Seizmogeološki in geotehnični pogoji gradnje v zgornjem Posočju

Seismogeological and Geotechnical Conditions of Building in Upper Soča Territory, Slovenia

Mihael RIBIČIČ¹, Renato VIDRIH² & Matjaž GODEC²

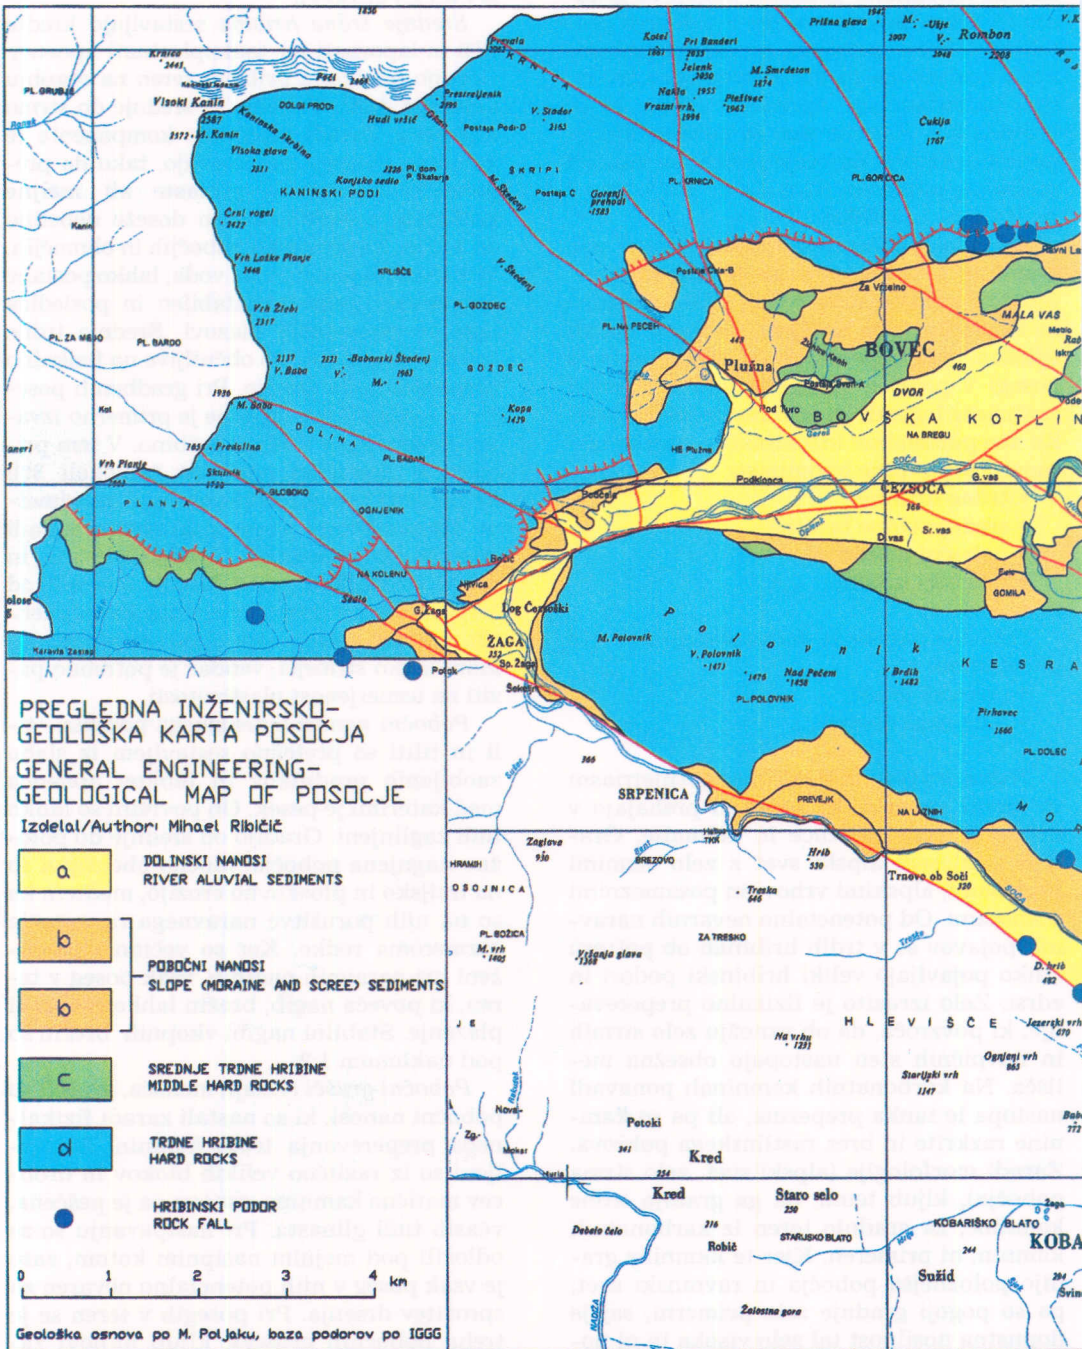
Sl. 1a. Pregledna inženirsko-geološka karta zgornjega Posočja
Fig. 1a. General engineering-geological map of upper Soča Territory

Splošne pogoje posegov na terenu smo opredelili s proučevanjem inženirsko-geoloških razmer v zgornjem Posočju. Splošne inženirsko-geološke razmere so prikazane

na sliki 1a in v legendi 1b. Za Bovško kotlino smo inženirsko-geološke pogoje za gradnjo in druge posege v teren z izdelavo geotehnične karte, prirejene na osnovi podrobnega geološkega in geotehničnega kartiranja, še natančneje opredelili (slika 2a in legenda 2b). Končno smo za naselja, kjer je potres povzročil največje poškodbe izdelali podrobne napovedi (G o d e c, R i b i č i č & V i d r i h, 1999b).

Na splošni inženirsko-geološki karti smo kamnine s podobnimi geotehničnimi lastnostmi združili med seboj v štiri skupine in za vsako tako dobljeno skupino podali splošen opis dejavnikov, ki so povezani s posegi v prostor. Dodatno smo v posebni razširjeni legendi za izbrane enote opredelili vse pomembne inženirsko-geološke lastnosti. Te skupine kamnin so:

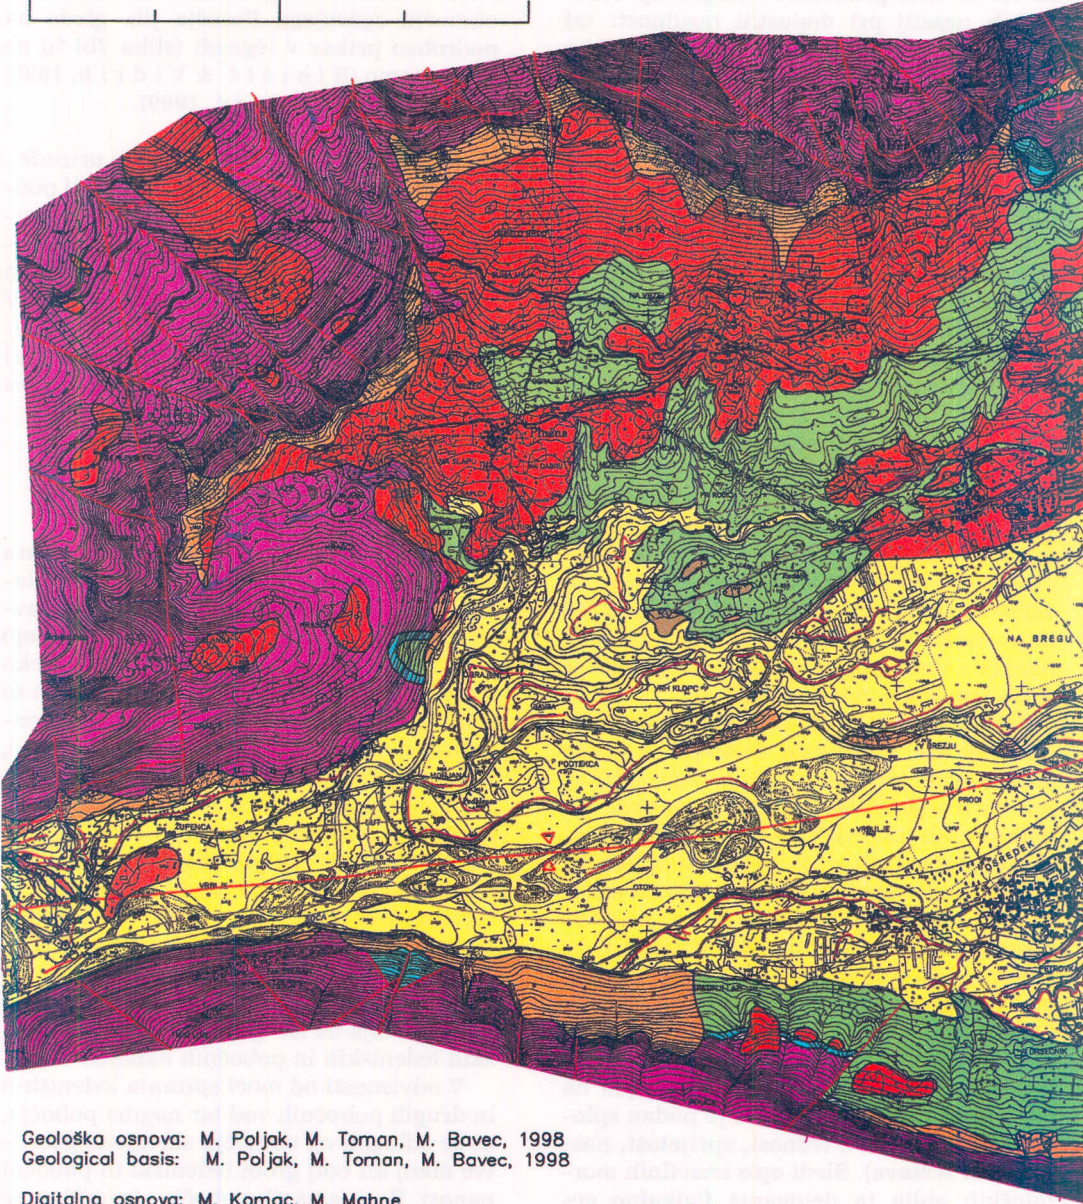
Sl. 2a. Geotehnična karta bovške kotline
Fig. 2a. Geotechnical map of Bovec basin

Inženirsko-geološka karta služi za osnovo pri obravnavanju terena za različne posege in za prostorske opredelitve rabe prostora. Za opredelitev gradbenih in drugih posegov v Bovški kotlini uporabimo Geotehnično karto (slika 2a). Obdelava je natančnejša, ker je bilo kartiranje izvedeno v merilu 1 : 10 000. Teren je razdeljen na osem enot in za vsako enoto je podan splošen opis (uvrstitev, trdnost, sprijetost, nastanek in sestava). Sledi opis značilnih morfoloških oblik in delovanja fizikalno geoloških pojavov, kot sta erozija in preperevanje. Opredeljena je debelina in vrsta preperinskega pokrova in njegova uvrstitev po

geomehanski klasifikaciji USCS. Za gradbene posege so ocenjeni kategorija izkopa, nosilnost tal, splošna primernost za gradnjo in vpliv podtalne vode. Končno so podani pogoji izdelave vkopov in uporabnost kamnine za vgradnjo v nasipe. Ker so bile geotehnične lastnosti posameznih enot že opisane v inženirsko-geoloških razmerah na območju zgornjega Posočja jih, glede na podroben prikaz v legendi (slika 2b) tu ne ponavljamo (Ribičič & Vidrih, 1998; Vidrih & Ribičič, 1999).

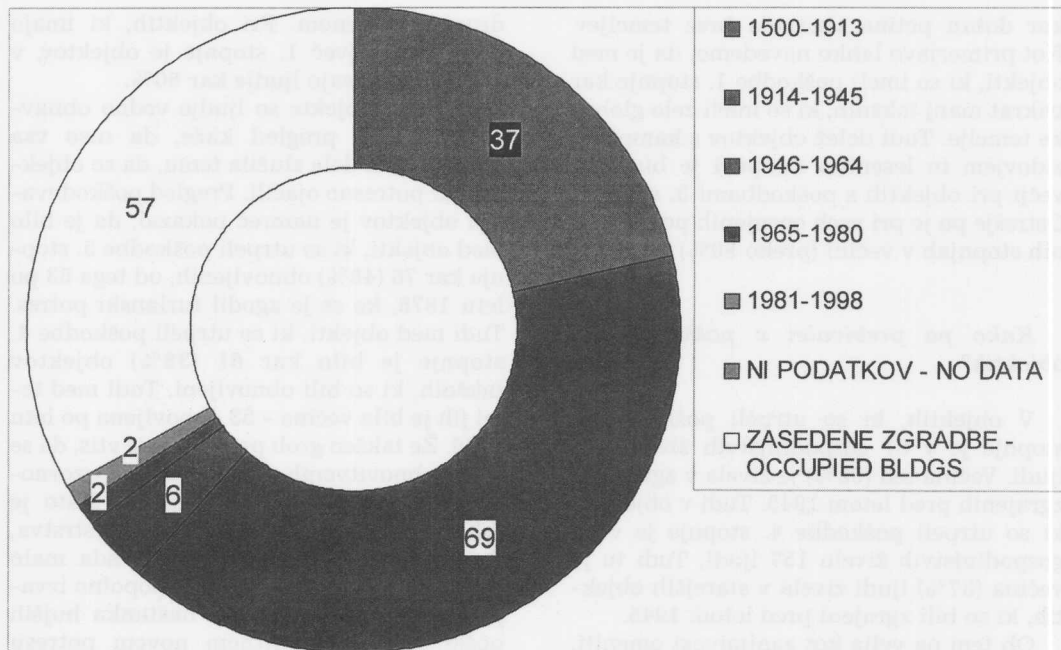
Sl. 4. Število zasedenih/nezasedenih zgradb s poškodbami 5. stopnje EMS.

Tako lahko pri pregledu osnovnih značilnosti objektov, katerih poškodbe ocenjujemo s 5. stopnjo, ugotovimo da jih je

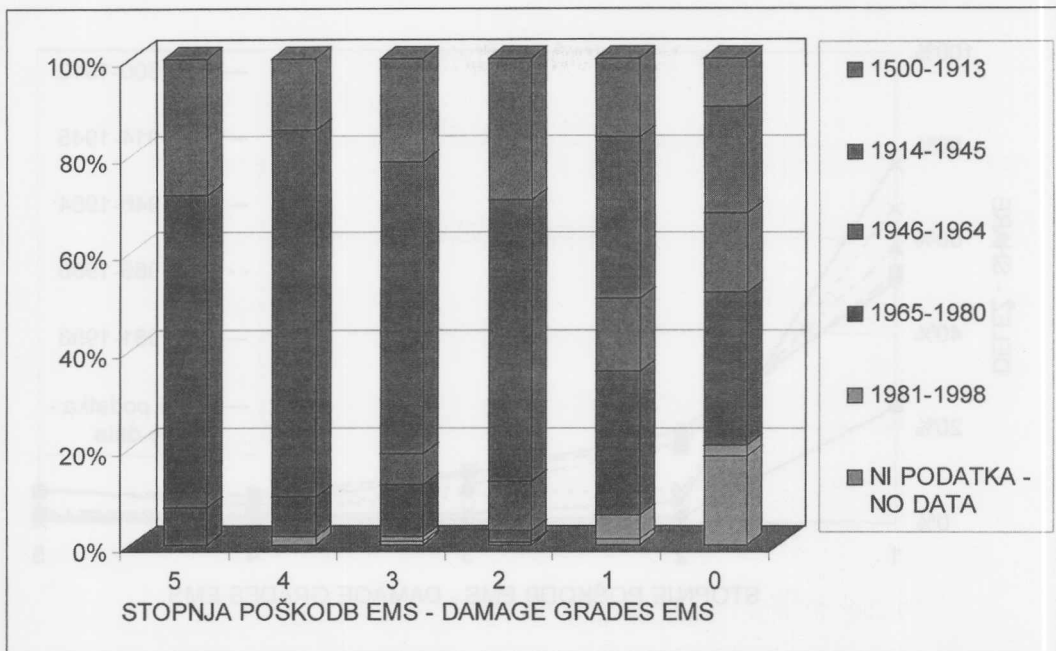
Sl. 6. Deleži gospodinjstev v poškodovanih objektih glede na obdobje izgradnje.

Starejše objekte so ljudje vedno obnavljali. Vendar pregled kaže, da niso vsa obnovitvena dela služila temu, da so objekte tudi potresno ojačili. Pregled poškodovanih objektov je namreč pokazal, da je bilo med objekti, ki so utrpeli poškodbe 5. stopnje kar 76 (48%) obnovljenih, od tega 53 po letu 1976, ko se je zgodil furlanski potres. Tudi med objekti, ki so utrpeli poškodbe 4. stopnje je bilo kar 61 (38%) objektov takšnih, ki so bili obnovljeni. Tudi med temi jih je bila večina - 53 obnovljena po letu 1976. Že takšen grob pregled daje vtis, da se je pri obnovitvenih delih premalo pozornosti polagalo ojačevanju objektov. Zato je toliko bolj na mestu odločitev ministrstva, da se vse posege na objektih resda malo počasneje, a zato dosledno in popolno izvaja. Le tako bo verjetnost nastanka hujših poškodb ob morebitnem novem potresu manjša. Dobljeni rezultati so prikazani na slikah 3 do 8.

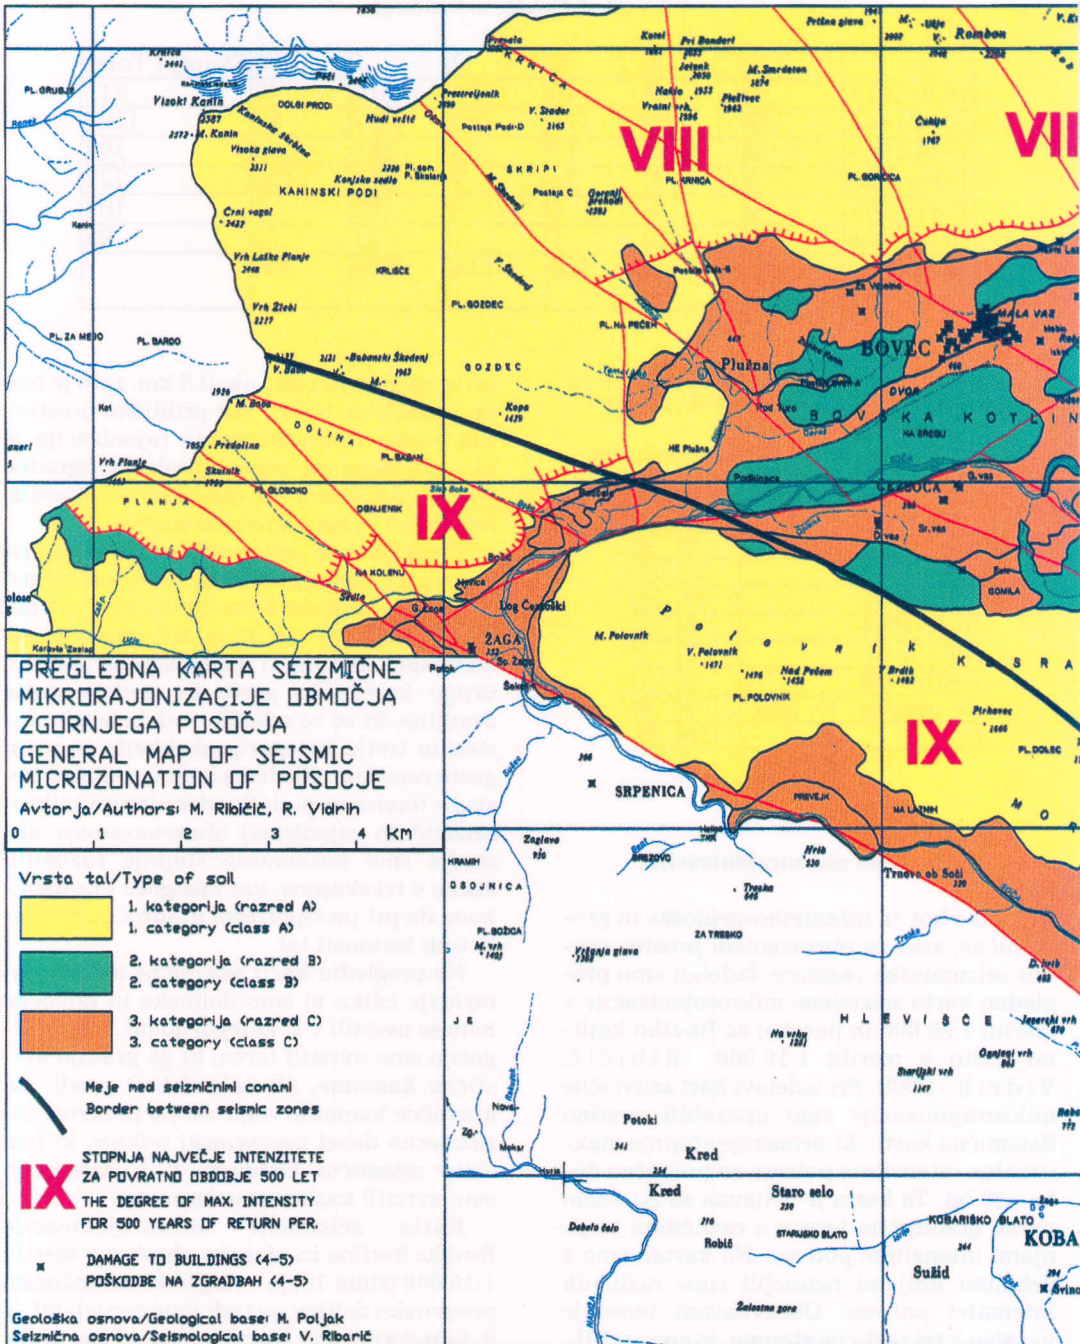
Sl. 9. Pregledna karta seizmične mikrorajonizacije zgornjega Posočja
 Fig. 9. General map of seismic microzonation of upper Soča territory

Na karti seizmične mikrorajonizacije Bovške kotline (V i d r i h & R i b i č i č, 1999) (slika 9) so prikazane kategorije poškodb na zgradbah ob potresu, kot so jih ugotovili popisovalci škode takoj po potresu. Te kategorije poškodb se dobro ujemajo z navodili Evropske makroseizmične lestvice (EMS). Tako smo pri statističnem vrednotenju podatkov za opis učinkov potresa lahko uporabili tudi tako pridobljene podatke.

Karta poškodb na objektih in v naravi zelo jasno kaže, katera so tista območja, kjer je bila ob potresu sestava tal iz seizmičnega vidika najslabša. Območje Bovca, še posebno Male vasi gradijo pobočni morenski nanosi, katere smo na karti seizmične mikrorajonizacije uvrstili v najnižjo kategorijo. Isti nanosi se nahajajo tudi na območju Drežniških Raven in Magozda, kjer nastopa drugo območje največje poškodovanosti.

Na pregledni karti seizmične mikrorajonizacije (slika 9) smo dolinske in pobočne nanose uvrstili v 3. kategorijo tal. V 2. kategorijo smo uvrstili teren, ki ga gradijo klastične kamnine, ali zelo debeli prodi. Za klastične kamnine velja, da jih prekriva sorazmerno debel preperinski pokrov, ki ima slabe seizmične lastnosti. V 1. kategorijo smo uvrstili karbonatne kamnine.

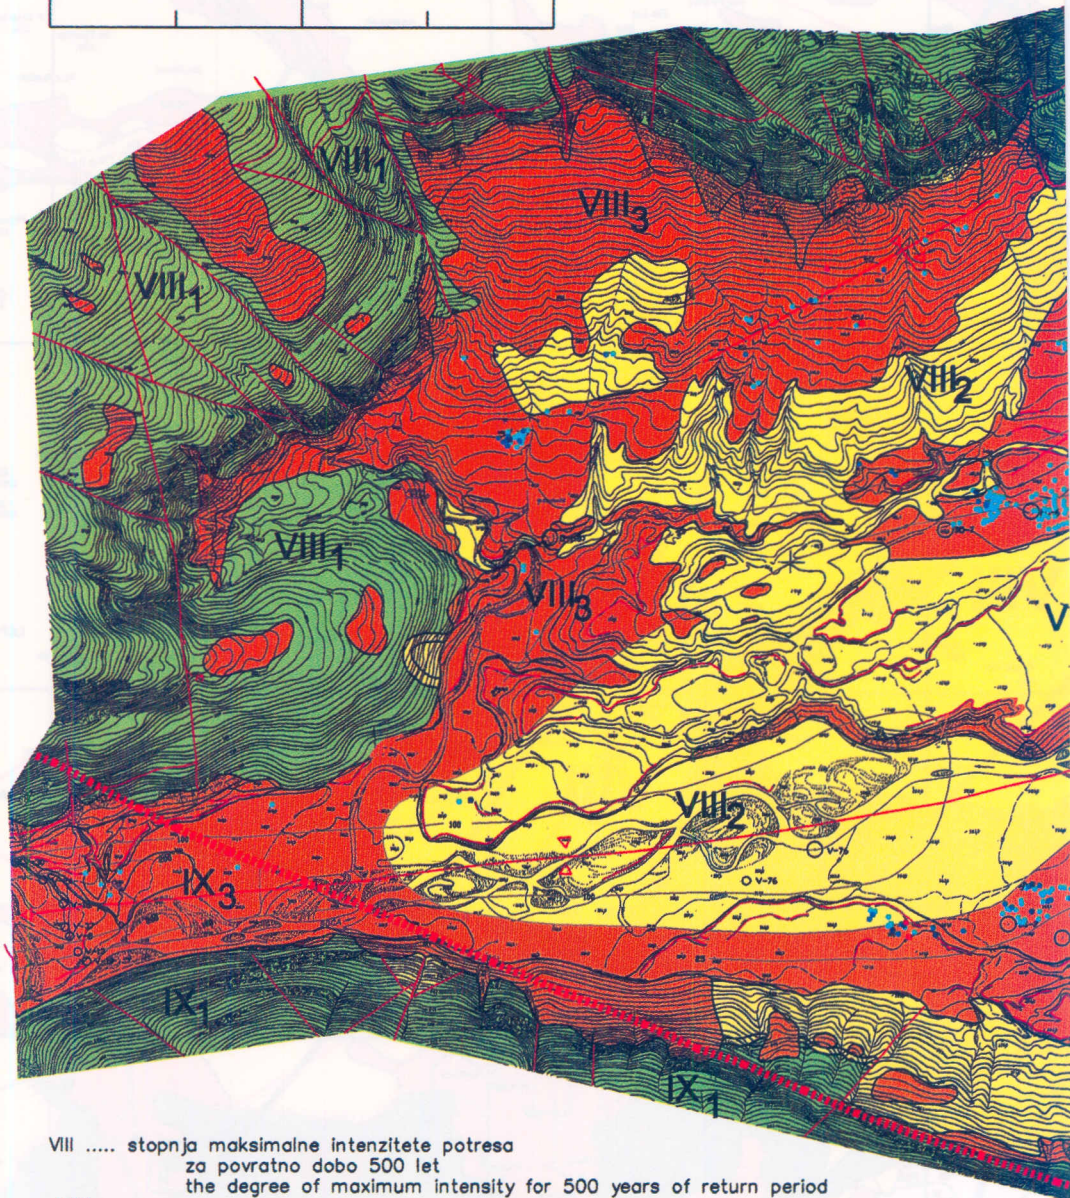
Sl. 10. Karta seizmične mikrorajonizacije Bovške kotline

Karta seizmične mikrorajonizacije Bovške kotline in njenega obrobja v merilu 1:10.000 (slika 10) je omogočila natančnejšo prostorsko delitev po treh kategorijah tal. V 3. kategorijo smo izbrali teren, ki ga gradijo ledeniški nanosi, katere pogosto prekrivajo glinasti deluvialni sedimenti. Enako smo v 3. kategorijo uvrstili dolinske nanose
