Pojavi nestabilnosti terena na dolenskem krasu

Some cases of terrain instability from the Dolenjska karst area

Magda ČARMAN

Geološki zavod Slovenije, Dimičeva ul. 14, SI-1000 Ljubljana; e-mail: magda.carman@geo-zs.si

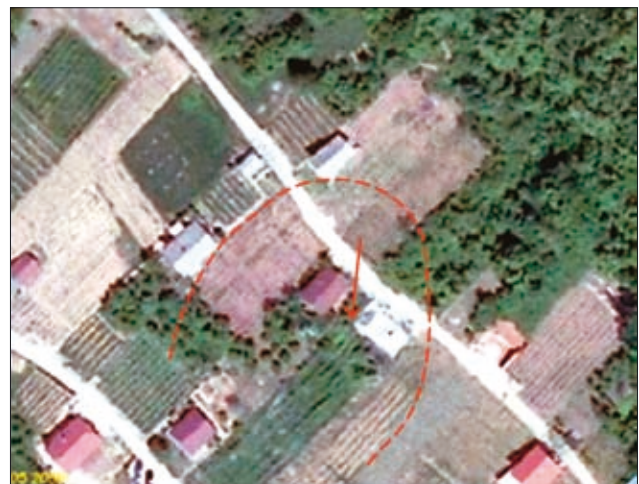
javljajo apnenčev drobir in zaglinjen grušč z lečami mastne gline, vzdolž katerih se preceja voda. Plaz se je aktiviral po omočeni glinasti plasti. Podlago gradi pretrt kredni apnenec. Plaz še vedno ni saniran.

V neposredni bližini podorov pod Šempavelsko goro se je leta 2003 sprožil plitev zemeljski plaz (slika 2). Plaz, širok okoli 50 m in dolg 60 m, je nastal v vinogradu na osrednjem delu jugozahodnega pobočja z naklonom 20°–30° (DOKL & ZORIČ, 2003). Pri tem so bili poškodovani vinograd, javna pot, oporni in podporni zidovi (slika 3) ter trije objekti (zidanice), od katerih so morali enega kasneje porušiti v celoti. Z vrtnanjem so na območju plazu določili sestavo preperinskega pokrova, ki je debel dobre 4 m. V preperini se po-

Sl. 2. Približne meje plazu
Fig. 2. Approximate contours of a landslide
