Poplavna obnova spomeniško zaščenega naselja Železniki

Damjana Pediček Terseglav
Anita Klančar Kavčič
Igor Peršolja

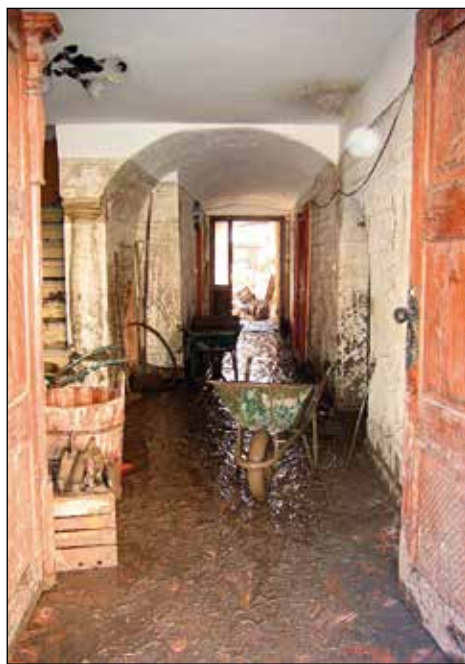
Poplavljen veža na Trnju 27.

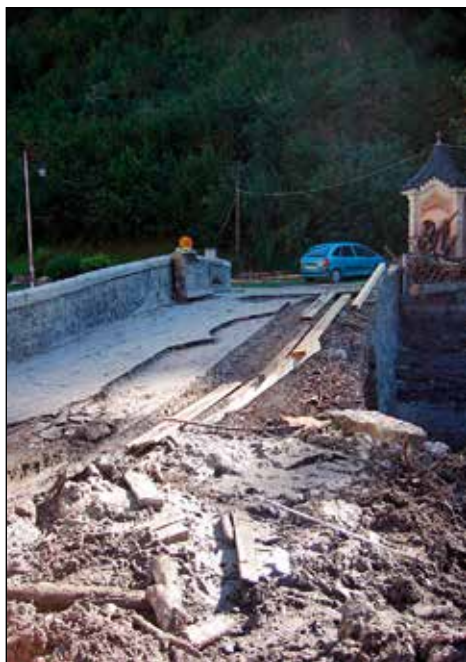
Poškodovan most Na klovžah.
Foto: Damjana Pediček Terseglav, 2007

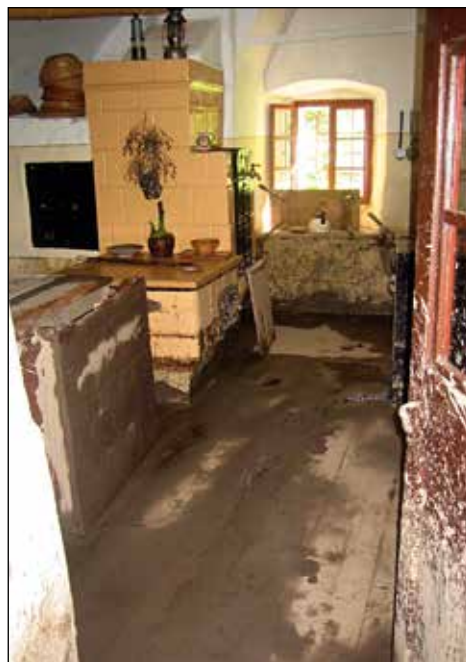
Poplavljen kuhinja na Racovniku 9.
Foto: Damjana Pediček Terseglav, 2007

Na Racovniku št. 9, v Poldetovi ali Jegličevi fužinarski hiši z ohranjenimi stavbnimi elementi iz zgodnjega 17. in 18. stoletja, so bili obnovljeni notranjost in fasadni ometi ter opečne prezračevalne line na gospodarskem poslopu – magacinu. Šele dve leti po povodnji se je pokazalo, da so bili zaradi vdora vode in posledične popolne zasičenosti z vlago notranji ometi in stare lesene podnice v pritličju hiše tako poškodovani, da je bilo treba delno odstra-

niti omete in izdelati nove, odstraniti s hišno gobo prizadete lesene obloge in na ustrezno pripravljeno podlago estriha položiti nove hrastove podnice. Poldetova hiša s kaščo in z magacinom je po obnovi ponovno ena najlepših in najkvalitetnejših stavb v naselju.

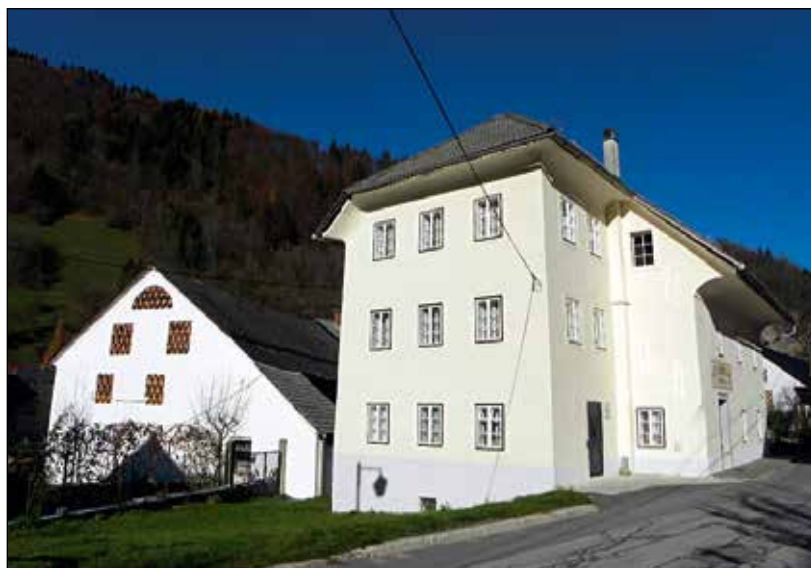
Pobčeva hiša na Racovniku 50 je mogočna fužinarska nadstropna hiša, nastala v poznem 18. stoletju. Skoraj v celoti je podkletena, glavni vhod krasijo macesnova vrata, izdelana leta 1898. V no-

Obnovljena Pobčeva hiša z gospodarskim poslopijem.
Foto: Damjana Pediček Terseglav, 2011

tranjosti je ohranjen bogat hišni inventar. Stavba je dobro vzdrževana, le fasadni ometi do poplave še niso bili obnovljeni. V nadstropju smo ohranili originalne omete, v pritličju pa je bilo treba poškodovane omete odstraniti. Izdelani so bili novi ometi iz standardiziranih materialov na apneni osnovi, pri čemer je bil podstavek fasade izveden s sanacijskimi sušilnimi ometi. Izvedena je bila tanka preplastitev vseh ometov za poenotenje fasade in zaključno barvanje s fasadno barvo na apneni osnovi. Okoli oken so bile po vzoru obstoječih izdelane pogreznjene obrobe v ometu. Nekaj okenskih okvirjev in leseni gank na dvoriščni strani je bil mizarško popravljenih in prebarvanih, obnovljen je bil dimnik. Nad vhodnimi vrati smo ob sondiranju odkrili napis in ga restavrirali.

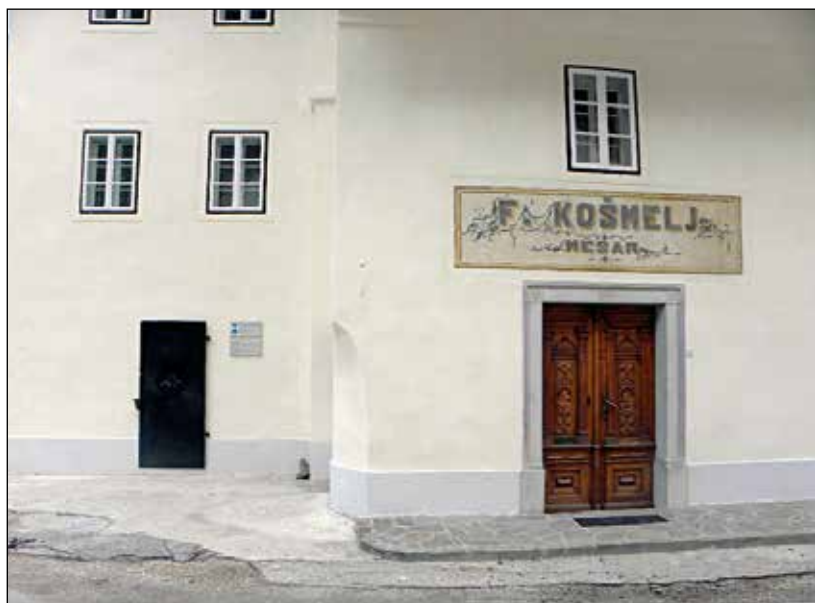
Odkrit in restavriran napis nad vrati. Foto: Damjana Pediček Terseglav, 2010

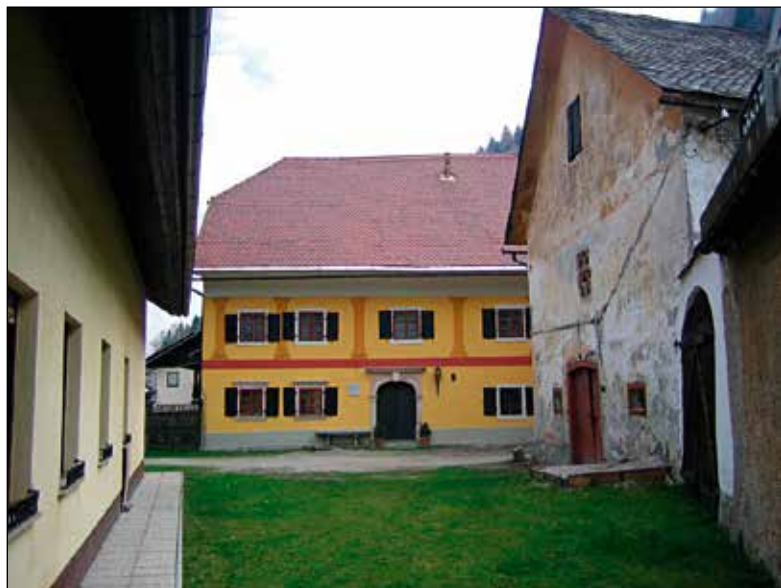
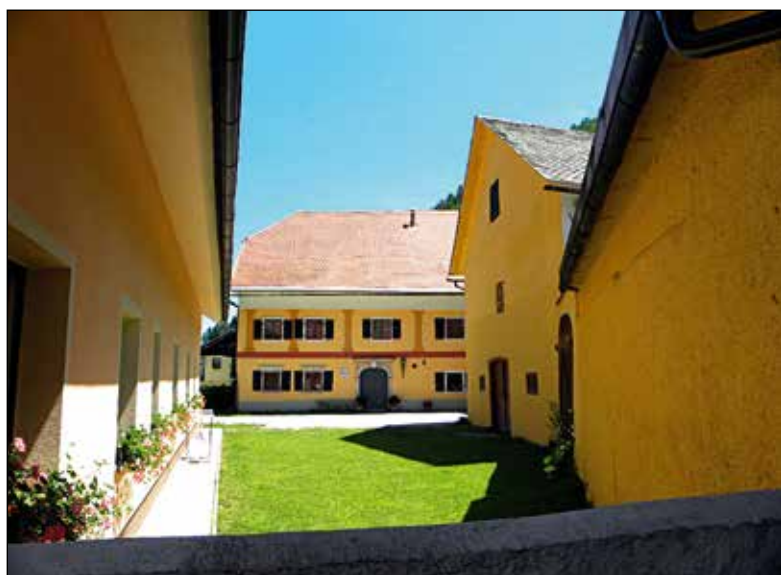
Jegličeva hiša
pred poplavami.
Foto: Damjana
Pediček Terseglav,
2007

Kompleks po obnovi.
Foto: Damjana
Pediček Terseglav,
2011

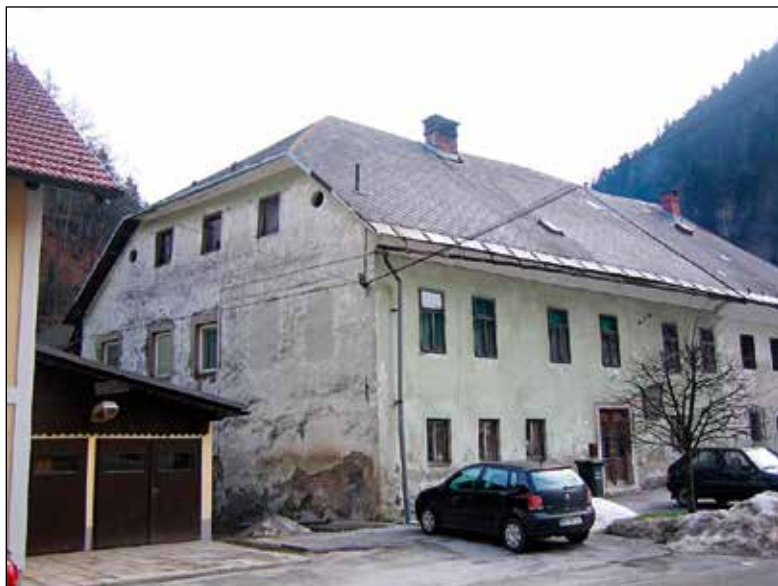
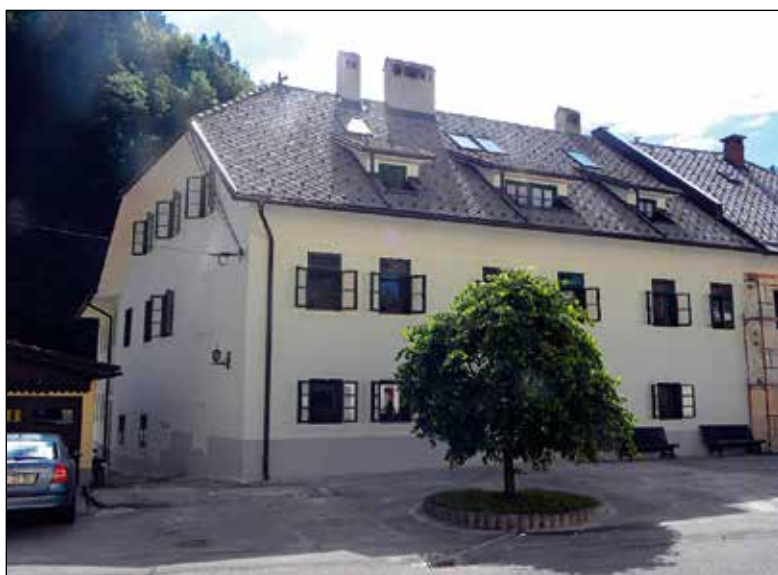
Dermotova hiša pred poplavami.
Foto: Damjana Pediček Terseglav, 2009

Dermotova hiša po obnovi.
Foto: Damjana Pediček Terseglav, 2011

Lastniki stare *Dermotove hiše*, nekdanje usnjarne, *Na plavžu 11* so se po povodnji, ki je hišo močno prizadela, odločili za celovito rekonstrukcijo, ki je vključevala zamenjavo celotnega ostrešja in gradnjo novega prizidka na južni strani. S pomočjo programa odprave posledic poplav, sredstev Ministrstva za kulturo in lastnim vložkom je bila obsežna obnova zaključena v letu 2010. V okviru poplavne sanacije so se izvedli novi toplotnoizolativni ometi na starem delu hiše, pri čemer smo na podlagi starih fotografij uspeli rekonstruirati nekdanjo obliko okenskih okvirjev v ometu.

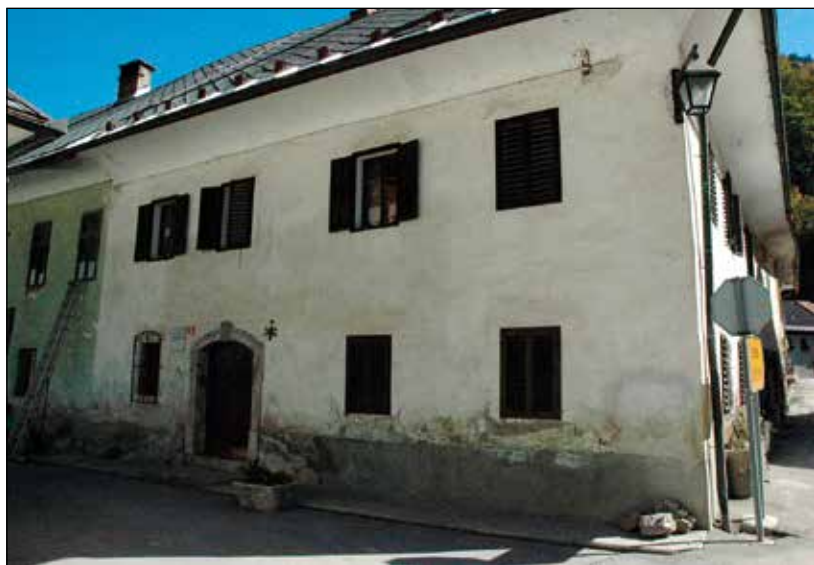
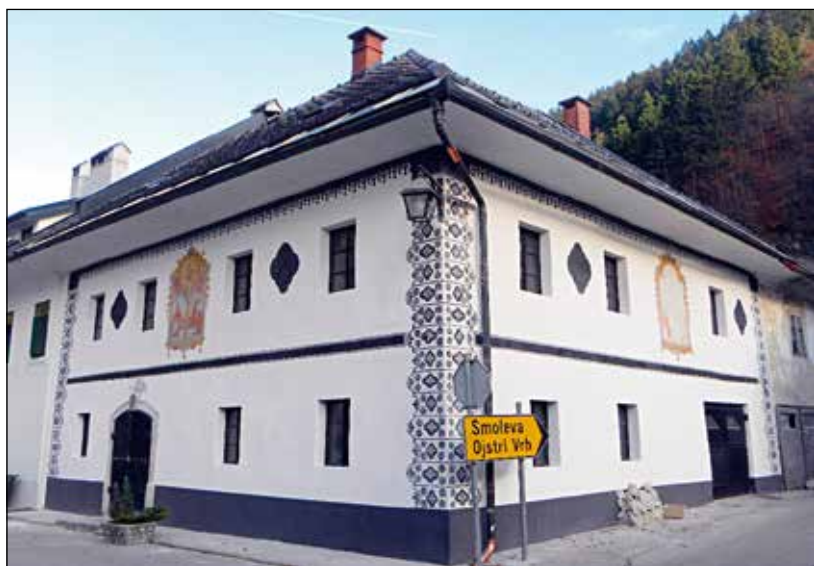
zapisana na kamnitem portalu vhodnih vrat. Po prvih raziskavah je bilo ugotovljeno, da je originalni apneni omet s poslikavami precej dobro ohranjen, zato smo se odločili za njegovo ohranitev in prezentacijo. Posledica te odločitve je bilo dolgotrajno odstranjevanje kasneje nanesenih beležev in neprimernih ometov po celotni površini fasade. Spodnji pas ometa je bil do višine cca en meter od tal zaradi

prekomerne vlage in posledično slabega stanja že pred konservatorsko-restavratorskimi posegi odstranjen. Zaradi menjave okenskih okvirjev je bil uničen tudi omet okoli okenskih odprtín, zaradi električne napeljave in drugih tujkov pa posamezni pasovi in deli originalnega ometa. Med deli je bil pod strešnim napuščem odkrit pas poslikav s cofki, kar kaže na to, da je bil strešni napušč v preteklosti

Kovačeva hiša
pred obnovo.
Foto: Damjana
Pediček Terseglav,
2006

Kovačeva hiša
po obnovi.
Foto: Damjana
Pediček Terseglav,
2011

dene v secco in apneni tehniki, kar pomeni, da je njihova obstojnost in vezivnost slabša, kot če bi bile izvedene v fresco tehniki, to je v tehniki slikanja na svež omet. Barvna plast je zato na občutljivejših mestih že odpadla, ponekod pa se je razpršila in na dotik brisala. Na novo utrjena in očiščena je bila z oblogami amonijevega karbonata, z nanodelci kalcijevega hidroksida, ponekod (na nefiguralnih delih) pa tudi z dvo odstotno raztopino primala v apneni vodi. Po utrjevanju je bila poslikava pripravljena za retušo in rekonstrukcijo manjkajočih delov. Rekonstruiran in retuširan je bil celoten del starejše "črne" dekorativne poslikave, mlajša figuralna poslikava pa je bila retuširana le na severni strani, kjer je bilo za to dovolj podatkov. Figuralna poslikava na zahodni fasadi je bila uničena do te mere, da je bila vsebinsko neprepoznavna. Restavratorska etika nam v takih primerih originalne podobe ne dovoljuje samovoljno spreminjati ali k njej dodajati, saj to ne bi bil več odraz časa in sloga, v katerem je slika nastala. Rekonstruiran pa je bil okvir, ki ga je bilo mogoče prenesti z zahodne fasade. Retuša je bila izvedena s pigmenti in dvo do štiri odstotnim primalom v apneni vodi. Neposlikani deli fasade so bili prebeljeni s tonirano belo silikatno barvo, zidni podstavek pa je bil toniran v temno sivi barvi. Kljub zunanji ureditvi lastniki sosednjega in obravnavanega objekta do sedaj niso uredili problema destruktivnega delovanja vlage na obnovljeno hišo. S poškodovane strehe na sosednjem južnem objektu stalno prihaja do zatekanja meteorne vode na obnovljeno steno. V kleti pod zahodno fasado pa so tla razmočena, blatna, pri čemer je prostor zaprt, brez oken ali kakršnega koli zračenja. Kapilarna vlaga se dviga po stenah navzgor ter uničuje omete in poslikave, ki so bile na novo narejene na zunanji steni nad kletjo. Lastnike smo večkrat opozorili na nujnost izvedbe sanirnih postopkov, popravilo strehe sosednjega objekta in ustrezno prezračevanje kleti, vendar se, ker ta popravila še niso bila izvedena, uničujoče posledice delovanja vlage v zidu že kažejo in se bodo še kazale na poslikani fasadi in na novo izdelanem

predelan. Zaradi celovite prezentacije fasade je bil spodnji del tega napušča odstranjen, novi pa je bil pomaknjen za cca 20 centimetrov višje, tako da je celoten pas z naslikanimi cofki viden. Lesena polkna, ki jih je lastnica namestila na okna pred štiridesetimi leti, so se po odkritju poslikav pokazala kot neustrezna in moteča. V dogovoru z lastnico so bila odstranjena, špaleta na novo pozidane, nova polkna pa bodo železokovana.

Po odstranitvi kasnejših ometov in beležev so se pokazale poškodbe in razpoke v ometu. Večje poškodbe na spodnjem delu fasade, okoli oken in novi napušč so bili obdelani z industrijskimi standardiziranimi apnenimi in sanirnimi ometi, manjše poškodbe ter poškodbe na poslikavah pa so bile zakrpane z apnenim ometom na osnovi gašenega apna. Po kitanju razpok je bilo izvedeno utrjevanje obstoječih poslikav. Prvotne poslikave so bile izve-

ometu. Fasada objekta Na plavžu 12 je ena izmed redkih kakovostno dekoriranih fasad, ki je bila ohranjena do te mere, da je bilo možno izvesti celovito prezentacijo. V večini je šlo za restavriranje, v manjšem delu pa za rekonstrukcijo.

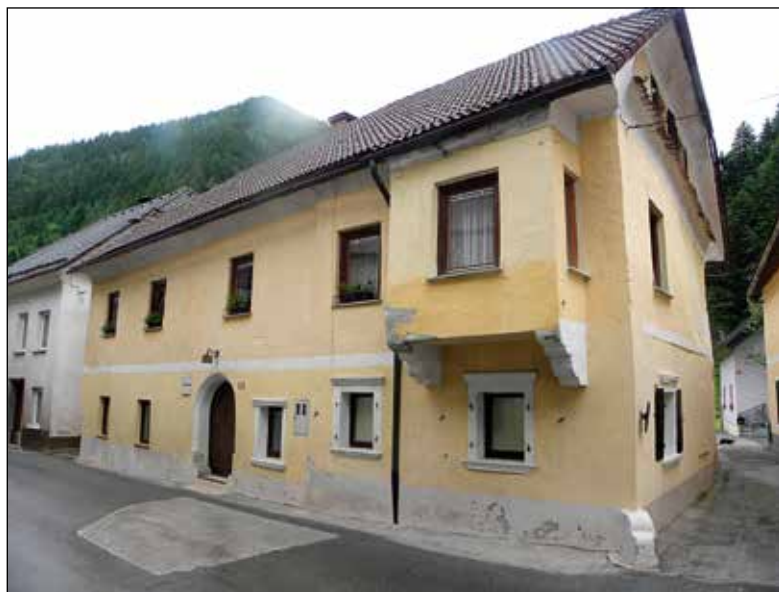
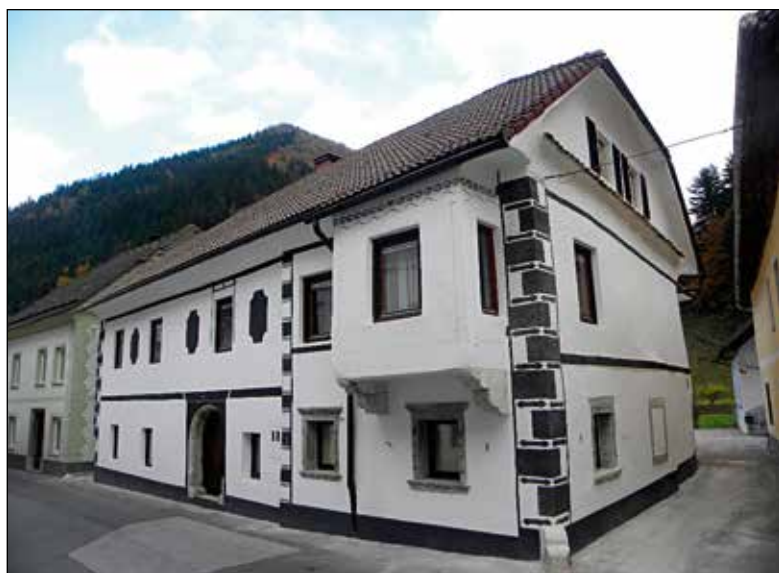
Tudi na *Barghovi hiši Na plavžu 39*, nekdanj v lasti pomembne fužinarske družine Warl, so raziskave pokazale več plasti poslikav in stavbnih predelav. Na fasadi je bilo odkritih devet plasti beležev in več plasti ometov. Prva sondiranja so pokazala fasado iz 19. stoletja s profiliranim sivo-črnim okrasjem: s šivanimi vogalniki, z okenskim okvirjem, s štirikrakimi polji in z venčnim zidcem. Dekorativni elementi so bili izdelani iz sivo-črno obarvanega ometa, katerega sestava je bila apno, črni pigment, pesek in žlindra. Zaradi velike količine žlindre v ometu, ki je delno nadomeščala pesek, delno pa črni pigment, ima ta omet slabo vezivnost, je prhek in drobljiv. V tej tehnološki in stilni maniri je bilo v 19. stoletju preoblečenih kar nekaj hiš v Železnikih. Verjetno je bila tovrstna poenotena prenova objektov posledica uničujočega požara v letu 1822. Podobno okrasje je bilo zaslediti na objektu Na plavžu 69, ob restavratorskih sondiranjih pa bi se verjetno našlo še kje. Med sondiranjih je bil najden še starejši poslikan omet, ki bi lahko pripadal letnici 1638, ko je bila hiša zgrajena (letnica je ohranjena na stari vratni prekladi). Bil je v precej slabem stanju, ponekod se je skrival tudi do 15 centimetrov globoko pod mlajšimi ometi in beleži. Na tej plasti smo zasledili zanimive šivane robove, katerih vmesni element deluje kot stiliziran kovani žeblič. Ker je bila ta plast prvotna in precej edinstvena v tem prostoru, smo se kljub slabi ohranjenosti na podlagi arhitekturnega izrisa, ki je vključeval tudi rekonstrukcijo celotne fasade, odločili za njeno prezentacijo. Poslikave na nadstropnem pomolu, naslikani delilni pasovi, okrasje okoli oken ter naslikani portal nad vrati verjetno pripadajo drugemu, vmesnemu časovnemu obdobju. Vseeno smo jih zaradi jasne stavbne členitve fasade, ki se nemoteče ujema s prvotno poslikavo, in navezave na okenske odprtine, ki prav tako niso prvotne, ohranili in prezentirali.

Bargl nova hiša
pred obnovo.
Foto: Damjana
Pediček Terseglav,
2010

Bargl nova hiša
po obnovi.
Foto: Damjana
Pediček Terseglav,
2011

Dela so se pričela s sondažnimi raziskavami, ki so pokazale več plasti poslikav. Po odločitvi za prezentacijo prvotne – spodnje in vmesne poslikave je sledilo odstranjevanje mlajših beležev in ometov po vsej površini fasade. Po odkritju vseh ohranjenih fragmentov so sledile izmere in arhitekturni izris, ki je vključeval tudi rekonstrukcijo manjkajočih delov fasade. Rekonstrukcija je bila kasneje osnova za pre-

nos na fasado. Po odstranjevanju ometov in beležev so bili vsi originalni fragmenti obšivani z apneno malto. Groba zidarska dela – to je izdelava novega industrijsko standardiziranega apnena gmeta na mestih večjih poškodb – je izvedlo podjetje Givo. Na mestih, kjer smo na novo naslikali vogalnike in drugo fasadno okrasje, pa je bil za potrebe fresco poslikave nanešen svež apneni omet na osnovi gašenega

apna. Na svež omet je bila naslikana prva barvna plast, ki smo jo kasneje na suhi omet izenačevali s tonom ohranjenih elementov. Ohranjeni fragmenti so bili očiščeni, utrjeni, po potrebi injektirani, pokriti in na koncu retuširani. Po retuši je bila fasada prebeljena s standardizirano tonirano belo apneno barvo, zidni podstavek (cokel) pa s temno sivo sili-
katno barvo.

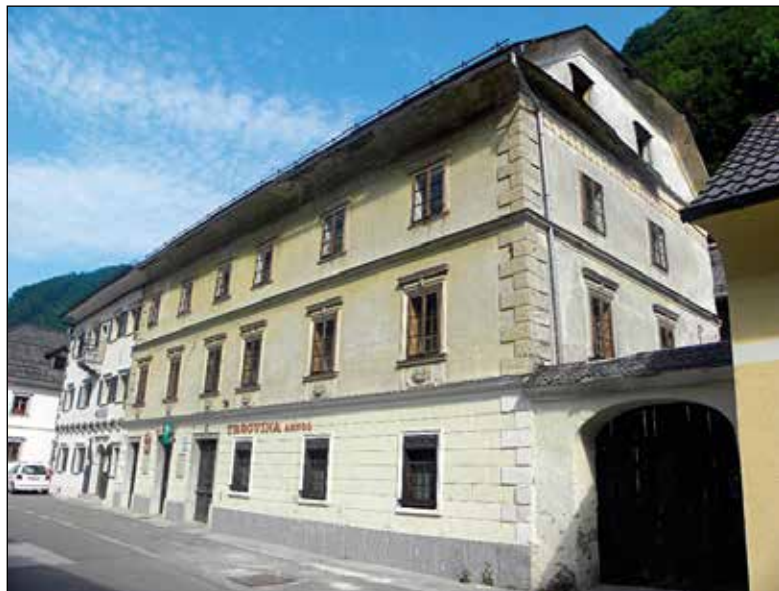
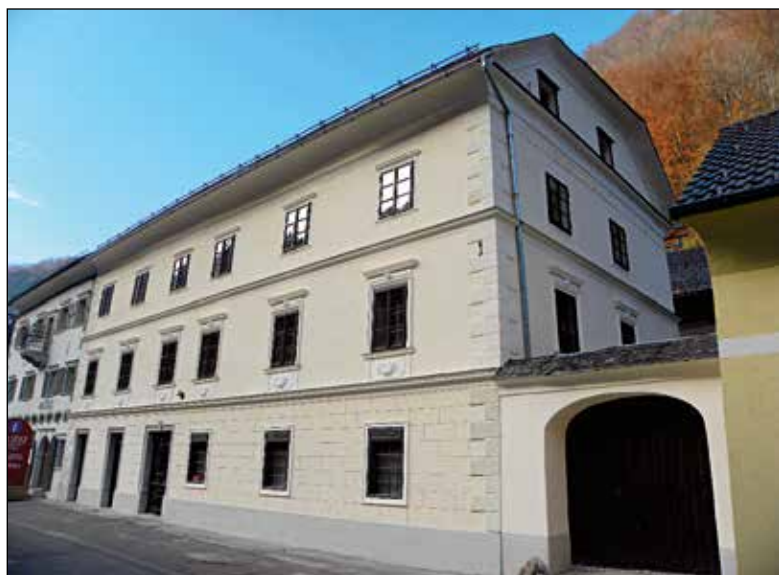
Na *Boncljevi hiši Na plavžu 57*, ki je prav tako ena pomembnejših fužinarskih hiš, z ohranjeno letnico nastanka 1630 je bilo predmet konservator-sko-restavratorskih posegov, po delni obnovi ometov in stavbnega pohištva, reliefno okrasje na južni in zahodni fasadi – kartuše pod okenskimi okvirji ter angelske glavice na valjastih konzolah nad okenskimi okvirji, ki so bili najbolj poškodovani. Barva,

Boncljeva hiša
pred obnovo.
Foto: Damjana
Pediček Terseglav,
2010

Boncljeva hiša
po obnovi.
Foto: Damjana
Pediček Terseglav,
2011

ki je prvotno ščitila šibkejšo štukaturno maso pred vremenskimi dejavniki, je bila skoraj popolnoma sprana in odpadla. Zaradi tega je štukaturna masa na površini izgubila svojo vezivnost; bila je prhnata, oblike zlizane, vidno je bilo odstopanje in odpadnje posameznih štukaturnih elementov, prisotni so bili tudi biološki vzroki propada. Ozadje, relief na podlaga, je zaradi vdora vode v razpoke začelo cveteti in se usipati do armature. Glavice puttov na vzhodni fasadi so bile na vrhnjih izpostavljenih delih močnejše poškodovane zaradi neposrednega kapljanja deževnice.

Delo na reliefnem okrasju se je pričelo z odstranjevanjem beležev. Originalni belež je v veliki večini odpadel, kar ga je ostalo, se je luščil in slabo oprijemal podlage, zato smo se odločili za dokončno odstranitev s skalpeli in dleti. Prav tako smo odbili cementne plombe in nestabilne nivojske fuge. Preperele poškodbe smo očistili do področij, kjer je bila vezivnost mavca zadovoljivo trdna, ob tem smo originalno armaturo iz trstičja ohranili. Sledilo je utrjevanje štukaturnega okrasja z apneno vodo in nanodelci kalcijevega hidroksida, nato kitanje in injektiranje na mestih razpok, stikov in poškodb. Na mestih odlomov je bilo treba domodelirati in zrekonstruirati manjkajoče dele reliefa. Za rekonstrukcijo in kitanje smo uporabili štukaturno maso – zmes alabastrnega mavca, gašenega apna, kalcitne moke in/ali peska (v prilagodljivem razmerju 1 : 1 : 1) ter kleja. Eno od odlomljenih angelskih glav je bilo treba sidrati in prilepiti nazaj na konzolo. Konserviranju je sledilo barvanje reliefov. Tone barvnih opleskov je narekovala predhodno obnovljena fasada in fasadno okrasje, kjer so bile uporabljene silikatne barve. Zaradi nekompatibilnosti silikatnih barv z mavčno podlago smo prvo plast mavčnoštukaturnih predelov pobelili s standardiziranim apnenim beležem. Pred nanosom dveh plasti silikatne barve smo površino pripravili s silikatno emulzijo. Ozadje – ravninski deli kartuš ter valjaste konzole – je opleskano pastelno toplo rumeno in se barvno ujema z dvignjenimi oz. profiliranimi dekorativnimi deli fasade; fruktoni in glavice puttov pa so obarva-

ni z rahlo tonirano belo silikatno barvo.

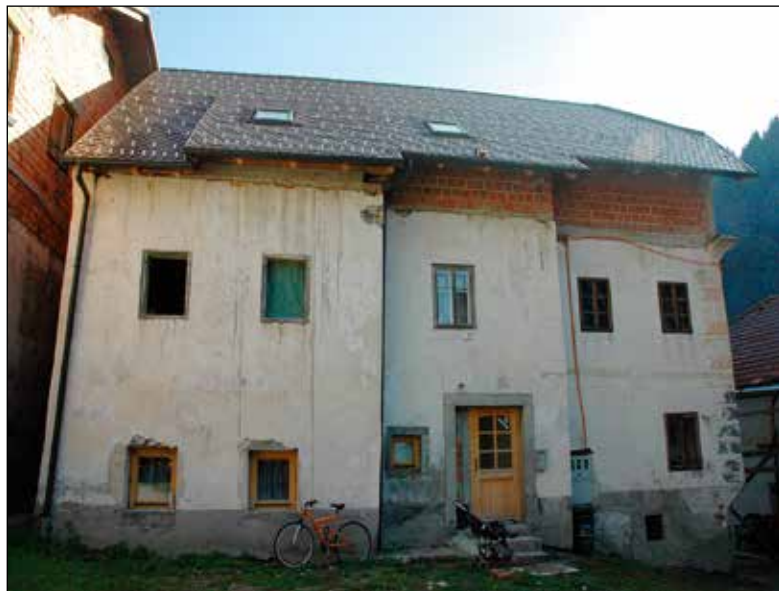
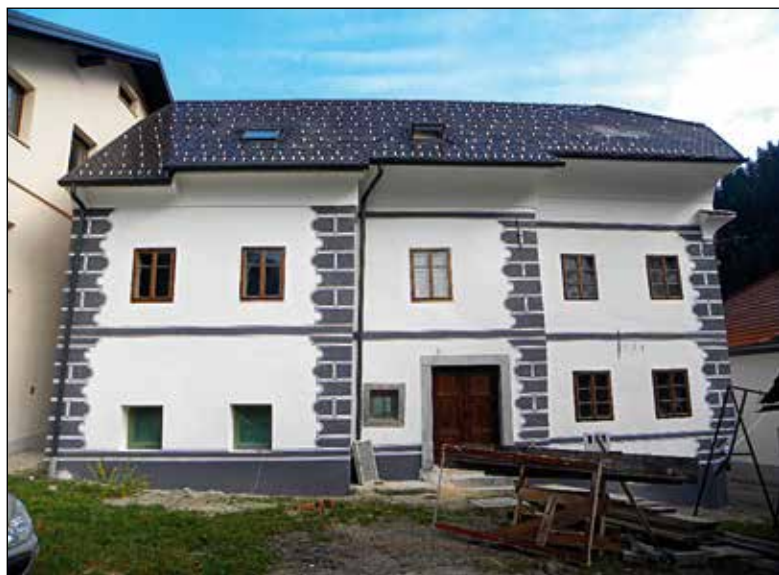
Nekoč bogato nadstropno *Pečnikovo hišo Na plavžu 69* z lepo arhitekturno členitvijo in ohranjenimi sorazmerji med streho, njenim naklonom, višino hiše in okenskimi odprtini so lastniki v preteklih letih neprimerno predelali. Hišo so v zgornjem nadstropju dvignili, s tem spremenili naklon strehe, ob zgornji niši dodali dve novi okni. Na vzhodni steni je bil zgrajen nov prizidek, ki na stavbi deluje kot tujek. Z izdelavo novih strešnih vencev, preoblikovanjem stavbnega pohištva in restavriranjem fasad se je stavbi – z velikim trudom in sodelovanjem vseh izvajalcev – skušalo povrniti njen prvotni mogočni videz. Na hiši je bilo najdenih več plasti šivanih robov. Najbolje ohranjena je bila druga plast s profiliranimi sivo-črnimi vogalniki in venčnim zidcem. Profilirano okrasje je izdelano v grobi strukturi ometa, z značilno sivo barvo. V sam omet je bila vmešana žlindra, ki je imela funkcijo polnila in barvila. Prav zaradi velike količine žlindre ima ta omet slabo vezivnost, je prhek in drobljiv, na več mestih je že odpadel in se odkrušil. Tehnologija in izgled profiliranega okrasja se ujema z zgornjo plastjo poslikane fasade objekta Na plavžu 39 ter najdenimi fragmenti vogalnikov hiše Na plavžu 38. Na zahodni strani fasade je bila odkrita letnica 1734, ki verjetno pripada starejši izvedbi poslikane fasade. Na zgornjem delu južne fasade se nahaja niša, ki je bila v preteklosti verjetno prostor za figuro ali podobo svetnika, zavetnika.

Pod beleži v niši ni bilo najti poslikav. Po sondiranju in odločitvi za prezentiranje druge plasti poslikane fasade je sledilo odkrivanje te plasti po celotni fasadi. Pokazalo se je, da je profilirano okrasje prhko, v spodnjem delu fasade pa že precej uničeno. Na podlagi ohranjenih delov sta se naredila izris in rekonstrukcija celotne fasade s šivanimi vogalniki in venčnim zidcem. Del okrasja, ki je bil drobljiv in v slabem stanju, se je odstranil, prav tako so se odstranili predeli slabega ometa. Na vseh teh mestih se je izdelal nov apneni omet. Od celotnega starega ometa je ostal ohranjen in prezentiran le del ometa s profiliranimi šivanimi vogalniki na jugovzhodnem

Pečnikova hiša
pred obnovo.
Foto: Damjana
Pediček Terseglav,
2007

Pečnikova hiša
po obnovi.
Foto: Damjana
Pediček Terseglav,
2011

ter jugozahodnem vogalu hiše ter omet okoli letnice 1734 na zahodni fasadi. Ohranjene vogalnike je bilo zaradi drobljivosti in slabe obstojnosti treba utrditi, manjkajoče dele dopolniti, poškodbe pokitati. Novi vogalniki niso bili izvedeni v profilu, temveč so bili le naslikani, tako da se jih da ločiti od originalnih. Prav tako so bili na podlagi izrisa rekonstrukcije fasade na novo naslikani ostali deli: venčni zidec ter

zidni podstavek (cokel). Restavrirana je bila tudi niša s štukaturnim okrasjem na zgornjem delu južne fasade.

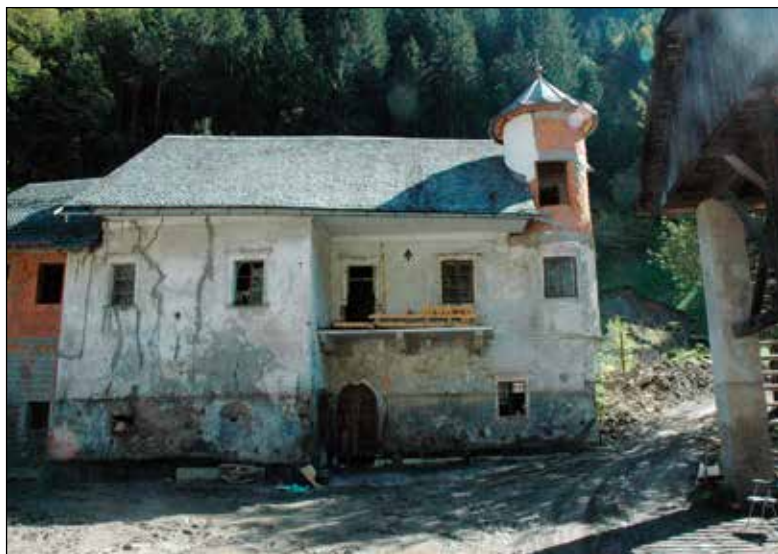
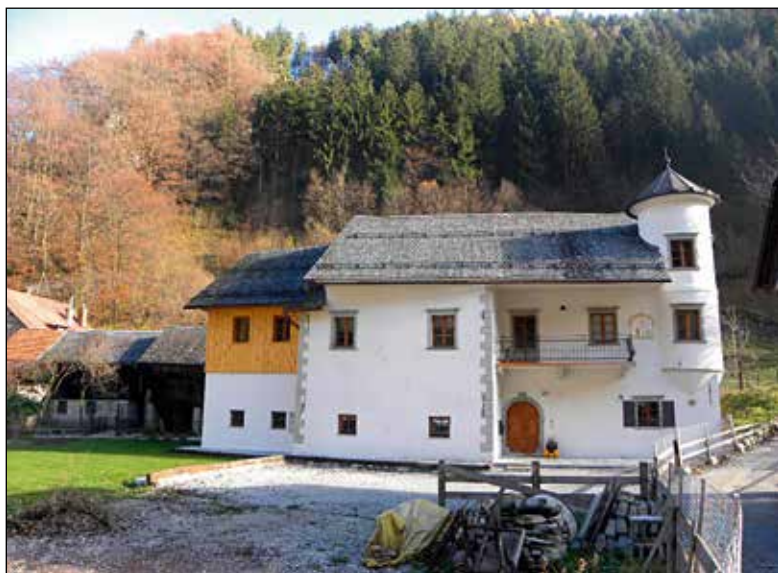
slikavo vogalnikov z rdečimi črtami in zelenkastimi polji. Na fasadi je bila najdena tudi figuralna poslikava z okvirjem. Barvna plast na predelu okvirja je bila razmeroma dobro ohranjena, izgubila je vezivnost, ponekod je odpadala. Znotraj okvirja je bil odkrit prizor križanja, ki je bil zaradi uničenosti in prekritosti z zasiganimi beleži komaj prepoznaven. V desnem zgornjem kotu je bila večja plomba ter nekaj manjših lokalno po poslikavi. Omet je ponekod

Plnada pred obnovo.
Foto: Damjana
Pediček Terseglav,
2006

Plnada po obnovi.
Foto: Damjana
Pediček Terseglav,
2011

odpadel, ponekod je bil prhek in lokalno podmehurjen. Konservatorsko-restavratorski posegi na figuraliki so vključevali odstranjevanje starih beležev in neprimernih kitov, utrjevanje poslikave, odstranjevanje nečistoč, kitanje ter retušo in rekonstrukcijo poslikave na manjkajočih delih. Na ohranjenem šivanem robu se je dokončno odstranilo ostanke starih beležev, sledilo je odstranjevanje nečistoč, kitanje ter nivojsko prilagajanje z novim ometom.

Sledilo je izrisovanje novih vogalnikov. Vsi vogalniki so bili na novo prepleskani z izbranim – zelenim in rdeče-rjavim – opleskom standardizirane apnene barve, ki se je barvno ujemal z originalnim tonom poslikave.

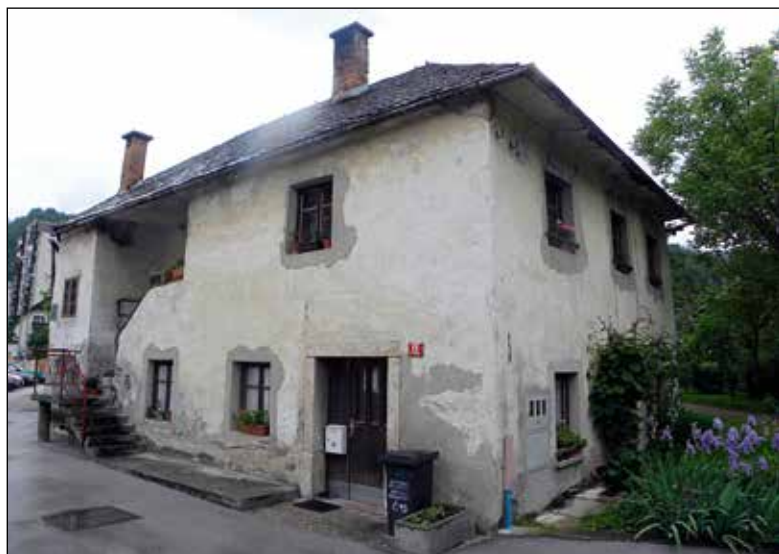
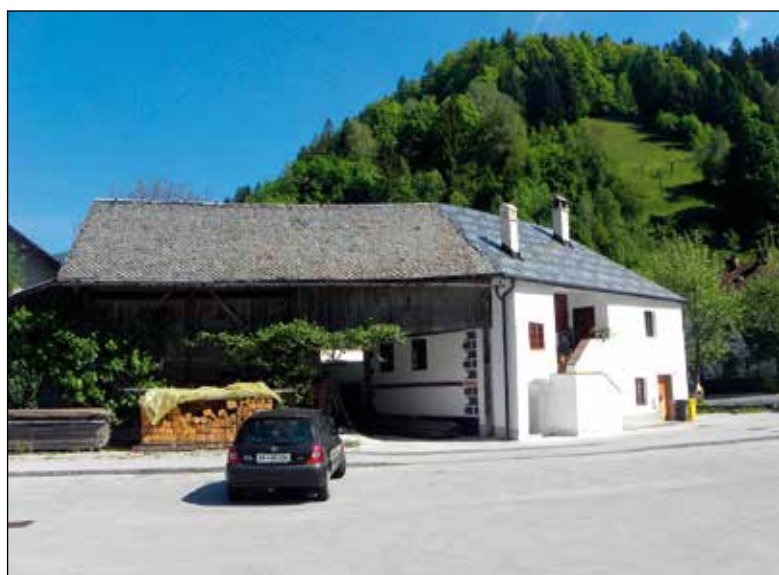
Hiša Češnjica 15
pred obnovo.
Foto: Damjana
Pediček Terseglav,
2010

Hiša Češnjica 15
po obnovi.
Foto: Damjana
Pediček Terseglav,
2012

stanovanjske hiše, na katero se prislanja veliko lese-
no gospodarsko poslopje. Prvotna stavba (verjetno
kašča in kovačija, pripadajoča večjemu objektu pred
njo, ki je bil v osemdesetih letih podrt) je bila manj-
ša in poslikana s šivanimi robovi in delilnimi pasovi.
Kasneje prizidani del ni imel poslikav. Prezentirani
sta bili obe gradbeni fazi. Z originalnimi šivanimi
vogalniki na zahodni in severni fasadi je bila na-
kazana velikost prvotnega objekta, z diletacijo v

ometu pa je bil ta del hiše vidno ločen od kasnejše
dograditve in povečave objekta. Na zahodni fasadi
je bila odstranjena stara električna napeljava, prav
tako stara električna omarica ter doze in stikala. Na
vseh teh mestih je bil poškodovan originalni omet
in tudi del poslikave. Ob napeljavi narejen omet je
bil odstranjen ter izdelan nov apneni omet, ki smo
ga prilagodili nivoju in strukturi prvotne obdelave
fasade. Ohranjena dekorativna poslikava (šivani ro-

bovi, delilni pasovi) je bila restavrirana, manjkajoči deli pa naslikani na novo. Manjkajoči vogalniki in venčni zidec so bili naslikani na svež apneni omet v fresco tehniki, dokončno dodelani in izenačeni s preostalo poslikavo pa so bili v secco tehniki. Na južni in vzhodni fasadi ter na dvoriščnem prizidku so bili v celoti izvedeni novi fasadni standardizirani apneni ometi, preoblikovano in poenoteno je bilo stavbno pohištvo – okna, na katera so se namestili

t. i. dunajski križi, izdelana so bila nova, oblikovno ustrežnejša vhodna vrata ter pozidano je bilo novo vhodno stopnišče. Streha je bila na novo prekrita z značilno skrilasto kritino. Zaradi pomembnosti objekta in njegove lege ter obsežnosti del je pri obnovi finančno sodelovala tudi občina.

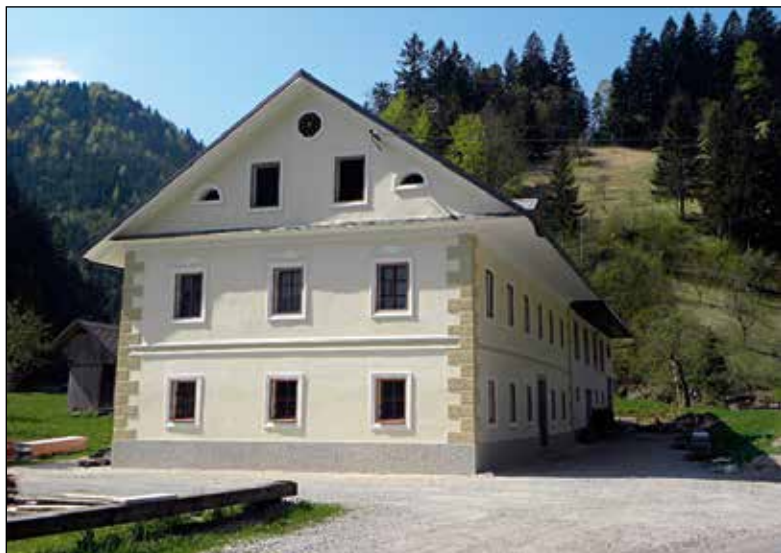
Domačija Jesenovec 5
po obnovi.
Foto: Damjana
Pediček Terseglav,
2011

Na mogočni in veliki stanovanjski hiši domačije *Jesenovec 5* je povodenj precej poškodovala fasadne omete v pritličju. Zato jih je bilo treba v celoti od-

straniti in jih nadomestiti z novimi, ob tem pa izdelati tudi šivane robove iz grobega ometa in obnoviti delilne vence ter okenske obrobe. Z ustrežno izbiro štirih fasadnih barvnih odtenkov je hiša ponovno zasijala v vsej svoji mogočnosti.

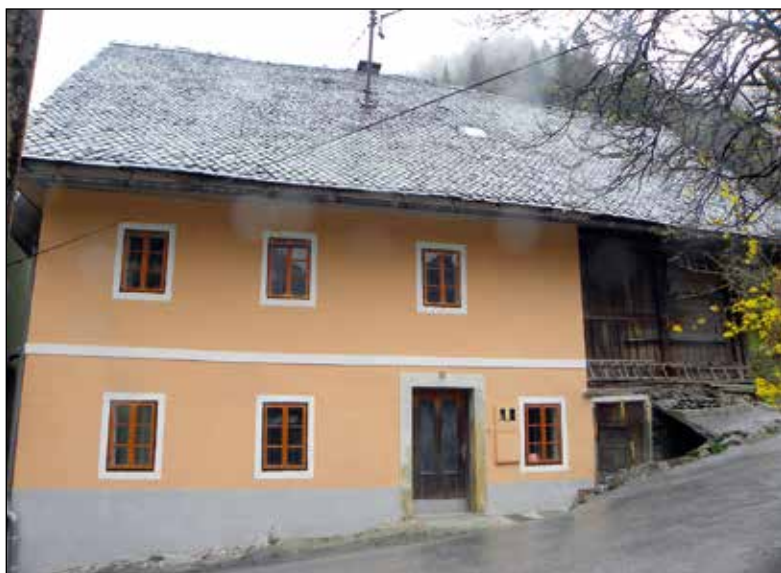
Obnovljena hiša
Zali Log 18.
Foto: Damjana
Pediček Terseglav,
2011

Tudi na kmečki hiši *Zali Log 18* so se na novo izvedli pritlični fasadni ometi in lesena zunanja okenska krila.

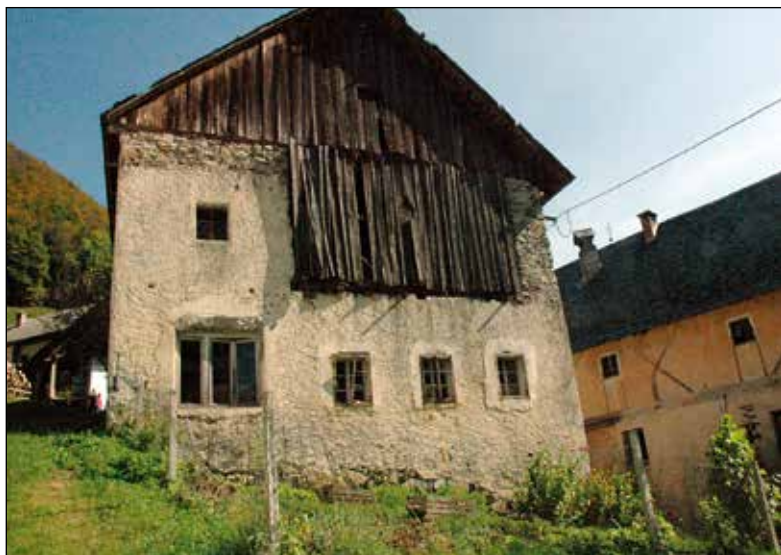
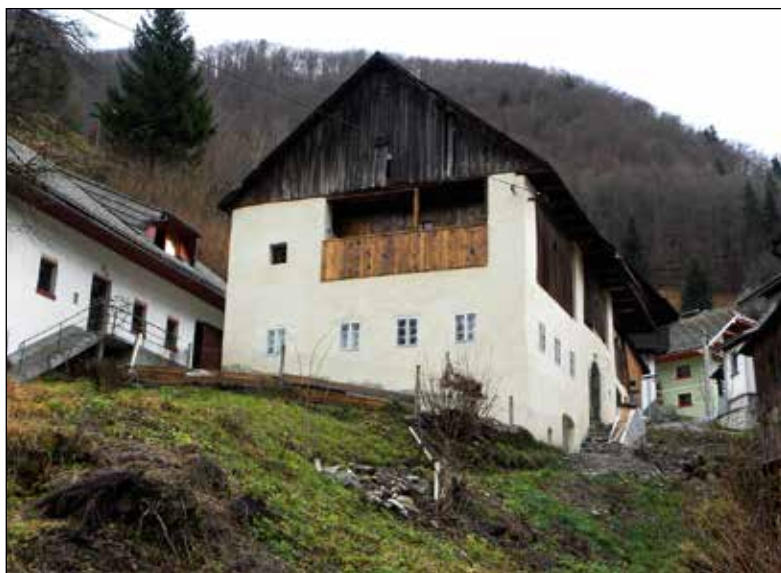
Hiša Zali Log 17
pred obnovo.
Foto: Damjana
Pediček Terseglav,
2011

Obnovljena hiša
Zali Log 17.
Foto: Damjana
Pediček Terseglav,
2011

Hiša *Zali Log 17* je bila že pred naravno nesrečo v precej slabem stanju in nenaseljena. Zaradi njene izjemne arhitekturne vrednosti in ohranjenih stavbnih členov (portal iz tufa, letnica 1811 na stropniku v hiši ter ohranjena tlorisna zasnova) je spomeniška stroka vztrajala pri njeni ohranitvi in obnovi fasad, za kar pa je bilo treba najprej izvesti najnujnejše statične ukrepe. S finančno pomočjo občine se je izvedlo delno podbetoniranje temeljev, vgradnja armiranobetonskih vezi ter prezidava delno porušene zahodne kamnite zunanje stene, nato se je odstranilo slabe fasadne omete in izvedlo nove standardizirane omete na apneni osnovi. Ponovno se je iz starih kamnov pozidalo enoramno stopnišče pred vhodom in izdelala nova dvojna dvokrilna lesena okna.
