# Obnova Johanove grobnice (EŠD 2717)

Jože Drešar  
Jernej Hudolin

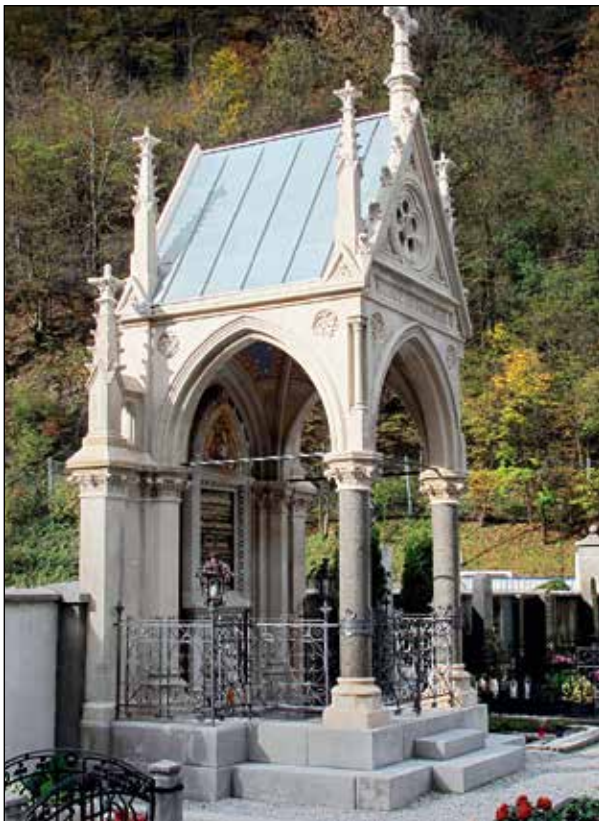
Pogled na grobnico po obnovi.

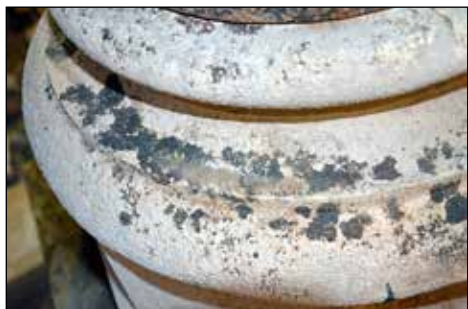
Detajl stebra pred čiščenjem. Lepo vidne obloge, ki so prodrle že globoko v kamenino.

vse sekundarne obloge. Na površini bolj poroznih elementov, kjer so bili prisotni biološki dejavniki, je odstranjevanje le-teh potekalo v več fazah. Šlo je za težko odstranljive obloge, saj se mikroorganizmi naselijo globoko v porni sistem kamnine, kjer jih je težko uničiti. Na omenjene površine se je večkrat naneslo sredstvo za uničevanje prisotnih organizmov ter postopoma s spiranjem odstranjevalo odmrle plasti. Večji del oblog je bilo odstranjenih z nizkotlačnim čiščenjem in mehkim medijem. Obloge s poliranih površin kamnitih elementov se je odstranilo s paro. V tem primeru je šlo za popolnoma nevezane obloge, ki so bile lahko odstranljive. Vse poškodbe v obliki praznin se je nadomestilo z domodeliranjem v materialu, ki je po osnovnih lastnostih zelo podoben kamnini. Velik zalogaj pri posegih na kamnitih elementih je predstavljala zamenjava dveh povsem uničenih elementov na zadnji steni grobnice, saj sta bila oba vpeta v samo konstrukcijo. Iz sorodnega materiala se je po povsem klasični metodi izklesalo kopiji obeh elementov. Pred menjavo je bilo treba uničena kosa odstraniti in izdelati ležišče za nove elemente, pri tem pa absolutno poskrbeti, da ne bi prišlo do kakršnih koli premikov ostalih elementov v območju menjave. Vse druge elemente, ki so bili pred statično sanacijo demontirani, ter elemente, ki so bili razrahljani, se je vrnilo na njihovo prvotno pozicijo. Najbolj izpostavljeni elementi so bili na koncu zaščiteni s hidrofobnim premazom, ki hkrati zavira razvoj organizmov na površini kamna oz. v njegovem pornem sistemu, preprečuje pa tudi pre-

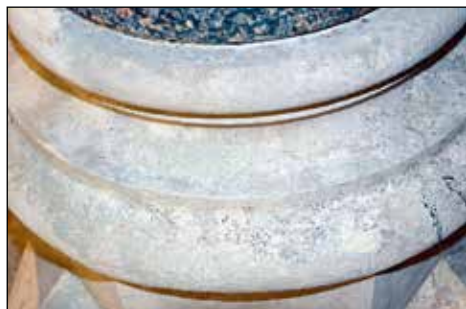
Detajl stebra v fazi čiščenja. Obloge so v večini odstranjene, sledilo je finalno čiščenje in hidrofobna zaščita.

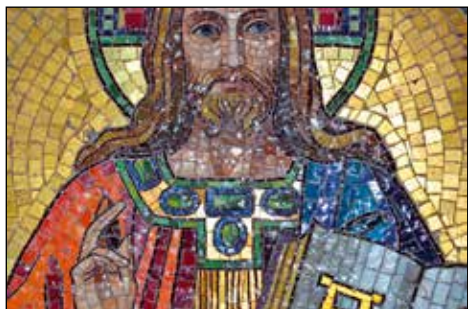
Detajl mozaika pred posegom. Lepo so vidne poškodbe na barvni plasti mozaičnih kamenčkov.

S površine mozaika so bile odstranjene sekundarne obloge. Mesta, kjer je prihajalo do odpadanja posameznih segmentov, se je lokalno utrdilo. Poškodbe so se nivojsko dopolnile z enotnim materialom. Na koncu je sledila barvna retuša vseh dopoljenih mest.

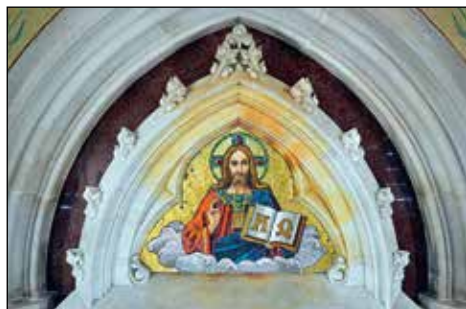
Mozaik po končanem posegu – opravljeni barvni retuši.

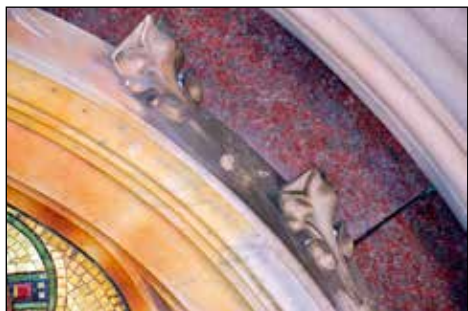
Detajl kiparskega okrasja pred čiščenjem.

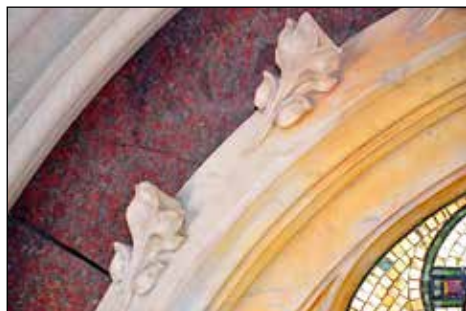
Detajl kiparskega okrasja po čiščenju.

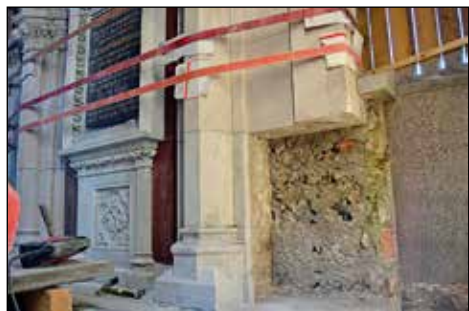
Zahtevna zamenjava uničenih konstrukcijskih elementov grobnice. V tej fazi obnove bi vsaka napaka lahko povzročila tudi porušenje grobnice.

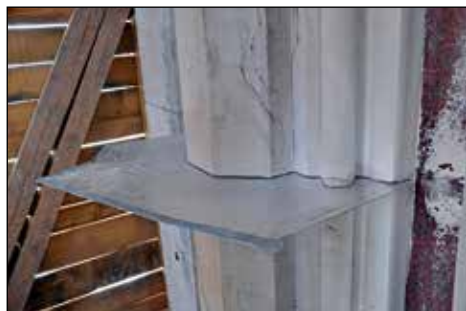
Izdelava šablone za potrebe izdelave kopije uničenega kamnitega elementa (izguba nosilnih lastnosti).

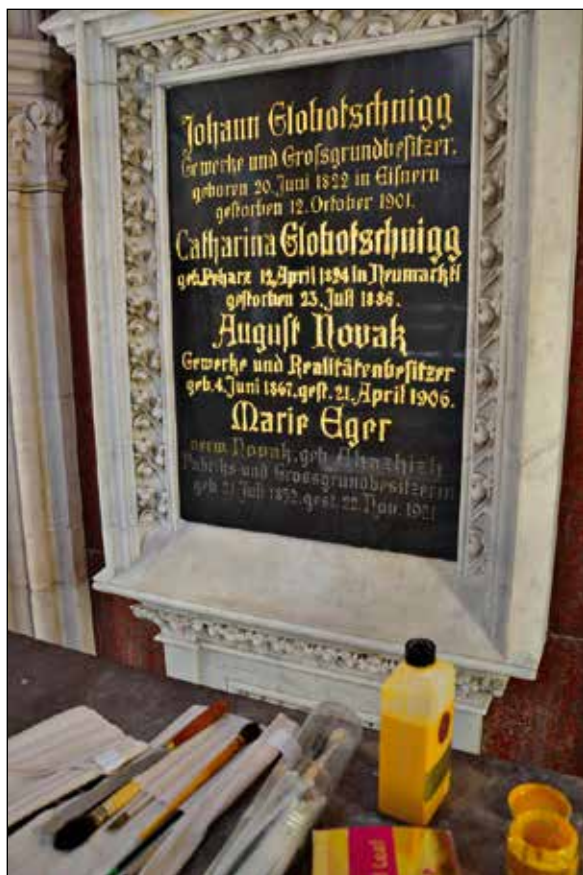
Restavriranje spominske plošče.
