POŠKODBE STAVB PO POTRESU V OSREDNJI ITALIJI 2016

DAMAGE TO BUILDINGS AFTER CENTRAL ITALY EARTHQUAKE 2016

STROKOVNI ČLANEK
 UDK 550.34:624.042.7(450)

Zavod za gradbeništvo Slovenije, Dimičeva ulica 12, 1000 Ljubljana

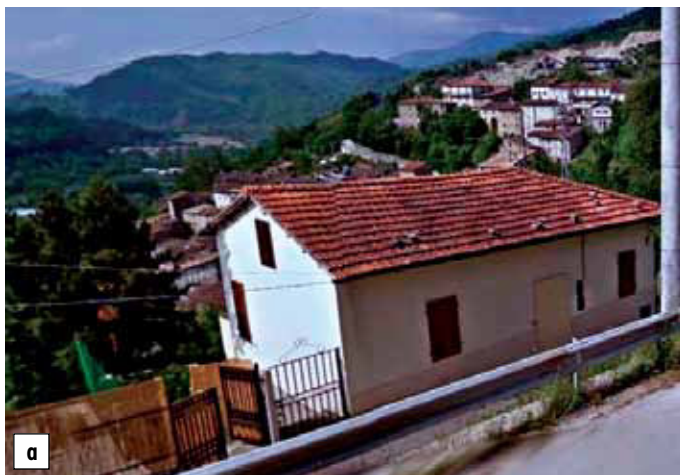
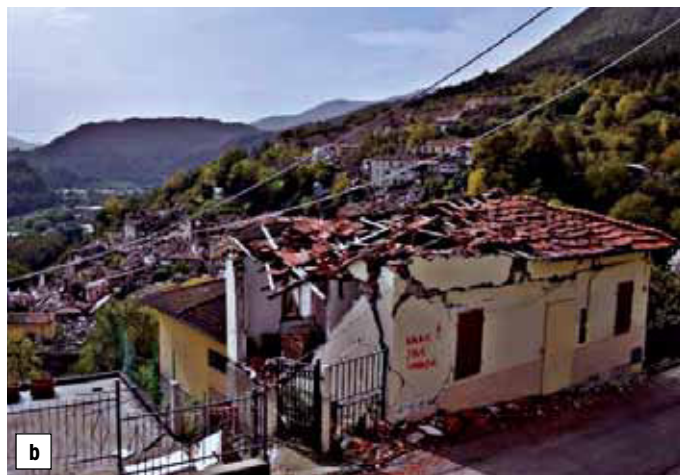
pri ogledu spremljali gasilci in predstavniki civilne zaščite. Vas Pescara del Tronto, kjer je med 298 žrtvami umrlo 39 ljudi, je v celoti uničena. Poškodbe so še toliko večje zaradi plazanja brežin med potresom in možnih poškodb zaradi diferenčnih posedkov pred njim. Vas pred avgustovskim potresom in po njem je prikazana na sliki 5.

Slika 5 • Vas Pascara del Tronto pred avgustovskim potresom (a) (Google Maps, 2016) in po njem (b).

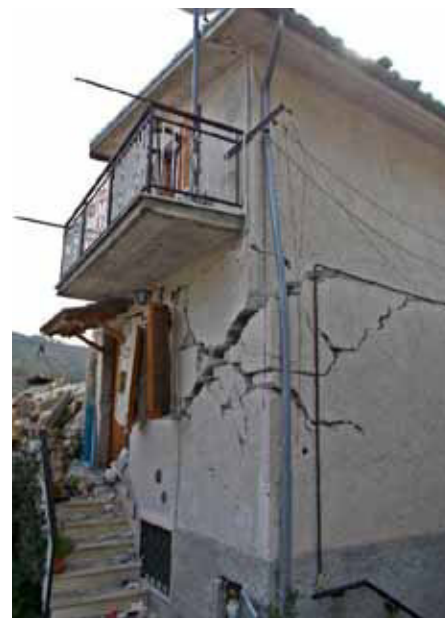
Diagonalne strižne poškodbe se tipično pojavijo v pritličju (slika 6), a kadar se v stavbi spremeni geometrija po višini, se poškodbe lahko pojavijo tudi višje (slika 7a).

Slika 6 • Značilne diagonalne strižne razpoke v pritličju.

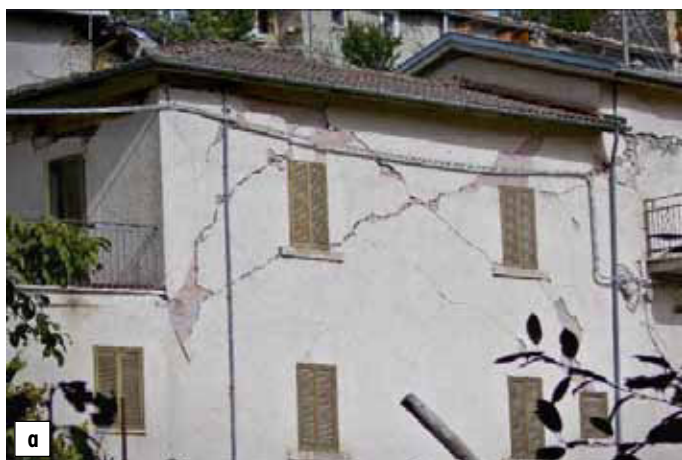
Slika 7 • Tipične diagonalne strižne razpoke v nadstropju (a) in v pritličju (b).

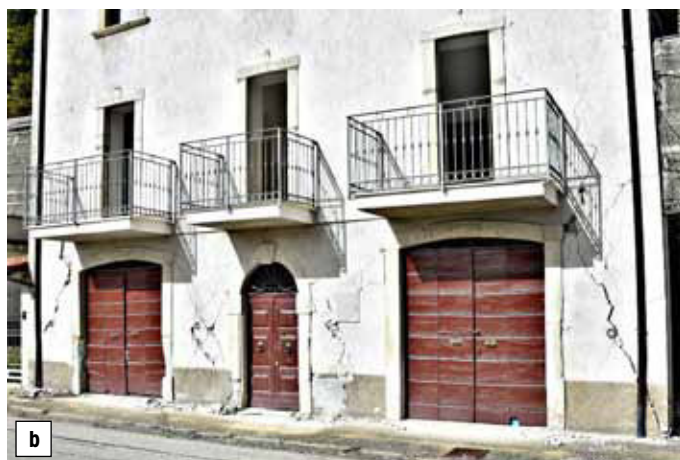
Dodatni in pogost razlog za nastanek največjih strižnih poškodb je, da so v pritličju odprtine večje kot v višjih nadstropjih. Tipičen primer takšne stavbe je prikazan na sliki 6b, kjer so se največje diagonalne razpoke pojavile v pritlični etaži, v zgornjem nadstropju pa so strižne poškodbe občutno manjše. Prevladujočih strižnih poškodb nismo opazili na stavbah, katerih zidovi so razpadli oz. se razslojili, ter na stavbah s slabo povezanostjo zidov in posledično porušitvijo zidov iz njihove ravnine.

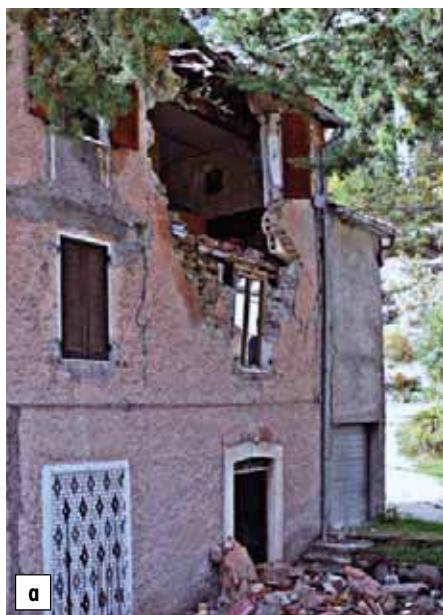
v najslabšem primeru lahko zidovi celo (iz) padejo izven svoje ravnine (slika 8a). Takšne poškodbe so zelo nevarne za ljudi v stavbi in ob njej, saj zid lahko pade v stavbo ali iz nje. Na tak način se lahko porušijo obodni, a tudi predelni ali nosilni zidovi v notranjosti stavb. Če obtežba ni dovolj velika, da bi zid izgubil stabilnost, se zid med potresom izboči in pojavijo se navpične razpoke v zidovih (slika 8b). Taki zidovi so zelo občutljivi za

Slika 8 • Izpad zidu iz lastne ravnine (a), pojav navpičnih razpok (b) ter izguba stabilnosti in ločevanje zidov (c).

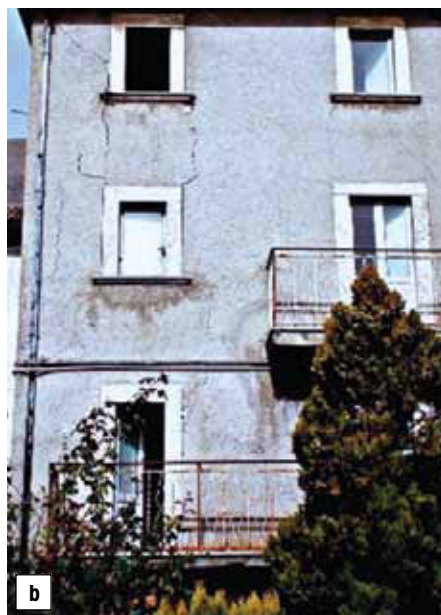
popotresne sunke, saj je njihova odpornost v ravnini zidu in pravokotno nanjo občutno zmanjšana. Poškodbe oz. razpoke pa so lahko tudi drugačne. Včasih želi izpasti iz svoje ravnine cel del stavbe. Na sliki 7c se vidi, da obstaja nevarnost izgube stabilnosti celega vogala stavbe. Razpoke praviloma sledijo oslavitvam v zidovih, kot so okenske ali vratne odprtine, globlji utori inštalacij ipd.

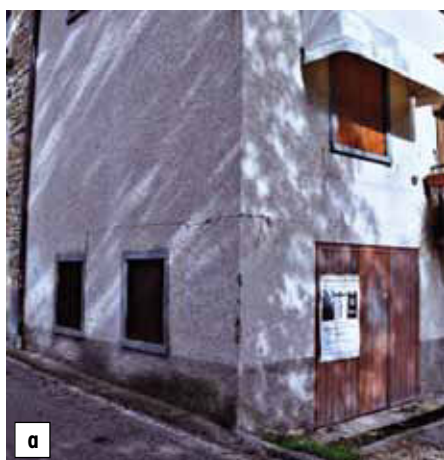
Poleg tipičnih razpok se v konstrukcijah, ki niso dobro povezane ali pa imajo kakšne druge napake, lahko pojavijo tudi druge vrste poškodb. Na sliki 9a je prišlo do zdrsa med armiranobetonsko stropno konstrukcijo in zidom nad njo. Ta stik je običajno šibkejši od spodnjega stika plošče z zidovjem zaradi vpliva teže plošče in betona, ki pri betoniranju

Slika 9 • Zdrs med zidom in stropno konstrukcijo (a), poškodbe različnih tipov (b) in stavba z vodoravnimi vezmi, ki je preživela potres (c).

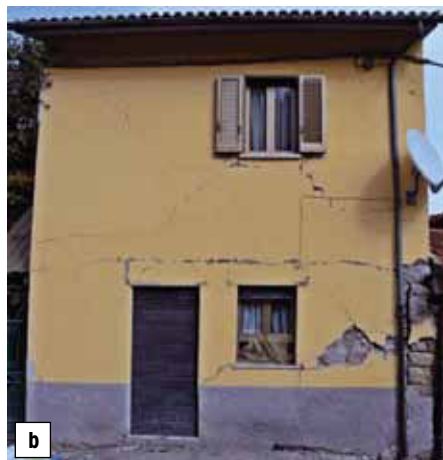
plošče zalije votline zgornje vrste zidakov. Zdrs se je najverjetneje (v kombinaciji z drugimi poškodbami) zgodil tudi pri stavbi, prikazani na sliki 9b. To je možna poškodba tudi pri sodobnih zidanih stavbah brez navpičnih vezi, kjer se gradi zidovje na gladek beton stropne plošče. Območje, ki smo si ga ogledali, je leta 1994 prizadel šibek potres z epicentrom v kraju Accumoli. Nekatere izmed stavb so

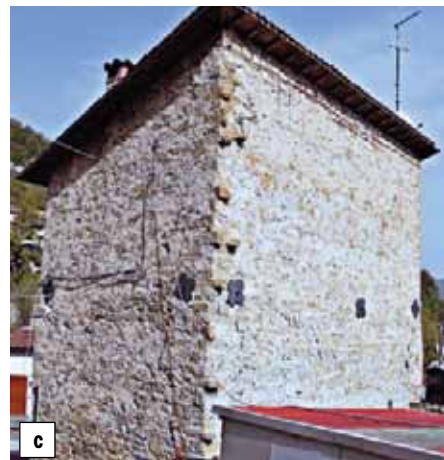
po tem potresu sanirali in utrdili. Stavba s potresnimi vezmi na sliki 9c je potres kljub močnim poškodbam preživela po zaslugi potresnih vezi.

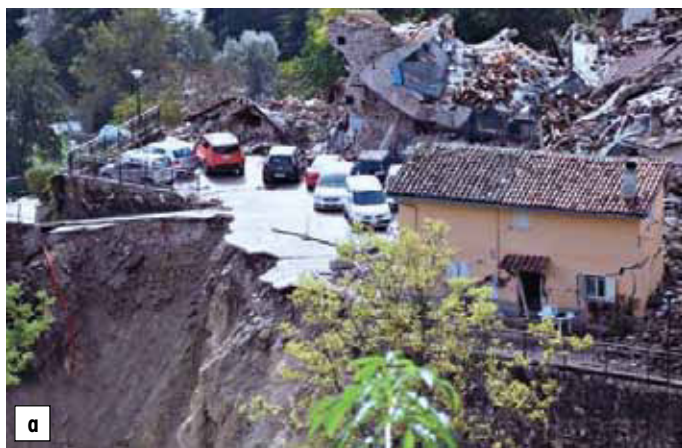
V vasi Pescara del Tronto je potres povzročil plazenje zemljine. Stare stavbe s slabimi ali kamnitimi temelji so izredno občutljive za take pojave, in to je bil vzrok za porušitev marsikatero izmed njih (slika 10a).

Slika 10 • Posledice zemeljskega plazu (a) in primer katastrofalne porušitve celotne stavbe (b).

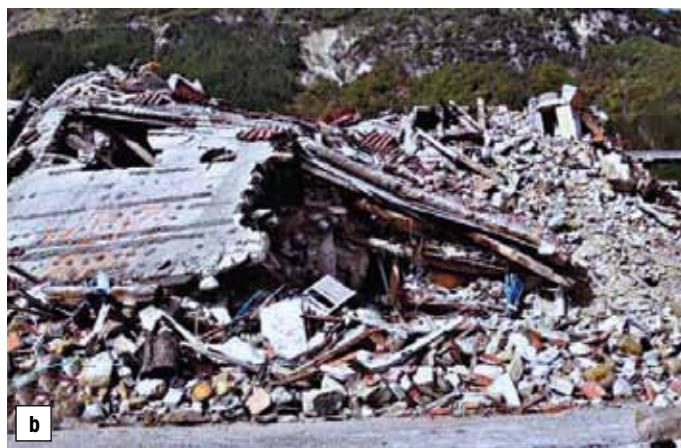
je mnogo tamkajšnjih stavb porušenih v celoti (slika 10b). Take porušitve so tragične zaradi svojih posledic, po drugi strani pa nam, če ne poznamo načrtov, skoraj prav nič ne povedo

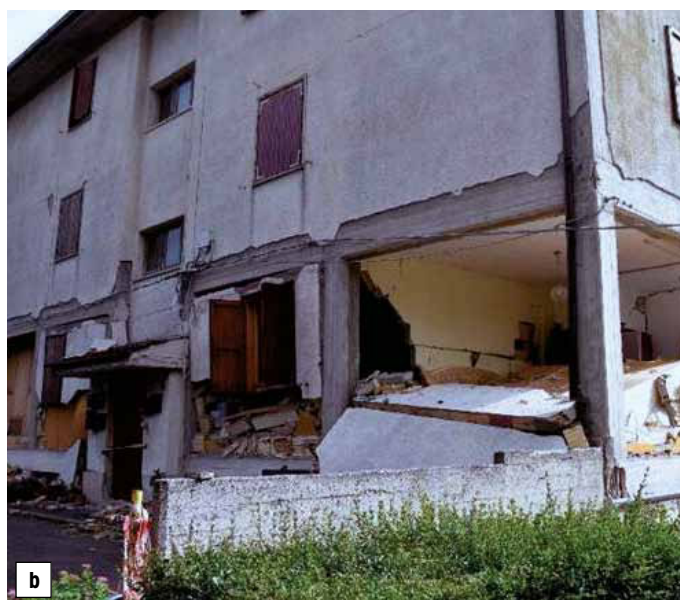
na. V stavbi na sliki 11 na pogled izstopa vogalni steber v spodnji etaži, ki je povsem nepoškodovan. K temu so verjetno pripomogle vkopanost etaže in močne armiranobetonske stene, vkopane kleti, ki so prevzele večji del obtežbe. Glavnino poškodb v konstrukciji predstavljajo poškodbe polnil v pritlični etaži. Polnila so ponekod izpadla iz ravnine, v neka-

terih primerih pa so vidne strižne razpoke v ravnini.

Kljub velikim poškodbam polnil in razmeroma slabim detajlom (majhno število stremen v stebrih) je armiranobetonski okvir v splošnem nepoškodovan, opazen je le začetek razvoja plastičnega členka ob vpetju (odpadanje krovne plasti betona). Možno je, da je šibko

Slika 11 • Armiranobetonska konstrukcija pred potresom 24. 8. 2016 (a) (Google Maps, 2016) in po njem (b).

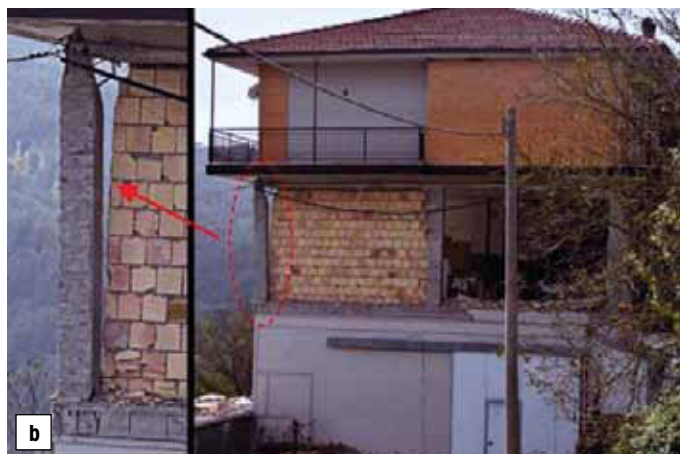
polnilo odpovedalo zelo hitro in se je s tem povečala podajnost konstrukcije. Zaradi tega so se posledično zmanjšale potresne sile in stebri se niso močno poškodovali. Druga možnost je, da so se zidna polnila poškodovala pred nastankom večjih potresnih sil in tako delovala kot dušilci, ki so s poškodbami sipali energijo (Tomažević, 2009). Podobne poškodbe kot v prejšnjem primeru je utrpela sosednja stavba, ki je od prejšnje oddaljena približno 50 m (slika 12). Tudi v tem primeru je večina poškodb nastala v pritlični etaži. V nasprotju s prejšnjim primerom se je poleg polnil bolj poškodovala tudi armiranobetonska konstrukcija – nastal je plastični členek na stiku stebra in grede v pritličju (slika 12b). Členek se je obnašal neustrezno, saj se je stebel izmaknil iz svoje osi. Poškodba kaže na neustrezno projektiranje

(razvoj členka v stebri namesto v gredi) in slabo izvedbo detajlov (v območju členka in vidnih stremen).

Slika 12 • Armiranobetonska konstrukcija pred potresom 24. 8. 2016 (a) (Google Maps, 2016) in po njem (b).

Porušitev elementa (kot je prikazana na sliki 12b) bi lahko preprečili, če bi armaturo konstruirali v skladu z zahtevami za zagotovitev lokalne duktilnosti po Evrokodu 8. Ključni ukrep je uporaba gostih stremen v kritičnih območjih elementov (običajni razmik med stremeni v kritičnih območjih stebrov srednje duktilnosti je 7,5 cm, v porušenem stebri pa so stremena na razdalji ca. 30 cm). Druge napake, ki smo jih opazili, so: stremena niso bila pravilno zaprta (treba jih je zapirati pod kotom 135°), čez vozlišče ni šlo dovolj vzdolžnih palic (namesto najmanj osmih so šle čez vozlišče le štiri), v vozlišču ni bilo strižne armature (stremen), preklopi na kritičnih območjih.

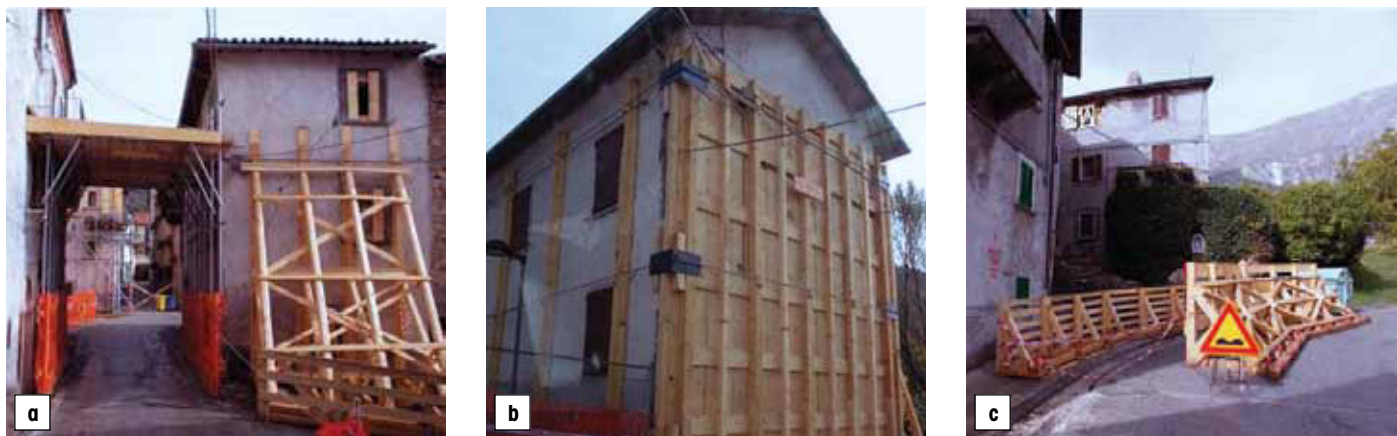
Slika 14 • Opiranje dvoetažne zgradbe s stekajočo postavljenimi oporniki (a), objekte stavbe z jeklenimi vrvmi (b) in zaščitna ograda ob prometnici (c).
