Poškodbe tal po strojni sečnji in spravilu lesa z zgibnim polpričarjem

Soil damage by harvesters and forwarders when cutting and skidding wood (CTL-technology)

Boštjan MALI¹, Boštjan KOŠIR²

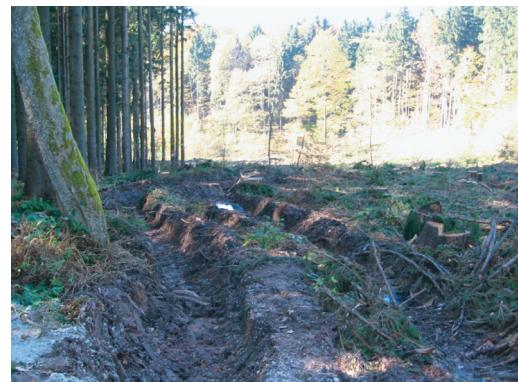
Zaradi sečnih ostankov smo pričakovali, da bodo razlike v globini kolesnic med vlakami značilne. Te smo z analizo dokazali ($p = 0,039$) in izračunali še povprečno globino kolesnic na posamezni vlaki. Povprečna globina kolesnic na prvi vlaki je bila 22 cm, na drugi vlaki 13 cm in na tretji vlaki 23 cm.

na nenačrtovani prvi in načrtovani tretji vlaki nesprejemljive. Na drugi vlaki, kjer so polagali sečne ostanke, je znašala debelina le-teh ponekod tudi do 40 cm. Sečni ostanki ustvarijo armaturo,

Slika 8: Globoke kolesnice na prvi vlaki (objekt Jatna)
