## PRENOVA STANOVANJSKO GOSPODARSKEGA OBJEKTA NA PODEŽELJU

UDK 711.168  
COBISS 1.04 strokovni članek  
prejeto 7.11.2005*Example of renewal and revitalisation of a residential and outbuilding***izvleček**

V prispevku je prikazana prenova ene najstarejših stavb v vasi Borovnica. Stanovanjsko gospodarsko poslopje "Cukalova štala" predstavlja stavbno dediščino naselja in je nosilka prostorske identitete starega vaškega jedra Borovnice. Njen nastanek sovпада z gradnjo borovniškega železniškega viadukta na progi Dunaj-Trst sredi 19. stoletja. Pri obnovi je bilo potrebno upoštevati zahteve po ohranitvi gabaritov objekta, konstrukcijskih in arhitekturnih elementov, fasade (zunanje stopnišče, gank, kapelico) ter medetažne opečne obokane konstrukcije.

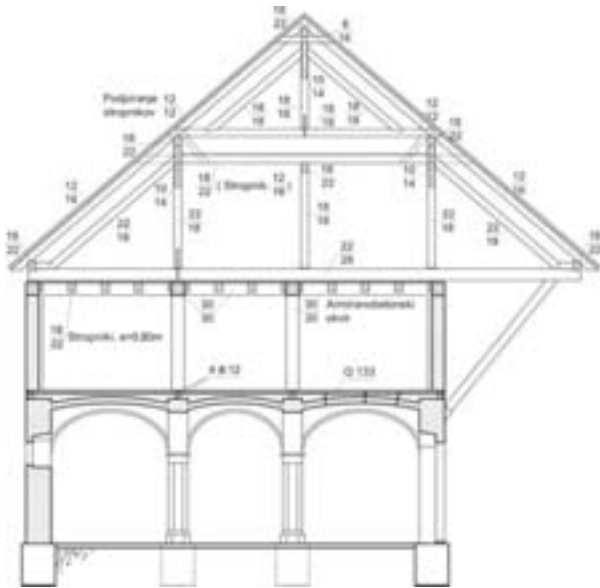
Nova strešna konstrukcija je enake oblike kot prejšnja (Slika 7). Škarniki ležijo na slemenski legi, vmesnih in kapnih legah ter na vzhodni in zahodni strani objekta na grebenu. Prenos obtežbe iz leg na nosilne zidove je zagotovljen z zgornjimi trikotnimi in spodnjimi trapeznimi vešali na medsebojnih razdaljah 4,00-5,00 m. Spodnji natezni pas je sidran na zunanji zid. Konzolni del strehe je podprt z diagonalno oporo. K elementom strešne konstrukcije spadajo še stropniki oziroma horizontalni povezovalni tramovi. Leseni stebri ležijo na nosilnih zidovih oziroma okvirih nadstropja. Ročice predstavljajo ojačitev strešne konstrukcije v vzdolžni smeri. Nosilni del stropa predstavljajo leseni stropniki, ki so podprti in povezani s horizontalnimi armiranobetonskimi vezmi nad nosilnimi zidovi v stanovanjskem delu objekta. V gospodarskem delu objekta ležijo med nosilci armiranobetonskega okvira.

Slika 6: Prenova objekta: Prečni prerez (nova strešna konstrukcija in ojačani opečni oboki).  
The renewal: Transverse section (a new roof structure and strengthened brick arches).

Opečne oboke (slika 8a) je bilo potrebno ojačiti na način, ki ne predstavlja dodatne obremenitve za druge konstruktivne elemente. Nasutje obokov je bilo nadomeščeno s penobetonom (slika 6); specifične teže 1700 kg/m<sup>3</sup>, tlačne trdnosti 20 Mpa; ki predstavlja skupaj z oboki konstrukcijo približno enake teže kot pred sanacijo. Videz obokov po rekonstrukciji je enak, poveča pa se nosilnost na vertikalno obtežbo ter bistveno se poveča potresna odpornost.

Zalitje s penobetonom je armirano z minimalno mrežno armaturo Q 133 v višini približno 3 cm nad temenom po celotni površini; nad temenom pa še z zgornjo armaturo, pas 1 m. Debelina zalitja je enaka debelini prvotnega nasutja. Obodni zidovi so sidrani z armaturnimi palicami 16 mm, ki segajo 1 m v zalitje in so na razmaku približno 1,20 m. Sidranje je bilo izvedeno z jeklenimi podložnimi ploščicami premera 160 mm in debeline 16 mm (slika 7b). Nad lokovi (osi stebrov) in nad vzdolžnima zunanjima zidovima pri gospodarskem delu objekta so v zalitju izvedene še horizontalne vezi (armatura: 4R12, stremena 6/30 cm). Postopek sanacije obokov je potekal tako, da se je pred vgradnjo armature in penobetona odstranilo nasutje obokov, zgornja površina se je temeljito očistila, popravila se je geometrija obokov in razpoke so bile zainjektirane. S spodnje strani obokov so v razpoke nameščene hrastove zagozde (slika 8b). Nato se je izvedel cementni obrizg. Močno deformirani oboki (predvsem v gospodarskem delu objekta) so še sidrani v zalitje z armaturnimi palicami 8, jeklene sidrne ploščice 100/100/10 mm, v zalitju je kljuka oziroma povezava na armaturne mreže. Na mestih stebrov armiranobetonskega okvira v nadstropju je puščena sidrna armatura za stebre. Med sanacijo obokov je bilo potrebno podpiranje obokov in lokov po celotnem tlorisu.

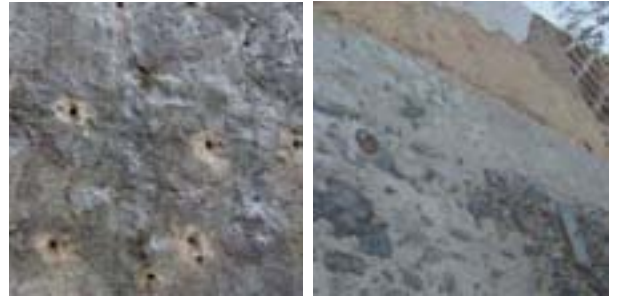
Kamnito zidovje je običajno sezidano tako, da so v sredini ostale večje ali manjše praznine, ki so le deloma zapolnjene z malto in manjšimi kosi kamna. Zato jih je potrebno utrditi s sistematičnim injektiranjem delno votlih delov zidu in injektiranjem razpok s cementno-silikatno zmesjo (slika 7a). Za rešitev problema vlažnosti je potrebno dodati higrofobne dodatke

Slika 7: Zunanji zid: (a) injektiranje; (b) sidranje v ploščo.  
The outer wall: (a) injecting; (b) anchorage.

(predvsem v pritličju zgradbe v višini 1 m od tal). Pri izvedbi injektiranja je potrebno glede na lokalne razmere v zidu spreminjati razpored in količino mest injektiranja (približno na 0,50 m) ter pritisk zmesi. Deformirani oziroma slabi deli zidov so bili prezidani.

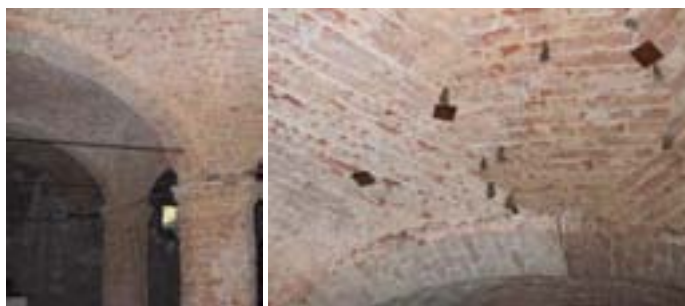
Pri opečnih obokih in stebrih je za potresno odpornost objekta pomembna dobra medsebojna povezanost zidov in togost medetažnih konstrukcij, povezanih z zidovi. Nekatere železne vezi pod oboki so bile poškodovane in jih je bilo potrebno zamenjati z novimi (20 mm); sidrne podložne ploščice 200/200/20 mm. Po napenjanju so bili utori zapolnjeni s cementno malto, vidni kovinski deli pa protikorozijsko zaščiteni.

Slika 8: Opečni oboki  
*Brick arches.*
