# Požar hale v obrtno-industrijski coni Sermin

David Hrvatin, Gasilska brigada Koper

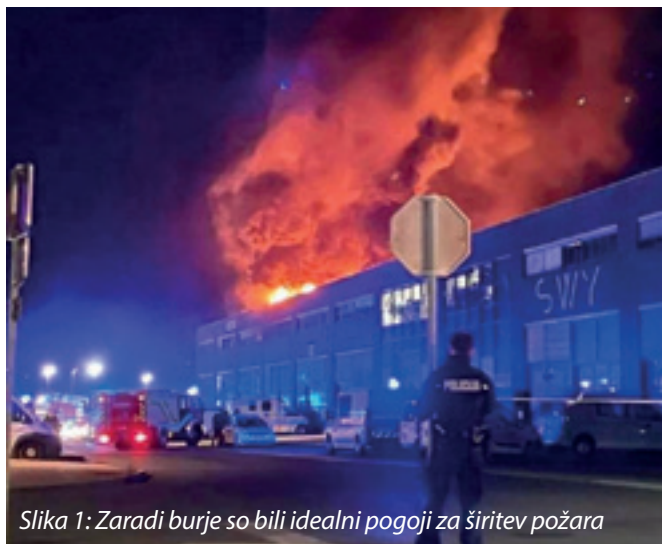
Slika 1: Zaradi burje so bili idealni pogoji za širitev požara

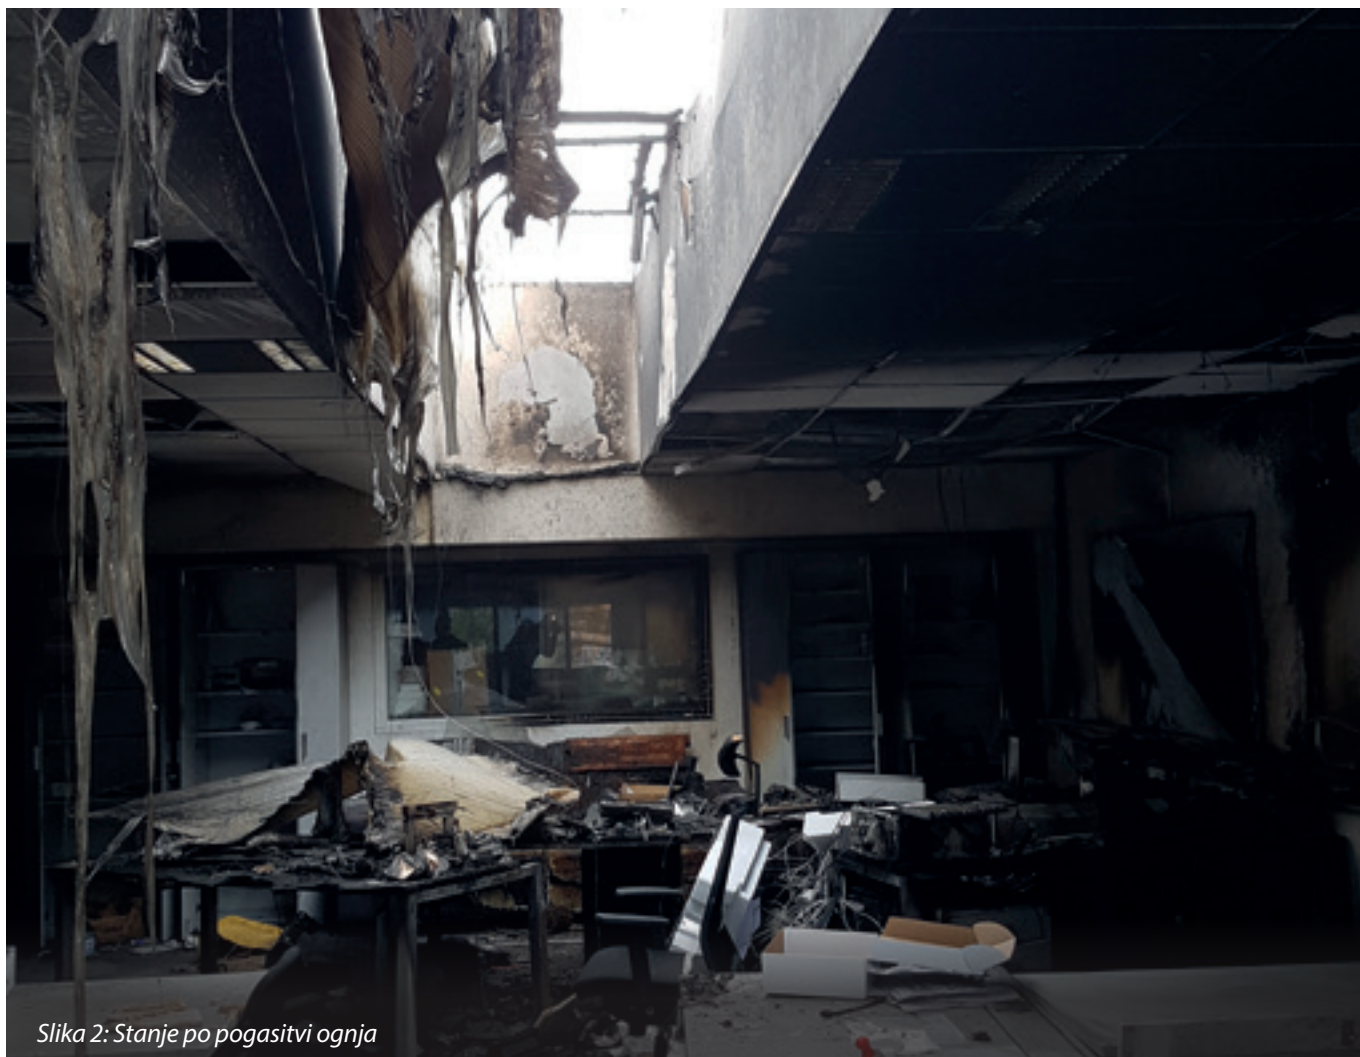
Slika 2: Stanje po pogasitvi ognja

Kljub razsežnosti požara, kompleksnosti objekta in vetrovnemu vremenu lahko zatrdimo, da je bil požar razmeroma hitro pogašen. Pogorelo je do tri četrtine strehe in nekaj prostorov v nadstropju, nekaj prostorov pa je bilo poškodovanih zaradi dimnih plinov in gasilne vode.

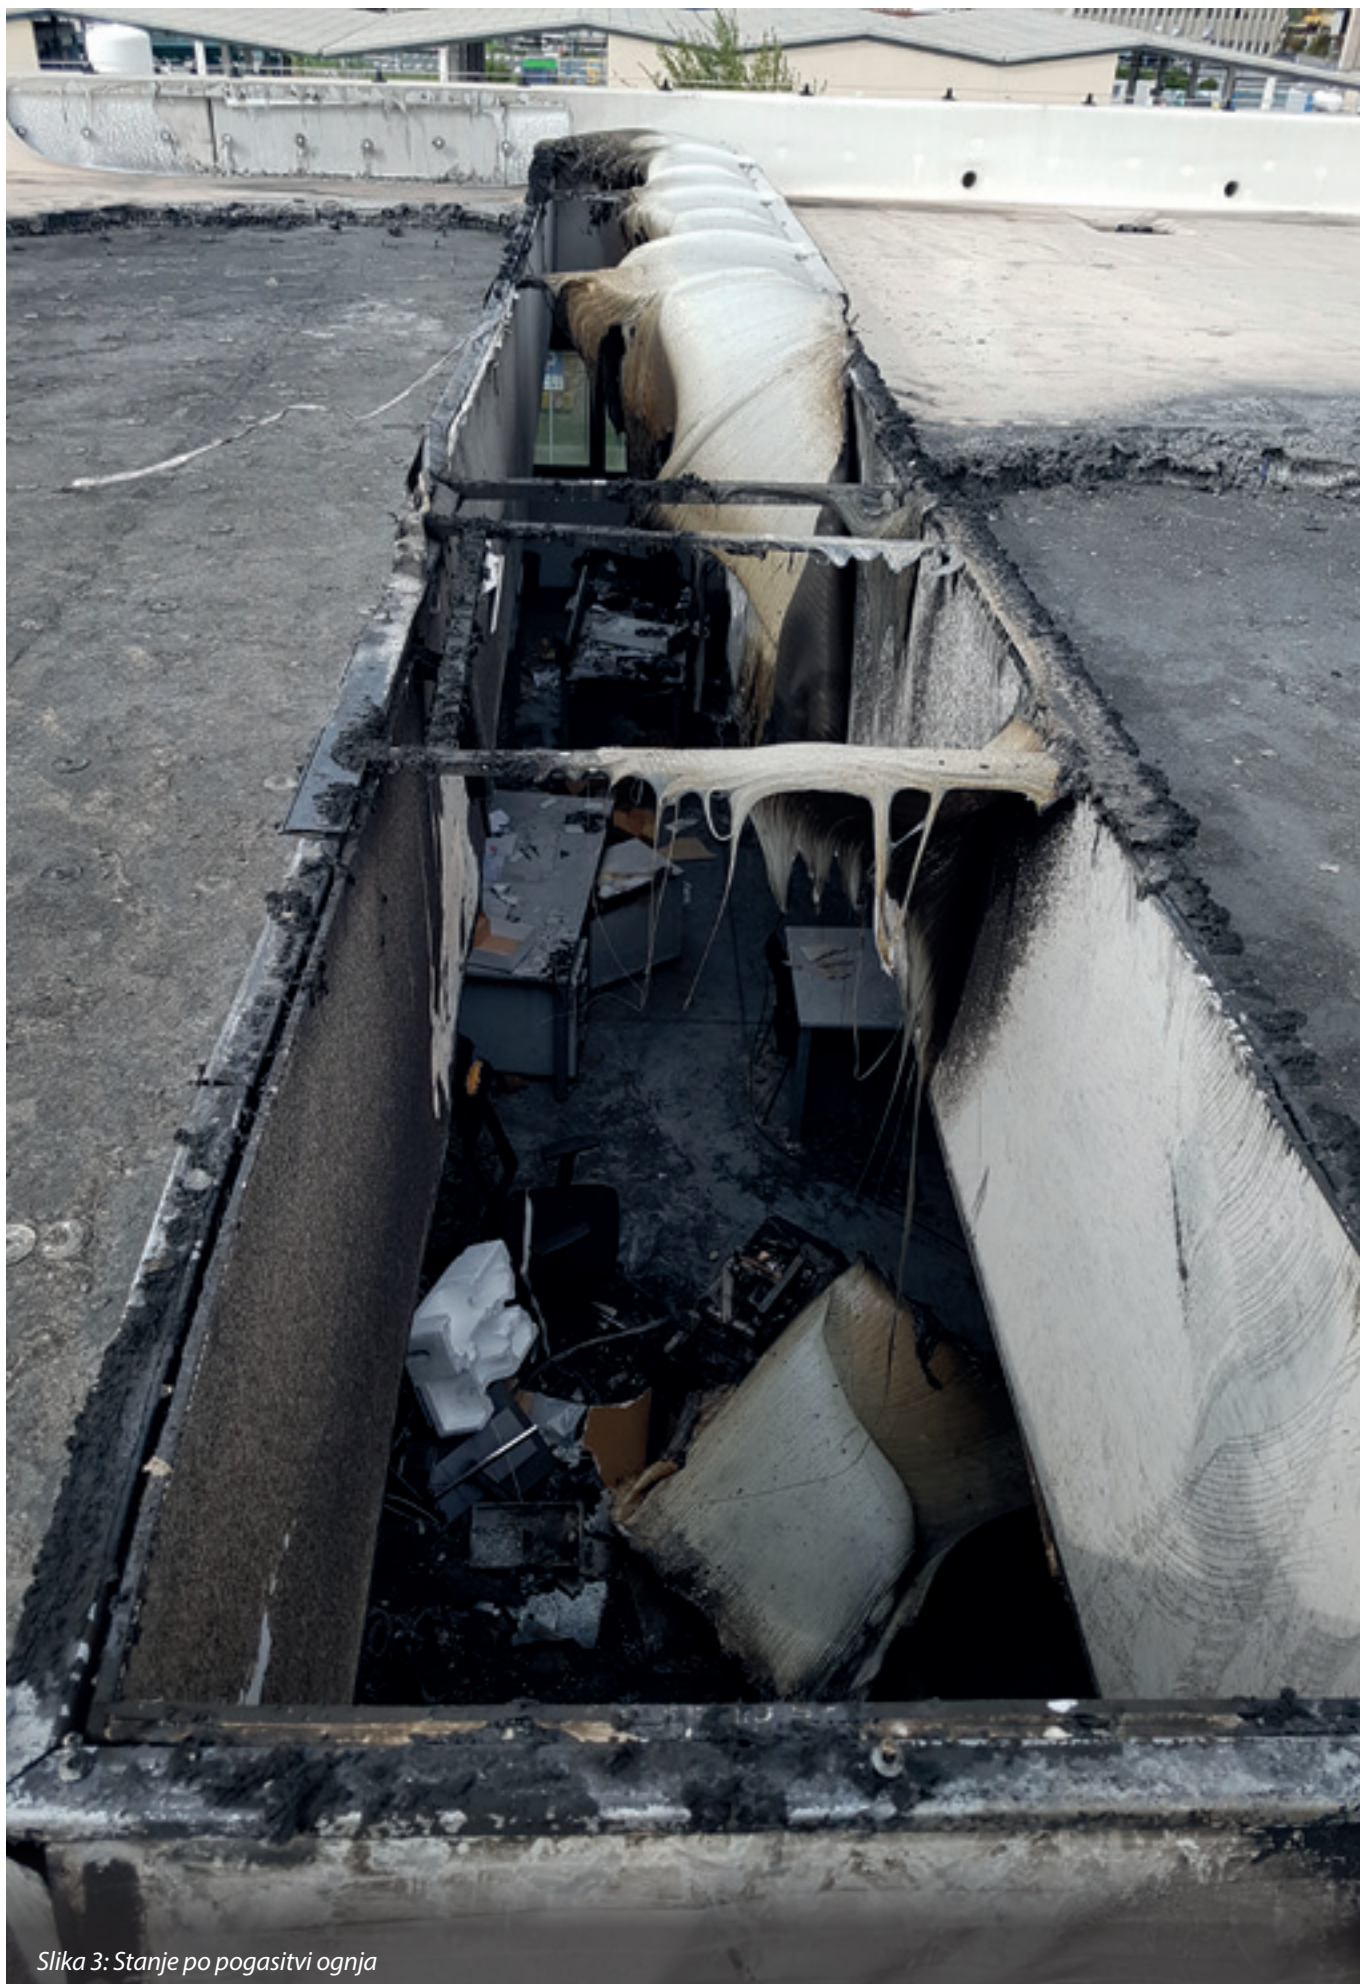
Konstrukcija strehe objekta oziroma kar uporabljen gradbeni material (EPS, prekrivna folija, strešna svetlobna okna iz umetne mase) je bil v kombinaciji z močno burjo zelo gorljiv material, zelo neprimeren za tovrstno uporabo. Ko je pogorela izolacija, je na površini strehe ostalo nešteto

*Slika 3: Stanje po pogasitvi ognja*

kovinskih sidrnih vijakov, ki so ovirali napredovanje po strehi in predstavljali dodatno nevarnost za gasilce.

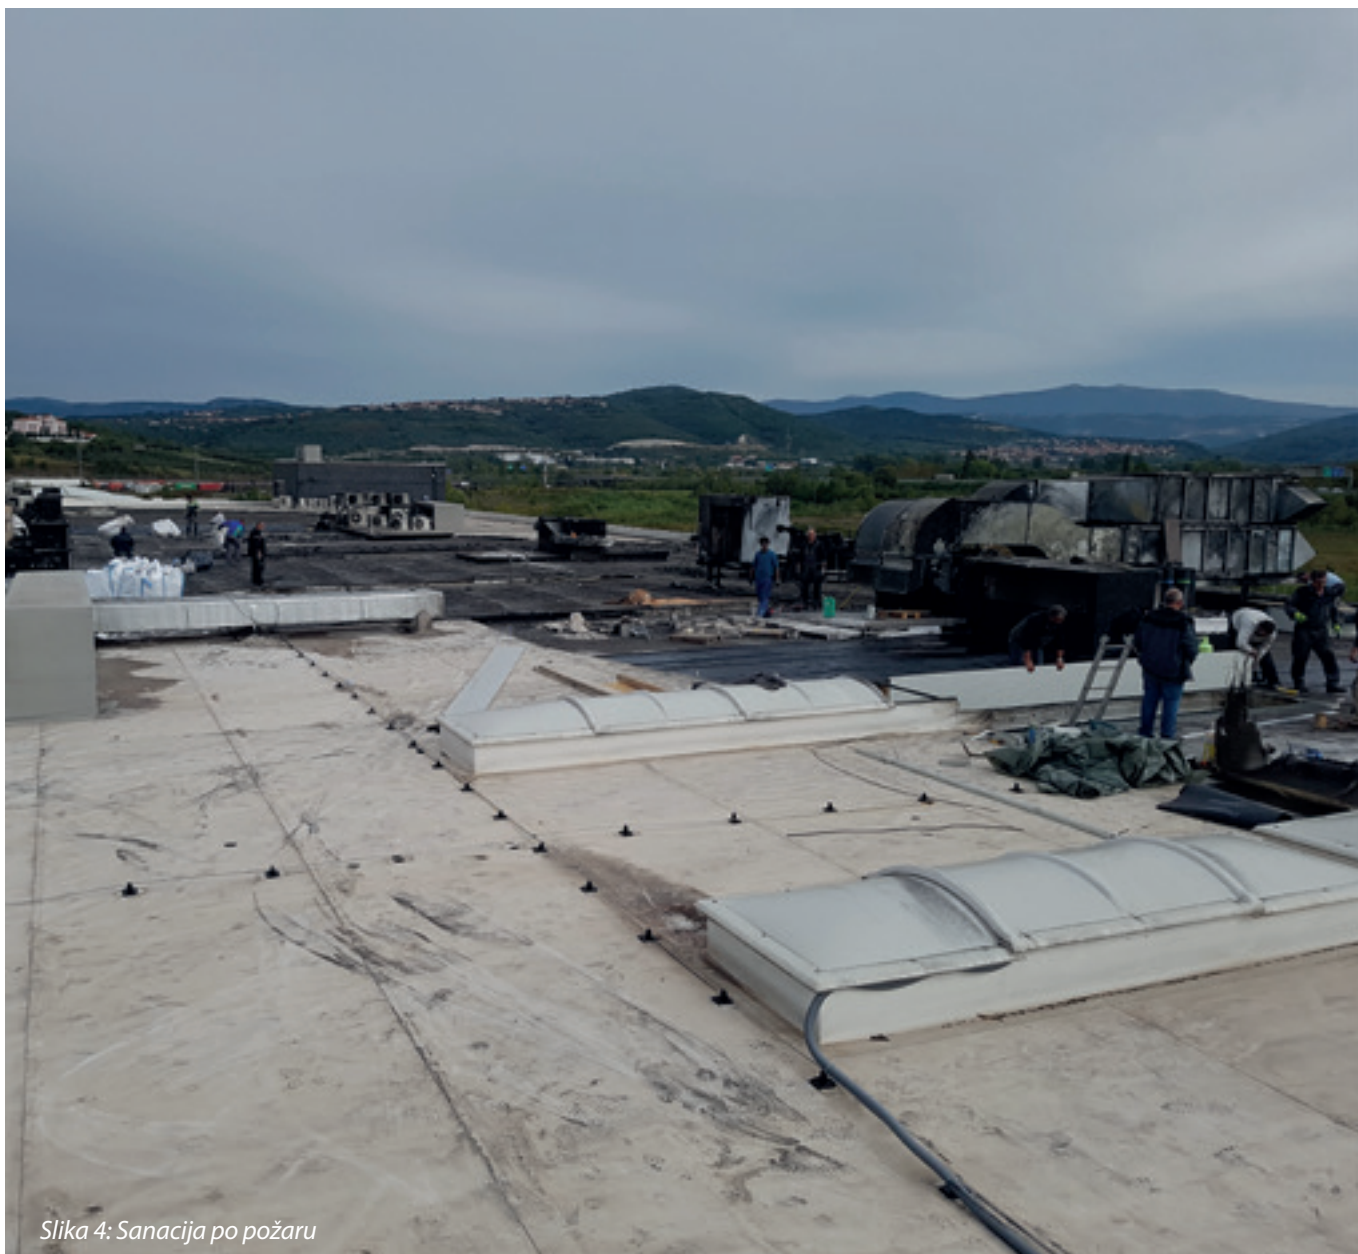
Slika 4: Sanacija po požaru
