## Primeri iz dela metalografskega laboratorija

*Metalografski laboratorij je mesto, kjer se marsikdaj zberejo zelo zanimivi primeri konstrukcijskih elementov z najrazličnejšimi napakami v materialu. Na metalografu je potem, da najde ranljiva mesta v materialu in ugotovi zakaj nek konstrukcijski element ne more več opravljati svojega dela.*

Pod tem naslovom nameravamo opisati nekaj primerov iz naše laboratorijske prakse. Primeri so zbrani ali po funkcionalni sorodnosti konstrukcijskih elementov, ali po vrsti napak, ki se pokažejo pri več različnih delih. Najprej bomo navedli 4 primere porušitve gredi, do katerih je prišlo iz različnih vzrokov.

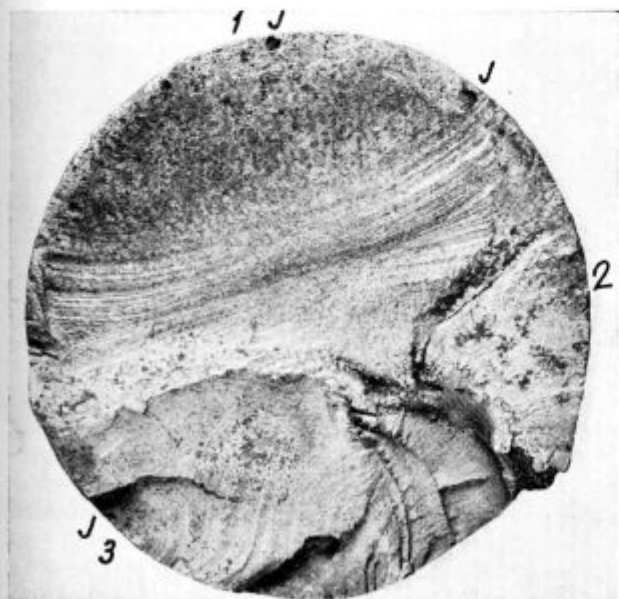
Slika 1

1. V prvem primeru smo morali dognati vzroke porušitve gredi motorne ladje. Gred je bila 3 leta v pogonu. V preiskavo smo dobili približno 30 cm dolg kos gredi ob prelomu. Prelomna ploskev je bila nekoliko zarjavela in mastna. S topili smo odstranili vse organske snovi. Že pred čiščenjem, še jasneje pa po njem, se je pokazala površina z značilnimi znaki utrujenostnega preloma (slika 1). Začel se je v treh lokalno in verjetno tudi časovno ločenih žariščih (1, 2, 3 na sl. 1) na površini gredi.

Makroskopski posnetek prelomne površine gredi. Vidi se tri žarišča (začetki) utrujenostnega preloma (1, 2, 3) in jamice (J)

Na utrujenostnem delu preloma je opaziti tudi posamezne jamice.

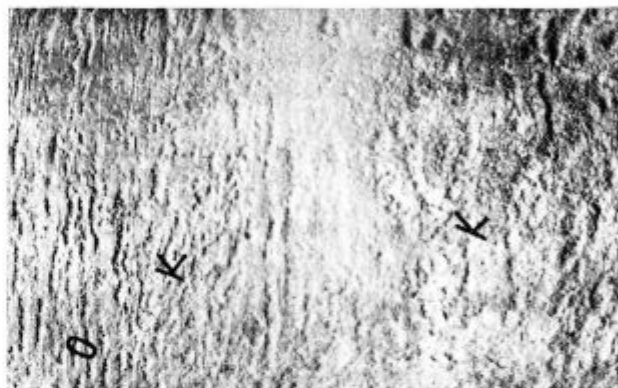
Slika 2

Površina gredi v neposredni okolici preloma kaže znake korozijskega napada (K), mesta označena z O, pa pričajo po vsej verjetnosti o grobi mehanski obdelavi gredi (slika 2). Mestoma so bile na površini tudi jamice nad 5 mm premera in do 2 mm globine.

Površina gredi z mesti korozijskega napada (K) in grobe obdelave (O)

strani pa smo opazili, da je bila kvaliteta površine gredi zelo slaba, poškodbe na njej so bile posledica neprimerne obdelave in močnega lokalnega korozijskega napada. Takšne poškodbe so najverjetneje sprožile začetek razpoke, ki se je pri trajni dinamični obremenitvi gredi čedalje bolj širila, dokler se ni gred zaradi zmanjšanja nosilnega preseka v trenutku prelomila. Za to govori tudi dejstvo, da so vsa tri žarišča utrujenostnega preloma na mestih, kjer je na površini gredi opaziti močan korozijski napad in zelo slabo obdelavo.

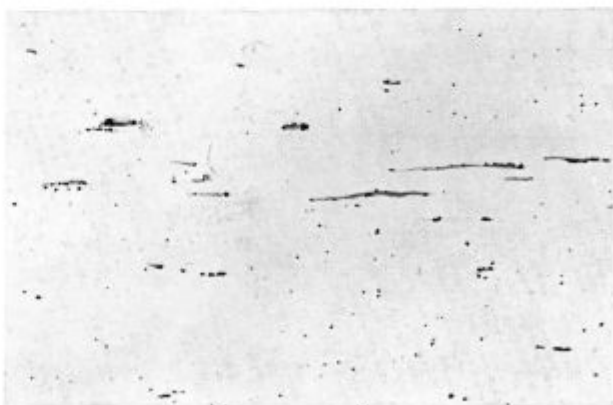
Slika 3

Iz gredi smo izrezali na več mestih vzorce za metalografsko preiskavo. Preiskava je pokazala, da vsebuje material sicer precejšnjo množino vključkov sulfidnega in oksidnega tipa. Vendar njihova množina in razporeditev (sl. 3) nista takšni, da bi ju lahko krivili za porušitev gredi. Nismo opazili sledov žilindre ali večjih notranjih napak, ki bi izzivale iz ingota.

Nekovinski vključki (sulfidi in oksidi), pollrano, pov. 100x

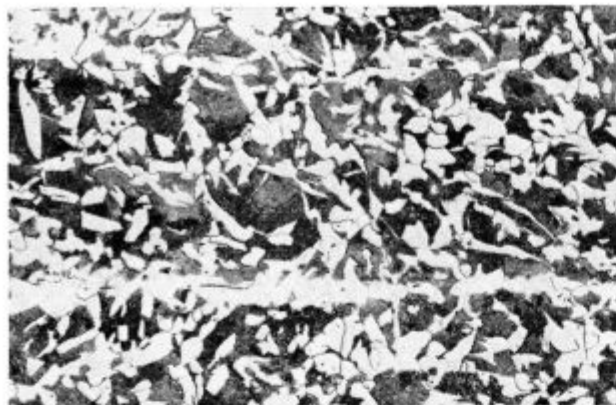
Slika 4

Mikrostruktura z značilnimi znaki trakaste strukture, ferit, perlit. Jedkano z nitalom (2%) pov. 100×

Mikrostruktura je bila sestavljena iz normalne kombinacije ferita in perlita, razporejenih v značilnem trakastem razporedu. Velikost sekundarnega zrna je bila 6...7, mestoma pa so se pojavljala večja zrna razreda 5 po lestvici ASTM. Deloma zrnati perlit je bil tudi znak, da je bila gred predhodno mehko žarjena na temperaturi pod 700° C (sl. 4).

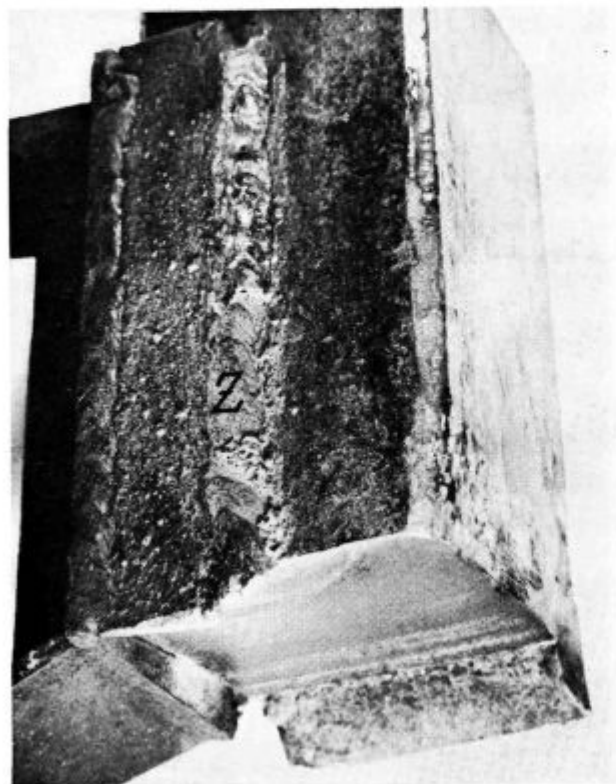
Posnetek gredi ob prelomu (spodaj). Vidita se tudi zvar (Z) in privarjeni element (levo). Pomanjšano pribl. 2×

V preiskavo smo dobili oba konca prelomljene preme (gredi), na katerih sta bili prelomni površini še nepoškodovani in dobro ohranjeni. Slika 5 prikazuje detajl gredi ob prelomu s privarjenim elementom. Oblika prelomne površine (sl. 6, 7) je tipična za utrujenostni prelom. V zgornjem delu preloma, ki je nastal zaradi utrujenosti, so vidne značilne črte — šrafe, katerih medsebojna razdalja predstavlja postopno napredovanje razpoke med izmenično obremenitvijo. Spodnji del preloma (T) je nastal tedaj, ko se je nosilni presek gredi

Odgovorili smo naročniku, da je bilo delo pri popraviljanju odveč, ker je v takem primeru najbolje zamenjati gred. Če pa so se lotili tega dela, bi ga morali opraviti strokovno mnogo bolj neoporečno.

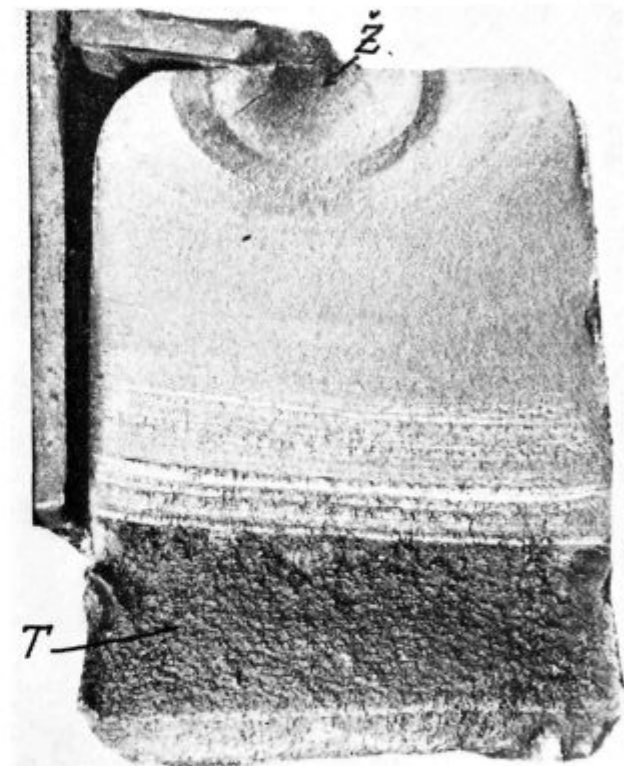
Slika 6

Makroskopski posnetek prelomne površine gredi; zgoraj utrujenostni del preloma z žariščem (Z), spodaj del, ki se je prelomil trenutno (T). Pomanjšano pribl. 1,1×

zmanjšal in se zaradi prevelike obremenitve trenutno prelomil. Utrujenostni prelom se je začel v enem samem žarišču, ki je na sliki 6 in 7 (Z) v temnem področju zgoraj. Na sliki 7 pa kaže puščica mesto varilne zajede (z), ki je bila po vsej verjetnosti začetek utrujenostnega preloma. Da je nastal prelom v tem delu nam pove tudi oblika prelomne površine okoli zajede, ki se bistveno loči od preostale prelomne ploskve.

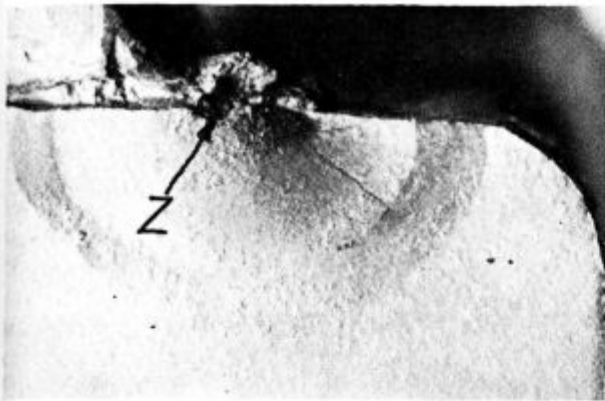
Slika 7

Makroskopski posnetek preloma ob žarišču (začetku) utrujenostnega preloma gredi. Različen videz preloma ob zajedi (Z) in pod njo. Povečano približno 1,7-krat

Najverjetneje je bil začetek preloma v zajedu, kakršno vidimo na slikah 6, 7, ki je nastala zaradi nekvalitetnega varjenja. Pod vplivom izmenične obremenitve je zajedu lahko postala začetek utrujenostnega preloma, posebno še zato, ker je v toplotni coni zvara, čigar struktura je mnogo bolj trda in krhka od materiala gredi. Material gredi je zelo plastičen in prenese velike deformacije, zato je prav malo verjetno, da bi nastale razpoke pri ravnanju ali nezgodi. Obe možnosti pa sta majhni tudi zato, ker bi pri popravilu gredi opazili razpoko.

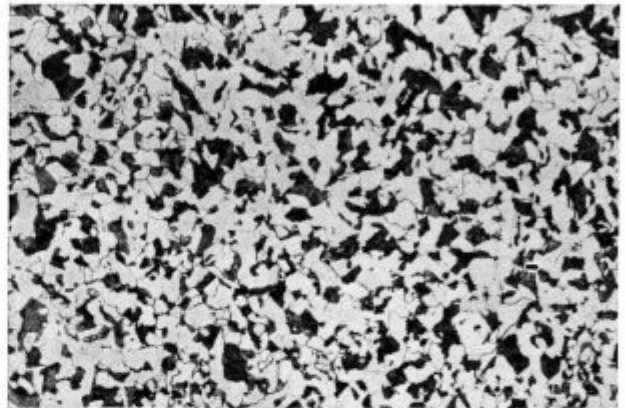
Slika 9

Mikrostruktura osnovnega materiala gredi. Normalizirano. Ferit in perlit, pov. 100-krat, jedkano z nitalom (2%)

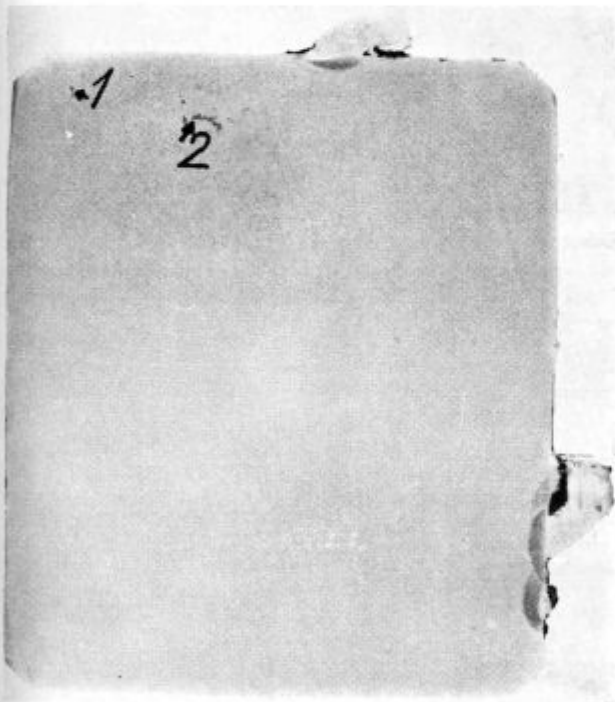
Slika 8

Makroskopsko jedkani prečni presek gredi, zvara in privarjenega elementa ne kaže nobenih razpok in nehomogenosti (izcej). Pač pa smo opazili mesta z velikimi vključki žlindre (slika 8). Kaže pa, da vključki žlindre niso vplivali na funkcionalnost, prav gotovo pa niso povzročili porušitve. Sestava jekla (okoli 0,15...0,2% C) je normalna za namene, katerim je gred služila. Tudi toplotna obdelava in s tem struktura sta običajni. Gred je bila normalizirana, struktura pa je bila sestavljena iz ferita in perlita (slika 9).

Makroskopski posnetek prečnega preseka gredi. Zgoraj zvar ob katerem se je začela širiti razpoka. Levo spodaj od zvara sta vidna dva večja vključka žlindre (1, 2). Temna polja ob navarjenih elementih so področja toplotnega vpliva na osnovni material gredi. Jedkano z nitalom (4%). Zmanjšamo približno 1,1-krat

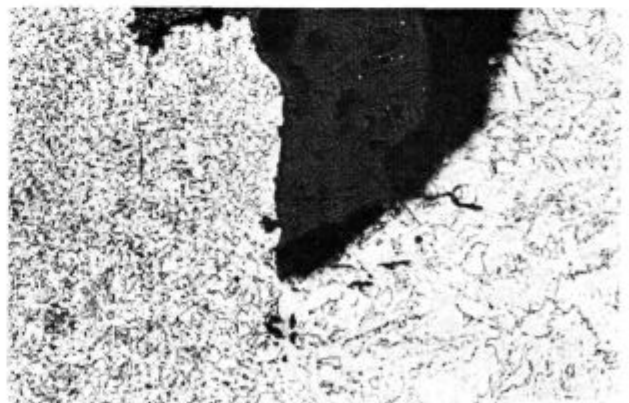
Slika 10

Na meji med materialom gredi in dodanim materialom zvara smo opazili zelo velike vključke varilne žlindre (slika 10). Na istih mestih smo opazili v zvaru tudi drobne razpoke. Struktura zvara je normalna, prav tako pa tudi struktura prehodne cone, ki sestoji iz bainita in delno martenzita (slika 11). To zadnje pove, da gred po varjenju ni bila toplotno obdelana.

Veliki vključek varilne žlindre na meji med dodanim materialom in osnovnim materialom gredi. Vidijo se tudi drobne razpoke na strani zvara. Pov. 100-krat, jedkano z nitalom (2%)

Začetek razpoke utegne biti tudi posledica velikih vključkov varilne žilindre in pa majhnih razpok

v zvaru. Lega teh vključkov je zelo ugodna za nastanek razpoke pri izmenični obremenitvi.

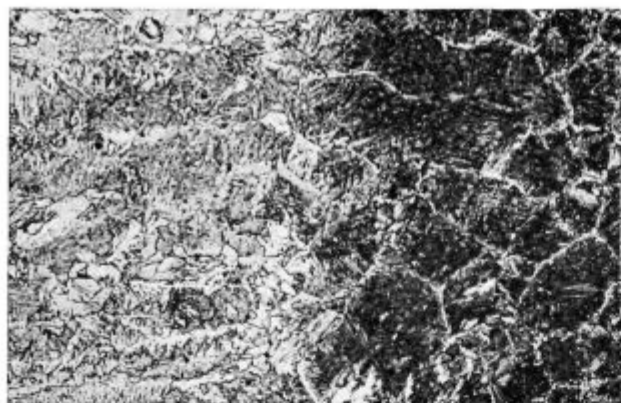
Slika 11

Prehod med navarjeno kovino in cono toplotnega učinka v osnovni kovini. Levo lita struktura zvara, desno toplotna cona z bainitom in martenzitom. Pov. 200 $\times$ , jedkano z nitalom (2%)

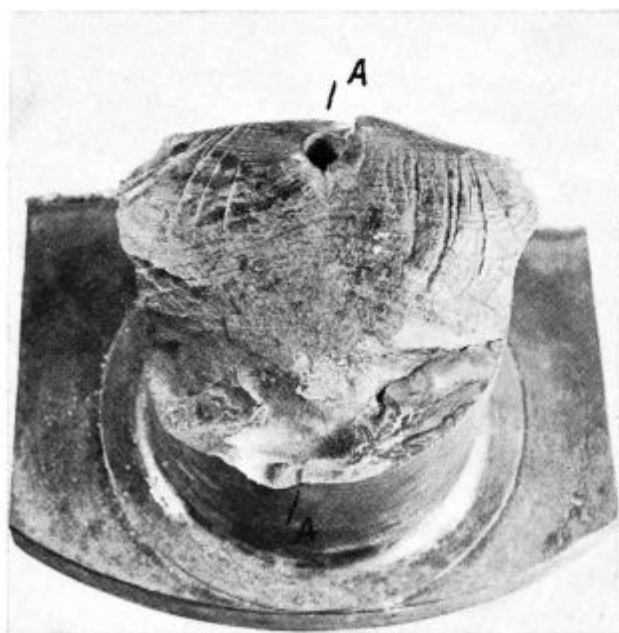
Slika 12

Prelomna površina kolenčaste gredi z utrujenostnim delom (zgoraj) in delom, ki je nastal pri trenutnem prelomu (spodaj). Pomanj. pribl. 1,8 $\times$

3. Tretji je primer porušitve kolenčaste gredi pomožnega motorja neke naše večje motorne ladje. Slika 12. kaže prelomno površino, katere spodnji del je značilen za trenutni prelom, zgornji pa ima tipične znake utrujenostnega preloma. Delež prelomne površine, ki pripada trenutnemu prelomu ni večji od 20 % celotnega preloma. Na sliki 13 imamo videz prelomne površine z nasprotni strani. Na tej sliki še bolj pa na sliki 14 vidimo mesti, kjer se je neodvisno začel prelom. Razpokici sta se najprej neodvisno širili, nato pa združili na stopnici, ki je na sliki 14 označena s puščico. Slika 15 kaže stran-

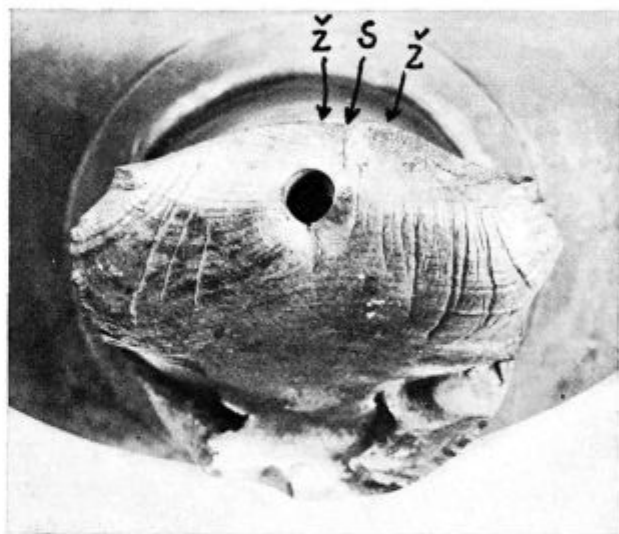
Slika 13

Prelomna površina opazovana s strani preloma, ki je nastal s stopničastim širjenjem razpoke. Puščici označujeta mesti, na katerih je neodvisno začel prelom (Z). Vidi se tudi stopnica na kateri sta se začetni razpokici združili (S). Zmanjšano pribl. 1,8 $\times$

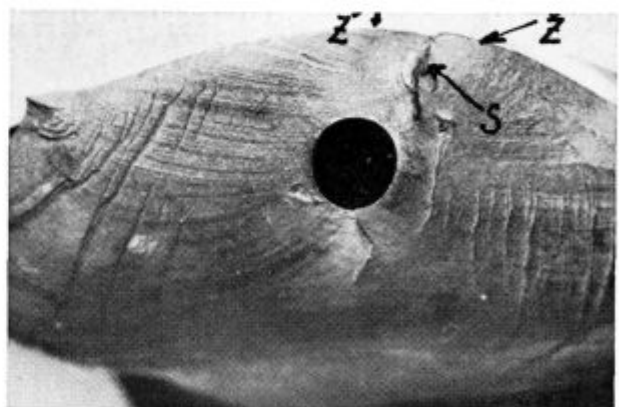
Slika 14

Detajl sl. 13 s stopnico (S) in žariščema v katerih je začel prelom (Z). Pomanjšano pribl. 1,2 $\times$

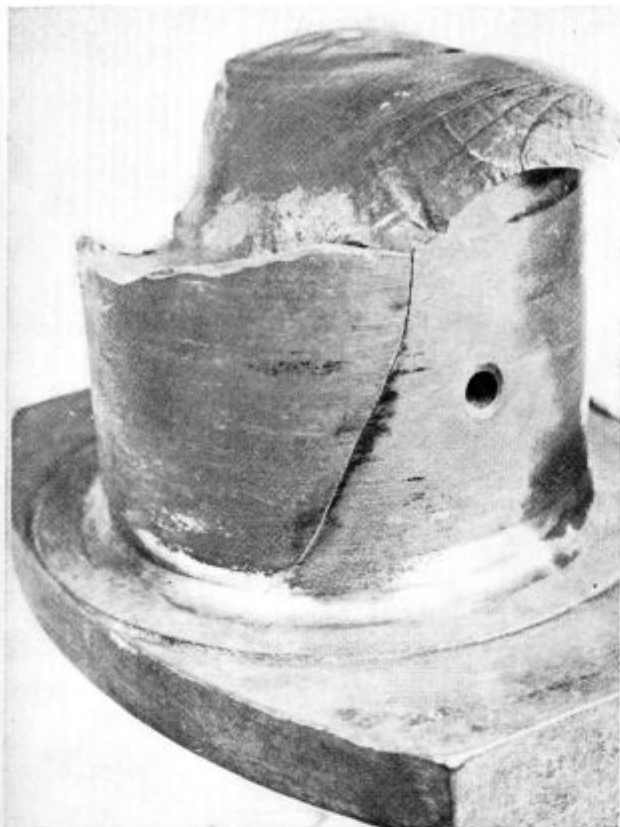
Slika 15

Razpoka v aksialni smeri gredi. Pomanjšano pribl. 1,8×

sko razpoko, ki poteka približno po osnem preseku gredi in katere nastanek in širjenje je verjetno neodvisno od glavne razpoke, ki je povzročila prelom. Na sliki 16 kaže puščica, kako se širi stranska razpoka v notranjosti gredi. Na posnetku vidimo, da je prehod iz ležajnega dela gredi v ročico gredi normalno izdelan in da na njem ni nobenih poškodb.

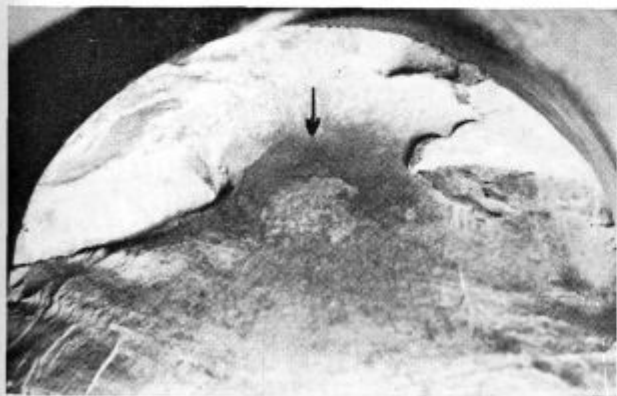
Slika 16

Prelomna površina s trenutno prelomljenim delom. S puščico je označena razpoka, ki poteka v aksialni smeri gredi

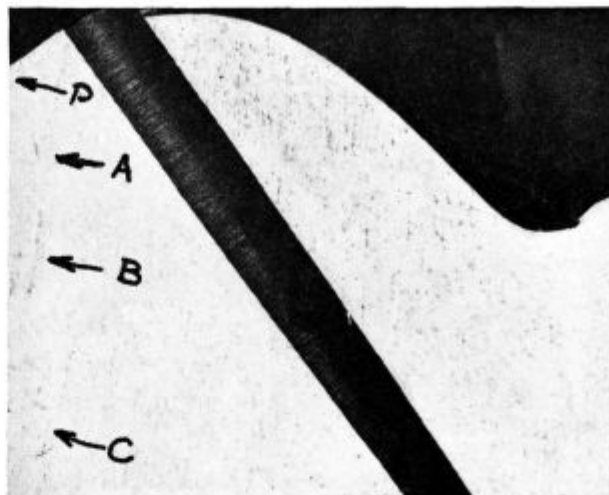
Makroskopski izgled osnega preseka gredi (A-A sl. 12) puščice kažejo mesto začetka preloma (P) in skupine drobnih razpok (A, B, C). Jedkano z vodno raztopino amonpersulfata. Pomanjšano pribl. 1,3×

Slika 17 kaže jedkano površino osnega preseka, potek vlaken je normalen. Jedkanje pa je odkrilo številne nekovinske vključke in razpoke. Cele skupinice razpok na sliki 17 so označene z A, B, C, povečana detajla pa vidimo na slikah 18 in 19. Ta dva posnetka kažeta tudi večje nekovinske vključke.

Razpoke so usmerjene pretežno pod precej strmim kotom proti osi gredi, nekatere pa potekajo tudi v smeri osi. Vse opažene razpoke so bile na tisti strani, kjer je prelom začel. Potek razpok je značilen za stopničasto širjenje od začetne točke.

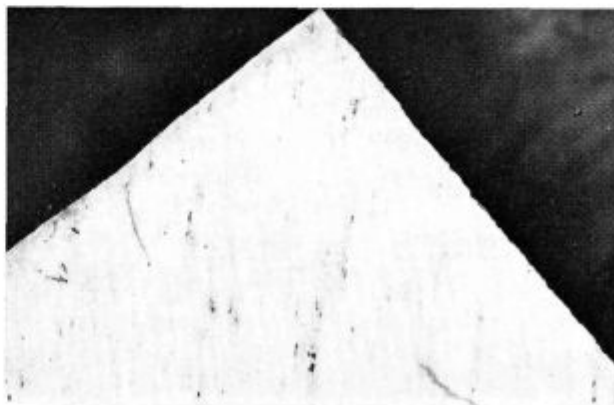
Slika 18  
Detajl A s sl. 17

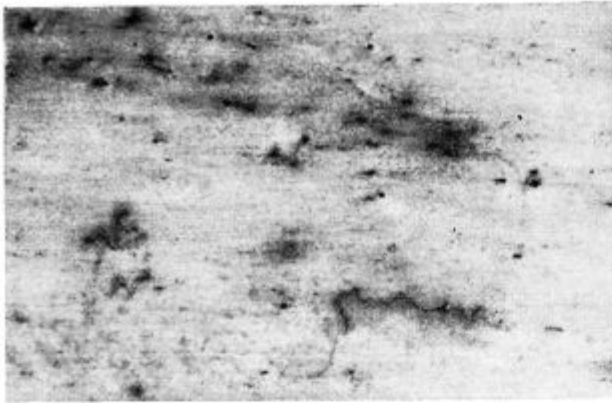
Slika 19  
Detajl B s sl. 17

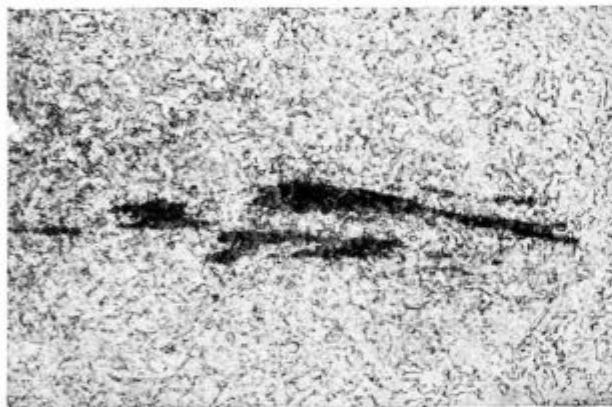
oblik in razporedb. Primere vključkov kaže slika 20. Pri izdelavi obrusov je mnogo večjih vključkov izpadlo iz svojih mest. Iz oblike in sestave preostalih vključkov smo sklepali, da so sestavljeni večinoma iz žlindre, prav redko pa so vključki v ognju obstojnega materiala.

Slika 20  
Nekovinski vključki. Jedkano z nitalom (2%). Pov. 100×

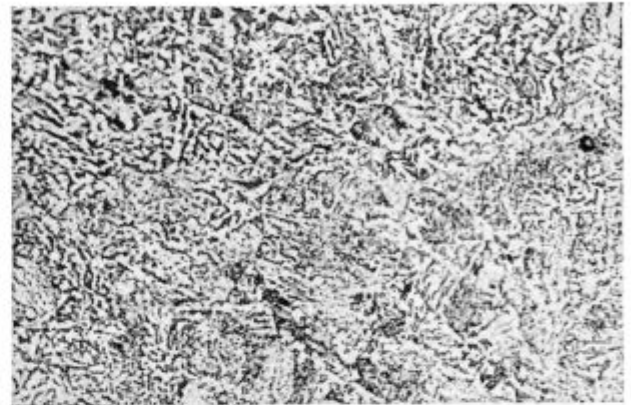
Struktura jekla je sestajala iz popuščenega bainita (slika 21), mestoma smo opazili tudi segregacije ogljika. Mehanskih preiskav in kemične analize ni bilo potrebno izvršiti, zato smo izmerili le trdoto, ki je bila 24 do 25 HRC, kar ustreza trdnosti 85...90 kp/mm<sup>2</sup>. To pa je že trdnost legiranih in toplotno obdelanih jekel, ki rabijo za podobne namene. Po tem sklepamo, da je bila tudi toplotna obdelava pravilna.

Slika 21  
Mikrostruktura jekla gredi. Jedkano z nitalom (2%). Pov. 500×

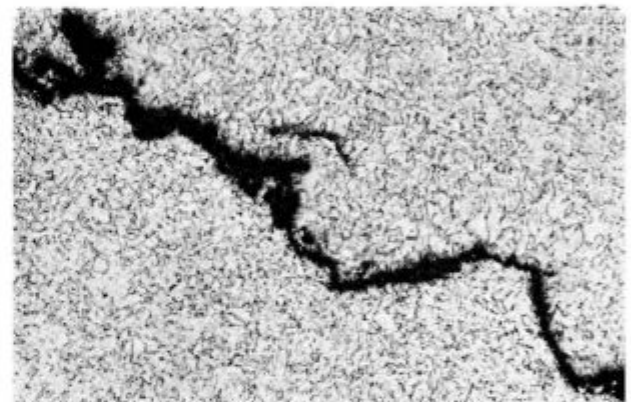
Potek posameznih razpok je v značilnem cik-caku (sl. 22, 23). Tak potek je značilen za razpoke, ki so se stopničasto širile zaradi obtežbe, ki je nihala v določenem intervalu. Stranska razpoka je bolj ravna (slika 24).

Slika 22  
Detajl razpoke na mestu (C). Jedkano z nitalom (2%), Pov. 100×

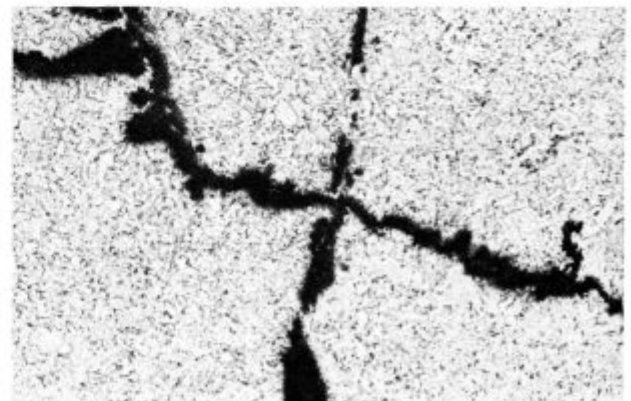
Slika 23  
Razpoka prečno na nekovinski vključek. Jedkano z nitalom (2%). Pov. 100×

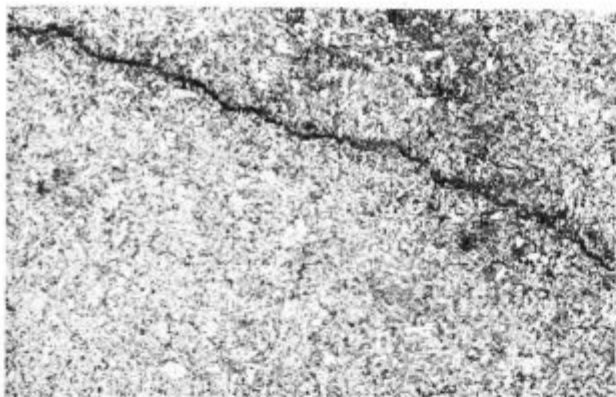
Slika 24

Konec razpoke, ki poteka v aksialni smeri, v notranjosti gredi. Jedkano z nitalom (2%). Pov. 100×

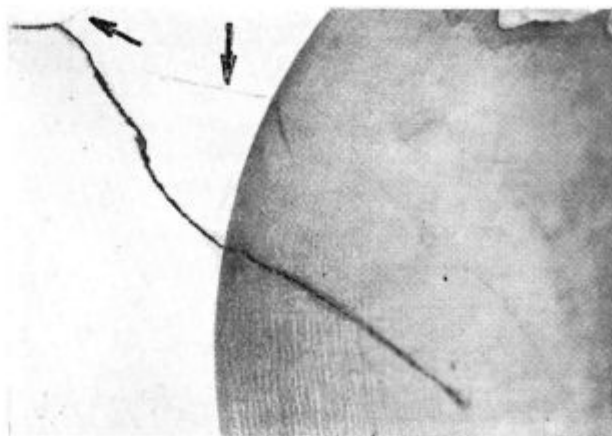
Slika 26

4. Povsem podoben primer je tudi naslednja preiskava kolenčaste gredi. Na prirobnici kolenčaste gredi je bila velika razpoka, katero kaže slika 25. Ko smo očistili prineseni del gredi, smo opazili še več manjših razpok, ki so na sliki 26 označene s puščicami. Poglavitna razpoka je šla skozi celo steno prirobnice, saj je ta razpadla, ko smo jo prežali, da bi dobili reprezentančno površino za preiskavo. Površine razpok, ki so se pri tem pokazale, so bile preveč korodirane in umazane, da bi nam pri preiskavi lahko koristile.

Glavna in več manjših razpok

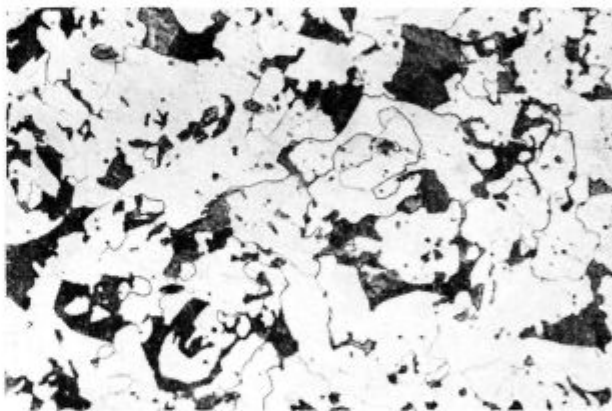
Slika 27

kovinskih vključkov, na nasprotni strani pa jih je bilo znatno manj. Vključki so bili silikatnega in sulfidnega tipa. Struktura jekla je bila na vseh mestih identična. Sestavljala so jo dokaj neenakomerna zrna ferita in perlita (slika 27).

Mikrostruktura jekla v neposredni bližini razpoke, ferit, perlit. Jedkano z nitalom (2%). Pov. 100×

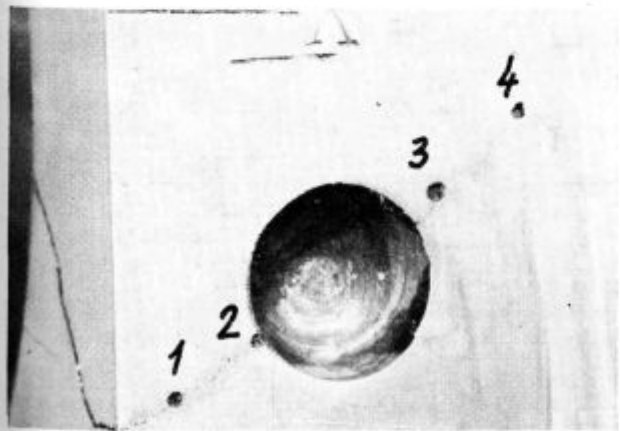
Slika 25

Razpoke v prirobnici kolenčaste gredi. Točke 1, 2, 3, 4 označujejo intervale napredovanja razpoke v določenih časih. Povečano pribl. 1,7×

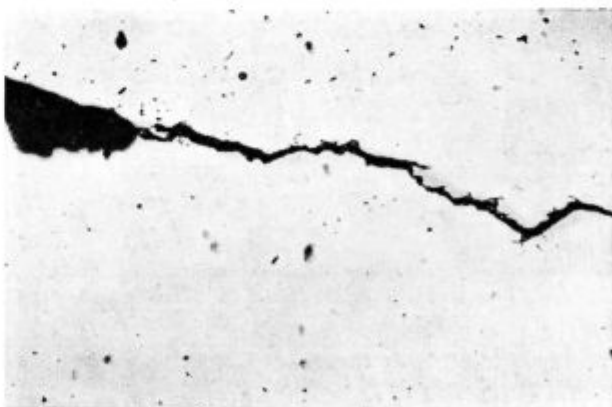
Slika 28

Razpoka, ki raste iz podolgovate votlinice. Polirano, pov. 100×

Po njihovi obliki je verjetno, da gred po izdelavi ni bila normalizirana. Po množini lamelarnega perlita smo lahko sklepali, da je imelo jeklo okoli 0,2 % C. V predelu, kjer so razpoke posebno goste, smo našli več podolgovatih votlin, ki so se podaljševale v razpoke (sl. 28, 29). V teh votlinah smo opazili mestoma zrna žindre, kovina ob njih pa ni bila razogljičena, kar kaže, da so votline posledek mikrolunkerjev. Na sliki 30 in 31 sta vidni čeli dveh razpok. Razvejano čelo je značilno za razpoke, ki se zaradi dinamične obtežbe postopno širijo.

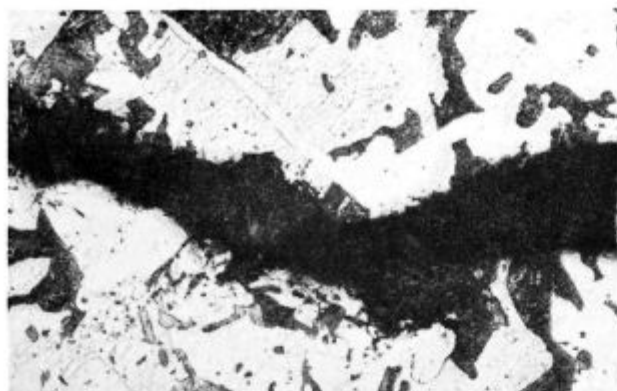
Slika 29  
Detajl s sl. 28. Jedkano z nitalom. Pov. 500×

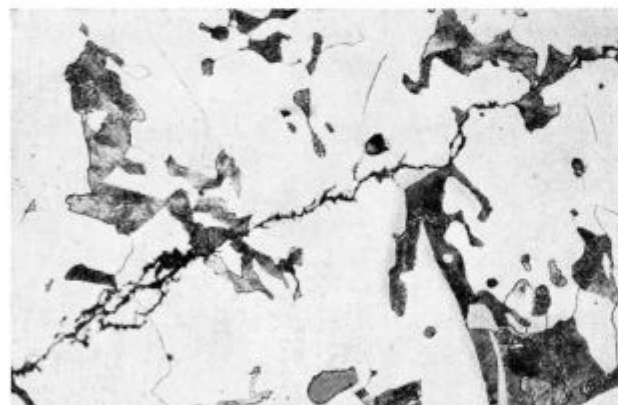
Slika 31  
Čeli dveh razpok. Jedkano z nitalom (2%)
