GRADBENI VESTNIK

11-12
1999

**POSLEDICE POTRESA
17.8.1999 V TURČIJI**

**THE CONSEQUENCES OF THE
AUGUST 17, 1999 TURKEY
EARTHQUAKE**

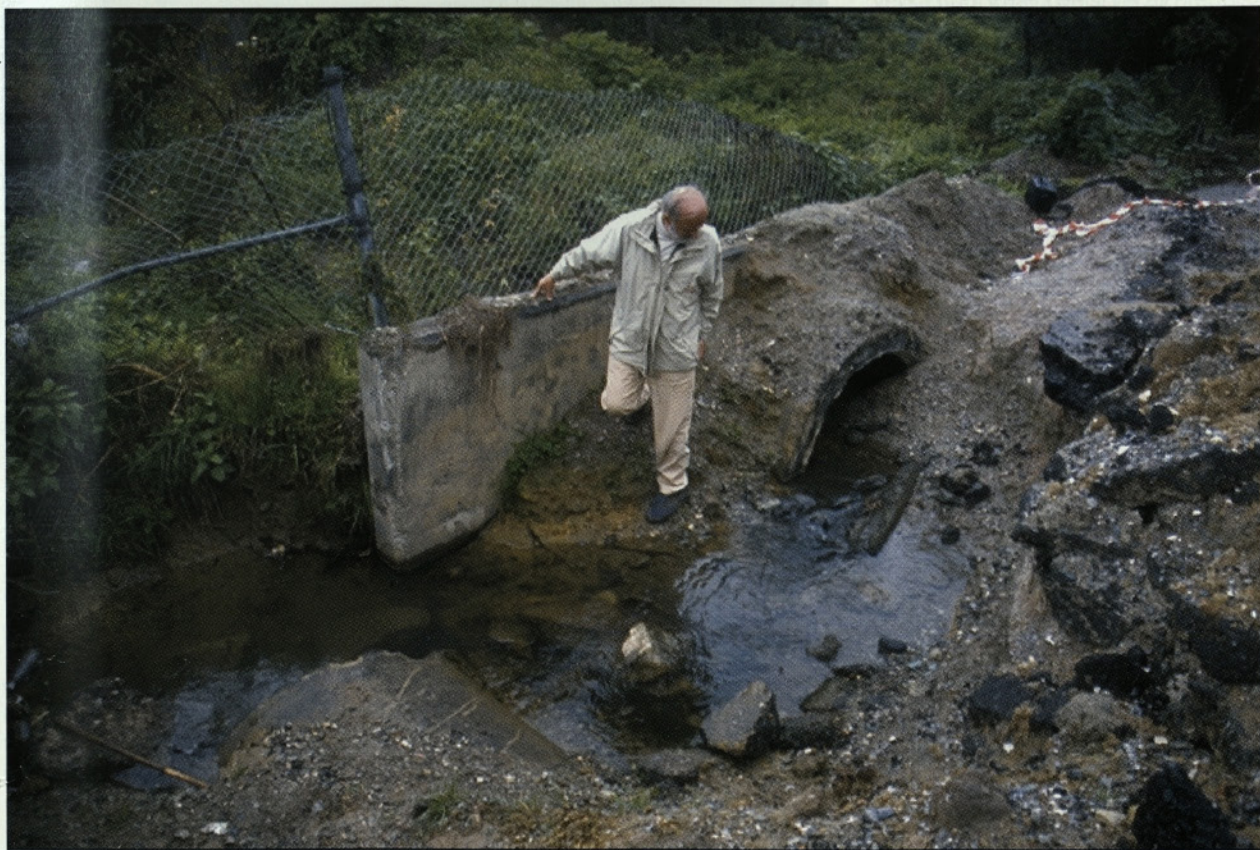
torej gledamo proti prelomnici, se je zemlja na drugi strani preloma premaknila bočno v smeri proti desni. Slika 2 kaže velik površinsko viden premik v velikosti 3.5 m. Nadžarišče

Slika 2. Prelomljena kanalizacijska cev priča o 3.5 m velikem desnem zmiku preloma

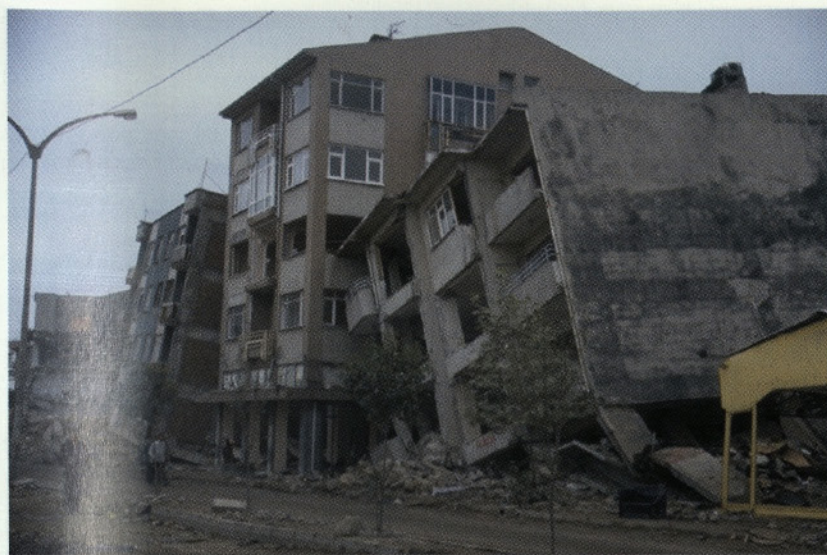
Slika 5. Uničenje na področju utekočinjenja tal v mestu Adapazari

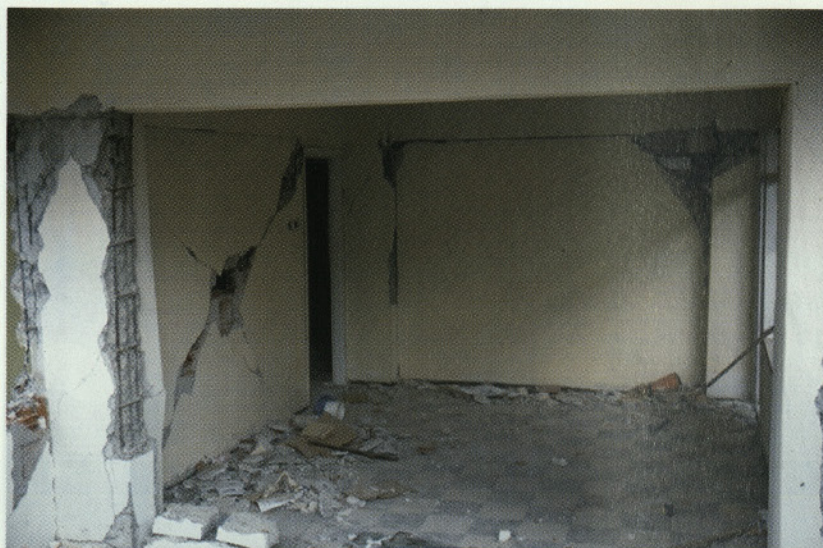
Slika 7. Značilne poškodbe polnil (križna strižna porušitev, drobljenje vogalov, izpad v prečni smeri)

Tako se lahko poruši polnilo z značilno križno porušitvijo, z zdrsom med spojnicami, z drobljenjem v vogalih in izpadom poškodovanega polnila (slika 7). Posebej občutljiva so šibka polnila, ki so sezidana iz votlakov, ki so položeni tako, da odprtine potekajo vodoravno. Pravokotno na svojo ravnino lahko izpade tudi nepoškodovano polnilo. Po izpadu polnil se obremenitve okvirov hipno povečajo, kar je lahko za šibak in/ali neduktilen okvir usodno.

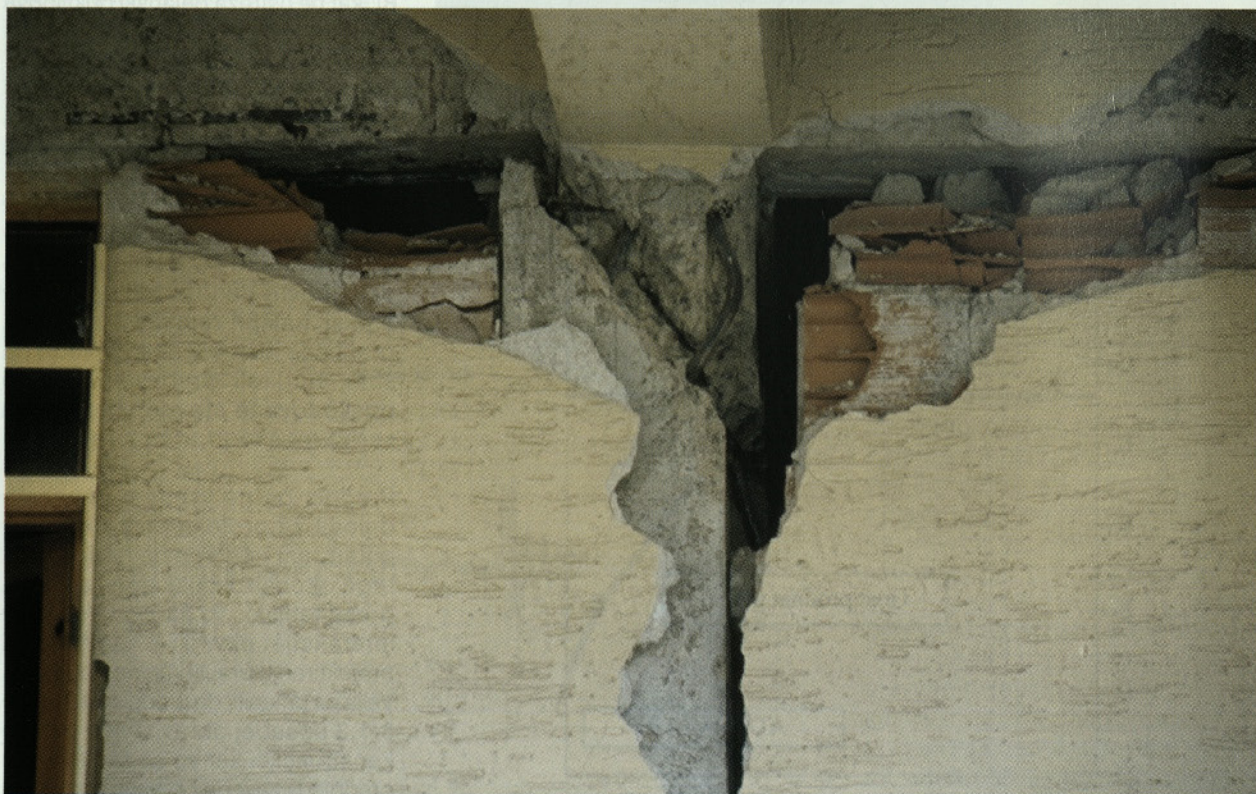
Slika 8. Strižna porušitev "kratkega stebra" ob polnilu

Druga, tipična porušitev okvirov s polnili lahko nastopi v primerih močnih polnil in razmeroma šibkih stebrov. V takih primerih toga polnila prevzamejo velik del obtežbe, ki se po strižni porušitvi polnila ali njegovem drobljenju v vogalih hipno prenese na zgornji del stebra. Ta je običajno še vedno podprt po večini svoje višine in je prost le na krajšem delu ob vozlišču. Tako deluje kot kratek stebel, ki v primeru nezadostne strižne armature odpove (slika 8).

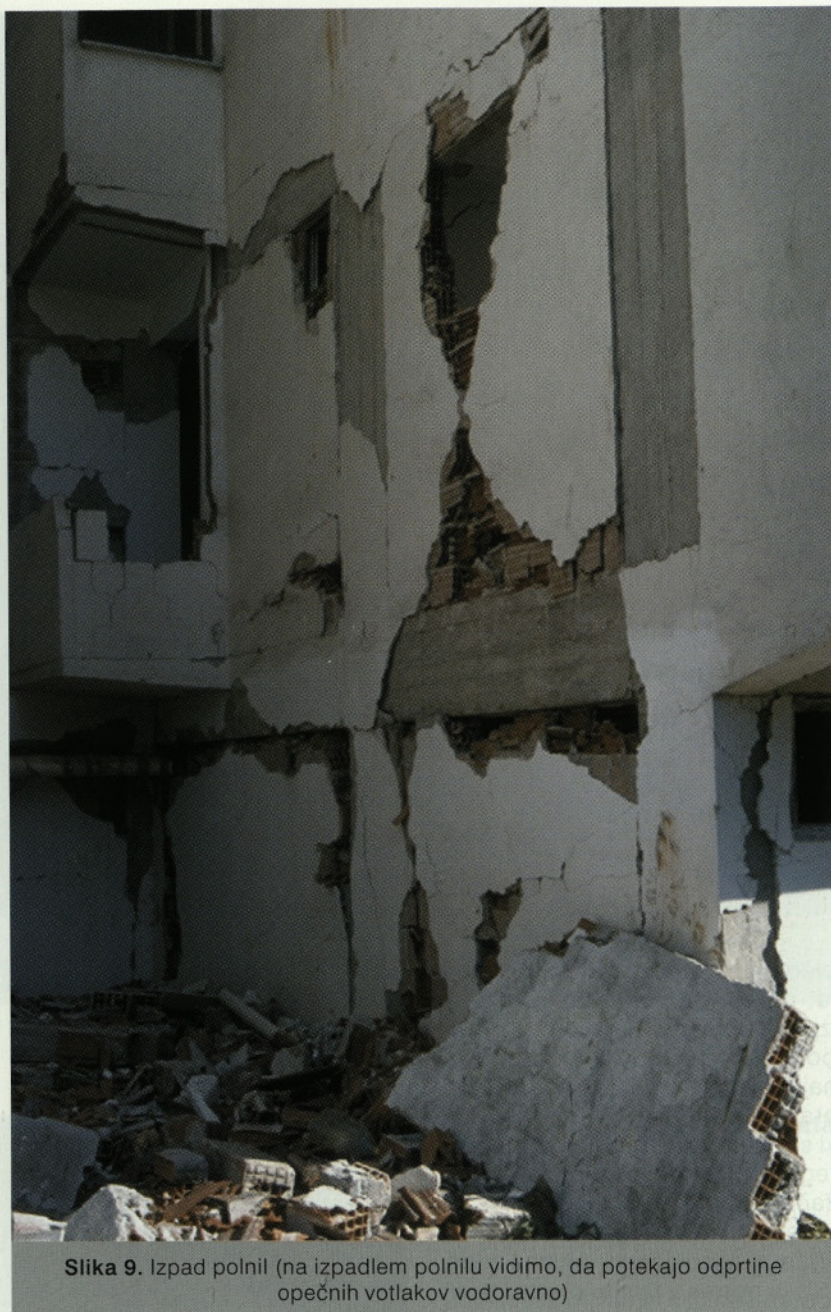
Slika 9. Izpad polnil (na izpadlem polnilu vidimo, da potekajo odprtine opečnih votlakov vodoravno)

elementov okvira (slika 8). Videti je, da so večinoma šibka polnila izpadla ali se zdrobila takoj na začetku potresa (slika 9). Okviri so polnila najpogosteje izgubljali v prvih dveh etažah. Tako so se tudi stavbe, ki so imele v začetku po višini dokaj regularno zasnovo, nepričakovano začele obnašati kot konstrukcije z mehkejšim pritličjem. To teoretično vnaprej predvideno dejstvo (npr. [5]) je potres v Izmitu prvič potrdil v velikem obsegu. Po zgodnjem izpadu polnil neduktilni okviri niso zdržali dolgotrajne obtežbe z dvema zaporednima potresoma (slika 10).

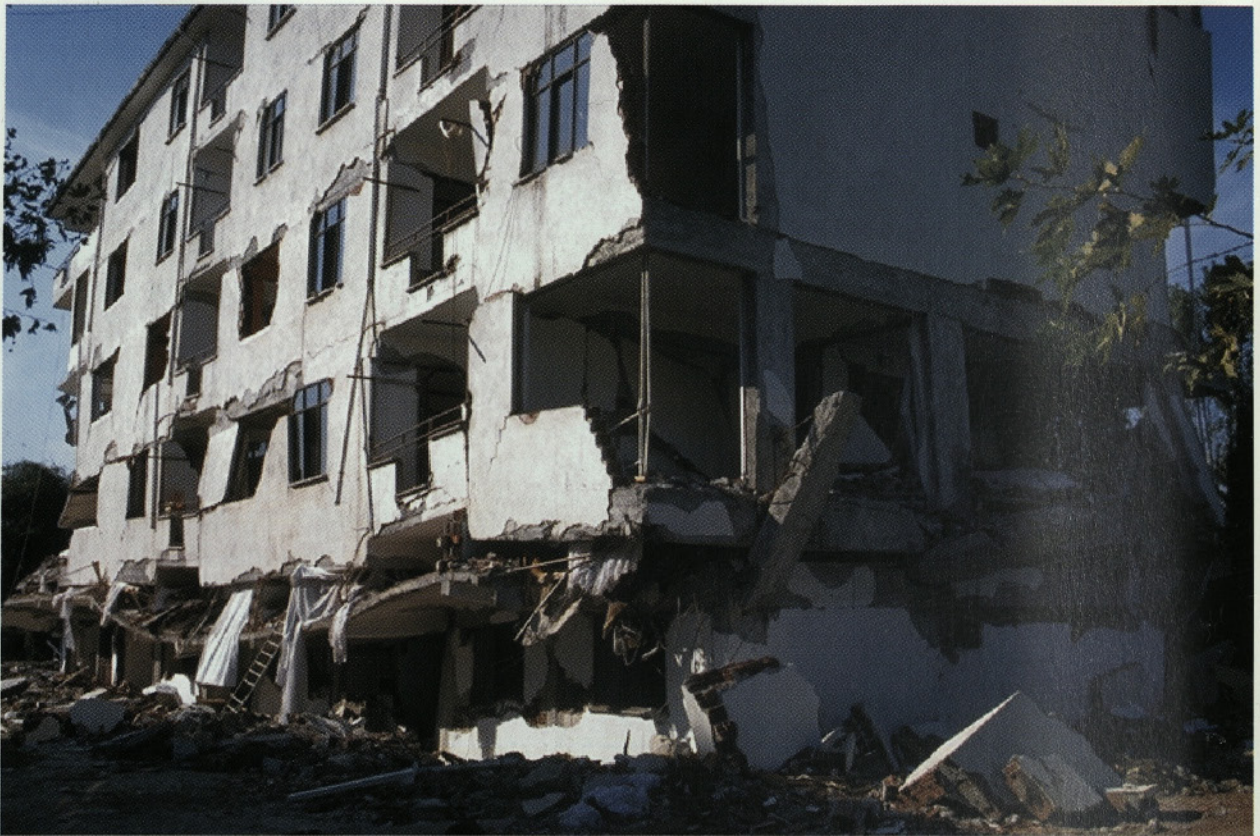
Slika 10. V šestnadstropnem okviru s polnilom sta se zrušili dve etaži

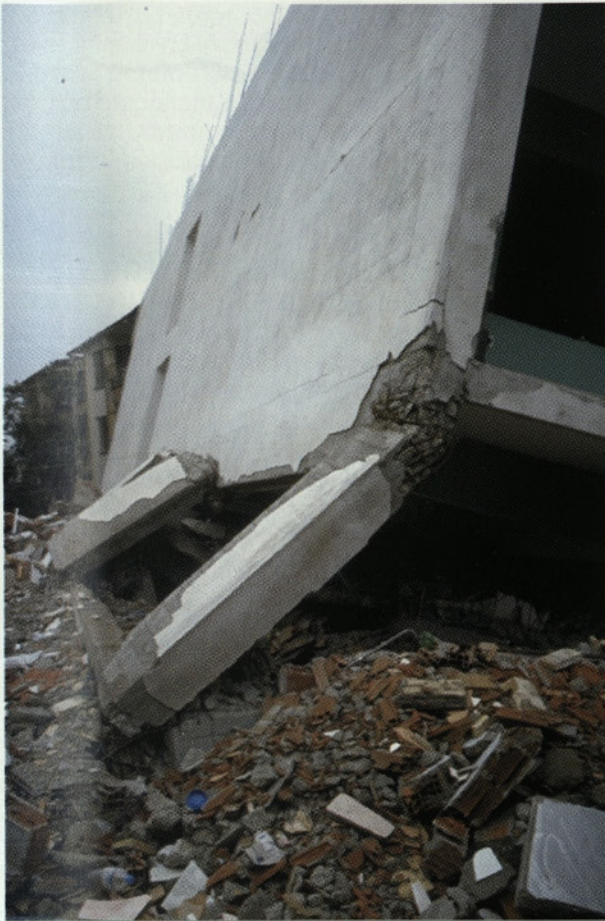
V turških okvirih je praviloma uporabljena gladka armatura, kar že samo po sebi otežkoča izvedbo sidranj in preklopov. Preklopi vzdolžne armature stebrov so izvedeni tik nad etažno ploščo, torej na mestu največjih obremenitev. Armatura spodnje etaže se konča ravno, zgornja armatura pa se nadaljuje s šibko kljuko (slika 13). Preklop praktično ni objet s stremeni. Vse te napake so še zlasti značilne za izvedbo vozlišč (slika 14). Predvsem je bilo očitno, da praktično nobeno vozlišče ni bilo zavarovano s stremeni. Sidranja armature gred so bila izvedena zunaj jedra stebra. Glede na uporabo gladke armature so bila sidra prekratka, še posebej pri sidranju v šibki smeri stebrov (z debelino komaj 25 cm).

Slika 11. Značilna porušitev stebrov v šibki smeri

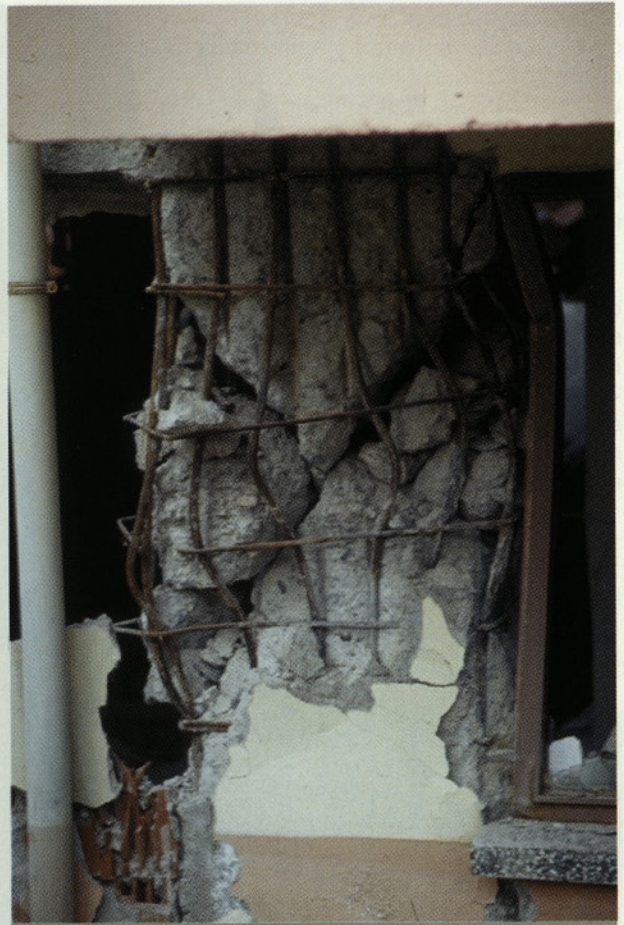
Slika 12. Šibka stremena niso mogla preprečiti zdrobitve jedra stebra

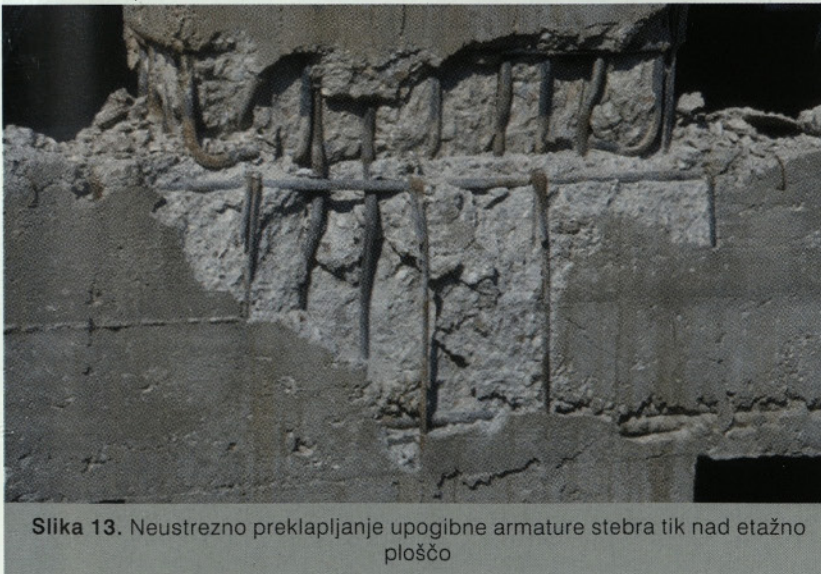
Slika 13. Neustrezno preklapljanje upogibne armature stebra tik nad etažno ploščo

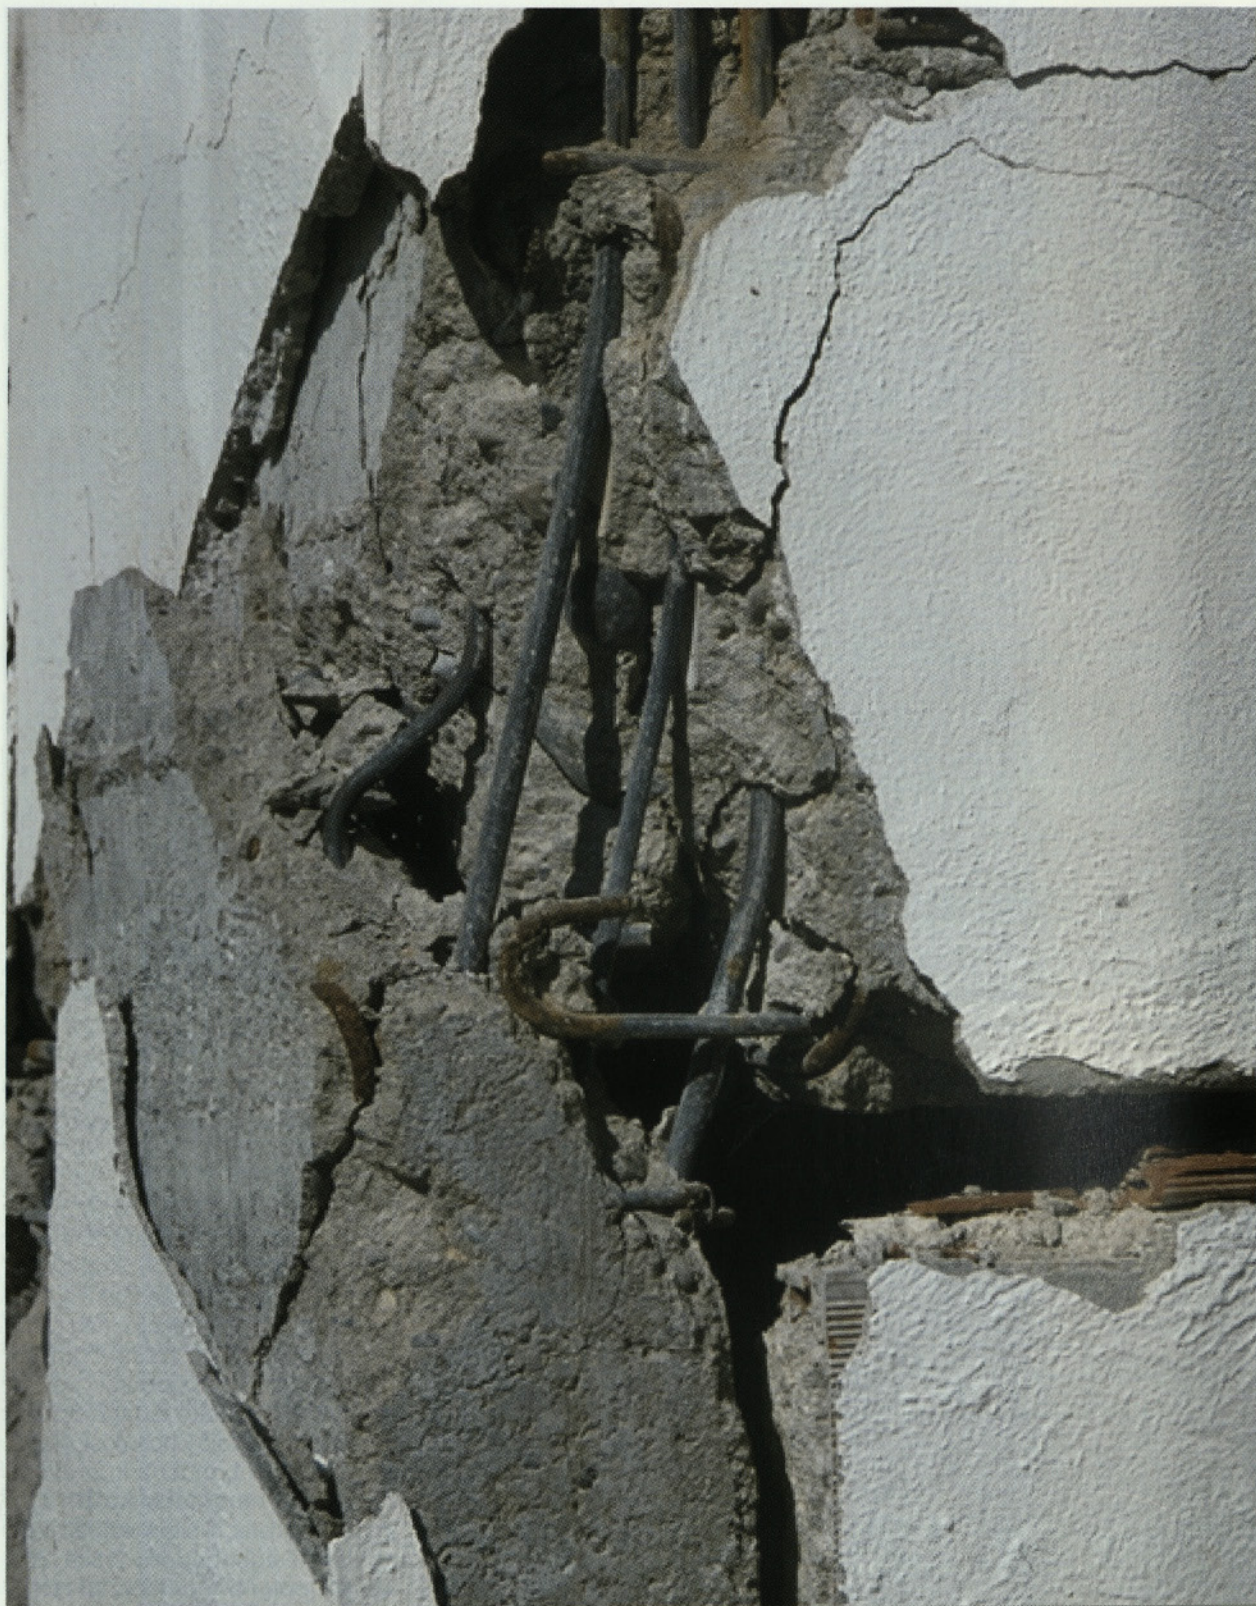
Slika 14. Neustrezna izvedba vozlišča

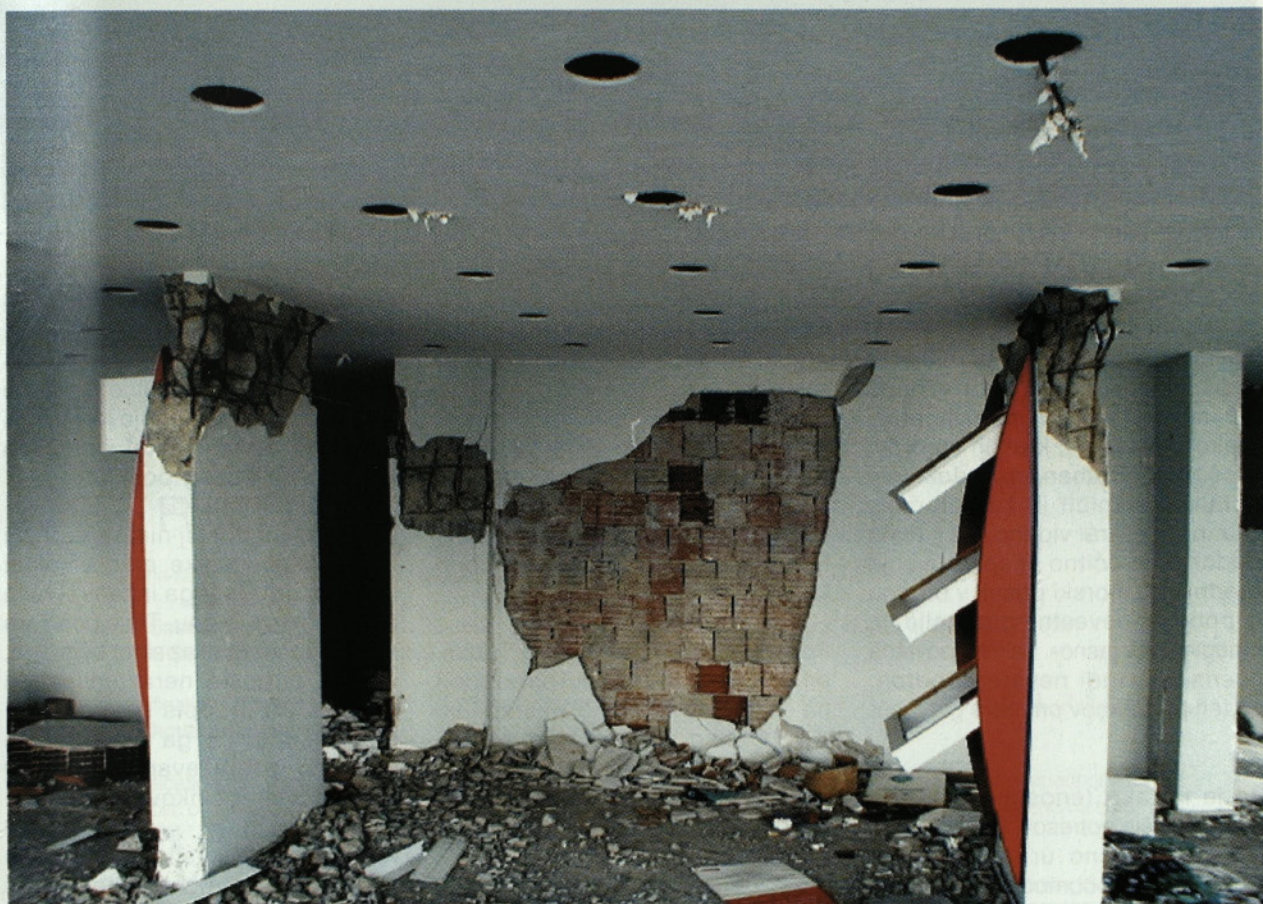
Opisane porušitve okvirov s polnili so pretežno nastale zaradi nepravilnega projektiranja in izvedbe tako polnila kot okvira in še zlasti zaradi neupoštevanja interakcije med njima v različnih fazah potresa. Zgradbe z manjšimi poškodbami pa so dokazale, da lahko zidana polnila bistveno prispevajo k nosilnosti okvira, če so le dovolj močna in pravilno vgrajena. Primer take stavbe smo videli v neposredni bližini pogreznjene obale v Degimenderu (slika 15), kjer so polnila v pritličju prestala potres in pomagala obvarovati zgradbo pred porušitvijo. Na sliki je vidno, da so podolgovati armi-

ranobetonski stebri odpovedali v šibki smeri in da je del obremenitev prevzel sistem polnil, ki so sicer strižno razpokala, vendar se niso porušila. Očitno je bil tudi okvir okoli polnila dovolj odporen, da ni povsem odpovedal.

Slika 15. Porušitev stebrov v šibki smeri. Polnilo je pomagalo obvarovati zgradbo pred popolno poružitvijo

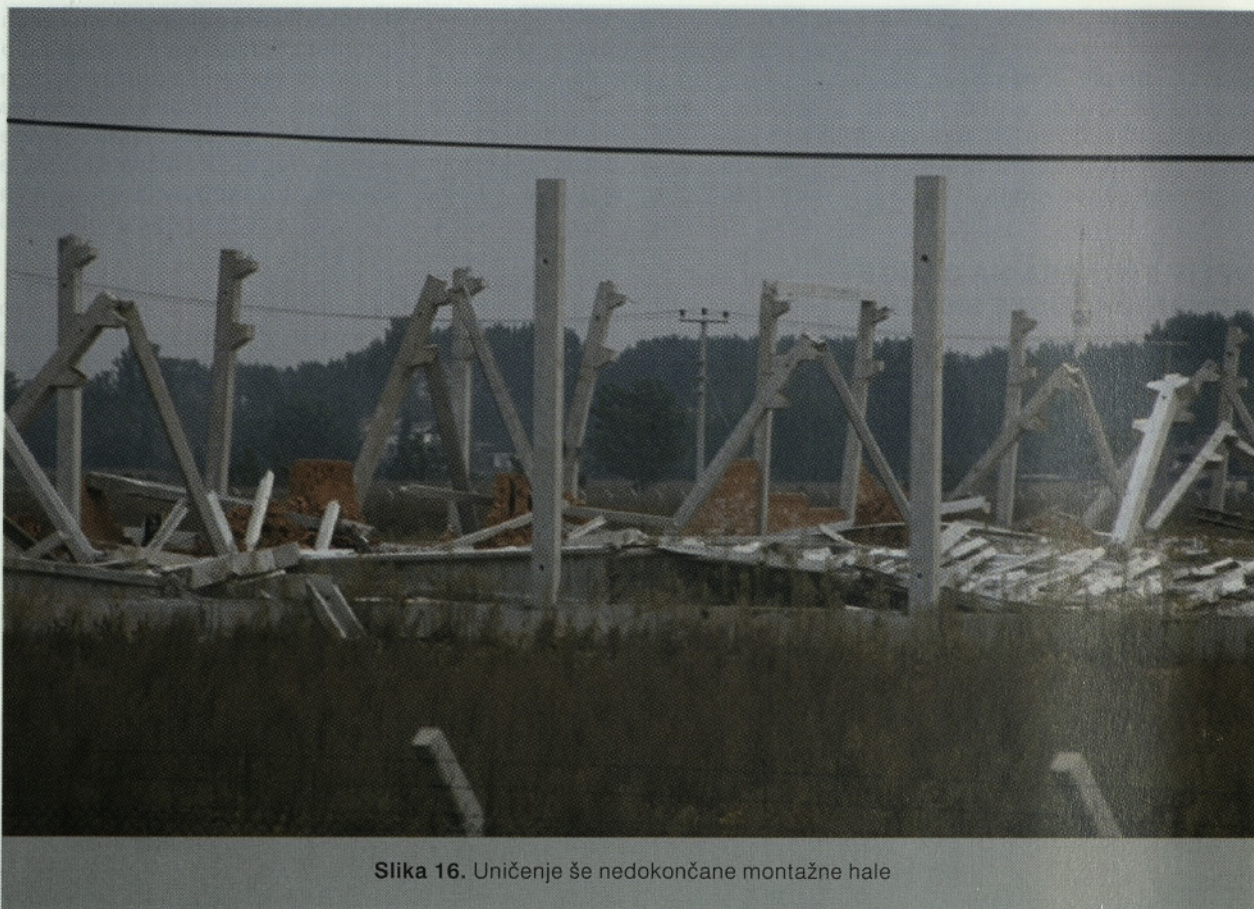
Slika 16. Uničenje še nedokončane montažne hale

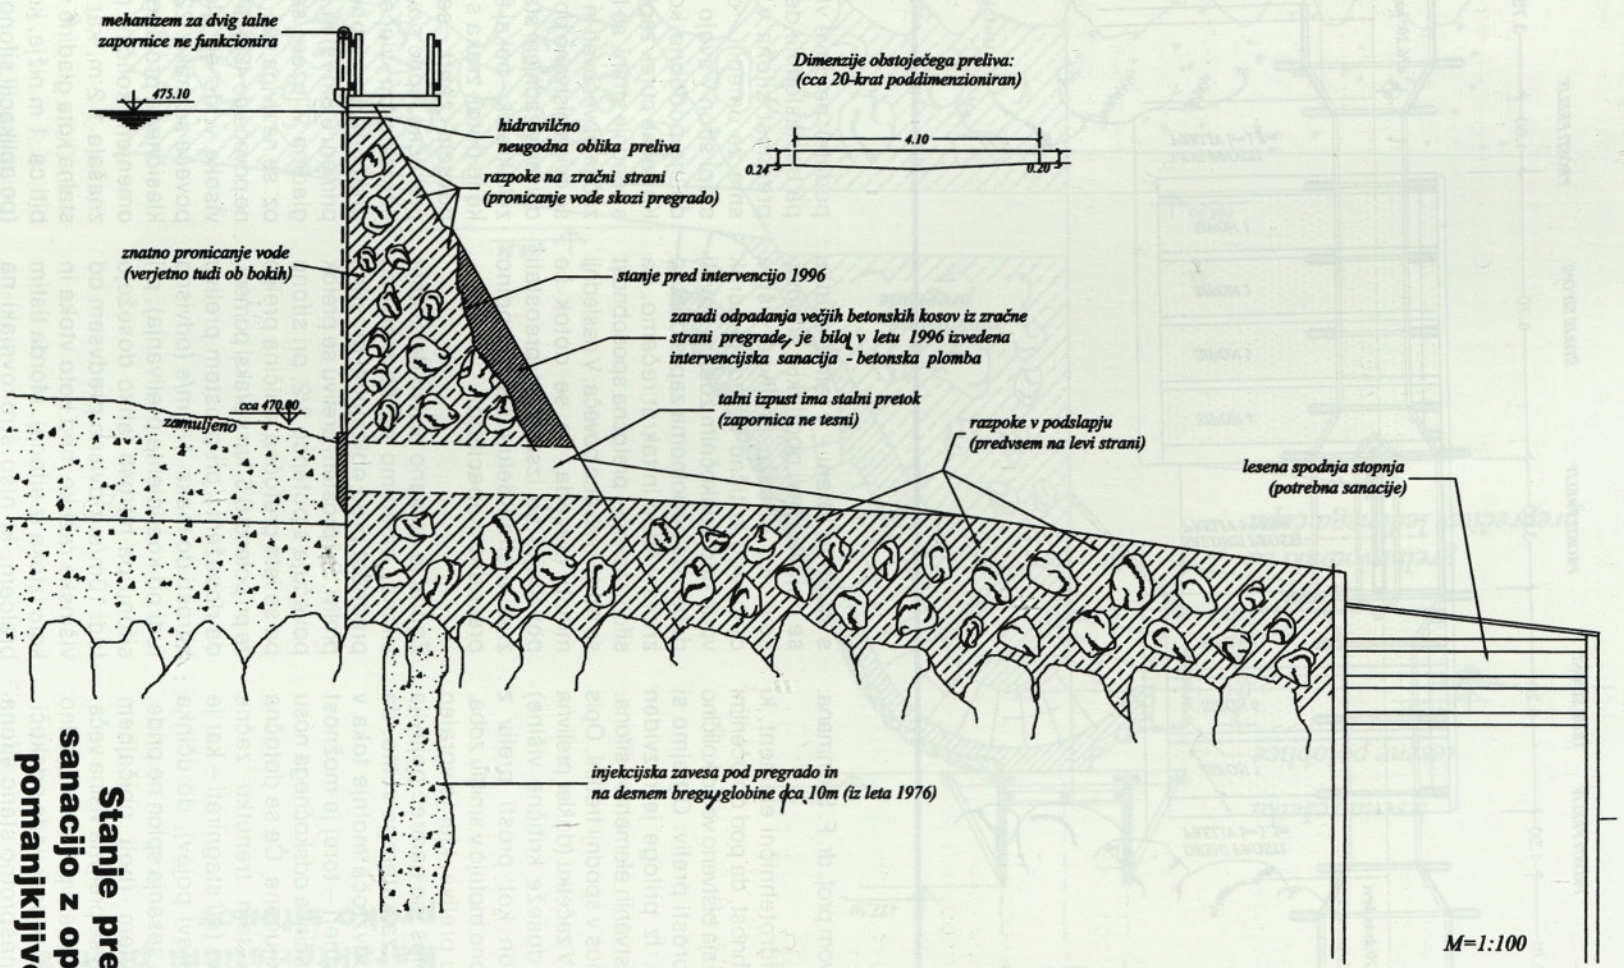
Stanje pred sanacijo z opisom pomankljivosti
