Primeri iz dela metalografskega laboratorija

V članku opisujemo metalografsko analizo materiala porušene prirobnice iz visoko legirane jeklene litine. Na osnovi strukturnih značilnosti ocenjujemo delovne pogoje kakršnim je bila podvržena prirobnica v določenem časovnem intervalu pred poružitvijo. S povezavo rezultatov optične metalografije ter informacij, dobljenih z elektronskim mikroanalizatorjem smo kvalitativno opisali verjetni mehanizem poružitve.

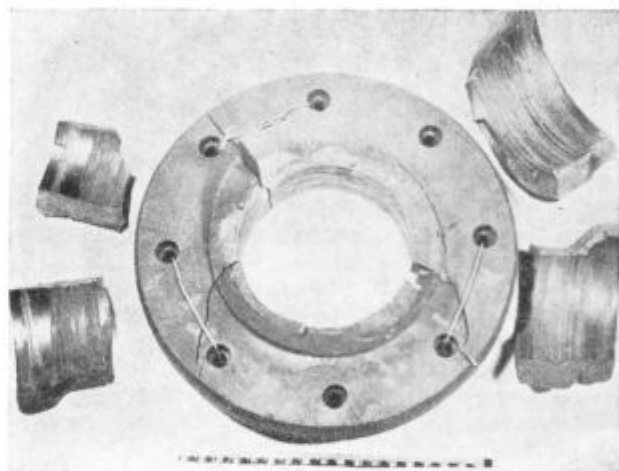
Slika 2

Pri poružitvi je prirobnica razpadla na več kosov (slika 1 in 2). Na posameznih kosih pa smo opazili velike, različno dolge in zvečina radialno potekajoče razpoke, ki so začele na notranji strani prirobnice (slika 2). Prelomne površine so bile pokrite s tanko plastjo magnetitne škaje, s podobno tanko plastjo je bila prevlečena tudi vsa zunanja in notranja površina prirobnice.

Delci, v katere je razpadla prirobnica

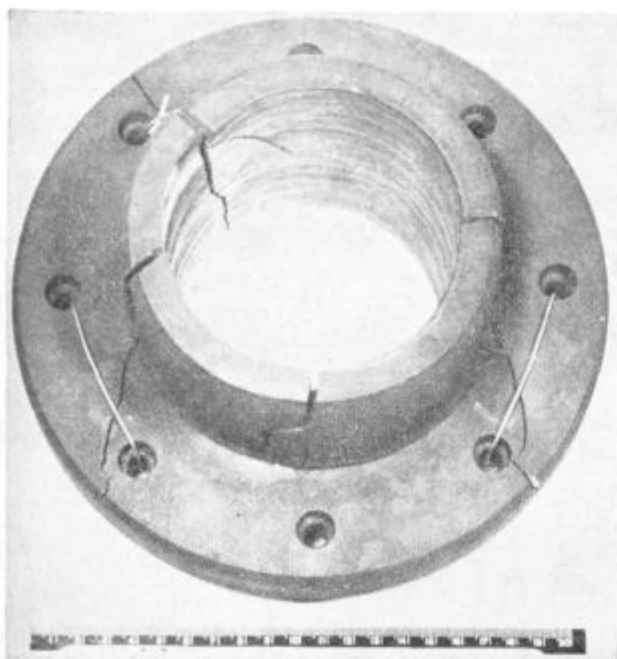
Slika 1

Prirobnica. Posamezni kosi so sestavljeni v prvotno obliko prirobnice

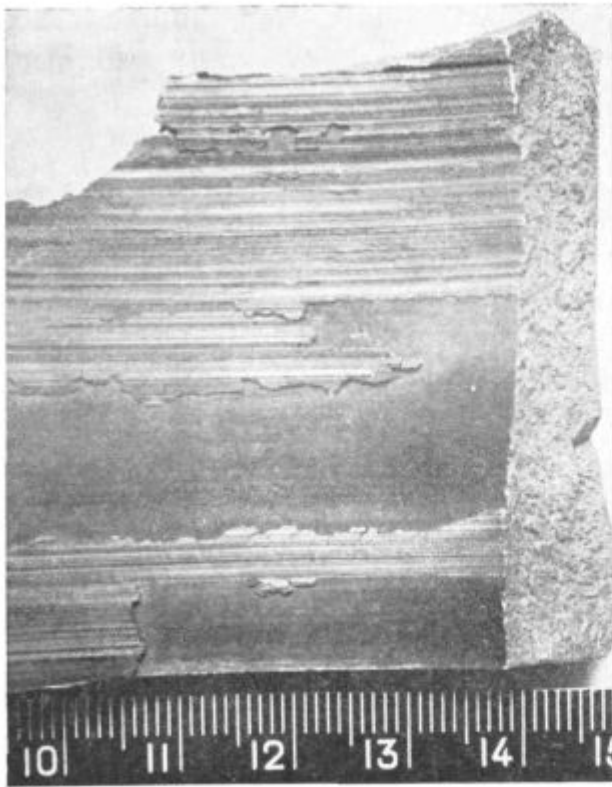
Na notranji površini prirobnice so dobro vidni različno široki in celo blizu 1 mm debeli pasovi zaribane tuje kovine (slika 3). Podobne informacije smo zbrali tudi na makroskopskih posnetkih s prečnega (slika 5) in vzdolžnega (slika 4) preseka prirobnice. Na sliki 4 se vidi del zaribane kovine na prirobnici. V zaribani kovini so drobna zrna oksidne škaje. Makroskopsko jedkanje odkrije tudi več drobnih razpok, ki jih s prostim očesom ni moč videti (slika 5). Na tej sliki se vidi tudi približno 1,5 cm široka cona, v kateri je prišlo zaradi povišane temperature do večjih ali manjših strukturnih sprememb.

Slika 3
Notranja stran kosa razletele prirobnice. Vidijo se pasovi zaribane druge kovine

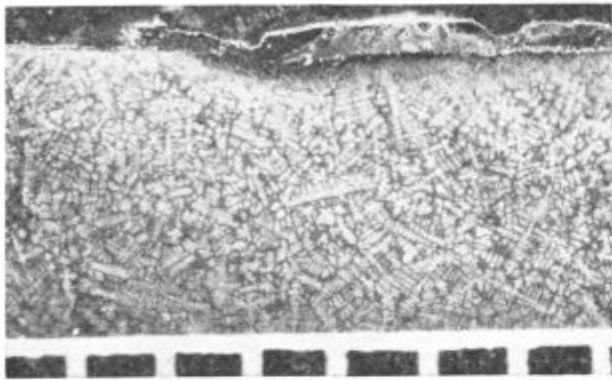
Slika 4
Makroskopski posnetek dela prečnega preseka prirobnice. Na notranji strani je zaribana kovina. Jedkano ($\text{CuSO}_4 + \text{HCl} + \text{H}_2\text{O}$); pov. 15 \times

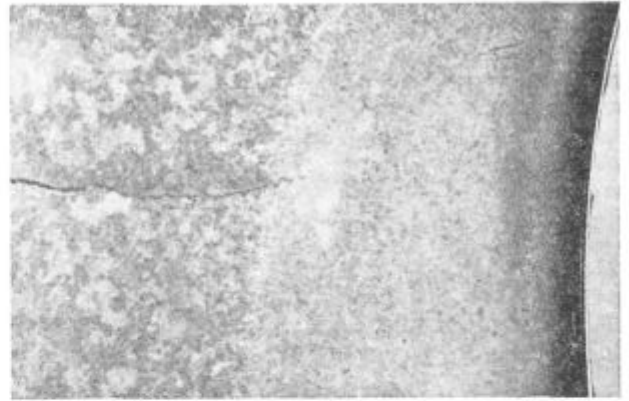
Slika 5
Makroskopski posnetek preseka ob notranji strani prirobnice. Razpoke in široka cona toplotnega učinka. Jedkano ($\text{FeCl}_3 + \text{HCl} + \text{ethyl. alk.}$); pov. 2,6 \times

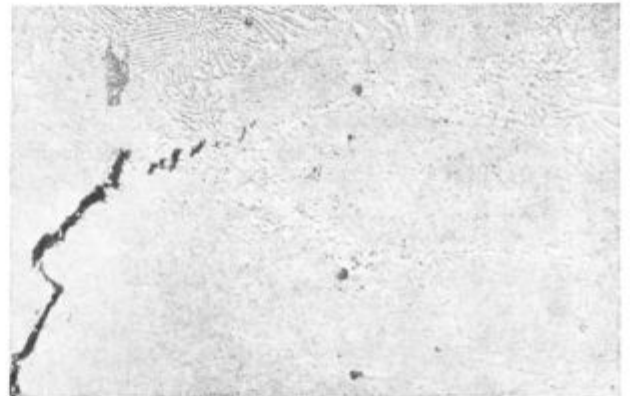
struktura brez naknadnega toplotnega vpliva, potekajo predvsem čez ledeburitni eutektik t. j. čez krhko strukturno komponento litine (slika 6). Mikrotrdote feritnih zrn z drobnimi precipitiranimi karbidi so 350–370 kp/mm² (HV), ledeburitnega eutektika pa okoli 530 kp/mm² (HV).

Slika 6
Potek razpoke v delu prirobnice z nespremenjeno strukturo. Jedkano ($\text{CuSO}_4 + \text{HCl} + \text{H}_2\text{O}$); pov. 200 \times

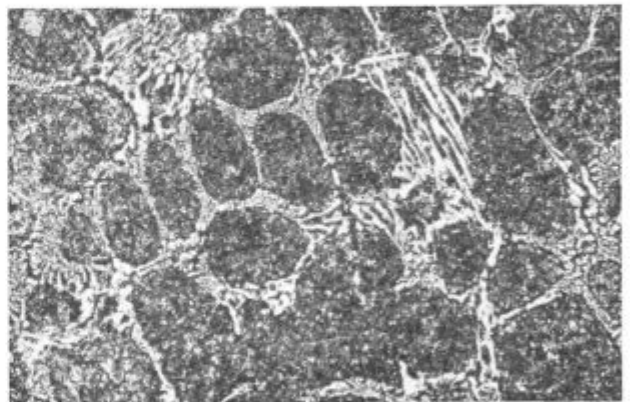
Slika 7
Martenzit z nespremenjeno primarno ledeburitno mrežo. Jedkano ($\text{FeCl}_3 + \text{HCl} + \text{ethyl. alk.}$); pov. 100 \times

Mikrostruktura se skozi približno 1,5 cm široko cono toplotnega učinka zvezno spreminja. V določenem pasu so nastale kalilne strukture, katerih trdota je med 620 in 690 kp/mm² (HV) (slika 7). Le-te strukture so posledica visoke temperature in primernih ohlajevalnih hitrosti, katerim je bil podvržen material. V tem področju se prvotna ledeburitna mreža ni spremenila.

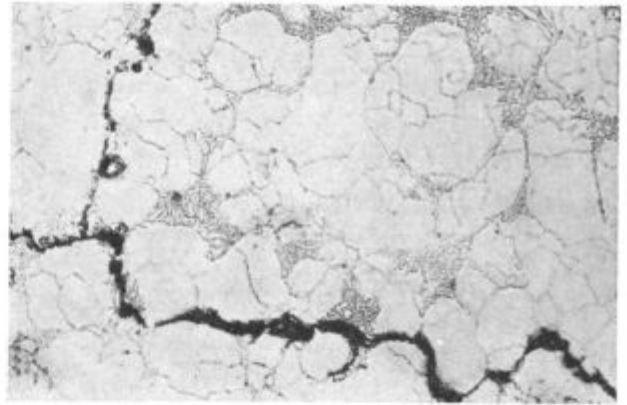
Slika 10

Potek razpoke ob notranji površini prirobnice v coni toplotnega vpliva. Austenit in karbidne kolonije. Jedkano (FeCl₃ + HCl + ethyl. alk.); pov. 100 ×

kristalnih zrn, katerih trdota je približno 300 do 360 kp/mm² (HV) (sliki 9 in 10). Razpoke v coni toplotnega učinka ne potekajo več samo po ledeburitni mreži, temveč tudi čez kristalna zrna in po kristalnih mejah, na katerih ni karbidov ali karbidnega eutektika (sliki 10 in 11).

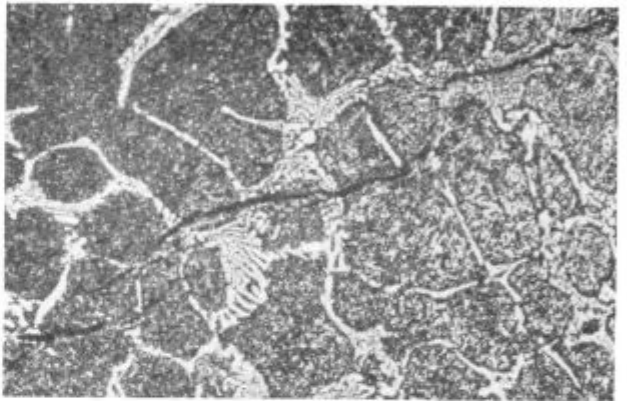
Slika 11

Potek razpoke v coni toplotnega učinka. Razpoka poteka delno čez ledeburitni eutektik, delno pa čez kristalna zrna martenzita. Jedkano (FeCl₃ + HCl + ethyl. alk.); pov. 100 ×

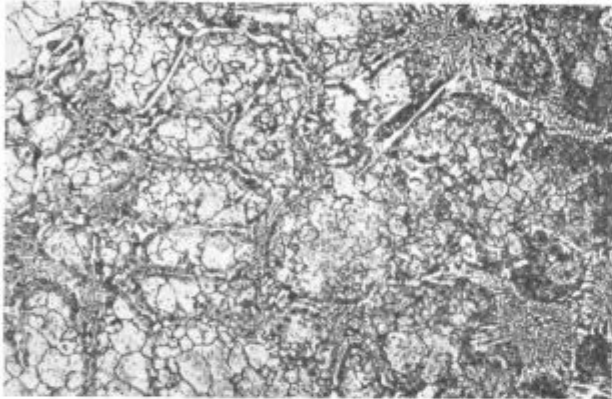
Slika 8

V smeri proti notranjemu robu je prišlo še do naslednjih zvezno si sledečih sprememb: prekristalizacije primarne strukture in nastanka večjega števila kristalnih zrn, katerih trdota je 480 do 550 kp/mm² (sliki 8 in 9) ter raztapljanja in ponovnega izločanja karbidov po mejah austenitnih

Mikrostruktura v coni toplotnega učinka. Levo martenziti (črn) z ledeburitnim eutektikom, desno prekristalizirana struktura. Jedkano (FeCl₃ + HCl + ethyl. alk.); pov. 100 ×

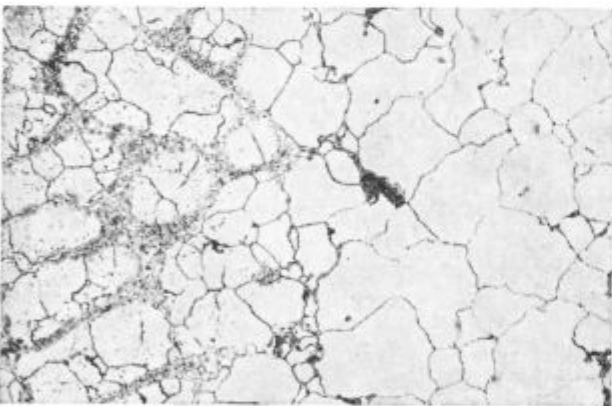
Slika 9

Mikrostruktura ob notranji strani prirobnice v coni toplotnega učinka. Prekristalizirano; austenit (desno) in austenit z delno razpadlo ledeburitno mrežo (levo). Jedkano (FeCl₃ + HCl + ethyl. alk.); pov. 100 ×

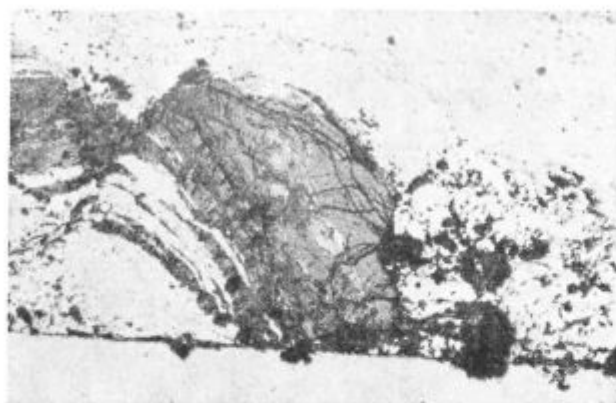
Slika 12

V pomoč pri ugotavljanju temperaturnega režima nam je bila tudi zaribana kovina na notranji strani prirobnice. Zaribana kovina je na mnogih mestih povsem zvarjena z materialom prirobnice (slika 13). Drugje je ta zveza prekinjena zaradi oksidne škaže ipd. (slika 12). Za doseg tako tesnega kontakta sta potrebna visoka temperatura in tlak (v primeru, če je nastal spoj med trdnima partnerjema) ali pa je moral biti eden od partnerjev v testnem oziroma tekočem stanju.

Mesto, kjer se je na notranjo površino prirobnice zaribala druga kovina. Siva polja so polja škaje. Polirano; pov. 500 ×

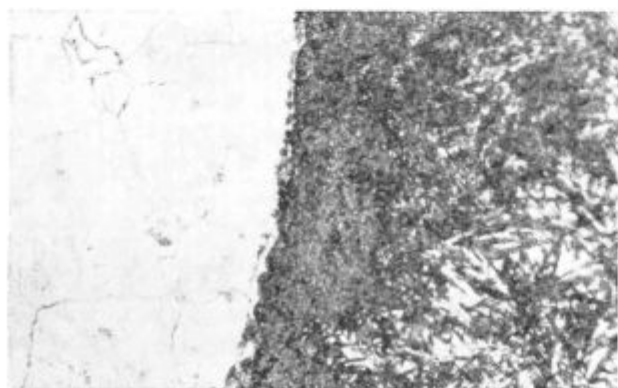
Slika 13

Mikrostruktura spoja med prirobnico in zaribano kovino. Levo austenit (prirobnica), desno martenzit in zaostali austenit (zaribana kovina); jedkano ($\text{FeCl}_2 + \text{HCl} + \text{ethyl. alk.}$); pov. 500 ×

Mikrostruktura zaribane kovine sestoji iz martenzita in zadržanega austenita (sliki 13 in 14). Zaribana kovina pa je prišla lahko le z gredi. Materiali, iz katerih so zgrajene take gredi, pa so ali

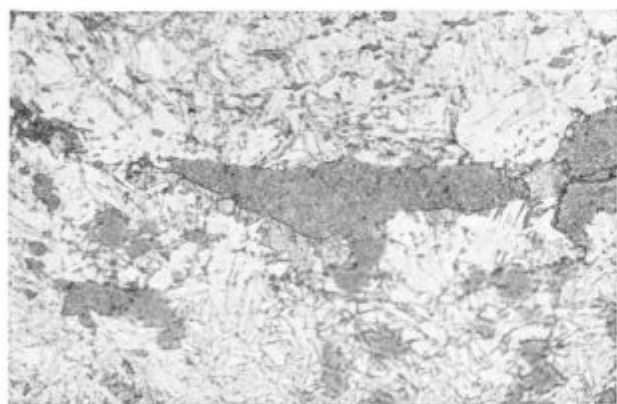
Slika 14

Mikrostruktura na prirobnici zaribane kovine: martenzit in zaostali austenit. Sivo so veliki vključki oksidne škaje. Jedkano ($\text{FeCl}_2 + \text{HCl} + \text{ethyl. alk.}$); pov. 500 ×

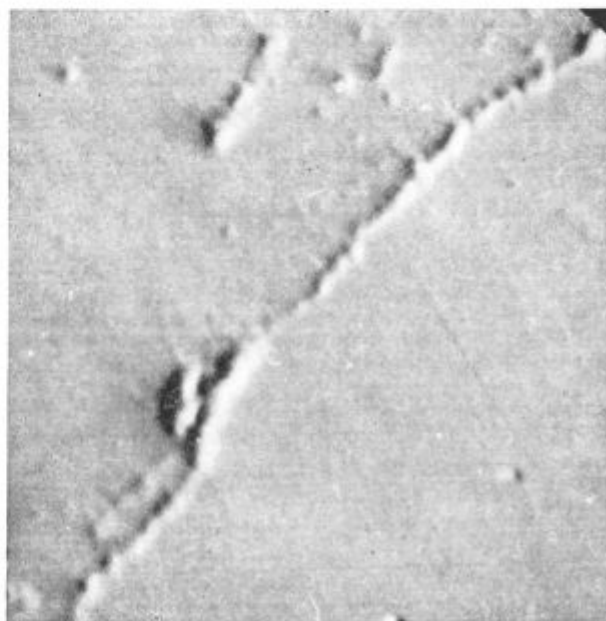
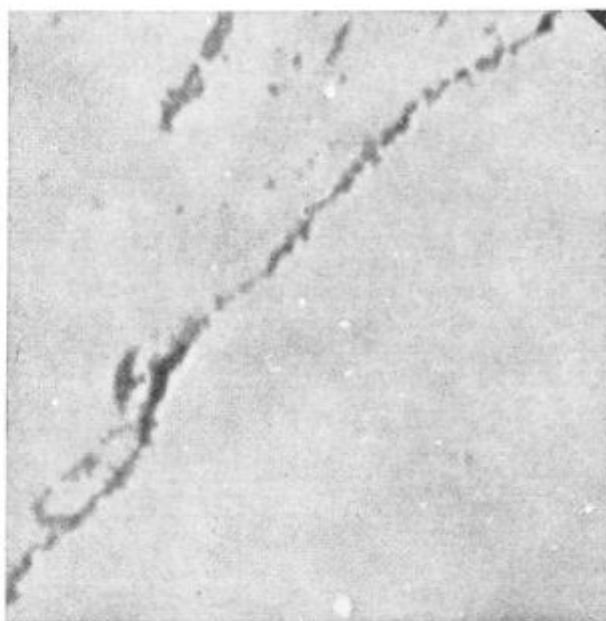
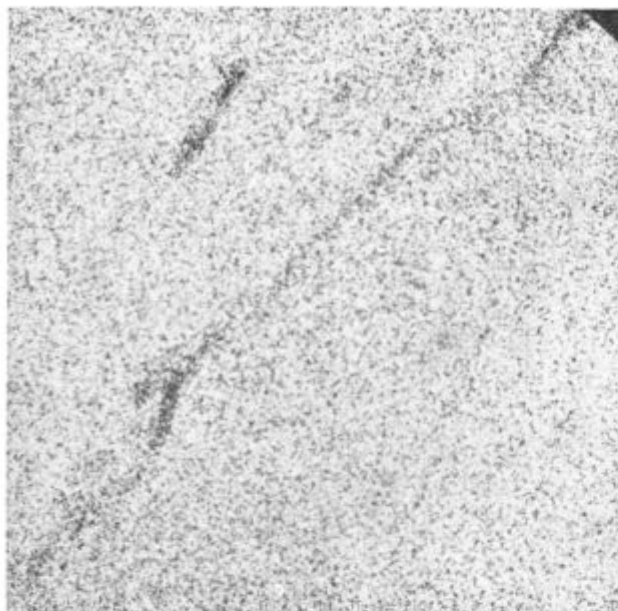
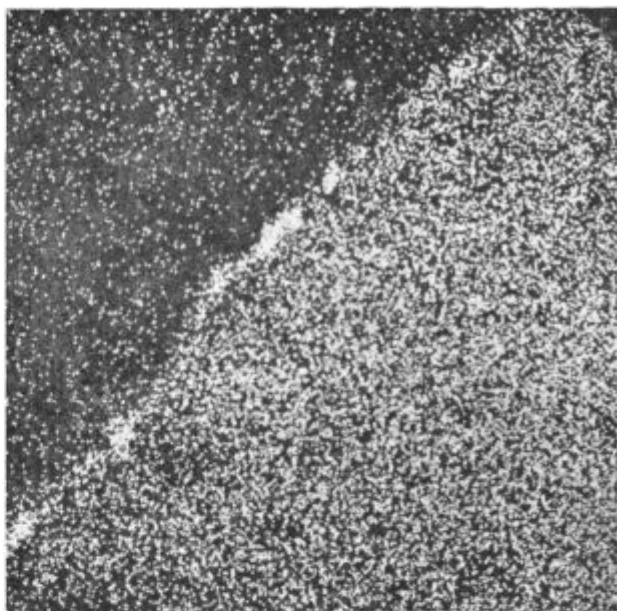
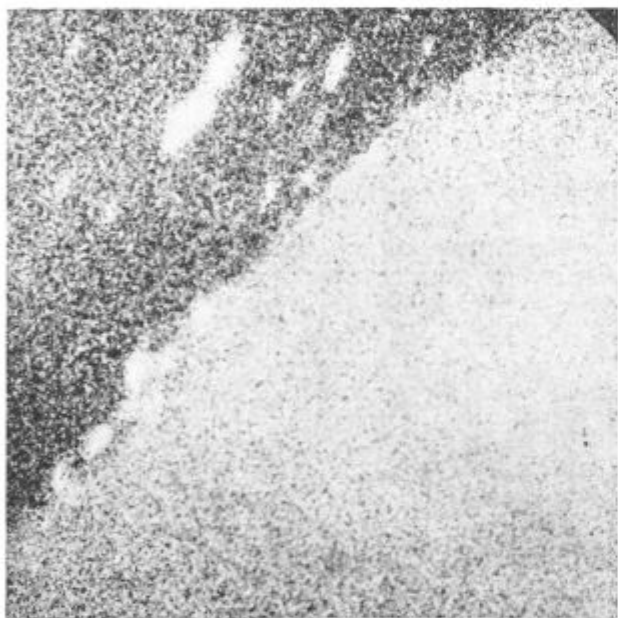
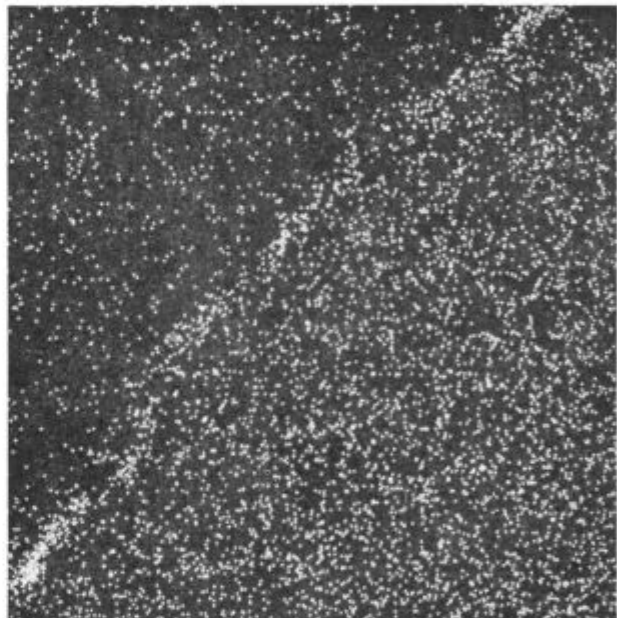
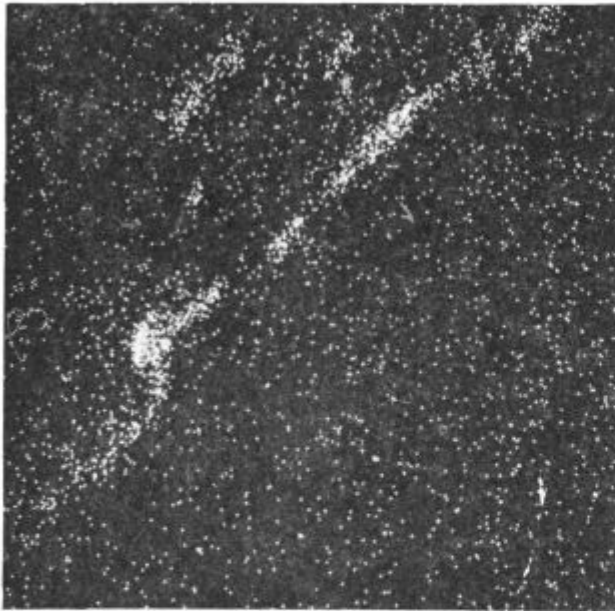
Slika 15

med prirobnico in gredjo. Scanning slike kažejo razporeditev analiziranih elementov (Cr, Mn, Si, Al, Fe, O₂) na obeh straneh zvarjene meje (sl. 15). Vidijo se relativne razlike v koncentraciji. Na analiziranem mestu so le zelo kratki odseki čistega kovinskega stika, večina stične površine pa je oksidirana. Ti oksidi in oni znotraj zaribane kovine so nastali verjetno z oksidacijo kovine z vodno paro ali zrakom pri visoki temperaturi.

Rastrske slike, posnete na stiku med materialom prirobnice in zaribane kovine; levo zgoraj zaribana kovina; pov. $840 \times$

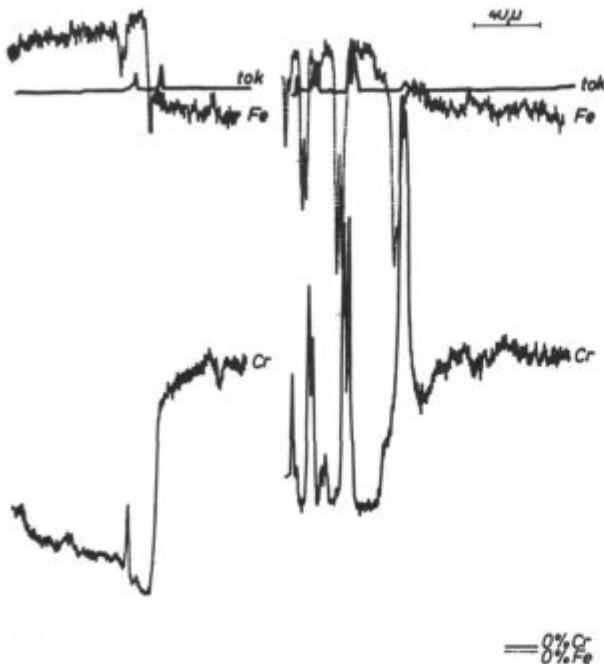
Slika 16

Zanimiv je tudi potek koncentracije kroma na obeh straneh stične meje. Koncentracija kroma v zaribani kovini je na analiziranih mestih celo naraščala z oddaljenostjo od zvarjene meje. Pri siliciju in manganu podobnega pojava nismo opazili (slike 16, 17 in 18).

Koncentracijski profil železa in kroma na dveh stikih kovine prirobnice in zaribane kovine

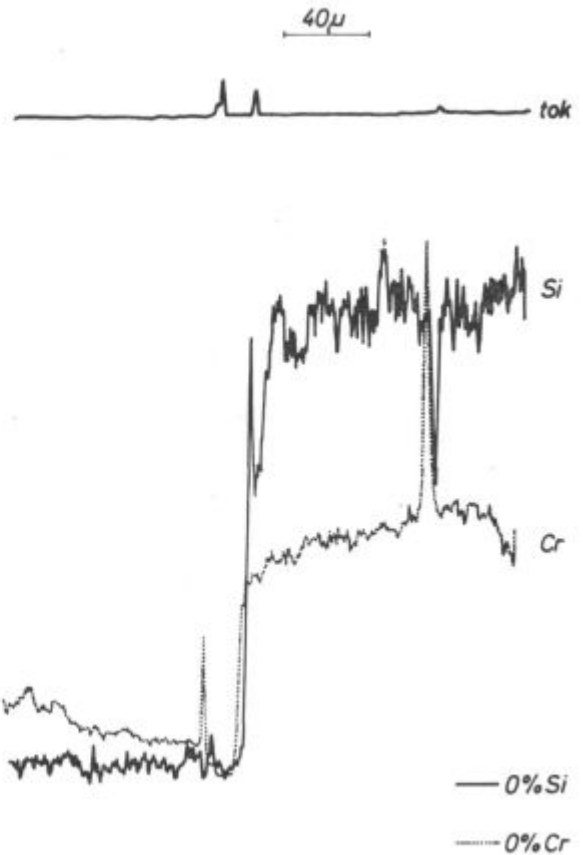
Slika 17

Koncentracijski profil silicija in kroma na stiku kovine prirobnice in zaribane kovine

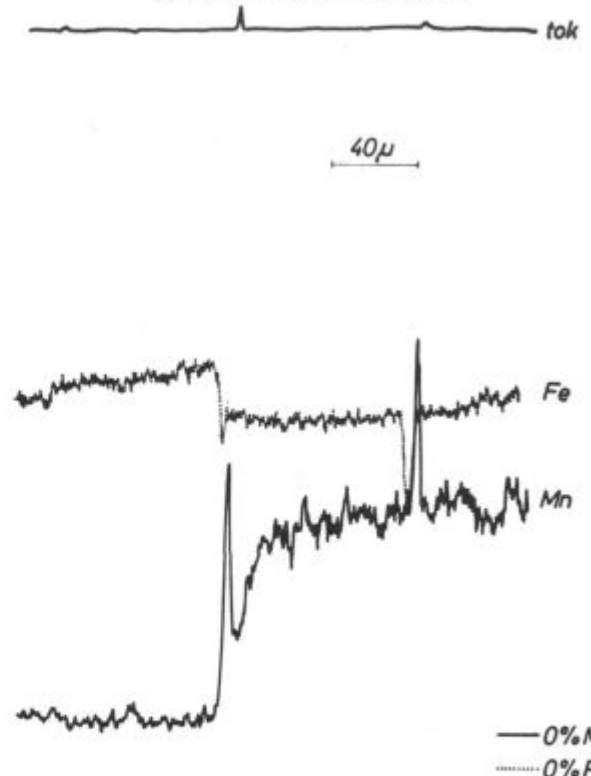
Slika 18

Koncentracijski profil mangana in železa na stiku kovine prirobnice in zaribane kovine
