POŠKODBE ZGORNJEGA USTROJA GOZDNIH CEST

Igor POTOČNIK*

THE INJURIES OF THE UPPER FOREST ROAD LAYER

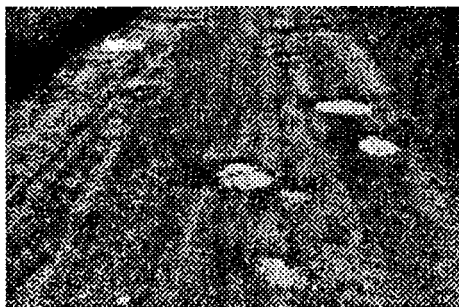
Slika 2: Udarne jame (LIENART 1983)

Kot *udarne jame* (slika 2) smo opredelili tiste neravnine na vozišču, v katerih zastaja voda in so praviloma bolj ali manj krožne oblike. Nastajajo kot posledica udarjanja koles vozil ob preveč mokro ali suho vozišče. Udarne jame saniramo z vgradnjo novega zrnatega materiala, ki mora biti enake kvalitete kot je material v obstoječi cestno konstrukciji. Če je konstrukcija zgornjega ustroja gozdne ceste izvedena iz gramoza ali lokalnega kamnitega materiala, je učinek popravila še večji, če zaradi boljšega povezovanja uporabimo čisti drobljen kamnit material. Novi material mora pri vgradnji imeti optimalno vlažnost, zatem pa ga je potrebno še uvaljati.

Udarne jame se pojavljajo kot posledica udarjanja koles vozila ob nehomogeno podlago. V njih se po deževju nabira voda, ki dodatno mehča cesto.

Pri podolžnih naklonih ceste do 3 % lahko pričakujemo pojavljanje udarnih jam, pri večjih podolžnih naklonih pa pojavljanje erozijskih žlebov in načete obrabne plasti, če dražniki niso vgrajeni.

1. Na makadamski gozdni cesti G-27 na Mežakli so se udarne jame pojavljale na odsekih s podolžnim naklonom med 0 in 3 %. Pri večjih podolžnih naklonih udarnih jam ni bilo.

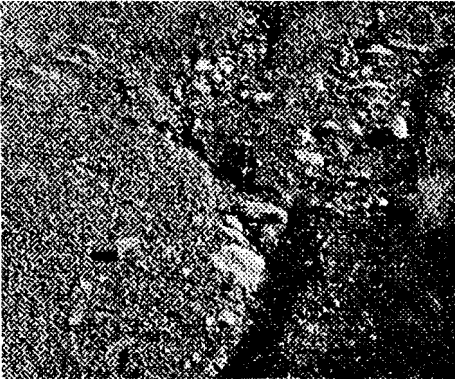
Slika 3: Erozijski žlebovi (LIENART 1983)

Kot *erozijske žlebove* (slika 3) smo opredelili tiste poškodbe, kjer so opazne posledice odtekanja vode vzdolž osi ceste. Te poškodbe so vidne kot bolj ali manj izraziti žlebovi, včasih globoki celo za debelino obrabne plasti. Domnevamo, da so te vrste poškodb še posebej pogoste na strmejših delih cest. Nastajajo na mestih, kjer so se prvotno pojavile kolesnice. Le-te nastajajo zaradi vožnje težkih vozil po slabše nosilnem spodnjem ustroju in odrivanja posipnega materiala izpod koles, zatem pa razdiralno deluje še

padavinska voda, ker je onemogočeno prečno odtokanje vode z vozišča. S dodajanjem primernega zrnatega materiala (veznost delcev) je te poškodbe zgornjega ustroja mogoče sanirati. Boljše rezultate saniranja dosežemo, če obstoječi zgornji ustroj nabrazdamo, da dosežemo boljšo povezavo z novim materialom pri optimalni vlagi. Če je plast dodanega materiala debelejša od 5 cm, jo je treba še uvaljati.

Najpogosteje so se pojavljali erozijski žlebovi (na 61 % dolžine odseka). Vzrok za njihov nastanek je odtekanje padavinske vode vzdolž osi ceste in njeno nepravočasno kanaliziranje s cestišča. Prečni profil ceste ni zagotavljal prečnega odtoka padavinske vode, zato je le-ta odtekala po prvi možni poti. Prečni odtok vode zelo ovira tudi vegetacija na sredini in robovih vozišča. Posledica je spiranje obrabne plasti vozišča, kar je tesno povezano z načeto obrabno plastjo. Ta poškodba se je pojavljala na 28 % dolžine cestnega odseka.

2. Erozijski žlebovi so se pojavljali praktično neodvisno od podolžnega naklona ceste. Pričakovali smo, da bo večji delež dolžin cest z erozijskimi žlebovi pri večjih podolžnih naklonih. Vgrajeni dražniki na razdalji med 25 in 35 m so zelo učinkoviti in zmanjšujejo nastanek erozijskih žlebov.

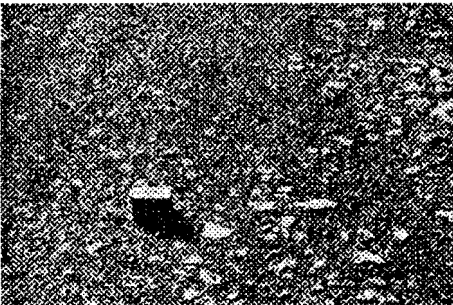
Slika 4: Načeta obrabna plast (LIENART 1983)

Kot *načeto obrabno plast* (slika 4) smo opredelili tiste poškodbe, kjer je obrabna plast ploskovno načeta zaradi delovanja prometa in (ali) vode. Mestoma je na takih mestih opazen nosilna plast, obrabna in nosilna plast sta le še delno prisotni. Tovrstne poškodbe praviloma saniramo z dodajanjem ostrega drobnozrnatega materiala, katerega v potrebni količini razprostremo prek poškodovane površine. Sanirane površine je potrebno še uvaljati.

Poškodovana obrabna plast ne ščiti več nosilne plasti vozišča pred klimatskimi in prometnimi vplivi. Tako je proces spiranja obrabne plasti vozišča progresiven in se nadaljuje (če ceste ne vzdržujemo) v druge vrste poškodb zgornjega ustroja.

3. Načeta obrabna plast se je pojavljala podobno kot erozijski žlebovi. Tudi tu dražniki odločilno vplivajo na manjši vpliv padavinske vode na vozišče.

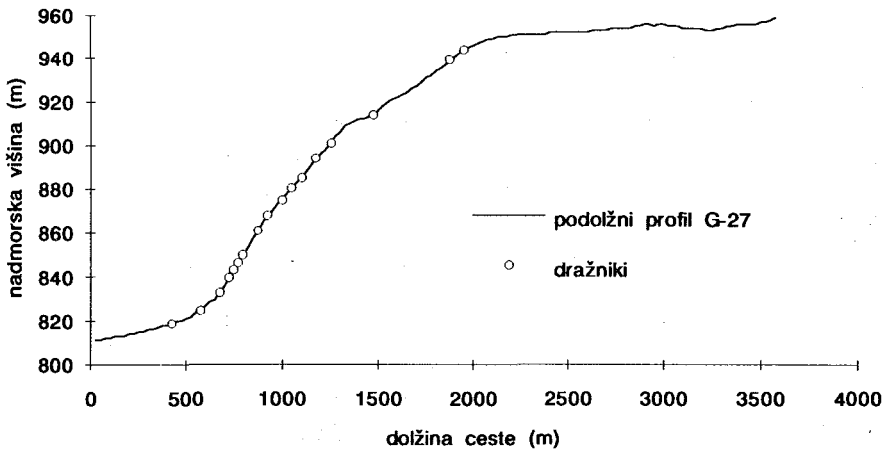
Graf 1: Podolžni profil odseka gozdne ceste G - 27 na Mežakli

Podolžni profil v raziskavi analiziranega odseka je prikazan na grafu 1, dolžine posameznih delov ceste G-27 glede na podolžni naklon pa v preglednici 2. Odsek ceste je bil nazadnje strojno in ročno vzdrževan spomladi 1991 tako, da so nastale poškodbe posledica vsaj polletnega delovanja prometa in vremenskih razmer. Posebej smo še označili mesta z vgrajenimi dražniki.

Podolžni profil je razgiban; od ravnih odsekov do izredno strmih (tudi do 15 %). Od križišča stare in nove gozdne ceste na Mežaklo do Raven sta dva izrazita zelo strma odseka, na planoti pa so podolžni nakloni minimalni kar pomeni, da so manjši od 1%.

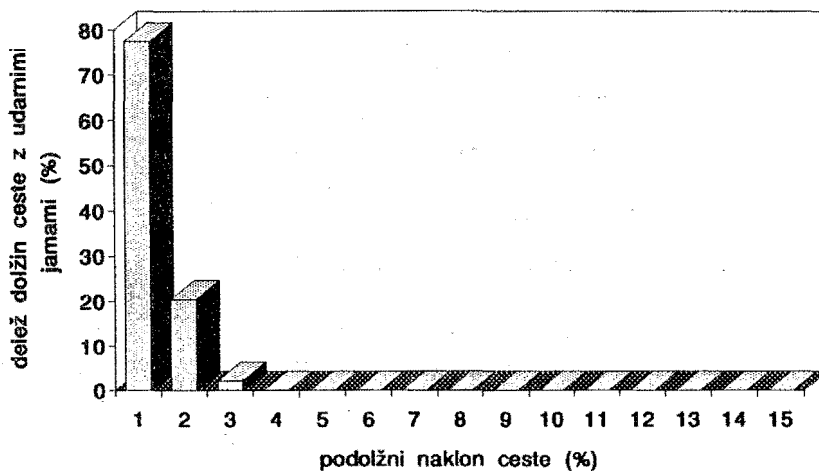
Graf 2: Delež dolžine gozdne ceste G - 27 z udarnimi jamami in podolžni naklon ceste

Največji delež dolžine gozdne ceste z udarnimi jamami smo ugotovili pri 1 % podolžnem naklonu. Praktično se udarne jame ne pojavljajo več pri podolžnih naklonih večjih od 2 %.

Odseki gozdne ceste G - 27, kjer se pojavljajo udarne jame, imajo podolžni naklon do 2.5 %. Nad tem naklonom se ne pojavljajo več. Do podolžnega naklona 1.5 % se je pojavilo skoraj 90 % vseh dolžin gozdne ceste z

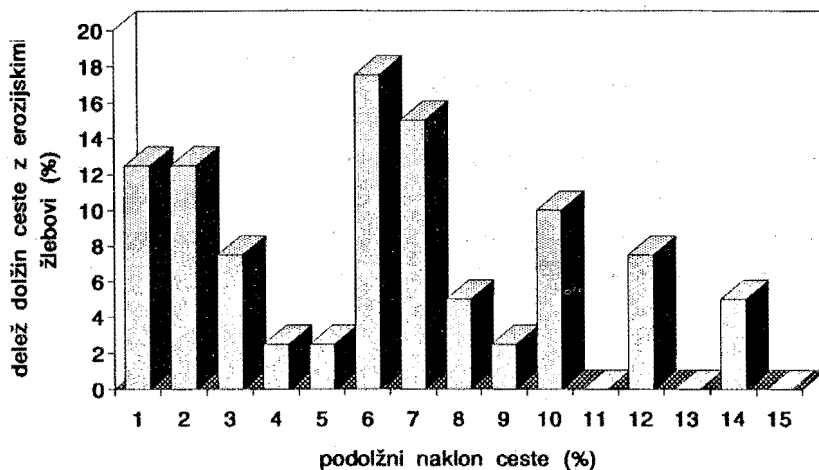
Graf 3: Delež dolžine gozdne ceste G - 27 z erozijskimi žlebovi in podolžni naklon ceste

Delež dolžine gozdne ceste G - 27, kjer so poškodbe vozišča opazne kot erozijski žlebovi, so pri vseh naklonih ceste precej enakomerne (graf 3). Glede na naravo nastanka erozijskih žlebov smo vendarle pričakovali, da bo največ erozijskih žlebov na strmejših odsekih. Vzrok za to je v vgrajenih dražnikih. Vsi strmejši deli imajo vgrajene dražnike na razdalji od 25 do 35 m. Po HAFNERJU (1969) so potrebni razmaki med dražniki (in da erozija še ne nastaja) glede na podolžni naklon kot je prikazano na grafu 4. Padavinske razmere, ki so potreben vhodni podatek za določitev potrebnega razmaka med dražniki pri danem podolžnem naklonu, smo ocenili kot neugodne (več kot 1300 mm padavin, veliko ploh in nalivov). Pri tej odločitvi so nam pomagali tudi podatki Hidrometeorološkega zavoda Slovenije za padavinsko postajo Mrzli studenec na Pokljuki.

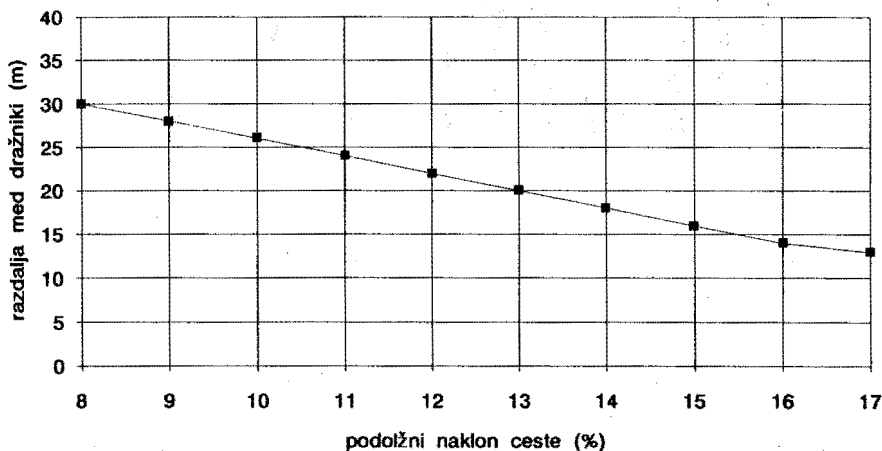
Graf 4: Potreben razmak med cestnimi žlebiči (HAFNER 1969)

Vrednosti na grafu 4 veljajo za količino padavin več kot 1300 mm letno z veliko plohami in nevihtami in srednje dobro utrjeno vozišče.

Po grafu 4 bi morali biti dražniki na gozdni cesti G-27 še pogosteje vgrajeni, vendar je že pri teh razdaljah med dražniki njihov vpliv tako velik, da so erozijski žlebovi relativno redki.

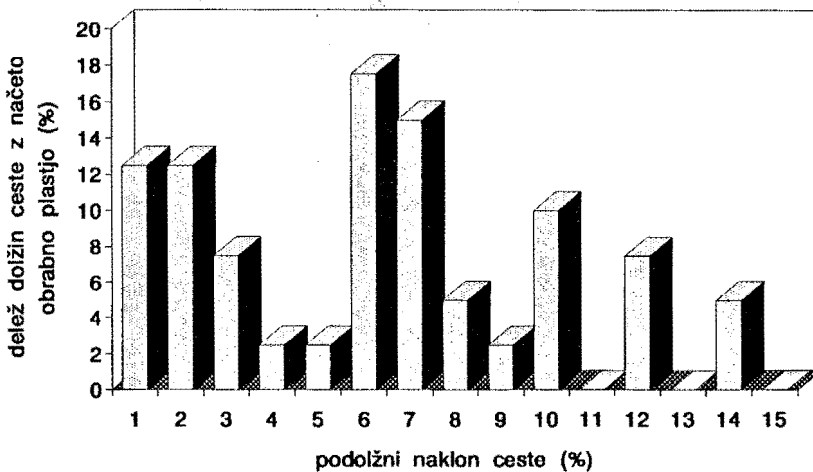
Graf 5: Delež dolžin gozdne ceste G - 27 z načeto obrabno plastjo in podolžni naklon ceste

Tudi poškodba zgornjega ustroja, ki se kaže kot načeta obrabna plast, se pojavlja praktično pri vseh podolžnih naklonih ceste. Porazdelitev dolžin gozdne ceste G - 27, na kateri je načeta obrabna plast, glede na podolžni naklon ceste, kaže veliko podobnost z porazdelitvijo erozijskih žlebov v isti odvisnosti.

Vzrok je v tem, da začetek erozije pogojuje načenjanje obrabne plasti. Pri večjih podolžnih naklonih ceste je bilo ugotovljeno le še posamično pojavljanje načete obrabne plasti. Zato imajo zelo pomembno vlogo vgrajeni dražniki, ki preprečujejo še hitrejše napredovanje erozije in s tem tudi načenjanje obrabne plasti. Zanimivi so tudi rezultati analize, prikazani na grafu 6. Kumulativni deleži dolžin gozdne ceste G - 27, kjer se pojavljajo posamezne vrste poškodb zgornjega ustroja, imajo dve glavni obliki.

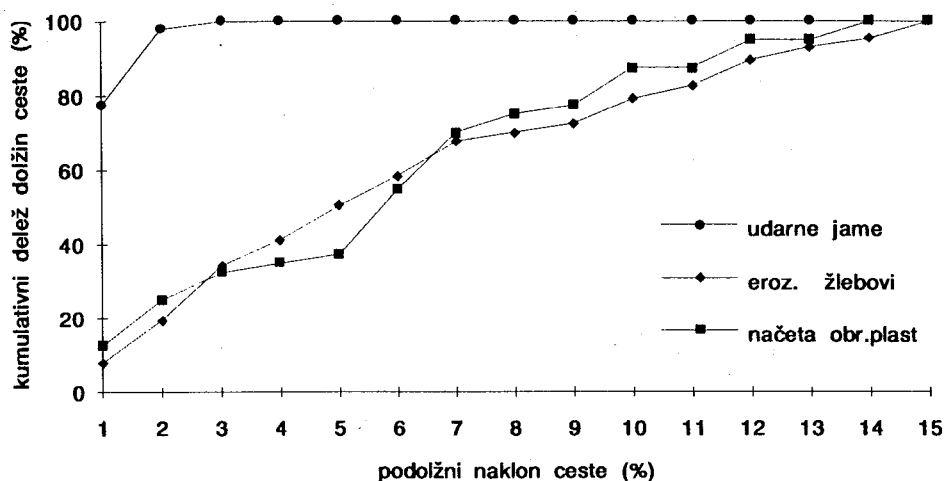
Graf 6: Kumulativni deleži dolžin gozdne ceste G - 27 s posameznimi vrstami poškodb zgornjega ustroja in podolžni naklon ceste

Odseki gozdne ceste G -27, kjer se pojavljajo erozijski žlebovi in načeta obrabna plast, imajo precej bolj enakomerno rast kumulativnih krivulj glede na podolžni naklon istih odsekov. 50 % dolžin z obema vrstama poškodb je bilo registriranih pri podolžnem naklonu do 6 %. Tudi pri največjih podolžnih naklonih obe kumulativni krivulji še naraščata.
