# FOTOREPORTAŽA SANACIJA POKRITEGA VKOPA MALEČNIK PO POŽARU

**Lokacija:** A10 Koper-Lendava, odsek: Slivnica-Pesnica

**Investitor:** Družba za avtoceste v Republiki Sloveniji, d. d.

**Izvajalec sanacije:** Kolektor CPG, d. o. o., Nova Gorica

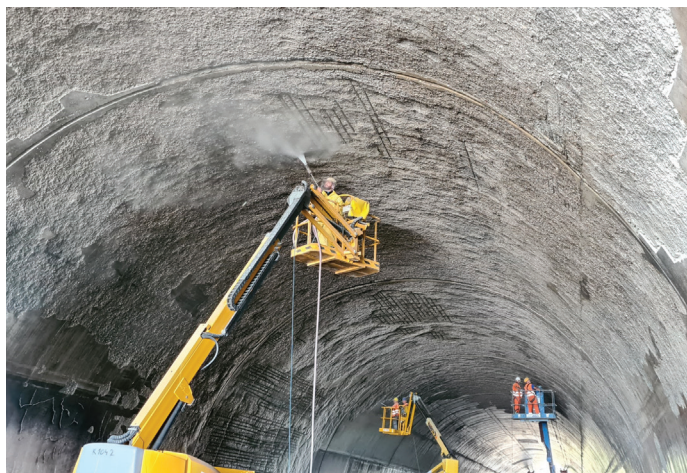
**Slika 5.** Visokotlačno čiščenje v pokritem vkopu Malečnik, 9. 7. 2023 (foto: Ponting, d. o. o.).

Po nesreči se je promet preusmeril v sosednjo cev pokritega vkopa, kjer je potekal po enem pasu v vsako smer vožnje. Takoj sta se začela demontaža uničenih elektro-stojnih inštalacij in visokotlačno čiščenje površin betonskih obokov z odstranjevanjem nesprijetih kosov betona.

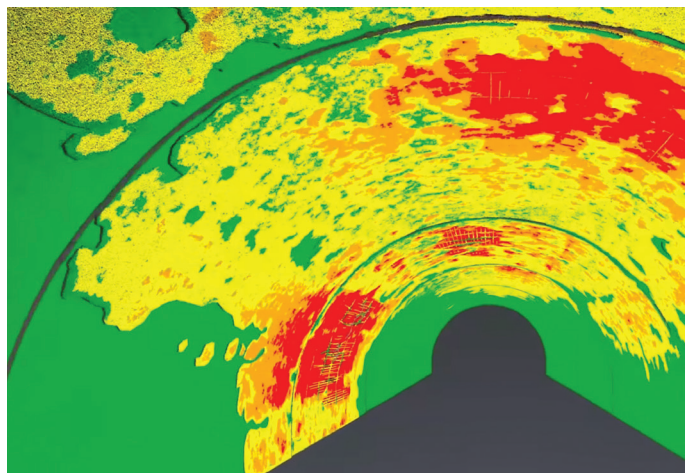
**Slika 6.** 3D-posnetek poškodovanosti notranje površine betonskih obokov pokritega vkopa Malečnik (foto: DARS, d. d.).

Pred pričetkom sanacije se je najprej izvedlo 3D-skeniranje notranje površine betonskih obokov, na podlagi katere se je ugotovila stopnja poškodovanosti konstrukcije. Odvzeli so se vzorci betona, na katerih so se izvedle preiskave tlačne trdosti, in vzorci armature za izvedbo nateznih preizkusov. Rezultati tlačnih trdosti vzorcev betonov niso kazali posebnosti, le razslojitve posameznih površin do globine 2 cm. Rezultati preiskav armaturnih palic so pokazali nespremenjene vrednosti napetosti na meji tečenja, le pri posameznih palicah se je pokazala povečana krhkost.

Na podlagi 3D-posnetka so se glede na stopnjo poškodovanosti določili sanacijski ukrepi. Na posnetku rumena območja predstavljajo poškodbe betona do debeline 1 cm in so se sanirale z mikromalto iz mešanice cementa in epoksidne smole. V oranžna območja poškodb debeline 2 do 4 cm so se vgradila nerjavna vijačna sidra, na katera so se pritrdile vroče cinkane žične mreže, izvedli so se temeljni sprijemni premaz, profilacija površin z mikroarmirano sanacijsko malto in premaz z inhibitorjem korozije za armirani beton. Najbolj poškodovana območja, kjer so bile poškodbe globine 4 do 6 cm, lokalno pa tudi do 9 cm, so na zgornji sliki obarvana rdeče. Na teh mestih so se s pomočjo nerjavnih sidrnih vijakov pritrdile armaturne mreže Q-283, ki so se predhodno zaščitile z epoksidnim premazom in posule s finim kremenčevim peskom. Po temeljnem sprijemnem premazu se je profilacija površin izvedla z brizganim betonom in premazala z inhibitorjem korozije za armirani beton.

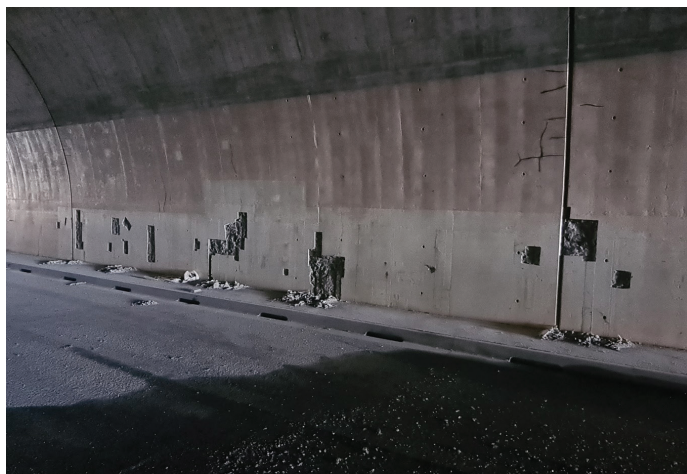
**Slika 7.** Priprava površin manjših lokalnih sanacij, 9. 7. 2023 (foto: Ponting, d. o. o.).

Sočasno se je izvedla sanacija manjših lokalnih površinskih poškodb, katerih vzrok ni bil požar.

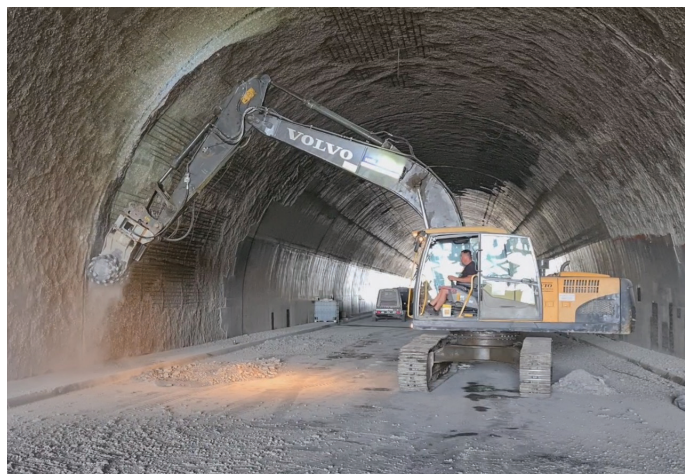
**Slika 8.** Lokalno poglobljanje površine z bradavičastim rezkarjem za vgradnjo mrež, 13. 7. 2023 (foto: Ponting, d. o. o.).
