Zaključena je sanacija zemeljskega plazu v vasi Smoleva v Selški dolini

Sanacija plazu Smoleva

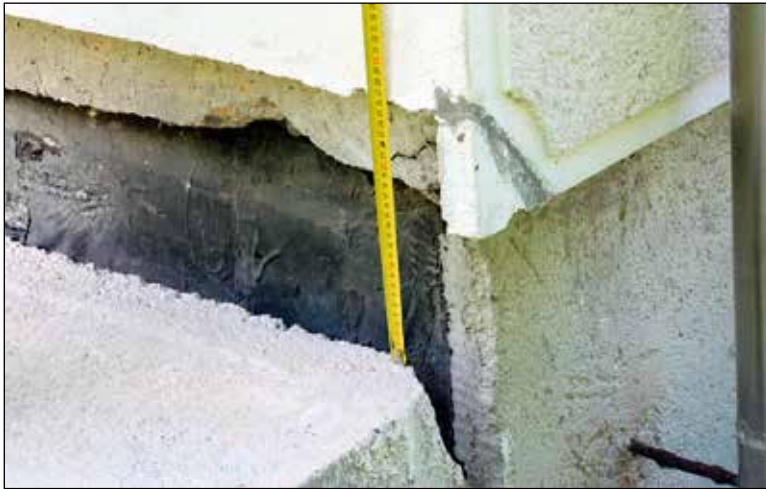
Pogled na odmik pločnika od stanovanjske hiše, 2. 9. 2010.

Večji del nadaljnega plazenja pa smo lahko spremljali kar sami, saj se je za našo stanovanjsko hišo pločnik kar pogrezal, hiša pa se je odmikala od svoje prvotne lege. Ob vsaki spremembi, ki smo ji bili priča, je v nas rasel strah, ki pa ga ni nihče mogel prepoditi. Zares težko bi opisala, kaj vse smo doživljali ob vsakih večjih padavinah, mislim, da so z nami isto doživljali tudi naši bližnji sosedje, pa tudi vaščani iz spodnjega dela vasi. Tudi cesto do Smoleve smo morali večkrat obnavljati, da je bila za silo prevozna, ker se je del cestišča stalno pogrezal. V strmini pod cestiščem pa se je zemljina kopičila v gube in izbokline, ki so se kasneje tudi posule po strmini. Takrat si nismo upali niti pomisliti na to, kaj bi bilo, če bi plaz ob kakšnem dolgotrajnem deževju res zdrsnil v dolino. Začetek reševanja tega plazu se je pričel s terenskimi raziskavami, z izkopi sondažnih jaskov, vrtnjem sondažnih vrtin, raznimi meritvami nivoja vode in laboratorijskimi raziskavami.

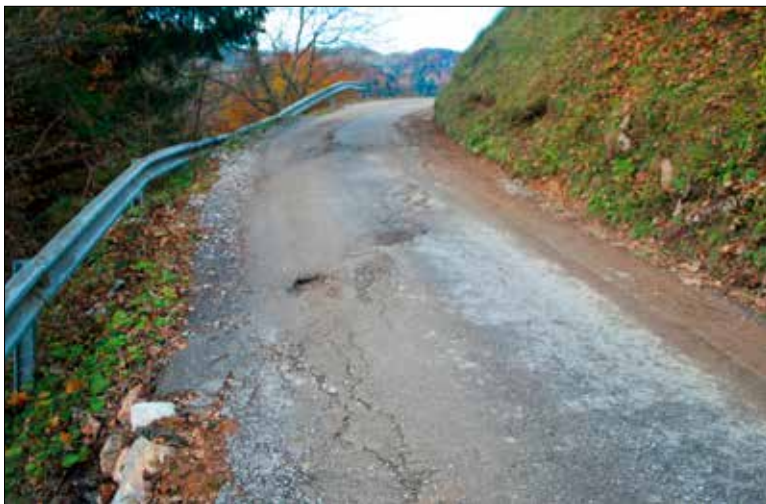
Cesta v Smolevo, ki se je pogrezala, 5. 11. 2009.

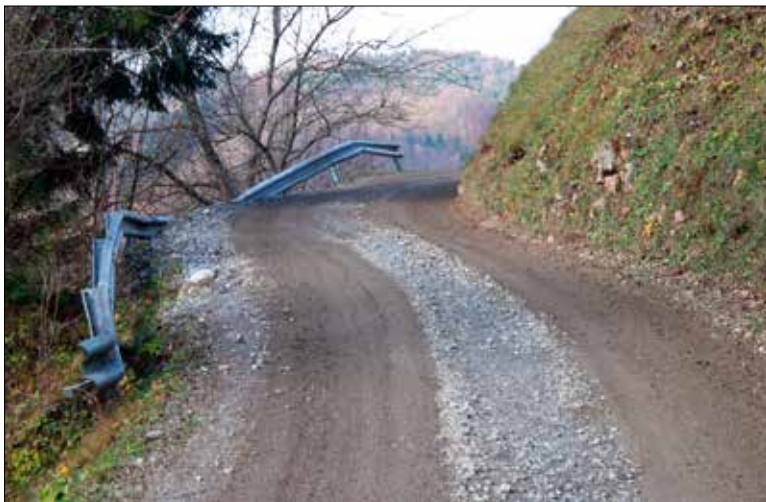
Dostopna cesta v Smolevo, 17. 11. 2009.

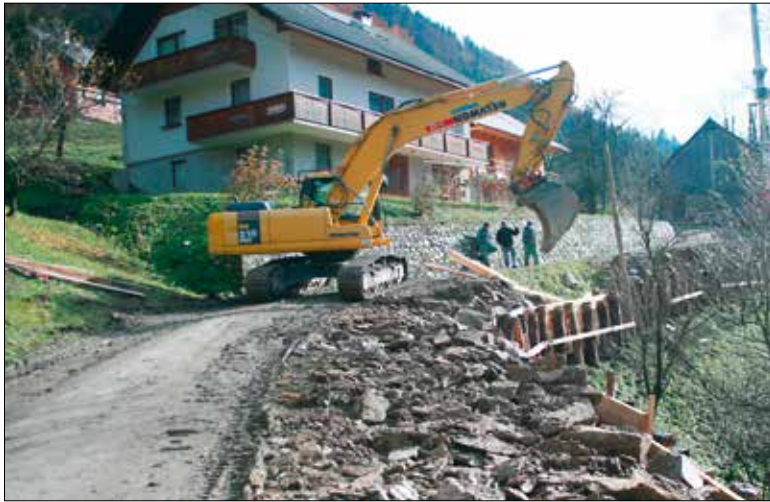
Priprave za vrtanje
zgornje pilotne stene,
5. 11. 2009.

1. **Zgornja sidrana mikropilotna stena I dolžine $L = 52$ m**: piloti $d = 0,4$ m, dolžine $L = 10,5$ m v rastru / 1,0 m, povezuje jih AB-greda, učvrščena z geotehničnimi sidri $3 \text{ } \varnothing 0,6''$, dolžine $L = 16$ m, v rastru $b = 2$ m.
2. **Spodnja sidrana pilotna stena II dolžine $L = 59,5$ m**: piloti $d = 0,8$ m, dolžine $L = 9-10$ m v rastru / 2,5 m, povezuje AB-greda, učvrščena z geotehničnimi sidri $4 \text{ } \varnothing 0,6''$, dolžine $L = 20$ m, v rastru $b = 2,5$ m in nadvišana z AB-zidom ter zasipom do ceste.

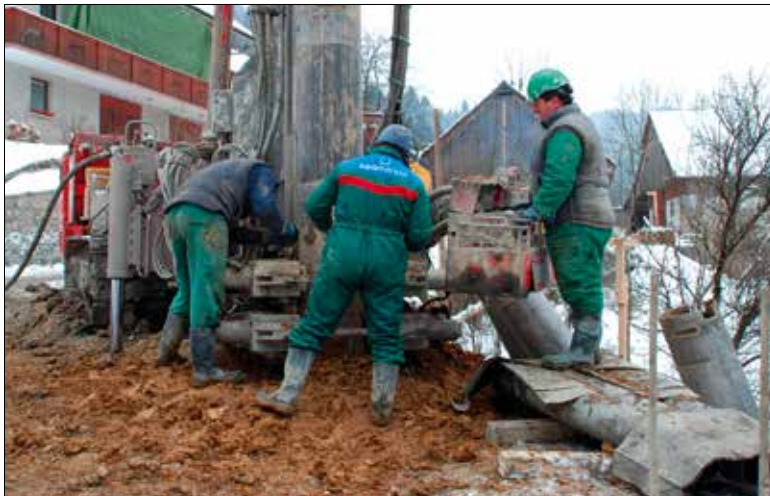
Vrtanje zgornje
pilotne stene
(pilot d = 0,4 m),
10. 12. 2009.

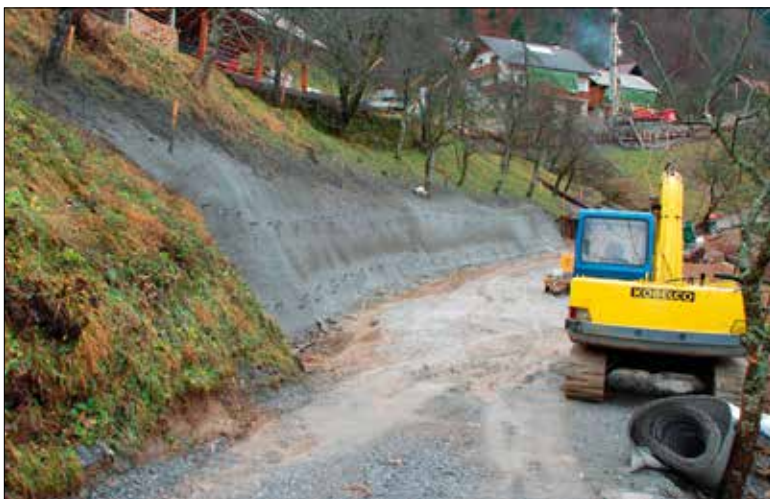
Priprave za vrtanje
spodnje pilotne stene,
1. 12. 2009.

1. konstrukcija je spodnja sidrana pilotna stena **dolžine $L = 59,5$ m**, nadvišana s kamnito gredo v betonu in zasipom do ceste. Piloti so $\varnothing 80$ cm, dolžine $L = 9,0-10,0$ m, v rastru $b = 2,5$ m. AB-greda je učvrščena s 4-pramenskimi geotehničnimi sidri tipa **Freysenet ($A_p = 600 \text{ mm}^2$)** dolžine $L = 20,0-24,0$ m (vezni del $l_v = 6$ m, prednapetje $P_0 = 400$ kN), v rastru $b = 2,5$ m.
2. konstrukcija je zgornja sidrana mikro pilotna stena dolžine $L = 52$ m, piloti $\varnothing 40$ cm, dolžine $L = 9,0-11,0$ m, v rastru $b = 1$ m. AB-greda, učvrščena s 3-pramenskimi geotehničnimi sidri tipa **Freysenet ($A_p = 450 \text{ mm}^2$)** dolžine $L = 16,0-19,0$ m (vezni del $l_v = 7$ m, prednapetje $P_0 = 350$ kN), v rastru $b = 2$ m.

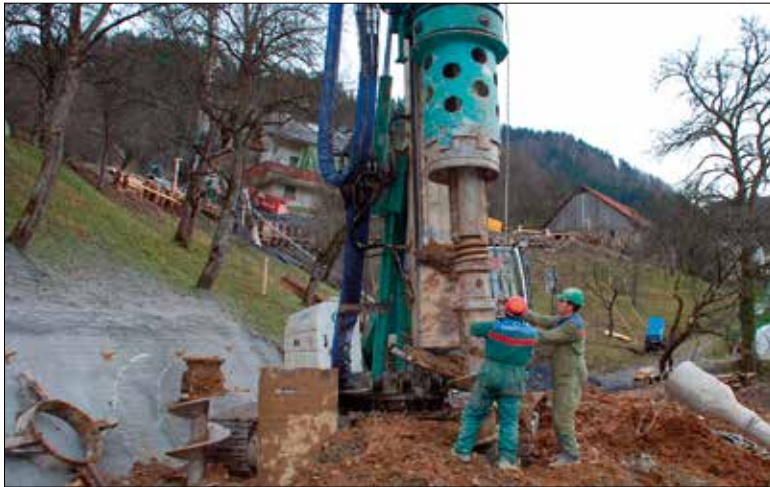
Vrtanje spodnje pilotne stene (pilot $d = 0,80$ m), 10. 12. 2009.

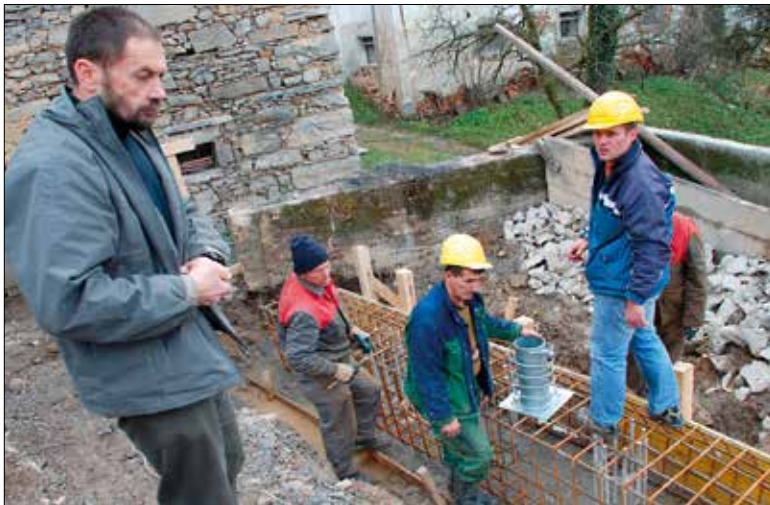
Izdelava AB-grede, ki povezuje pilote in sidra, 10. 12. 2009.

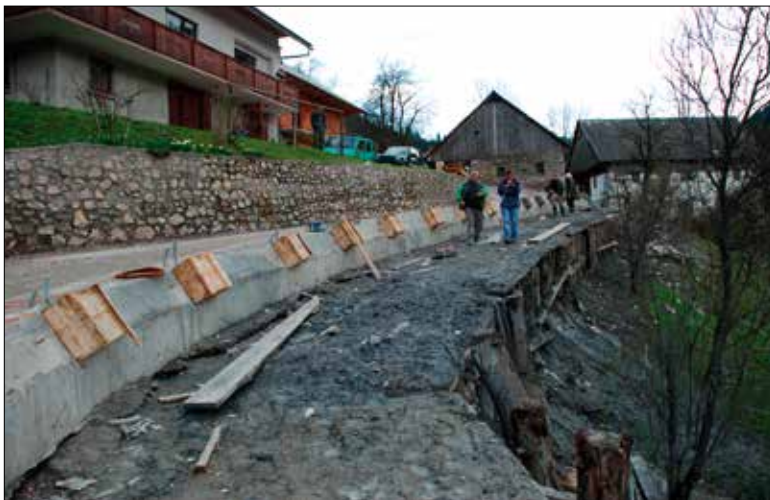
Zaključevanje pilotov in mikro pilotov, kjer je vgrajen inklinometer, 15. 4. 2010.

Na zgornji pilotni steni v mikro pilotu **P-26** je bil po vgradnji armature **vgrajen inklinometer**. Na spodnji pilotni steni je bil vgrajen **inklinometer** v pilotu **P-13**. Po izvedbi sten so bile izvedene ničelna in tri dodatne meritve.

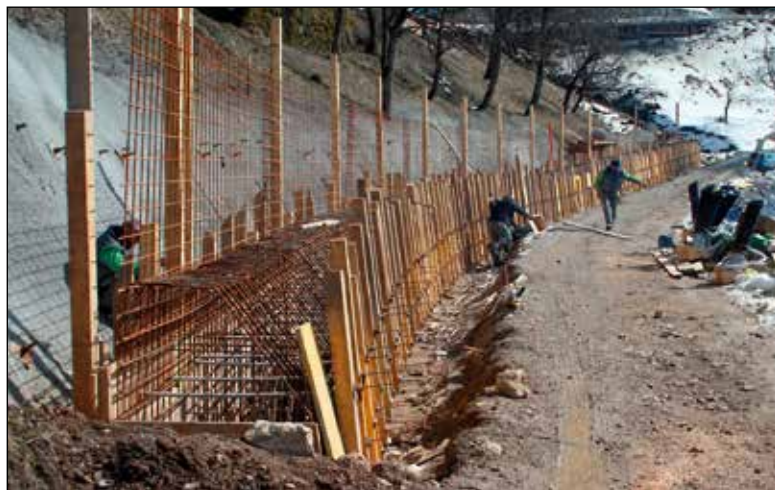
Izdelava AB-grede –
spodnja pilotna stena,
16. 3. 2010.

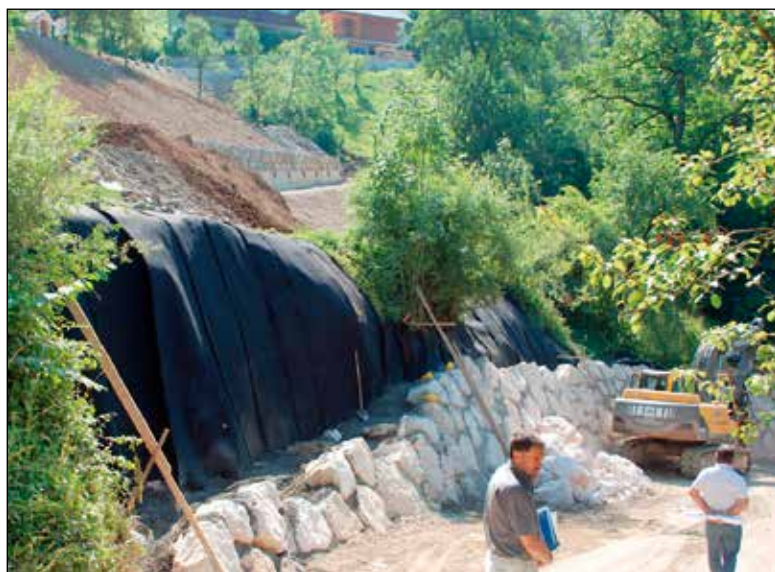
Izvedba kamnite
zložbe v betonu
na robu ceste,
1. 7. 2010.

Kamnito zložbo se je izvajalo z izkopom ob notranjem robu ceste iz platoja po kampadah. Zložbo nad cesto dolžine **L = 79 m** se izvede kontaktno po brežini v naklonu $n = 2 : 1$, zadaj $n = 3 : 1$ ob dostopni cesti v vas. Kamnita zložba v betonu je izvedena z vkopanim delom (do temeljev z vzdolžno drenažo) globine $h = \text{ca. } 2,5\text{--}3,5 \text{ m}$ in svetlim delom nad cesto višine $h = \text{ca. } 5,5 \text{ m}$.

Temeljenje zložbe je bilo izvedeno v zmerno preperelo do kompaktno mešano hribinsko maso skrilavcev in laporjev ter ploščatih apnencev z roženci kredne starosti. Kjer ustrezno trdne hribinske podlage z izkopom ni bilo možno doseči, je bilo temeljenje ojačeno s tirnicami dolžine $L = 3$ m.

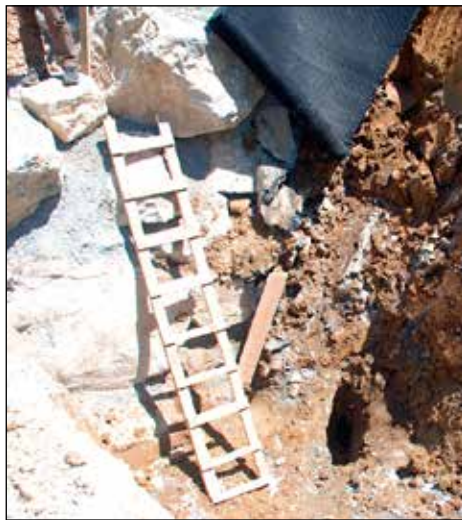
Pri prerezu P-1 je bila pri izkopu za temelje ugotovljena kraška kaverna, povezana s snopom nateznih razpok. Kaverna je bila ustrezno založena s kamnitimi bloki in z urejenim iztokom v prepust.

Kraška kaverna, odkrita pri izkopu za temelje ceste, 20. 5. 2010.

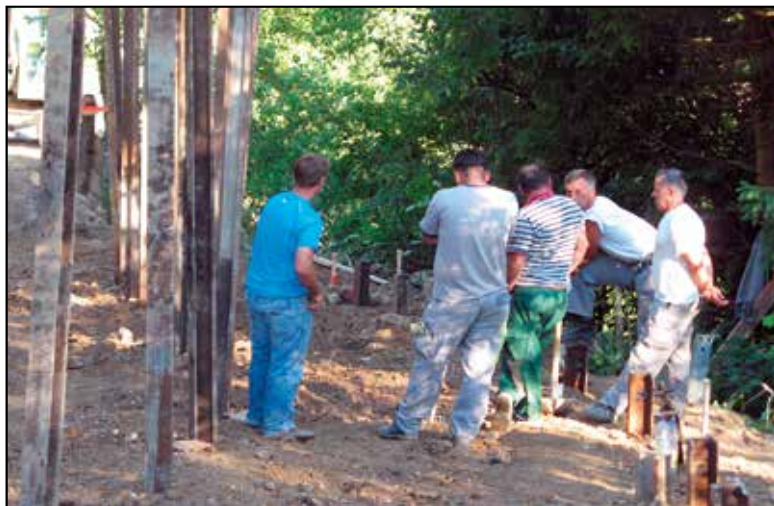
Temeljenje ovinka ceste s tirnicami, 5. 7. 2010.

Izvedba sanacije površinskega usada pod dostopno cesto v vas s podpornim L-zidom dolžine $L = 40$ m. Zid se je izvajal po kampadah približno od roba z izkopom do preperete hribinske podlage globine $h = \text{ca. } 3,2\text{--}5,0$ m. Izvajal se je s temeljenjem na tirnicah $L = 5,0$ m (25 kom) in $L = 6,0$ m (13 kom) ter $L = 7,0$ m (12 kom). Poleg izvedbe zidu ($H = 1,5$ m, $L = 3,6$ m) ob levi strani ceste je bilo izvedeno varovanje na vkopni strani ceste s kamnito obložno zložbo v naklonu $n = 2 : 1$, višine do $H = 1,5$ m in vzdolžno drenažo, položeno ob temelju zložbe.

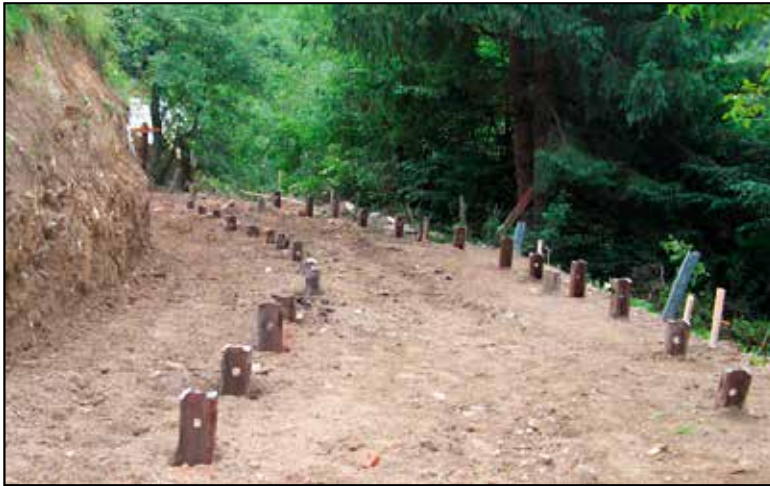
Tirnice že nabite
v hribino,
6. 7. 2010.

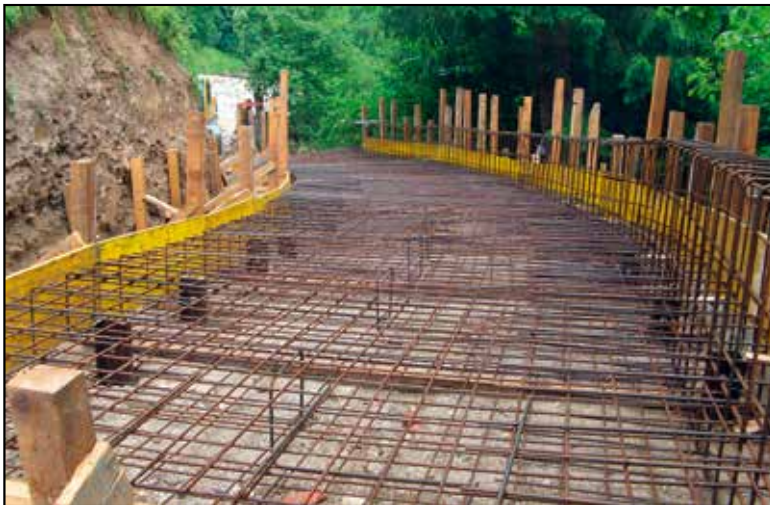
Ovinek ceste,
pripravljen za
betoniranje,
6. 7. 2010.

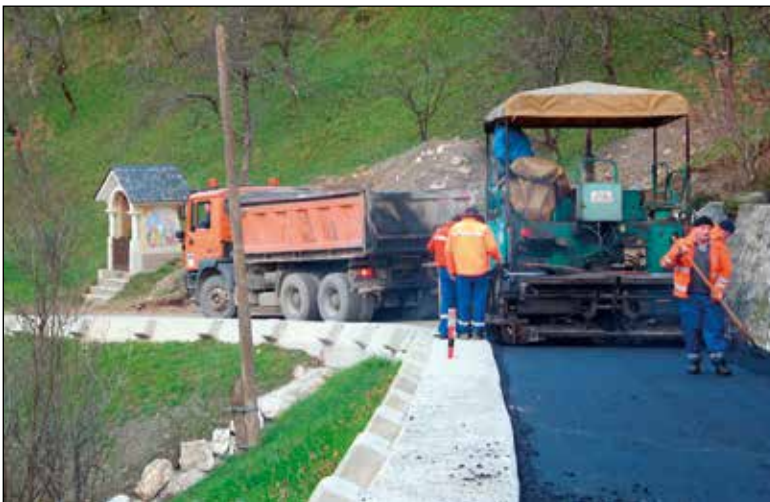
Asfaltiranje ceste,
6. 11. 2010.

Po končani izvedbi zložbe je bila urejena dostopna cesta (obnova vozišča) z asfaltno muldo, ustrezno povezano z novo urejenimi prepusti. Cesto je bilo treba zaradi poškodovanosti od težkega prometa pri izvedbi sanacije plazu obnoviti vse do spodnjega mostu čez potok.

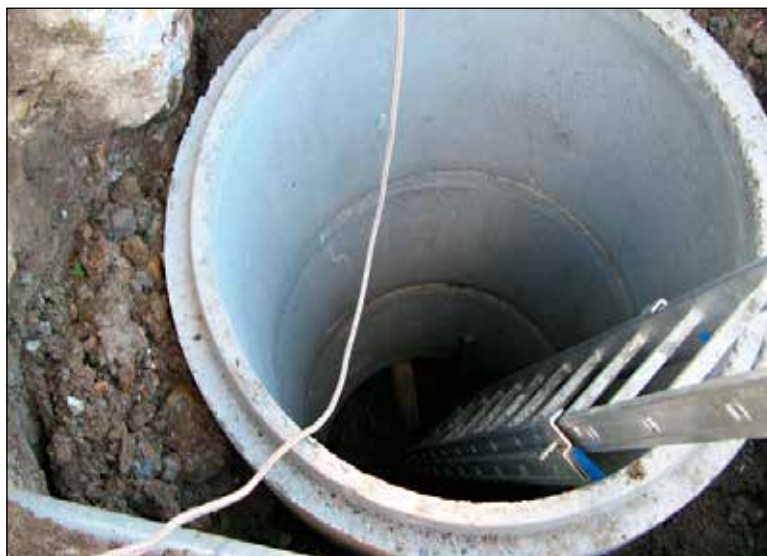
Izkop stabilitetnega vodnjaka pri hiši Smoleva 1 ($d = 1,20$ m).

Temeljenje objekta je bilo izvedeno s petimi vodnjaki \varnothing 120 cm (AB-piloti), št. 1–3 globine 8,3 m, št. 4 globine 7,3 m in št. 5 globine 4,9 m. Vsi so temeljeni 0,5 do 1,0 m v hribinsko podlago.

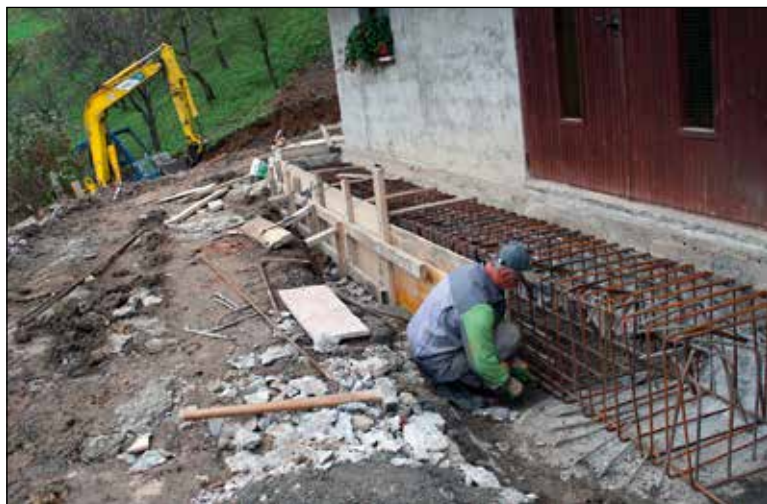
Povezava z gredo in stabilitetnimi vodnjaki, 19. 10. 2010.

Vodnjake je med sabo povezala vezna AB-temeljna greda.

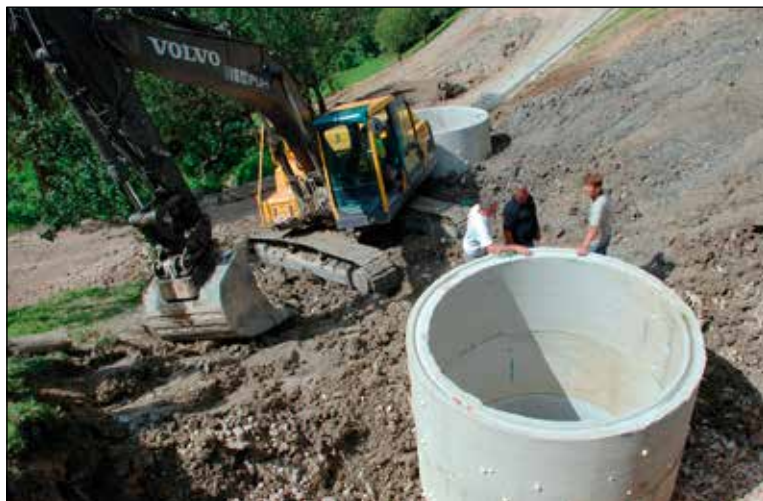
Izvedba drenažnega vodnjaka pod zgornjo pilotno steno za zbiranje globinskih voda (d = 2,5 m), 2. 9. 2010.

1. FAZA: Stabilizacija hiše s stabilitetnimi vodnjaki in gredami preko njih
2. FAZA: Izvedba drenažnega vodnjaka pod pilotno steno za zbiranje globinskih voda
3. FAZA: Izvedba drenažnega rebra na severozahodnem delu hiše

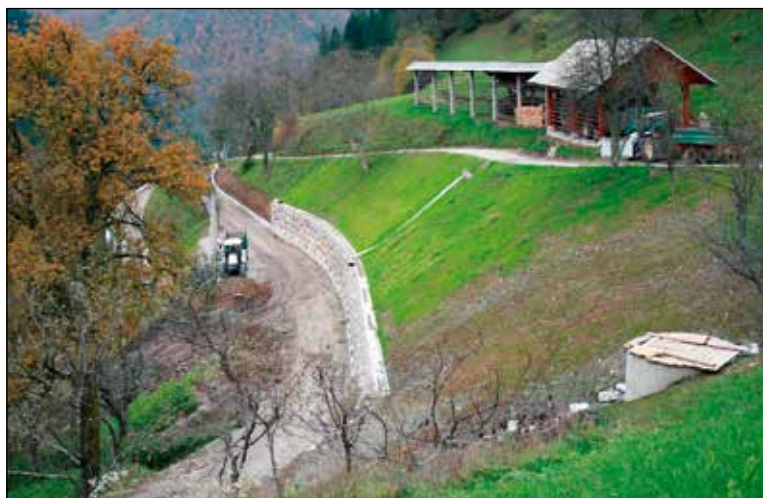
Po končani sanaciji plazu, 19. 10. 2010.
