FOTOREPORTAŽA SANACIJA MARLESOVE HIŠE PO POPLAVAH

Lokacija: Okolica Komende

Izvajalec: Marles hiše Maribor, d. o. o.

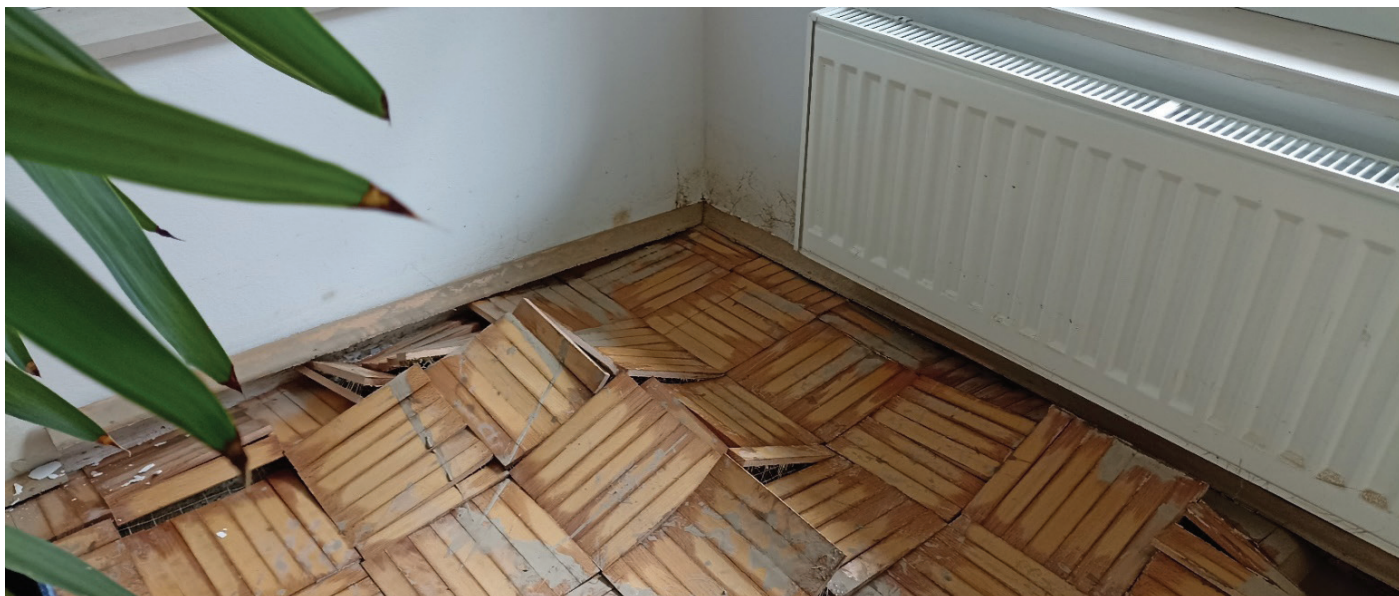
Slika 1. Škoda, nastala v minulih poplavih, je povzročila nepopisne občutke tesnobe in tudi materialno škodo.

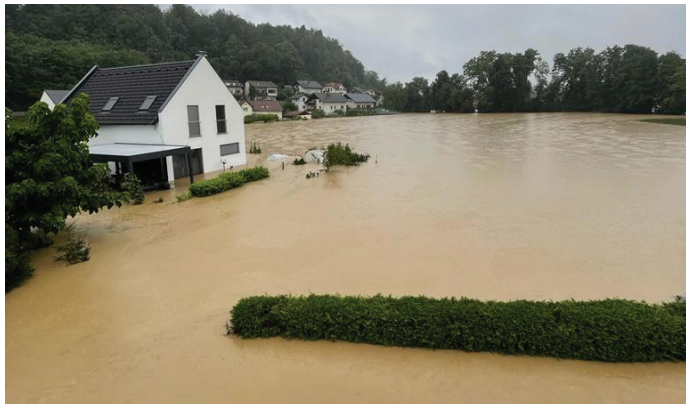
Slika 2. Poplavljen hiša Marles iz okolice Komende, avgust 2023.

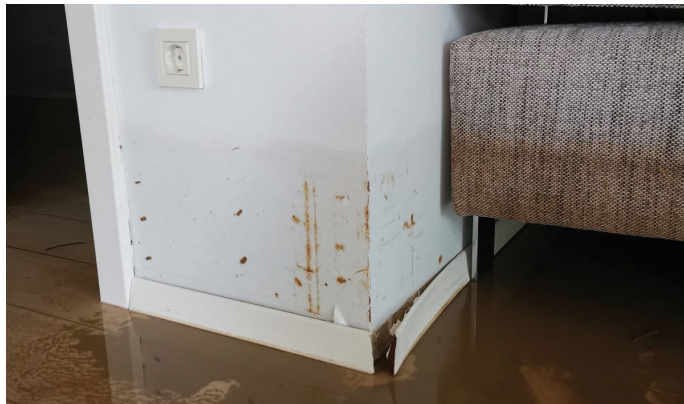
Slika 3. Nivo poplavljene vode, avgust 2023.

Voda, ki je prodirala v notranjost stavbe, je s seboj prinesla veliko mulja in drugih nečistoč. Ponekod je voda segala tudi do 40 cm visoko. Preden so investitorji lahko začeli odstranjevati vodo iz prostorov, je lahko minilo tudi do več ur. Ponekod se je voda zadržala tudi po cel dan. Kjer se je voda iz prostorov odstranila v 2 do 3 urah, se lesena nosilna konstrukcija ni navlažila na več kot 25–30 % lesne vlažnosti. Poudariti pa je treba, da je toplotnoizolacijski material v tem času bil že povsem prepojen z vodo.

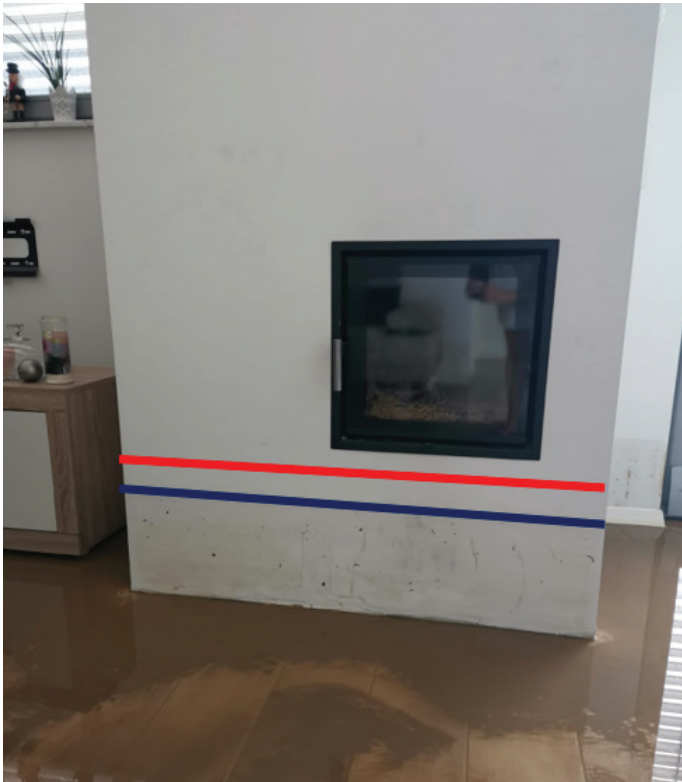
Slika 4. Ravnilinija poplavljene stene (modra) in ravnilinija sanacijskega reza (rdeča). Zrakotesna ravnilinija se prekine nižje od ravnilinije rezanja stenske obloge.

Kritične točke so predstavljali vsi navlaženi materiali, zato jih je bilo treba v čim krajšem času pričeti odstranjevati. Navlažena stenska obloga se je odstranjevala previdno z ustreznim orodjem in ustrezno nastavljeno globino rezanja, pri čemer se ni posgalo v leseno nosilno konstrukcijo stene. Posebna pozornost je bila namenjena poteku inštalacij, da se te pri odstranjevanju oblog niso poškodovale. Leseno konstrukcijo je bilo treba tudi očistiti blata ali mulja. Nato se je pričelo sušenje.

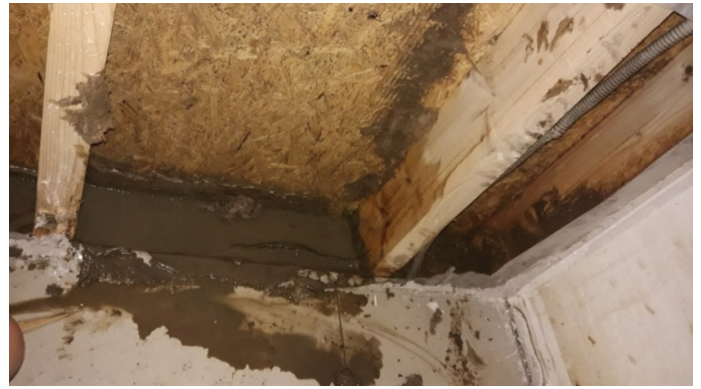
Sliki 5 in 6. Navlaženi konstrukcijski elementi, avgust 2023.

Glavni sanacijski koraki poplavljene hiše Marles so vključevali sanacijo stenskih elementov (odpiranje navlaženih konstrukcijskih elementov, odstranjevanje navlaženih materialov), sledili so postopek sušenja, kontroliranje vsebnosti vlage v lesu, izgradnja v prvotno stanje ter sanacija talnih oblog in estriha.

Prekomerno navlažene materiale, ki jih ni bilo mogoče posušiti, smo povsem nadomestili z novimi. Leseno navlaženo konstrukcijo, ki se v času izsuševanja ne bi posušila na vsebnost vlage v lesu pod 18 %, smo zamenjali z dimenzijsko istimi preseki. Ves konstrukcijski les je kvalitete C24. Nove obloge so pritrjene na osnovno leseno konstrukcijo tako, da z obstoječo konstrukcijo omogočajo neprekinjen strižni tok, ki zagotavlja stabilnost sanirane konstrukcije. Za ohranitev stabilnosti objekta so se obloge odstranjevale samo enostransko. Obloge, ki zagotavljajo stabilnost objekta, sodijo v požarni razred A2-s1, so negorljive, prav tako lahko sprejemajo in oddajajo vlago in s tem se ne spreminjajo mehanske lastnosti oblog.

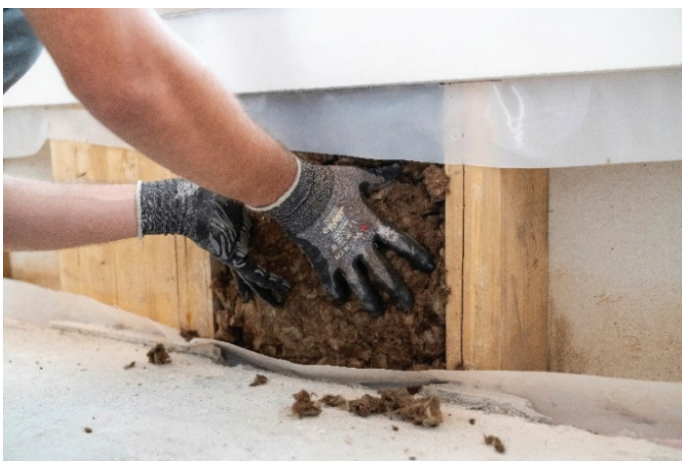
Slika 7. Vstavljanje izolacije, september 2023.

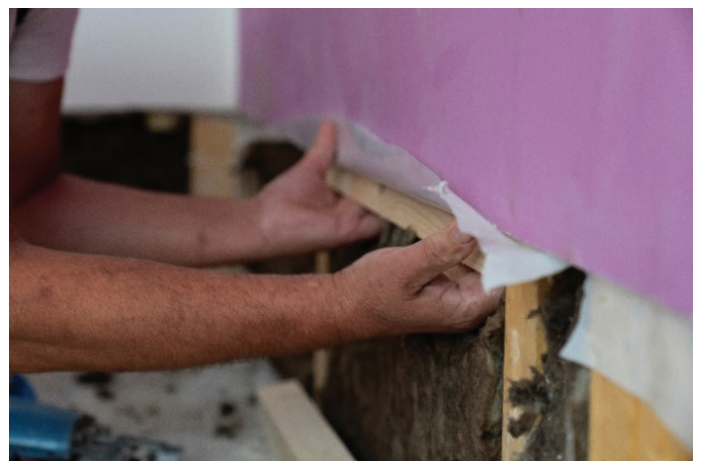
Slika 8. Nameščanje prečnikov za kasnejše pritrdjevanje stenske obloge, september 2023.

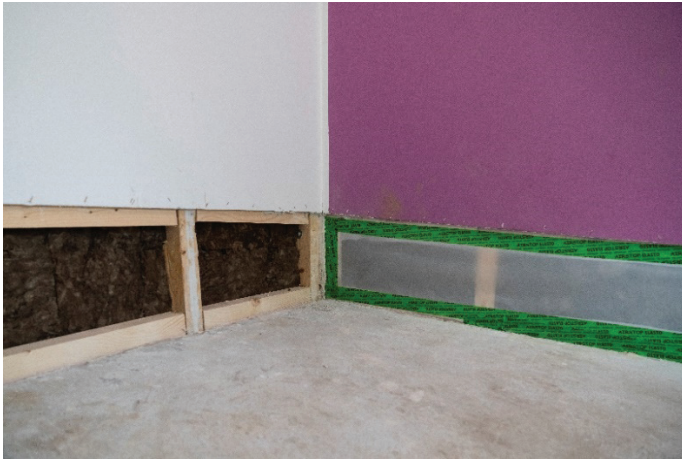
Slika 9. Prikaz vzpostavitve zrakotesne ravnine, s katero mora biti sklenjen celoten ovaj hiše, september 2023.

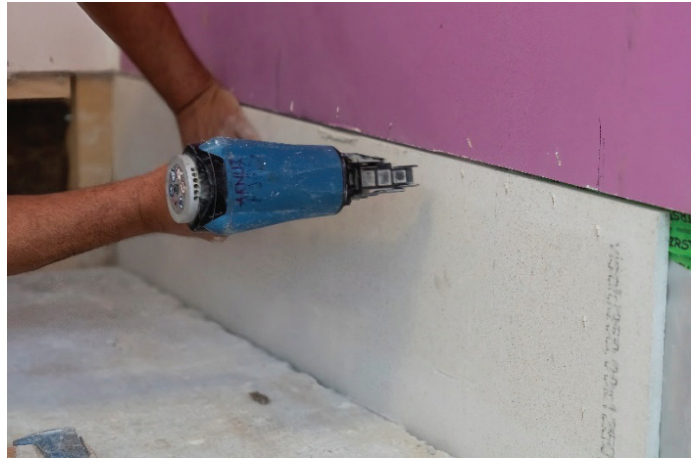
Slika 10. Pritrjevanje stenske obloge, september 2023.

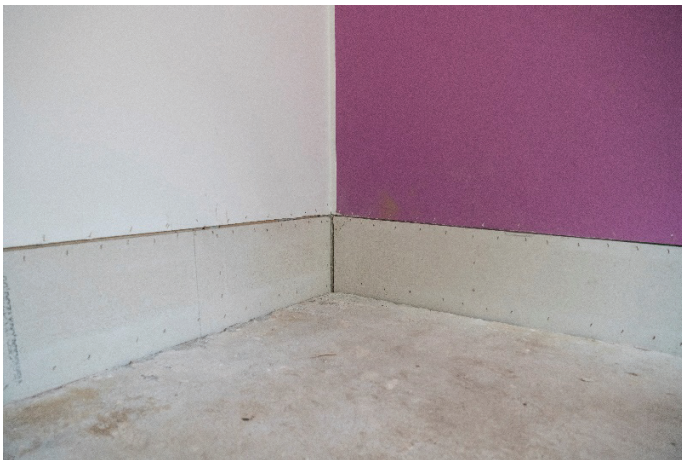
Slika 11. Nameščene stenske obloge, september 2023.

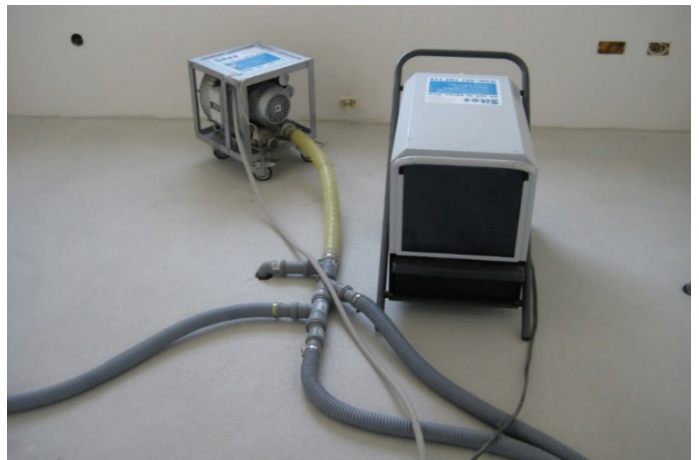
Slika 12. Izsuševanje estriha s turbinsko-kondenzacijsko metodo, avgust 2023.
