ALTERNATIVNO PODPIRANJE IN DVIGOVANJE OBSTOJEČE JEKLENE KONSTRUKCIJE STAREGA POŠKODOVANEGA MOSTU ČEZ SAVO V BREŽICAH ZA POTREBE SANACIJE

ALTERNATIVE SUPPORT AND LIFTING OF THE EXISTING STEEL STRUCTURE OF OLD DAMAGED BRIDGE OVER SAVA IN BREŽICE FOR THE NEEDS OF REHABILITATION

dr. Leon Hladnik, univ. dipl. inž. grad.

Strokovni članek

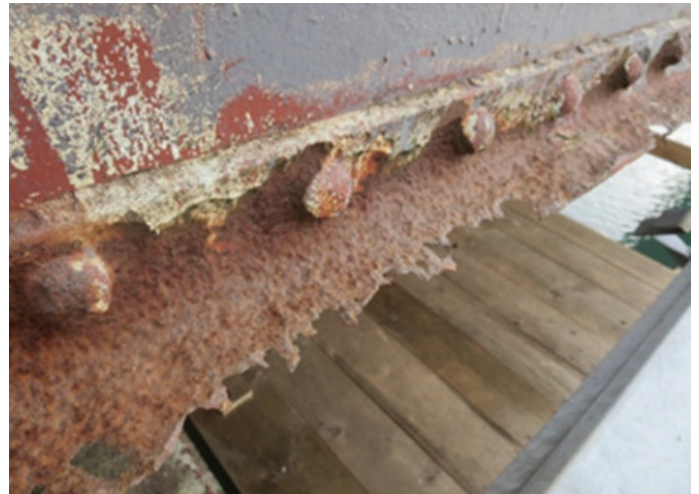
kamnitim opornikom. Predzadnja sanacija mostu je bila izvedena v letih 1991 in 1996, ko je bila izvedena tudi betonska voziščna plošča v spodnjem delu konstrukcije in preko moznikov povezana s sekundarnimi vzdolžnimi nosilci. Zaradi nadaljnega poslabšanja korozijskih poškodb, predvsem spodnjega

dela jeklene konstrukcije (slika 2), se je v letu 2018 ponovno pristopilo k sanaciji. Za potrebe sanacije je bil izdelan PZI-načrt za sanacijo mostne konstrukcije (SPIT, 2017), v okviru katerega se je predvidelo, da se za potrebe sanacije in zamenjave poškodovanih elementov izvede podpiranje obstoječe konstrukcije s tal

Slika 2 • Korozijske poškodbe spodnjega dela konstrukcije.

Predvsem je bilo izničenje napetosti oziroma polna razbremenitev konstrukcije pomembna v spodnjem nateznem pasu, ki ga je bilo treba praktično v celoti zamenjati (slika 2). Če razbremenitev ne bi bila zadostna, bi po odstranitvi poškodovanih elementov lahko prišlo do dodatnih deformacij konstrukcije, kar bi lahko otežilo pravilno namestitve novih elementov in povzročilo

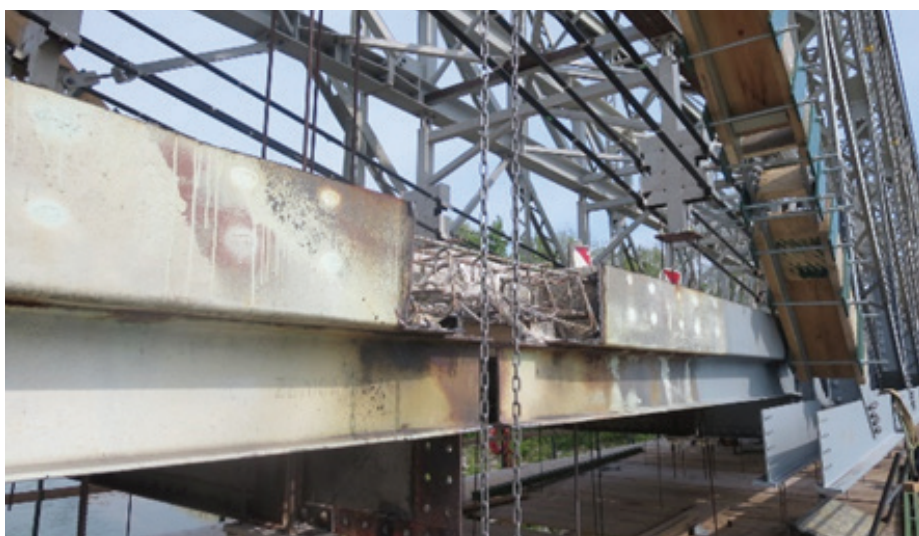
Slika 6 • Odrez dela poškodovanega spodnjega pasu in vertikale.

V okviru sanacije so se z dvigom razbremenjeni poškodovani elementi odstranili (slika 6) in zamenjali z novimi (slika 7).

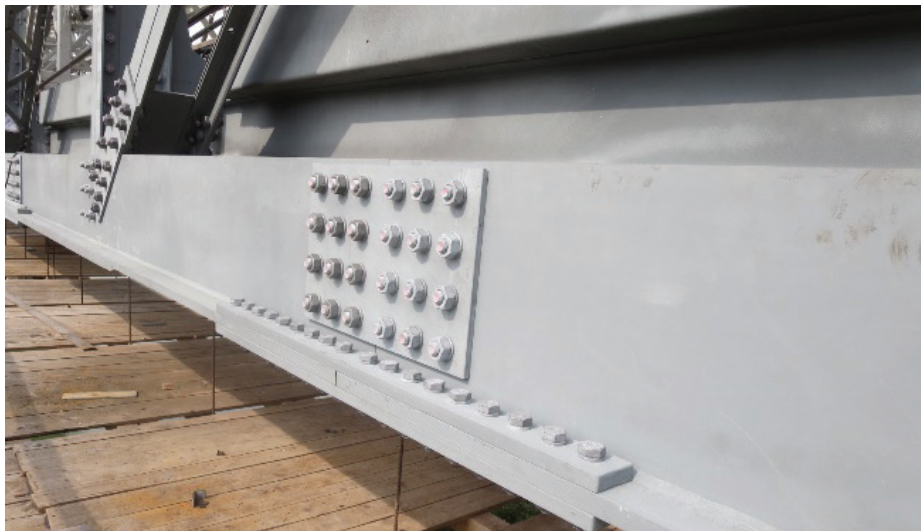
Slika 7 • Spodnji pas po zamenjavi.

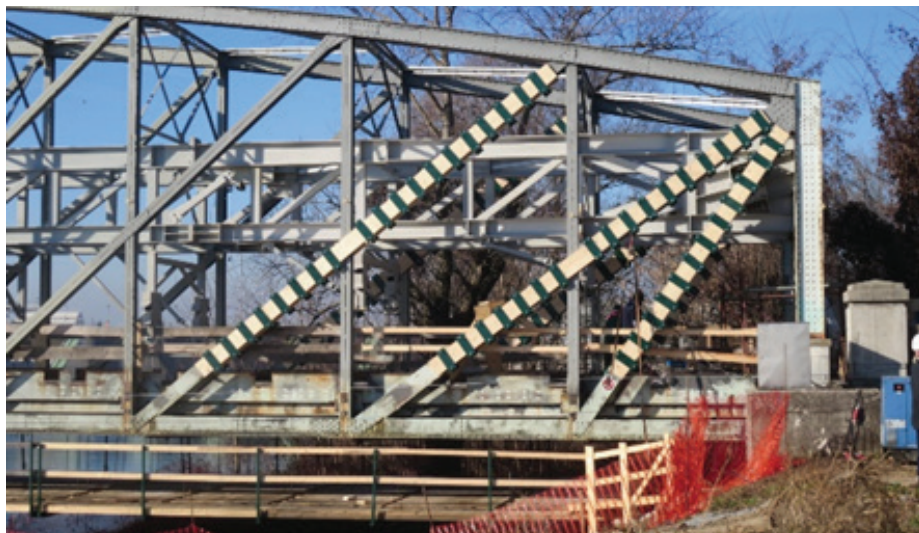
Obstoječe natezne diagonale obstoječega glavnega paličnega nosilca konstrukcije mostu (prvo, drugo in tretjo od ležišča proti sredini razpona), sestavljene iz dveh vzporednih pločevin brez povezave, ki nimajo uklonske

Slika 9 • Ojačitev nateznih diagonal (prvih treh) z lesom in jeklenimi sponami.

odpornosti, je bilo treba uklonsko ojačiti. Ojačanje se je izvedlo s pomočjo lesenih elementov in jeklenih spon (slika 9).

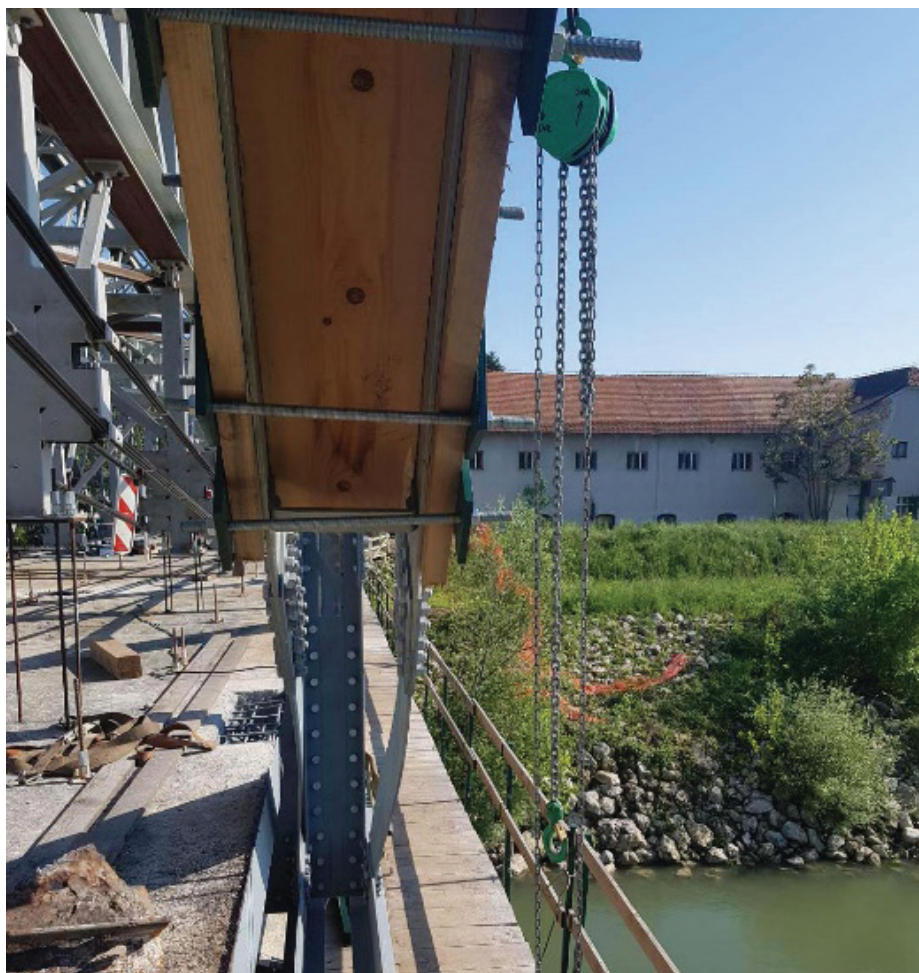
Slika 10 • Lokalni uklon pločevine natezne diagonale zaradi prezgodnje odstranitve lesene ojačitve.

Med samimi sanacijskimi deli se je zaradi trenutne nepazljivosti prekmalu odstranil del uklonske ojačitve (leseni elementi) v spodnjem delu ene od nateznih diagonal. Ker je pri dvigu konstrukcije prišlo do manjših tlačnih napetosti v pločevinah drugače nateznih diagonalah, se je neojačeni del pločevine diagonale izklonil (slika 10). Zaradi velike vihkosti pločevine je prišlo do elastičnega uklona in je tudi po izklonu pločevina ostala v elastičnem področju, zato ni bilo težav pri njenem ravnanju. Takoj po ravnanju se je odstranjeni del lesene ojačitve ponovno vgradil do zaključka sanacije in spusta mostu.

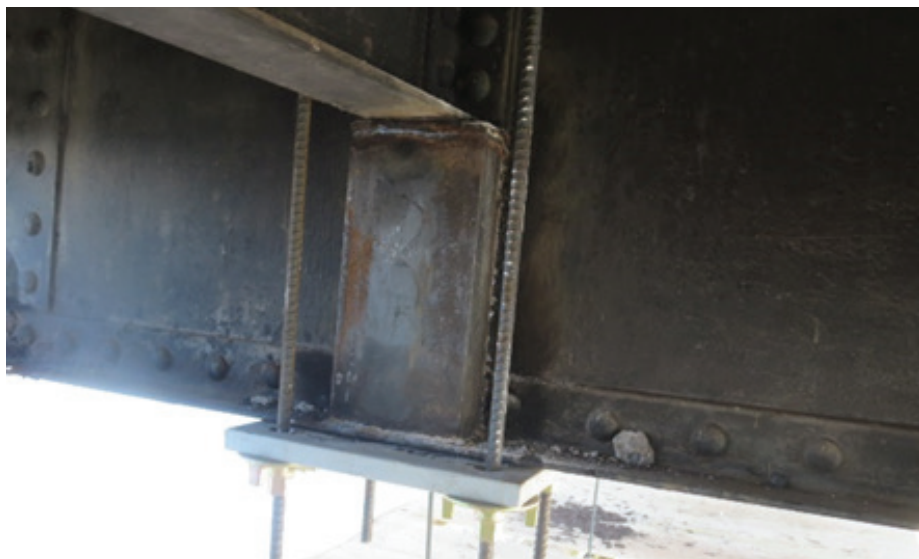
Ker so bile stojine vmesnih prečnikov na mestu obešanja (vnos koncentrirane sile) precej korodirane, so se vse stojine vmesnih prečnikov dodatno ojačile z dovaritvijo obojestranskih ojačilnih profilov NPU160 S355J0 (slika 11), ki so se po zaključku sanacije odstranili.

Slika 11 • Ojačitev vmesnih prečnikov na mestu obešanja.

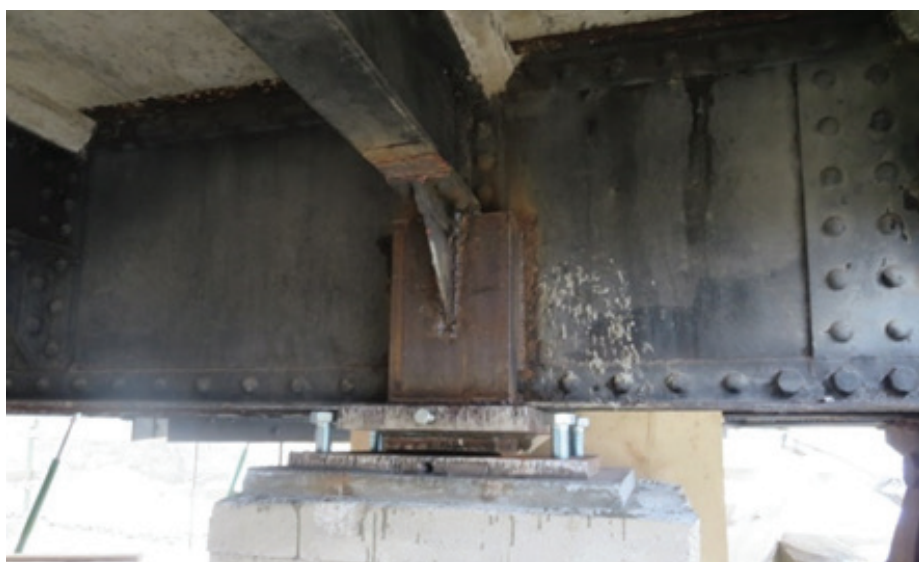
Neobbetonirani krajni prečnik na mestu podpiranja dodatne podporne konstrukcije se je zaradi vnosa koncentrirane sile v stojino prečnika ojačal z enostransko privarjenim ojačilnim profilom NPU220 S355J0, ki se je po zaključku sanacije odstranil (slika 12). Obbetoniranega krajnega prečnika (obrežna stran) zaradi vnosa koncentrirane sile ni bilo treba dodatno ojačevati. Oba krajna prečnika je bilo treba dodatno vertikalno podpreti na mestu podpiranja dodatne podporne konstrukcije. Dodatno podpiranje se je izvedlo z dodatnim ležiščem pod stebrom dodatne podporne konstrukcije na dodatno zabetoniranem betonskem bloku med krajnim prečnikom in kapo opornika (slika 12).

Slika 12 • Ojačitev krajnega prečnika in dodatno podpiranje.

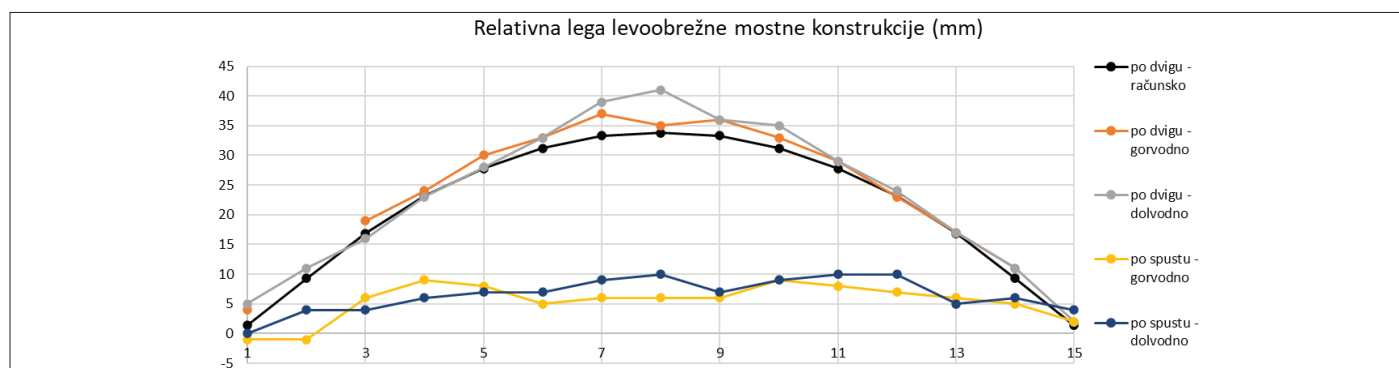
Na slikah 17 in 18 je prikazana relativna lega levoobrežne in desnoobrežne mostne konstrukcije po izvedenem dvigu konstrukcije ter po spustu konstrukcije po izvedeni zamenjavi poškodovanih spodnjih pasov paličja. Izmer-

konstrukciji, kjer sta se gorvodna in dolvodna palična konstrukcija dvignili praktično enako. Pri levoobrežni konstrukciji pa se je dolvodna konstrukcija dvignila bolj kot gorvodna. To je verjetno posledica raznih nepopolnosti, ki so posledica izvedbe. Napenjalne sile so bile na gorvodni in dolvodni strani praktično enake. Razvidno je tudi, da je levoobrežna konstrukcija po spustu ostala v nekoliko nadvišani legi po celotnem razponu, kar je v skladu z

Razvidno je, da se izmerjeni in računski pomiki ob dvigu konstrukcije zelo dobro ujemajo. Nekoliko boljše je ujemanje pri desnoobrežni

našimi pričakovanji. Nekoliko drugače pa je pri desnoobrežni konstrukciji, kjer se je konstrukcija na levi strani praktično vrnila v svoje izhodišče, na desni strani pa je ostala nekoliko nadvišana. Razlike po našem mnenju lahko pripišemo razlikam pri obnašanju posamezne konstrukcije ob izvajanju posameznih podfaz zamenjave spodnjih pasov paličnih nosilcev. Ker nismo mogli z dvigom konstrukcije v celoti

Slika 17 • Relativni pomiki levoobrežne mostne konstrukcije po dvigu in spustu.

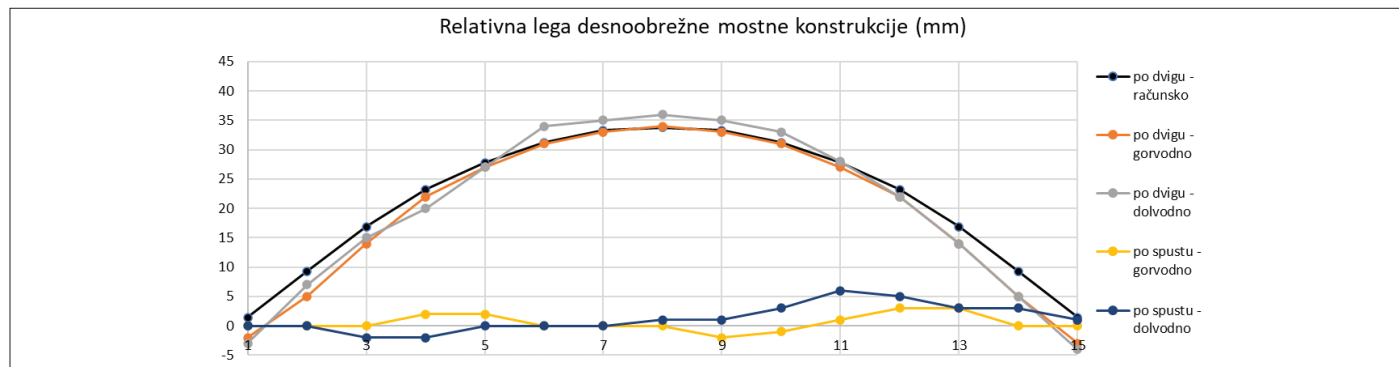
razbremeniti spodnjih pasov paličnih nosilcev, je prihajalo do različnih minimalnih pomikov konstrukcije na mestih odrezov poškodovanih elementov. Poleg tega pa vsaka izvedena konstrukcija vsebuje različne nepopolnosti, ki so posledica izdelave elementov in montaže na gradbišču.

Slika 18 • Relativni pomiki desnoobrežne mostne konstrukcije po dvigu in spustu.
