## Konserviranje in restavriranje rimskega meča z leseno nožnico iz reke Ljubljanice

Sonja PEROVŠEK in Zoran MILIĆ

The conservation and restoration of a Roman sword with a wooden scabbard are described. The work was undertaken at the Conservation Department of the National Museum of Slovenia. Using conservation methods, we stabilized the sword, preserved its shape, and protected it from further decay. We also discovered certain details enabling better understanding of the production of sword scabbards.

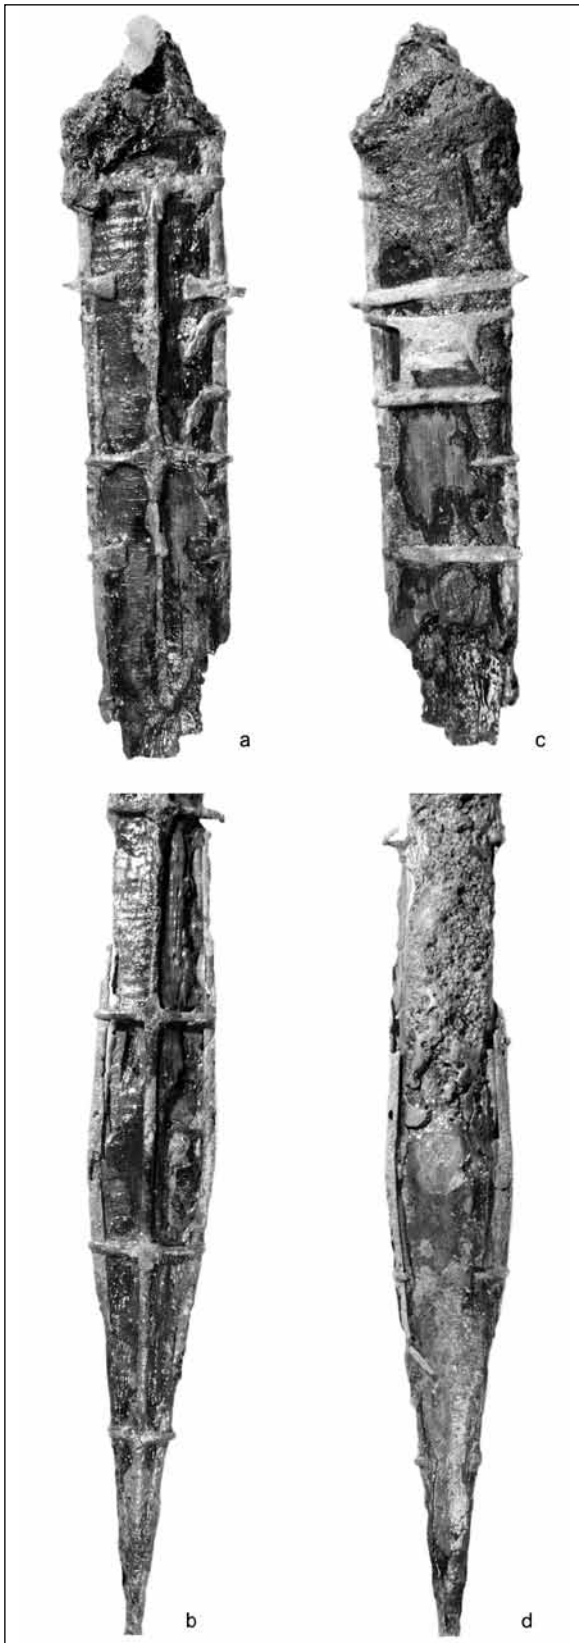
Leta 1993 je Konservatorski oddelk Narodnega muzeja Slovenije (NMS) prejel v konserviranje in restavriranje rimski meč v nožnici iz reke Ljubljanice. Meč je bil prelomljen na dva dela (*sl. 1: a-d*). Stična točka obeh delov je dobro vidna, vendar zaradi starosti preloma stik ni popoln. Poleg je bil tudi odlomek kovinskega okova, ki je bil popolnoma prekrit s korozijskimi produkti (*sl. 2: a,b*). Grob pregled je pokazal, da je meč izdelan iz dveh vrst materiala: kovine in lesa. Les je bil moker in je bil na nekaterih mestih dobro ohranjen, vidna je bila celo njegova struktura. Kovina je bila prekrita s površinsko črnosivo in zeleno korozijo, algami, apnencem ter peskom. Korozijska plast je bila ponekod zelo trda in se je zajedala tudi pod originalno površino, vendar pa je bilo kovinsko jedro ohranjeno.

*Sl. 1:* Rimski meč v nožnici pred konserviranjem in restavriranjem. Foto: Sonja Perovšek.

*Fig. 1:* The Roman sword in its scabbard prior to conservation and restoration. Photo: Sonja Perovšek.

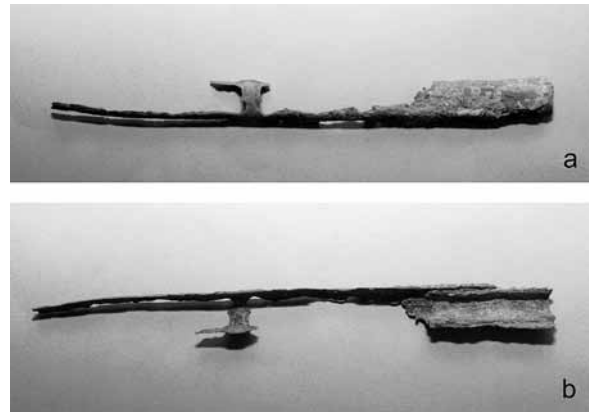
*Sl. 2:* Fragment okova nožnice pred konserviranjem in restavriranjem. Foto: Sonja Perovšek.

*Fig. 2:* A fragment of the metal edge of the scabbard before conservation and restoration. Photo: Sonja Perovšek.

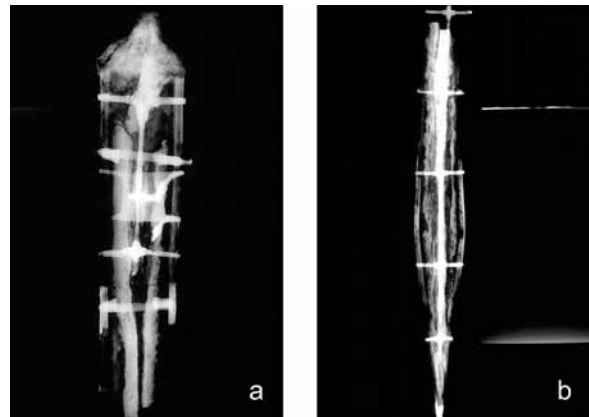
*Sl. 3:* Rentgenski posnetek meča v nožnici (100 kV, 4 mA, 1 min).

*Fig. 3:* X-ray photograph of the sword in the scabbard (100 kV, 4 mA, 1 min).

Končanemu konserviranju mokrega lesa in njegovemu čiščenju je sledilo raziskovalno čiščenje kovine, pri čemer sta nam bila v pomoč rentgenska posnetka (*sl. 3: a,b*). Vsi rentgenski posnetki so bili narejeni z industrijskim rentgenskim aparatom

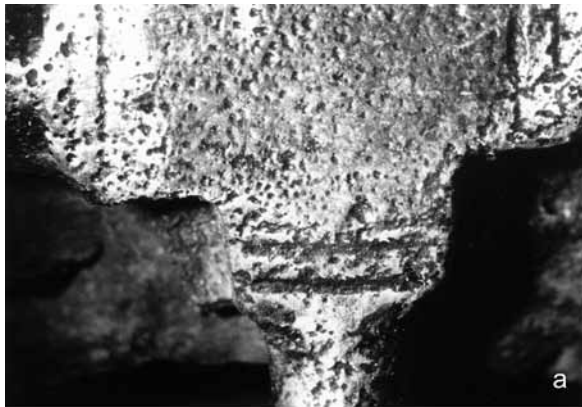
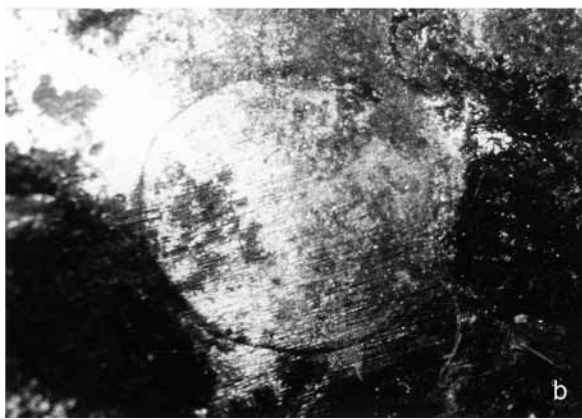
Sl. 4: Razkriti detajli po konserviranju in restavriranju: a - detajl mrežastega okova na šestem križu; b - detajl zakovice na drugem križu mrežastega okova. Foto: Sonja Perovšek.

Fig. 4: Detailed discovered after conservation and restoration: a - a detail of the webbed plate on the sixth cross; b - a detail of the rivet on the second cross of the webbed plate. Photo: Sonja Perovšek.

Andrex 200. Pogoje ekspozicije pri rentgeniziranju (čas ekspozicije, moč rentgenskih žarkov in katodni tok) smo spreminjali v skladu s potrebami. Fokusna razdalja do predmeta je bila vedno 70 cm. Uporabili smo film AGFA D7.<sup>1</sup> Na posnetkih je lepo vidna stopnja ohranjenosti meča ter nekateri detajli. Meč smo čistili do razkritja podrobnosti (sl. 4: a,b).

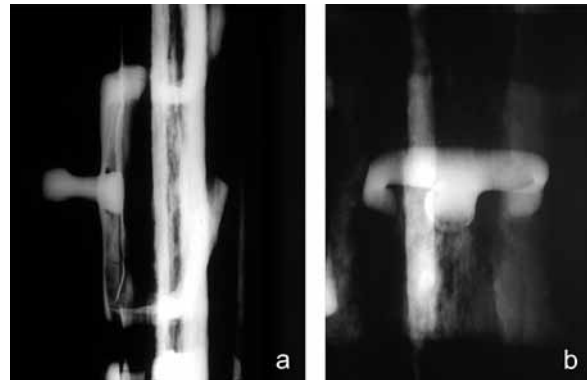
Rentgensko radiografijo smo uporabili tudi za ugotavljanje strukture zanke na hrbtni strani nožnice (Istenič 2000, sl. 13) in s tem poskušali določiti njeno funkcijo. Zaradi neugodne geometrije zanke in meča, so dobljeni posnetki slabše kvalitete in so težje berljivi. Zato smo meč posneli iz različnih zornih kotov in z različnimi snemalnimi pogoji. Radiografska posnetka, ki najbolj ponazarjata konstrukcijo zanke, predstavljamo na slikah 5: a

Sl. 5: Rentgenski posnetek zanke: a - s strani (90 KV, 4 mA, 1 min); b - z vrha, rahlo poševno (90 KV, 4 mA, 1 min).

Fig. 5: X-ray picture of a loop: a - from the side (90 kV, 4 mA, 1 min); b - from the top, slightly slanted (90 kV, 4 mA, 1 min).

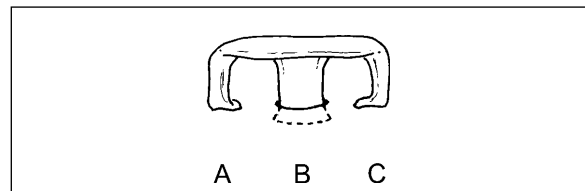
in b. Najprimernejša metoda bi bila industrijska rentgenska tomografija, ki pa je nismo imeli na razpolago in smo se morali zadovoljiti z navadno rentgenografijo. Iz posnetkov je mogoče razbrati strukturo zanke, ki smo jo skicirali na risbi (sl. 6). Dela A in C ne prodirata skozi pločevino okova, ampak sta nanjo le prislonjena. Del B, ki gre skozi luknjo v okovu, je na spodnji strani pločevine rahlo odebeljen in sega približno 3 mm pod pločevino. Ocenjujemo, da je lesena nožnica, ki je takoj pod medeninasto pločevino okova, debela približno 5 mm. Tako sklepamo, da je bil del B zanke sidran v leseni del nožnice in je s tem dodatno učvrstil okov na meču.

Sl. 6: Risba zanke, M = 1:1. Risba: Dragica Lunder Knific.

Fig. 6: Drawing of the loop, scale = 1:1. Drawing: Dragica Lunder Knific.

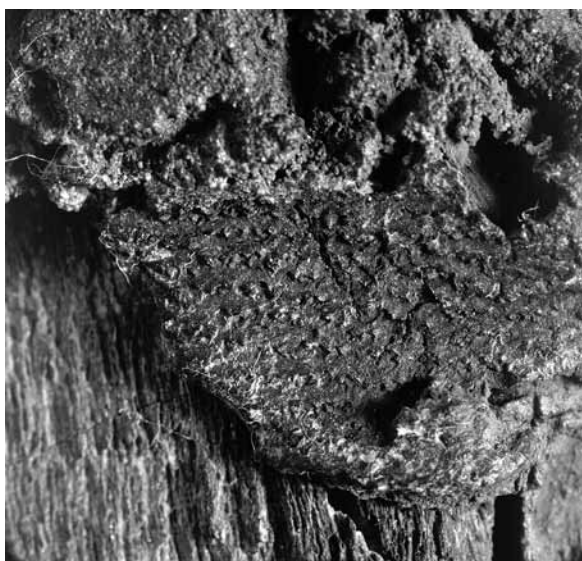
Sl. 7: Ostanke organskega izvora na nožnici meča. Foto: Tomaž Lauko.

Fig. 7: Organic remains on the scabbard of the sword. Photo: Tomaž Lauko.

Pod kovinskimi živalskimi glavicami in v zgornjem hrbtnem delu meča so vidni ostanke, ki so organskega izvora, zato jih nismo odstranili (sl. 7). Poškodbe, nastale pri eksploziji, smo popravili. Kovinske fragmente smo poravnali ter zalepili s sekundnim lepilom (Egepe 600) ter epoksi smolo (Araldit M). Sledila je zaščita kovine pred nadaljnjim propadanjem, premaz z inhibitorjem Benzotriazolom, nato 48 urno vakuumsko sušenje pri sobni temperaturi v vakuumskem sušilniku, lakiranje s premazovanjem z 10 % akrilnim lakom
