## PLAZ V TRŽIČU

*Anton Grimšičar*

### THE EARTH SLIDE OF TRŽIČ

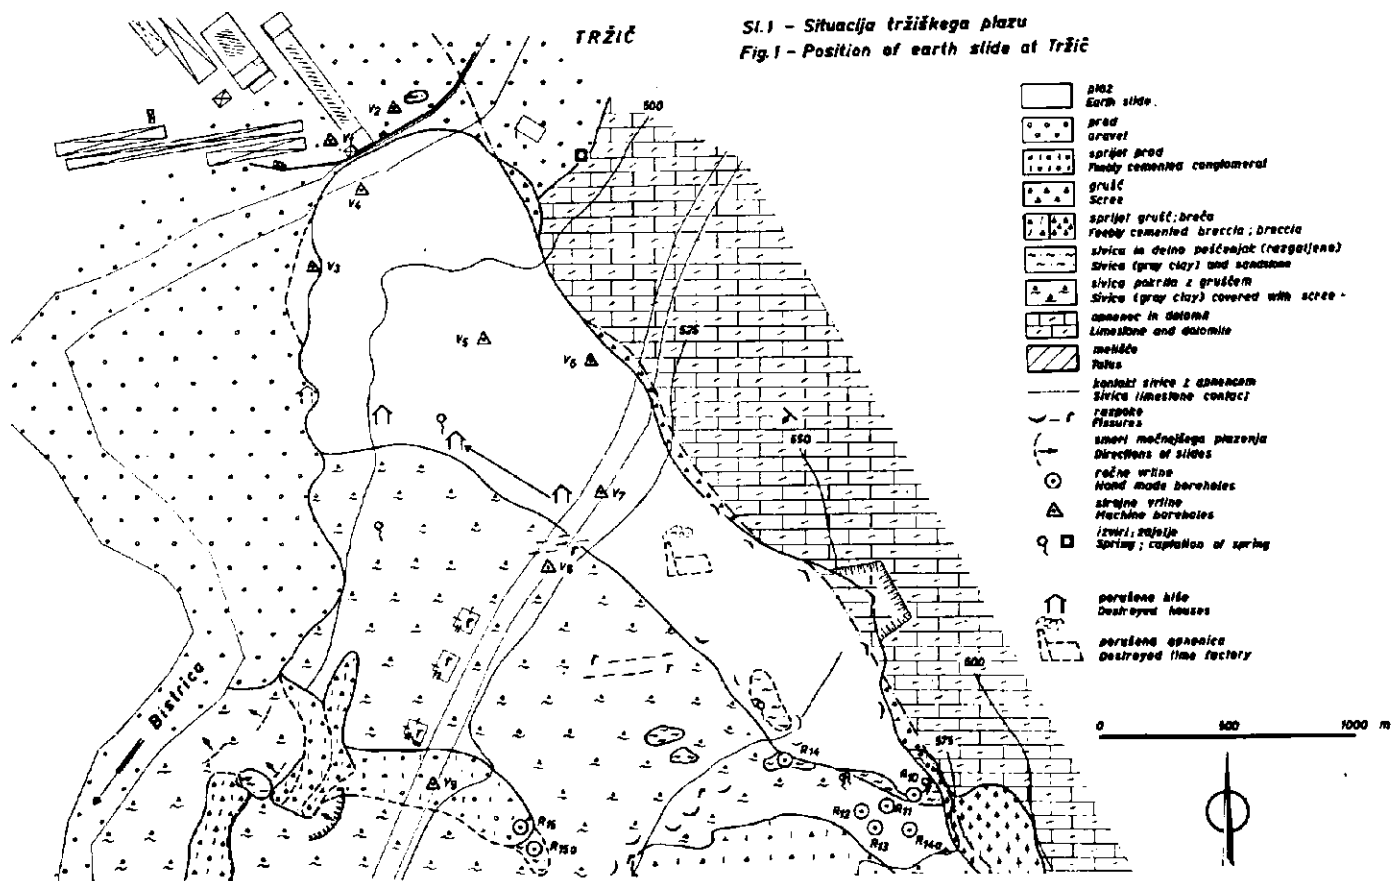
Ko opisujemo plaz pri Tržiču, moramo takoj omeniti, da je bil skupna posledica geoloških pogojev in nepravilnega ravnanja človeka. Plaz je nastal ob znanem savskem prelomu, kjer se stikata terciarna sivica in srednjetriadni apnenec z vložki dolomita (1. sl.). Ob naravnem robu

Kakor je razvidno iz situacije (l. sl.), je pokrit z gruščem še veliko večji del sivice. Na njem se večkrat pojavljajo plazovi, ki pa so bili do sedaj le lokalnega značaja. Tako sta se odtrgala 2 plazova pred leti pri gradnji ceste okrog 100 m južno od sedanjega plazu in spomladi 1961 en večji za hišami nad cesto. Še 100 m dalje se del ceste večkrat posede. Vse hiše do naselja Pristava so na več mestih razpokane, nekatere prav nevarno; iz najbližjih plazu so se morali ljudje ob opisani katastrofi za nekaj časa izseliti. Nevarnost bo obstajala toliko časa, dokler ne bo poskrbljeno vsaj za dobro površinsko odvodnjavanje vseh izvirov in vegetativno utrditev pobočij z nizkim grmičjem. Zaradi stalnega izpodnašanja sprijetega grušča na kontaktu s sivico je nizvodno neposredno ogrožen tudi železniški most. Tudi za njegovo varnost bo treba čimprej poskrbeti.

The earth slide started along the Sava fault, at the contact of the Tertiary "sivica" as the marine gray clay is called locally, with the Middle Triassic limestone containing intercalations of dolomite (Fig. 1). The screes accumulating on the slopes of "sivica" have sporadically slipped down toward the Tržiška Bistrica river valley but since the superface of the screes is slightly brecciated, earth slides have been comparatively infrequent. The water, however, which percolated through the screes, has begun to soften the superface of the "sivica". Besides, large amounts of waste material have been dumped during the last years on the "sivica"

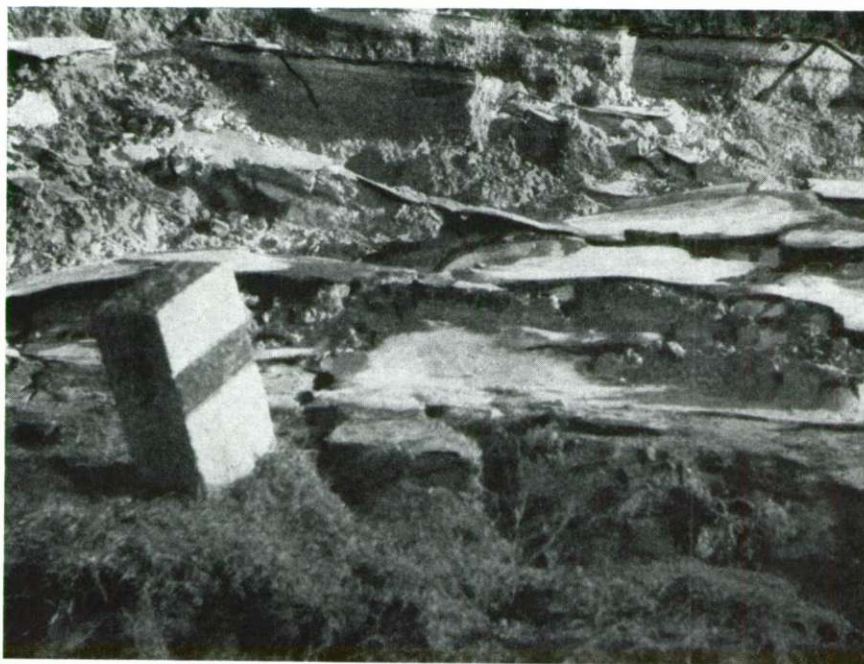
2. sl. Tržiški plaz je porušil del ceste Ljubelj—Kranj  
Fig. 2. The Ljubelj—Kranj road destroyed by the earth slide at Tržič

hišo za 1 čovelj široko in je razpokala močnejše tudi cesta (2. sl.). Šele 12. decembra ponoči se je začela premikati tudi večstanovanjska Debevčeva hiša skupaj s cesto (3. sl.). Hiša je ostala precej časa cela, ker je bila s piloti 12 m globoko zasidrana in povezana s traverzami. Kmalu pa je začela pokati, vendar je do 8. ure zjutraj stala še pokonci. Ob 9. uri se je zrušil ob velikem trušču prvi del, ob 13. uri pa še drugi del hiše. Plaz je med tem časom slišno šumel in pritiskal navzdol tako, da so se ostanki apnenice premaknili od 11. decembra od 15. ure do sobote 12. decembra do 8. ure za okrog 27 m, torej s hitrostjo okrog 1,5 m na uro, v soboto od 8. ure do 12. ure pa okrog 1,25 m na uro, ker se je plaz ponovno nekoliko zaustavil ob spodnji hiši, dokler je ni naslednjo noč razkral na dvoje.

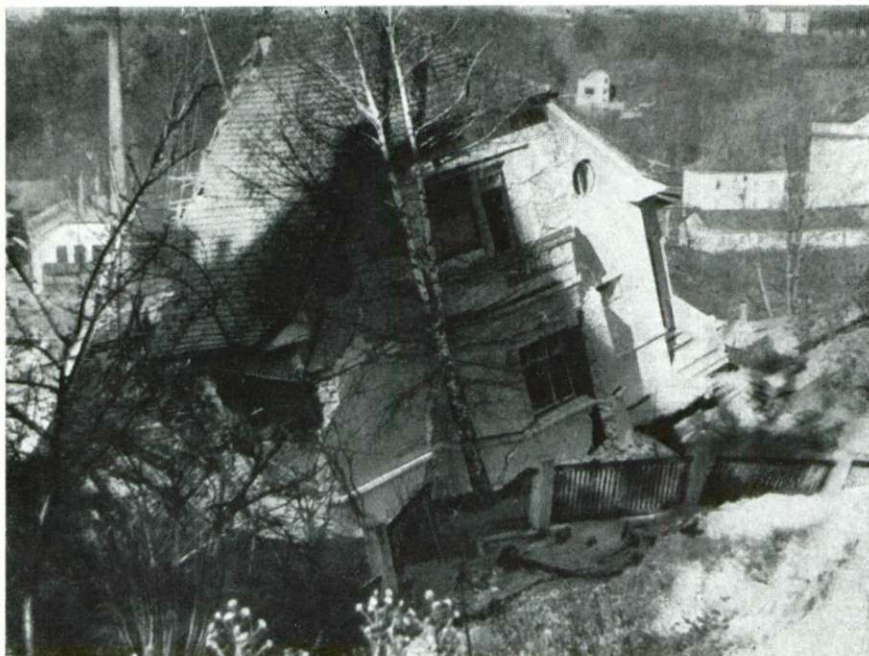
3. sl. Plaz je odnesel hišo, temeljeno na pilotih 12 m globoko

Fig. 3. The earth slide removed the house founded on piles 12 m deep

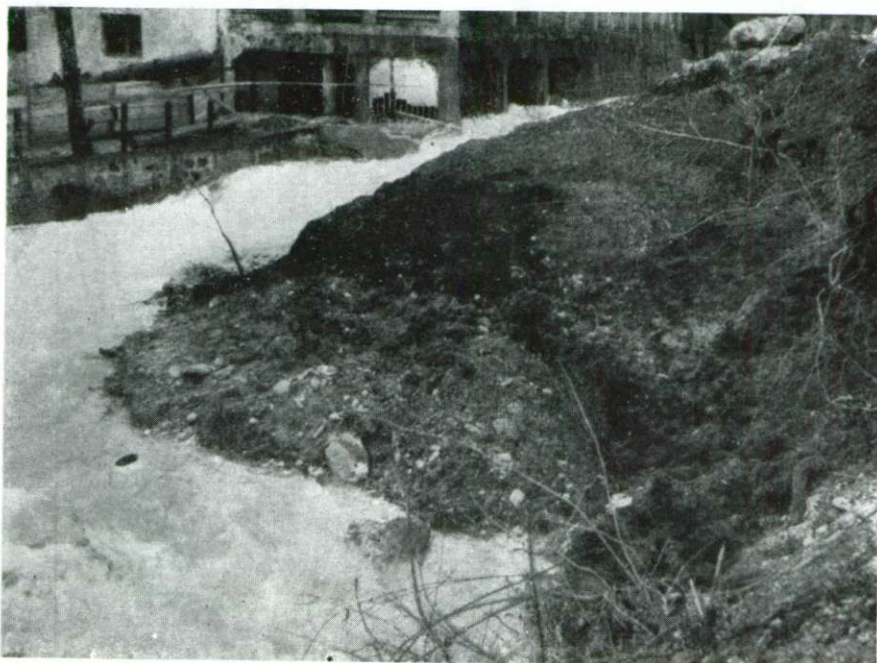
Medtem ko se je plazina grmadila na pobočju in se je do sobote popoldne pojavila le manjša razpoka na vznožju ob terasi Bistrice, je od sobote na nedeljo ponoči plaz premagal tudi trenje okrog 5 m visoke prodne terase ob Bistrici ter začel odrivati Bistrico proti desnemu bregu (4. sl.). Tu so bila skladišča in delavnice tovarne Peko. Na srečo so od nedelje na ponedeljek pripeljali velik bager, ki je začel čistiti strugo Bistrice. Ta se je v nedeljo dvignila za okrog 1,5 m ter je bila delno že zajezena. Če bi se plaz premaknil z malo večjo hitrostjo, bi strugo lahko

4. sl. 13. decembra 1959 je plaz segel že v strugo Tržiške Bistrice  
 Fig. 4. On 13th of December 1959 the earth slide reached in the river bed  
 of Tržiška Bistrica

Dokler ni bilo bagra, so vojaki z lopatami, gasilci pa z močnimi curki vode izpirali plazino v naraslo Bistrico. V njej so ostali večji bloki, ki so jih prinesli v dolino že stari plazovi. Možno bi bilo, da bi voda odnesla tudi bližnji velik žagarski obrat in skladovnico desk; zato so izkopali pomožno strugo na desnem bregu, izpraznili nekaj kletnih prostorov tovarne Peko in prebili zid. Pripravljeno je bilo vse tudi za razstrelitev zidu ob Bistrici vzhodno od plazu. Zaradi možne velike globine plazu je bil v nevarnosti tudi večji dimnik v bližini na desnem bregu, ki ga je bilo treba stalno opazovati z natančnimi geodetskimi meritvami.

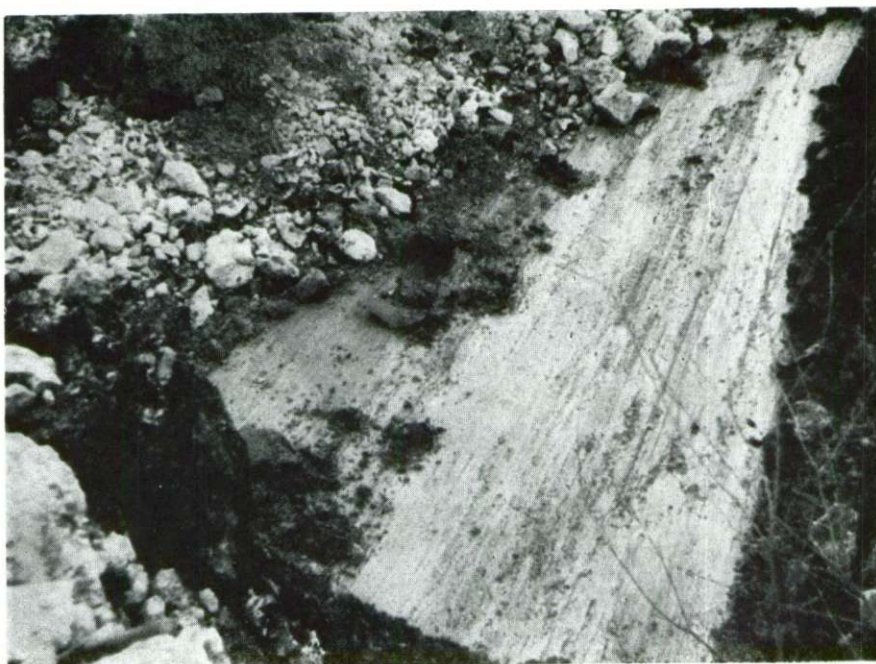
5. sl. Dršina na sivici

Fig. 5. The slip surface on "sivica" (marine gray clay)

Takoj so se začele tudi geološke raziskave z vrtinami, ki naj bi pokazale globino drsine in sestavo plasti. Najprej so bile napravljene vrtine spodaj, ob Bistrici, kjer še ni bilo premikov, vendar bi se lahko pojavili in povzročili veliko gospodarsko škodo. Sivica je tu tektonsko stisnjena. Ugotovili smo debelino plazu pod cesto (12 m) in na cesti (3,5 m). Možnost razširitve plazu proti jugu je bila manjša zaradi peščenih vložkov v sivici. Poleg vlage smo v vzorcih merili tudi količino karbonatov. V sivici iz vidne drsine nad cesto (5. sl.) smo določili 15 %  $\text{CaCO}_3$ .

Laboratorijska preiskava vzorca sivice iz vidne drsne ploskve nad cesto je pokazala zelo nizek kot notranjega trenja ( $16^{\circ}42'$ ), medtem ko je izmerjen naklon pobočja po dolžini celega plazu dal v povprečku znatno nižjo vrednost (okoli  $13^{\circ}$ ). To kaže na dejstvo, da je bil gibalna sila plazenja razen lokalno porušenega ravnotežja zaradi nagrmadenega grušča zlasti strujni pritisk atmosferske vode. Ta skozi grušč lahko hitro pronikne v notranjost ter z dodatno silo potiska material navzdol ob že itak stalno razmočeni površini sivice. Opazovanje nihanja podtalnice je pokazalo, da se ta zelo hitro dviga in pada zlasti ob cesti, kjer je bil plaz najožji, skoraj nič pa v spodnjem delu plazu. Med gibanjem plazu je bil grušč ob cesti in nad njo tako napojen z vodo, da ni bilo možno po njem hoditi.

Za sanacijo smo predlagali ureditev pobočja ter zajetja hudourniške in talne vode nad plazom. Ročne vrtine so pokazale, da je sivica razmočena precej globoko in da bo temeljenje sanacijskih objektov zelo težko (vsaj 2 m globoko v sivico).
