Zagorela aluminijeva žlindra

Kristjan Pregelj Krapež, vodja intervencije

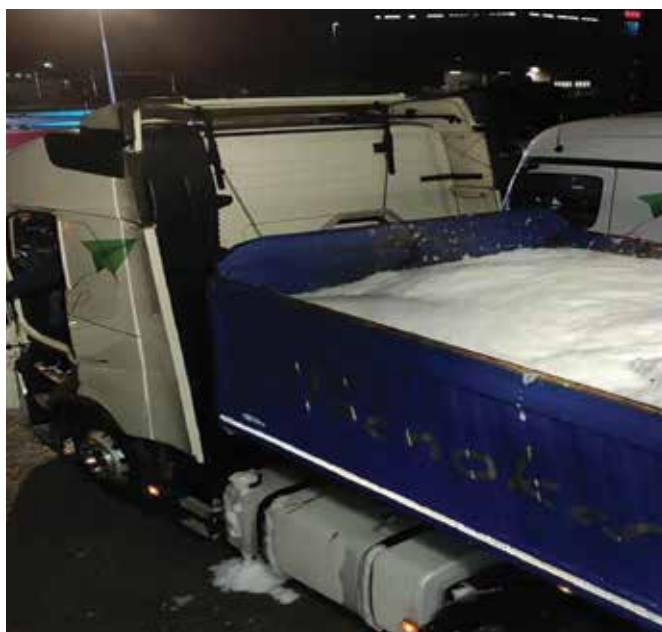
Slika 1: Požar na prikolici je bil zadušeno s srednje težko peno

Ko se je dim polegel, smo ugotovili, da gre za aluminij. Ker gašenje z vodo ni bilo učinkovito – kljub gašenju so se pojavljali plameni – sem se odločil, da prikolico prekrijemo s srednje težko peno in s tem zadušimo požar. Približno

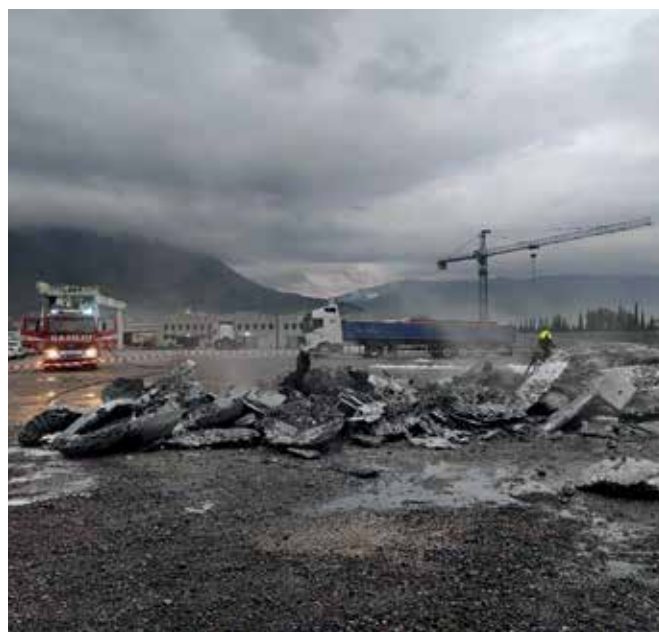
Slika 2: Pogled na požarišče
