# ŽLEDNA UJMA 2014 IN NJENE POSLEDICE NA SLOVENSKEM DALJNOVODNEM OMREŽJU

## ICING 2014 AND ITS IMPACT ON THE SLOVENIAN OHL NETWORK

dr. Branko Zadnik, univ. dipl. inž. grad.

Strokovni članek

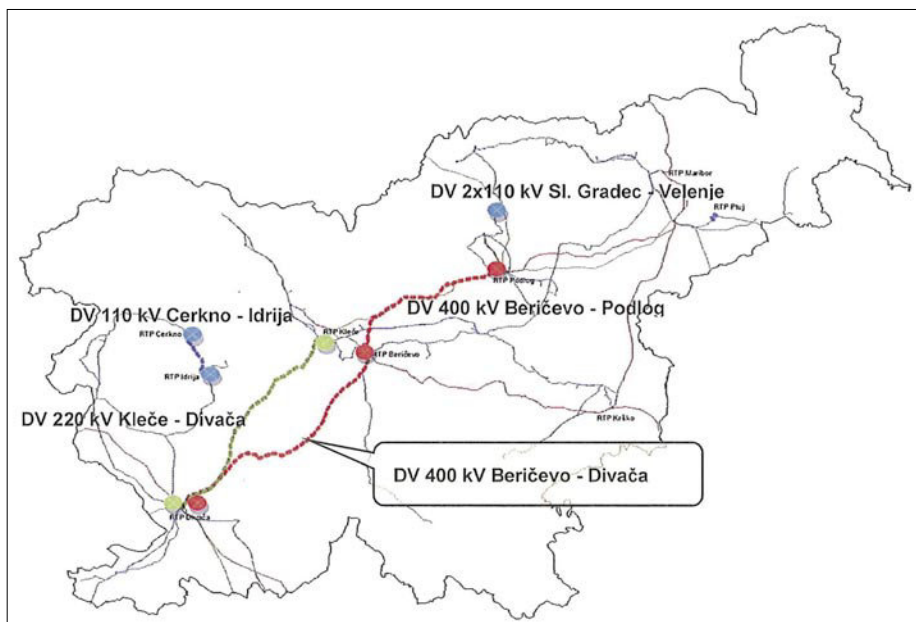
Slika 1 • Porušitve na visokonapetostnem prenosnem omrežju ELES (februar 2014)

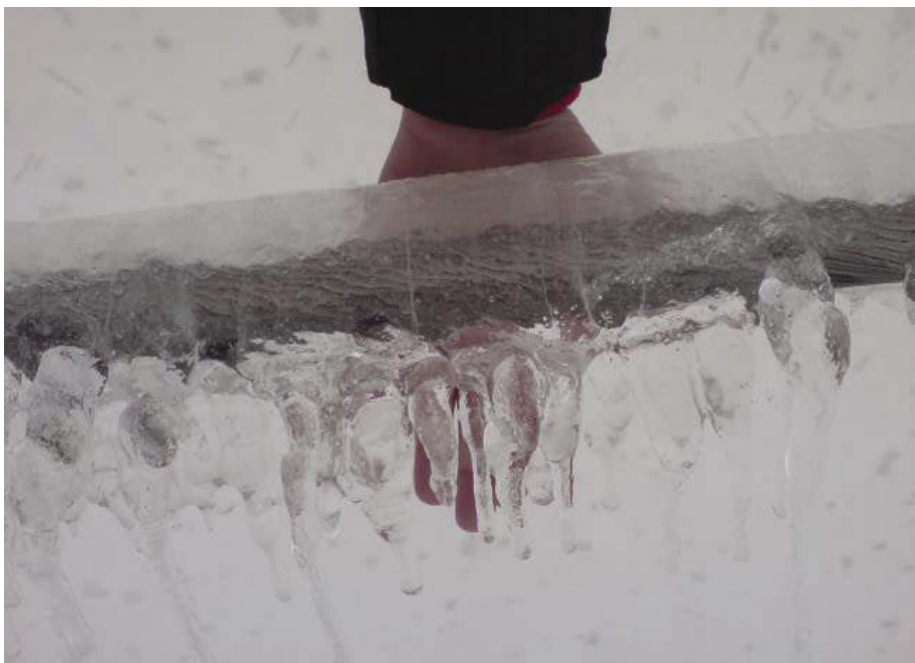
Dodatna obtežba se določa za tekoči meter vodnika (sliki 7 in 8). Deluje navpično navzdol in se zato prišteva kot dodaten vpliv k masi vodnika oziroma zaščitne vrvi ali konstrukcije.

Slika 7 • Amorfn žled na vodniku AlFe 490/65 mm<sup>2</sup>, 2. februar 2014

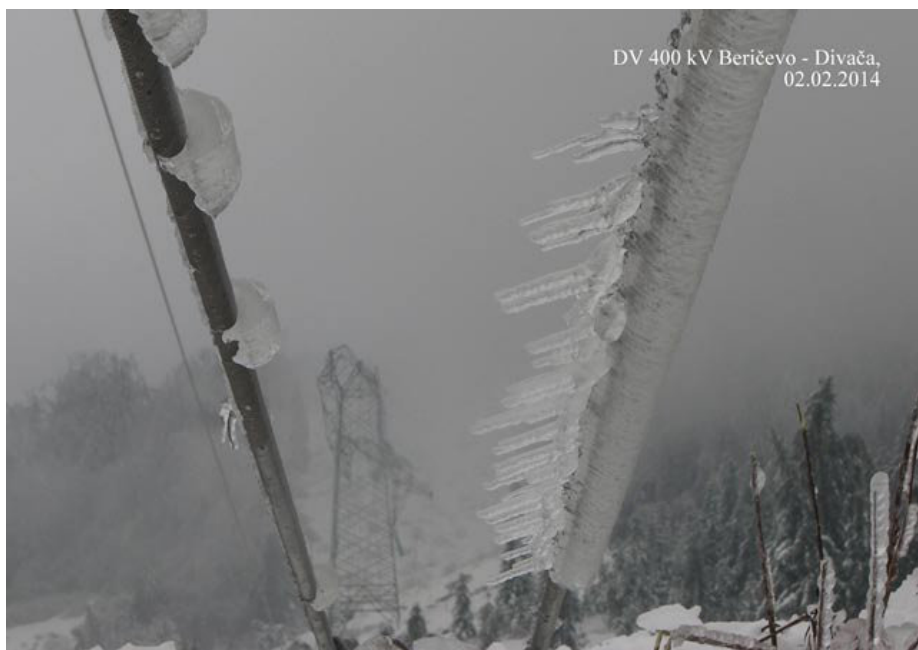
Slika 8 • Neenakomernost nabiranja in odpadanja dodatnega bremena – posledica dodatni dinamični vplivi, posnetek v času trajanja dogodka

da so v vodnikih nastopile tri- do petkrat večje sile od projektiranih in posledično seveda tudi preobremenitve posameznih konstrukcij stebrov. Ob tem razmisleku nismo upoštevali dodatnih dinamičnih vplivov na stebre, ki se pojavljajo kot posledica kaskadnih vplivov rušenja na daljnovodu in dodatno obremenjujejo konstrukcije.

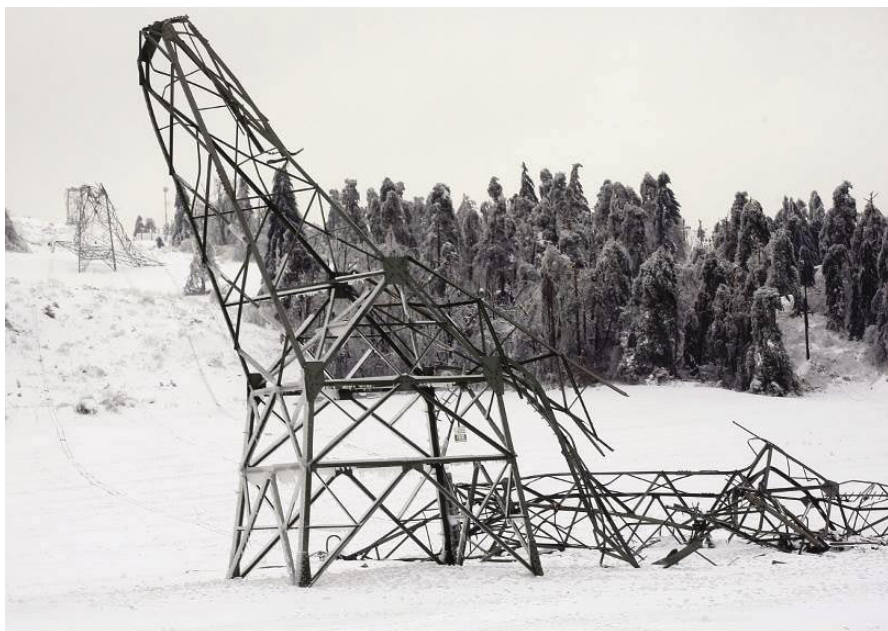
Slika 9 • Daljnovod 400 kV Beričevo–Divača

Dodatno breme z žledom seveda uklešči v svoj objem poleg vodnikov tudi jekleno konstrukcijo stebra, vendar to nima odločujočega vpliva za nastop havarije. Bistvene so sile, ki se pojavijo v vodnikih zaradi dodatne obtežbe in se prenašajo preko obešišč vodnikov na konstrukcijo stebra. Kot že povedano, so te sile do petkrat presegle projektno predvidene. Glede na neenakomernost nabiranja žleda na posameznih vodnikih in tudi njegovega neenakomernega odpadanja so te sile v obešiščih istega stebra lahko zelo različne, kar povzroča torzijske obremenitve konstrukcije. Seveda so

stebri do predpisane mere tudi dimenzionirani na tovrstne obremenitve, vendar so bile tudi te večkratno prekoračene (sliki 9 in 10).

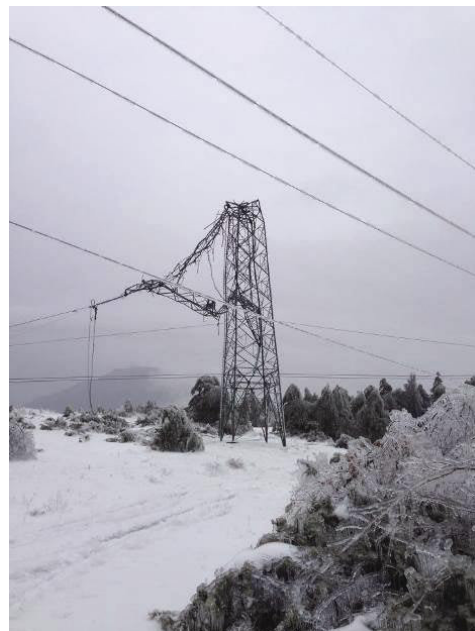
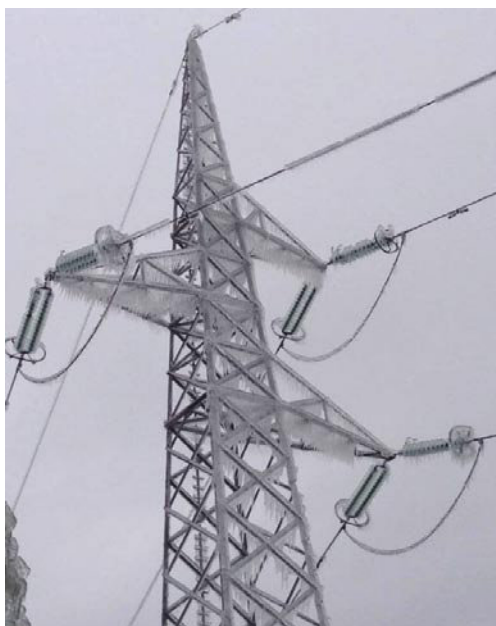
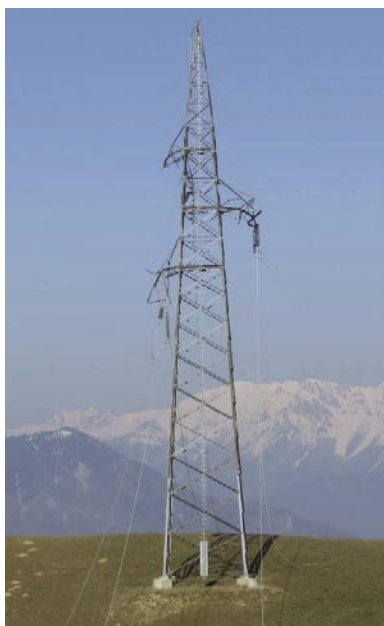
Slika 10 • DV 220 kV Kleče–Divača in 220 kV stebri na DV 110 kV Cerkno–Idrija

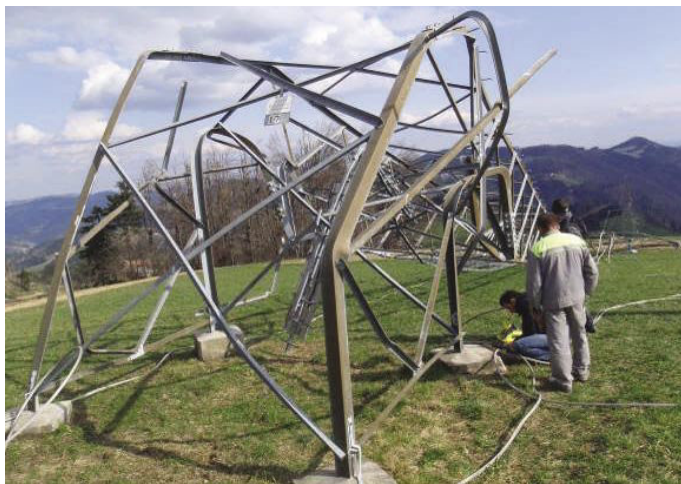
Na stojnih mestih, kjer so bile poškodovane jeklene konstrukcije stebrov, temelji kot nosilna konstrukcija, ki prenaša obremenitve iz jeklene konstrukcije stebra v temeljna tla, v splošnem niso bili poškodovani (slika 12) in so se lahko ponovno uporabili pri postavitvi novih, saniranih jeklenih konstrukcij. Na nekaterih stojnih mestih se je zaradi rušenja jeklene konstrukcije stebra (vogalnikov) tik nad glavo temelja poškodoval beton, kar se je saniralo lokalno v območju glave (slika 13). Prav tako se je izvedlo posege v glave temeljev na stojnih mestih, kjer je bilo treba izvesti nov stik vogalnika z obstoječim, vbetoniranim sidrnim delom stebra.

Slika 12 • Temelji so ostali v veliki večini nepoškodovani

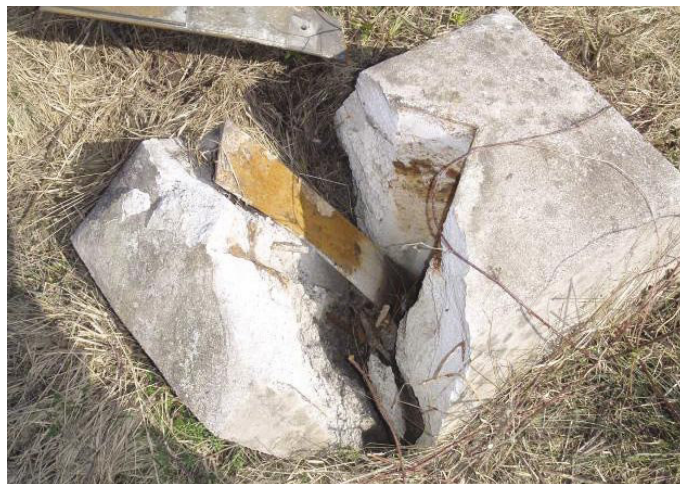
Slika 13 • Temelj globalno nepoškodovan, poškodovana glava zaradi slabe izvedbe – armatura!?

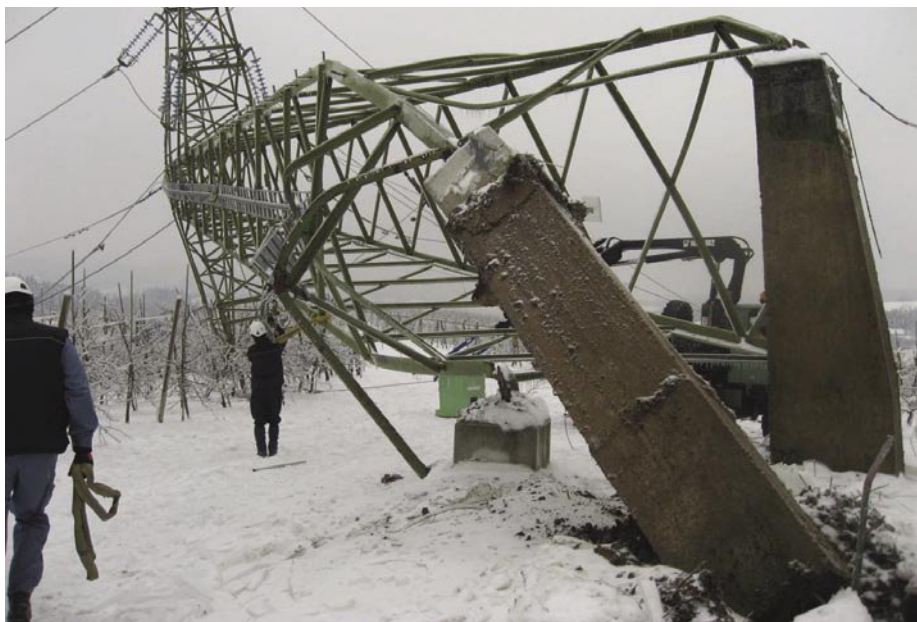
Slika 14 • Izvlek temelja na SM 122 DV 2 x 110 kV Velenje–Slovenj Gradec

Gradec–Velenje, kjer se je pokazalo temeljne kot najšibkejši člen daljnovoda. Prišlo je namreč do izvleka tegnjene dvojice temeljev stebra (slika 14). Temelj, kakršen je bil originalno izveden, očitno ni bil primeren za konkretne geomehanske razmere na stojnem mestu.

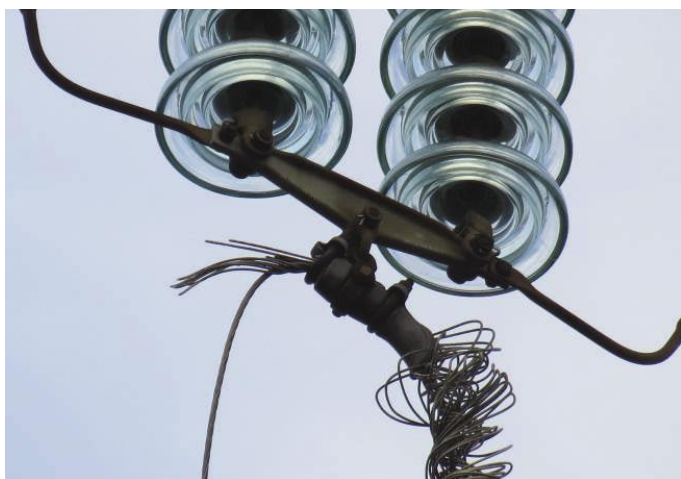
Tudi v primerih, ko so na posameznih delih daljnovoda stebri prenesli povečane dodatne obtežbe, so nastajale poškodbe na vodnikih, izolatorskih verigah in/ali obešalni opremi, kar tudi prištevamo k rušitvi daljnovoda, saj je bilo treba vse te elemente zamenjati z novimi (slika 15).

Slika 15 • Poškodovane so bile tudi vrvi in obešalna oprema daljnovodov
