# Plavž – raziskava 2014

Andrej Bogataj

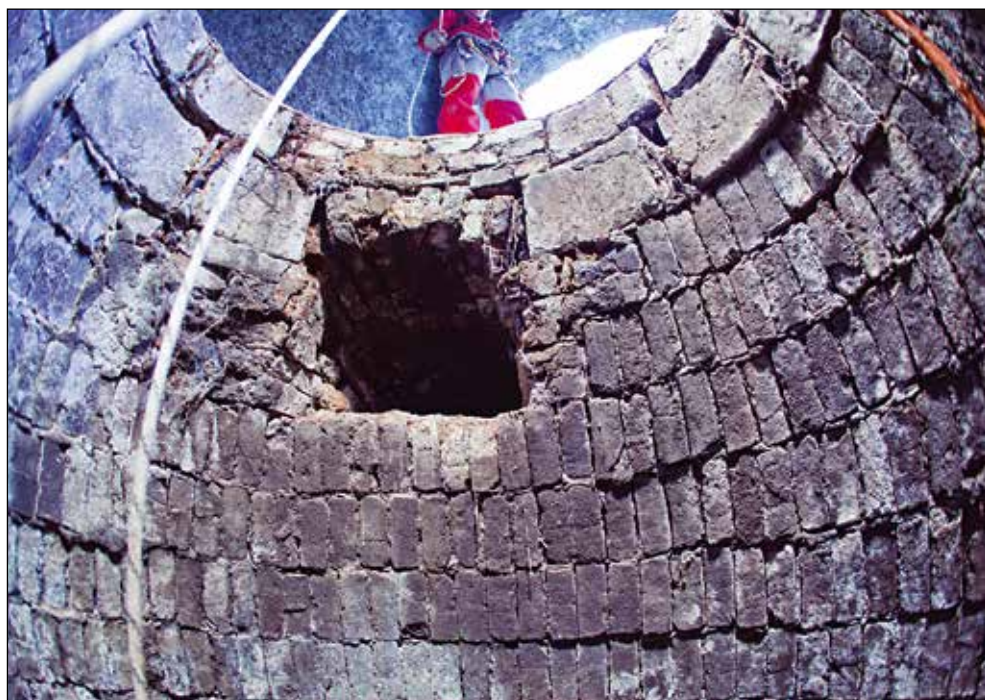
Pod vsipno ploščadjo v žrelu je vidna odprtina, skozi katero so zajemali vroče plavžne pline za ogrevanje zraka, ki so ga s pomočjo mehov vpihavali skozi šobe v spodnji del plavža in s tem povečali izkoristek samega taljenja.  
Foto: Andrej Bogataj

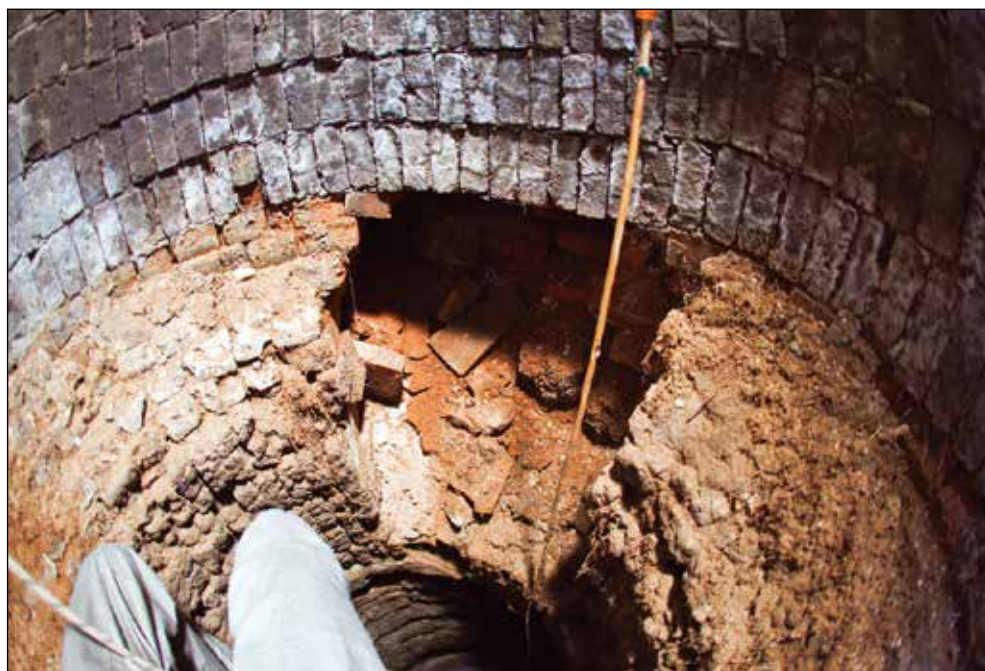
Del žrela, ki ga je načel zob časa. Oblika je prirejena za napravo za zajemanje plavžnih plinov.  
Foto: Andrej Bogataj

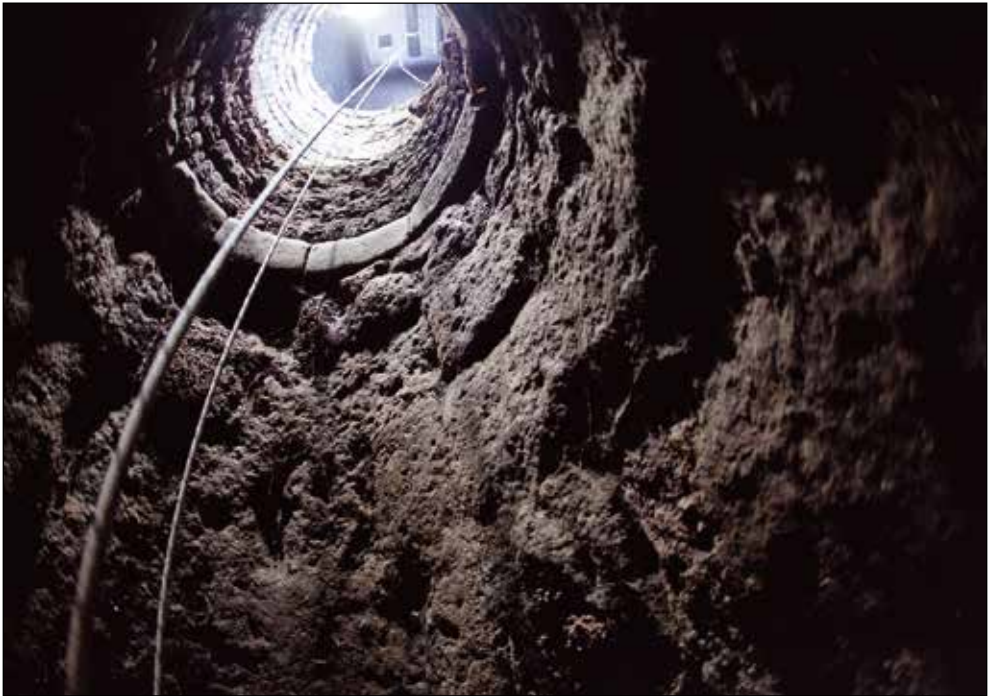
Obroč pod žrelom, ki ločuje dva različna materiala, iz katerih je zgrajen jašek. Foto: Andrej Bogataj

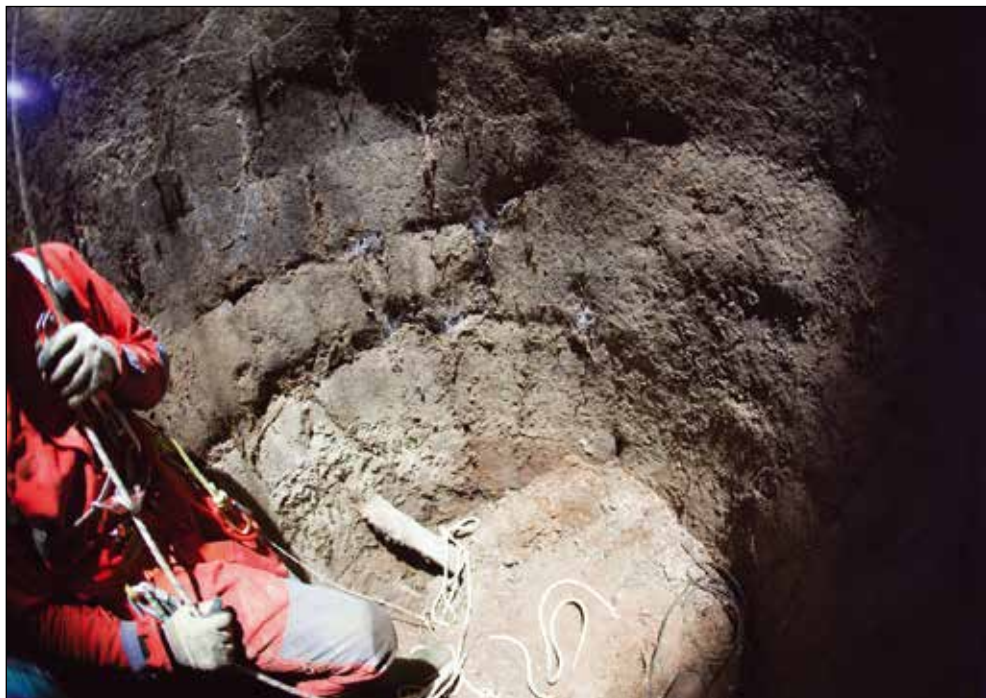
V talilniku je bilo veliko odpadnega materiala, ki se je nabral od zadnjega čiščenja. Za natančnejšo meritev ga je bilo treba odstraniti. Foto: Andrej Bogataj

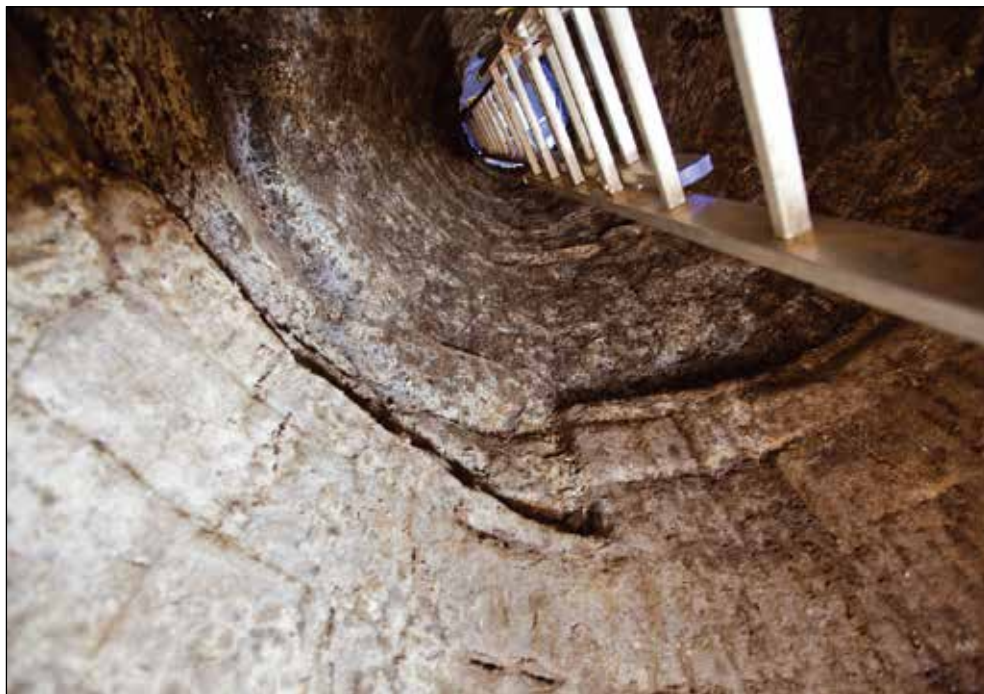
Dva različna ognjevezdržna materiala, uporabljena za izdelavo jaška. Za spust smo tokrat uporabil lestev. Foto: Andrej Bogataj

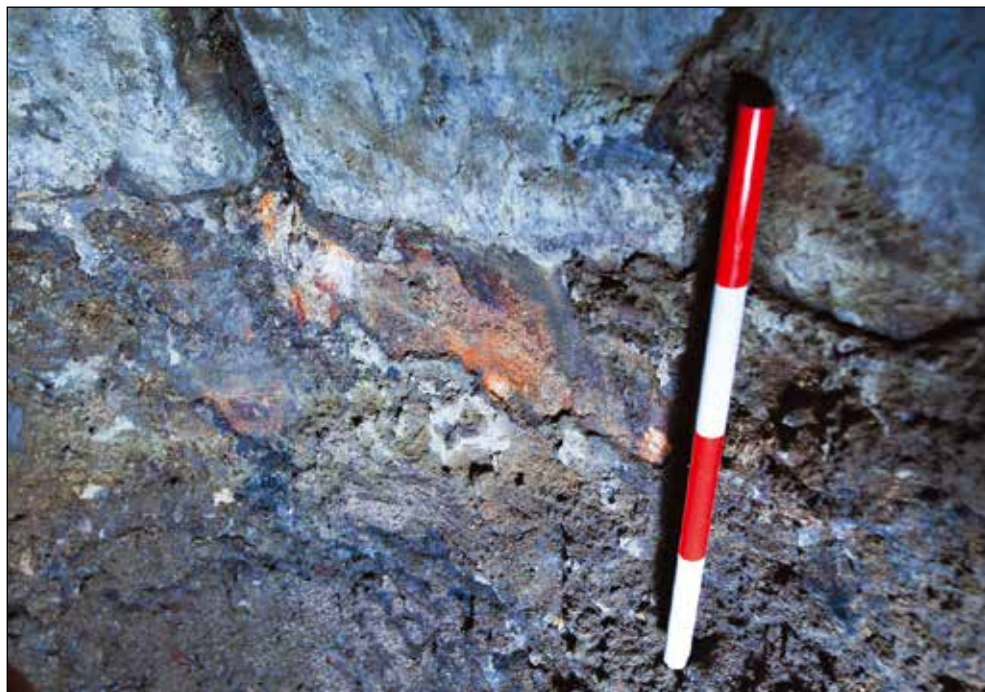
V sedlu so na steni še ostanki žindre, pepela in ostalih nataljenih materialov. Foto: Andrej Bogataj

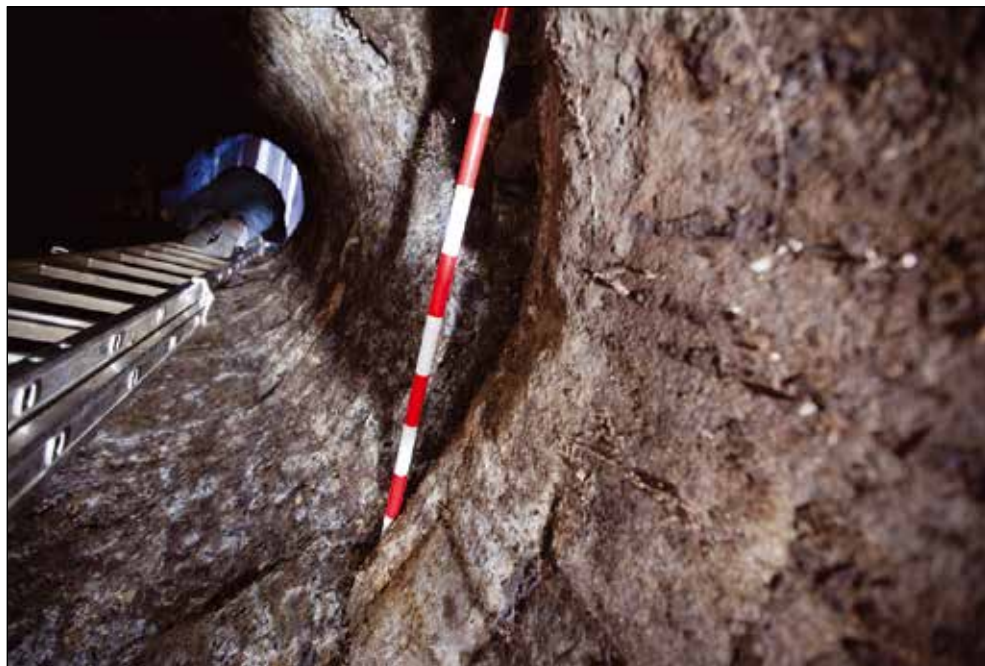
Obrabljene stene trebuha. Pri izdelavi verjetno niso bile takšne. Notranjost ni pravilen krog, ampak je ovalen. Po nekaterih virih je to lahko posledica pozicije vpihanega zraka. Potovanje vsipa (ruda, oglje, kremen) in vroči plini so naredili svoje. Foto: Andrej Bogataj

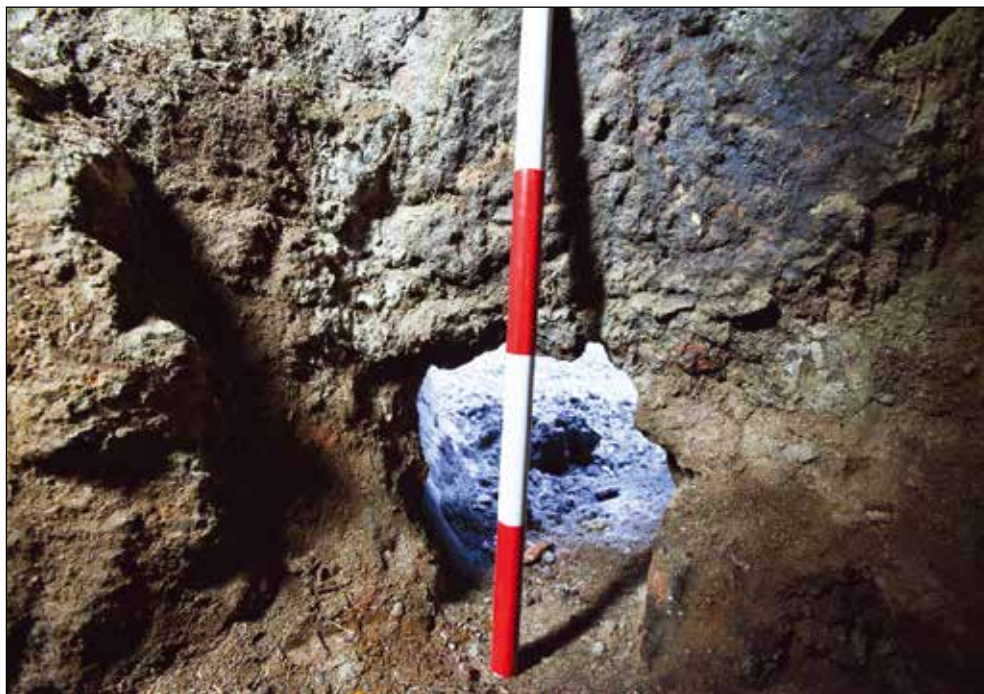
Spodnja odprtina za izpust žindre. V plavž so vpihivali zrak na dveh nasprotnih mestih. Če je bil eden skozi odprtino za izpust žindre, na nasprotni strani nismo našli sledov vpihovalne odprtine. Foto: Andrej Bogataj

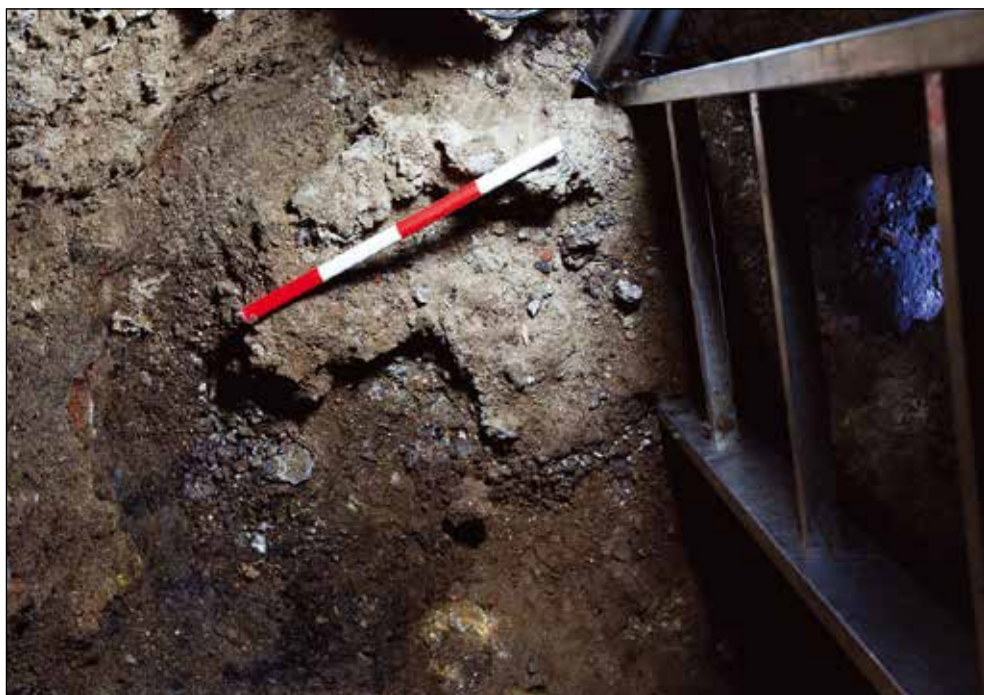
Na dnu talilnika sva našla kepo žindre. Pustila sva jo tam, kjer je bila že minulih sto let. Foto: Andrej Bogataj

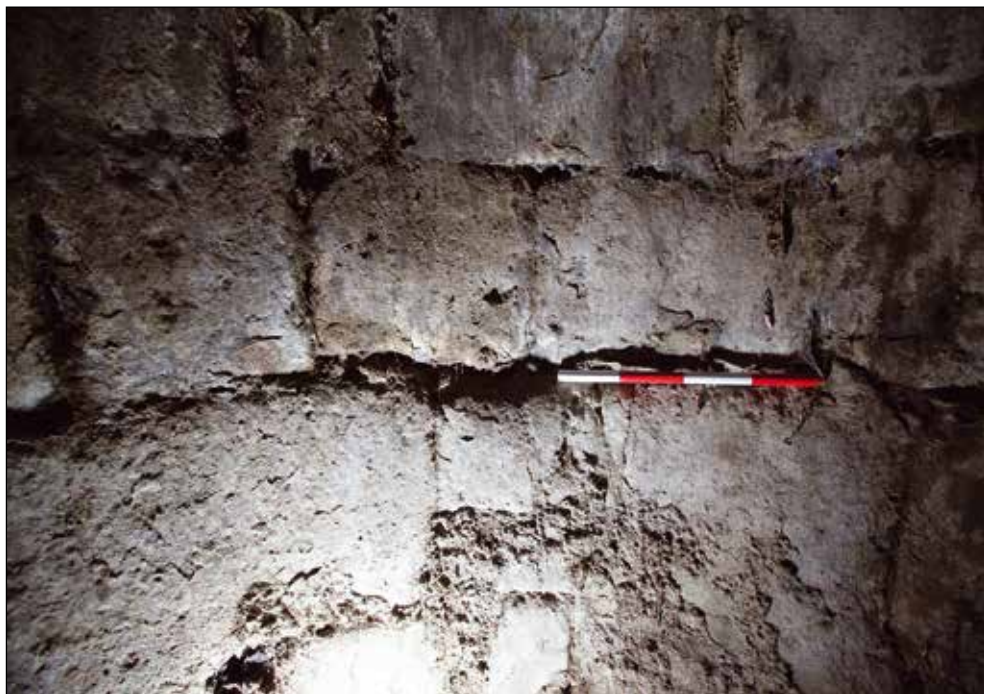
Stena trebuha, narejena iz posameznih blokov ognjevdržnega materiala (peščenjak). Ali je bil material najden v Selški dolini, bo treba še raziskati. Po robovih se vidi obraba. Foto: Andrej Bogataj
