## Iz dela metalografskega laboratorija

V članku opisujemo primer livarskih napak, napak nastalih pri preoblikovanju, kemični obdelavi in uporabi predmetov iz aluminija in njegovih zlitin.

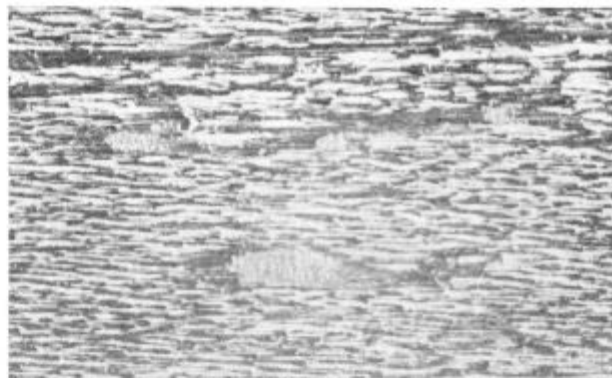
Slika 2  
Primer mesta z natrgano površino; pov. pribl. 10×

Na takih hladilnih elementih izdelanih iz tanke pločevine tehniško čistega aluminija (99,6 %) sta se pojavljali dve vrsti površinskih napak, zaradi katerih bi bilo morda ogroženo delovanje hladilnega sistema. Primere prvih napak kažeta sl. 1 in 2. Število takih mest je bilo veliko, gostota pa neenakomerna. Mikroskopska preiskava je pokazala, da je bila površina na teh mestih »natrgana«. Taka napaka je nastala pri valjanju, njen izvor pa je v napaki v materialu. Na presekih pločevine v področju natrgnin ali pa stran od njih smo opazili mnogo ločenih skupin velikih nekovinskih vključkov (sl. 3, 4, 5, 6). Večina teh vključkov se je med valjanjem zdrobila, niso se pa razpotegnili v smeri preoblikovanja. Ti trdi in krhki vključki so vključki aluminijevega oksida. Taka množina

in velikost sta posledici nezadostne rafinacije aluminija pred vlivanjem. Pri valjanju je večina con z gostimi in grobimi vključki, ki so bili zadosti blizu površine, razpokala, kar se kaže v značilno natrgani površini pločevine. Globina teh poškodb pa v primeri z debelino pločevine ni velika, zato ne more vplivati na funkcionalnost hladilnih elementov. Druga vrsta napak se je pojavila na nekaterih hladilnih elementih med luženjem, ki je normalna operacija v sklopu postopka za zaščito površine pred korozijo. Na sliki 7 in 8 sta dva primera izredno močnega korozijskega napada. V mikrostrukturi materiala in pa na površini pločevin nismo našli žarišč, v katerih bi začela korozija. Pregled korodiranih površin in vzporedni poskusi so pokazali, da poškodovana površina (natrgana) ni inicial za začetek korozijskega napada. Opazili smo le, da se pri luženju ta

Kemična analiza pa je pokazala, da se je sestava lužilne raztopine med delom bistveno spremenila in da se je velik del aktivne substance že iztrošil. Prav tako se je spremenilo tudi razmerje komponent (žveplene kisline in natrijevega bikromata). Z uporabo sveže lužilne raztopine so vse težave zaradi prehitre lokalne korozije odpadle.

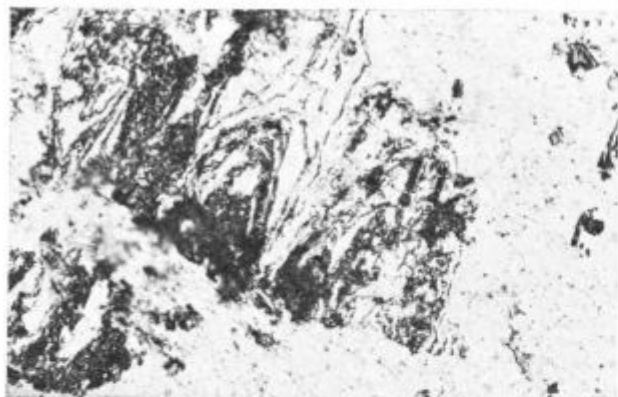
Slika 4

Mikroskopski videz natrgane površine; polirano, pov. 500×

mesta močnejše jedkajo do globine, ki približno odgovarja globini poškodbe.

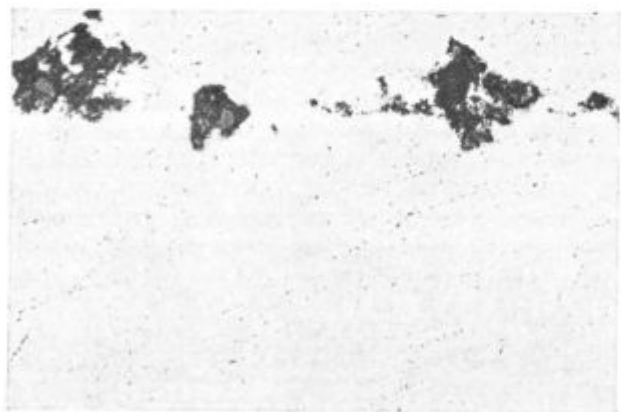
Slika 5

Vključki aluminijevega oksida v pločevini; pov. 200×

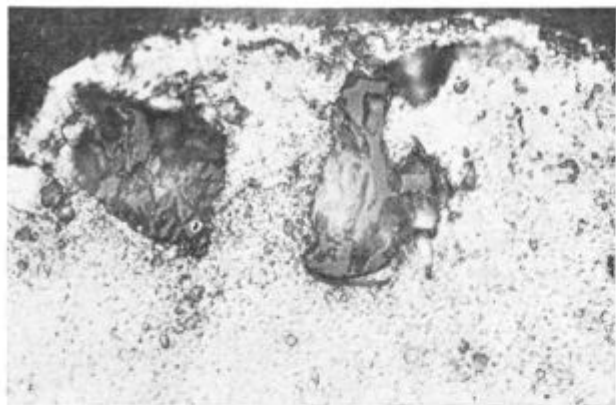
Slika 6

Vključki aluminijevega oksida; pov. 500×

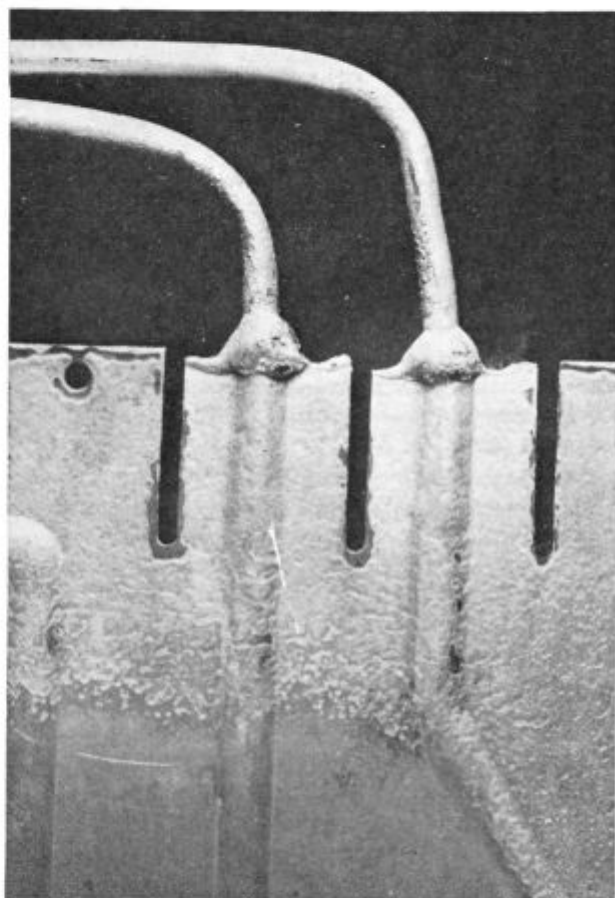
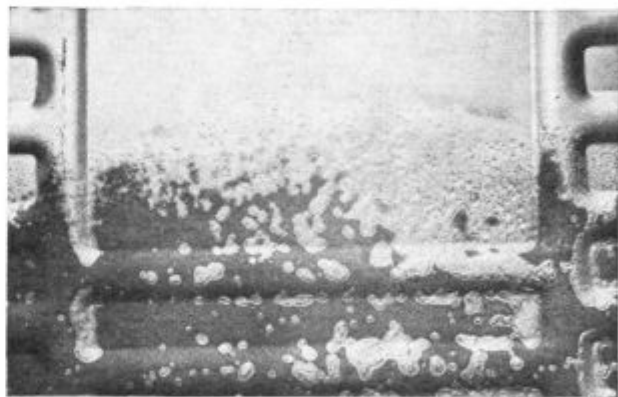
Slika 7, 8

Primeri korodiranih polj na površini hladilnih sistemov

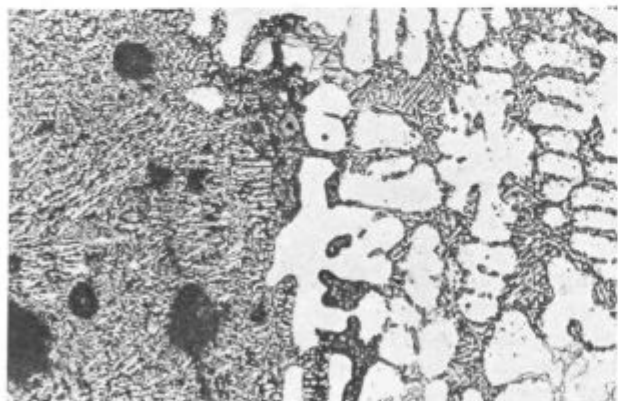
Slika 9

Mikrostruktura ob notranji površini aluminijastih delov sponke je pokazala, da je res prišlo do lokalnega nataljevanja (slika 9).

Mikrostruktura meje med nataljenim (levo) in nenataljenim delom silumina; jedkano; pov. 100×

V desni polovici slike je prvotna mikrostruktura, ki sestoji iz dendritov, v njihovih žepih pa je porazdeljen eutektik. V nataljenem delu so mikrostrukturne komponente izredno drobne in enakomerno porazdeljene, kar kaže na drugačen režim ohlajanja ali eventualno tudi drugačno kemično sestavo. Tudi izredno pogosta mikroporoznost v tem delu govori za to, da se je ta del stalil.

Na osnovi rezultatov preiskave sklepamo, da je prišlo do poškodbe na naslednji način: Zaradi korozije ali pa nizkotemperaturne oksidacije so najprej razpadle cinkove ploščice podložene v sponkah. Zato se je povečala električna upornost med površino sponke in vrvjo. Posledica tega je bilo lokalno segrevanje materiala nad temperaturo tališča, istočasno pa so se segreli tudi drugi deli sponke, saj se je poškodovalo tudi gumijasto tesnilo in varovalna barva na bakrovi zlitini.

Izvor poškodbe je v napačno izbranem podložnem materialu (cink) med vrvjo in notranjo steno sponke. Izvedba same sponke je bila v redu, saj praktično na zunanji površini ni bilo pomembnejših znakov korozije, pravtako tudi na navojih ni bilo opaziti korozijskih poškodb.

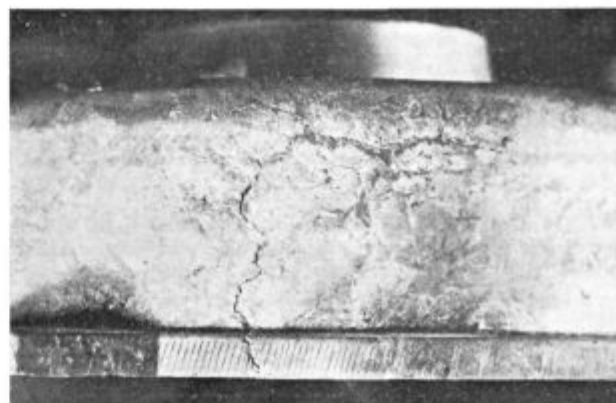
Slika 10

Površina ohišja je bila slaba, polna prelitih mest in bradavic (sl. 10). Na presekih stene ohišja smo opazili številne mikropore (sl. 11) in cela področja strukture obdane z oksidno kožico (sl. 12, 13).

Na sliki 10 je s puščico označena razpoka, ki poteka preko cele debeline daleč v ohišje reduktorja. V podaljšku te razpoke smo opazili oksidno kožico (sl. 13). Ta razpoka je verjetno nastala v končni velikosti po gašenju ali zaradi zunanje sile, posreden vzrok zanjo pa je bila napaka za-

Ohišje reduktorja; (R-raspoka); pov. pribl. 1,7×

radi prelitja. Seveda tako ohišje, zaradi opisanih livarskih napak, ni sposobno prenašati dinamičnih obremenitev.

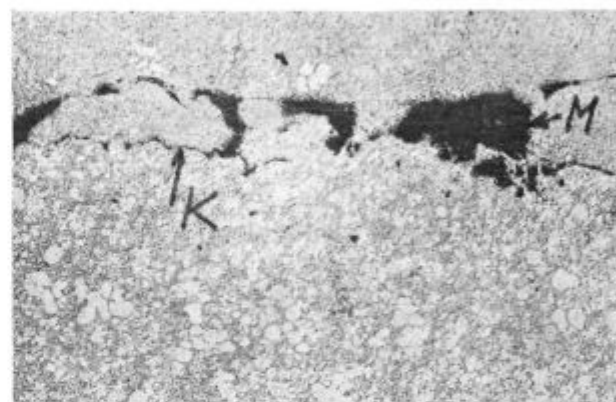
Slika 11

Mikrostruktura na prečnem preseku ohišja; Vidljivo se znaki mikroporoznosti (M), oksidna kožica (K) ter nehomogena porazdelitev strukturnih komponent; polirano; pov. 100×

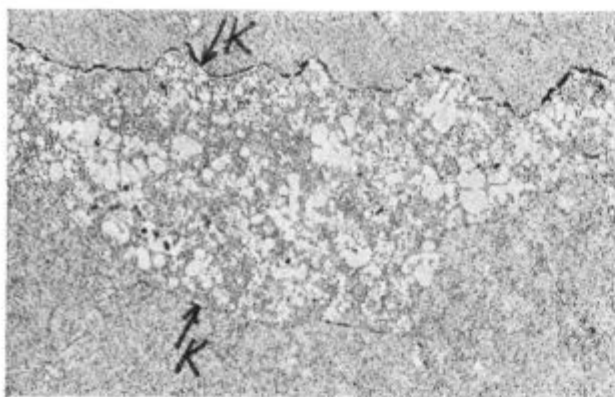
Slika 12

Z oksidno kožico obdan otok sestavljen iz dendritov in eutektika; polirano; pov. 100×

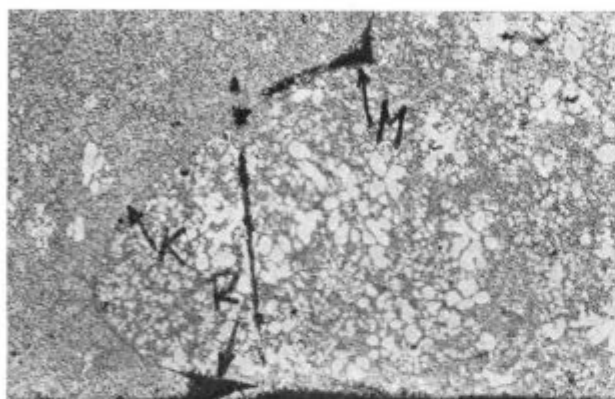
Slika 13

Struktura v okolici in podaljšku razpoke s sl. 10. Mikro-poroznost (M) in oksidna kožica (K) ob podaljšku razpoke (R); pov. 100×
