# IZGRADNJA CENTRA BAROČNE UMETNOSTI V ŠMARJU PRI JELŠAH

## CONSTRUCTION OF THE CENTRE OF BAROQUE ART IN ŠMARJE PRI JELŠAH

**Strokovni članek**

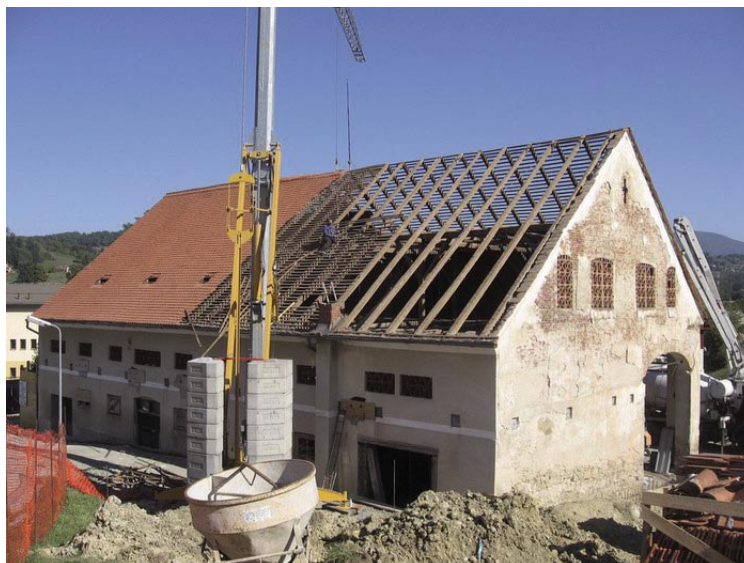
nad delom objekta lesen, na preostalem delu pa obokani z opeko in podprti z jeklenimi traverzami. Strešna konstrukcija je bila obnovljena pred približno dvajsetimi leti in ob tem izvedena kot klasična dvokapnica, prekrita z glineno opečno kritino. Fasada na severnem in zahodnem delu objekta je bila pred leti prav tako delno obnovljena, vendar pa je bila na preostalih dveh straneh v slabem stanju in na številnih mestih povsem dotrajana. Na sliki

V notranjosti poslopja se je na več mestih pojavljala vlaga v zidovih, kjer so zaradi njenega dolgotrajnega delovanja nastale poškodbe, omet je začel odpadati, pojavljali se je soliter. Zunaj, na južni in vzhodni strani stavbe, so bili kamniti temelji poškodovani zaradi neustreznega odvodnjavanja in zmrzovanja, kar je povzročilo neenakomerno posedanje in razpoke na nekaterih delih objekta. Treba je bilo urediti odvajanje vode z drenažnim sistemom in opraviti sanacijo temeljev s podbetoniranjem. Povsem dotrajana so bila tudi leseno stavbno pohištvo in okna z enoslojno zasteklitvijo.

Slika 2 • Videz poslopja ob začetku rekonstrukcije (AOŠJ, 2011)

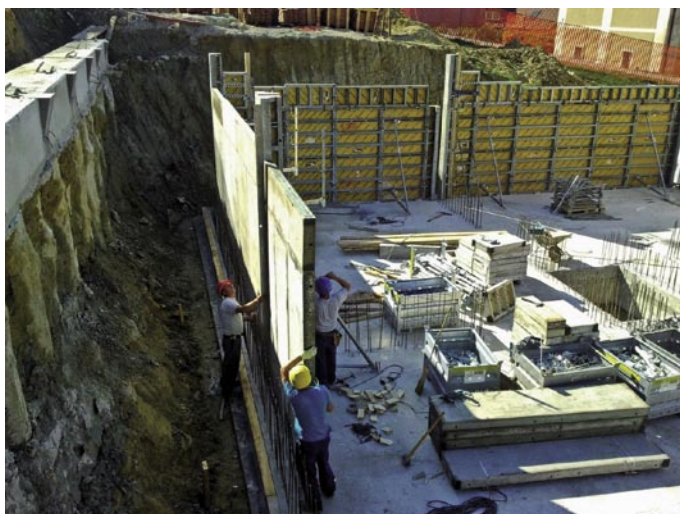
Slika 3 • Pilotna stena, temeljna plošča in opaževanje sten prizidka

obenem zadržuje zaledno zemljino proti zdrsu (Venturini, 2010). Pilotna stena se je izvedla z dvajsetimi uvrtnimi piloti premera 60 cm v rastru 1,20 m z globino 6 do 9 metrov, ki je na vrhu povezana z armirano betonsko gredo dimenzij 80/60 cm (Klančnik, 2010). V vezno gred so v rastru 3,60 m vgrajena aktivna sidra dolžine 18 m, ki so sidrana v lapor pod kotom 35 stopinj. Sidra so imela približno 8 m vezne in 10 m proste dolžine.

Zaradi slabe nosilnosti tal na ozkem območju ob obstoječi južni steni objekta je bilo opravljeno utrjevanje terena z odvozom slabo nosilne zemljine in dovozom gramoza v plasteh. Na preostalem delu izkopa pa se je pojavljala lapor ustrezne nosilnosti. Za zagotovitev enakomernejšega posedanja novega dela objekta je bilo njegovo temeljenje opravljeno na armiranobetonski plošči, ki je bila izdelana na prej pripravljeni tamponski blazini, sloju podložnega betona in horizontalni hidroizolaciji. Slika 3 prikazuje pilotno steno, temeljno ploščo in opaževanje sten prizidka.

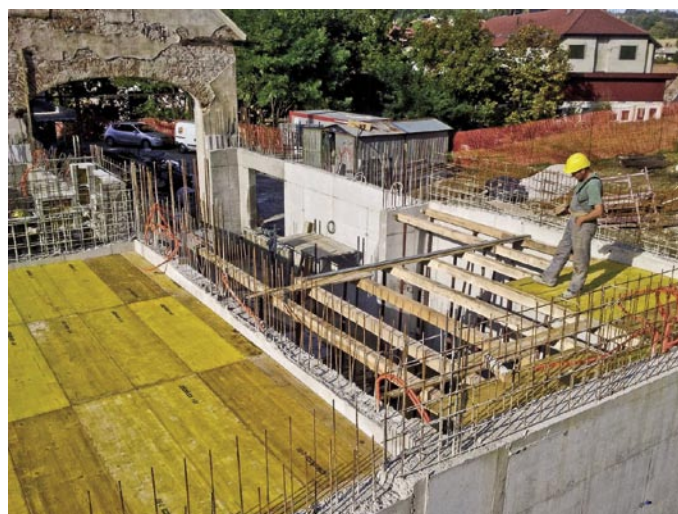
Slika 4 • Opaževanje stropne plošče nad pritličjem prizidka

prizidka so bile prav tako izvedene z armiranim betonom. Vsi vgrajeni betoni so bili izdelani v skladu s projektom betona (Prah, 2011). Slika 4 prikazuje opaževanje stropne plošče nad pritličjem prizidka.

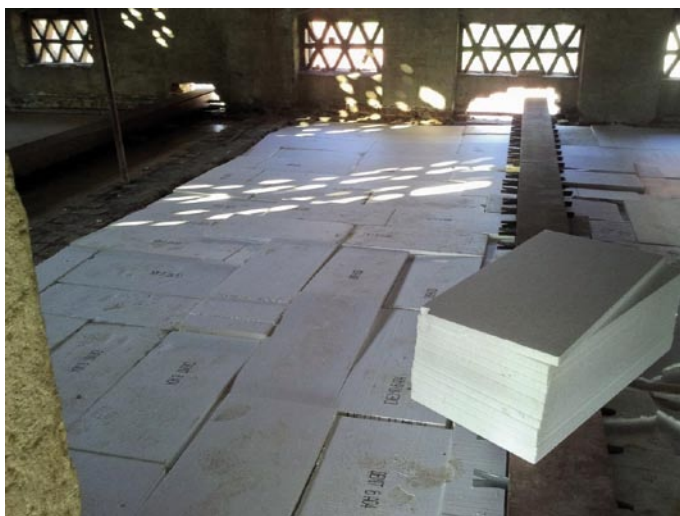
Obstoječi stropi so bili obokani z glineno opeko in izdelani v rastru, ki so ga narekovali prostori v pritličju objekta. Opečni oboki so bili v polju podprti preko vzporedno postavljenih jeklenih valjanih I-nosilcev. Rekonstrukcija stropov je bila predvidena tako, da se nad oboki izdela armiranobetonska plošča, ki se preko novih jeklenih I-profilov poveže z obstoječimi obodnimi nosilnimi zidovi objekta. Za boljšo povezanost celotnega objekta se je armiranobetonska plošča še dodatno vpela z navojnimi palicami in jeklenimi sidri v obodne zidove. Pred izvedbo armiranobetonske plošče so bila v zunanjih zidovih izdelana ležišča za naleganje novih jeklenih I-nosilcev, ki skupaj s ploščo tvorijo sovprežno stropno konstrukcijo. Ležišča nosilcev so bila pozneje obbetonirana. Sovprežnost med armiranobetonsko ploščo in jeklenimi nosilci je bila zagotovljena preko posebnih sider, ki so bila v ustreznih razmikih privarjena na stojine I-profilov, tako kot je to bilo določeno po statičnem izračunu (glej sliko 5).

Slika 5 • Rekonstrukcija obstoječega stropa

Na temeljito očiščene opečnate oboke se je namestila ustrezna debelina ekspandiranega

polistirena, preko katerega se je namestila gradbena folija PVC, ki je služila kot opažna površina za novo armiranobetonsko ploščo. Pri montaži novih jeklenih I-nosilcev je bila posebna pozornost namenjena temu, da se njihov raster ujame z rastrom stebrov vzhodne lože objekta. Na omenjene nosilce se je namreč v naslednji fazi nameščal jekleni skelet nosilne konstrukcije nadstropja in podstrešja.

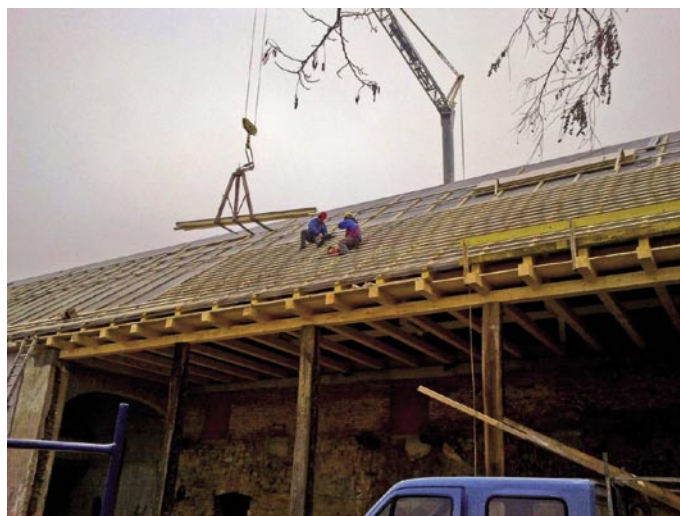
Slika 6 • Namestitev ostrešja

Ostrešje obstoječega objekta je bilo precej dotrajano, zato se je v sklopu rušitvenih del odstranilo skupaj s kritino. Nad celotnim objektom se je naredilo novo ostrešje iz smrekovega lesa z legami, špirovci, deskanjem strešine, paroprepustno folijo, prezračevalnimi letvami in letvami za pokrivanje z glineno opečno kritino (glej sliko 6).

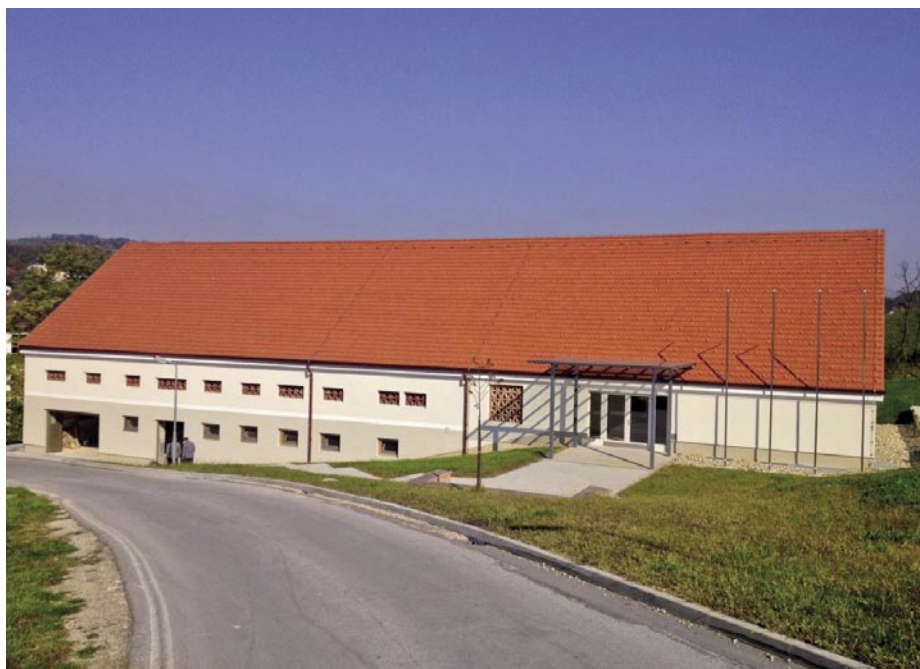
Fasada obstoječega gospodarskega poslopja je bila zaradi dolgotrajnega delovanja vlage in zmrzali dotrajana. Najbolj sta bili poškodovani južna in vzhodna fasada, manj pa zahodna in severna, predvsem zaradi predhodne obnove, približno dvajset let nazaj. Obstoječe poslopje sicer ni bilo varovano kot kulturna dediščina, vendar stoji v neposredni bližini kulturnega spomenika, zato je bilo treba pri oblikovanju njegove zunanje podobe upoštevati priporočila Zavoda za varstvo kulturne dediščine Slovenije (Hohnec, 2010). Pri obnovi fasade objekta je bilo treba upoštevati predhodne fasadne odprtine in njihovo kompozicijo, finalno obdelavo v klasičnem zaglajenem ometu in ponovitev opečnih lin na južni fasadi (glej sliko 7). Obnova fasade na objektu je bila opravljena z dodatno toplotno izolacijo in tankoslojnim toplotnim ometom. Površina fasade je bila izvedena groboreliefno z gladko zaglajenimi vmesnimi črtami, ki so bile kasneje po barvane. Podnožje je bilo izvedeno z akrilnim ometom iz večbarvnega marmornega granulata temnejših odtenkov.

Slika 7 • Videz fasade po končani rekonstrukciji in dozidavi objekta
