KOMPOZICIJSKE ZNAČILNOSTI LESENIH SENIKOV NAD USKOVNICO

COMPOSITIONAL CHARACTERISTIC OF WOODEN HAYBARNES ON USKOVNICA

doc. dr. Domen Kušar

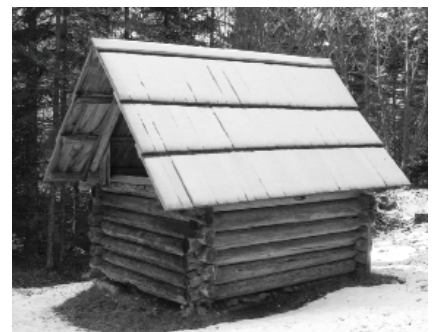
Senik je narejen kot preprosta enocelična brunasta stavba (slika 1). Pojav brunaric sega daleč v zgodovino in pomeni enega enostavnejših načinov postavljanja lesenih zgradb namenjenih bivanju ljudi, živali pa tudi hrambo najrazličnejših kmetijskih pridelkov [Koren, Kušar, Kilar, 2009]. V muzeju na Dunaju hranijo arheološke ostanke vogala brunarice iz halštatske dobe (6. – 9. stol. pr. Kr.) [Kušar, D, Kušar, J, 2005]. Spremembe tehnologije postavljanja senika so bile tekom tisočletij zelo majhne, zato smemo sklepati, da gre za dovršene in preizkušene principe. Pri tem so uporabljali osnovno tesarsko orodje.

Slika 1: Senik nad planino Uskovnico.
Figure 1: Haybarn at Uskovnica pasture.

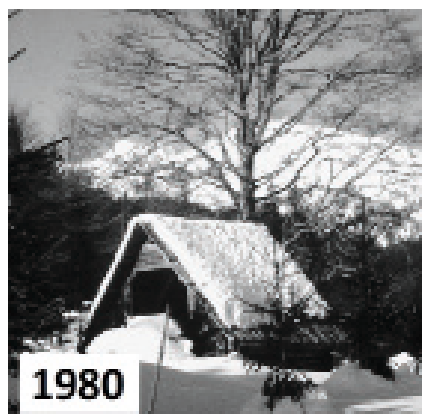
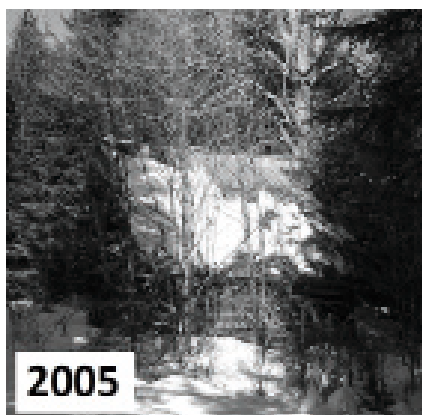
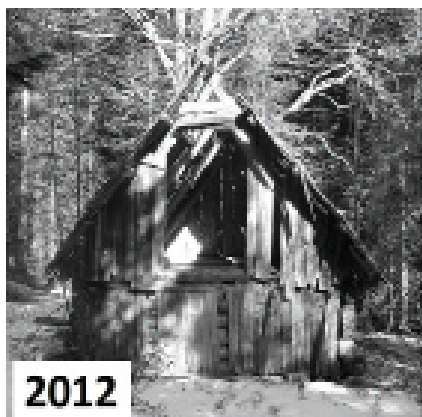
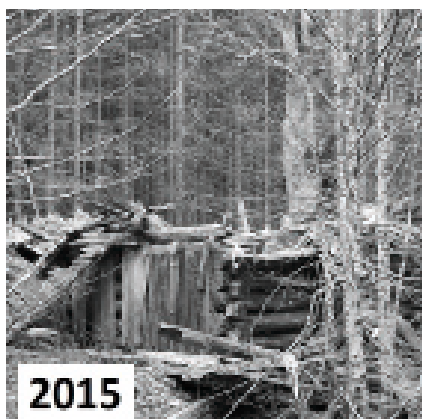
Slika 3: Propad senika.

Figure 3: Haybarn degradation time laps from 1980 to 2015.

Temu pritrjuje primerjava slik letalskih posnetkov iz let 1956, 1980 in danes, kaže, da največjo spremembo med leti 1980 in 2011 [slika 3].

Propadanje stavb je posledica zaraščanja senožeti. Ko stavbo preraste gozd, je zaradi sence in slabše prevetrenosti onemogočeno sušenje lesenih sestavnih elementov, ki je ključno za obstanek lesene stavbe. Vremenske razmere v Bohinju, z obilo vlage in okoli 3000 mm padavin na leto [Ogrin, 1996] niso naklonjene daljšemu obstoju lesenih stavb, ki so postavljene v senčno, neprezračevano lego – npr. v gozd. Terensko delo je pokazalo, da je ključni element streha, saj je stavba dvignjena od tal. Ko streha propade, je propad preostalega dela stavbe zelo hiter. Primer slik istega senika (slika 8) skozi več let kaže, da je stavba v osemdesetih letih stala na odprti senožeti, ki pa je bila že v fazi zaraščanja. Za senikom je stala velika bukev, okoli se je že videlo mlada drevesa, zadaj pa se vidi gora Viševnik. Ta drevesa so do danes v celoti prerasla senožet. Slika iz leta 2005 kaže začetek propada nekaterih skodel na strehi ob slemenu. Nadaljnji propad strehe je razviden iz leta 2012. V letu 2015 streha propade in se zruši v obod. Celoten proces od začetka propada strehe do porušitve strehe je trajal okoli 10 let.
