## Potres 12. julija 2004 v zgornjem Posočju – preliminarne geološke in seizmološke značilnosti

### The earthquake on July 12, 2004 in Upper Soča territory (NWSlovenia) – preliminary geological and seismological characteristics

Renato VIDRIH<sup>1</sup> & Mihael RIBIČIČ<sup>2</sup>

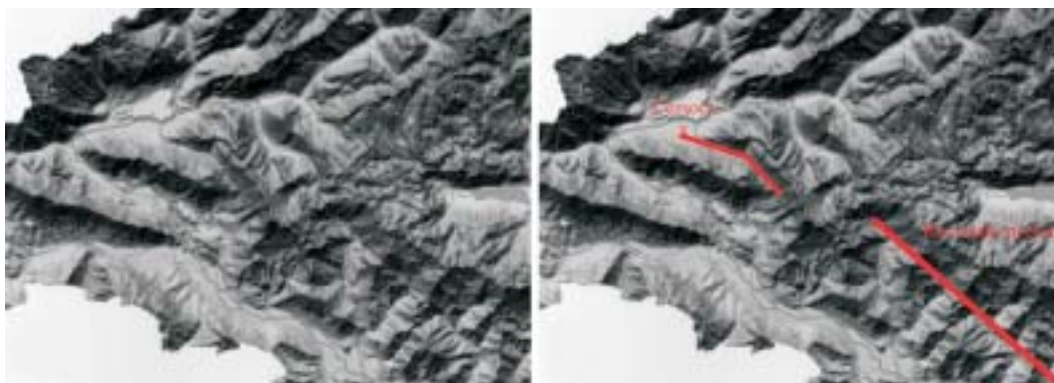
Slika 8. Reliefna karta zg. Posočja DMR (levo) in potek lepo vidnega Ravenskega preloma, ter prečnega preloma, ki poteka čez vas Čezsočo (desno), ob katerem sta nastala potresa 12. aprila 1998 in 12. julija 2004.

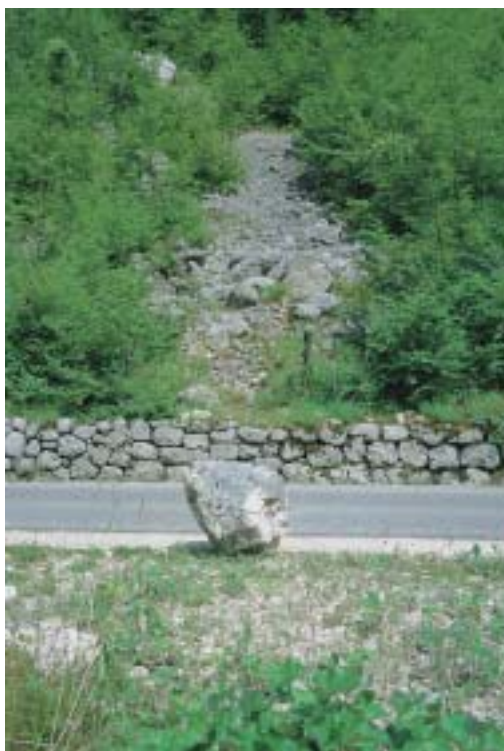
Slika 9a. Padanje posameznih kamnov (ob cesti Bovec Soča).

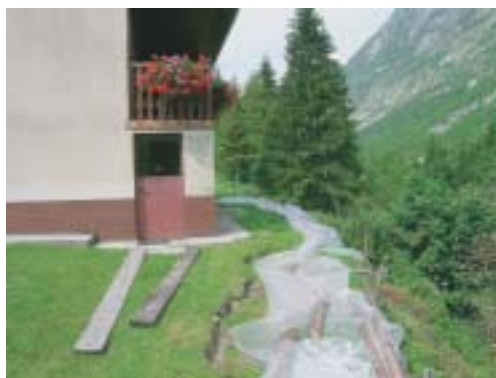
Podoben pojav se je zgodil v naselju Soča na levem bregu reke Soče. Ob potresu je nastala vzporedno z zgornjim robom terase dolga razpoka, ki se vleče v dolžino preko 100 m. Razpoka manjših dimenzij se je odprla že ob velikonočnem potresu leta 1998. Ob

Slika 10. Nastanek dolge razpoke ob robu terase na levem bregu Soče v vasi Soča (Soča 98).

sedanjem potresu pa se je razpoka še dodatno odprla za okoli 5 cm, teren ob njej pa se je posedel za okoli 10 cm. Razpoka predstavlja zgornji odlomni rob plitvega plazju. Plazi strma brežina med zgornjim robom terase in bregom Soče. Podoben pojav se je zgodil tudi na robu ceste, ki poteka tik ob strmem bregu v bližini Golobarske žičnice.

Medtem ko je bila razpoka po potresu leta 1998 pod objektom Soča locirana na robu terase, se je ob potresu 12. julija 2004 premaknila proti objektu in se dodatno odprla. Ob potresu je zaradi premika zemljine,

ki je dajala podporo temeljem hiše prišlo do razbremenitve in celotna hiša se je rahlo nagnila proti Soči.

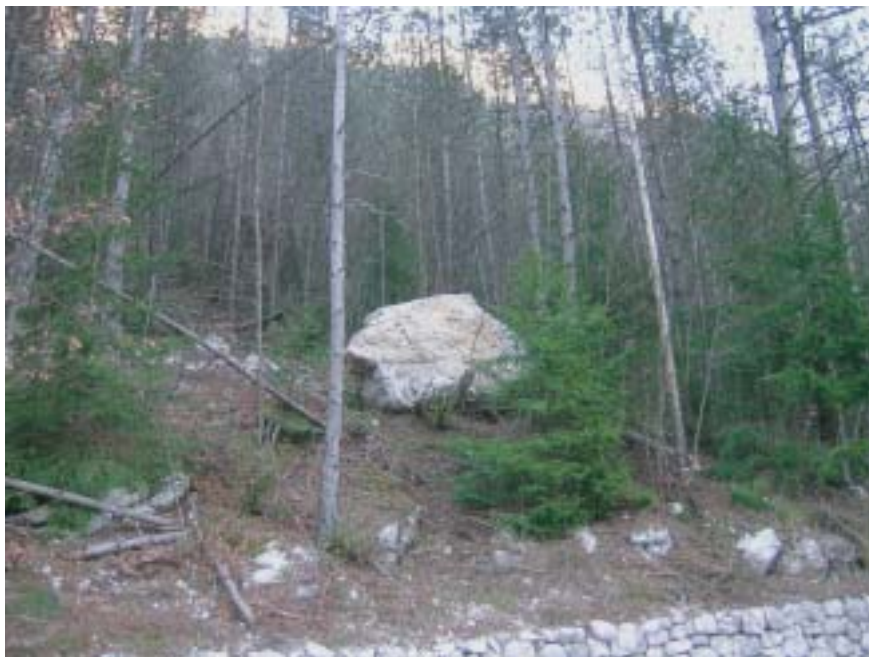
Slika 9b. Padanje večjih skal (ob cesti Bovec Soča).

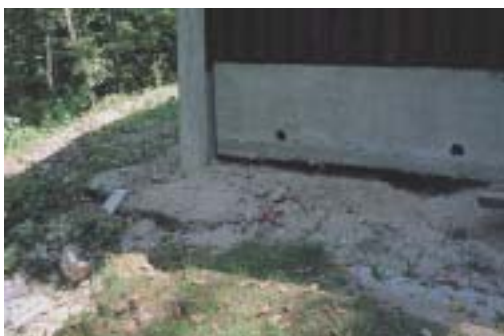
Slika 11. Do podobnega pojava je prišlo v naselju Vodenca, na robu terase, ki se dviguje približno 50 m nad reko Koritnico.

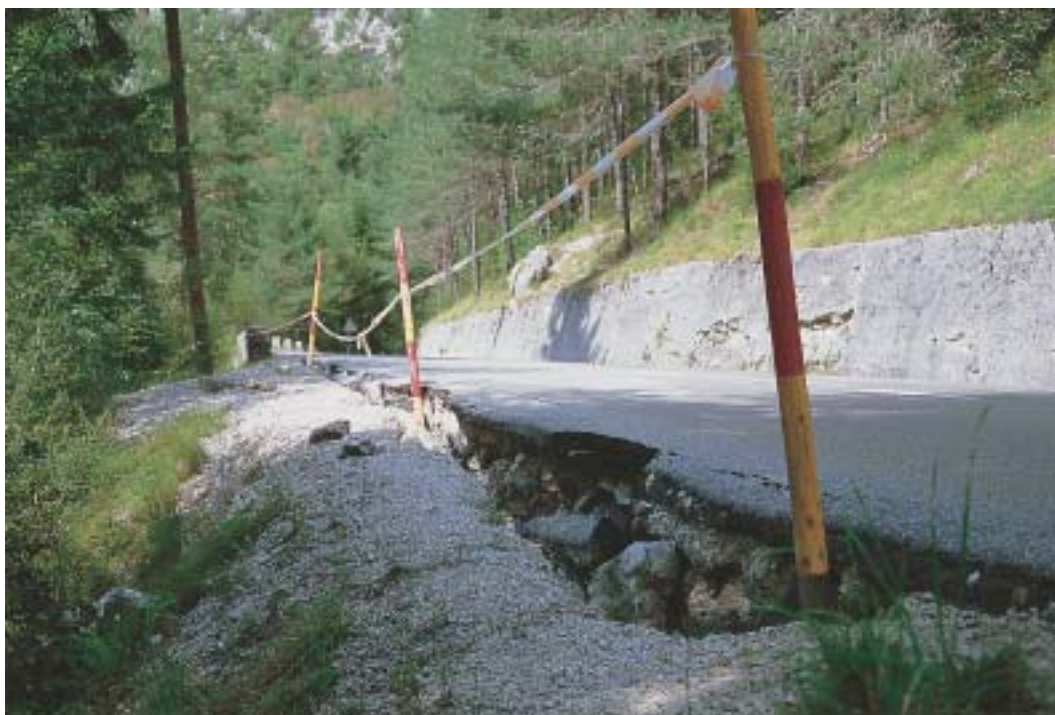
Slika 13. Posedek ob strmem bregu na robu ceste v bližini Golobarske žičnice.

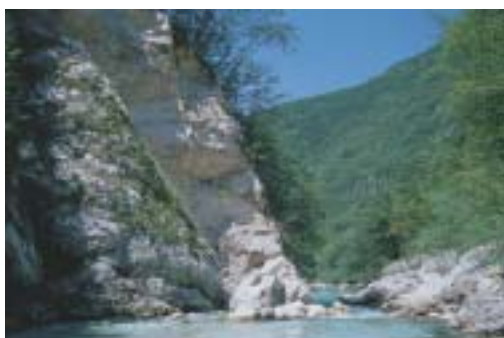
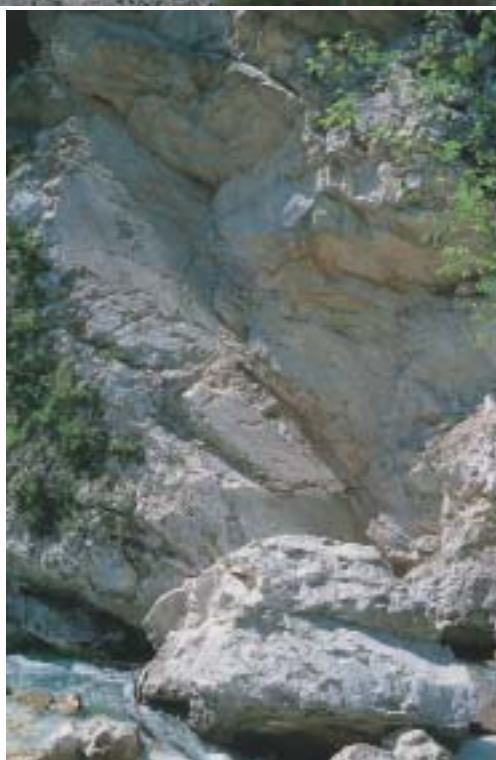
Slika 14. Podor ob cesti proti Soči na levem bregu Soče (a) in detajl (b). Gre za tipičen planarni zdrs ob strmo nagnjeni tektonski ploskvi.

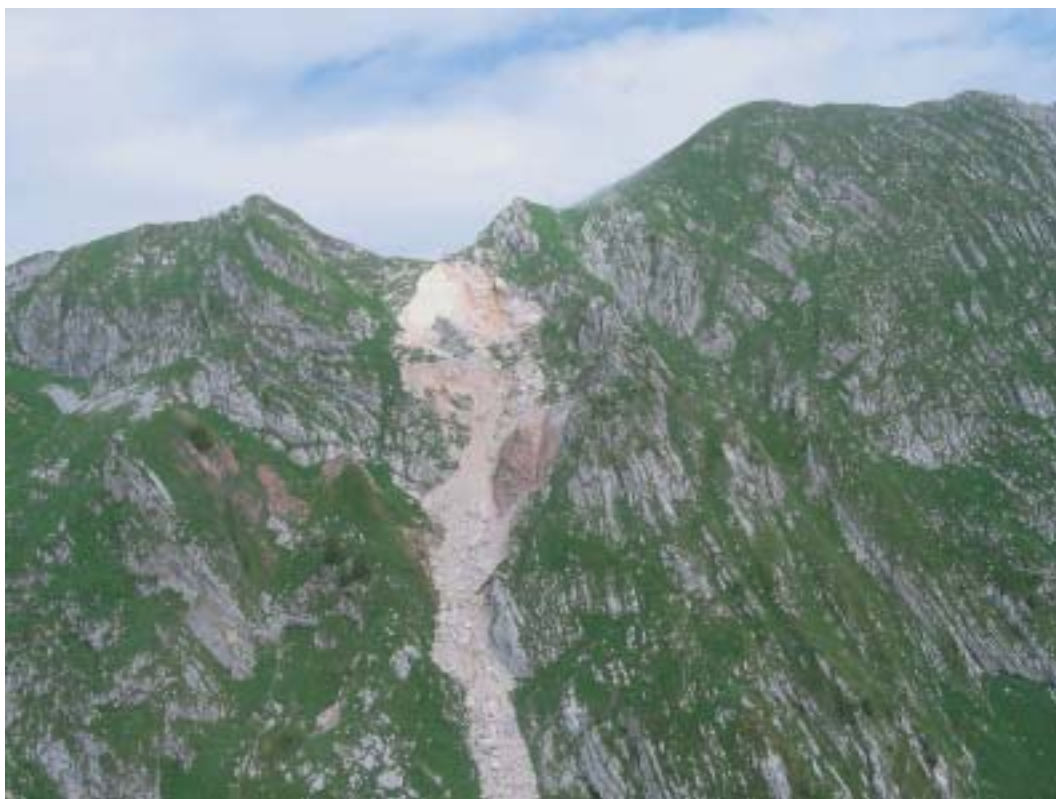
Slika 15. Srednje velik kamninski podor z gore Lemež nad Krnskimi jezerom.

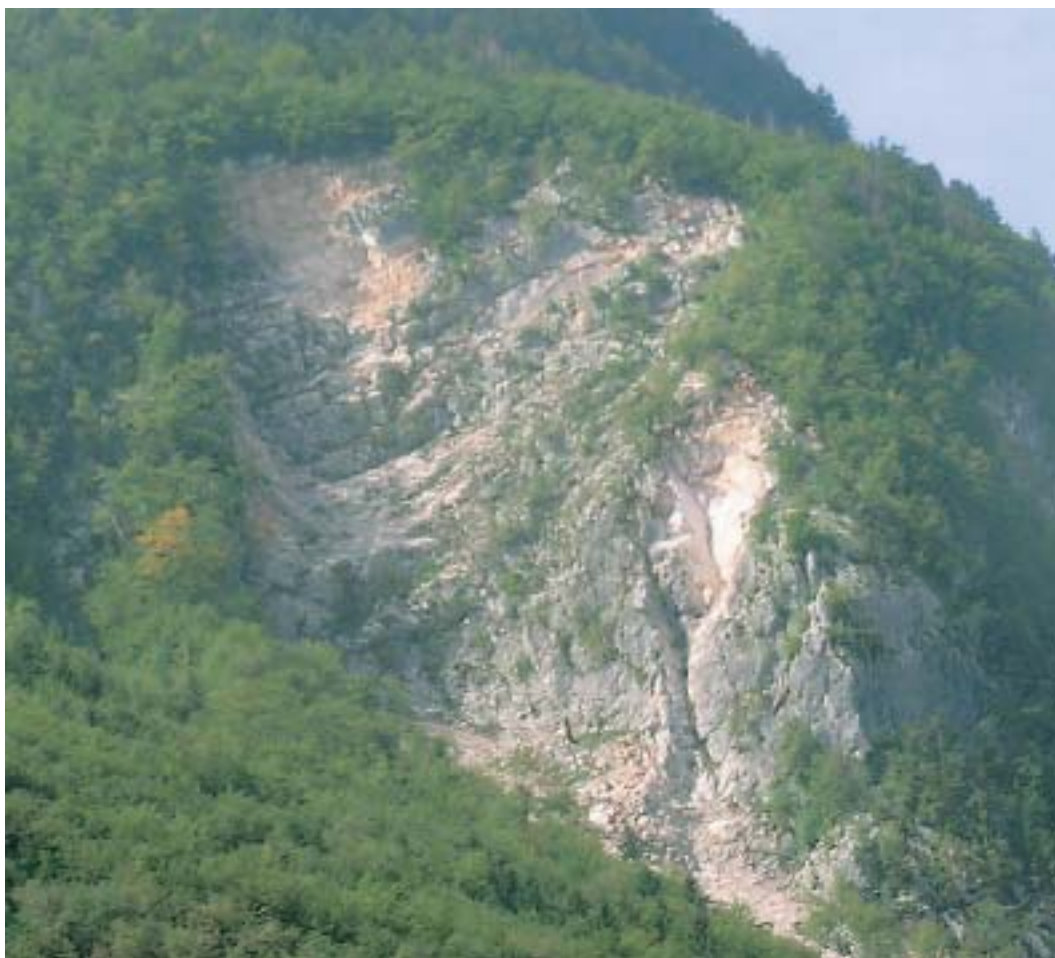
Slika 16. Značilni tipi hribinskih podorov. Levo zgoraj nepravilna porušitev, desno zgoraj gruščnati podor, spodaj desno pa klinasti zdrs.

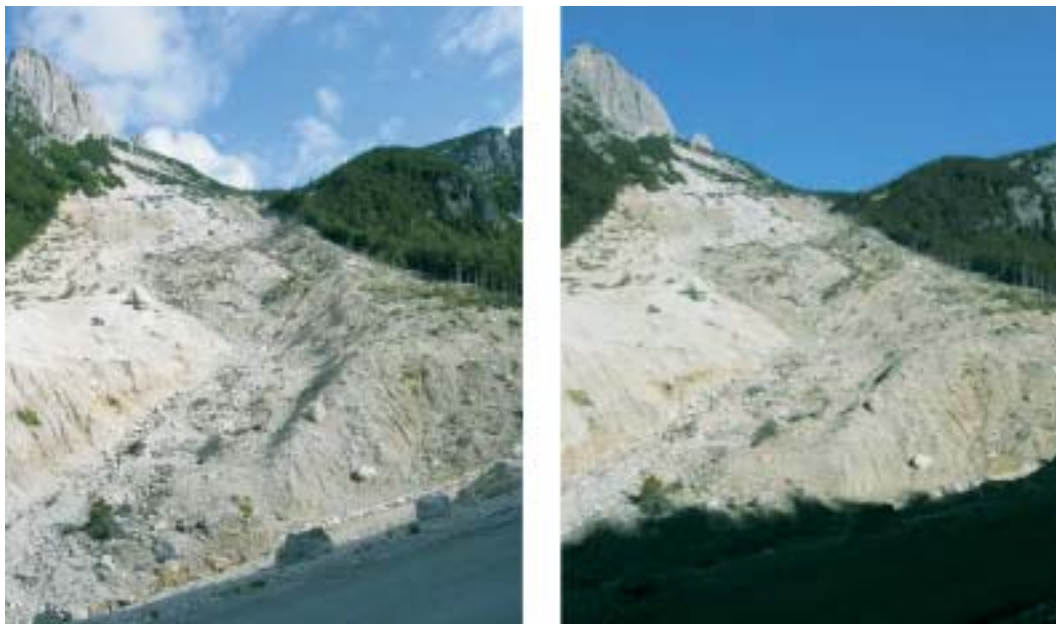
kazale, da je na celotnem pobočju zelo intenzivna površinska erozija, medtem ko plaznja ni zaznati (sl. 17). Na osnovi vizualnega pregleda je možno ugotoviti, da potres ni poslabšal razmer na Stovžah in se ogroženost za Log pod Mangartom ni povečala.

Slika 17. Pogled na plaz Stovže nad Logom pod Mangartom 13. julija 2004 (levo) in 26. septembra 2003 (desno) nam kaže, da potresni sunek na plaz ni vplival.

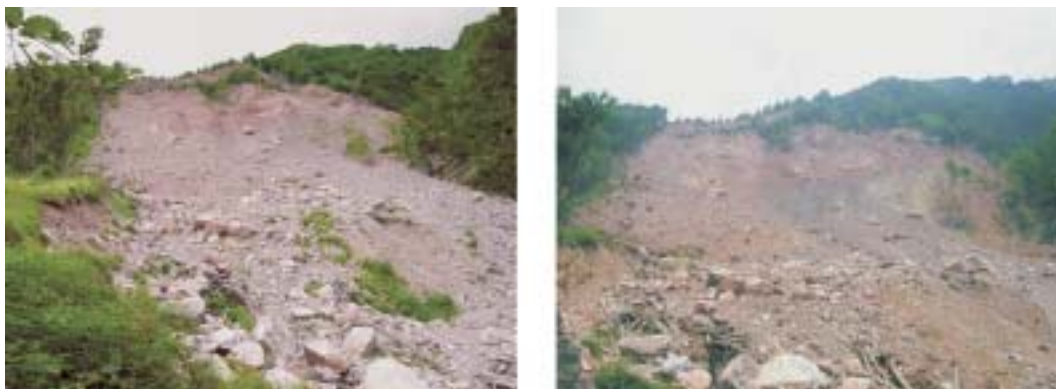
Ogled plazu Strug nad Kosečem je dal podobne rezultate. Pokazal je, da se hribinski plaz ni aktiviral. V času ogleda, dan po potresu, iz območja hribinskega podora ni

bilo zaznati nobenega izpadanja skal in kamnjenja, ki so najbolj jasen znak, da je hribinski plaz v ponovnem gibanju. Tudi za plaz Strug smo primerjali fotografije, ki so bile posnete predlanskim in po zadnjem potresu (sl. 18).

Slika 18. Pogled na plaz Koseč nad Kobaridom 13. julija 2004 (levo) in 16. junija 2002 (desno) nam kaže, da potresni sunek na plaz ni vplival.
