Loški rotovž ob obnovi 2015

Obnova in konservatorsko-restavratorski posegi 2015

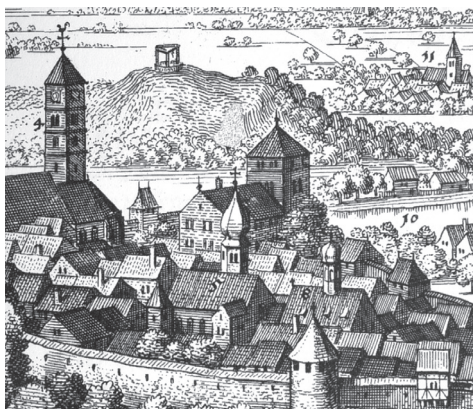
Izrez iz Merianove upodobitve Loke, 1649;
viden zvonik na strehi rotovža; izrez M. Kavčič.
(vir: Merian - Škofja Loka)

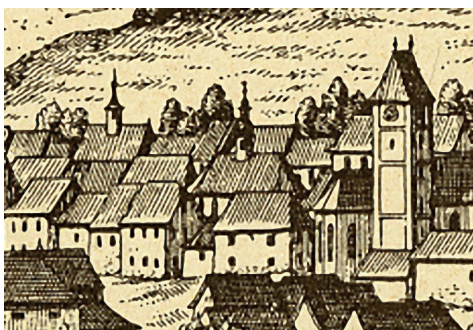
Izrez iz Valvazorjeve upodobitve Loke, 1679;
viden zvonik na strehi rotovža; izrez M. Kavčič.
(vir: Slava vojvodine Kranjske, 1984, str. 225)

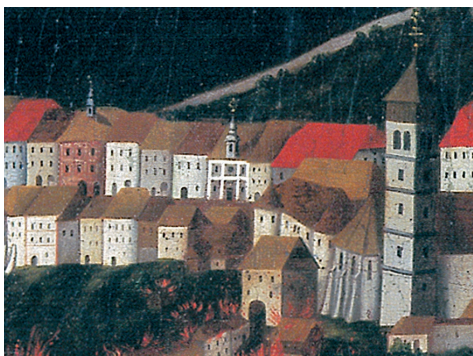
Izrez s sopotniške votivne podobe, 1698,
viden zvonik na strehi rotovža; izrez M. Kavčič.
(vir: Votivna podoba, Loški muzej Škofja
Loka)

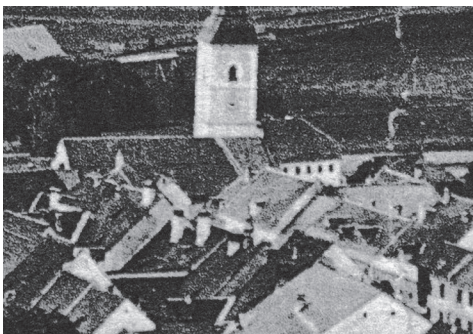
Izrez z razglednice Škofje Loke med obema
vojnama, viden dvojni čebulast zvonik na
strehi rotovža; izrez M. Kavčič.
(vir: arhiv Boštjana Debeljaka)

Z obnovo strehe se je ponudila tudi priložnost povrniti rotovžu njegov zvonik, katerega (vsaj okvirno) obliko še prepoznamo na starih fotografijah. Natančne ponovitve ni bilo možno narediti, ker je iz fotografij možno razbrati le različne čebulaste oblike strehe ter sklepati, da je izvedena v pločevini. Zaradi novih oken podstrešnih stanovanj in velikega dimnika na zadnji strani smo mu spremenili položaj in ga premestili s slemena nižje, v sredino med zgornja strešna okna. Oblečen je v bakreno pločevino in zaključen s silhueto zamorca, ki naj bo dodatek našega časa. Zvona danes ni v njem, če pa bo rotovž dobil v prihodnosti sebi primerno vsebino, ga je možno dodati. Njegovo izvedbo v konservatorskem žargonu lahko imenujemo interpretacija, ne rekonstrukcija, kajti za slednjo smo imeli premalo podatkov. Kljub strešnim oknom, ki polnijo zunanjo podobo strehe, je zvonik nov prostorski poudarek, ki sporoča, da ta hiša ne sodi med običajne primerke in skriva številne zgodbe iz življenja mesta.

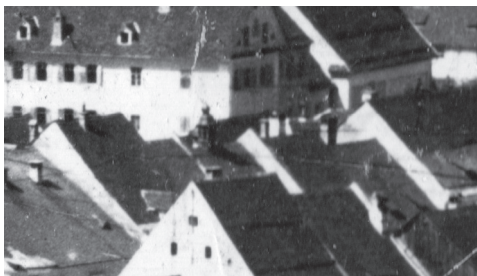
Izrez z razglednice Škofje Loke med obema vojnama, viden enojni čebulast zvonik na strehi rotovža; izrez B. Debeljak. (vir: arhiv Boštjana Debeljaka)

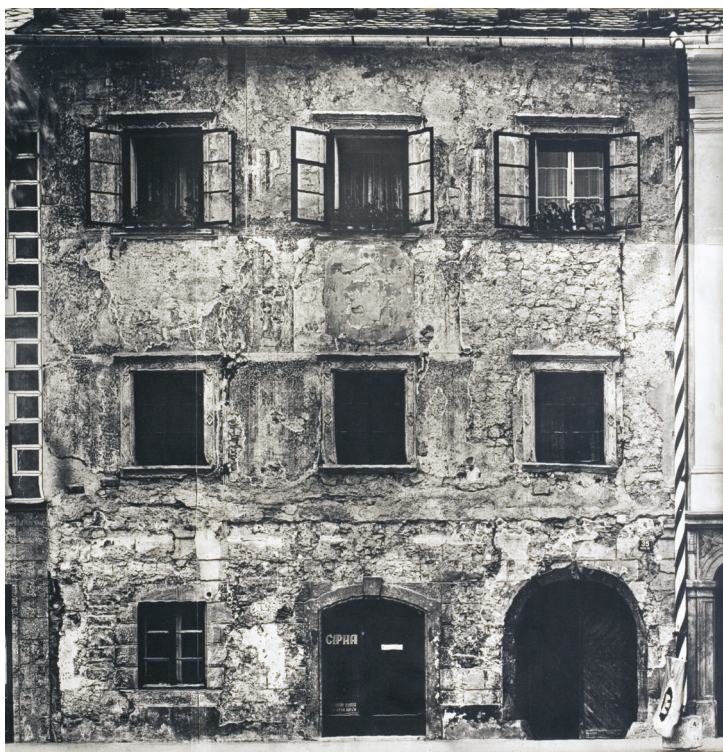
O stanju po odkrivanju poslikane fasade priča natančen posnetek Inštituta za geodezijo in fotogrametrijo. Na njem je dobro vidno, koliko poslikav je bilo originalnih in koliko so jih restavratorji ob tej obnovi lahko rekonstruirali. Viden je že omenjeni grb v sredini ter razlika v strukturi zidu pritličja in nadstropij, ki podpira domneve, da so bila lesena nadstropja pozidana kasneje. Zgovoren je tudi podatek, s kakšnimi izhodišči razpolagajo restavratorji, kadar na podlagi fragmentov sestavljajo kompozicijo celote, katere podatke je možno rekonstruirati ali med seboj povezati ter kje se ustavijo zaradi pomanjkanja informacij.

Na fasadi so z obnovo prikazali različne faze gradnje – pritličje sestavljata gotška obdelava glavnega vhoda in trgovske odprtine 19. stoletja, nadstropje je enovito poslikano v renesančni poslikavi, starojugoslovanski grb se je umaknil novim oblastem. Svetle zaplate so ostale tam, kjer podatkov ni bilo in karkoli bi dodali, bi bilo zavajanje.

Stanje fasade po odkrivanju poslikav leta 1974, Inštitut za geodezijo in fotogrametrijo. (vir: arhiv ZVKDS Restavratorski center)

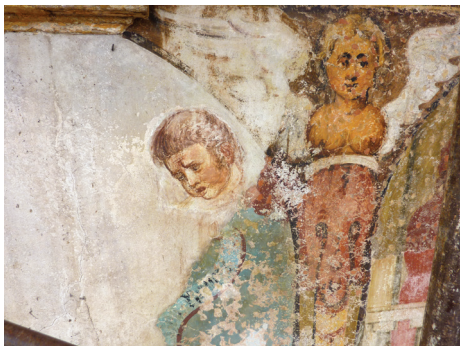
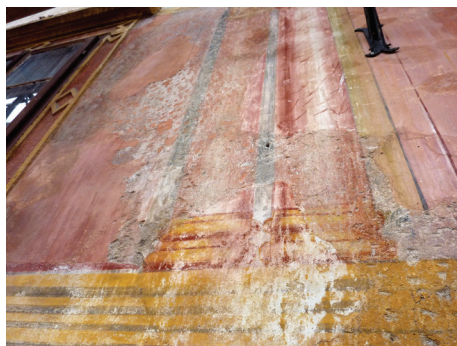
Posledice požara v nesrečnem dogodku na Silvestrovo 2014–2015, v katerem je bilo uničenih več podstrešnih stanovanj v rotovžu in sosednjih stavbah, so bile preveč velike, da ne bi sledila zahtevna obnova stavbe. Poškodbam na ometu, ki so se nakopičile v štirih desetletjih po obnovi, so se pridružile poškodbe zaradi ognja, zmrzali in izločanja soli. Če se omejimo samo na fasado, je ogenj uničil lesen napušč, poškodoval omet in barvne plasti. Vlaga in zmrzal sta pustili posledice predvsem na zgornjih okenskih okvirjih, dotrajana pa so bila tudi vsa lesena okna.

Stanje poslikav po požaru, januar 2015. (foto: Mateja Kavčič)

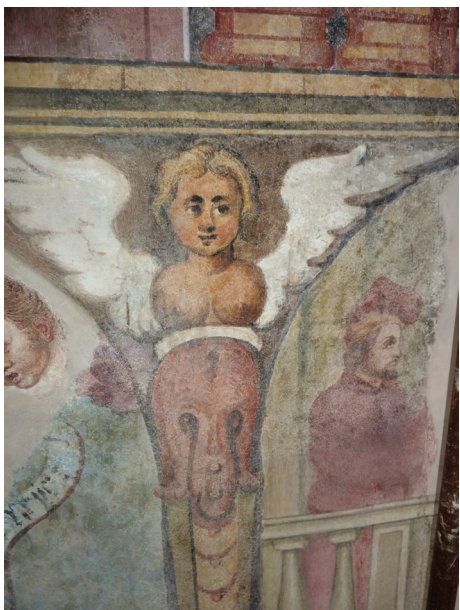
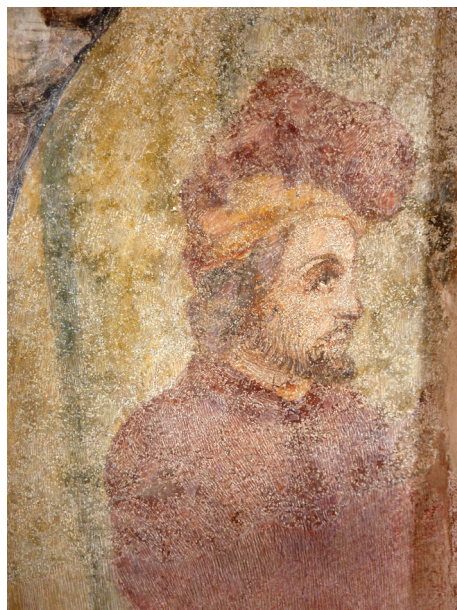
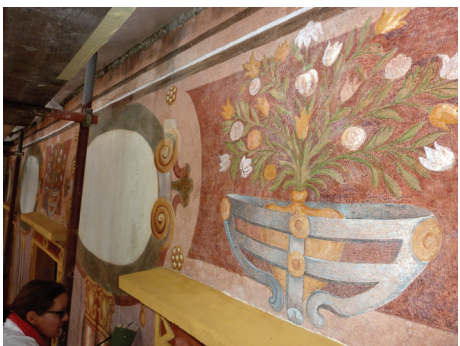
Konserviranje – restavriranje poslikav, oktober 2015. (foto: Mateja Kavčič)

pnih soli.¹⁵ Nato se je začel večmesečni poseg dodatnega odkrivanja poslikav, ki so bile predvsem na robovih zamazane z zidarskim ometom, odstranjevanja slabih beležev ter odstranjevanja nečistoč s površin. Trdovratne nečistoče in preslikave so lahko odstranili le s kemičnimi sredstvi. Slabo vezane barvne plasti so utrdili, prhke nosilne omete so injektirali. Najbolj zahtevno je bilo odstranjevanje soli, ki so z izločanjem na površini s sabo odnašale tudi dragocene ostanke pigmentov. Ko je bil original utrjen in njegovo razpadanje zaustavljeno, je sledilo zapolnjevanje poškodb na površini ometa ter rekonstruiranje poslikav, a le na mestih, kjer je bilo podatkov za doslikavo dovolj. Zaključni poseg je retuša poslikav. Izenačevanje originalnih poslikav s patino ter s tistimi iz zadnje obnove, ki so s časom spremenili odtenke, terja veliko preciznosti in likovnega občutka. Vse doslikave se tudi v tehniki »črtkanja« razlikujejo od originala, tako da vsak pozoren opazovalec, seveda od blizu, lahko vidi, kaj je original izpred 500 let in kaj smo dodali leta 2015.¹⁶

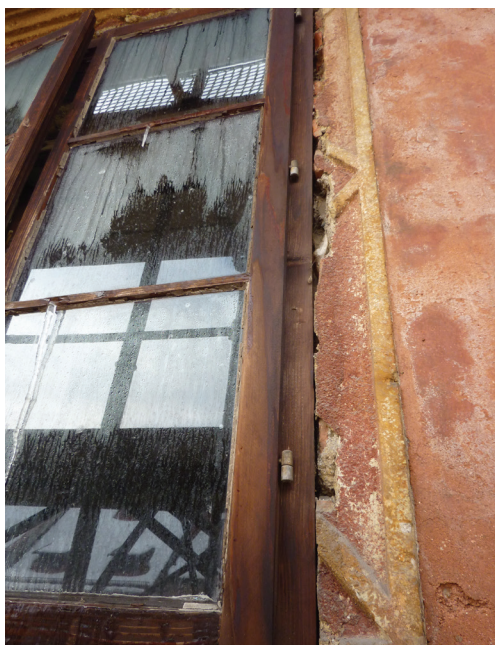
Poškodbe na zidanih in kamnitih elementih fasade je reševala ekipa konservatorjev – restavratorjev, specialistov za kamen.¹⁷ Kamniti in zidani okvirji niso bili poškodovani le zaradi požara, temveč tudi razpokani, predvsem zaradi premikanja stavbe ob potresih ali posedanj terena ter vmesnih popravil. Neprimerna je bila tudi vgradnja oken. Najverjetneje so bila v obnovi v sedemdesetih letih 20. stoletja na okenske okvirje nameščena dvojna – zunanja in notranja okna. Ker so bila okna v 2. nadstropju večja od odprtih, so robove zgornjih okvirjev grobo obtesali.

Okvirji zgornjih oken, poškodovani zaradi vgradnje okna na zunanji strani.
(foto: Mateja Kavčič, januar 2015)

Konservatorji – restavratorji so delo začeli z najbolj grobimi poškodbami, odstranjevanjem cementnih zapolnitev in trdovratnih umazanij ter odstranitvijo zunanjih oken. Vsa okna so morali zamenjati z novimi lesenimi, vgrajenimi na notranji strani kamnitih okvirjev, tako da je bilo mogoče pisane okvirje restavrirati v njihovo celovito obliko. Manjkajoče robove zidanih okvirjev so ponovno pozidali in dopolnili z modelirno malto. Okenske police so odstopale od podlage, dve od njih pa sta bili razpokani in povešeni. Za najbolj uničeno okensko polico so izdelali nov odlitek iz umetnega kamna, ostale razpoke pa sidrali v trdne podlage, injektirali in domodelirali. Nečistoče so konservatorji – restavratorji odstranjevali na suho, s čopiči ali skalpeli, sledilo je mokro čiščenje z vodo, gobicami ter ščetkami; na kamnitih policah so uporabljali parni čistilec, le na najbolj stabilnih kamninah pa tudi peskanje. Na nekaj mestih na okvirjih so se pojavljale vodotopne soli. Te so odstranjevali s celuloznimi oblogami in destilirano vodo. Potek razsoljevanja so spremljali z merjenjem prevodnosti, ki se je zmanjševala z vsako naslednjo oblogo. Med posameznimi nanosi so površino očistili z destilirano vodo in gobicami. Utrjenim kamnitim elementom so dopolnili vse manjkajoče

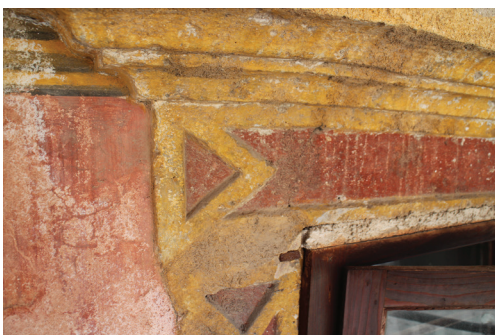
Zbirka poškodb na kamnitem okvirju: plasti nečistoč, poves, razpoke, grobe domodelacije, kovinski vrviki, izsoljevanje, odlomi in odkruški.
(foto: Saša Stržinar, september 2015)

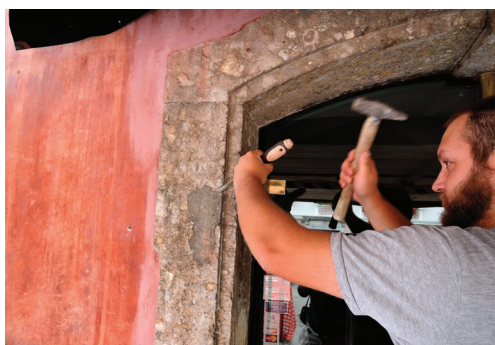
Odstranjevanje neprimernih cementnih zapolnitev s kamnitih portalov.
(foto: Saša Stržinar, september 2015)

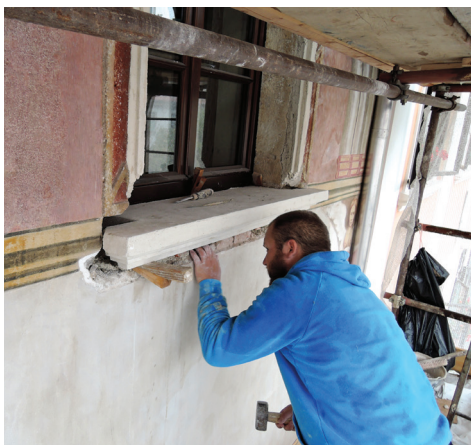
Zamenjava najbolj poškodovane police z novo.
(foto: Saša Stržinar, september 2015)

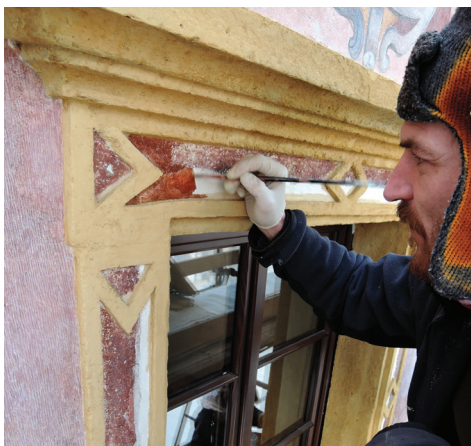
Retuša kamnitih elementov na fasadi rotovža.
(foto: Saša Stržinar, september 2015)

finalne površine ter jih nato barvno retuširali v poslikano členitev.¹⁸

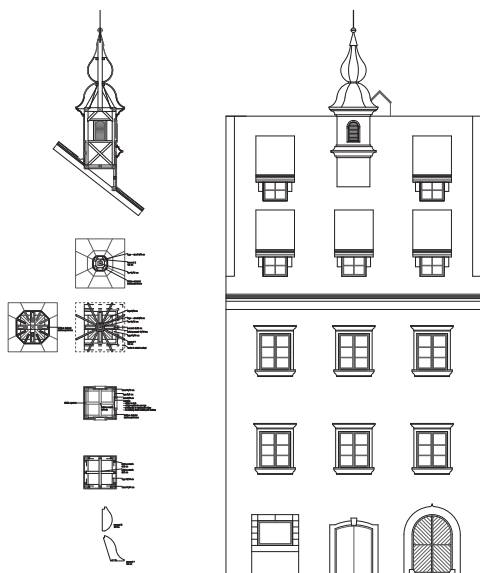
Načrt fasade z novim zvonikom: Škerjanc, Potočnik, Kavčič, PZI Domplan d. d.

Fasado je bilo treba zaključiti še z novim napuščem, ki je bil v celoti uničen, obenem pa ob obnovi v 70. letih vgrajen prenizko, tako da je prekrival del fasadne poslikave. Zato se je nova strešna konstrukcija morala dvigniti toliko, da je omogočila izvedbo ometanega polkrožno oblikovanega napušča. Tudi novo izvedbo so krovci izdelali na klasičen način, ki v zadnjih letih izginja iz arzenala obrtniških znanj. Izveden je na leseni podkonstrukciji iz moralov in letvic ter ometan, tako da daje videz zidanega venca ter se iztekla v ravnino poslikane fasade. Izvedba brez rabe novodobnih stiroporov in podobnih poenostavitev, ki postajajo tudi pri obnovah dediščine, žal, vedno bolj pogoste.

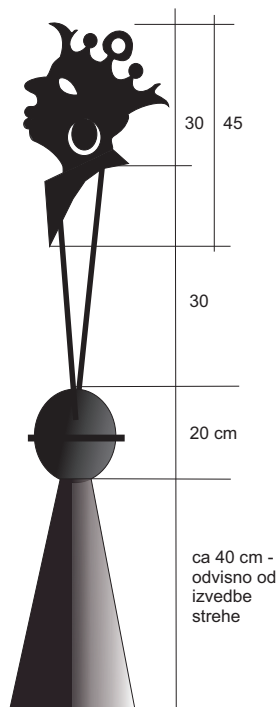
ROTOVŽ - ŠPICA

izrezano iz
bakrene
pločevine - po
risbi!

Načrt novega zaključka zvonika: Potočnik, Kavčič, ZVKDS Restavratorski center.

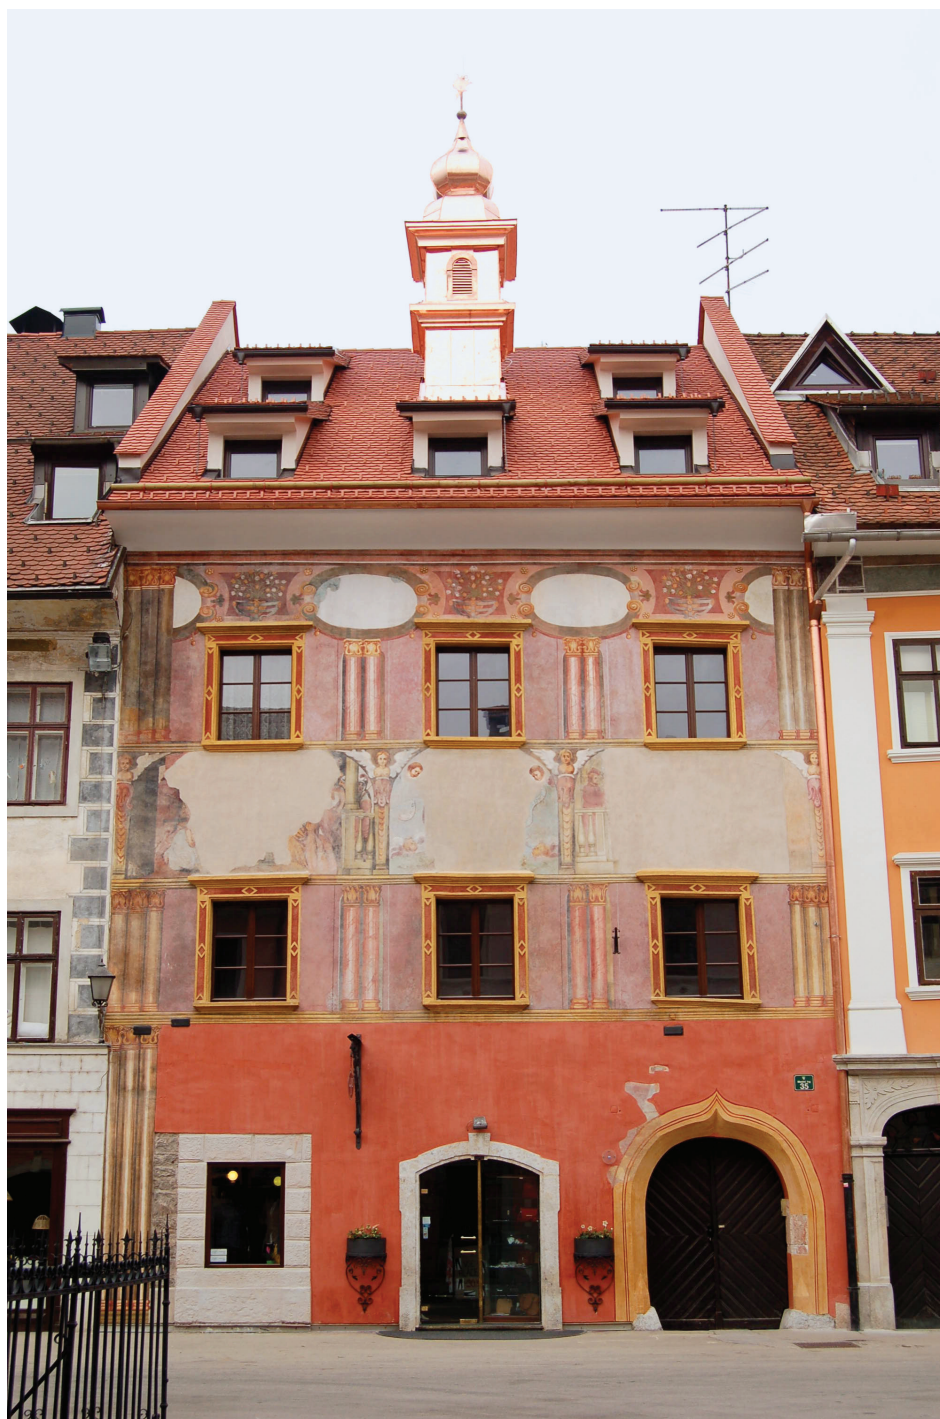
Rotovž po dokončanju del na fasadi. (foto: Mateja Kavčič, marec 2016)
