Požar litij-ionskih hranilnikov v stanovanjskem objektu

Tomaž Ažbe, vodja intervencije, Gasilska brigada Ljubljana

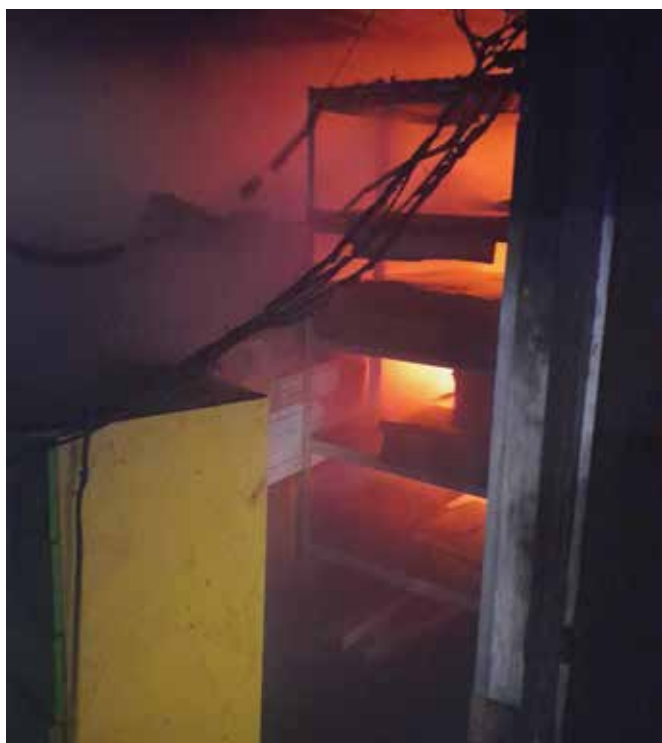
Slika 1: Ob prihodu gasilcev je bil v prostoru polno razvit požar

Ob prihodu na kraj intervencije je bil v prostoru popolnoma razvit požar, močan dim pa se je širil v okolico. Dimna cona se je pomikala proti tlu. Izvedli smo en C-napad in en VT-notranji napad ter po en C- in VT-zunanji napad za gašenje ostankov, iznešenih iz garaže. Požar smo pogasili z vodo. Garažo in prostore stanovanjske hiše smo prezračili z dvema nadtllačnima ventilatorjema. Velike težave pri prezračevanju nam je delal gost dim in onemogočen dostop do izhodnih

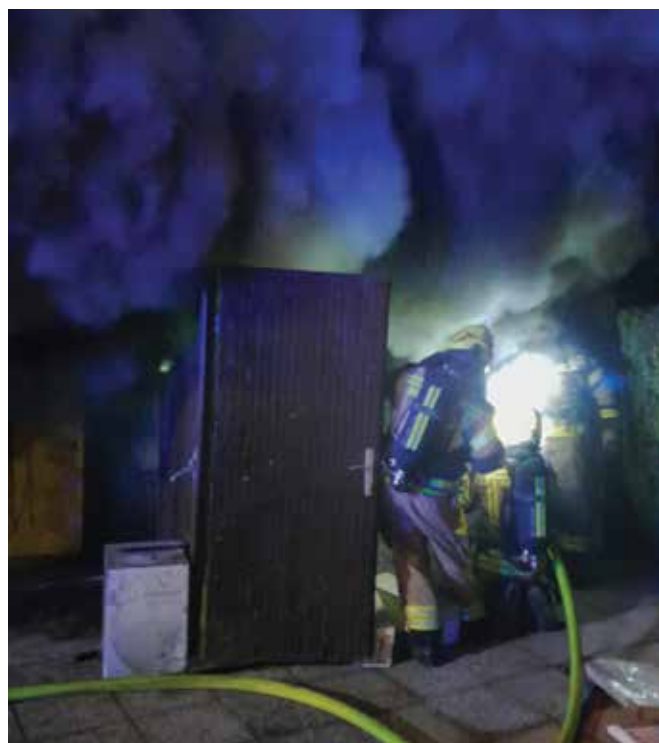
Slika 2: Notranji napad z gasilno vodo

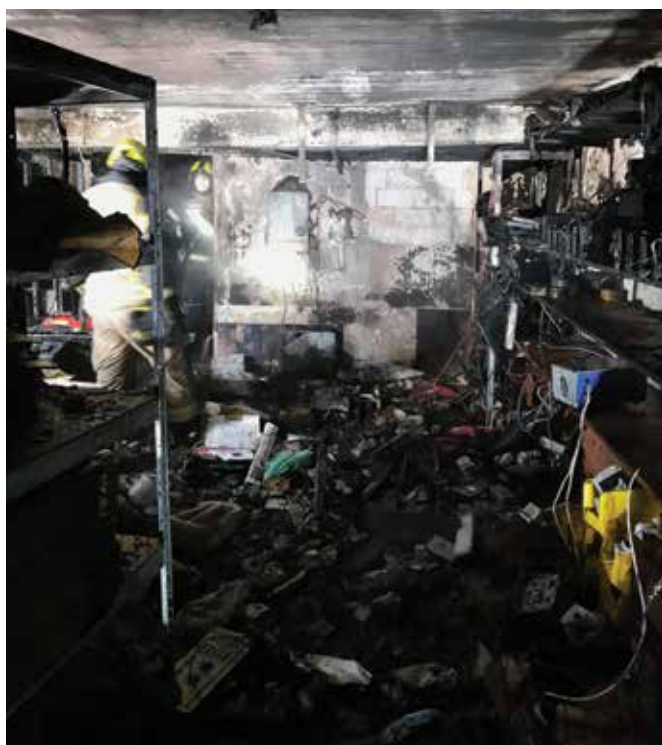
Slika 3: Garaža in oprema v njej sta bili v požaru popolnoma uničeni

Večino opreme smo pustili v garaži, ker smo jo uspešno ohladili, pa tudi vse je bilo nemogoče iznesti na prosto. Garaža in oprema v garaži sta bili v požaru popolnoma uničeni.

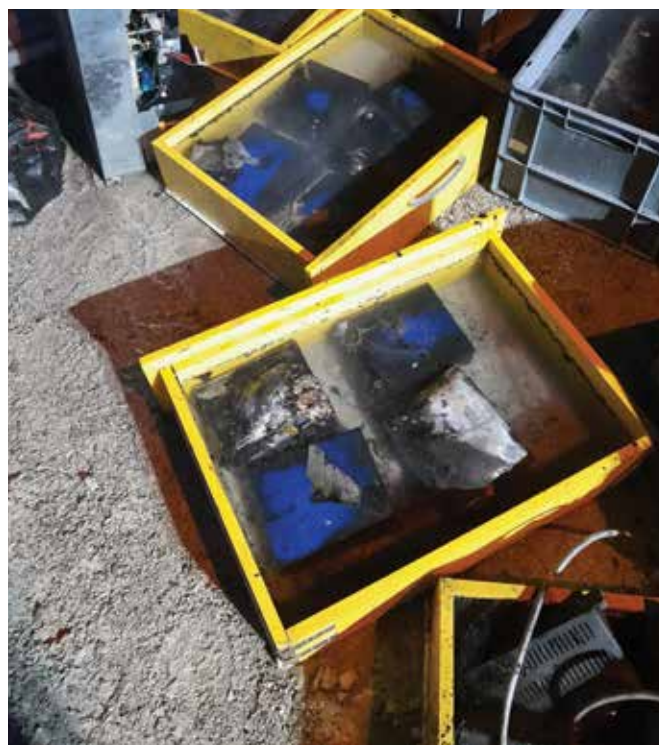
Slika 4: Zelo vroče litij-ionske baterije, potopljene v vodi v improviziranih posodah

Del zgorele opreme smo iz garaže iznesli na prosto. Iznešene litij-ionske baterije so bile zelo vroče, zato smo jih potopili v vodo. To smo naredi tako, da smo uporabili improvizirane posode v obliki predalov in plastičnih zabojev. Iz Gasilske brigade Ljubljana pa smo tudi pripeljali 3000-litrski montažni bazen. Slednjega sicer nismo uporabili, bi ga pa, če bi morali hladiti večje količine teh hranilnikov. Dejansko so bile litij-ionske baterije v fazi procesa k toplotnemu pobegu, kar se je kazalo tudi na izhajanju mehurčkov v vodi.
