1.01 Izvirni znanstveni članek

Življenje vasi na meji v luči naselbinskega in stavbnega razvoja Robidišča

STORIES FROM THE BORDER OF THE EMPIRE: LIFE OF A BORDER VILLAGE IN LIGHT OF THE SETTLEMENT AND BUILDING DEVELOPMENT OF ROBIDIŠČE

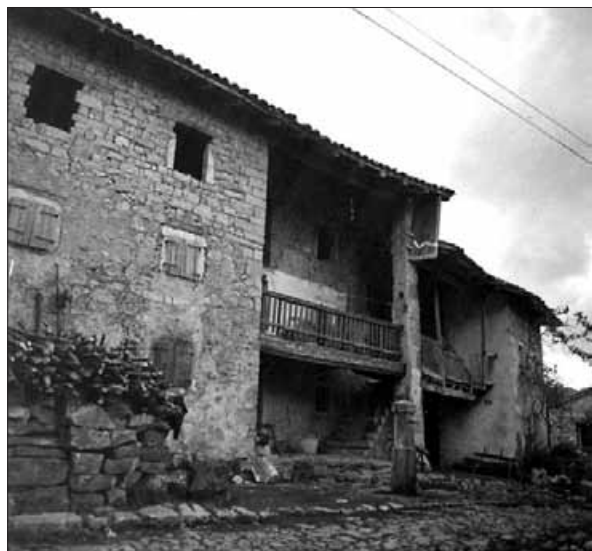
*Značilna robidiška hiša, maj 1976
(Fotodokumentacija ZVKDS OE Nova Gorica).*

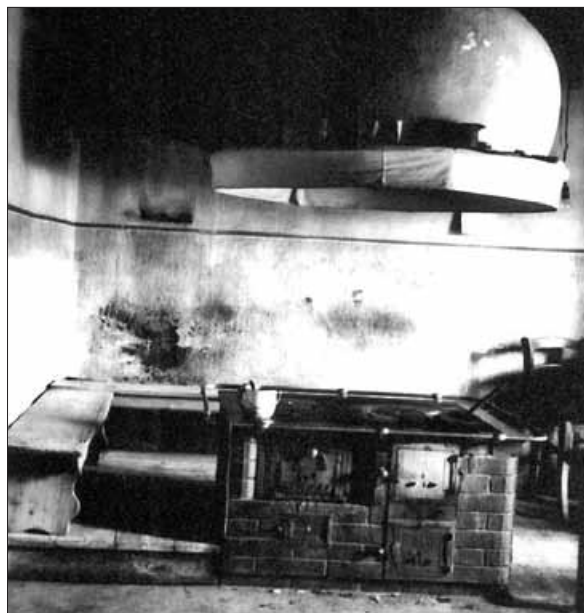
Šparget z napo pri Kajancovich (SEM, Teren 7, 3. 7.–3. 8. 1951).

ni, vendar so nekatere robidiške družine kuhale na ognjišču vse do začetka 50. let 20. stoletja. Do pred kratkim ohranjeni primer kuhinje z zidanim štedilnikom je hiša *Robidišče št. 8* oz. t. i. *Rozaljina hiša* ali *Zabiščevje*.²⁵ Štedilnik je stal na mestu nekdanjega ognjišča. Okrog štedilnika je bila ohranjena klop na lesenem podu, ki je bil dvignjen okrog 15 cm. Štedilnik, s katerim je bilo mogoče sočasno ogrevati tudi sosednji prostor, kuhati, peči, greti vodo in sušiti drva, predstavlja bistven napredek v bivalnih pogojih. Dim se namreč ni več prosto valil po kuhinji, ampak so ga skozi tuljavo speljali v dimnik. Kljub neposrednemu odvajanju dima proč od kurišča so ponekod ohranili napo, t. i. »zgon«.²⁶ Štedilniki so bili zidani iz opeke in prebarvani z rdečo barvo. Na vrhu štedilnika je bila vgrajena litoželezna plošča z dvema krožnima odprtinama za kuhanje.

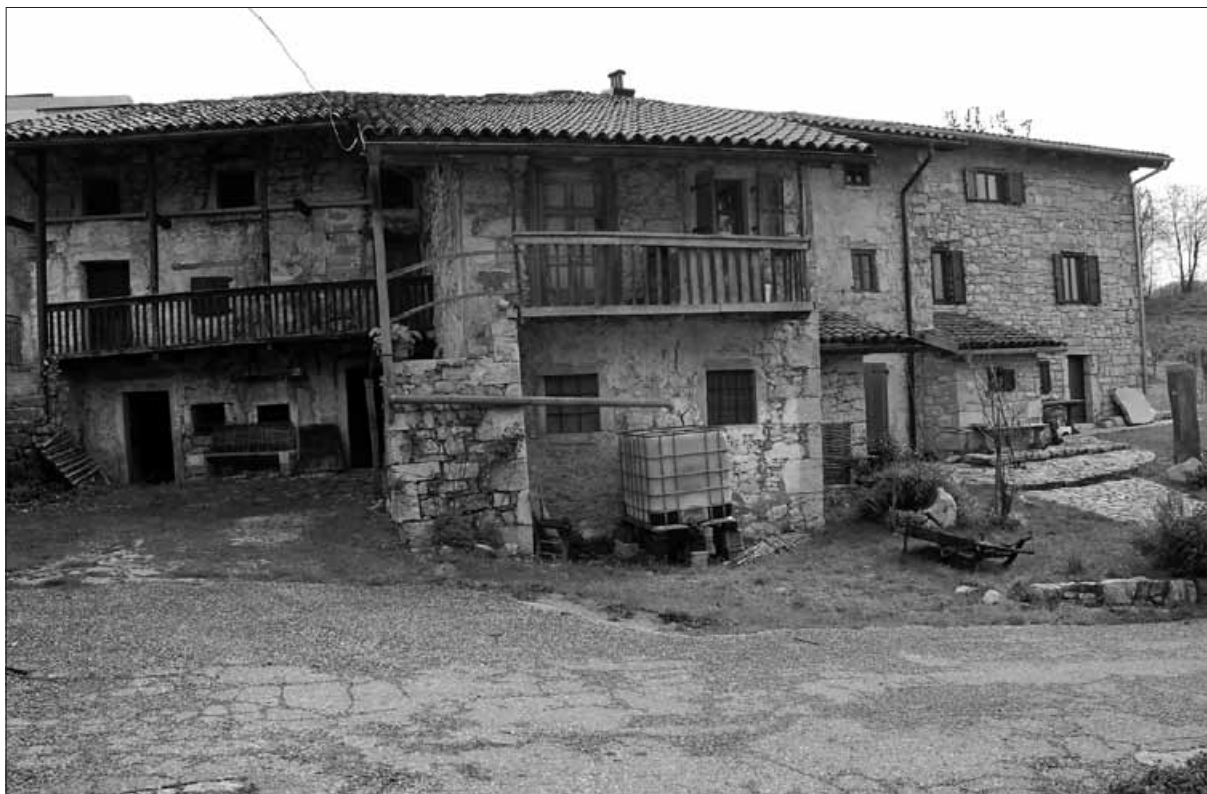
Del spomeniškega območja, ki je razglašeno za kulturni spomenik lokalnega pomena. Skrajno levo hiša Robidišče št. 14, t. i. črna kuhinja (foto: Andrejka Ščukovt, 2013).

Wančna hiša št. 14 – »črna kuhinja« slika bivalne razmere, značilne za 19. stoletje, saj ima ohranjeno originalno razporeditev bivalnih prostorov z nekaj inventarja.²³ V kotu kuhinje je na tleh nizko ognjišče, ki predstavlja eno od prvih stopenj v razvoju kurišč. Ognjišče sodi v tip prostostoječega nizkega ognjišča, kakršno je bilo značilno predvsem v 17. in 18. stoletju v zahodnem in jugozahodnem delu Slovenije, danes pa je prava redkost. Na začetku so kurili kar na tleh sredi prostora, sčasoma so kuriščni prostor pomaknili v vogal stene in ga nekoliko dvignili. Dim z ognjišča se je prosto valil po kuhinji in nato skozi vhodna vrata, ki so bila na sredini predeljena tako, da se je dalo posebej odpreti zgornji del, da je lahko dim iz bivalnega prostora uhajal na dvorišče. Z dvorišča pa je bil preko zunanjega kamnitega stopnišča in lesenega ganka vhod v nadstropje hiše.
