P R E G R A D E

DECEMBER 2011

Glasilo Slovenskega komiteja za velike pregrade - SLOCOLD

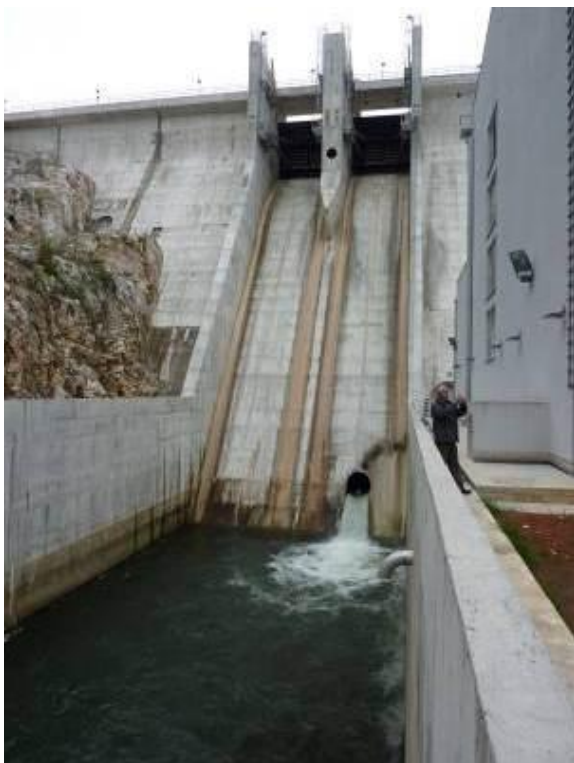
Slika 1: Prvi postanek je bil na v letu 2010 dokončani HE Lešće na reki (Gojački) Dobri. Osnova HE je 53 m visoka betonska težnostna pregrada, na kateri sta tudi dve visokovodni prelivni polji. Pregrada je umeščena na konec dolge, ozke doline, in ustvarja akumulacijo s prostornino 30 hm³. Na lokaciji nas je pričakal predstavnik investitorja, g. Ivica Miljenko, ki nam je zelo podrobno predstavil projekt. Z informacijami o poteku del in projektiranja ga je dopolnil tudi kolega Jurić. Obe predstavitvi sta shranjeni v arhivu SLOCOLD.

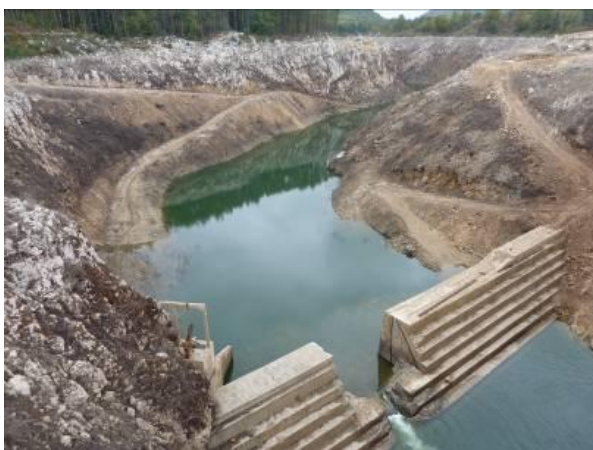
Slika 2: Pregrado so gradili 5 let in je od nastanka Hrvaške prva zgrajena velika pregrada. Poskusno je začela obratovati v juniju 2010, vendar je bilo obratovanje od avgusta do decembra prekinjeno zaradi odpravljanja vibracij na turbinah. V času našega obiska je bila akumulacija izpraznjena zaradi dodatnih del na bočni tesnilni zavesi. Na ta račun smo si lahko ogledali tudi brežine bazena ter gorvodno pomožno pregrado.

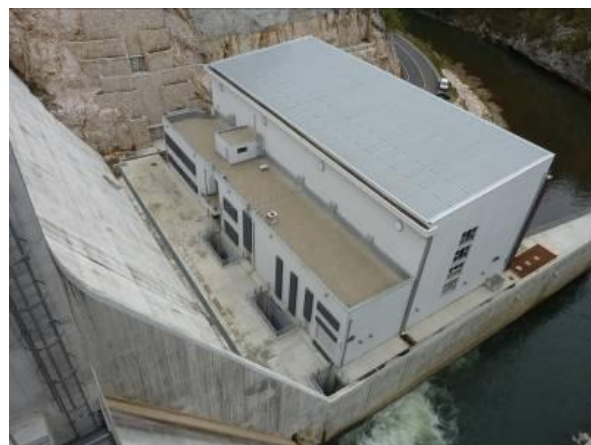
Slika 3: Strojnica je obpregradnega tipa (pribranska), v njej sta dva agregata Litostroj/Končar. Boki doline so ob strojnici zanimivo obdelani s kamnitimi zložbami, sami betoni pregrade pa nas niso navdušili. Glavni projekt sta izdelala Projektni biro Split in IGH (1991), dopolnitve in projekt za izvedbo pa IGH, Projektni biro Split, Elektroprojekt Zagreb, Energocontrol in Geoexpert.

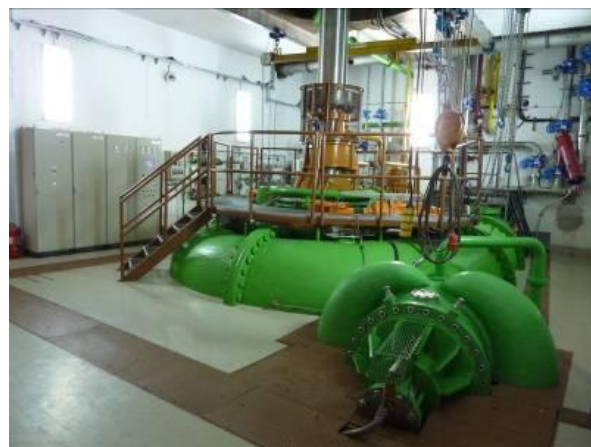
Slika 4: Naslednji objekt na naši poti je bil HE Gojak. To je starejša elektrarna, ki izkorišča vode Ogulinske Dobre (pregrada Bukovnik) in Mrežnice (pregrada Sabljaci). V objektu smo si ogledali razmeroma staro opremo, kjer je našo pozornost vzbudila turbina s sinhronim izpustom. Kljub starosti in odmaknjenosti objekta pa je bil sprejem zelo prijazen (sprejel nas je Joško) in je vključeval skromno pogostitev.

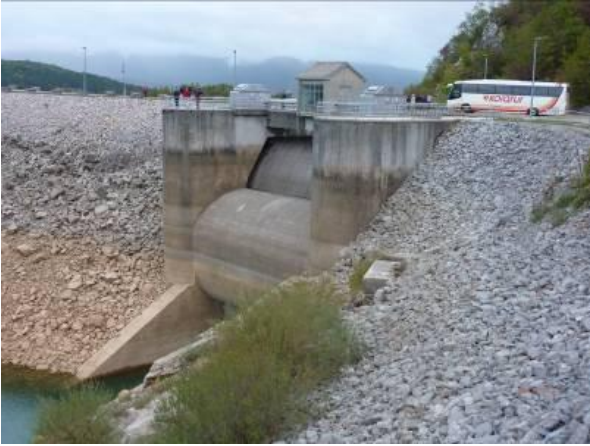
Slika 5: Po kosilu na Vrelu Gacke smo se po vedno slabšem vremenu in po vedno slabših cestah odpravili proti tretjemu cilju – pregradi Sklope. Pregrada, ki ustvarja jezero Kruščica, ima zanimivo zgodovino, saj je bila zamišljena kot ločna, vendar se je o izvedbi pokazalo, da je geologija povsem neustrezna, predvsem kavernozna. Zato je bila izvedena nasuta skalometna pregrada s poševnim glinenim jedrom.

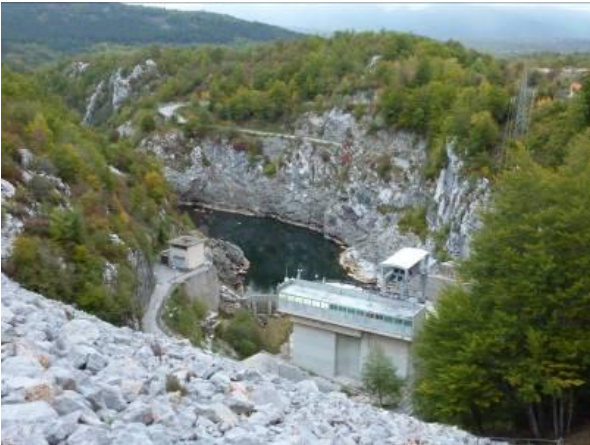
Slika 6: Višina pregrade znaša 81 m in ob njenem vznožju se nahaja HE Sklope. Po iztoku iz te HE se za povezovalnim tunelom Lika – Gacka vode obeh rek združijo in se iz manjše akumulacije Gusić polje usmerijo proti HE Senj (cca 400 m padca). V načrtu je nadgradnja sistema z dodatno dolvodno akumulacijo Kosinj, ki bi bila locirana na Lipovem polju (?). Po ogledu pregrade nas je zajela noč in ob prehodu na morsko stran Velebita še močna burja. Precej izdelani smo menda okrog 22h prispeli v Starigrad. Hrana. Pivo. Postelja.

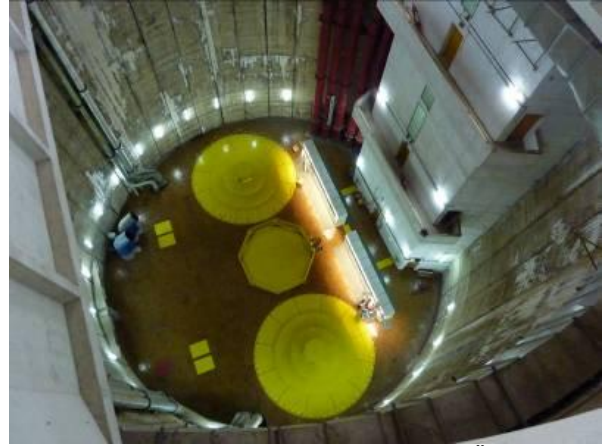
Slika 7: Naslednji dan nas je čakal ogled ČHE Velebit (prej ČHE Obrovac). Mimo policijskih blokad (zaradi burje) smo se prebili do strojnice in ob znova gostoljubnem sprejemu najprej pogledali v jašek z dvema agregatoma. Eden Voith, drugi Litostroj. Menda je Litostrojski boljši... Stvar nas je spominjala na Avče, vendar je več kot 20 let starejša.

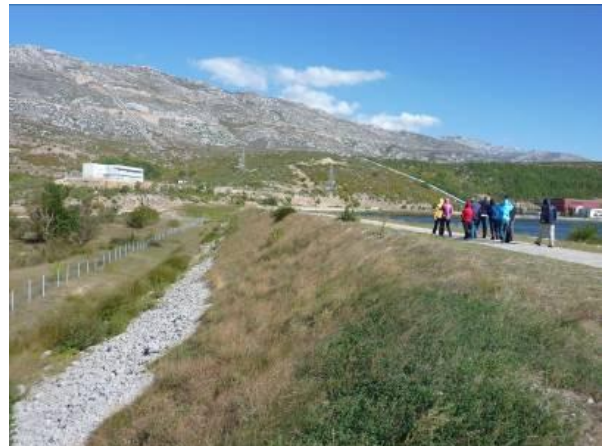
Slika 8: Spodnji bazen ČHE Velebit se imenuje Razovac, na sliki je istoimenska pregrada. Na zgornjem horizontu sta še bazena Štikada in dodatno manjše Opsenica. Padec znaša 550 m, inštalirani pretok turbinskega načina pa $60 \text{ m}^3/\text{s}$. Letna proizvodnja znaša 430 GWh.

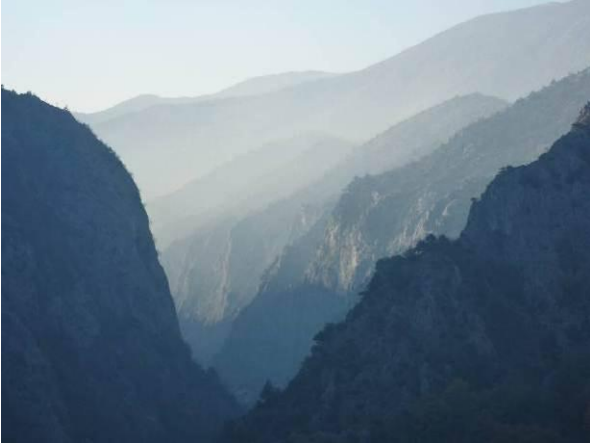
Slika 1: Pregrada Sveta Petka predstavlja vmesno stopnjo na reki Treska, ki se prebija skozi hribe nedaleč od Skopja. Dolvodno je zgrajena obratujoča akumulacija Matka, gorvodno pa še ne obratujoča stopnja Kozjak. Kanjon Treske je izredno slikovit in je zaradi geometrije idealen za zajezitev z ločno pregrado.

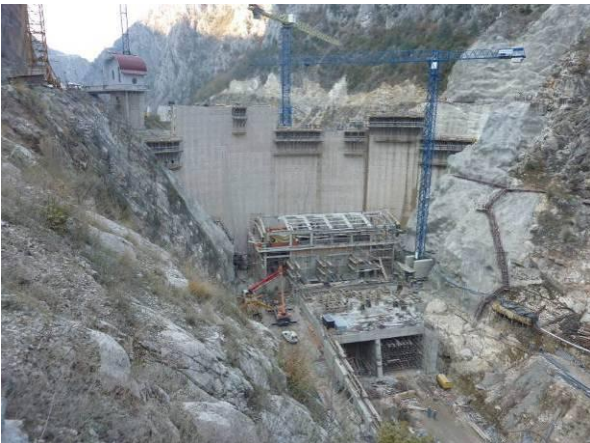
Slika 2: Gradbišču se po precej dramatični cesti približamo s spodnje strani, od koder so vidni nekateri ključni deli objekta: 64 m visoka ločna pregrada, obpregradna (pribranska) strojnica z dvema Francis agregatoma in stolp zapornične komore na desnem bregu. Glavni izvajalec objekta je RIKO Ljubljana, sodeluje pa še več slovenskih podjetij (npr. Litostroj, Korona).

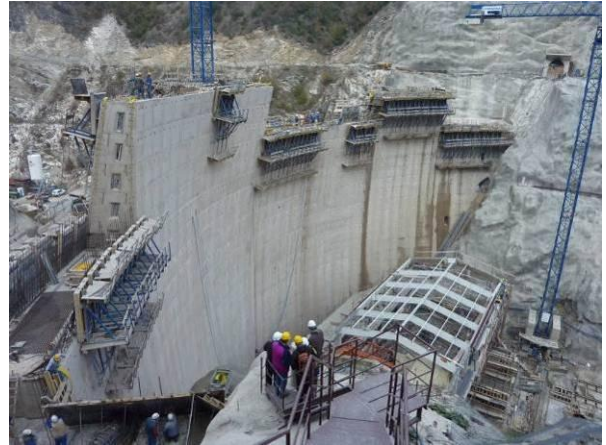
Slika 3: Bližnji pogled z ene od geodetskih točk razkrije nekatere elemente pregradnega objekta: Konzolno gradnjo posameznih blokov, ki se medsebojno naknadno povežejo z dvema sistemoma tesnitve (primarni in pomožni), način povezovanja blokov, konstrukтивno armaturo v zgornjih 20 m, ki je namenjena prevzemanju napetosti ob morebitnih deformacijah pregrade zaradi potresa, itd.

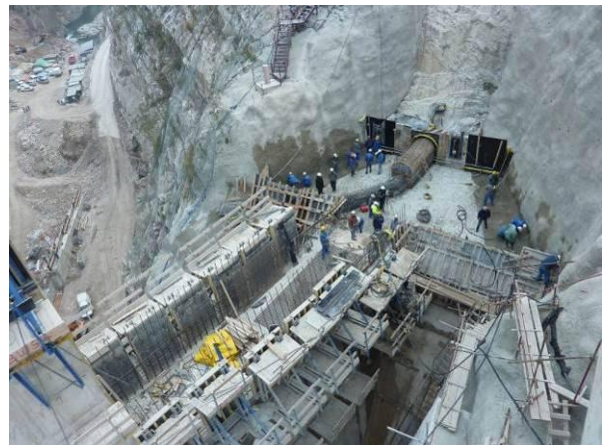
Slika 4: Pregrada je vertikalno simetrična, le na desnem boku je bila zaradi slabše hribine potrebna korekcija v obliki večjega betonskega bloka, katerega delovišče vidimo v zgornjem levem delu slike. Viden je tudi opaž drenajne galerije in opaži enega od blokov pregrade. V teku je bila ravno priprava površin za betoniranje, pri čemer so bili zelo temeljiti: pometanje, spiranje in stisnjen zrak za doseg brezprašne površine.

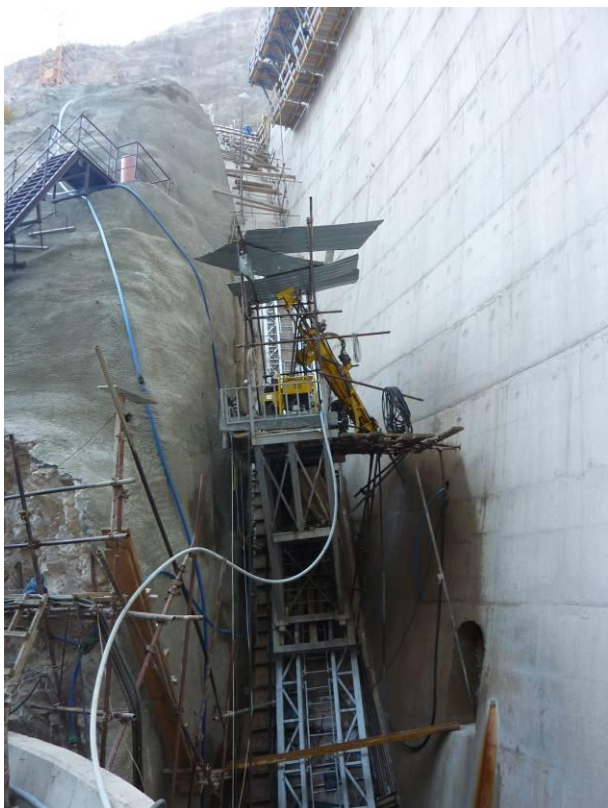
Slika 5: Pregrada nima injekcijske galerije, tesnitev se izvaja s posebnimi progami z zunanje strani. V dnu doline je zavesa globoka 50 m, v bokih pa 75 m. Na sliki je proga za tesnitev desnega boka, vidna je vrtna garnitura.

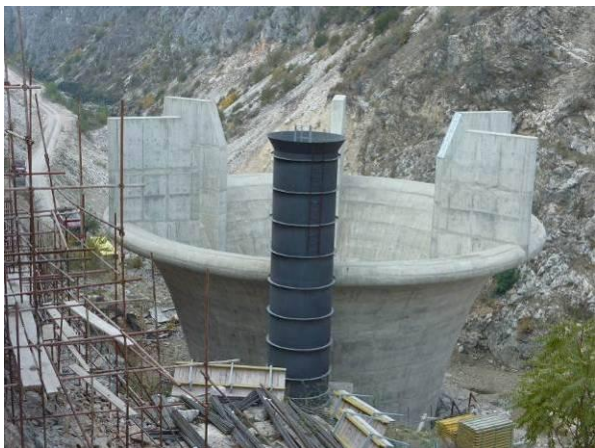
Slika 6: Visokovodni preliv je jaškast, njegova kapaciteta je $1200 \text{ m}^3/\text{s}$. Jašek je priključen na obtočni rov, ki se v času gradnje uporablja za evakuacijo visokih vod. Po zaključku gradnje se bo začasni vtok v rov zaprl s plombo. Na sliki je ustje preliva z ozračevalno cevjo.

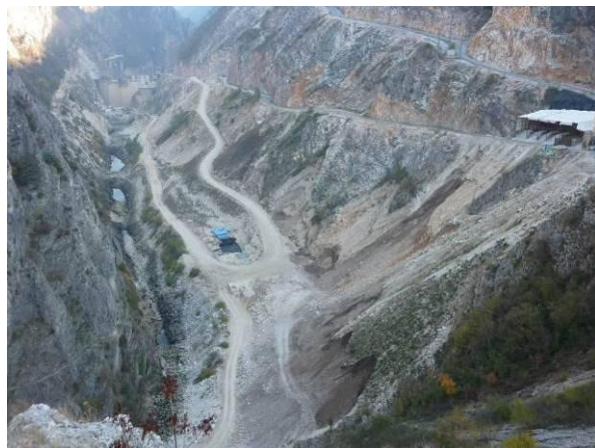
Slika 8: Dolina gorvodno od pregrade je divja in v veliki meri že preoblikovana zaradi dostopne ceste, kar je predstavljalo tudi problem ob zapiranju gradbene jame. V poletnem času se izredno segreje (menda tudi do 50°), v zimskem pa vanjo nekaj mesecev sonce sploh ne posije. Kljub temu je v dno in na pobočja postavljena vsa potrebna infrastruktura gradbišča, celo kapelica.

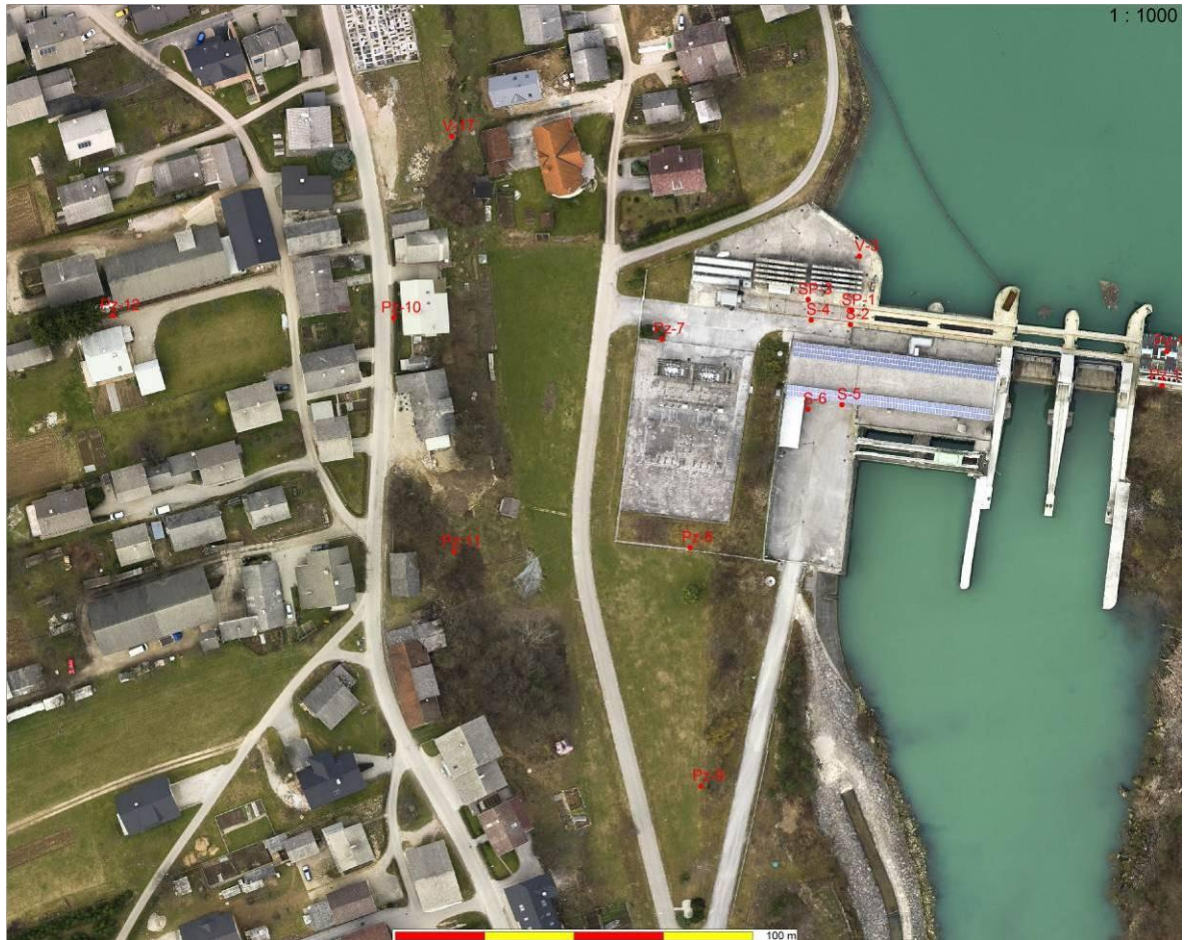
Slika 5: Situacija opazovalnih vrtin na območju HE Mavčiče

Situacija mreže opazovalnih vrtin (piezometrov) na območju Sorškega polja, ki so vključene v državni monitoring podtalnice in upoštevane v tem poročilu, je podana na sliki 1, neposredno ob pregradnem objektu pa tudi na sliki 5.

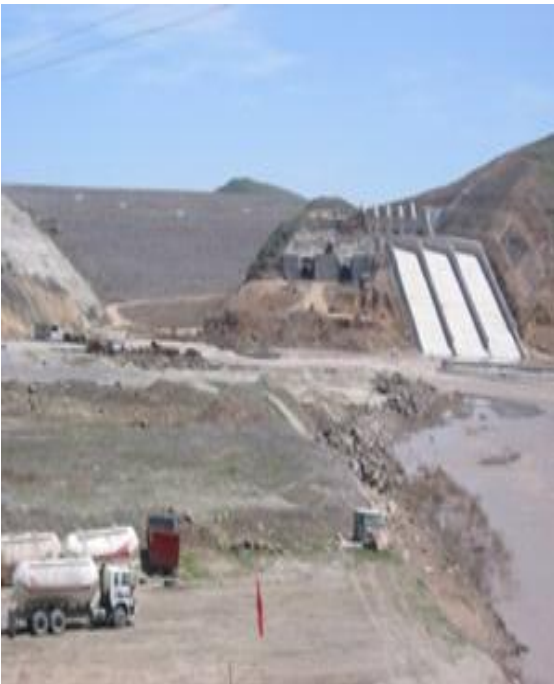
1. KOCKOPRU DAM & HEPP

Type : Earthfill (Sand-gravel) with Clay Core
 Height : 74 m (from thalweg)
 Reservoir Volume : 86 hm³
 Purpose : Irrigation + Energy
 Installed Capacity : 9 MW

1. No stability problem and deformations on the U/S and D/S shells,
2. No seepage, leakage or spring formations at the abutments, foundations and toe drains,
3. No longitudinal or transverse cracks on the crests and shells,
4. No settlements and sinkholes on the crests,
5. No mass movements at the reservoir abutments,
6. No vortex formation,
7. Hydromechanical and electromechanical equipments are functional.

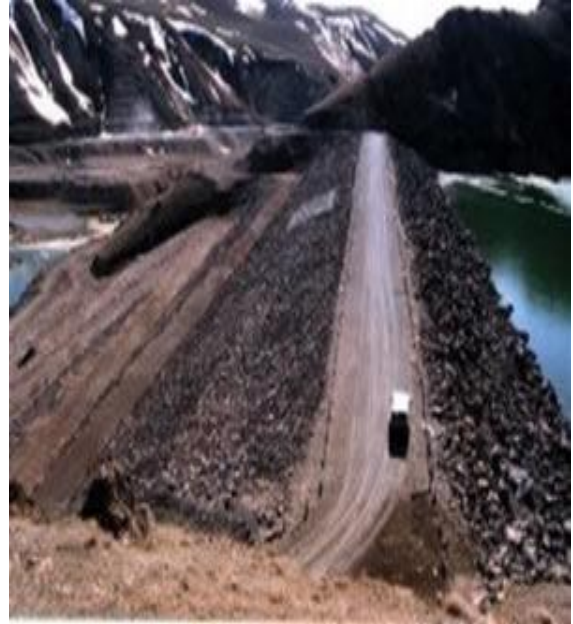
2. ALPASLAN-1 DAM & HEPP

Type : Rockfill with Clay Core
 Height : 88 m
 Purpose : Energy
 Installed Capacity : 160 MW

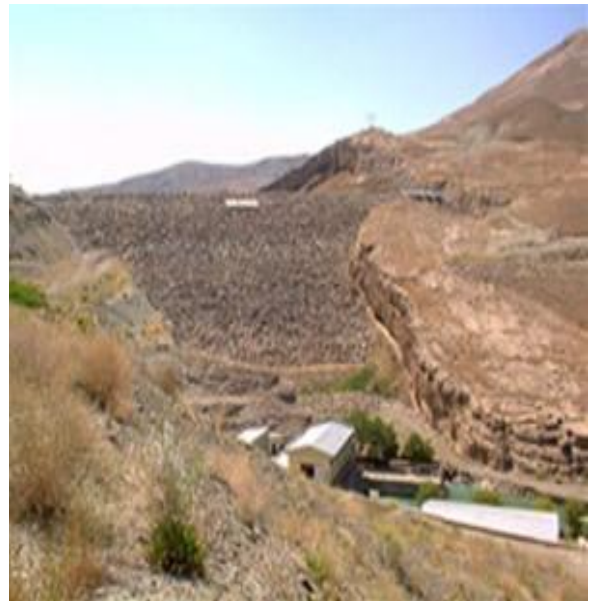
3. SARI MEHMET DAM & HEPP

Type : Earthfill (Sand-gravel) with Clay Core
 Height : 62 m (from thalweg)
 Reservoir Volume : 134 hm³
 Purpose : Irrigation + Energy
 Installed Capacity : 3.44 MW

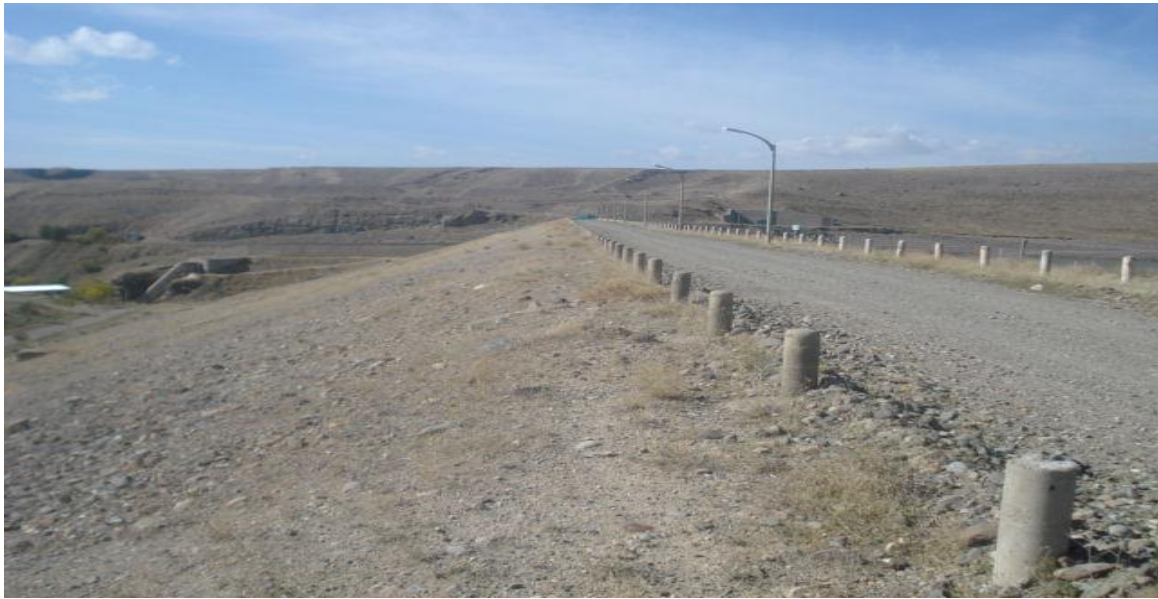
Photo – 1 : Kockopru Dam & HEPP – View from D/S Shell & Crest

Consequently, the current status of dams & HEPPs namely Kockopru (See Photo-1), Alpaslan-1 (See

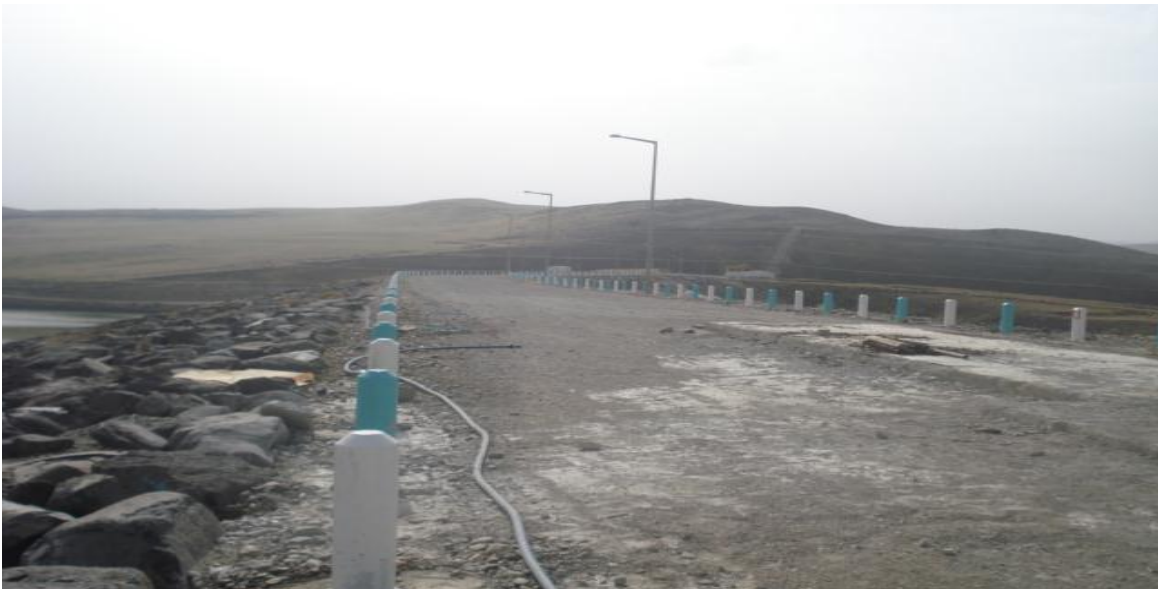
Photo – 2 : Alpaslan-1 Dam & HEPP – View from U/S Shell & Crest

Photo-2), Sarı Mehmet & Zerneke have been inspected by the group DSI experts that are close to the epicentre of the earthquake and observed that no technical problem and hazard occurred due to the recent earthquake.
