Avtor zanimivosti: **Anton Polšak**, Zavod RS za šolstvo

Zunajnivojsko križanje vodotokov

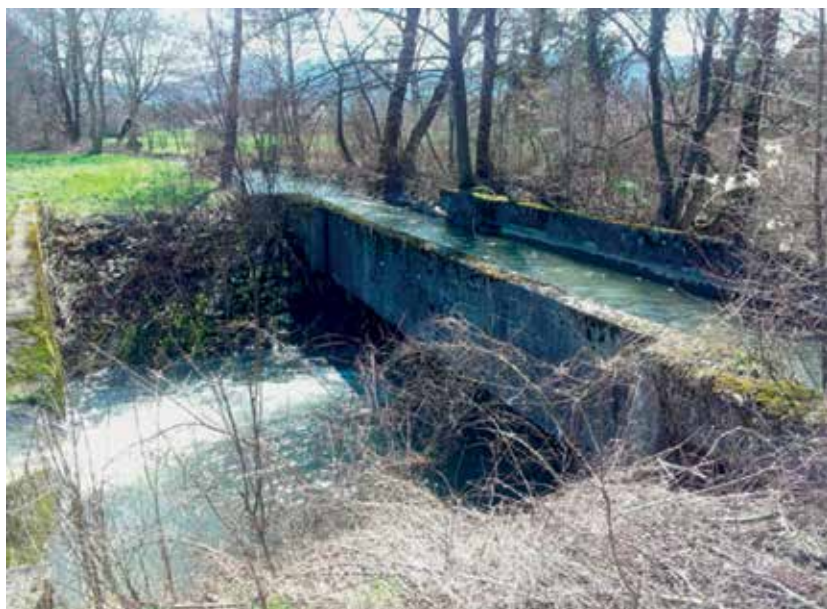
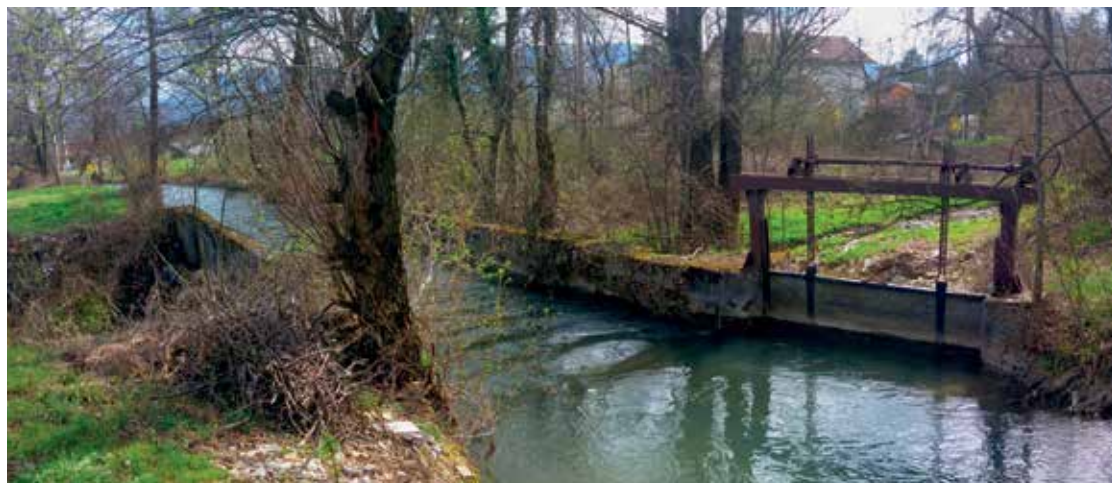
Sliki 1 in 2: Podvinska struga 2. in 9. aprila 2018. Na prvi sliki je še vidna voda v razbremenilnem kanalu, na drugi pa je ni več, razen nizvodno od prečkanja, ker voda izteka iz same Podvinsko-Žalske struge. Na sliki je vidna tudi zapornica za izpust vode iz struge v spodnji del razbremenilnega kanala (zaradi slabega stanja betonskega korita voda izteka tudi zunaj zapornice).

poti speljan do Savinje (sliki 1 in 2). Niti ne dva kilometra dolg razbremenilni kanal se še pred izlivom v Savinjo križa s Strugo tako, da je Struga v betonskem koritu speljana prek razbremenilnega kanala. Seveda je Struga starejša kot ložniški kanal, zato je tudi to križanje od izgradnje ložniškega kanala naprej. Da teče mlinščica više kot kanal, je možno, ker je kanal precej bolj poglobljen kot Podvinsko-Žalska struga.

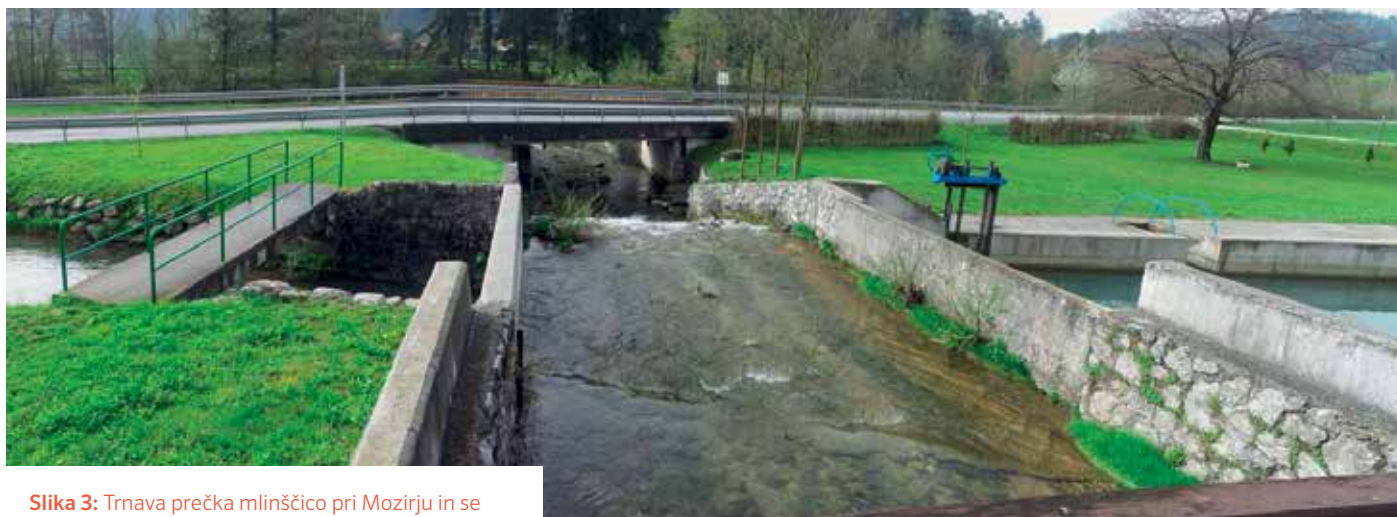
Slika 3: Trnava prečka mlinščico pri Mozirju in se pod cesto (na sliki) izliva v Savinjo.

Ni pa to edini primer takšnega zunajnivojskega križanja dveh vodotokov pri nas. Tako, le da gre za prava vodotoka in ne kanal, se križata tudi Mozirnica in Trnava pri Mozirju (slika 3), kjer potoka prečkata (tečeta nad) mlinščico nasproti Mozirskega gaja (druga, desna mlinščica teče južno od Mozirskega gaja). Tu je možno križanje zaradi poglobljene mlinščice in reguliranih potokov, ki sta speljana nad njo. Podoben primer smo našli tudi na Pšati med Zgornjimi in Srednjimi Jaršami (slika 4 in 5), kjer Pšata teče prek Mlinščice, ki se odcepi iz Kamniške Bistrice. Tudi tu je križanje mogoče, ker je struga Mlinščice precej globoko, Pšato pa so regulirali in obdali z nasipoma, da so zmanjšali vodni padec, sicer ne bi prišli nad Mlinščico. Pri tem je jasno, da so bila zgrajena takšna zunajnivojska križanja vodotokov zaradi konstantnega pretoka na mlinščicah, kar bi dotok drugih vodotokov porušil. Verjetno so podobni primeri križanj voda tudi drugod po Sloveniji, zato vabimo k objavi takih primerov tudi bralce te revije.

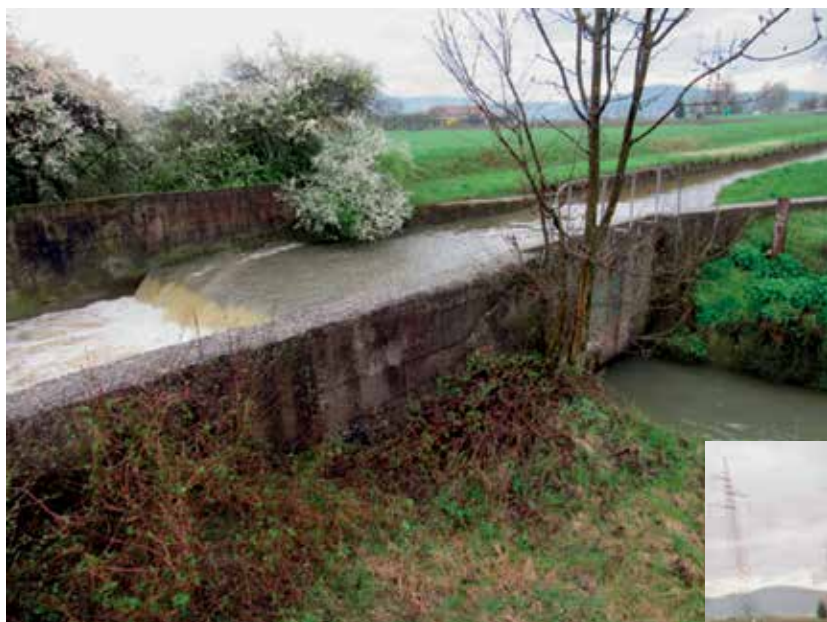
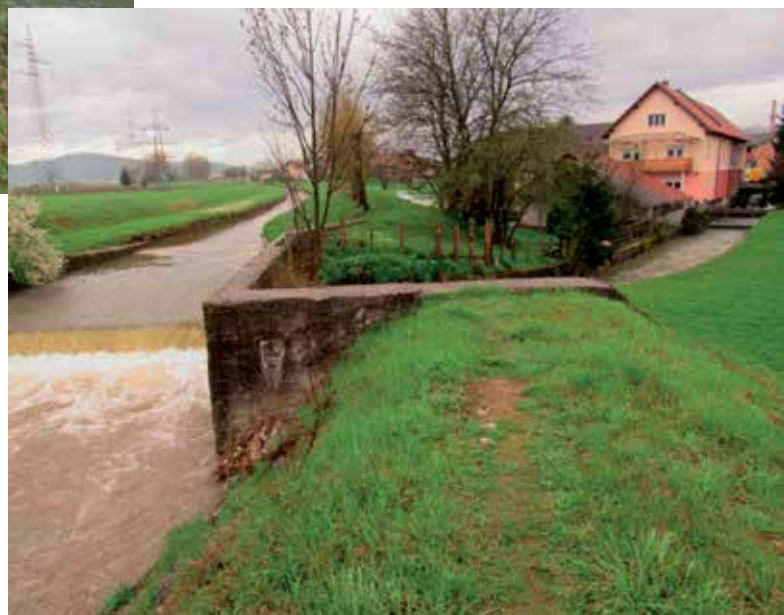
Sliki 4 in 5: Prečkanje Pšate (zgoraj) in Mlinščice (spodaj) med Zgornjimi in Srednjimi Jaršami. Fotografirano 15. aprila 2018.
