# Pogledi na posledice ekstremnega vremenskega dogodka v Naravnem spomeniku Dovžanova soteska

## Aspects of the consequences of the extreme weather event in the Dovžan Gorge Natural Monument

Matevž NOVAK<sup>1</sup> & Irena MRAK<sup>2</sup>

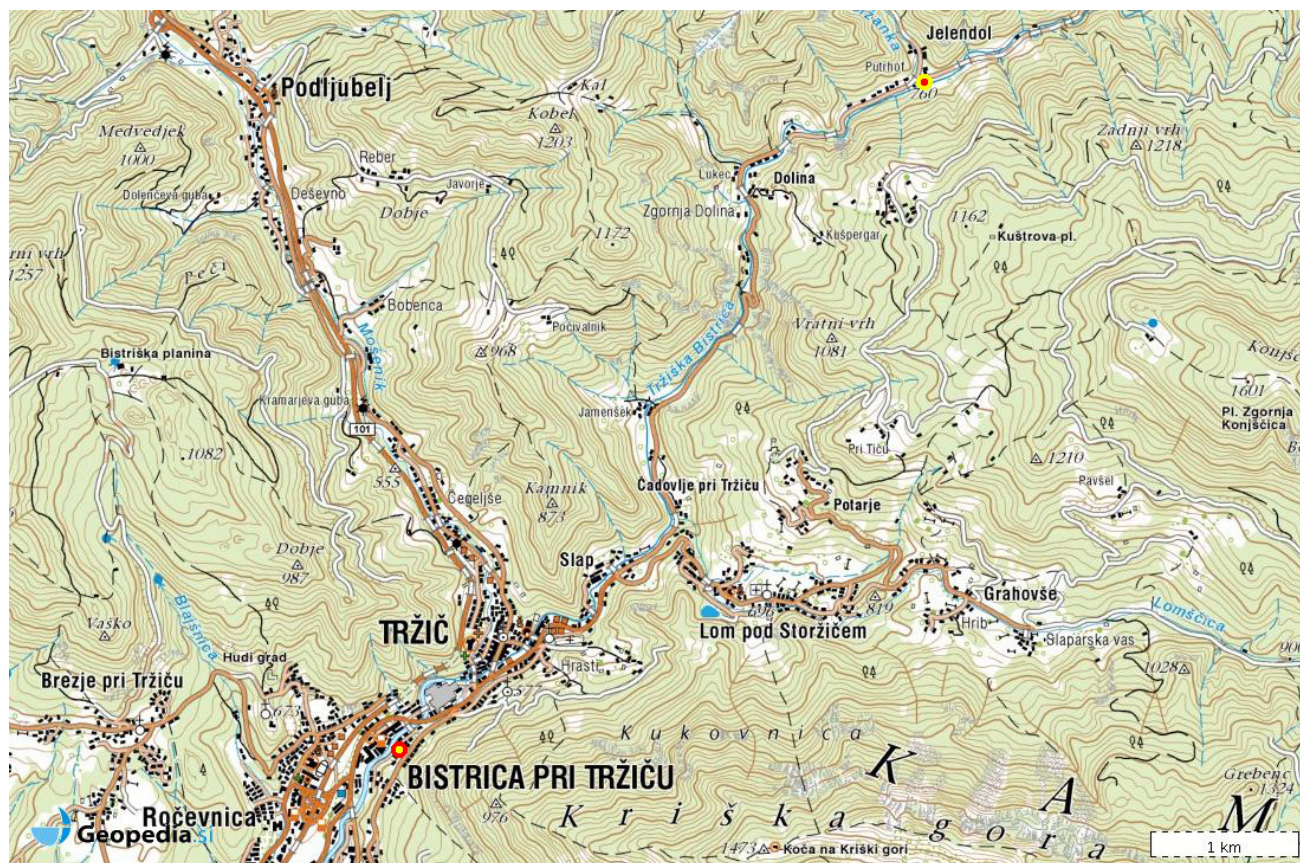
Sl. 1. Osrednji del porečja Tržiške Bistrice z mestoma padavinske postaje Jelendol (zgoraj) in vodomerne postaje Preska v Bistrici pri Trziču (spodaj) (po podatkih ARSO; podlaga: Geopedija).

Fig. 1. The central part of the Tržiška Bistrica river basin with locations of the Jelendol weather station (above) and the water gauging station Preska in Bistrica pri Trziču (below) (according to the ARSO; base map: Geopedija).

Najbližja padavinska postaja za obravnavano območje stoji prav v Jelendolu (763 m) (sl. 1). Meritve te samodejne merilne postaje kažejo tri zelo

Pretok zgornjega toka Tržiške Bistrice je do leta 1966 merila vodomerna postaja v Jelendolu, od takrat deluje samo še vodomerna postaja Preska v Bistrici pri Tržiču, ki pa meri tudi podatke za oba večja pritoka Tržiške Bistrice, Lomščico in Mošenik (sl. 1).

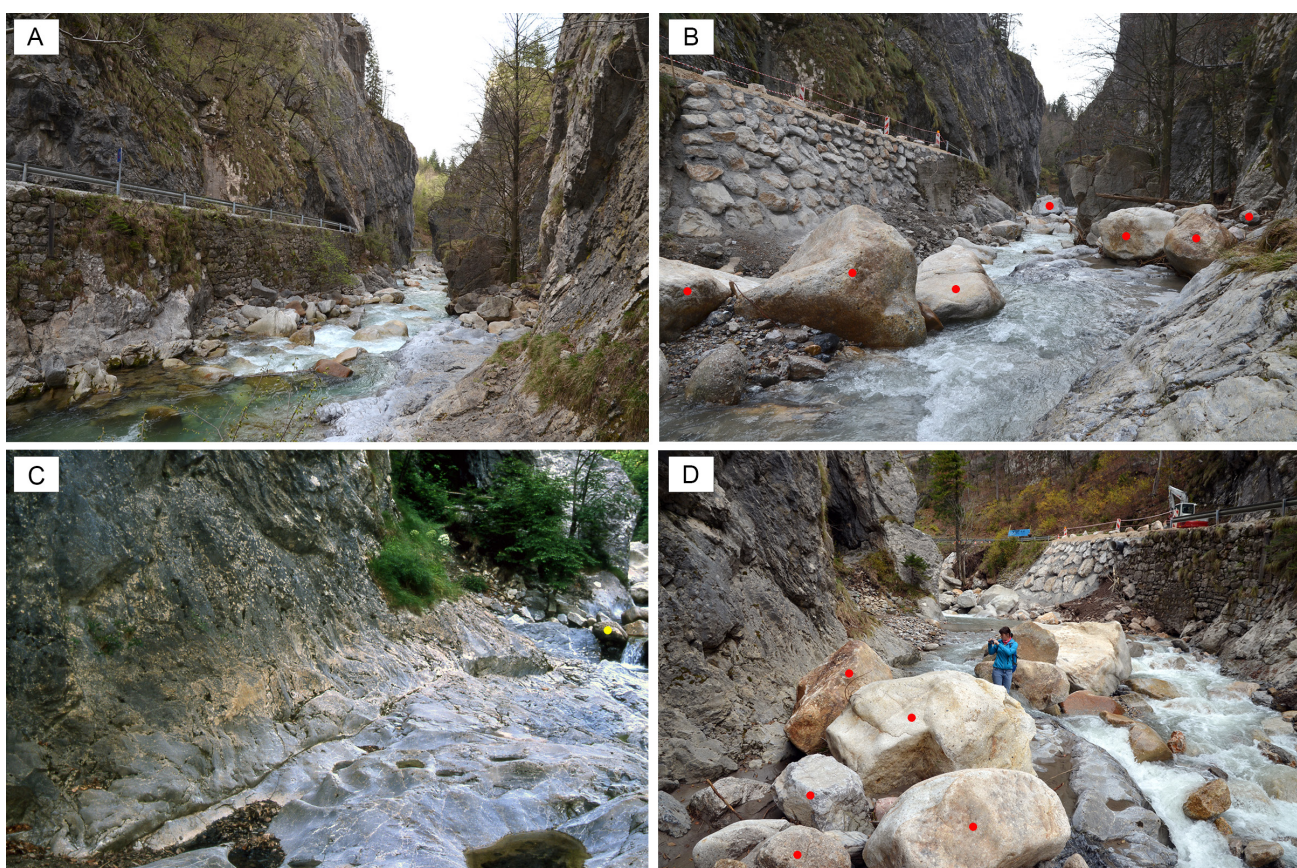
Sl. 7. Struga med cestnim predorom in malim predorom na desni strani struge (A in B – pogled s severa; C in D – pogled z juga). A) april 2014; B) november 2018; C) oktober 2008; D) november 2018.

Fig. 7. Riverbed between the road tunnel and the small tunnel on the right side of the riverbed (A and B – north view, C and D – view from the south). A) April 2014; B) November 2018; C) October 2008; D) November 2018.

Za spremljanje sprememb okolja po izrednih vremenskih dogodkih je območje Dovžanove soteske še posebej zanimivo, saj ni veliko območij, ki bi bila tako redno foto-dokumentirana. V Dovžanovi soteski so najlepši motivi, npr. slapišče in najožji del ob cestnem predoru, zelo pogosto fotografirani tako rekoč z istih stojišč. To omogoča natančno analizo sprememb struge Tržiške Bistrice, predvsem premike velikih blokov kremenovega konglomerata na območju slapišča pod zaselkom Na Jamah in dolvodno v strugi Tržiške Bistrice proti naselju Čadovlje pri Trziču. Pri prostorninski masi kremenovega konglomerata okrog  $2700 \text{ kg/m}^3$  največji bloki presegajo težo 3 ton, težo povprečno velikih blokov pa lahko ocenimo na 2 tona. Na zaporednih fotografijah so označene spremembe v različnih delih struge v Dovžanovi soteski od zgoraj navzdol. Z rumeno barvo so označeni skalni bloki, ki jih na naslednjem posnetku ni več, z rdečo pa tisti, ki jih na prejšnjem posnetku še ni bilo oz. so bili v zelo drugačni legi (sl. 4–8).

Iz slik je razvidno, da je lanskoletni dogodek v večjem delu struge povzročil velike spremembe. Struga je predvsem nad slapiščem in med predoroma zelo spremenjena, medtem ko je najožji del soteske ostaja nespremenjen. Največje spremembe so tam, kjer je energija rečnega toka najmanjša, torej tam, kjer je struga najširša in/ali ima najmanjši strmec. V delih z najvišjo energijo toka (velik strmec in/ali ozka struga) reka sediment hitro odnese in spravi v prazno rečno korito.
