**Stavbna dediščina
v dolini zgornje Kolpe in
Čabranke**

**Stambena baština
u dolini gornje Kupe i
Čabranke**

Plešce, december 2013

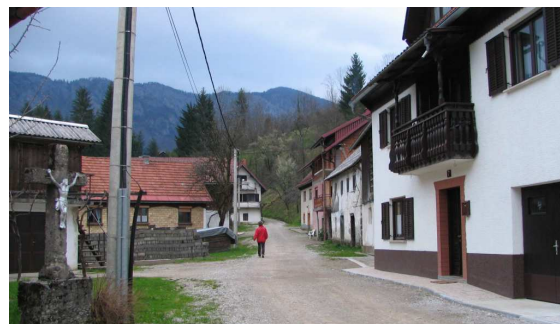
Slika 7: Hrvatsko danes, še vedno obcestna vas na nekdanji karavanski poti nad desnim bregom Kolpe. Hiše so se obrnile proti cesti.

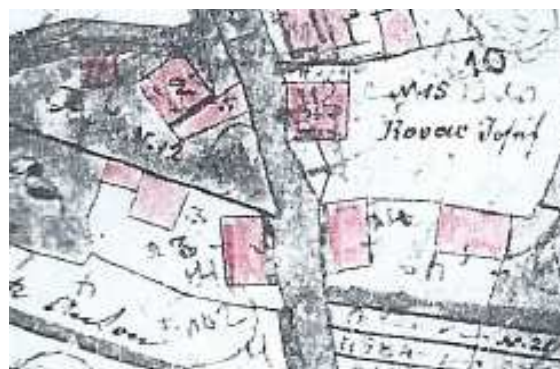
Slika 8: Svojevrsten vhod v Plešče s spodnje strani, ki je bila gospodarsko najpomembnejša. Zapirali sta ga simetrični Šuštarjeva in hudomušno poimenovana Katrijina hiša z velikimi napušči in gospodarskimi poslopji pravokotno na cesti; katastrska karta iz 1860.

Večina dolinskih naselij na vojaških kartah iz druge polovice 18. stoletja kaže podobo obcestnih vasi, v katerih so bile hiše postavljene še pravokotno na ceste ali poti. Le nekaj jih je odstopalo od te razporeditve. Cesta po dolini je bila tisto, kar je dajalo naseljem možnost razvoja. Proti prihajajočim iz spodnjega dela doline so bile usmerjene hiše stavb v dolini in nad njo, v Plešcih je bil s Katrijino in Šuštarjevo hišo in gospodarskima poslopjema na vsaki strani oblikovan svojevrsten vhod v vas, ki je bolj spominjal na vhod v obzidani trg ter obenem nakazoval pomembnost vasi v času, ko sta bili postavljeni.

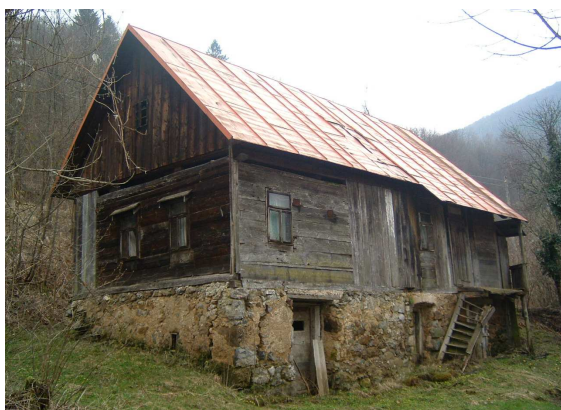
Slika 9: Ostanek vrhhlevne Marketove hiše, z lesnim gankom na vhodni strani, tipične za naselja nad dolino; Zakrajc Turkovski.

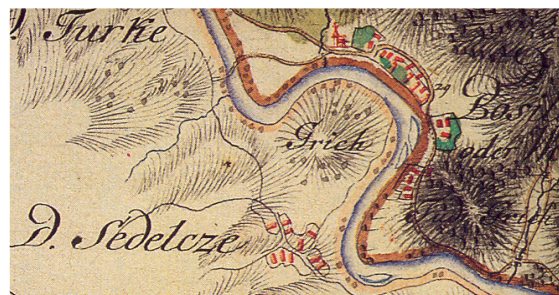
Slika 10: Primer proti koncu 18. stoletja še izrazito obcestnih vasi, iz avstrijskih vojaških specialk. Bosljiva Loka, na hrvaški strani Sedalce.

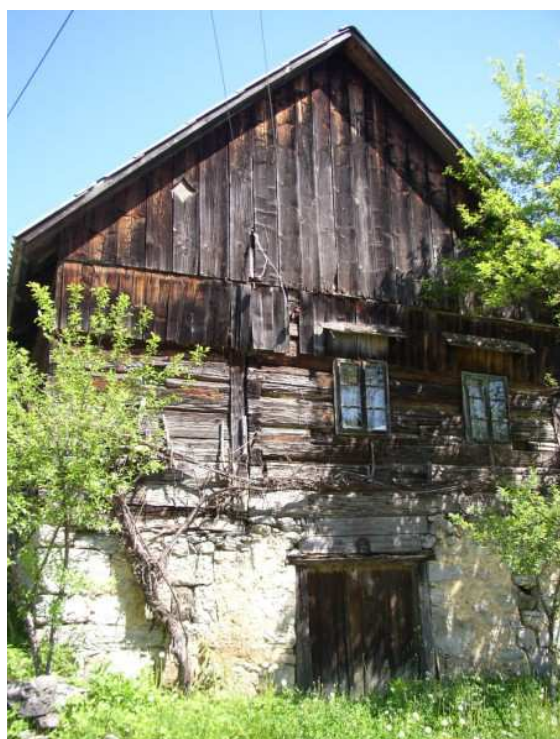
Slika 11: Lesena stavbna dediščina v naseljih nad dolino je tam, kjer med vojno ni bila požgana, še vedno ohranjena. Hiša iz Podgore nad Zakrajcem Turkovskim.

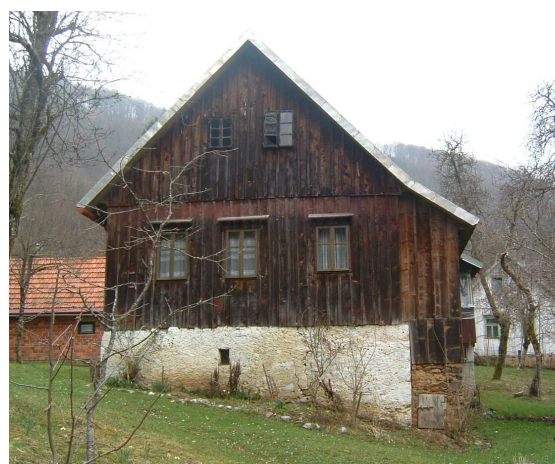
Slika 12: Lepo vzdrževana lesena Mrletova hiša; nad Zakrajcem Turkovskim.

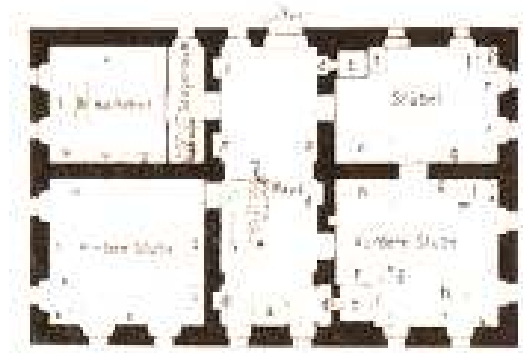
Slika 22: Tloris pritličja večje kočevarske hiše iz prve pol. 19. stoletja, oblikovan z zlatim rezom, enako kot pri istočasnih hišah v dolini.

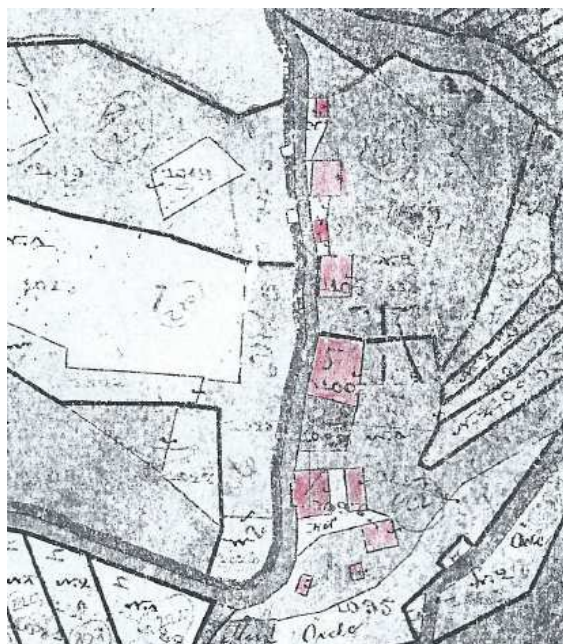
Slika 25: Mandli s kompleksom Kvaternikovih dveh domačij, z vsaj 12-imi objekti, na katastrski karti iz 1860. Stara pritlična hiša št.5 je morala imeti 250m² ali celo več tlorisne površine.

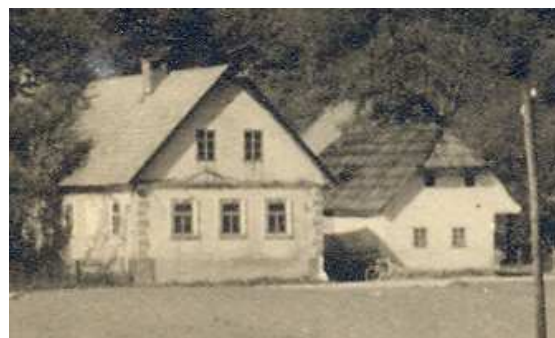
Slika 34: Hiši dveh generacij ena poleg druge, fotografija izpred druge svetovne vojne iz Ložca. Leva hiša iz začetka 20. stoletja, desna stoletje starejša in brez dimnika.

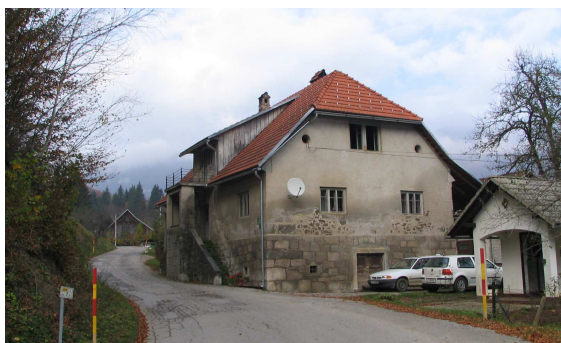
Slika 34: Največje spremembe so zunanosti hiš doživele s predelavo oken in balkonskimi nadstreški, ki so nadomestili velike napušče nad vhodnim gankom. Kamnita hiša iz 1834. leta, med drugo vojno je pogorela, Mandli.

Nekdaj tradicionalna stavbna dediščina je začela propadati ali so jo vedno bolj površno, improvizirano in življenjskim potrebam lastnikov manj primerno predelovali. Po drugi vojni so bila znak napredka na starih hišah npr. marsikdaj na silo vgrajevana trikrilna okna. Če drugače ni šlo, vsaj eno v kuhinji - običajno nekdanji kamri, ki je po opustitvi ognjišča v črni kuhinji še pred prvo vojno postala glavni bivalni prostor. Na novo grajene hiše v dolini so posnemale tuje vzore in le malo upoštevale dejanske potrebe in način življenja lastnikov, oblikovane so bile po tujih, ne prav dobro razumljenih in premišljenih vzorcih. Opeka in beton sta se masovno vgrajevala in navidezno popravljala pomanjkljivosti stare gradnje.

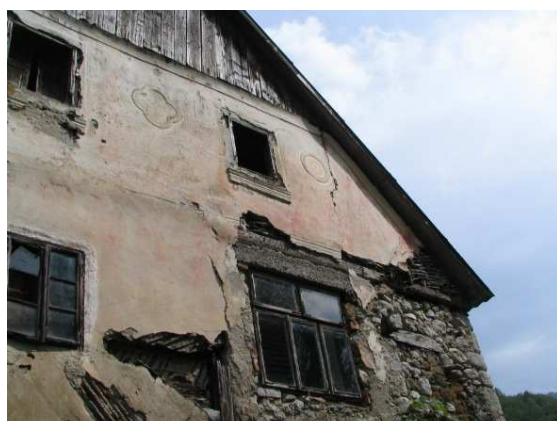
Slika 35: Tipične predelave na zunanosti hiše v zadnjih sto petdesetih letih: z opečno kritino ukinitvev čopov, levo spodaj povečanje prvotnih oken v drugi polovici 19. stoletja, nato po drugi vojni bolj ali manj posrečena vgradnja velikih trikrilnih oken in zazidovanje starih okenc, desno.

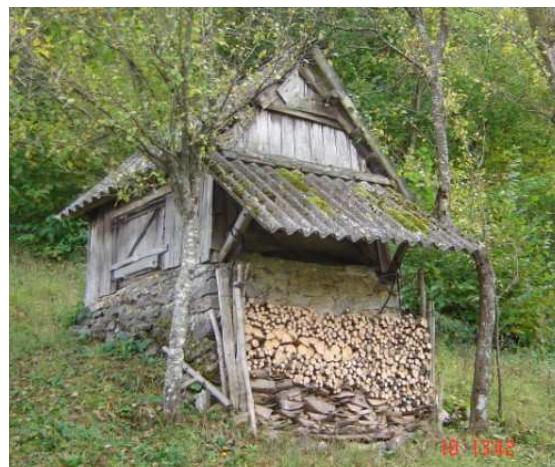
Slika 37: Primerno vzdrževana pečnica še vedno služi svojemu namenu – sušenju sadja na Podgori nad Zakrajcem Turkovskim.

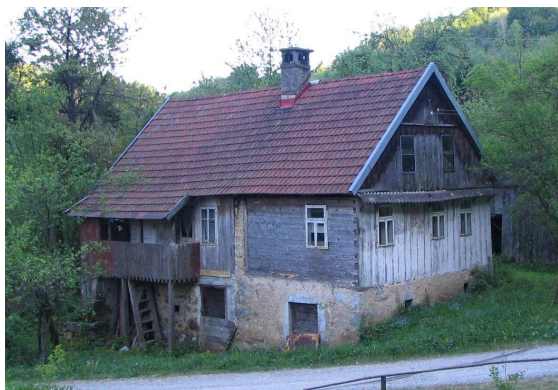
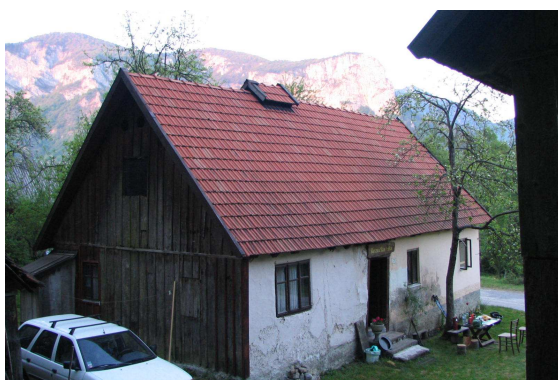
Slika 38: Vrhlevna in druga, pritlična hiša iz Zakrajca Turkovskega.

Večino najstarejših ohranjenih stanovanjskih stavb zaradi postavitve v breg po Mušičevi klasifikaciji lahko opredelimo kot večinoma vrhlevne hiše, največkrat z zunanji stopnicami in gankom. V hiši so po višini običajno razporejene tri funkcionalne enote. V spodnji etaži je hlev z drugimi

gospodarskimi prostori, kletmi, nad njimi stanovanjska etaža. Pod streho se je spravljal seno, tam je bila postavljena pogosto tudi lesena kašča. Po pravilu gre za dvotraktne stavbe z dvema prostoroma po širini hiše. Ker hiša običajno stoji v bregu, je vanj vkopana celotna zadnja stran gospodarske spodnje etaže. Ta podzemni del je največkrat obokan, sprednji s hlevom pa izdelan z lesenim stropom z močnimi stropniki pod bivanjskimi prostori. Le pri redkih hišah, ki so postavljene vzporedno z bregom, so prostorske enote kleti nanizane v vrsti, a zgornji del še vedno sledi srednji veži in dvotraktni zasnovi. Izgleda, da so bile pred 19. stoletjem običajnejše tudi postavitve hiš z daljšo osjo pravokotno na brežino. Tam se vkopana stran členi prečno na dva manjša obokana prostora z vmesnim masivnim kamnitim opornim delom (*babo*) stojišča peči in ognjišča v pritličju nad njim. Pred tako obokanim delom je postavljen hlevski prostor. Vse skupaj pa ni pregrajeno z zidovi. Veliko hiš v bregu je bilo pod delom z ognjiščno kuhinjo kar brez kleti in so bila zato njena tla lahko iz na zemlji zbite gline.

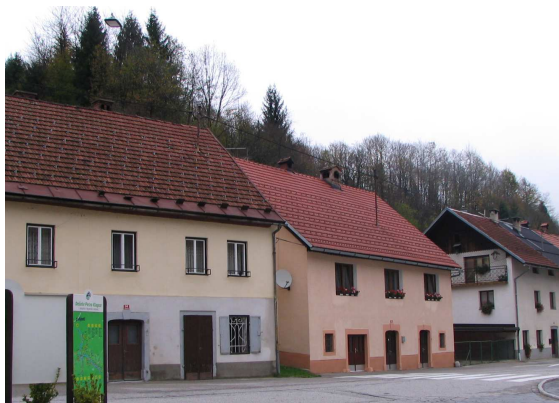
Slika 39: Nadstropne hiše iz Osilnice, iz sredine 19. stoletja, obrnjene z vhodno fasado proti cesti.

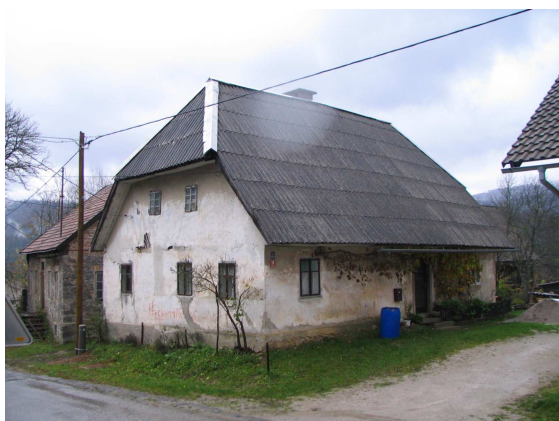
Slika 42: Stara lesena obcestna pritlična hiša na Travi, pod vežo ima vkopano klet z dostopom po lestvi. Verjetno iz sredine ali prve polovice 19. stoletja.

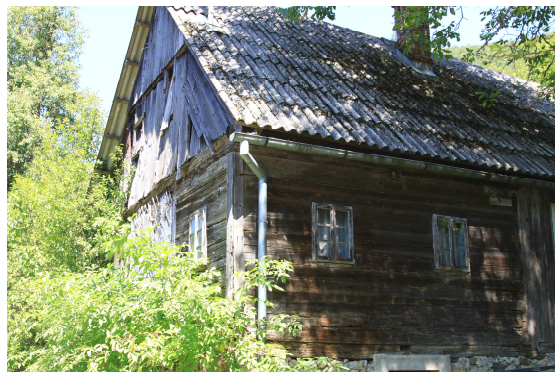
Slika 43: Ostalo je le malo v celoti lesenih hiš. Hiša iz sredine 19. stoletja iz Črnega Potoka.

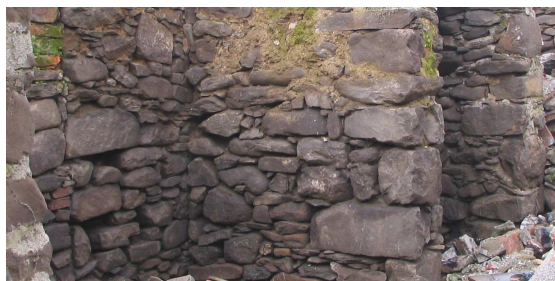
Slika 44: Kamnita stena, grajena iz izbranih in obdelanih kamnov z vsaj dvema vzporednima ploskvama in tretjo, pravokotno na njiju. Zidava je pri večjih stavbah poravnana z vogalniki. Struktura kamnitega zidu kleti iz peščenjaka podrte Jurkave hiše, Plešče.

Lokalni kamen – pridobljen in dodatno obdelan v bližnji okolici stavbišča je bil po dolini marsikdaj zbran iz jarkov, potokov in rek. Obdelan je bil le toliko, da se je stabilno vgradil v zidovje. Ostanki enega redkih kamnolomov gradbenega kamna se nahajajo v grapi med Okrivjem in Kraljevim vrhom, kjer po sto in več letih, še vedno ležijo kupi neporabljenih kamnitih kvadrov iz trdega peščenjaka.

hiš več apnenčastih kamnin, ki jih je bilo možno lažje in lepše oblikovati. Kamen je bil posebno pri večjih zgradbah, ki so jih delali izkušeni mojstri, pazljivo prebran – na vlago in zmrzal bolj odporne kamnine so bile uporabljene za temeljne zidove in cokel, manj odporne za zidove dvignjene nad tlemi. Zanimiva je uporaba luknjičastega lehnjaka v hiši na Hribcu v Črnem Potoku za bivanjski del zgornjega nadstropja, saj je zaradi lukenj precej bolj izolativen od tam bližjega apnenca.

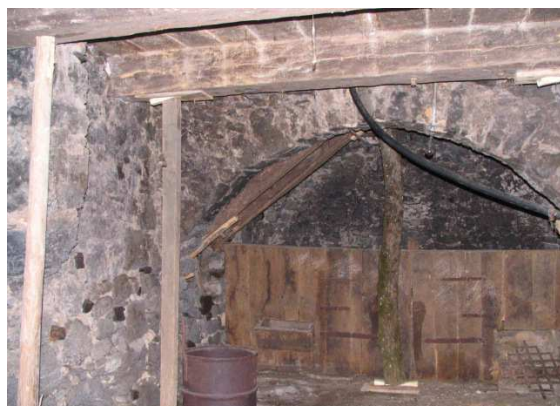
Slika 45: Spredaj lesen strop hleva pod bivalnim delom – hišo, zadaj lepo obdelani kamniti obok nad svinjskimi štalicami, za podporo ognjišču ter peči zgoraj. Grajska hiša iz 1821, Bosljiva Loka.

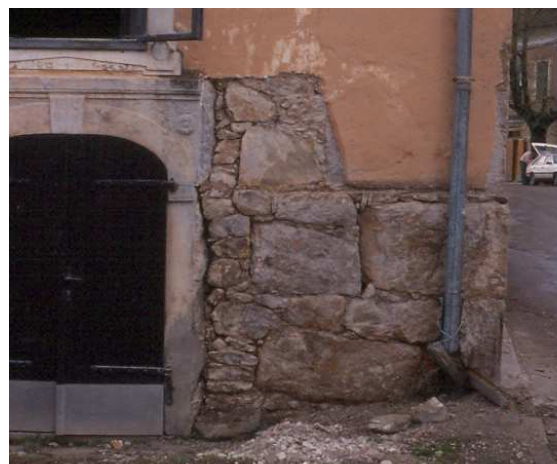
Slika 46: Nekaj več-stokilskih vogalnikov Palčave hiše, Plešče.

najbolj ambiciozne zgradbe, so prihajali iz oddaljenejših krajev po strmih pobočjih ali cesti. Tudi iz predelov, od koder je bilo mogoče elemente dričati ali vleči s sankami navzdol. Govori se o kamnolomu v Dragarjih in celo o tem, da so jih v sredini 19. stoletja do Plešč po cesti vozili iz Srbskih Moravic. V Bosljivi Loki je moral biti kamnolom nekje bližje vasi, saj je detajlov največ, prav tako je tam večji delež iz kamna zidanih delov stavb iz apnenčaste kamnine. Najboljši kamen portalov je lahko že zelo zgodaj prihajal k njim tudi po cesti.

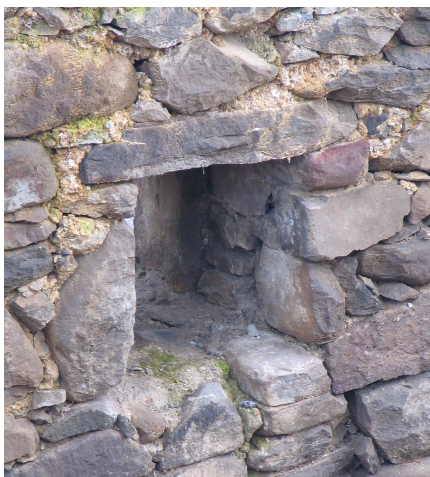
Slika 47: Detajl izvedbe male zidne niše v kleti podrte Jurkave hiše.

V kamnitih stenah hiš so bile ponekod izvedene manjše niše, kot neke vrste vgrajenih omaric ali polic. Običajne so bile v steni poleg kurišča krušne peči, poleg ognjišča, v zidanem delu notranjih sten *hiše* – tam je bila običajno vgrajena manjša omarica, tudi v kletnih prostorih ali hlevu. Služile so priročnemu odlaganju drobnih zadev: kresila, soli in začimb, različnega orodja... Nekaj je ohranjenih tudi niš na zunanosti stavb, namenjenih za postavitev kipca zaščitnika dvorišča, hiše ali mimoidočih popotnikov. Žal so bile te niše v naslednjih obdobjih, ki so preferirala

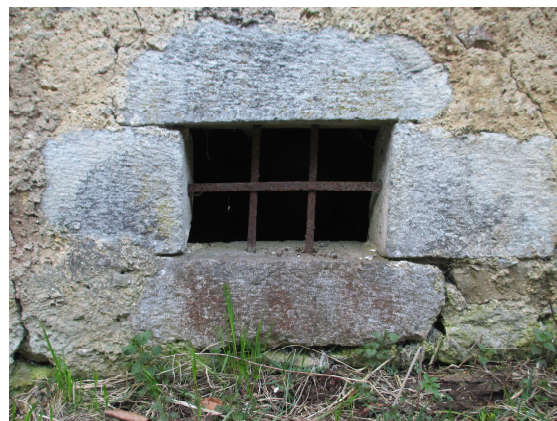
Slika 48: Detajl kamnitega okvira kletnega okenca, Zakrajc Turkovski..

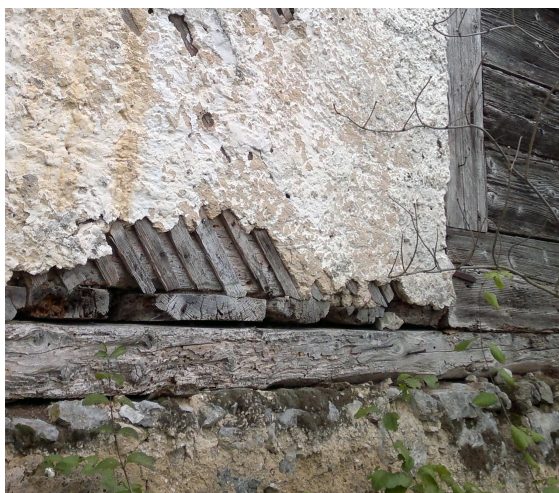
Slika 49: Spodaj kamnit temeljni del, nanj položen lesen jelov podložni tram, nato jelov pod iz plohov, nanj leseno ostenje manjše pritlične hiše – poletvano in ometano, Črni Potok.

Zanimiva je postavitev lesenega dela, kot jo lahko razberemo pri nekaterih manjših hišah. Na podzidano kamnito konstrukcijo kleti so bile postavljene grede in na njih, vse do zunanjega roba zunanje oporne stene, debeli podni plohi ter kar na njih grede lesenega ostenja. Taka konstrukcija je morala biti zunaj verjetno že v začetku stoletja obvezno poletvana in ometana, da voda ni pronicala vanjo. V nasprotnem je

hitro propadala na delih, bližje zunanji steni, in na stikih s kamnitim podstentjem, saj se je tam vlaga najtežje sušila. Ustvarjeni so bili idealni pogoji za večje lesne škodljivce, kozličke. Za zamenjavo preperle podne konstrukcije je bilo potrebno predelati konstrukcijo hiše.

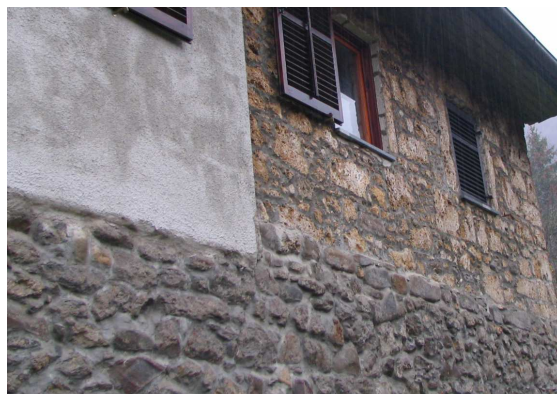
Slika 50: Spodnji hlevski del zidan iz peščenjaka, levo zgoraj leseno in ometano ostenje hiše, desno iz lehnjaka grajeni štiblc, Črni Potok.

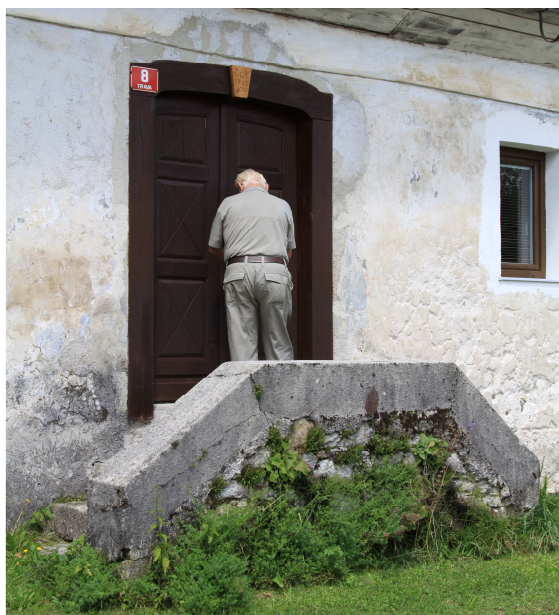
Slika 51: Leseni portal vhodnih vrat s kamnitimi stopnicami pred vhomom, Trava.

Portali vhodnih vrat manjših stavb so bili praviloma leseni – iz enakega lesa in tesanih brun kot ostala hiša – jelovi ali smrekovi. Taki portali so bili na vrhu ravno zaključeni. Le redko so bili iz trajnejših vrst lesa. V dolini je to bila najbolj pogosto češnja, ki se jo je dalo lepše - tudi v jarmičastem loku nad vrati ,obtesati. Hrast je bil uporabljen le redko zaradi razpokanosti od pozeb. Izjema so kraji okoli Bosljive Loke, kjer je bilo hrasta dobre kvalitete dovolj vsaj za zahtevnejše zgradbe, tako za daljše grede ostrešja, kot za detajle, podboje, okvire oken, celo za pohištvo, včasih v kombinaciji s še vedno bolj cenjeno češnjo. Tudi portal hiše na Hribcu v Črnem Potoku, mogoče celo iz leta 1819, je verjetno hrastov.

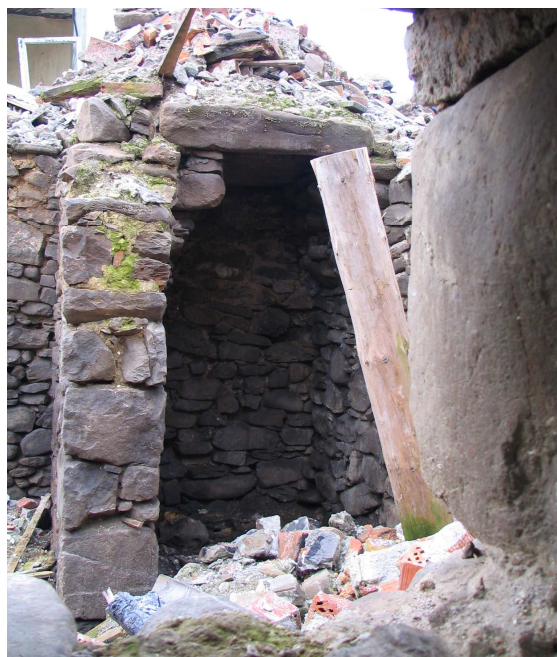
Slika 52: Detajl izvedbe enostavne babe, brez oboka, le z velikim kamnom; iz kleti podrte Jurkave hiše, Plešče.

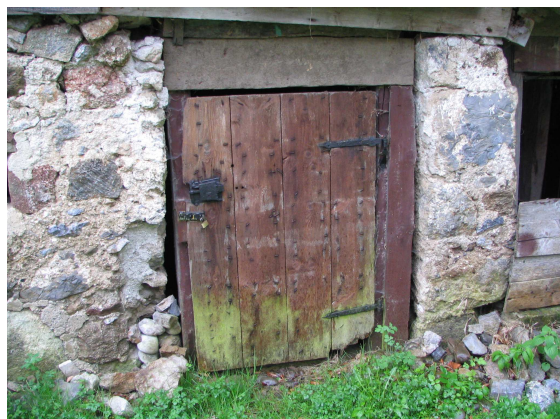
Slika 53: Vrata v klet vrhhlevne hiše, običajno so bila brez obočne preklade. Zakrajc Turkovski.

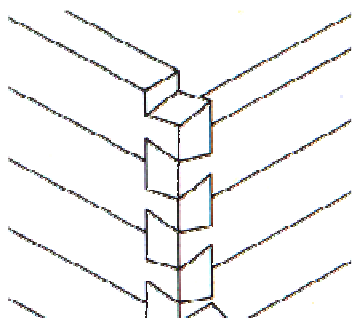
Slika 54: Običajen način kotnega spajanja lesenih tesanih gred in kasneje tudi večine žaganih, tanjših konstrukcij iz širših plohov.

Zunanost tesanih lesenih jelovih stavb je bila verjetno vsaj v začetku, ko so bile še v celoti lesene, neometana. Grede so imele na zunaj še delno zaobljene robove, na notranji ravno obdelane in prilegajoče. Spoji gred na vogalih so bili povsod, kjer smo jih lahko pregledali, na enostavni lastavičji rep. Postavlja se vprašanje, kdaj so pričeli stavbe ometavati. Mogoče je prav neometanost starih lesenih hiš iz 18.

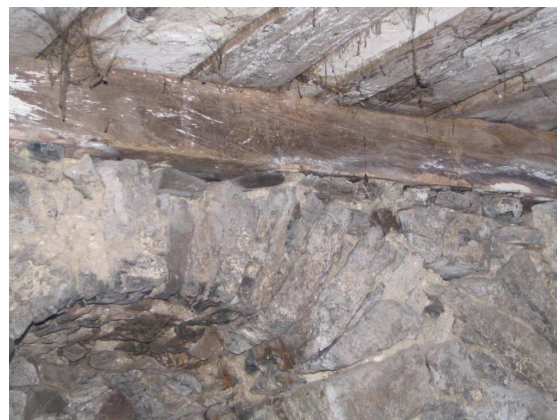
Slika 55: Detajl postavitve prečnega trama iz hrasta za lego debelih stropnih plohov proti hiši, na obokani del kleti – babo, Hrvatsko

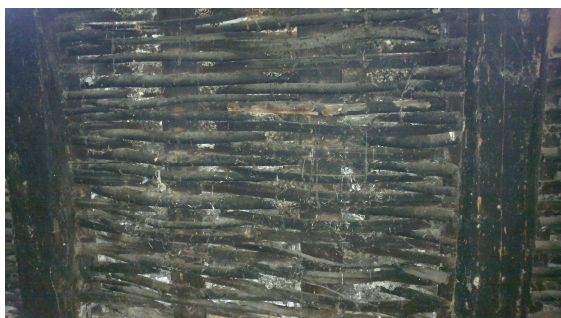
Slika 56: Od dima z notranje strani počrnela pletena struktura zatrepnega zidu. Zunaj je ometana, Črni potok.

Pri nekaterih starejših stavbah je bil del zunanje čelne stene nad lesenim ali zidanim nadstropjem že izdelan iz plohov 8 -10 cm debeline, z zunanje strani obitih z letvicami in ometanih. Nekateri so imeli le obitje iz desk. V Črnem Potoku in v Bosljivi Loki pri Grajskih smo zasledili podstrešne stene, ki so nad kamnitim ali lesenim zidom pletene iz vejevja ter v

zunanjosti ometane. Bile so lahke, narejene iz vsem dostopnega in poceni materiala - šibja, zunaj prekrite z ometom pri katerem stik s spodnjimi deli ni bilo težko dobro tesniti. Zunaj so bile prebeljene z apnenim beležem in so dobro ščitile pred nalivi in vetrom.

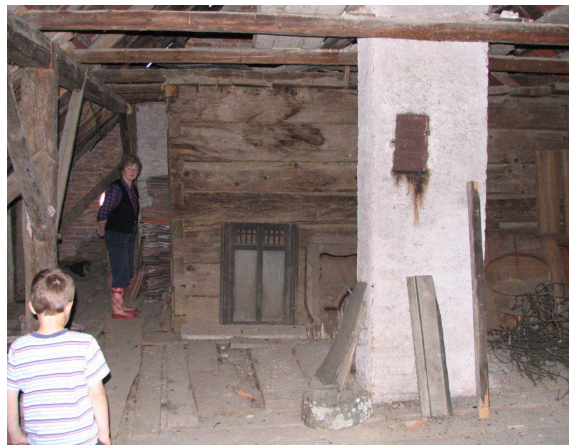
Slika 58: Velika *kašča*, velikosti 3x3m ločena od ostale konstrukcije hiše in zložena iz debelih plohov; na podstrehi Vrtnikove hiše v Osilnici.

Iz horizontalno zloženih žaganih smrekovih ali jelovih plohov debeline 8 - 10 cm so bile postavljene še kašče na podstrehi za shranilo hrane, ki je potrebovala suho in zračno okolje, ter notranje predelne stene v hiši. Včasih so iz njih tudi zunanje stene zatrepnega dela podstrehe, a iz preostalih stavb tega ni mogoče dokazati, saj so bili sedaj vgrajeni plohi večinoma pobrani ob predelavah iz drugih delov hiše. Mogoče pa je bil res nekoč najbolj običajen zatrep v dolini, izdelan iz pletenega šibja in zunaj ometan, že od začetka 19. stoletja. Pregradne stene so ponekod izdelane še iz prečno pod kotom pribitih dveh plasti tanjših plohov, poletvanih in ometanih na obeh straneh.

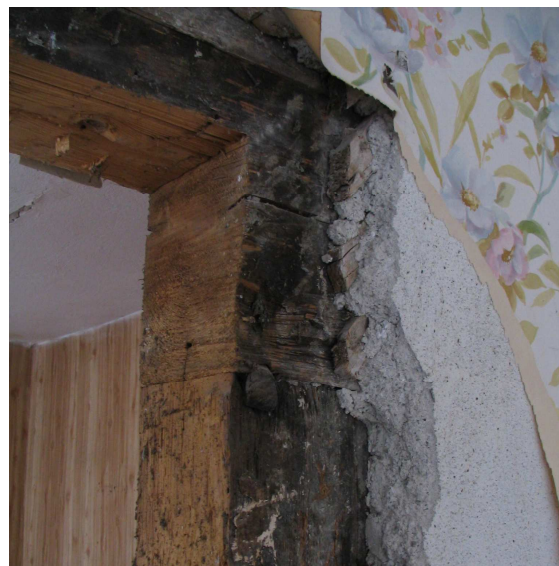
Slika 59: Ostenje – *uostejnka* med *vježo* in *hišo* pri Tamažavah. Vidno je povišanje vrat v zgornji tram ter njihova širitev verjetno 1882. leta, ko so obžagali vratno odprtino. Stena prvotno ni bila ometana, zato je počrnela. Plešče.

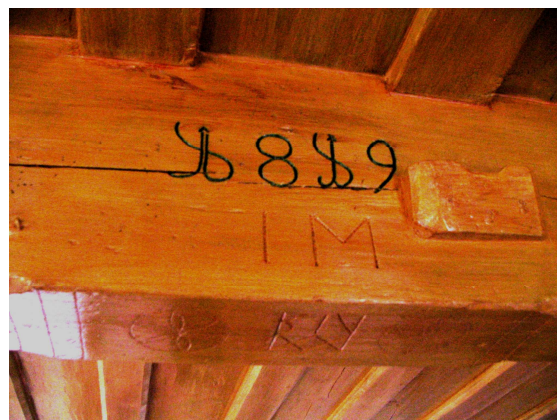
Slika 60: Stropni tram z okrasjem iz 1819. leta, inicialkami lastnika, Marijinim znamenjem in svaricami levo in desno v hiši na Hribce, Črni Potok.

V *hiši*, ki je bila največji prostor v stanovanjski stavbi – v osrednjem delu doline imenovani *šiša*, so bili stropni plohi dolžine celega prostora položeni na

zunanje stene in po sredini oprti na lepo obdelan, profiliran stropni tram. Ta je bil v sredini z okenske strani, tam se je namreč sedelo, okrašen z znamenji, letnicami ali drugimi oznakami. Z obodnimi stenami je nosil težo celotnega stropa in statično povezoval najdaljše dele ostenja prostora. Les v notranjosti je sčasoma potemnel od dima in vlage. Desetletja kasneje so te stene večinoma obili z deščicami in jih gladko ometali, še kasneje so z dodatnimi stropnimi tramovi ojačali stropove. Stari stropnik so običajno obrnili na bok in ga skrili pod ometani strop. Na stropnike so nabili deščice, jih z zgornje strani zalili z apnenim ometom s primešanimi slamnatimi kosi in jih od spodaj ometali. Nad takim stropom je bilo vse pripravljeno za kasnejšo strešno sobo.

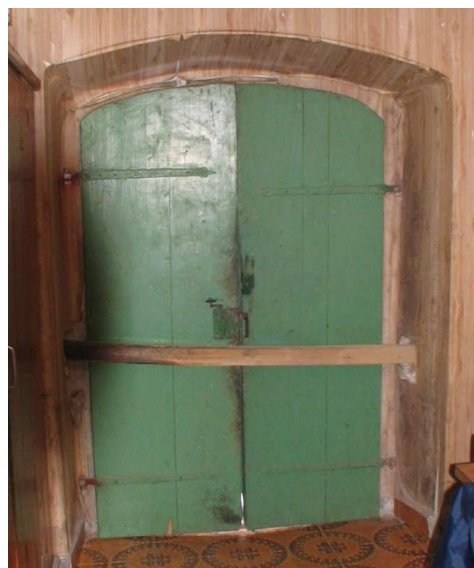
Slika 62: Notranja stran vhodnih vrat pri Tamažavih. z velikim lesenim riglom, skritim v steni, Plešce

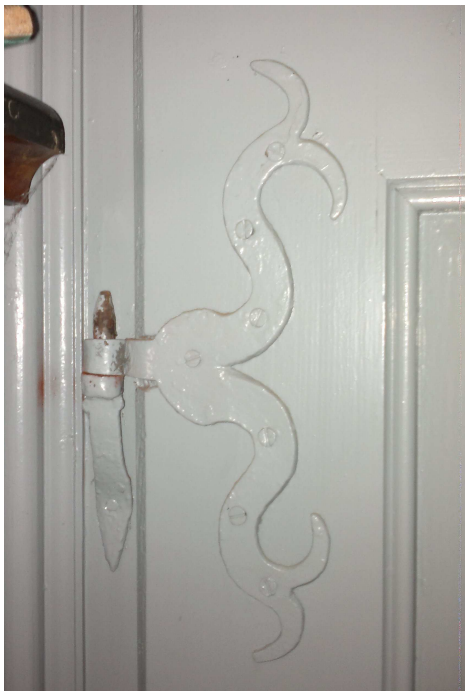
Slika 63: Okovje notranjih vrat v dolini iz sredine 19. stoletja, verjetno kovano v Jeziri, vgrajeno v Bosljivi Loki.

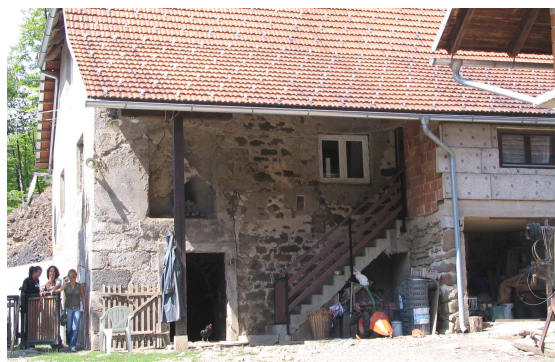
Slika 64: Velika stenska niša levo nad vhodom v hlev na dvoriščni strani, verjetno za leseno razpelo ali poslikavo. Jurinava hiša, Mandli.

ravne stene, velikokrat zazidane in jih pod ometom in beleži težko odkrijemo.

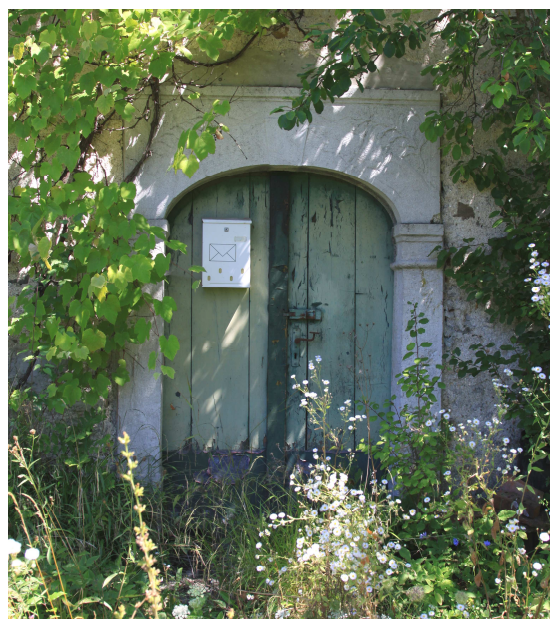
Slika 65: Kamniti portal iz 1865. leta, Črni Potok.

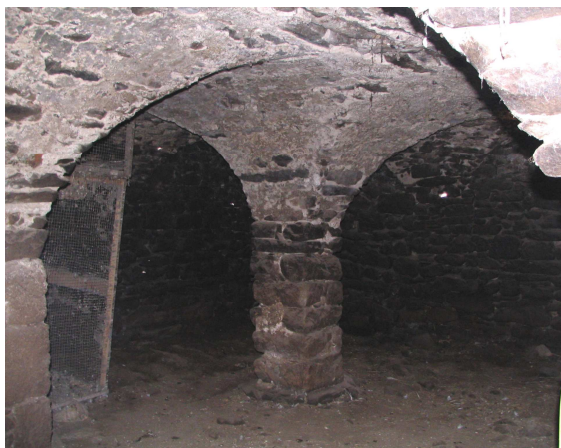
Slika 66: Hlevski prostor Jurinave hiše iz 1834, s štirimi stebri pravokotnega prereza v sredini in križnimi oboki, Mandli.

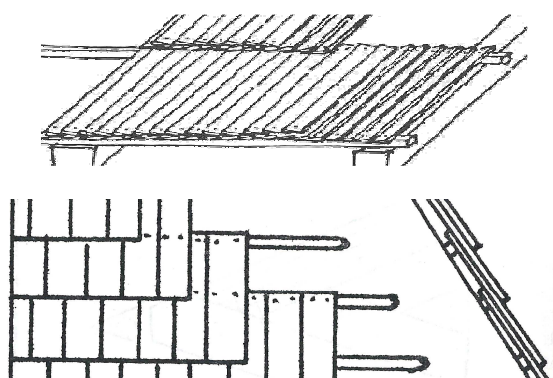
Slika 67: Prekrivanje strehe s cepljeno leseno kritino: zgoraj dvojno s tanjšo leseno skodlo – šindro, spodaj s krovno desko, s prekrivanjem žebeljev.

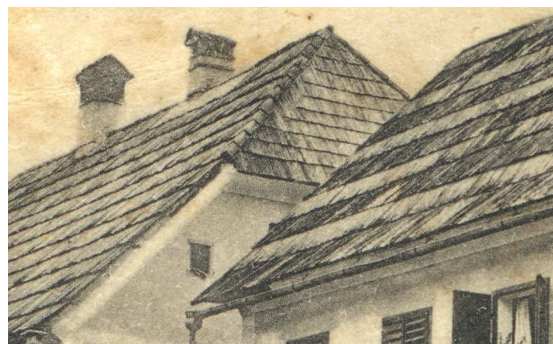
Slika 68: Leva streha Palčave hiše je prekrita s strešno desko s prekritimio žebli, desna Šučava pa s tanjšo, razcefrano šindro; okoli 1900, Plešče.

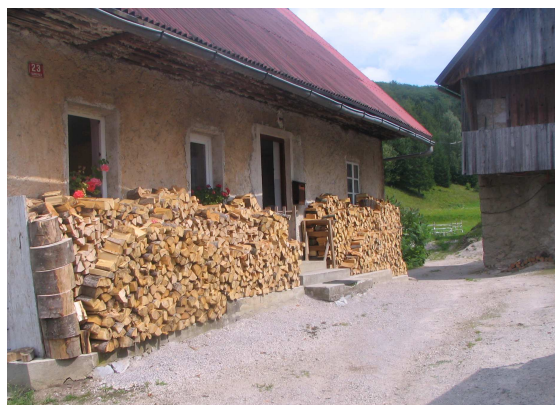
Slika 69: Večji napušči nad vhodno ali dvoriščno stranjo so bili pogosti, zaradi zaščite vhoda in prostora za drva.

Zunanost je bila pri večini kmečkih zgradb zgolj uporabno oblikovana, brez posebnega okrasja. Predvsem pri lesenih stavbah so bili v starejših časih običajni večji napušči nad sprednjo vzdolžno stranjo z vhodom, ki so omogočali prehod ter zaščitene in suhe stopnice ter ganke tudi v času dežja ali snežnih padavin. Tu je bil tudi prostor za *slagance* drv, da so bila vedno pri roki. Poleti so napušči na jugu senčili stene hiše, pozimi omogočali dostop sončnim žarkom do sten. Ohranjenih je zelo malo objektov z vhodnim gankom. Lahko pa smo ga rekonstruirali vsaj na nekaterih hišah, ki še

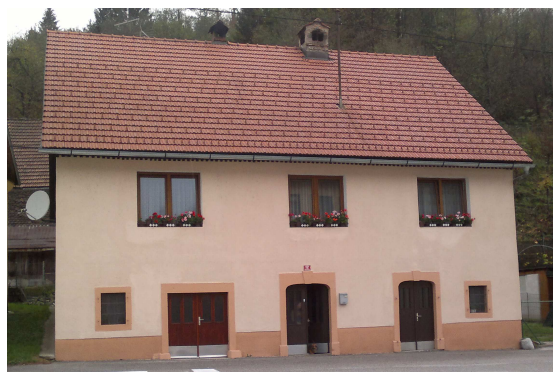
Slika 70: Nadstropne hiše v spodnjem delu doline so imele dimnike verjetno že v drugi četrtini 19. stoletja. Manjši dimnik na levi je služil pečem v sobah, desni širši ognjiščni kuhinji v nadstropju in kovaškemu ognjišču v pritličju desno, Osilnica.

Izjema pri dimnikih so bile nadstropne hiše, ki so se širile iz spodnjega dela doline. Ker so imele velike shrambe in kleti v pritličju, so imele nadstropje le za bivanje, zato so večje že v začetku potrebovale tudi ogrevanje v sobah preko veže od krušne peči. Marsikatera od teh stavb, grajenih okoli sredine 19. stoletja, ima že od začetka dva dimnika: tistega z večjim presekom na strani nad ognjiščno kuhinjo (nad ognjiščem je dim zbiral obok iz apnene malte ali ponekod napa) in krušno pečjo, drugega tanjšega na strani sob čez vežo. Ali je tudi ta obstajal že od gradnje naprej, bi bilo potrebno še raziskati.

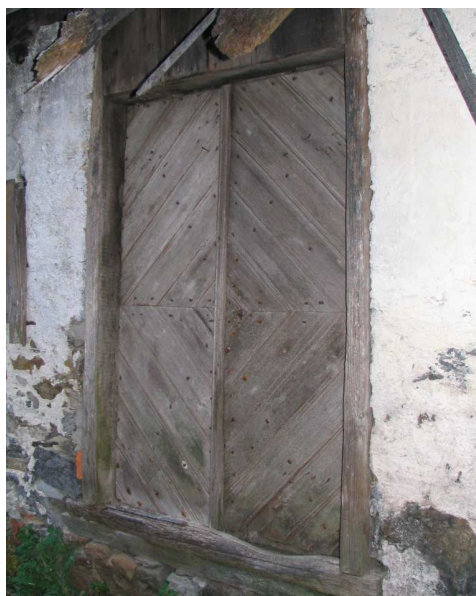
Slika 71: Dvojna zadnja vhodna vrata skromnejše hiše, letvičaste izdelave, Hrvatsko.

Vrata so bila nekoč okrašena z letvanjem z na robovih profiliranimi, okoli 10 do 15 cm širokimi letvicami, postavljenimi v različne vzorce ali dopolnjevanimi z okrasnimi lesenimi polnili. Vsaj dve taki krili imamo ohranjeni iz začetka 19. stoletja v zbirki pri Palčavih, obe iz gospodarskih poslopij: Palčavega starega senika in Tamažavega mlina. Žal sta zelo slabo ohranjeni. Kasneje so bila vrata vedno kasetno izdelana. Le najrevnejši so imeli vratna krila iz samo pooblanih desk z ozkimi nabitimi letvami, ki so prekrivale stike med deskami. Taka so bila najbolj

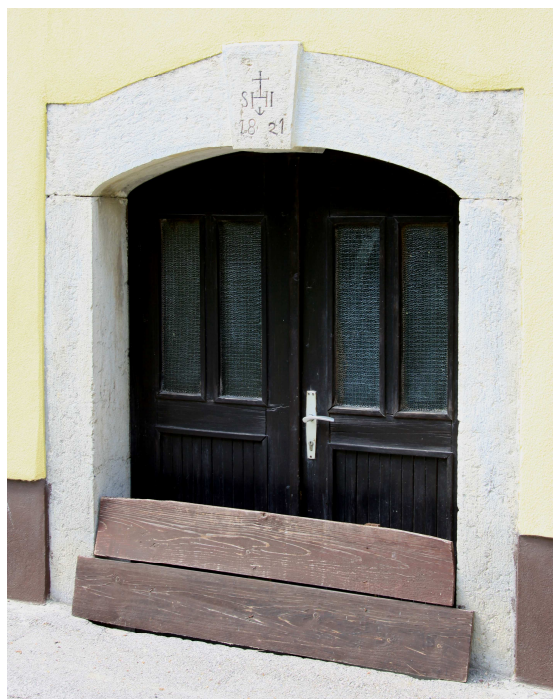
Slika 72: Kamniti vhodni portal hiše *Cerkvineh* iz 1821, vrata so nova in cesta povišana, Bosljiva Loka.

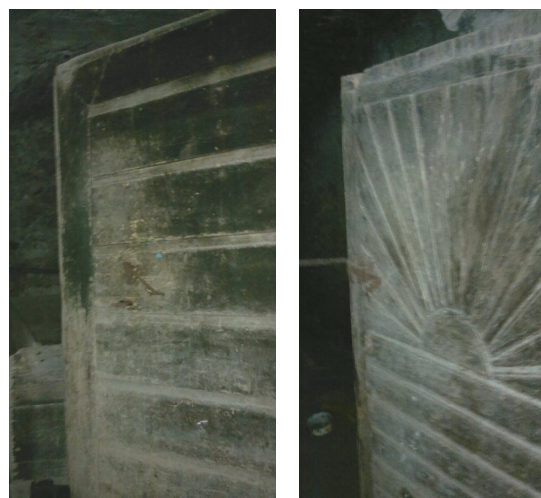
Slika 73: Še dve letvičasto obdelani vratni krili v notranjo klet iz leta 1865, vhoda sta na nasprotni strani pritlične veže, Črni Potok.

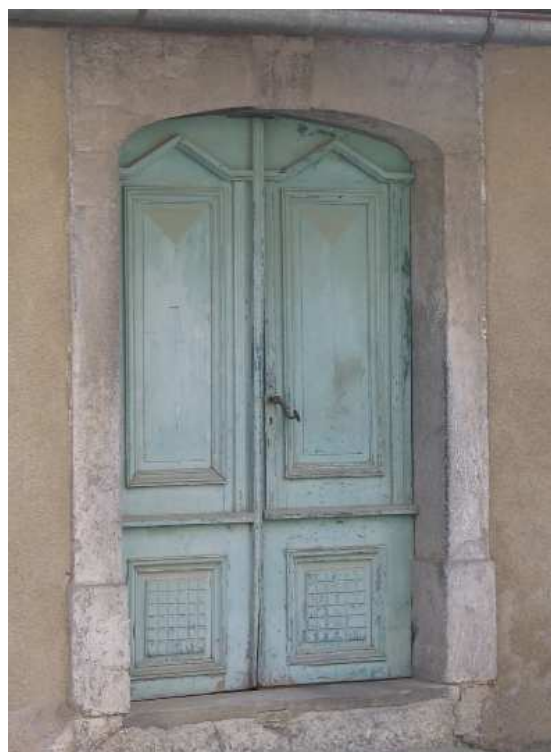
Slika 74: Vrata iz leta 1882 v kamnitem portalu iz 1822. Tamažava hiša, Plešče.

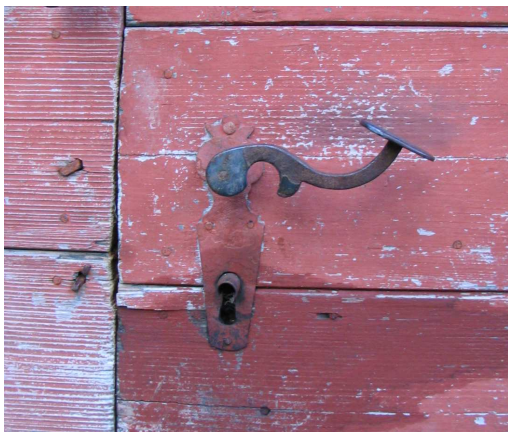
Slika 75: Kljuka in ščitek vhodnih vrat iz sredine 19. stoletja, iz pogorele hiše, uporabljen na povojnih vratih v klet, Požarnica.

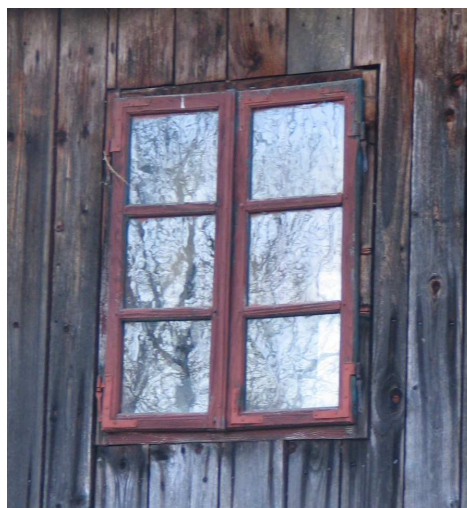
Slika 76: Dvokrilno okence v starih razmerjih, na šest šajb, s kovanim zunanjim okovjem iz časa pred drugo svetovno vojno, Požarnica.

Okenca hiš so bila običajno manjša, dvokrilna, s po tremi skoraj pravokotnimi stekli na vsakem krilu, enojna, odpirala so se navzven iz stene. Dosti običajna mera zunanjsega okvirja oken je bila približno 55x75 cm ali 75x90 cm, lahko tudi večja. Okenca v kletnem delu so bila nekoč

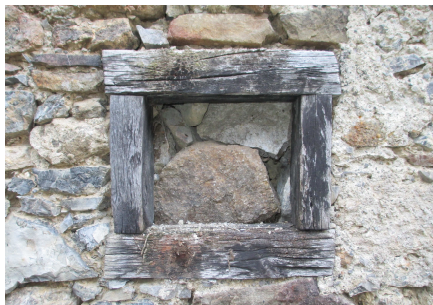
Slika 77: Ostanek malega lesenega okenskega okvira kleti ali hleva, Zakrajc Turkovski.

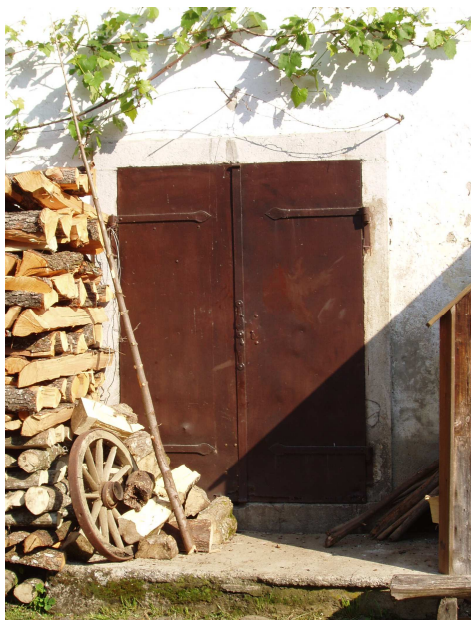
Slika 78: Dvokrilna železna vrata v magazin trgovine iz 1856, skedenj Palčave šiše, Plešče.

enostavnimi polkni iz desk, v trgovinskih prostorih ali skladiščih pa velikokrat z železnimi polkni ter vrati, ki so lahko ščitila prostore ne samo pred vlomi, temveč v kombinaciji z oboki v funkcijo so imela železna vrata tudi pri redkih tako zaščiteneh prostorih kleti ali kašč.

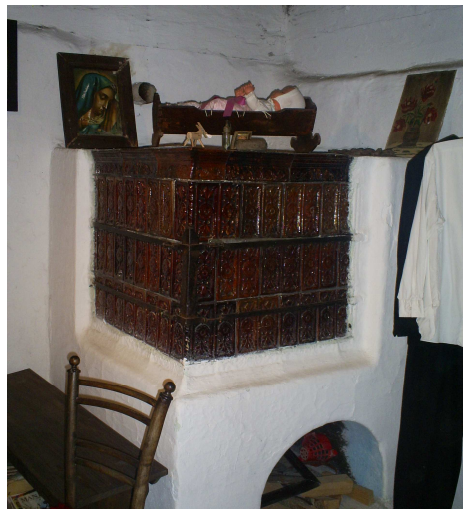
Slika 79: Krušna peč s klopjo v hiši Veselove hiše, Prezid.

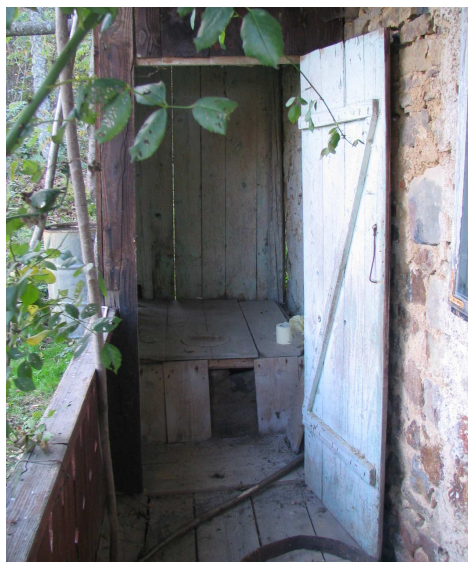
Slika 80: Leseno stranišče v vogalu hiše z *gankom* na zadnji strani, Požarnica.

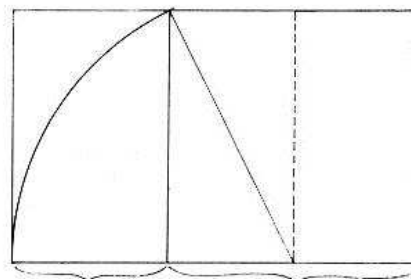
Slika 81: Enostavna Evklidova konstrukcija zlatega pravokotnika, kot so jo uporabljali naši stavbarji, je izhajala iz osnovnega kvadrata (na desni). Tudi levi pravokotnik je v zlatem razmerju, enako kot celota.

Zlati rez, katerega razmerje je že vsaj od antike velja za lepo, definiramo kot razmerje stranic pravokotnika, ki mu po izrezu največjega kvadrata ostane pravokotnik z enakim razmerjem stranic. Pravokotniku s stranicami v zlatem razmerju, to je približno 1:1,62, pravimo zlati pravokotnik. Konstrukcija je relativno enostavna in je prikazana na sliki. V teh razmerjih in razmerjih, ki sledijo iz delitev zlatega pravokotnika so tlorisi stavb, razdelitev glavnih prostorov, razmerja višine in širine stavbnih odprtin, členitve

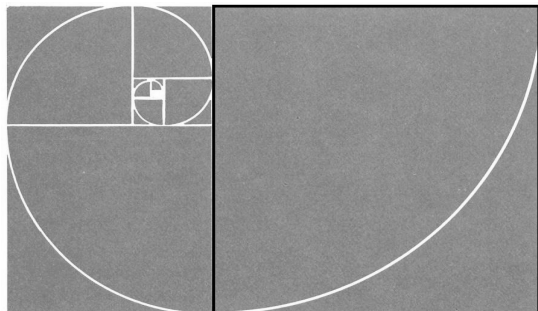
Slika 82: Razmerja zlatega reza, razvita iz kvadratov, ki si sledijo v zlate pravokotnike. Zanimiva je primerjava s tlorisnimi zasnovami kleti in razmerji, npr. Tamažave hiše v Pleščih, Jurinave v Mandlih in še marsikatero druge iz prve polovice 19. stoletja.

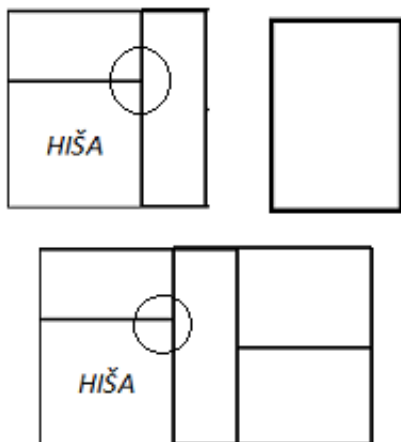
Slika 83: Osnovni kvadrat stavbe, s hišo v zunanem vogalu. Viri toplote (krog) so v notranjem vogalu hiše, desno dodatni zlati pravokotnik. Spodaj primer tlorisa razvitega iz zlatega reza. Hiša je tako lahko ostala kvadraten prostor, v vogalu enega od dveh prekrivajočih se kvadratov zlatega pravokotnika.

K osnovnemu kvadratu, ki je bil razvojno starejši, saj izhaja iz centralnega razumevanja stanovanjske stavbe z ognjem kot virom toplote na sredini, je bil

dodan ob eni strani pravokotnik. Ta je bil lahko ožji ali širši. Če je šlo za zlati pravokotnik, je dobil celoten tloris razmerja zlatega reza. Osrednja, v tem primeru sicer ožja veža, je nastala kot presečišče dveh enakih kvadratov, s prostori na obeh straneh prehoda. Že prej smo omenjali dvotraktnost stanovanjskih stavb, ki jo je taka razdelitev določala in zaradi dimenzij omogočala. Zanimivo je, da se ni v dolini ohranila nobena enotraktna stavba. Enotraktne stavbe, pri katerih je včasih viden kasneje dodani drugi trakt, lahko najdemo še kje nad desnim bregom Kolpe, ki je pripadal gospostvu iz Broda. Vendar te rastejo iz drugačne tradicije.

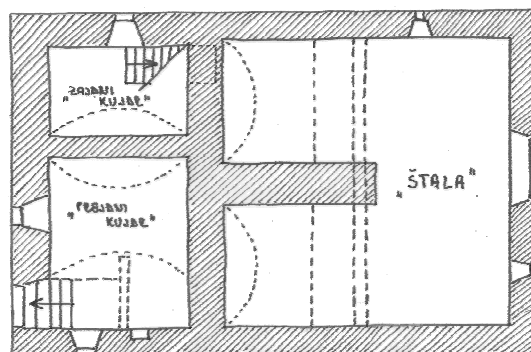
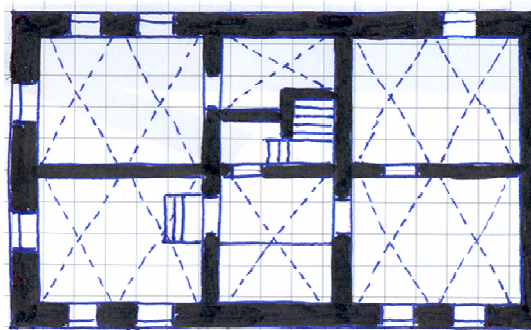
Slika 84: Razmerja zlatega reza v zlatem pravokotniku: zgoraj klet Tamažave hiše iz 1822 in spodaj klet Palčave šiše iz 1856. Obe sta zaradi primerjave povečani na enako velikost, Plešče.

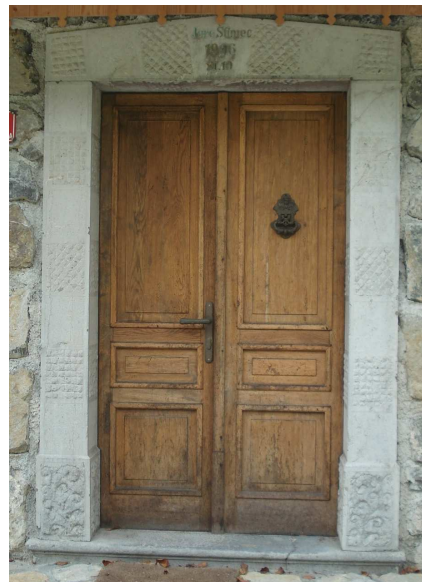
Slika 86: Kamniti vhodni portal iz leta 1898, historicistične oblike, Bosljiva Loka.

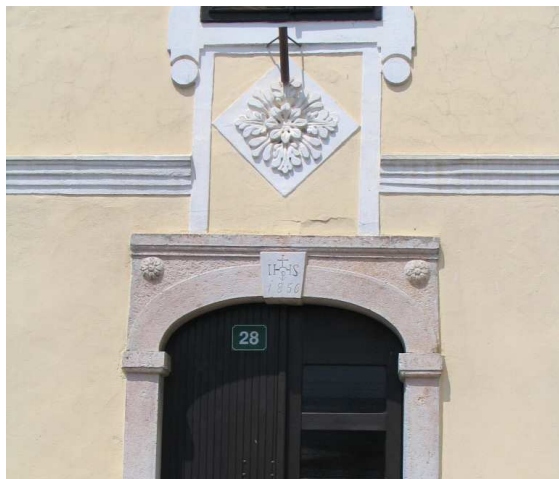
Slika 87: Kamniti vhodni portal s štukaturno rozeto iz 1856 in dekorativnimi obrobami oken iz ometa s preloma stoletij, Palčava šiša, Plešce.

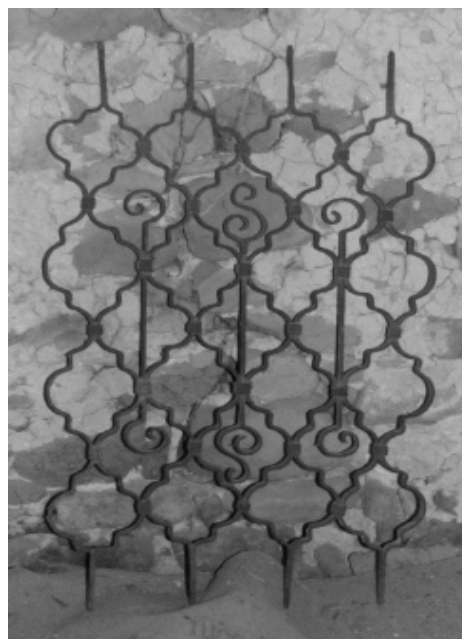
Slika 89: Baročno oblikovana in bogatejše okrašena okrasna mreža iz okenca poleg vhodnih vrat Tamažave šiše iz 1822, Plešče.

Pri okenskih mrežah prevladujejo sicer pravokotna *gajtra*, iz železa kvadratnega ali pravokotnega profila. Iz časa vsaj prve polovice 19. stoletja ali še od prej, se je ohranilo kar nekaj lepo izdelanih kovanih mrež. Po pravilu je bilo v običajni hiši zamreženo le okno poleg glavnega vhoda v vežo, ki je služilo dovodu zraka za kurišča in zračenju. Lepša *gajtra* so baročno zavrtih oblik iz pravokotnih ploščatih profilov. Od tistih enostavnejše oblike brez posebnega okrasja, le s profiliranimi trakovi ter skrbno in lično zakovanimi

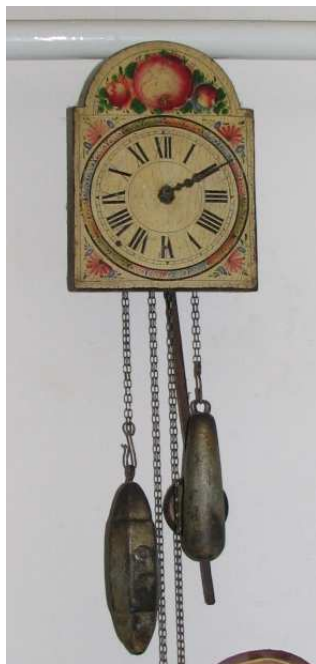
Slika 91: Stara stenska ura – šantarca, iz druge polovice 19. stoletja, Girafkina hiša, Plešče.

Na steni v hiši je bila običajna stenska ura *šantarca*, ki je imela leseno ohišje z dolgim nihalom. Številčnice so bile ali lesene, poslikane ali porcelanaste. Včasih so bile tudi iz prešane, delno barvane medeninaste pločevine pod steklom, ponekod z vstavljeno natisnjeno barvno litografijo. Popravljali so jih domači *urmoharji* iz doline, ki so jih preprodajali in popravljali po celi Ogrski. V hiši ni smelo manjkati vsaj manjše ogledalo, kasneje tudi predalnik pod njim, postavljen velikokrat za vrati iz veže.

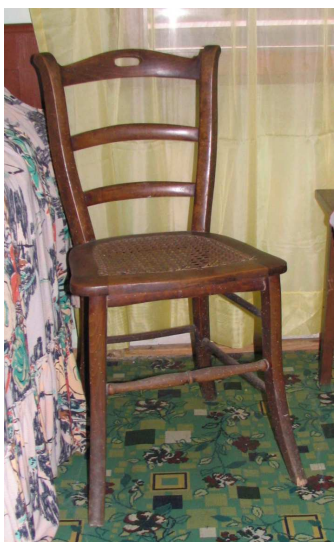
Slika 93: Stol bidermajerskih oblik iz konca 19. stoletja, Špelna hiša, Plešče.

Od stolov so ohranjeni le tisti enostavne bidermajerske oblike, izdelani iz desk ali kasnejši iz upognjenega lesa. Tudi na naših kmetijah so stoli iz upognjenega bukovega lesa konec 19. stoletja skoraj v celoti zamenjali prejšnje. Starejših stolov enostavnejše izdelave ni najti ohranjenih. Stružene stole iz bukovine, tudi Thonetovih oblik, so izdelovali v bližnjih Vratih pri Fužinah v Gorskem Kotarju in to že od leta 1884 naprej. Zato najdemo popularna stola Thonet št. 18 in 14 še

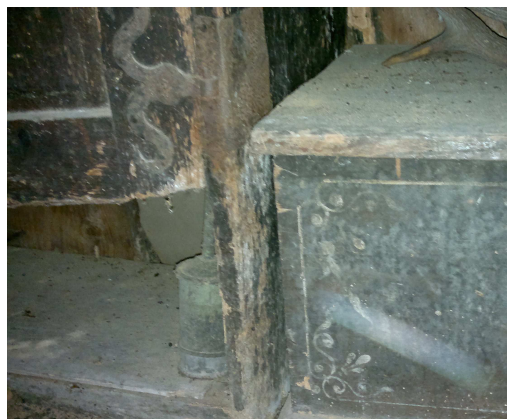
Slika 94: Baročno oblikovano okovje kuhinjske omare levo, desno skromna likovna okrasitev skrinje iz mehkega lesa, Črni Potok.

Lepo in umetelno kovani so bili v notranjosti hiš še okovi notranjih vrat. Tu v sredini 19. stoletja prevladujejo baročno zavite oblike različnih mojstrov, te se kasneje poenostavijo v utilitarne križne oblike. Podobni, a manjši in bolj krhkih oblik so bili okovi omaric, največkrat v kuhinji, saj je bila to vsaj do sredine stoletja, poleg še kake male viseče, običajno edina omarica v hiši. Drugje po hiši so za shranjevanje stale skrinje. V bivanjskih prostorih so prevladovale skrinje z enostavnimi ščitki na ključavnici.

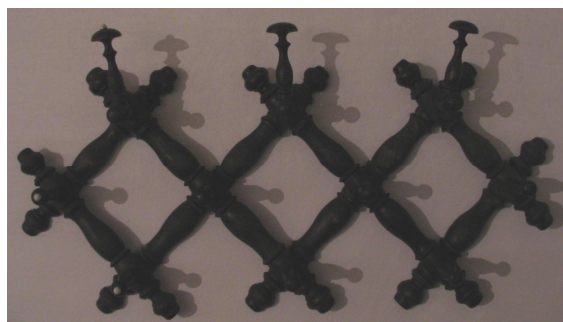
Slika 95: Struženi leseni obešalnik iz sobe, Palčava šiša, Plešce.

Na steni so bile na stojalu obešene pokrovke. Posebno, velikokrat pločevinasto ali leseno obešalo na steni so imele tudi lesene žlice in kuhalnice, saj so morale biti na mestu, kjer so se lahko zaradi higiene hitro in dobro sušile. Na steni je bil za vrati vedno tudi kak obešalnik: raztegljiv stružen, tisti z litoželeznimi okrasno oblikovanimi obešali

pribitimi na leseni deski ali tak, umetelno zvit iz jeklene žice.

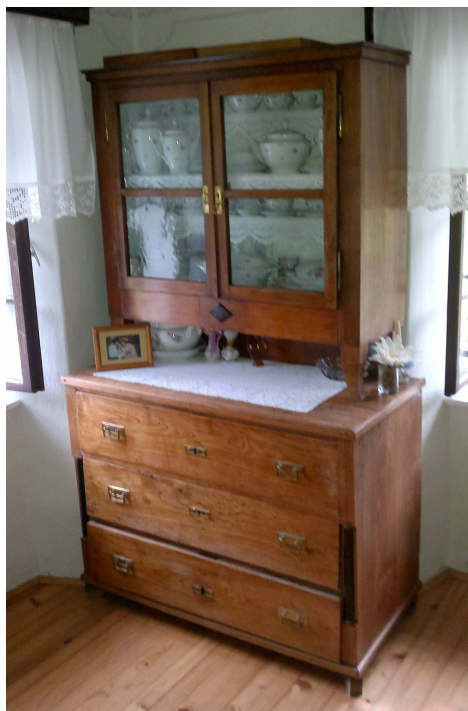
Slika 96: Bidermajersko oblikovana kredenca iz hrastovega lesa in češnjavine, Pavlova hiša, Bosljiva Loka.

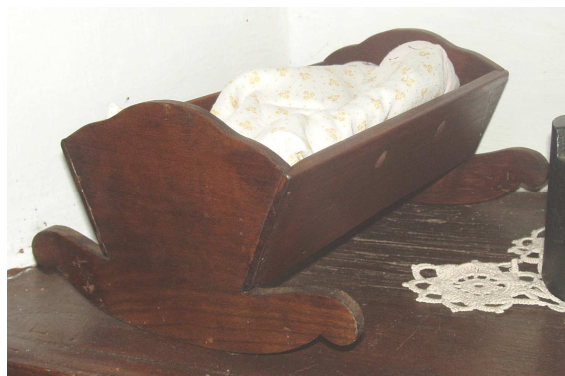
Slika 97: Otroška zibelka iz češnjvine – igračka iz druge polovice 19. stoletja, Palčava šiša, Plešče.

za delavce poceni proizvodi lokalnih mizarских zadrug in predvsem razvijajočih se pohištvenih tovarn na območju Čabra kmalu popolnoma zamenjali stare kose pohištva po celi hiši. Nekaj več je ohranjenih le zibk iz češnjevoga lesa, na katere so bili lastniki verjetno zaradi nostalgije po otroštvu bolj navezani. Nobena od njih ni posebej okrašena, o oblikovanju govori le oblika.
