**Stavbna dediščina
v dolini zgornje Kolpe in
Čabranke**

**Stambena baština
u dolini gornje Kupe i
Čabranke**

Plešce, december 2013

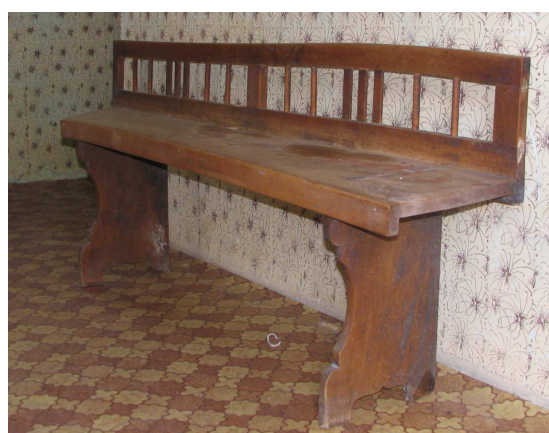
Slika 98: Preprosta kotna klop iz hiše Starinkinih, druga polovica 19. stoletja, Plešče.

V hiši so bile v 19. stoletju poleg mize iz trdega lesa ob stenah še klopi iz smrekovega lesa z okrasno oblikovanimi naslonjali. Ta so velikokrat posnemala stebriče. Pri bogatejših so bile starejše klopi bidermajerskih oblik s proti sredini napihnjnimi struženimi stebriči, pri revnejših le z vertikalnimi deščicami ali paličicami. Ti so bili okrašeni včasih z enostavnim mizarsko izrezljanim okrasjem, ki je z žago in barvo poskušalo posnemati bogatejše izvedbe. Mizne plošče so bile večkrat iz desk javorja ali kasetno izdelane iz različnih vrst lesa, na primer oreha in češnje. V hiši je stala tudi

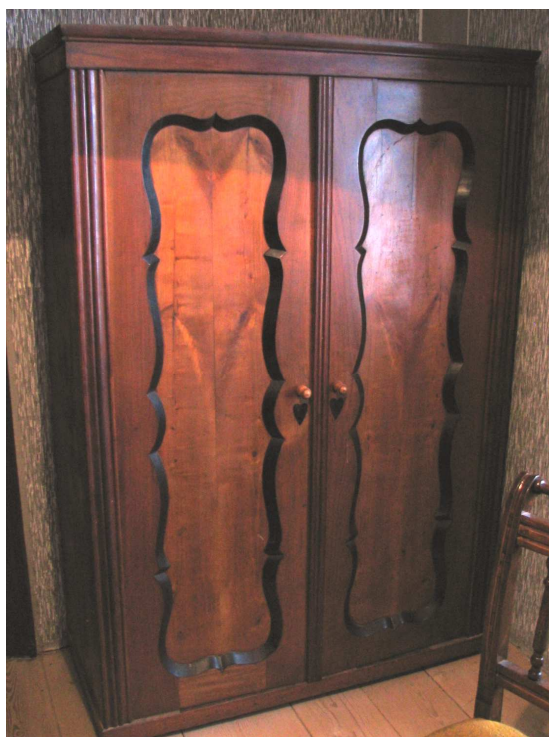
Slika 99: Razstavljiva omara iz češnjevine, prva polovica 19. stoletja, Palčava šiša, Plešče.

Zanimiva je ohranjena bidermajerska omara iz češnjeviga lesa pri Palčavih, ki se lahko v celoti razstavi in je bila v taki obliki primerna tudi za tovorjenje na konju. To je bilo za trgovca, ki je v prvi polovici stoletja sledil podjetniškemu izzivom in zamenjal nekaj lokacij svojega delovanja, prav gotovo pomembno. Po

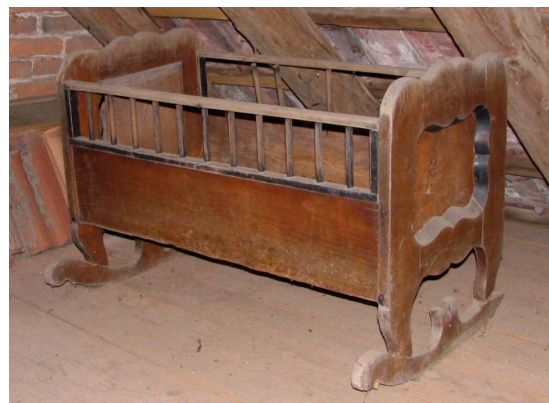
Slika 100: Neobaročna posteljica iz češnjevine za otroka na podstrehi Kvaternikove hiše, Osilnica. Podobne lahko najdemo tudi na Pleščih.

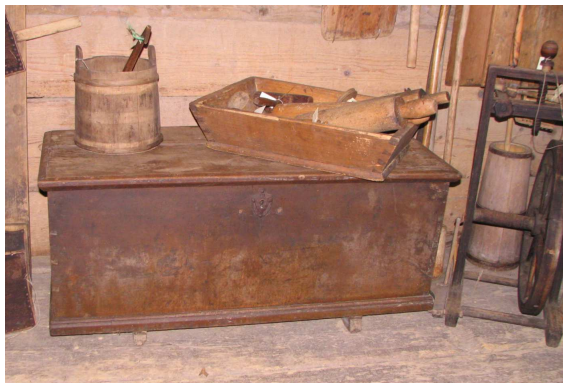
Slika 102: Boljša skrinja iz češnjevine, iz prve polovice 19. stoletja, verjetno iz Osilnice ali okolice; iz etnografska zbirke pri Mnčkenih, Trava.

najboljša skrinja, ki je bila le redko okrašena. Bila je gladka, narejena iz češnje ali redkeje oreha, največkrat iz smreke. Smrekova skrinja je bila velikokrat rdečkasto pobarvana s temnimi progami, ki so posnemale dragocenejši les. Skrinja v hiši je bila nekaj višja tako, da je lahko služila sedenju. Druge, manjše skrinje so bile nižje.

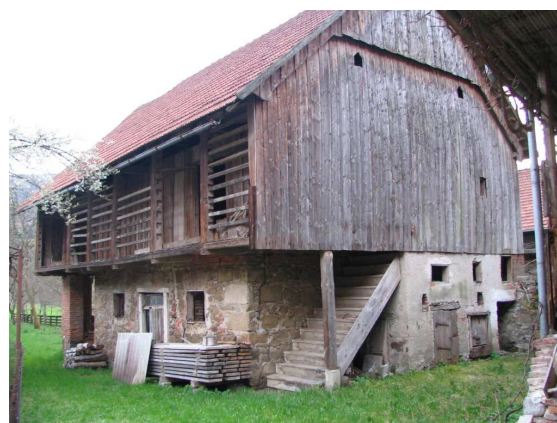
Slika 103: Skedenj Osrednjega dela doline, s *kozucem* na sprednji strani, Osilnica, podobni so bili tudi v Pleščih, Zamostu, Mandlih.

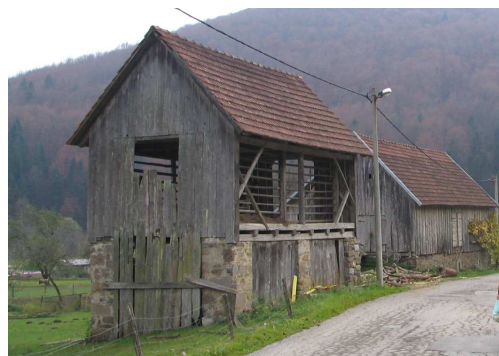
Slika 105: Dvojni kozolec toplar na kamnitih stebrih in skedenj s hlevom v nadaljevanju, Kvaternikova - Pintarjeva domačija, Mandli.

V dolini Čabranke in zgornje Kolpe je bil nekoč dokaj pogost lesen dvojni kozolec toplar, še bolj v Dragarski dolini, kjer je bilo več živine. Tu je včasih imel celo štirikapno streho. V Mandlih je ohranjen dvojni kozolec s kamnitimi zidanimi stebri, ki je bil del velike Kvaternikove domačije. Postavljen je ob cesti v nizu treh malce zamaknjenih stavb: tlorisno izredno velike stanovanjske hiše (zaradi ceste žal podrte, za njo so bile izbrisane vse sledi), hleva s senikom in kozolca. Na drugi strani ceste stoji še njihova *pečnica* ali *šešna jama za blječke* – kamnita suša za sadje s streho.

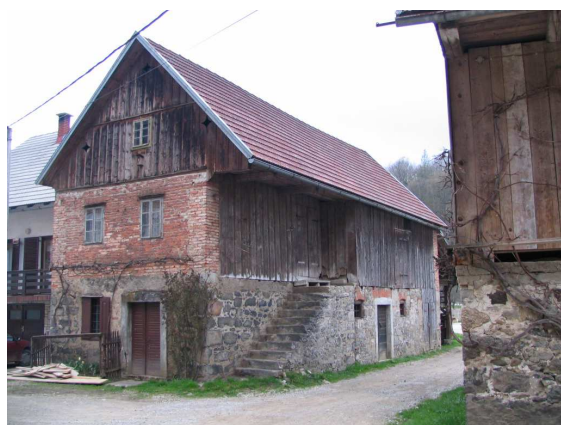
Slika 106: Tip velikega skednja iz spodnjega konca doline, s širokimi kamnitimi stopnicami v nadstropje. Po drugi vojni je bil predelan v stanovanje. Hrvatsko.

Do Osilnice so v spodnjem delu območja pri bogatejših kmetijah pogosti skednji z zidanim pritličjem in gankom z dostopom po širokih kamnitih stopnicah, ki gredo od roba skednja po daljši stranici, ter lesenim nadstropjem. Nekatere skednje je težko

ločiti od stanovanjskih hiš, saj so podobno oblikovani kot nadhlevne stavbe in imajo tudi podobno majhna okna v zidanem nadstropju, eden stoji poleg gasilnega doma v Osilnici. Zato je bil marsikateri od njih po vojni ali že pred njo predelan v stanovanjsko hišo. Primer si lahko ogledamo na Hrvaškem.

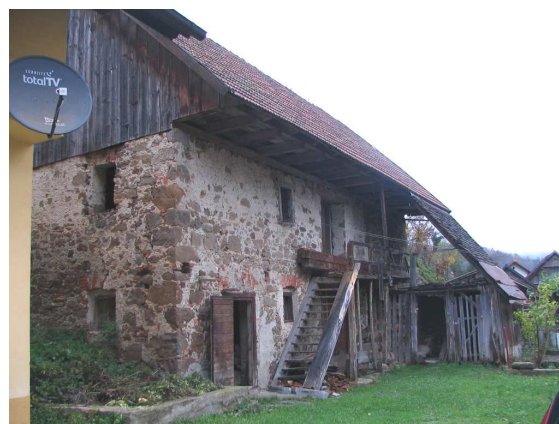
Slika 107: Kamniti skedenj s sprednjim gankom, z nenavadno majhnimi okenci, Osilnica. Podobno, a precej večje, je posloplje Palčavega skednja v Pleščih.

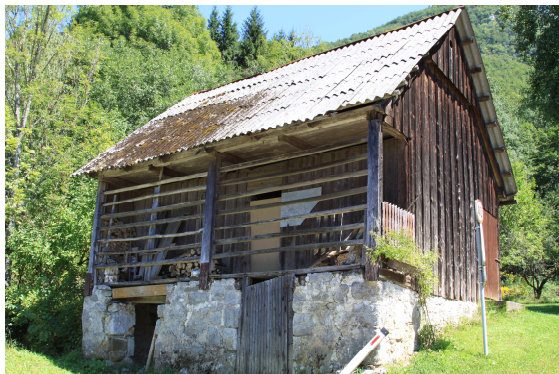
Slika 108: Najbolj razširjen tip skednja s kozolcem iz naselij nad dolino Čabranke, vsaj iz sredine 19. stoletja. Črni Potok. Preklade nad vhodnimi vrati v zidani del običajno niso bile pozidane.

Lesen dvojni nizek kozolec so imeli tudi pri Tamažavah v središču Plešč, še vedno stoji Lenčev v Bosljivi Loki, a brez lat. Pri ostalih gospodarskih poslopijih, večinoma hlevih s skednjem, je bil kozolec v lesenem nadstropju pod streho tega poslopja. Na isti etaži sta bila shranjena seno in slama nad kamnitim pritličjem hleva s prostorom za mlačev, na eni ali dveh straneh stavbe. Late so bile postavljene na tistih delih stavbe, kjer se je seno glede na postavitev

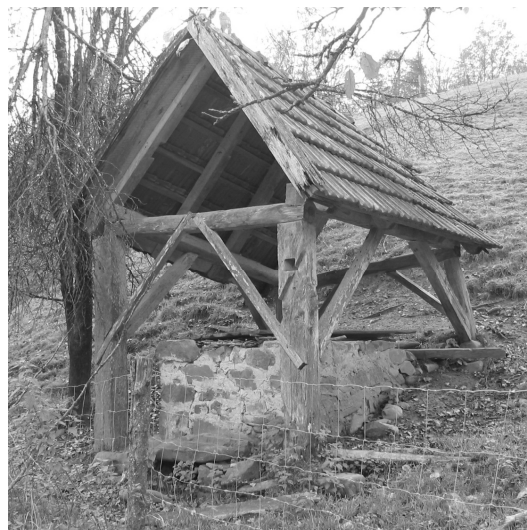
Slika 109: Šešna jama za blječke – pečnica z nadstreškom za sušenje sadja in lanu pri Kvaternikovi – Pintarjevi domačiji v Mandlih, leta 2006, še pred nepravilno rekonstrukcijo.

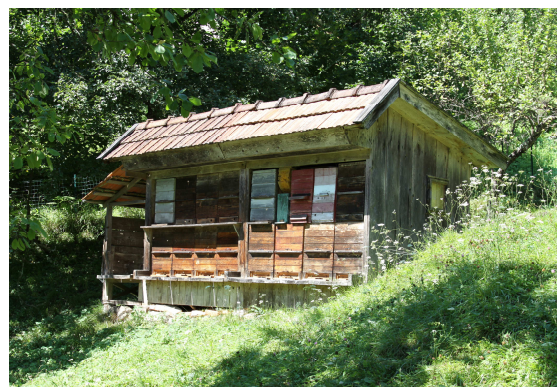
Slika 110: Čebelnjak na Padovem. Podoben je Selankin v Zamostu ali Matuzlav v Pleščih.

Pri hišah, kjer so čebelarili, so imeli čebelnjak, ki je stal blizu hiše. Ti so bili v začetku dvajsetega stoletja že lesene zgradbe z dvokapno streho. Taki so bili na primer pri Matuzlavih v Pleščih ter pri Selankinih v Zamostu, tu še vedno stoji. Zaradi običajno skromne lesene gradnje iz mehkega lesa in vlage iz tal so bili večkrat predelani. Nekateri čebelarji, posebej v naseljih na bregovih, so imeli tudi manjše število panjev za domačo uporabo v

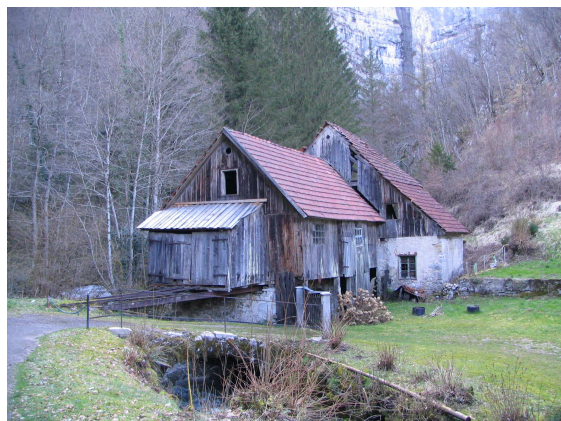
Slika 111: Kompleks kovačije, mlina in žage iz 19. stoletja v Jeziri na Gerovčici. Streha zadnjega dela, v katerem je bila kovačija, ima še strmejši naklon, kot je bil običajen v prvi polovici 19. stoletja še pri drugih večjih hišah v Zamostu.

Od žag je bila bolj utesnjena le žaga na Jeziri, saj je na eno strani omejena z obstoječim vodnim kanalom, na drugi z Gerovčico preko katere se je pel dovoz za hlode, s kamnitim mostom za dostop do hiše, na tretji z objektom ključavničarske delavnice, na četrti z mlinskim delom objekta. V teh objektih, pod glavnim delovnim prostorom žage, prepredenimi z

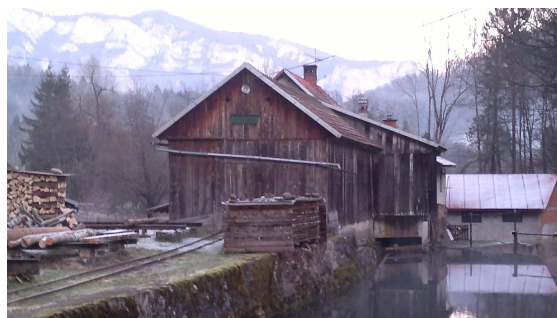
Slika 112: Malinaričeva žaga iz začetka 20. Stoletja. Zadaj je domačija, v pritličju katere je deloval prvotno mlin, Zamost.

Posebno pozornost si zasluži že v uvodu žaga pri Malinaričevih v Zamostu. To je k hiši, v pritličju katere je bil mlin s tremi pogoni, leta 1915 prigradil nekdanji gospodar s prihranjenim denarjem, ko se je vrnil z dela v Ameriki. Stavba je, za razliko od tiste na Jeziri, skupaj s pogoni dovolj prostorna za delo, lepo ohranjena in s strani naslednika skrbno vzdrževana ter še vedno služi svojemu namenu. Samo v njej še lahko pogledamo in začutimo kako izkorišča vodno silo za odžaganje desk. Ostale žage so bile po drugi svetovni vojni popolnoma predelane na električni pogon. Vsaj z glavnimi poslopji je ostala še žaga v Potoku pod Čabrom.

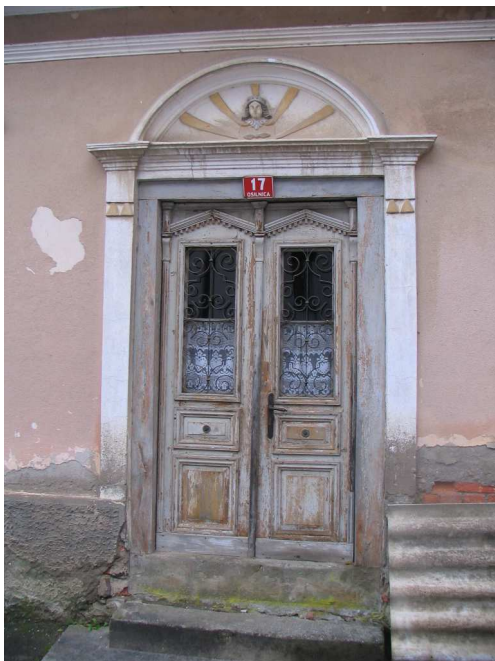
Slika 113: Vhod v Kvaternikovo hišo s trgovino in gostilno, postavljeno v začetku 20. stoletja, Osilnica.

Zanimiv primer ohranjene namenske trgovinsko – gostilniške arhitekture, grajene po novih smernicah iz prvih let 20. stoletja, je Kvaternikova hiša v središču Osilnice, kjer presenečajo izredno visoki stropi v pritličju ter prostorna prostora

trgovine in gostilne na vsaki strani veže. Zaradi bližine Kolpe hiša ni mogla biti podkletena, zato je bila vinska klet v pritličju za trgovino, za stopnicami v nadstropje. Gostilniški prostor, v katerem je bil že točilni pult, je s stensko nišo povezan s kuhinjo v zadnjem delu hiše. V hiši, grajeni že iz opeke, so gospodarji z družino stanovali v sobah na podstrehi. V nekaterih od sob so poleti gostili tudi turiste. K domačiji pripada še dolg, na hišo pravokotno postavljen skedenj na zadnjem dvorišču z lesenim nadstropjem, s kamnitim zidanim pritličjem s hlevom in prostorom za vozove, ter poleg njega v celoti z bobrovcem pokrito balinišče s hrastovim ostrešjem.

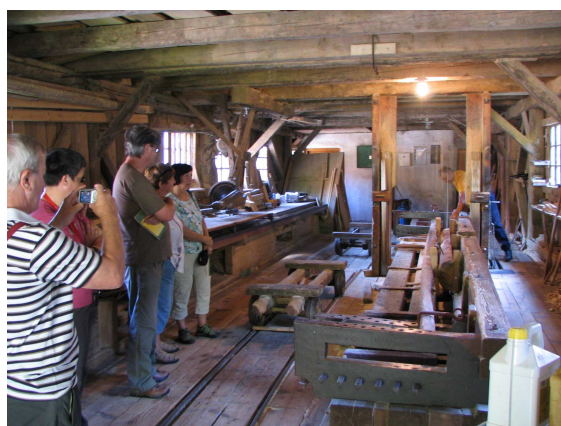
Slika 114: V notranjosti ohranjene Malinaričeve žage, Zamost. Oblikovanje stavbe je moralo slediti potrebam tehnologije.

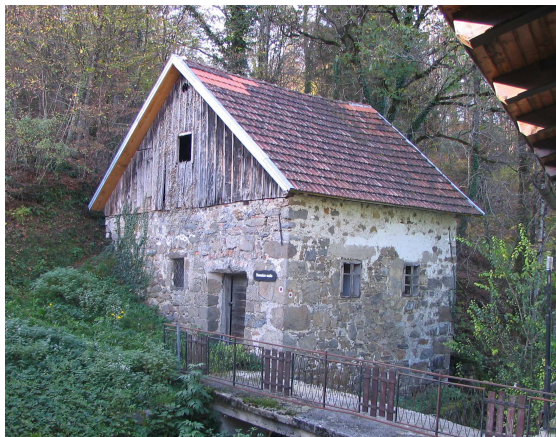
Slika 115: *Tamažav maln*, verjetno iz leta 1822, edina v celoti ohranjena namenska arhitektura mlina v dolini, kjer je nekoč delalo okoli dvajset mlinov, Plešče.

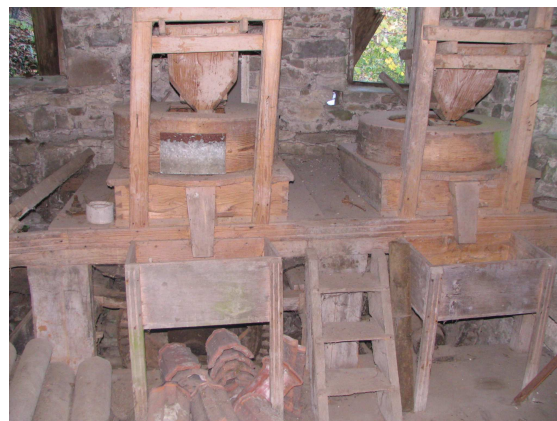
Slika 116: Notranjost *Tamažavega malna* z dvema ohranjenima mlinskima pogonoma, Plešče.

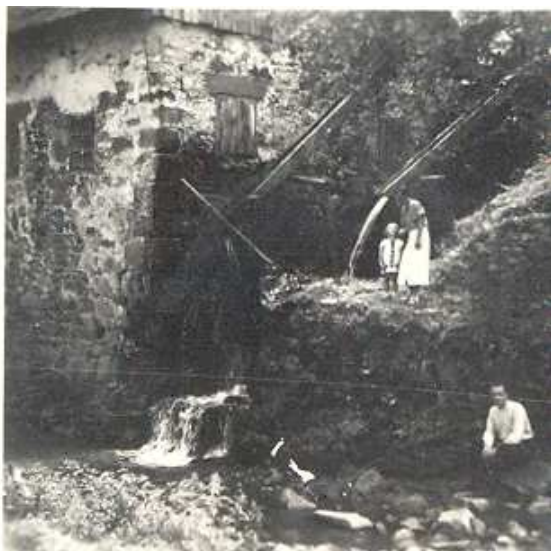
Slika 117: Kamniti zidovi in kolesa Tamažavega malna pred drugo svetovno vojno, Plešče.

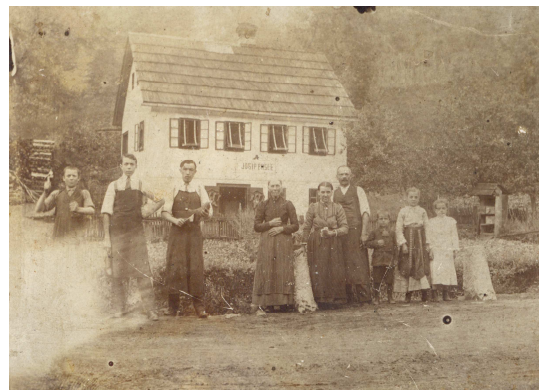
Slika 118: Stara Pršletava hiša ob potoku, v kleti je delovala ambiciozna čevljarska delavnica, zgornji del je bil lesen in ometan, okoli 1900; Plešče.

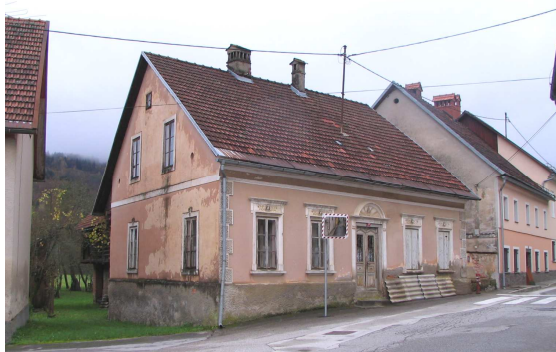
Slika 119: Stara Kvaternikova hiša s skednjem v ozadju, tipična gostilniška in trgovska stavba, zgrajena okoli 1900 po novih predpisih; v nizu z ostalimi stavbami središča Osilnice.

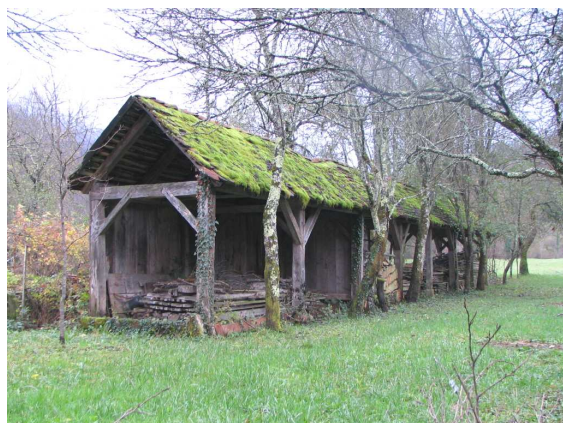
Slika 120: Pokrito balinišče pri Kvaternikovi gostilni, stesano iz hrastovega lesa. Verjetno edina stavba v dolini krita z bobrovci; Osilnica.

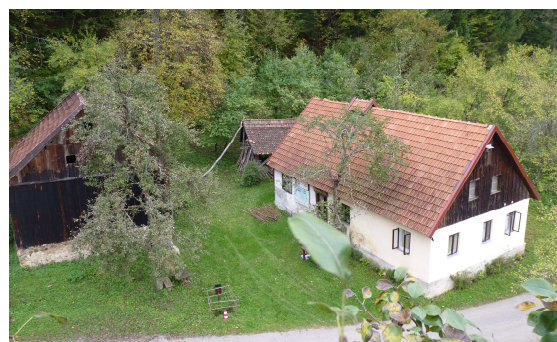
Slika 123: Pogled na Rezučko hišo in pripadajoča poslopja. Zadaj stoji svinjak, levo skedenj, ki je verjetno ostanek druge hiše.

Zaradi dovolj funkcionalne arhitekture in družinskih prilik lastnikov vsa obdobja ni bilo večjih potreb za spremembe prvotne hiše. Tako je ostala hiša po tlorisu in razporeditvi taka, kot je bila pred dvema stoletjema ali več. Posebno zanimivo je tudi to, da je poleg nje skedenj, ki je bil verjetno predelan iz naslednje hiše, postavljene vzporedno. Ta ni bila pritlična, temveč vrhhlevne zasnove, izdelana drugače kot Rezučka, saj je bila skoraj kvadratne oblike. Mogoče je bila nekoč celo dograjevana. Zanimiva je še zaradi nečesa. Možno bi bilo, da je to ostanek podzidja starejše zasnove in gre torej za

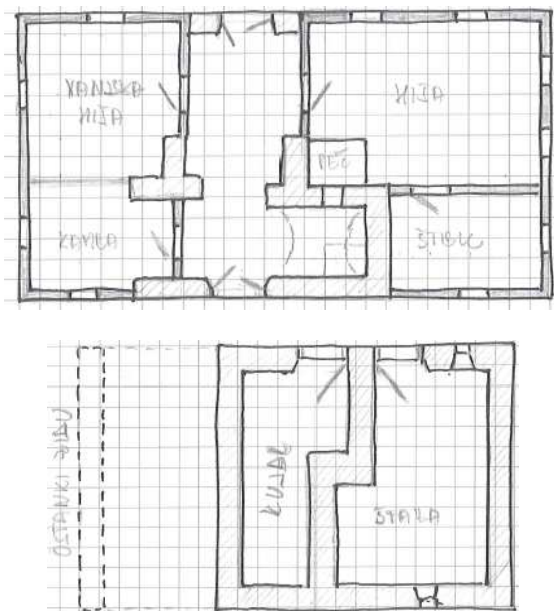
Slika 124: Tloris pritličja Rezucke hiše s črno kuhinjo, zunanjih izmer 13x7 m. Spodaj tloris sedanjega skednja s hlevom in kletjo – izmere zidanega dela so 7,5x6,5 m in je mogoče podzidje centralne hiše z ognjiščem.

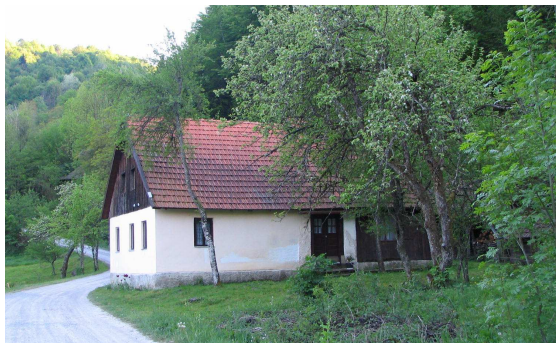
Slika 125: Pogled na Rezučko hišo s spodnje strani sedanje ceste, kjer je bil nekoč travnik in sadovnjak.

Ena polovica hiše, v kateri sta *kamra* in *vajnska hiša*, je še vedno lesena in zunaj ter znotraj po stenah ometana, druga polovica, v kateri so *hiša* in *štiblc*, je bila na mestu nekdanjih lesenih sten v sredini 20. stoletja pozidana z opeko. Takrat so bila verjetno povečana tudi vsa okna. Osrednji del z vhodi in črno kuhinjo je kamnit. Hiša je brez kleti, brez dimnika, vodovoda in elektrike.

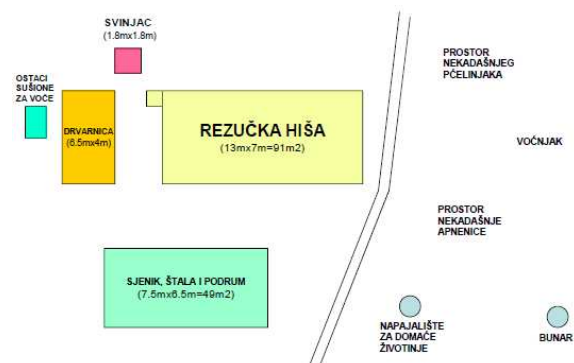
Slika 126: Shematski prikaz Rezučke hiše in pripadajočih objektov nad in pod potjo skozi zaselek.

Rezucka hiša, o kateri govorimo, se nahaja v Srednjem Zakrajcu 7, v župniji Turke. Hiša je zadržala nekdanji značilni raspored prostorov pritlične dvotraktne kmečke hiše z dvema etažama, kot smo jih spoznali v uvodnem delu. V nizkem pritličju z osrednjo vježo, črno kuhno, ter nekaj bolj podolgovato hišo s krušno pečjo. Prvotno je hiša verjetno imela dve okenci na vsaki zunanji steni, obrnjena je bila proti SV in proti prihajajoči poti iz doline. Bila je povezana s štibcem. Na drugi strani prehodne veže, v katero se prihaja skozi obzidana sprednja ali zadnja vrata, ležita shramba - kamra in prostor, imenovan vajnska hiša. Iz veže vodijo strme stopnice na podstreho - jezbo. Hiša ima sprednja in zadnja vhodna vrata. Je podolgovatega tlorisa, zunanjih izmer približno 7x13 m. Za razliko od ostalih, v njej ne zasledimo kvadratnih osnov, niti razmerij zlatega

reza. Tudi prostor *hiše* je s 5,5x4,7m precej bolj podolgovat, kot je bil pri podobnih zgradbah v dolini in nad njo celo 19. stoletje.

Prvi prostor, v katerega pridemo skozi prva vhodna vrata (verjetno so bila to nekoč zadnja vrata) je veža, ki leži v sredini hiše. Iz veže je vhod v vse prostore hiše, razen v *štiblc*, ki je povezan le s *hišo*. Iz veže desno je v zidanem delu črna kuhinja – najstarejši del, za katerega domnevamo, da je iz 18. ali začetka 19. stoletja. Ta del je zgrajen iz apnenčastega kamenja in mešanice ilovice, apna in blata in ima po tleh zbito zemljo, ki se je stoletja mešala s

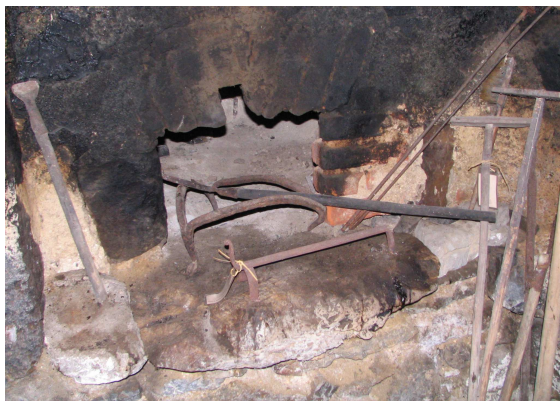
Slika 127: Pogled v odprtino za nalaganje krušne peči, s trinožnikom in zglavnikom.

Veža je povezana s črno kuhinjo, ki je obokana – *velbana*, polkrožni strop je v osnovi izdelan iz *špringla* - lesenih prepletenih palic, ki so ometane z malto, z manjšo odprtino na vrhu za odvod dima na podstreho. Dim, ki se je na podstrehi, kjer se je sušilo meso, prosto širil, je iz nje uhajal skozi odprtine na vrhu strehe. Obokani strop in stene črne kuhinje so na debelo pokrite s sajami. Pod stropom visi *rajmeš* – palica za obešanje suhega mesa in klobas. *Uonci*, *ponve*, *kazice*, krožniki in drugo posodje iz lesa, keramike ter železa, so bili shranjeni na *sklejdniku*, ki visi na steni, in na lesenih policah *stalažah*. Danes v črni kuhinji ni več kamnitega ognjišča, na katerem se je kuhalo in nad katerim je na nastavljivi verigi visel kotel. Na istem ognjišču so kuhali tudi za svinje. Hrana se je svinjam nosila v *golidi*. Na ognjišču črne kuhne je bila *želejna kuoza* (zglavnik), na katero so se naslanjala drva in *grebla*, s katero se je zagreblo žerjavico

v pepel, da se bi obdržala do večera. Železne in lončene lonce se je po ognjišču premikalo z burklami, včasih so potrebovali za podstavek nad ognjem trinožnik. Burkel je bilo potrebno imeti kar nekaj velikosti, saj so se morale prilegati loncu, v katerem se je kuhala domača hrana: zelje, repa, polenta, močnik... Jedlo se je iz skupne sklede poleteli na mizi v veži, pozimi v hiši. V zidu črne kuhne je štirioglasta vdolbina za razne kuhinjske potrebščine. V kotu črne kuhne stoji razno orodje za ognjišče: *krivla* za pepel, *uopar* za kruh, *burkle*, *pes'ica* (palica za poravnavanje ognja) in ostalo. Krušna peč, ki je bila nekoč večja, je prvotno imela odprtino za nalaganje le v kuhinji. Kasneje, ko verjetno ni bilo več ognjišča, je dobila dodatno v hiši. Krušna peč je služila gretju ter peki kruha in mesa.

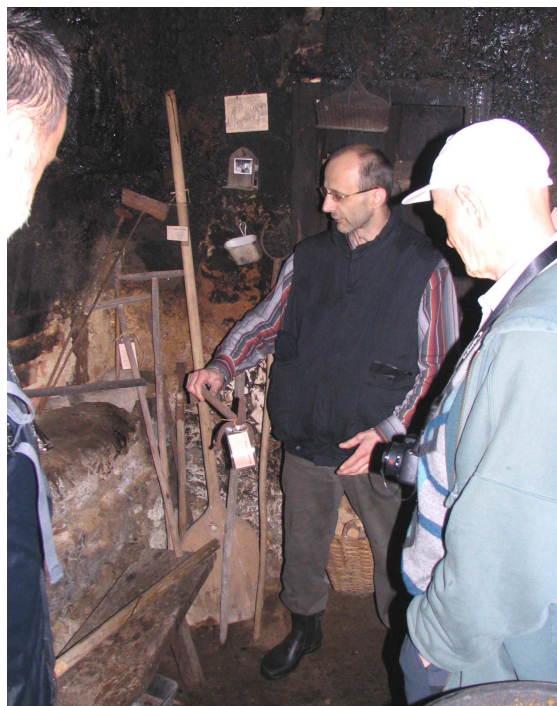
Slika 128: Notranjost nekdanje črne kuhinje.

Za razliko od ostalih hiš, kjer so črne kuhinje porušili in pretvorili v moderne kuhinje z železnim štedilnikom in dimnikom, se je tu funkcija črne kuhinje zadržala vse do petdesetih let 20. stoletja. Takrat so kuhanje preselili v *vajnsko hišo*, na železni štedilnik *kuozo*. V črni kuhinji pa se je postavil kotel za kuhanje hrane za svinje. V Rezučki hiši do danes niso zgradili posebnega dimnika. Le v stropu se je izrezala odprtina za novo dimno cev, saj se je na podstrehi, na sušilu, še vedno sušilo meso. Poleg sušila je bilo na podstrehi prostora še za odvečne predmete in orodja.

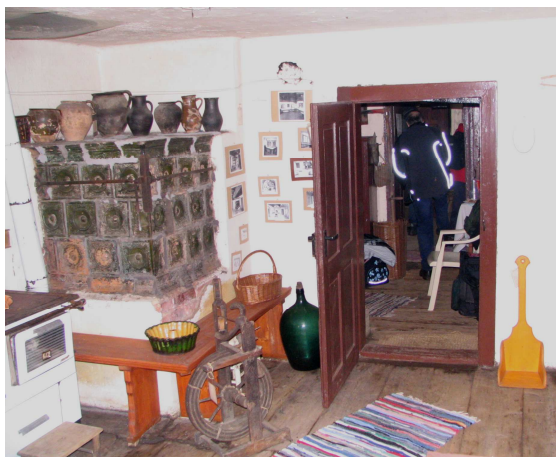
Slika 129: Krušna peč s klopmi v hiši, fotografirano proti vhodnim vratom iz veže.

V glavnem prostoru, *hiši*, sta postavljeni dve postelji, omara, miza ter krušna peč. Peč je po pripovedih najstarejših prebivalcev imela nekdanj vratca za nalaganje tudi v *hiši*. Ob vhodu v prostor poleg vrat visi kropivček. Včasih je bila glavna miza v desnem kotu proti štiblcu, s klopni do stene. Nad mizo je obešeno veliko razpelo, v kotu sobe so slike

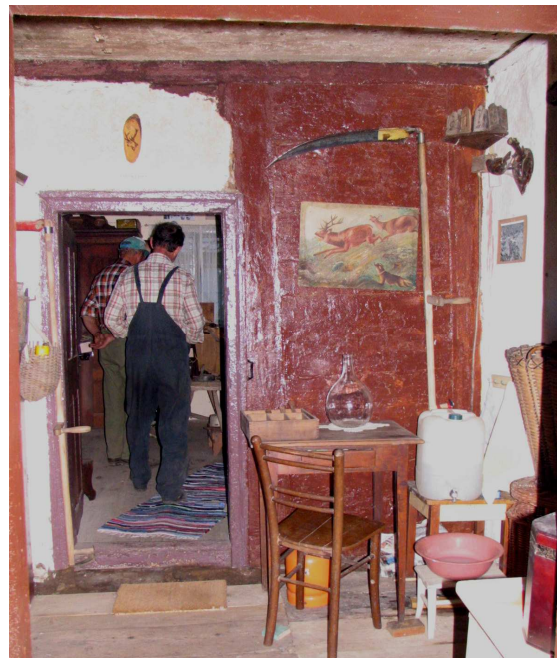
Slika 130: Neometani leseni zid - uostejnek veže proti hiši.

Stropi prostorov so leseni, poletvani in ometani, kar kaže na kasnejše predelave, ki so iz *hiše* odstranile tudi prečni nosilni tram. V veži je strop še vedno iz neometanih tesanih debelejših gred, povezanih z lesenimi klini in je verjetno najstarejši. Med vežo in hišo je iz kakih 10 cm debelih tesanih gred postavljen predelni zid, po domače se mu reče *uostejnok*.

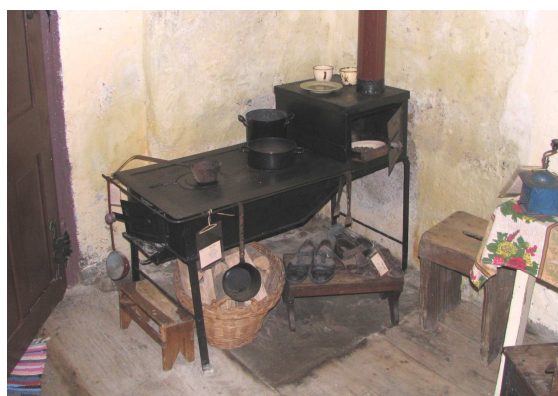
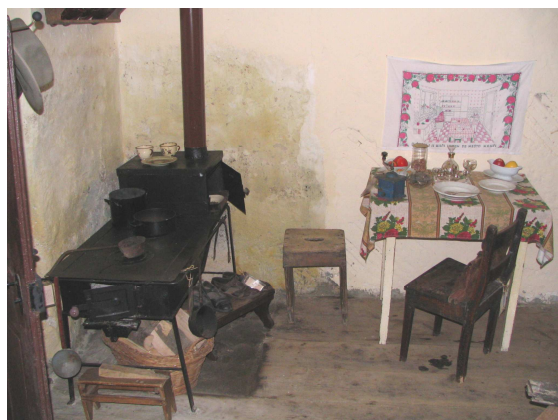
Slika 132: Prostor *vanjske hiše*, bele kuhinje z železnim štedilnikom starega tipa - *kuozo* in mizo ob njem.

Vajnska hiša je bila večnamenska. V novejšem času je, poleg kuhinji z železnim štedilnikom – *kuozo*, služila še delovnemu prostoru gospodarja, ki je na *ublbanku* izdeloval in popravljala razne predmete iz lesa in šibja, na primer koše, košarice, *kruošne* – nosila za seno, lesene sode in keble, poljsko orodje in ostalo, tako za doma kot za prodajo.

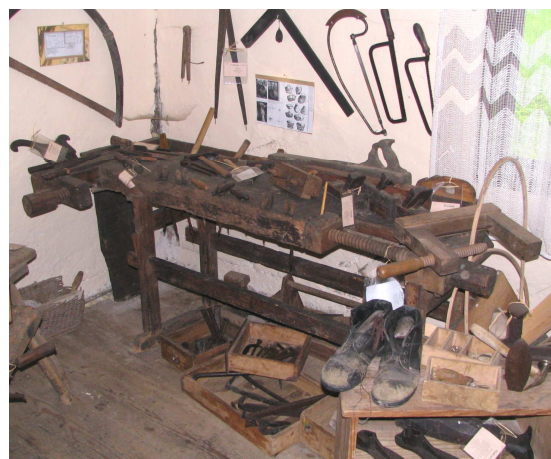
Slika 133: *Ublbank* z mizarskim in ostalim hišnim orodjem v drugem kotu *vanjske hiše*.

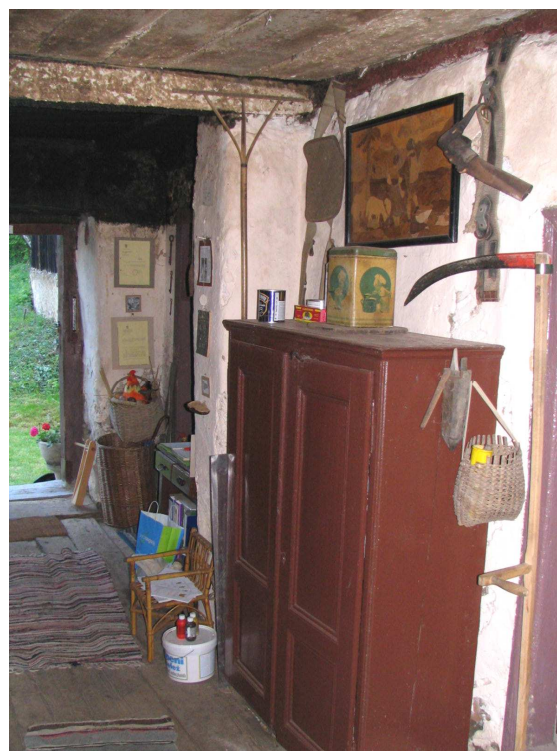
Slika 135: Osrednja veža, ki služi kmetu poleg shrambe živil v omari še za odlaganje orodja.

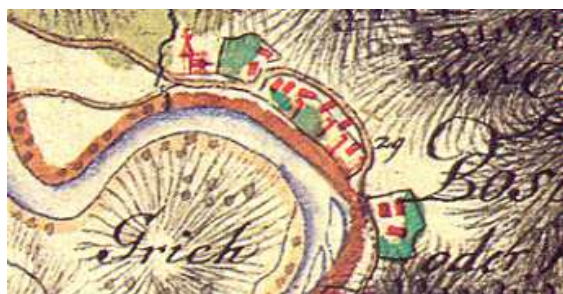
Slika 137: Bosljiva Loka na avstrijski specialki iz konca 18. stoletja, poslopja stojijo še pravokotno na cesto proti Kolpi.

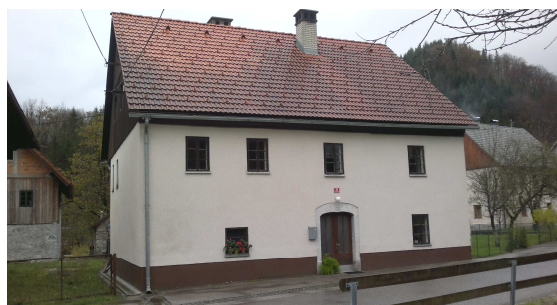
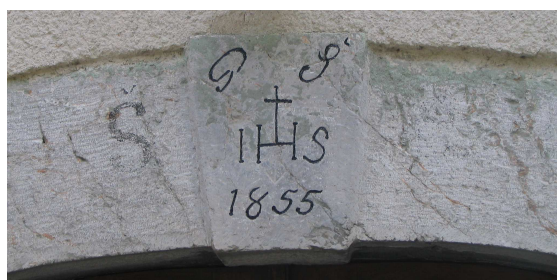
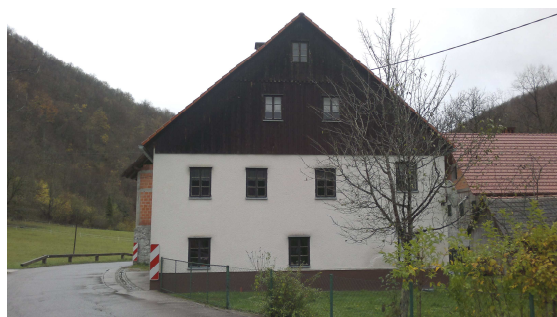
Slika 138: Pavlova hiša zgrajena 1855. leta s cestne strani, levo okence spodaj je originalne velikosti, ostala so bila ob predelavi pred drugo svetovno vojno povečana. V sredini inicialke gospodarja in leto gradnje. Spodaj pogled iz zgornje strani ceste. Desno je bila stavba dograjena, tam je bil prvotno verjetno le širok gank; ostrešje je bilo izvedeno na čop.

Enkrat kasneje so dozidali na dvoriščni strani še dodatno sobico, ki je v pritličju služila posebnim gostom, v nadstropju pa so iz širokega ganka pridobili manjšo spalnico za domače in turiste. Ob tej prezidavi so povečali okna, kar je pripovedovala mama sedanje lastnice. Podrli so kamnite obočne loke nad okni in

jih nadomestili z nižjimi, opečnatimi. Eno staro okno je še ostalo levo od vhodnih vrat. A osnovna razmerja hiše so ves čas ostala podobna in so taka tudi skrbno vzdrževana do dandanes. K temu je vsekakor moral pripomoči tudi stari oče lastnice, ki se je v te kraje priselil ob gradnji ceste proti Čabru, v sredini 1890-ih let. Bil je zidarski mojster iz Senja. Sodeloval je pri zidavi mostu čez Kolpo, vseh cest v dolini in iz nje ter pri intenzivnih zidarskih podjetjih v Čabru.

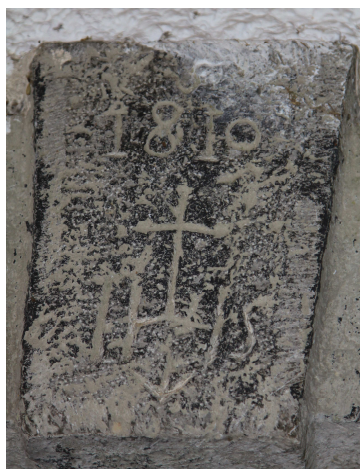
Slika 139: Sklepnik najstarejšega portala v dolini zgornje Kolpe in Čabranke, na gospodarskem poslopju Pavlovih v Bosljivi Loki.

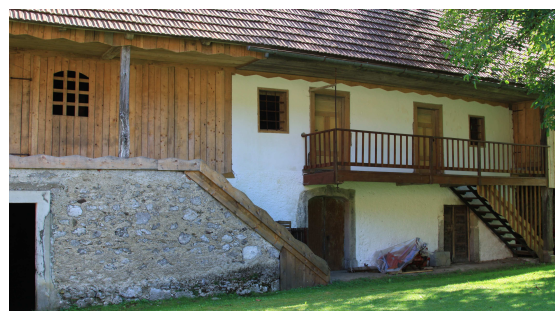
Slika 140: Veliko gospodarsko poslopje Lenčevih v Bosljivi Loki, desni del je verjetno najstarejši in je podoben tistim iz zgornjega dela doline okoli Osilnice, le stopnice so mu nekoč ob povečanju hleva že obrnili.

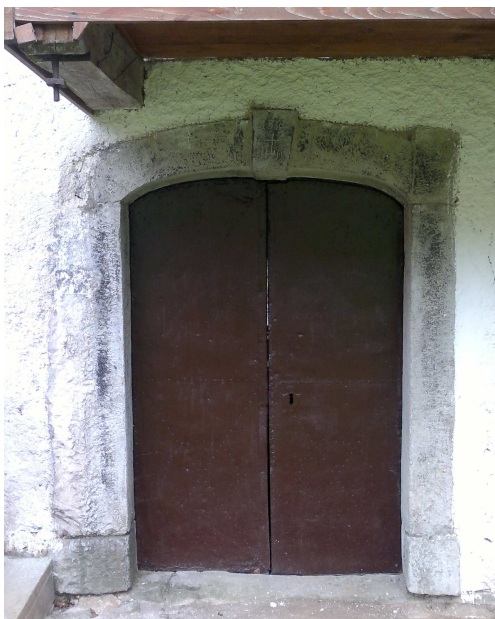
Slika 141: Portal iz 1810. leta, vhod v vinsko klet.

V skedenj je na vhodu v vinsko klet vzidan najstarejši do sedaj odkriti portal v dolini

zgornje Kolpe in Čabranke, iz leta 1810. Kot takrat verjetno najbolj reprezentančen arhitekturni element domačije, je bil namenjen pomembnemu gospodarskemu delu za njen obstoj. V pritličju so si po vrsti sledili velik hlev za krave in konje, vinska klet, krompirjeva klet (zaradi bližine Kolpe ni bilo potrebe, da bi bila vkopana) in na koncu še pokrit del za shrambo vozov in večjega orodja.

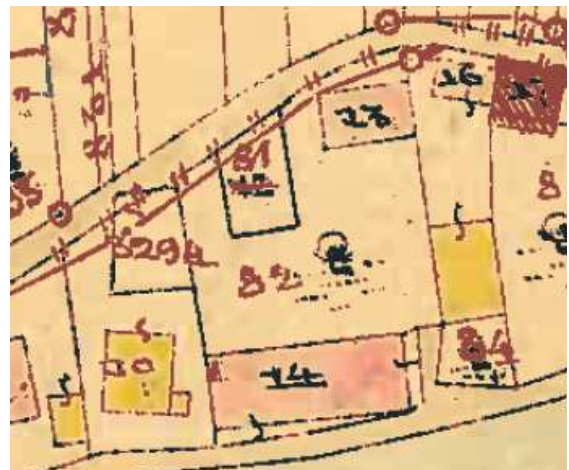
Slika 142: Stanovanjska stavba pri Pavlovih v Bosljivi Loki (št. 23) in njihov skednj (št. 14) na katastrski karti iz druge polovice 19. stoletja. Ob cesti so še vrisani ostanki stare, verjetno takrat že podrtne stavbe (12), podobno kot pri sosedih zraven. Obe sta porezani s cesto. *Praščja kuhna* še ni vrisana.

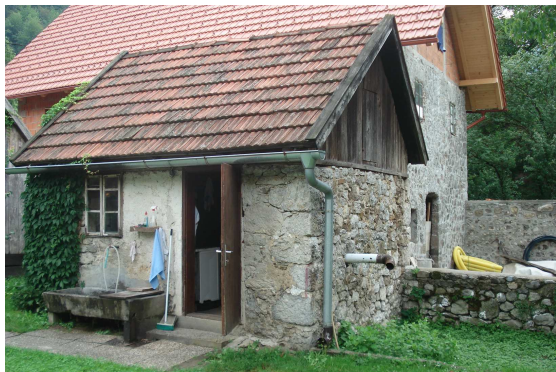
Slika 143: Praščja kuhna Pavlove domačije, grajena iz apnenca; Bosljiva Loka.

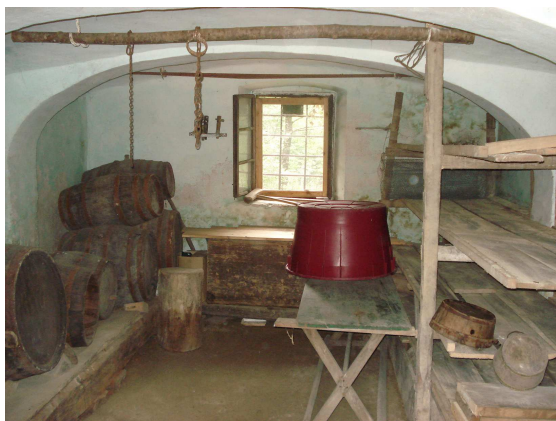
Slika 144: Vinski kjoudr v skednju Pavlove hiše, obokan z opeko v sredini 19. stoletja; Bosljiva Loka.

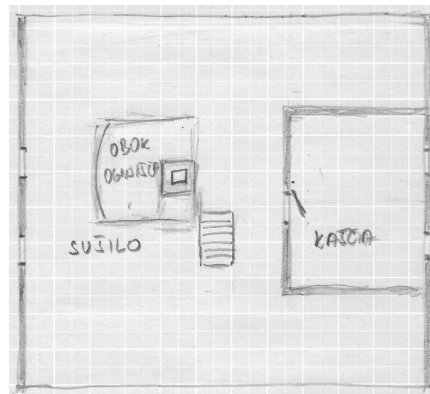
Slika 145: Delno rekonstruirani tlorisi pritličja, nadstropja in podstrehe Pavlove hiše, velikosti 11,6x9,1 m.

Hiša je nadstropna, z glavnim vhodom na sredini hiše s cestne strani, s središčno vežo na obe strani, s shrambami in križno obokanimi kletmi v pritličju ter strmimi stopnicami v bivanjsko nadstropje. Tu je bila severovzhodna stran hiše proti cesti lesena, grajena iz hrastovih brun, saj je bila v njej hiša z dvema oknoma na vsaki zunanji steni. Obrnjena je bila proti cesti, ki je prihajala iz Broda, od koder so prihajali tovari in trgovci, tako kot so bile obrnjene vse hiše po dolini.

V stanovanjski etaži v nadstropju je bila proti dvoriščni strani ognjiščna kuhinja, ki je imela na zadnji strani hiše posebne stopnice na dvorišče. Na drugi strani veže sta bili še dve sobi, v začetku verjetno obe brez peči. Nekoč kasneje sta bili predelani v en prostor. V kotu veže v nadstropju je še vzdana omarica, ki je služila kuhinji za priročno suho shrambo. Na podstrehi, kamor se je prišlo po strmih stopnicah, je bila na jugovzhodnem delu postavljena relativno velika lesena soba, ometana na notranji strani – verjetno prvotno *kašča* za žito in druge pridelke.

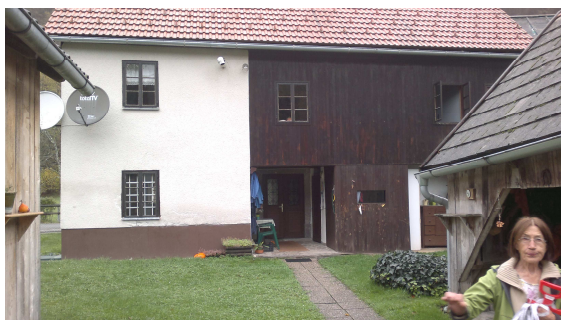
Slika 147: Stanovanjska stavba pri Pavlovih iz zadnje, dvoriščne strani, s prizidanim delom levo in lesenim gankom. Verjetno je bil tudi ves levi, kasneje pozidani del, nekdanj širok gank za sušenje in shranjevanje pridelkov.

Na dvoriščni strani je imela hiša lesen gank, posebnost so bile že prej omenjene ločene stopnice v kuhinjo. Tako gospodinji ni bilo potrebno hoditi iz dvorišča, kleti in hlevov skozi glavno vežo. Verjetno je ta pot služila tudi zraku, ki je bil potreben za dobro vleko dima iz ognjišča pod obok in nato na podstreho. Vrata iz kuhinje proti veži so bila lahko zaprta in v ostalih prostorih stavbe ni bilo dima. Na koncu lesenega ganka je bilo še stranišče na

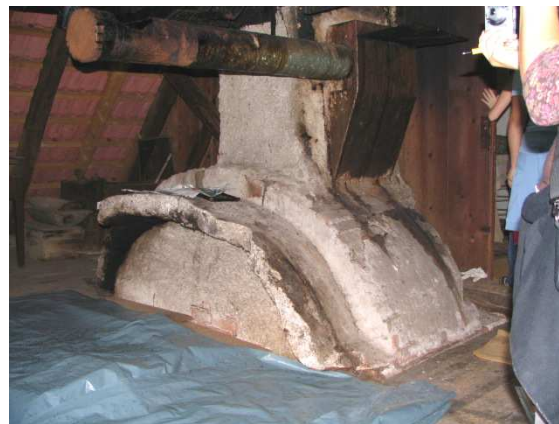
Slika 148: Ostanki oboka nad ognjiščem na podstrehi, z nadaljevanjem v dimnik.

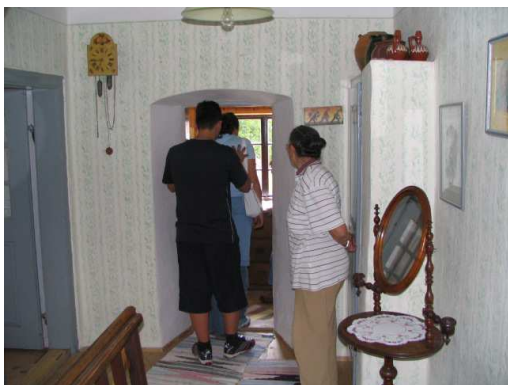
Slika 149: Zgornja veža, vhod levo v ognjiščno kuhinjo, na gank v sredini in vzidana omara za hrano desno.

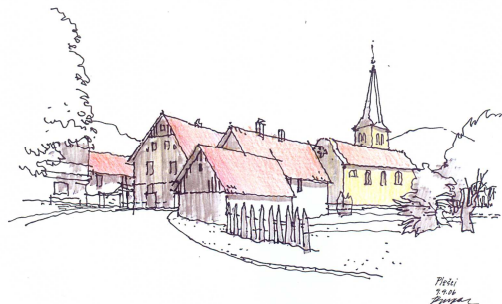
Slika 155: Pogled na središče Plešč iz spodnje strani ceste, pred Palčavo šišo in cerkvijo stoji na zavoju Tamažava hiša s stajo. Leta 2006 narisal arhitekt Kraigher.

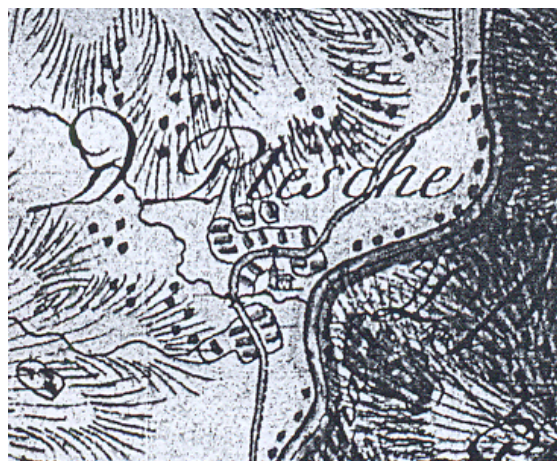
Slika 156: Plešče na vojaški specialki iz 1776. leta. Pred cerkvijo v zavoju sta risani dve hiši.

18. stoletja. V Pleščih naj bi bile takrat hiše po karti še skoraj vse razporejene pravokotno na ulice oziroma poti skozi vas ali iz nje. Ena od redkih, ki je izstopala iz tega reda, je bila izgleda Grajska, pri kateri pa moti, da je vrisana stran od poti in močno v bregu.

Po opisih v karti so bile vse zgradbe v dolini lesene, razen cerkve, ki je bila kamnita, narisana je celo z zvonikom. Iz karte lahko razberemo tudi razdelitev vasi na dve celoti, domačini jih imenujemo *Srejdno vas* in *Spujdno vas*. Delil jih je potok, ki je imel strugo tedaj verjetno še kak meter ali dva višje in še ni bila dokončno formirana. Zato je ob velikih vodah lahko poplavljal okolico, kar še vedno vidimo v peščenih nanosih mivke celo na spodnjem delu *Ošteta*, za Palčavim skednjem in Starinkino hišo. Iz satelitskih posnetkov na internetu je viden peščeni pas nanosov, ki gre preko nove Tamažave hiše in med Mižnarjevo ter Špelno hišo proti Čabranci. To je verjetno nekdanja struga

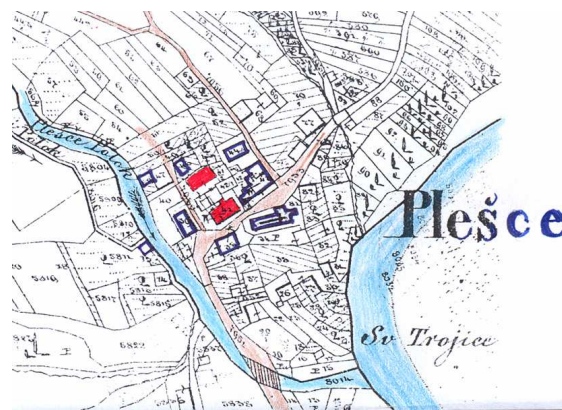
Slika 157: Središče Plešč na karti katastra iz 1860. leta, z rdeče vrisano Palčavo šišo in skednjem ter občrtanimi sosednjimi stavbami, med njimi tudi Tamažavo šišo na notranji strani zavoja. Mlin je preko potoka.

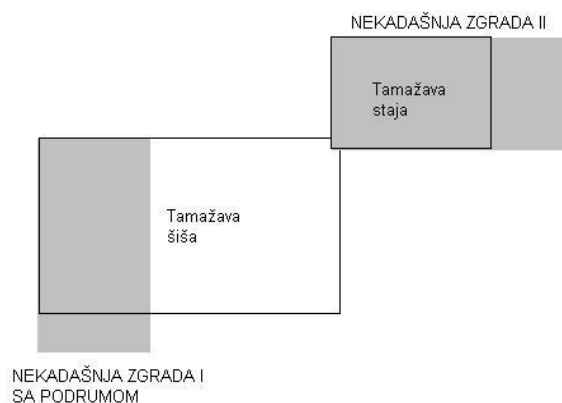
Slika 158: Verjetni ostanki starejših zgradb, ki so bili vzdani v Tamažavo hišo ob njeni gradnji leta 1822.

Po rezultatih raziskav, ki sem jih na Tamažavi hiši lahko opravil pred rušitvijo objekta v pomladnih mesecih leta 2007, po natančnem merjenju zidov in konstrukcij, sem prišel do zanimivih ugotovitev. Zgradba iz leta 1822, ki je navzven dajala občutek po enem načrtu izdelane stavbe, je bila zelo verjetno zgrajena na delih enega ali celo dveh starejših objektov, ki sta stala ob zavoju ceste v 18. stoletju. Po vsej verjetnosti sta oba vrisana na notranji strani zavoja ceste pred cerkvijo, sicer pod manjšim kotom, na prej omenjeni specialki. Podobna rezanja objektov zaradi ceste smo lahko videli že na karti Bosljive Loke.

Prvi objekt (označen z I na sliki 158) je stal pred sedanjo cerkvijo. Nekdaj je bilo na tem delu pred staro cerkvijo, ki je bila za približno 1/3 krajša od sedanje, pokopališče. Objekt I je stal pravokotno na cesto in je imel delno obokane kleti z lepo izdelanimi polkrožnim oboki, izdelanimi na tako imenovan rimski način – kamni oboka so bili položeni v malto. Ta zgradba se je raztezala še malo v cesto, za katero izgleda, da je delala zavoj nekaj više na mestu sedanje Palčave šiše. Zgradba I je bila verjetno prav zaradi ceste leta 1822 skrajšana. Delno je bila klet porušena na severnem delu in zgrajen nov kletni zid proti cesti. Obokani del kleti je bil ob gradnji hiše popolnoma vgrajen v vzhodni del kleti Tamažave hiše. Zgradba ima zato na tem delu skoraj meter debele kletne zidove, zato bi iz njih lahko z veliko verjetnostjo sklepali, da je imela njena

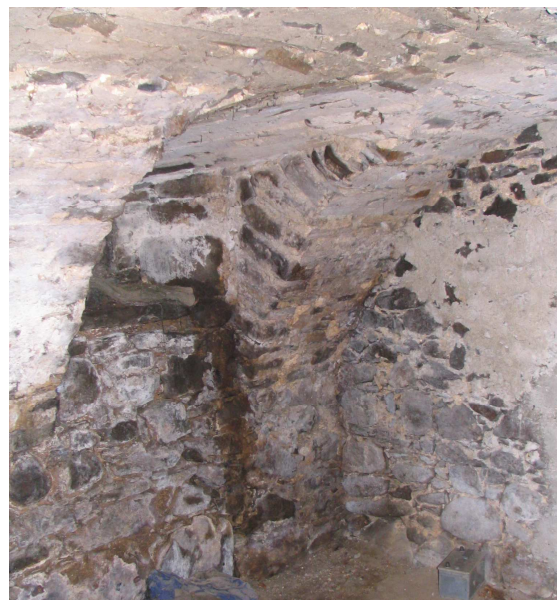
Slika 159: Na rimski način obokana klet prvega objekta, z zidanim stebrom, ki je nosil obok ob oknu.

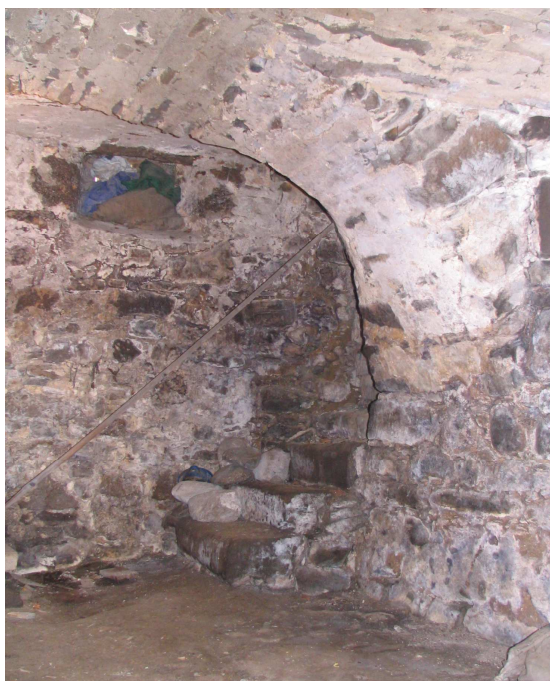
Slika 160: Najstarejši del kleti – severni del vzhodnega dela zgradbe, polkrožno obokan, s kamnitimi stopnicami v kuhinjo.

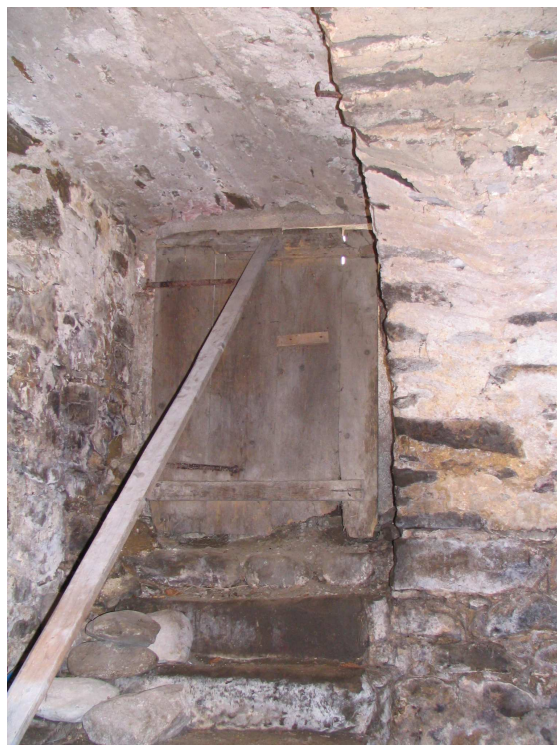
Slika 161: Nenavadno vzdani vhod v nekdanjo vinsko klet, proti cerkvi. Levi zid ni bil organsko povezan z ostalimi zidovi.

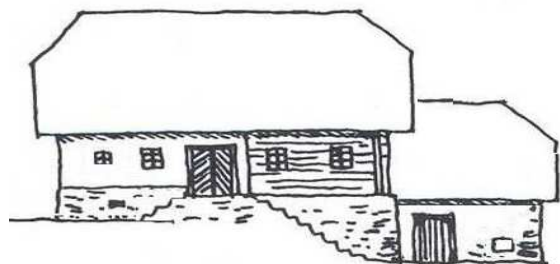
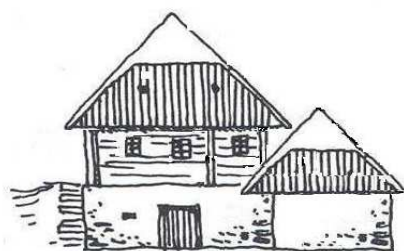
Slika 162: Skica rekonstruirane zunanjščine *Tamažave šiše* kot naj bi izgledala 1822. leta, pogled iz sprednje – severne strani in zahodne strani. Portal je bil že v začetku kamnit in drugačne oblike od narisane – glej fotografije.

Po meritvah, ki sem jih lahko izvedel na objektu, pripravljenem na podiranje, sem lahko prvotni izgled *Tamažave hiše* kar dobro rekonstruiral. Hiša je imela streho na čope, pokrito s cepljeno krovno desko.

Že na prvi pogled je bila posebnost hiše, da je imela takrat prva in verjetno tudi edina v vasi klesan kamniti portal z znakom IHS in letnico gradnje. To lahko zaključimo vsaj po ohranjenih ostankih. To je letnica, ki je

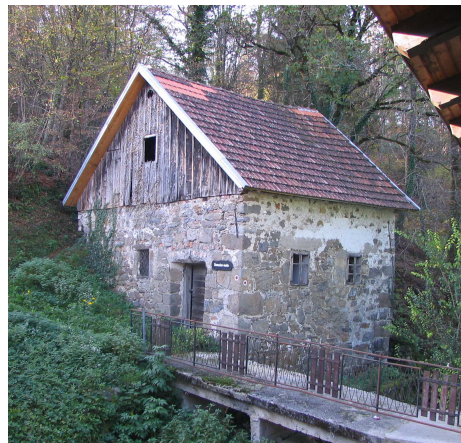
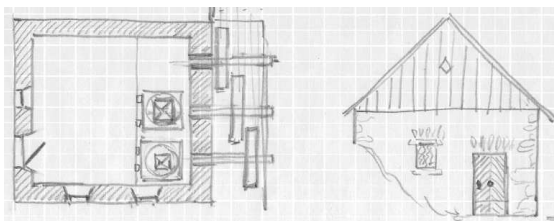
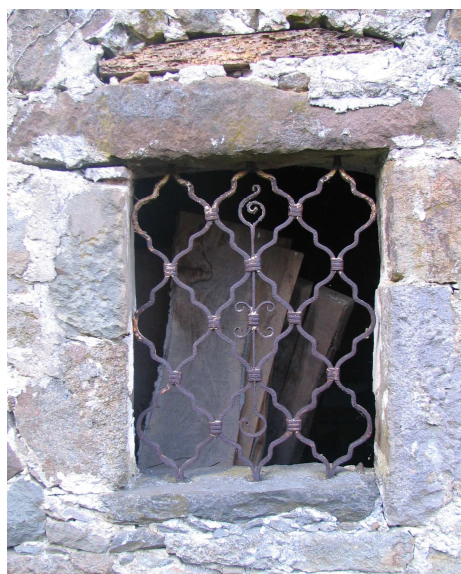
Slika 163: *Tamažav maln* ob Pleškem potoku v središču vasi, verjetno iz istega časa kot hiša. Spodaj njegovo z *gajtri* zamreženo okence.

Tamažava hiša z mlinom, za katerega po detajlih lahko ugotavljamo, da je bil zgrajen v istem obdobju, sta imela v baročni maniri okrasno kovane mreže na

okencih poleg glavnega vhoda. Na *malnu* ta še vedno stoji na prvotnem mestu, na hiši je bila ob ukinitvi ognjiščne kuhinje verjetno leta 1882, ko je bila popravljena tudi letnica nad glavnim vhodom, mreža vzeta iz zazidanega okna poleg vhodnih vrat in spravljena na podstrešje. Iz tega časa in kasneje v vasi niso ohranjena niti ena tako lepo okrašena *gajtra*. Druga, sicer neokrašena mreža baročne oblike, je ohranjena iz stare *Palčave šiše*, prav tako podrte v sredini 19. stoletja.

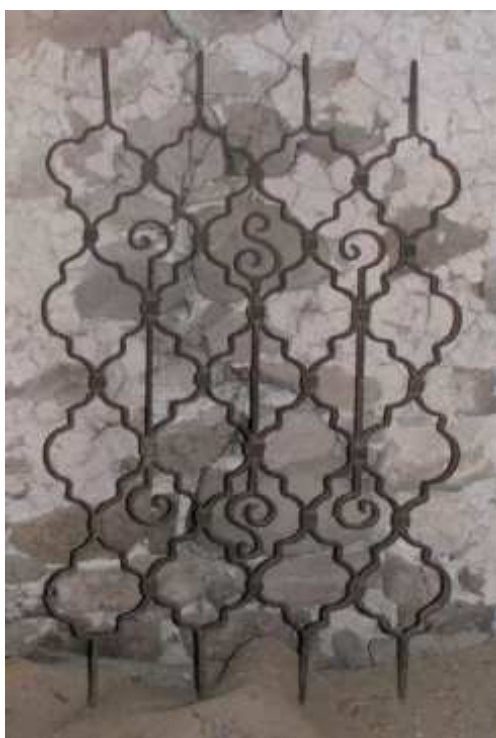
Slika 164: Bogato okrašena mreža z nekdanjega okna poleg glavnih vhodnih vrat v hišo, enake izvedbe kot tista v *malnu*.

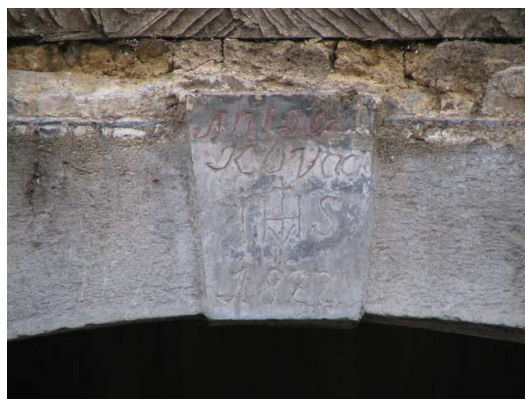
Slika 165: Detajl vhodnega kamnitega portala iz 1822, s popravljeno letnico na 1882 in imenom Anton Kovač – bil je verjetno vnuk Tomaža.

Tamažava hiša je bila prvič temeljito predelana 1882, ko so preklesali staro letnico na portalu – iz številke dvajset so naredili osemdeset. Takrat so verjetno pozidali dimnika in predelali kuhinjo. Pomaknili so jo v jugovzhodni vogal proti

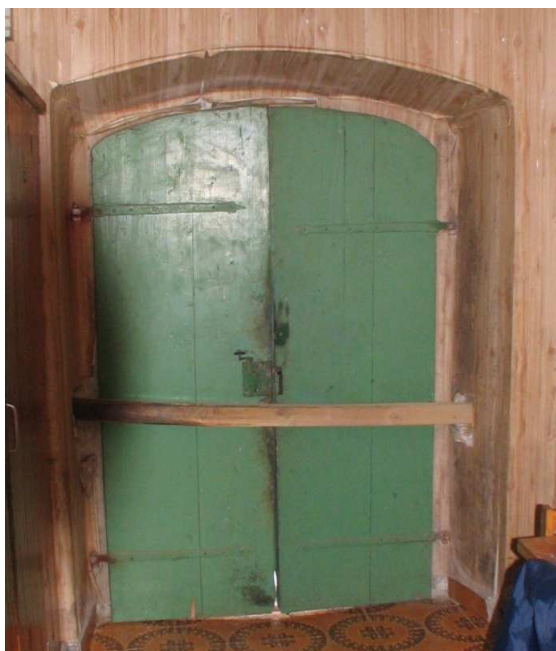
Slika 166: Vhodna vrata z lesnim riglom.

Skozi glavna hišna vrata z lesenim *riglom* - zapahom, ki se je skrnil v steno, se je vstopilo v osrednjo *vježo*, za katero je bila izza nižjega oboka v kamniti steni črna kuhinja z odprtim ognjiščem in odprtino za nalaganje krušne peči v hiši. Od starega ognjišča je bil na podstrehi najden, kasneje malce za peč skrajšan, kovan *zглаunik* za podlaganje polen, da so ta boljše gorela. Ohranjena je še veriga za reguliranje višine kotla nad ognjem.
