**Stavbna dediščina
v dolini zgornje Kolpe in
Čabranke**

**Stambena baština
u dolini gornje Kupe i
Čabranke**

Plešce, december 2013

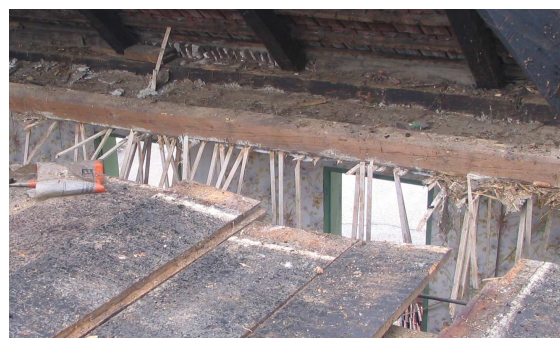
Slika 167: Dvignjene in obrnjene debele stropne deske s prekrivanjem na preklop, z odprtino, v kateri je bil najden stropni tram iz leta 1822.

leseni strop iz zelo širokih in 7 cm debelih gladko pooblanih desk s prekrivanjem na stopnico, je podpiral lepo obdelan in z umetno izrezljano letnico gradnje okrašen stropnik. Ta stropnik je bil ponovno najden med po drugi svetovni vojni predelano stropno konstrukcijo z ometanim stropom in smo ga v celoti ohranili. Ob predelavi hiše so bile lesene stene in stropovi po celi hiši obiti z letvicami in gladko ometani, za kar je bilo potrebno temeljito predelati stropno konstrukcijo v hiši, verjetno pa še v kakem drugem prostoru. Dodani so bili novi, na meter razdalje položeni stropni tramovi. Kamnite stene so bile ometane že od začetka.

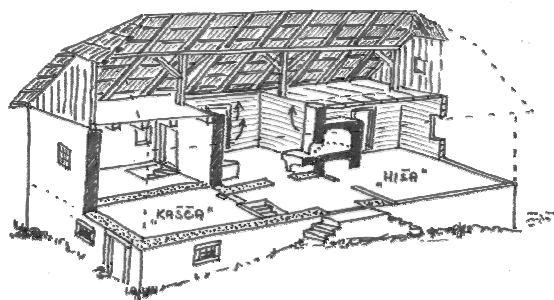
Slika 168: Poskus rekonstrukcije notranosti Tamažave šiše, na risbi manjka na podstrehi le še lesena kašča iz plohov in obok kašče v pritličju.

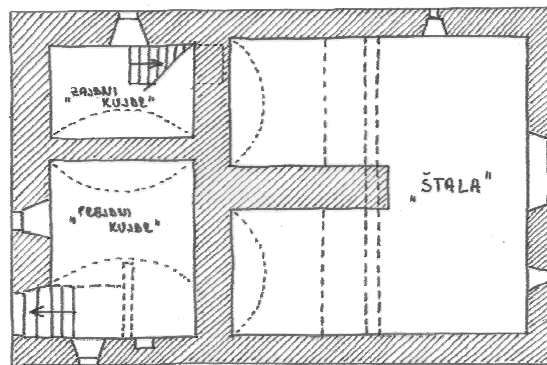
Slika 169: Tloris kleti stanovanjskega dela Tamažave šiše, dolžine približno 12,5 m, pravilnega razmerja iz zlatega reza, sestavljen iz treh zlatih pravokotnikov.

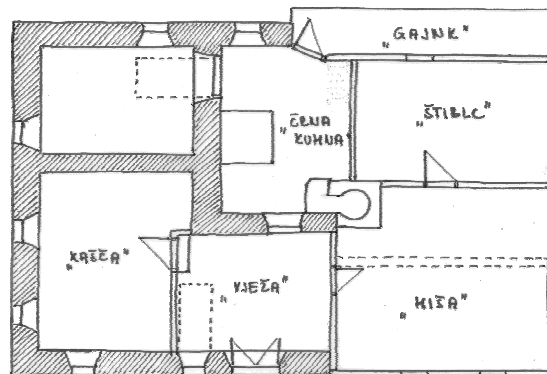
Slika 170: Rekonstrukcija tlorisa nadstropja Tamažave šiše v letu 1822, z označeno namembnostjo prostorov. Vsaj kašča bi bila lahko obokana.

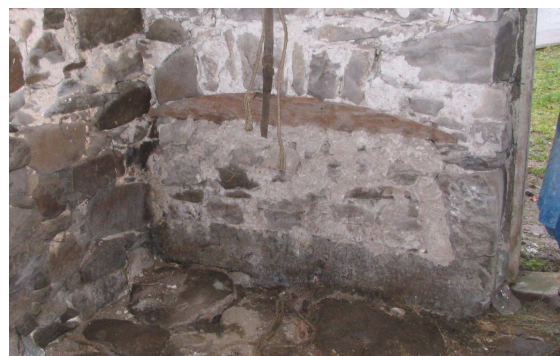
Slika 172: Zazidano korito za prašiče poleg vrat v *štalci* Tamažave hiše.

Manjša stavba, ki se drži hiše, domnevno je bil to hlev za ovce, je imela v začetku le ena, širša vrata bližje hiši. Druga je dobila ob kasnejših predelavah, ko je bila pregrajena v dva prostora. V severozahodnem delu zgradbe je bilo vzidano veliko kamnito korito za hranjenje živali, ki se je polnilo iz zunanje strani, preko obokane odprtine v zidu z lesenim pokrovom. Iz povedanega bi lahko sklepali, da je stavba služila vsaj v določenem obdobju tudi svinjaku. Stranišče je bilo nekoč postavljeno ob cesti, poleg te stavbe, za njim je bilo

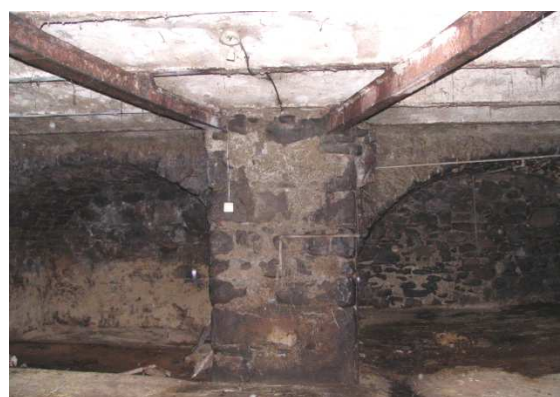
Slika 173: Široki središnji podporni zid v kleti – del *štale* z obokanima prostoroma levo in desno od *babe*.

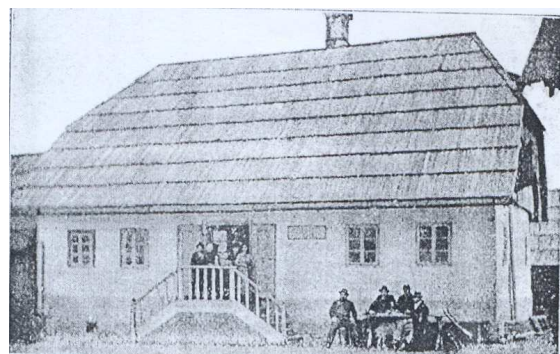
Slika 174: Primer tipične vaške zgradbe, gostilne v našem prostoru v 19. stoletju, delno lesena, delno zidana, kasneje v celoti ometana, pokrita s skodlo in zelo podobna Tamažavi.

Po izgledu podobnih hiš je bilo v okolici še kar nekaj, v ilustracijo sem dodal fotografijo sprednjega dela hiše iz Crnega Luga, ki je bila posneta konec 19. stoletja.

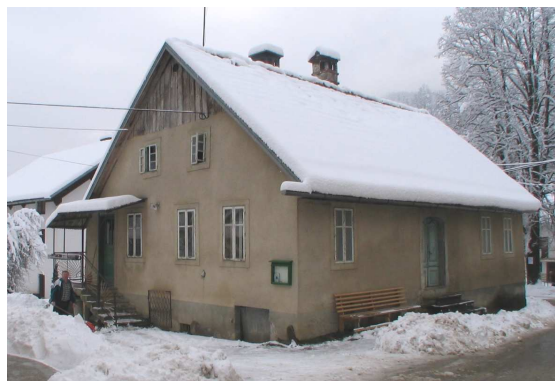
Slika 176: Tamažava hiša z vzhodne strani 2006. leta, z izgledom, ki ga je dobila s predelavo pred drugo vojno, ko so odstranili čope.

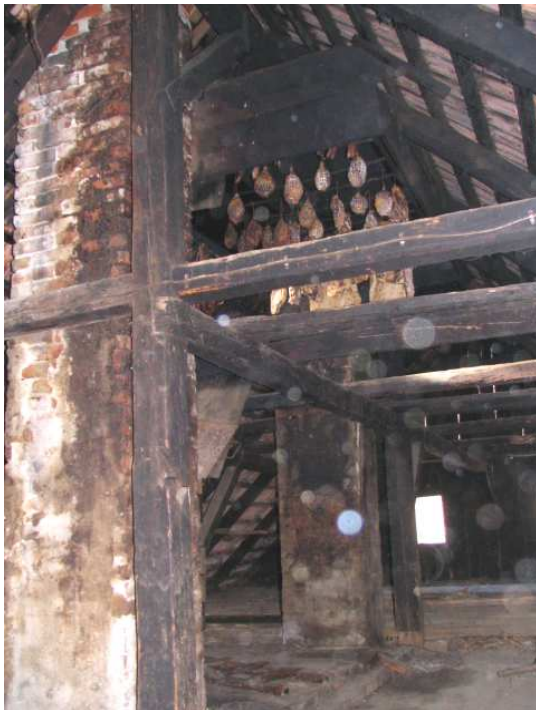
Slika 177: Podstreha z »novima« dimnikoma iz konca 19. stoletja in srednjo nosilno lego. V slemenu je na sušilu obešeno meso.

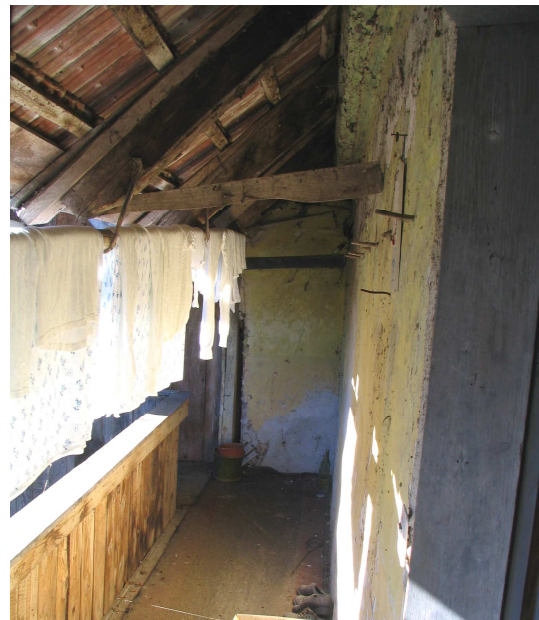
Slika 178: Gank Tamažave hiše, ki je povezoval stanovanjski del z gospodarskim delom.

črne kuhinje se je šlo preko zadnjih vrat na *gank*, ki je bil postavljen ob hiši, vse do podstrehe priključenega gospodarskega dela nad *štalami* za drobnico ali svinje.

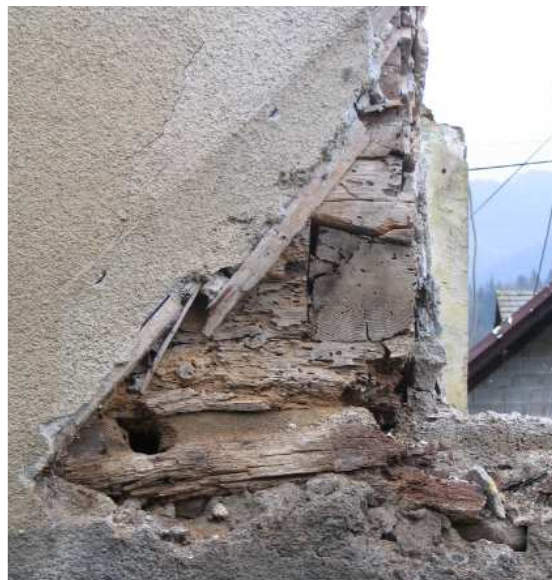
Slika 180: Detajl spajanja ostenja na lastavičji rep, na vogalu hiše iz 1822. leta.

Les, ki je bil uporabljen za grede, iz katerih je bila grajeno ostenje Tamažave hiše, je bila jelka, posekana ob pravem času, med zimo. Tudi najstarejši deli lesenih konstrukcij so se ob vsaki predelavi hiše v naslednjih, skoraj dveh stoletjih, uporabili v kaki drugi funkciji.

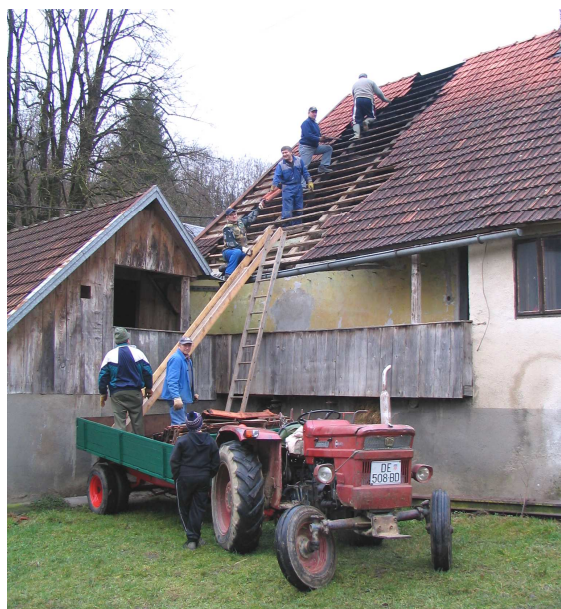
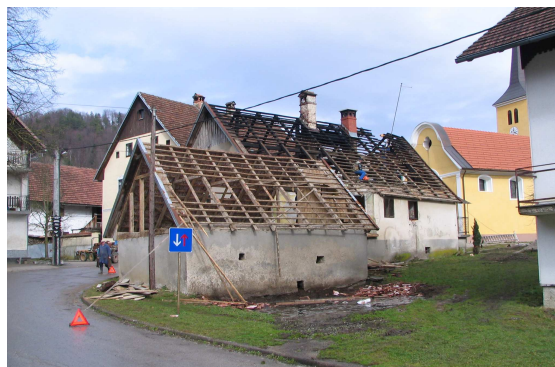
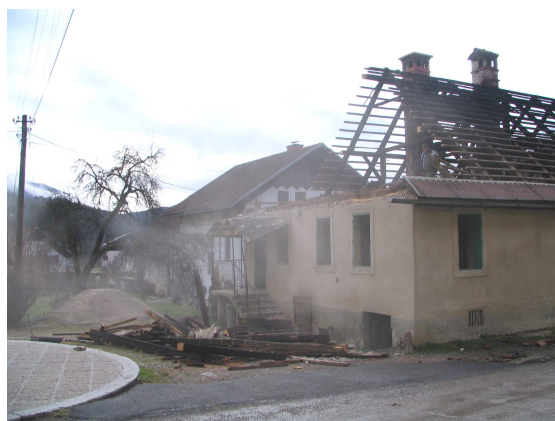
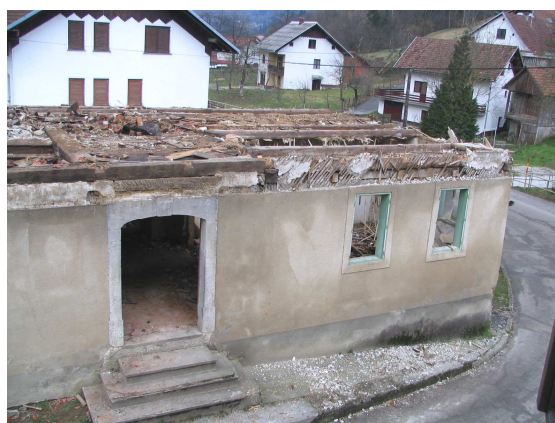
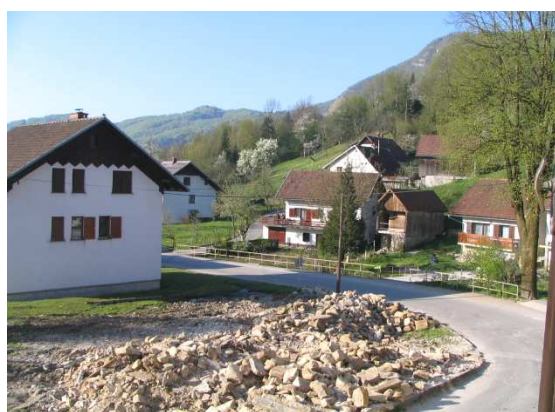
Slika 182: Nekaj fotografij s podiranja Tamažave hiše, april 2007.

V letu 2007 se je morala hiša po 185 letih umakniti rekonstruirani cesti skozi vas, na njenem mestu je nastal nov vaški trg z vodnjakom. S tem se je dokončala njena skoraj dvesto let dolga zgodba.

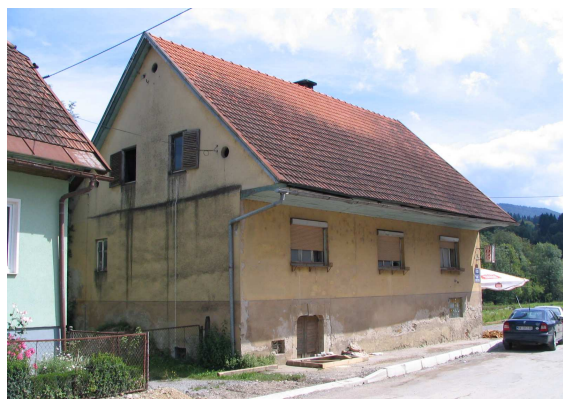
Slika 183: Na fotografiji je na videz neskladna Šuštarjeva hiša na začetku Plešč, levo z vhodom v klet, a brez nekdanjih stopnic in vhoda v drugo klet ali *štalo* na desni. Prvotni napušč je ostal. Spodaj rekonstrukcija tega tipa hiše. Šuštarjeva, Katrijina in Grajska hiša v Plešcih so bile take.

in desno, kot smo jih srečevali pri objektih do Osilnice. O času gradnje največ pove letnica 1831 nad vrati v klet, na spodnji strani je bil verjetno hlev. Gre za tipično hišo iz začetka 19. stoletja v osrednjem delu doline, z velikim napuščem na strani glavnega vhoda, s kamnitimi stopnicami z dveh strani na zidani gank pred vhodom in dostopoma v klet ter štalo s prve strani.

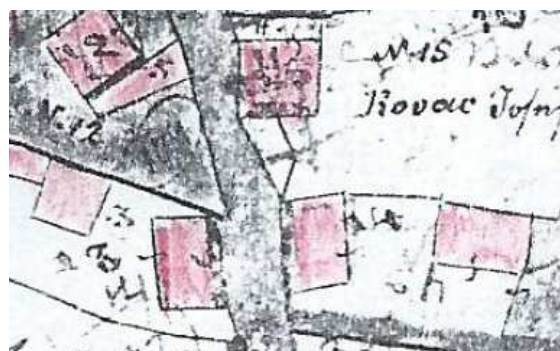
Slika 184: Šuštarjeva desno in Katrijina hiša levo, obrnjeni sta zrcalno ena proti drugi. Tvorili sta vhod v vas s spodnje, gospodarsko najpomembnejše strani.

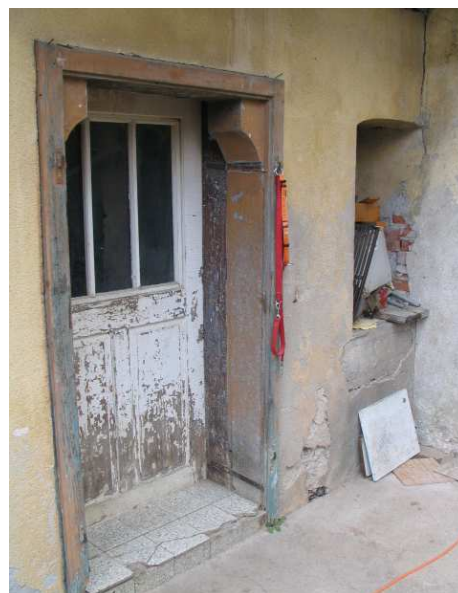
Slika 185: Nenavadna oblika zadnjega kamnitega portala v nadstropju Šuštarjeve hiše, okvir je bil dodan kasneje. Desno je bilo okno za zračenje veže s črno kuhinjo. Podoben portal s poznogotskimi vogalniki ima cerkvena na Hrvatskem.

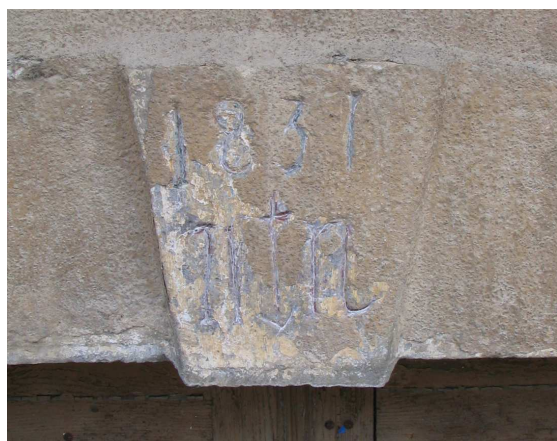
Slika 186: Detajli kamnitega kletnega portala na sprednji strani Šuštarjave hiše, z letnico 1831.

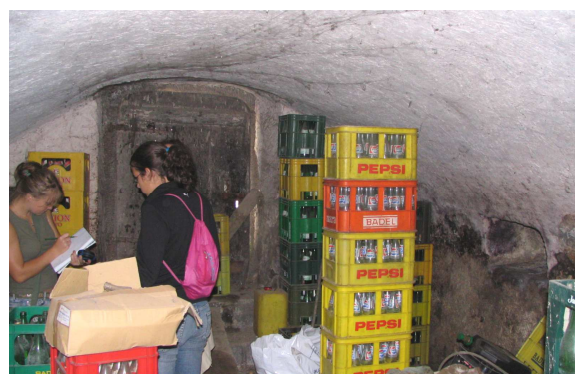
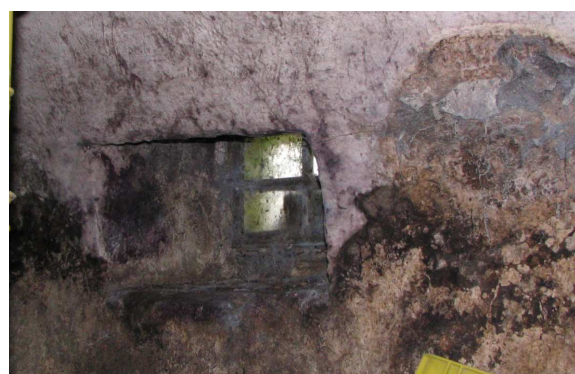
Slika 187: Plitvo polkrožno obokana in ometana klet v kvadratu dodanem pravokotniku. Spodaj detajl okenske odprtine od znotraj.

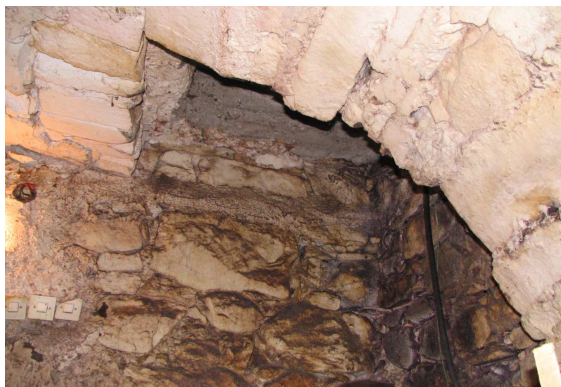
Slika 188: Zazidana stropna odprtina za nekdanji prehod iz veže v nadstropju v klet, Šuštarjava hiša.

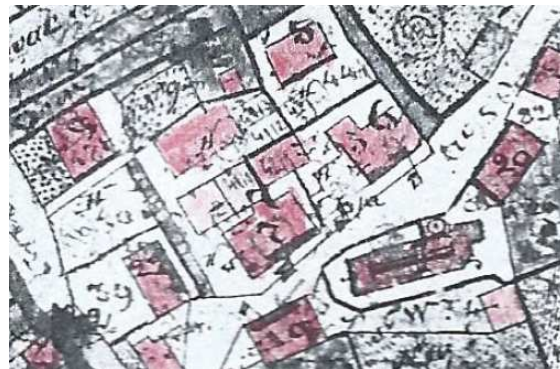
Slika 190: Šučava hiša (hišna št. 6) in središče Plešč na katastrski karti iz 1860. leta. Med njo in Palčavo hišo (št. 7) je zadaj viden stari skedenj verjetno iz 18. stoletja, ki so ga leta 1855 kupili Šučavi od predhodnikov Palčavih.

Podobna prvima dvema stavbama je bila tudi **Šučava šiša**. Od nje nam je ostalo nekaj slik iz katerih se vidi zunanost, ki je bila posledica gradnje verjetno v prvi polovici 19. stoletja, mogoče tudi še kaj prej. Njen tloris je bil podolgovat in je viden iz katastrske karte iz 1860. leta. Bila je le kak meter daljša in širša od Tamažave hiše. Verjetno je bil tloris oblikovan iz kvadrata z dodanim pravokotnikom, mogoče tudi že v zlatem rezu. Imela je velik napušč, kot prvi dve zidano pritličje s kletmi in mogoče hlevom. Hlev, ki so ga

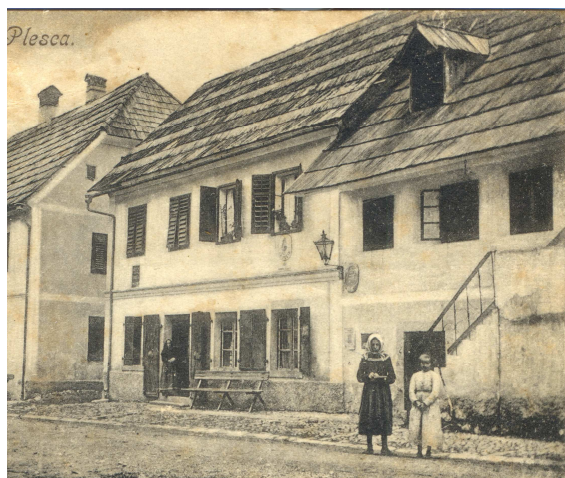
Slika 191: Desno stara Šučava hiša središču vasi, s stopnicami v nadstropje. Levo k njej je bila leta 1881 dozidana nova stavba trgovine.

Iz fotografije sodeč, ki je bila objavljena na razglednici okoli leta 1900, bi lahko sklepali, da je imela precej veliko hišo. Ta je imela tri okna na vsaki steni. Spodnja stena je bila kasneje pozidana s prizidkom. Hiša je bila namreč že 1881-ega dograjena z novim, v zgornjem nadstropju iz opeke grajenim trgovskim delom proti Palčavim. Tam je pred tem stala le manjša lesena pritlična prodajalna. V začetku 20. stoletja so celoten kompleks predelali. Stari del poslopja so prezidali in iz dveh zgradb, ki sta sicer že bili notranje povezani, oblikovali veliko enotno zgradbo. Razen

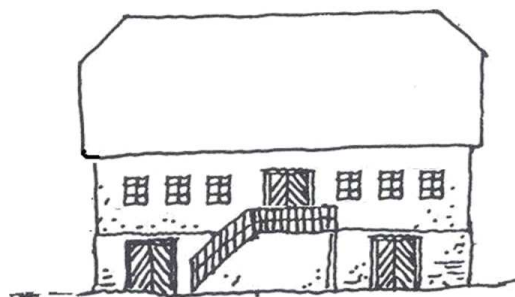
Slika 192: Približna rekonstrukcija prednjega in stranskega izgleda Šučave hiše, s stopnicami le iz ene strani proti kleti. Zaradi velikih predelav v kasnejših časih je težko ugotoviti natančnejši izgled prvotne zgradbe. Še najbolj je viden iz fotografij iz konca 19. stoletja.

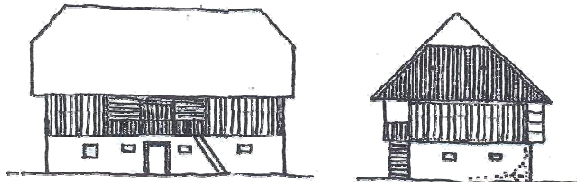
Slika 193: Približna rekonstrukcija izgleda Šučavega skednja, pred dograditvami v začetku 20. stoletja, leta 1999 je pogorel v celoti. Bil je postavljen delno na zidovih skednja predhodnika Palčavega gospodarstva iz 18. stoletja.

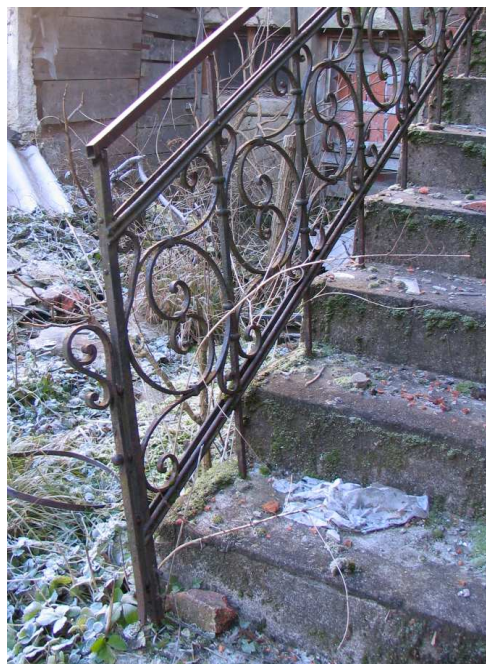
Slika 196: Nekdanja kovana ograja stopnic za na vhodni gank s sprednje strani hiše, sredina 19. stoletja. Ob predelavi hiše vgrajena na dvorišču Šučave hiše, Plešce.

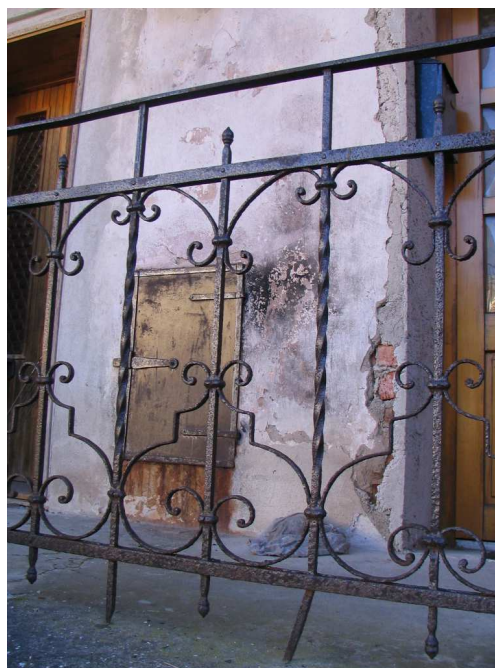
Slika 197: Kovana ograja na dvoriščni terasi, izdelano okoli 1881. Šučava hiša, Plešce.

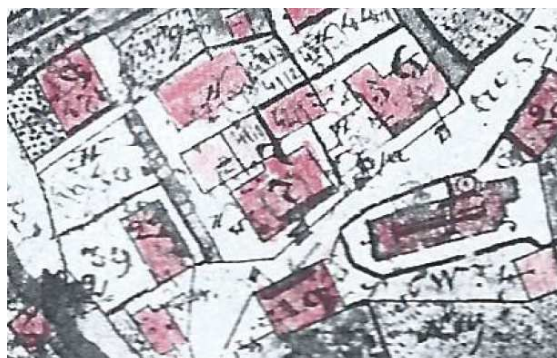
Slika 199: Katastrska karta iz 1860-ih, z že vrisano Palčavo šišo in še vedno tudi s predhodnico na njenem dvorišču.

Hiša, ki so jo kupili od lastnika Jureta Čopa naj bi bila v celoti lesena, neometana in v slabem stanju, kot so pripovedovali vaščani. Bila je bolj podolgovatega tlorisa, velikosti približno 9x16 m, če se lahko zanašamo na katastrsko karto. To jo uvršča v starejšo generacijo izpred 19. stoletja. To hišo so verjetno kmalu po gradnji nove hiše podrli, čeprav je njen obris še vedno viden na katastrski karti iz 1860-ih let. Od hiše je ohranjena le baročna mreža iz okenca poleg vrat in sledi temeljev na dvorišču. Prejšnji lastnik te hiše je istočasno prodal njen skedenj Šučavim. Od njega je ostal zid na dvorišču z malim okencem z železnim križem.

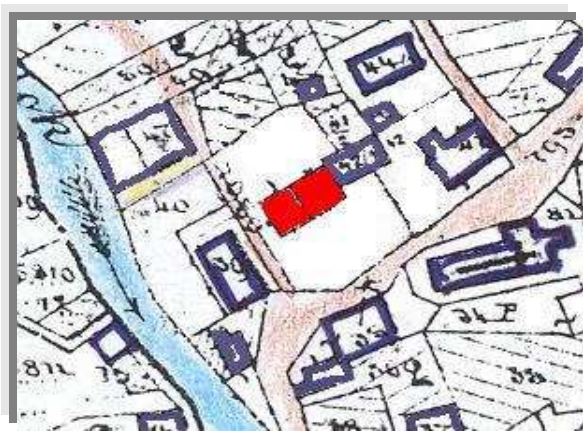
Slika 200: Predhodnica Palčave šiše je bila postavljena med sedanjim poslopjem in skednjem, pritlična in po pripovedovanjih (vsaj večinoma) lesena. S hišo, obrnjeno proti trgu in spodnjemu delu vasi. Proti cerkvi, Tamažavim in Šučavim je bil velik prostor z lipo.

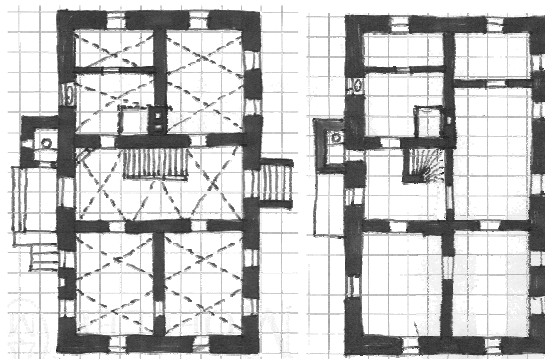
Slika 201: Tlorisa križno obokanega pritličja in prvega nadstropja Palčave šiše, kot je bila sezidana leta 1856, zunanjih izmer pribl. 11x17 m. V nadstropju je bil desno v sredini salon s tlorisom v razmerjih zlatega pravokotnika, prav tako kot je bil zlati pravokotnik vrisan v notranjost kletnih zidov.

Hiša je imela v pritličju središčno vežo in prostore levo in desno. Levo od prvih vrat je bila *oštarija* s krušno pečjo, klopmi in mizami, za njo *srejdna hiša* z veliko mentrgo, mizo, klopmi in kredenco. Desno od veže je bil *štacun* - trgovina in na zadnji strani, za stopnicami v klet še kuhinja s shrambo v severnem kotu. V nadstropju je bila poleg salona - *cimr* na sprednji strani, obrnjenega z okni proti cerkvi, še pisarna gospodarja - *kanclija*. Salon v gosposkem nadstropju, ki je imel podobno vlogo kot *hiša* v kmečkih stavbah, je bil tlorisno v razmerju zlatega pravokotnika. Salon je bil jedilnica družine vse do 1930-ih let, ko so prehranjevanje družine med tednom preselili k boljši mizi v srednji hiši. S salonom je bila povezana še spalnica gospodarja in gospodarice, obrnjena proti spodnjemu delu vasi, od koder je prihajalo blago, ter proti vhodu na dvorišče. Tu je bila proti dvorišču še velika soba, verjetno za goste ali manjše otroke, saj je bila z vrati povezana z gospodarjevo spalnico. V severnem delu je bila ognjiščna kuhinja za

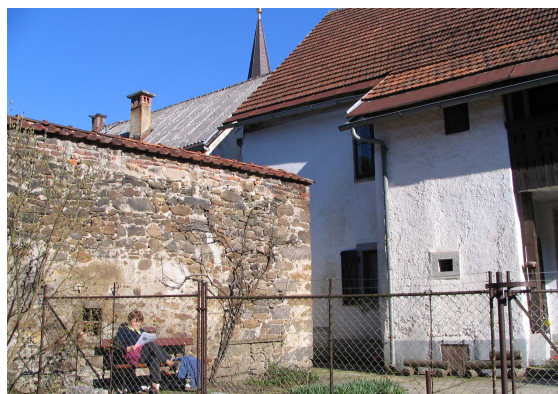
Slika 202: Levo ostanek zidu gospodarskega poslopja iz 18. stoletja na dvorišču, desno zidano stranišče Palčave šiše v dveh nadstropjih.

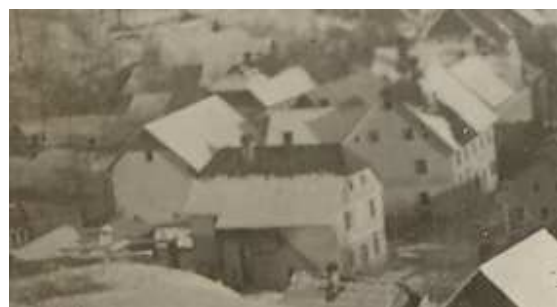
Slika 203: V sredini kompleks Palčavih zgradb leta 1942, ko so Italijani že podrli velik hlev z napuščem za vozove in kočije ter senikom na levi. Ta se je držal hiše ob potoku (vidni so še stebri in zidovi pritličja). Spredaj »stara« Palčava hiša ob potoku, sedaj bife MTB.

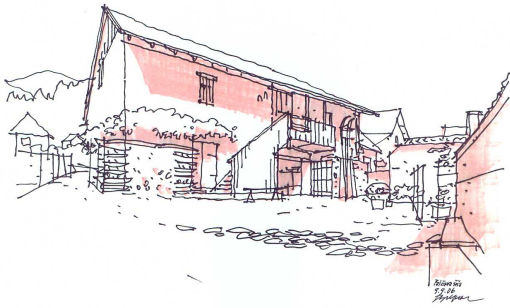
Slika 204: S Palčavo šišo sočasno zgrajen skedenj, v celoti kamnita zgradba, ob izgradnji obokana s plitvim opečnatim obokom po cele pritličju. Za veliko skladišče trgovine, shrambo kočij in sank, konjski hlev in seno ter slamo.

celo 450 kilogramov. Gradnja je bila zastavljena in dokončana zelo ambiciozno. Z zidovi v kleti debelimi skoraj meter, s križnimi oboki v kleti in pritličju, z monumentalnimi kamnitimi portali na vseh vseh vhodih, kamnitimi okvirji oken v kleti in pritličju. Dimniki v štirih etažah in velikimi okni, kot jih ni imela takrat še nobena hiša v bližini. Celo s kovaškim ognjiščem v kleti. Po zaključku gradnje so postavili vzporedno k hiši še skedenj, ki je edina taka, v celoti zidana kamnita in v celoti obokana stavba v dolini.

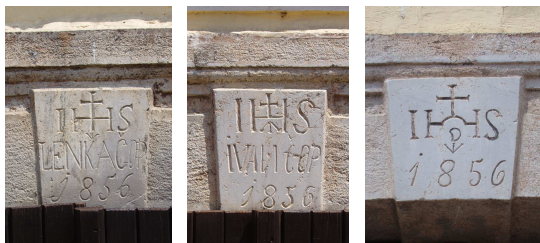
Slika 205: Trije sklepniki portalov Palčave šiše; kletna z imenom gospodarice in gospodarja, ter iz vhodnega portala. Vsak ima k IHS vklesan drugačen simbol.

Klet z dvema kamnitima portaloma na najnižji strani je deljena na dva dela. Večji, z imenom gospodarja nad vhodnimi vrati, je bil grajen za skladišče veletrgovine z

vinom, ki je prihajalo iz okolice Jastrebarskega po Kolpski dolini. Tu je bilo v zadnjem prostoru kleti vzdano celo ognjišče za kovača, ki je moral občasno popraviti kak obroč soda. Nad vhodom v manjši del, v katerem so bili shranjeni krompir, repa, kislo zelje, koleraba in drugo, je vklesano ime gospodarice. Celotna klet je križno obokana, prav tako so bili prvotno obokani prav vsi prostori pritličja. Na dvoriščni strani je bil poleg stranišč postavljen leseni balkon – gank. Med oknom *srednje hiše* v pritličju pa tudi niša za kipec Matere Božje ali drugega svetnika, ki je varoval dvorišče.

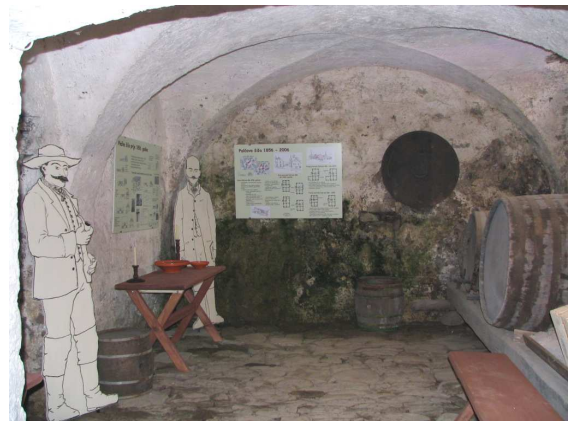
Slika 206: Eden od velikih, križno obokanih prostorov nekdanjih vinskih kleti.

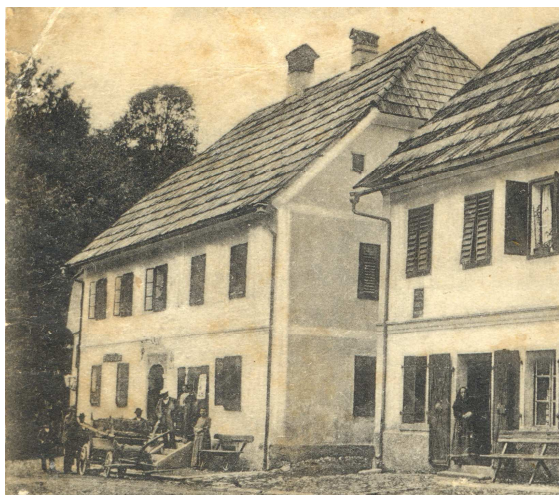
Slika 207: Fotografija Palčave šiške okoli 1900; pokrita je s krovnimi deskami, s streho s čopi. Ima že ločen vhod za trgovino, nad glavnimi vrati je obešen železni grozd – znak trgovine z vinom. Desno Šučava hiša s trgovino.

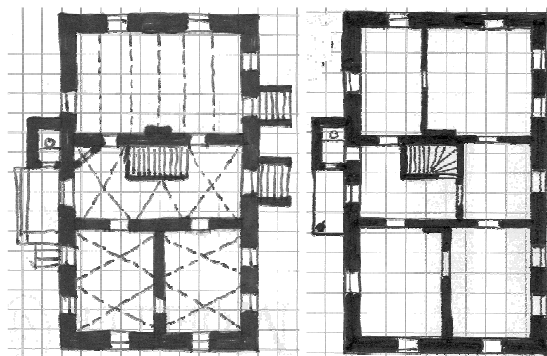
Slika 210: Tlorisa okoli leta 1874 predelanega pritličja in prvega nadstropja Palčave šiške. Že brez ognjiščnih kuhinj. V nadstropju je bil postavljen nov salon s kvadratnim tlorisom in večjo pisarno, dostopno tudi iz hodnika.

Izgleda, da so najprej uredili štedilnično kuhinjo v *srednji hiši* v pritličju, prostore ognjiščnih kuhinj pa predelali za druge namene. V nadstropju so iz kuhinje in shrambe pridobili sobo, v pritličju priročno skladišče trgovine, ki je s širitvijo ponudbe izdelkov potrebovala vedno več prostora. Kasneje, verjetno 1874. leta so izvedli veliko gradbeno predelavo notranjosti. Takrat so podrli oboke in predelno steno na desnem delu pritličja, tam izdelali velik prostor za trgovino z ločenim vhodom iz zunanosti, zgoraj so posledično preuredili salon na kvadratnem, drugačnem tlorisu, kot je bil prvoten. Salon je dobil skrivna vrata proti *kancliji*.

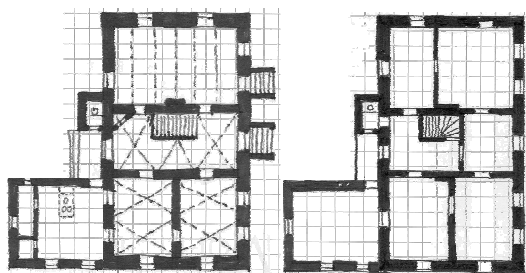
Slika 214: Tlorisa pritličja in prvega nadstropja Palčave šiše z leta 1894 dozidanimi kletjo, kuhinjo s shrambami in novim salonom, povezanim z jedilnico.

zaradi potreb gostilne proti dvorišču dogradili novo krilo zgradbe. Prizidek je imel velik kletni prostor, v katerem je bil vgrajen tudi kotel za kuhanje perila. V pritličju so pridobili veliko kuhinjo, narejeno po novih predpisih, z dolgim zidanim štedilnikom v belih porcelanastih ploščicah, z dvema velikima vgrajenima pečicama. Poleg kuhinje sta bili še dve shrambi za hrano s policami do stropa. Gostilno so takrat razširili na dva prostora, v novem so bile postavljene nove mize s Thonetovimi stoli št. 18 ter nekaj kasneje dodan točilni pult. Prizidani del je imel v zunanosti klasicistične obrobe oken iz profiliranega ometa in prav tak zidec. V nadstropju je bil zgrajen popolnoma nov salon s povezavo z dvokrilnimi vrati proti hiši in jedilnici. Gank na dvoriščni strani, ki je povezoval vežo, stranišče in salon, so zasteklili. Preko njega so lahko služkinje prinašale hrano neposredno v salon, na ganku je bila tudi litoželezna izlivka za zlivanje odpadne vode.

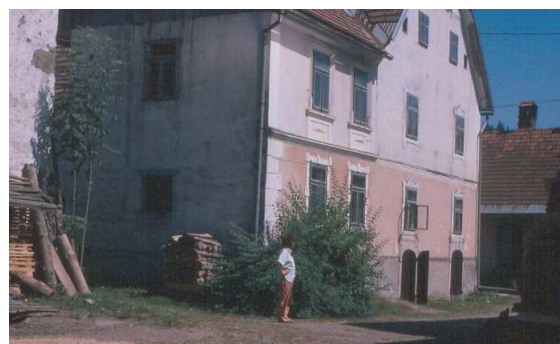
Slika 216: Fotografija Palčave šiše s prizidkom s salonom iz leta 1894, posneto 1990-ega.

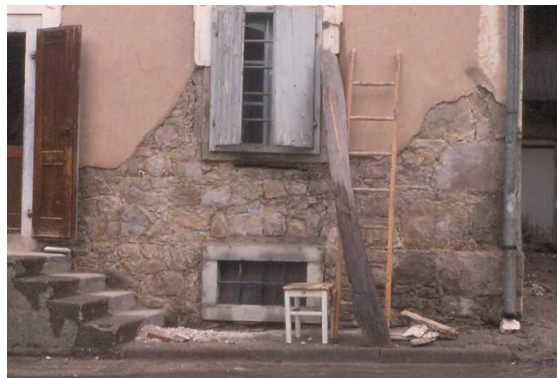
Slika 218: Sanacija spodnjih delov fasade v letu 1989.

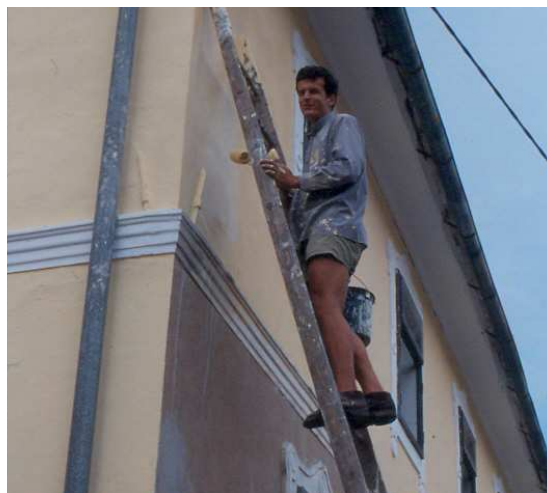
Slika 219: Obnova zunanosti hiše, spomladi leta 1990.

Hišo je sedma generacija Palčavih obnovila v prvotni obliki, saj smo podrli prizidek iz 1894. leta ter jo spravili v obliko iz časa njene izgradnje. Postopoma smo z originalnim pohištvom, ki je

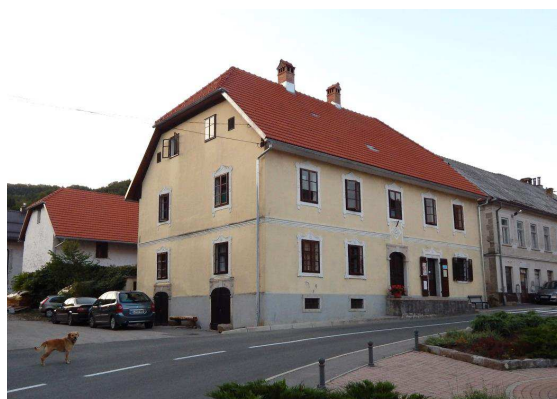
Slika 223: Palčava šiša in skedenj z novo streho, ponovno na čope, z obnovljenimi vhodnimi vrati ter novimi dvokrilnimi okni na šest *šajb* leta 2013.

Vsako leto postopoma obnavljamo obe zgradbi in dvorišče. V letu 2012 sta dobili novo opečno strešno kritino. Ob tej obnovi so bili na obe strehi vrnjeni čopi, ki so bili v začetku 20. stoletja poravnani. Žal rekonstruirani čopi niso mogli biti več istega naklona kot prvotni z leseno kritino in so sedaj skoraj enakega naklona kot ostala streha. Obnovljena so bila zunanja vrata ter okna, ki so dobila prvotno obliko s šestimi stekli.

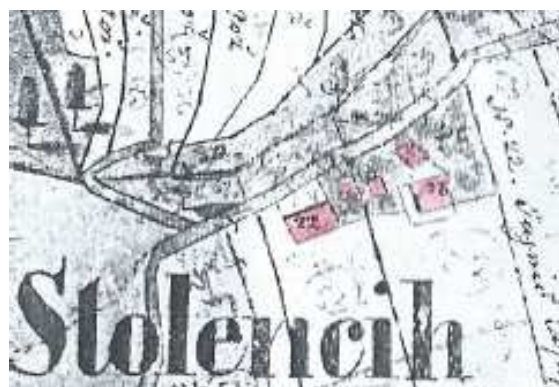
Slika 224: Fricetava hiša št. 22 na katastrski karti iz leta 1860. Ob njej je na parceli, pravokotno na pot ob jarku, vrisano le še malo gospodarsko poslopje.

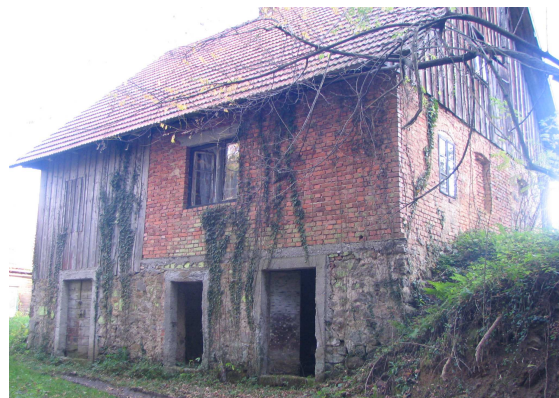
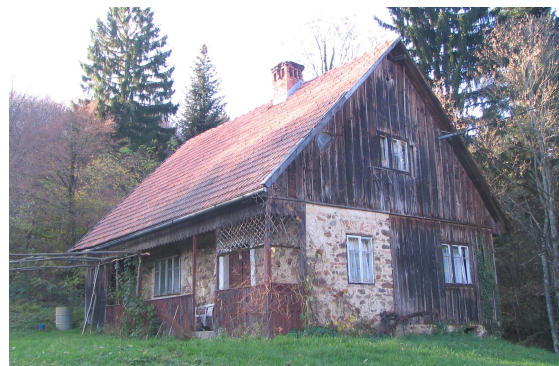
Slika 225: Fricetava hiša s sprednje strani proti poti in spodaj iz zadnje strani, predelana po drugi svetovni vojni. V desnem lesenem delu je bila nekdanja hiša. Posneto jeseni 2013.

Fricetava hiša je bila z vsemi ostalimi hišami vred na Požarnici požgana jeseni leta 1942. Zato ni nobenega sledu več o njenem starem lesenem delu. Ostalo pa je kamnito ostenje kleti in delno zidanega nadstropja, iz katerega se da razbrati kako je bila hiša po vojni obnovljena in kaj je bilo takrat dodano na nov način.

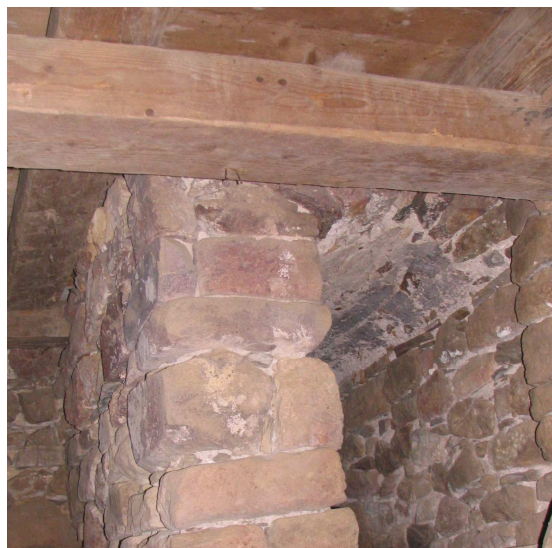
Slika 226: *Baba* z malim obokom desno in lesene grede stropne konstrukcije v prvotnem hlevu.

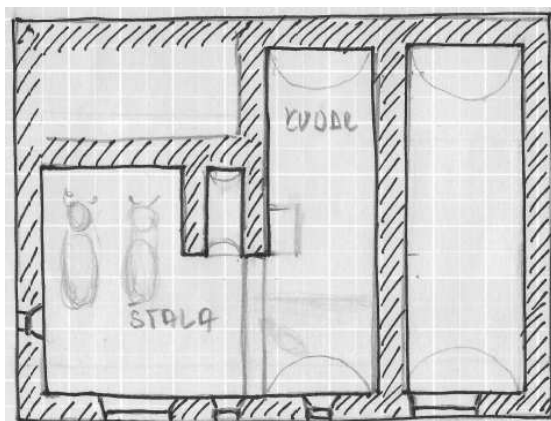
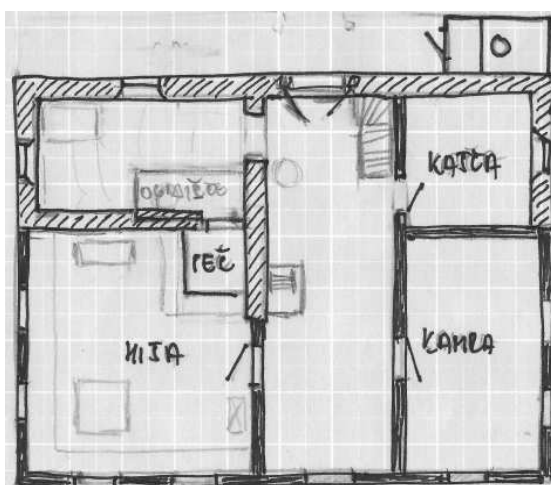
Slika 227: Tlorisa kleti in nadstropja Fricetave hiše iz Zdolancev na Požarnici. Vidna je kvadratna osnova hiše in dodatka z vežo in kuhinjo z ognjiščem. Del pod kuhinjo ni bil podkleten.

V kletnem delu hiše je bila prva manjša *štala*, v kateri je bila postavljena tudi *baba* za krušno peč v nadstropju višje. Štala je bila povezana s kletjo v sredini poslopja in je imela lesen strop iz debelejših tesanih tramov. Del pod črno kuhinjo v nadstropju, ki se je nahajal za *štalo*, ni bil podkleten. V klet se je dalo priti tudi po lestvi iz veže, skozi ozko odprtino v oboku. Tam skozi se je lahko metalo tudi seno iz podstrehe hiše. Na desnem koncu podkletenega dela je bila še ena polkrožno obokana klet z večjimi

Hiša je bila po tlorisu velika približno 7,7x10,2 m, konstruirana je tako, kot smo spoznavali v uvodu. K kvadratu, v katerem je v zunanjem vogalu dobila mesto *hiša* kvadratnega tlorisa, je bil dodan pravokotnik zadnjega kletnega prostora.

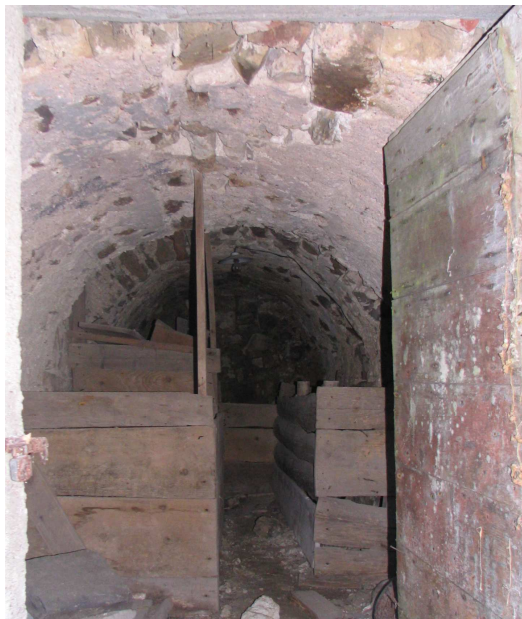
Slika 228: Osrednja klet s polkrožnim obokom, levo v sredini, z odprtino iz veže.

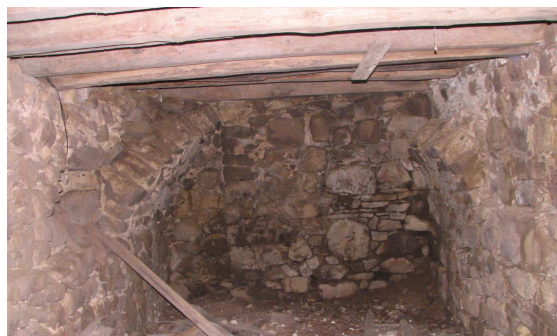
Slika 229: Ostanki delno podrtga oboka v zadnjem prostoru kletnega dela.

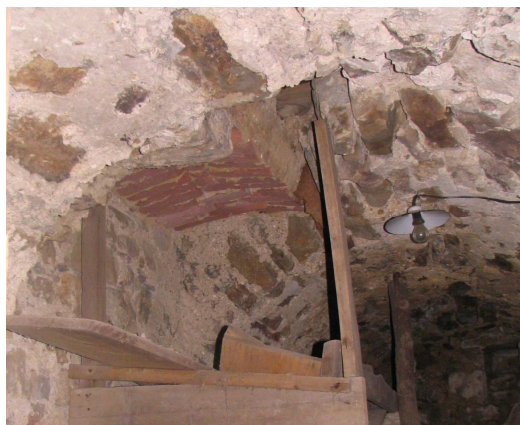
Slika 230: Mala, z opekami zazidana odprtina za dostop z lestvijo v klet iz nekdanje veže.

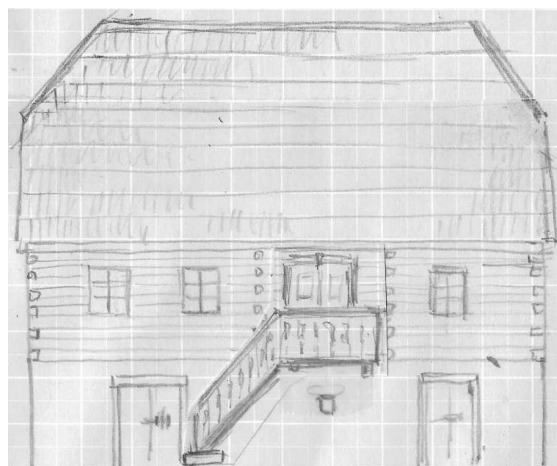
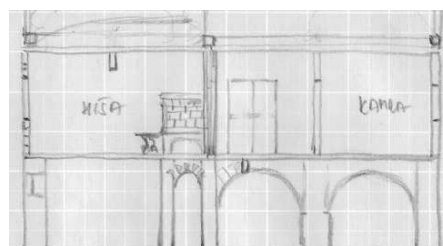
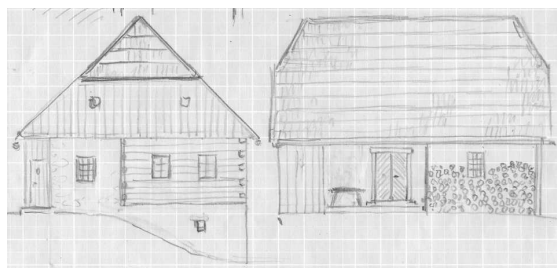
Slika 231: Rekonstruirani izgledi in prerezi skozi staro Fricetavo hišo. Stanje pred drugo svetovno vojno, preden je bila požgana in obnovljena, Zdolanci, Požarnica.

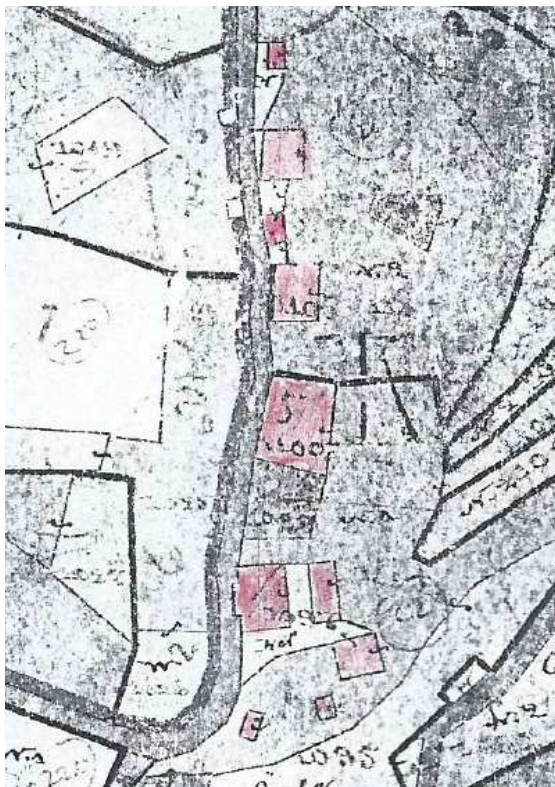
Slika 232: Kvaternikovi hiši in gospodarska poslopja v Mandlih, na katastrski karti iz leta 1860. Št. 5 je stara Kvaternikova - Pntarjava hiša, št. 10 njihov veliki hlev s skednjem, spodaj ob cesti z gospodarskim poslopijem vzporedno je Jurinava hiša. Poleg hiše ob cesti so vrisana še štiri poslopja, dev od njih sta manjših izmer.

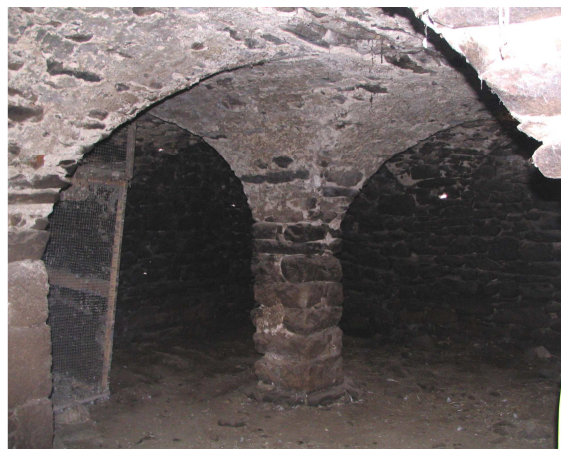
Slika 236: Križno obokani prostor kvadratnega tlorisa, s štirimi stebri v kleti Jurinave hiše v Mandlih, spodaj tloris kletne etaže približnih izmer 10,2 x 15,3 m.

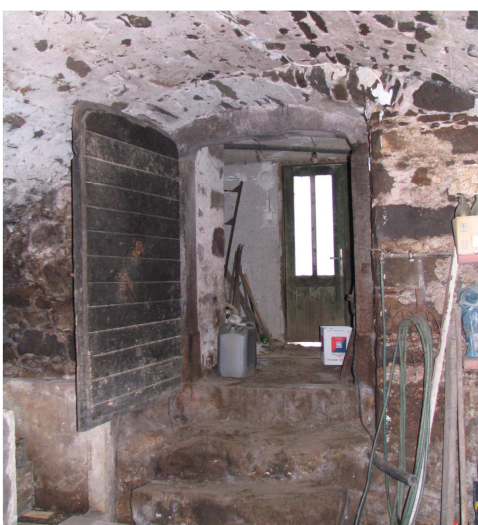
Slika 237: Vrata s stopnicami iz polkrožno obokane kleti, Jurinava hiša v Mandlih.

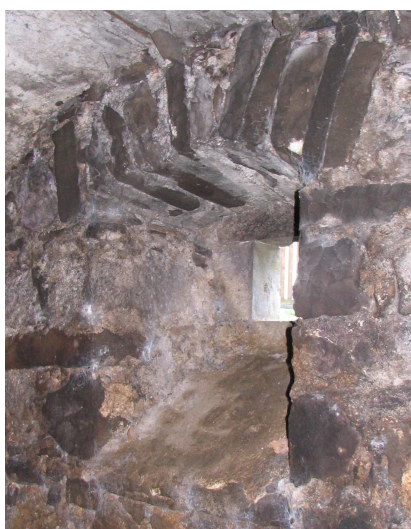
Slika 238: Detajl natančne notranje obdelave okenske odprtine v kleten prostoru; Jurinava hiša v Mandlih.

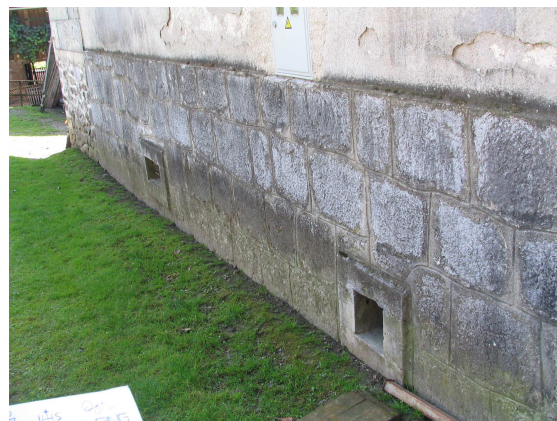
Slika 239: Lepo obdelan ves prednji del cokla Jurinave hiše iz apnenčastih blokov, z okviri kletnih okenc, Mandlih.

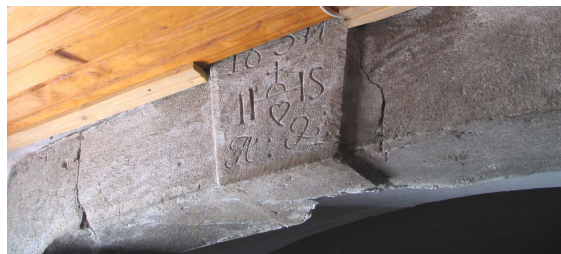
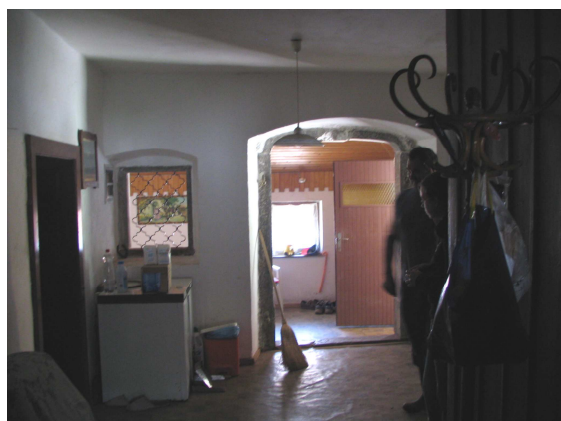
Slika 240: Zgoraj sklepnik zadnjega portala in pogled proti zadnjim vratom iz veže Jurinave hiše v Mandlih.

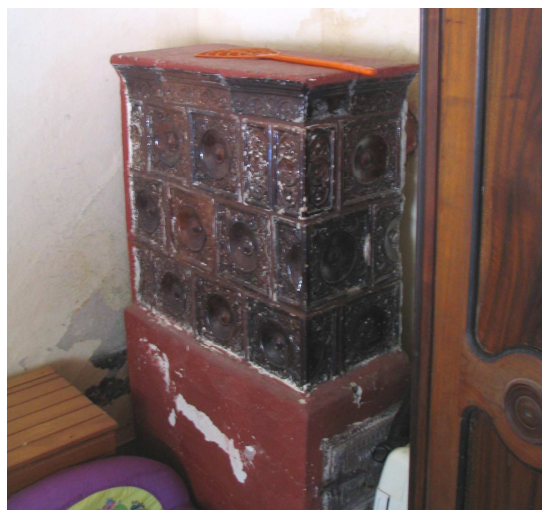
Slika 241: Iz ostankov pečnic nekdanje krušne peči sezidana pečica v Jurinavi hiši v Mandlih. Sosednji prostor, ki je že od začetka zanesljivo služil kleti za hrano, je

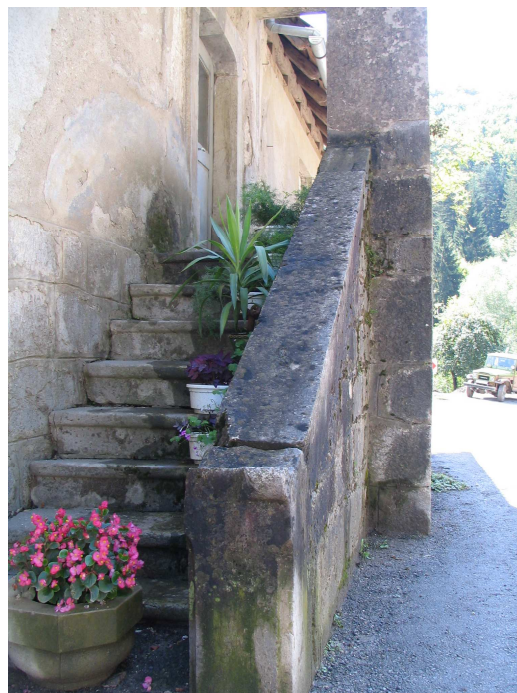
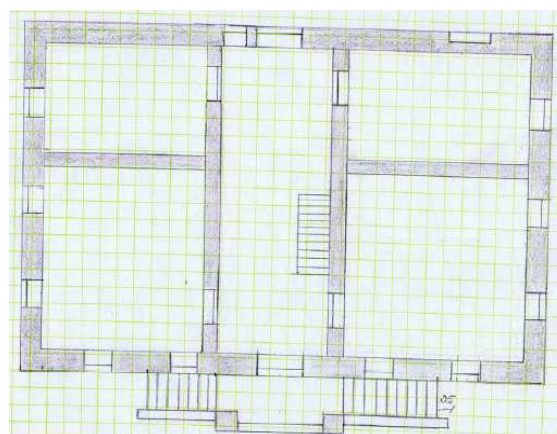
Slika 242: Zunanje dvostranske kamnite stopnice na sprednji strani Jurinave hiše v Mandlih. Steber balkona je nova konstrukcija. Spodaj tloris pritličja hiše s stopnicami. Desno je hiša kvadratnega tlorisa.

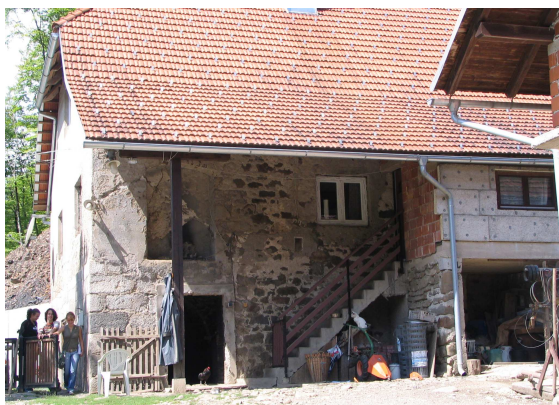
Slika 243: Zadnja stran Jurinave hiše, nad vhodom na levi strani je vidna velika plitva niša za razpelo.

strani je nad vhodom na stopnice velika plitva niša, v kateri bi moralo biti verjetno veliko leseno razpelo.

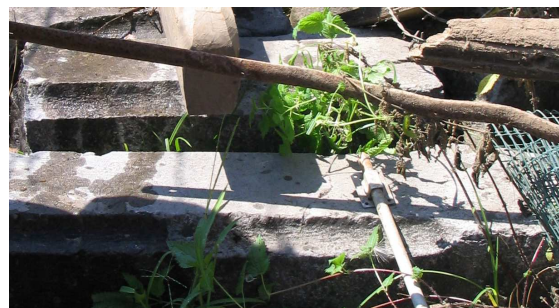
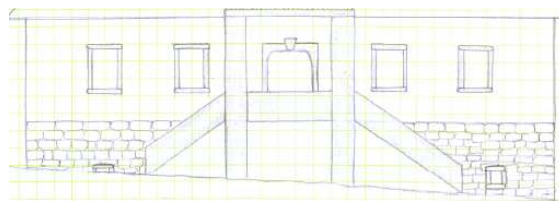
Slika 244: Ostanki nekdanjih profiliranih okenskih okvirjev na dvorišču Jurinave hiše. Spodaj rekonstrukcije sprednje fasade z nekdanjimi okenskimi odprtini.

Za razmere v dolini je bila izreden še en detajl zunanjega izgleda. Le Jurinava hiša je dobila klesane in okrasno profilirane okvirje oken v bivalnem pritličju. Ti okvirji so bili žal po vojni ob povečanju oken odstranjeni. Na vrtu je ostalo je le še nekaj njihovih fragmentov. Na dvoriščni

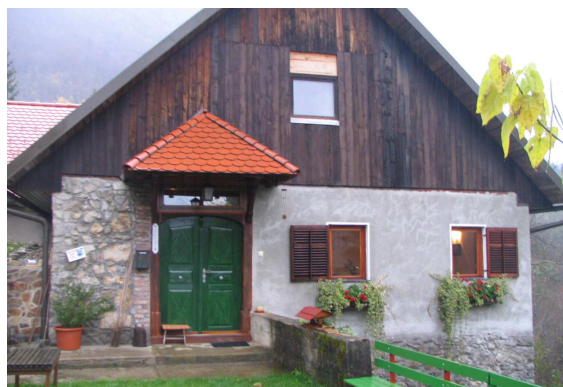
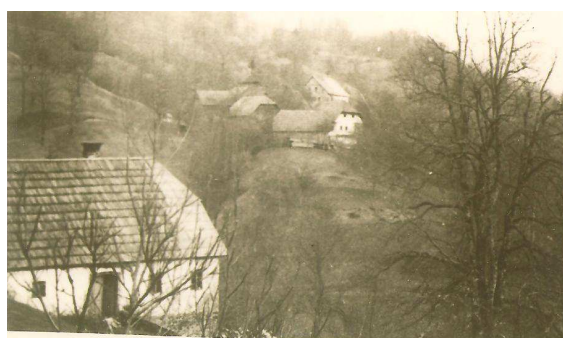
Slika 245: Zunanji izgled hiše na Hribce leta 2013 in spodaj levo, pred drugo svetovno vojno, Črni Potok.

Po nekaj obiskih, pregledu starih katastrskih kart iz prve polovice 19. stoletja ter merjenju, ki sva ga izvedla z lastnikom je bilo možno zelo natančno rekonstruirati njen prvotni razpored prostorov ter zunanji izgled. Da je bilo deklo opravljeno pravilno je potrdila Marija, ki je vmes našla staro predvojno sliko s točno tako hišo kot je bila tista, ki sem jo narisal.

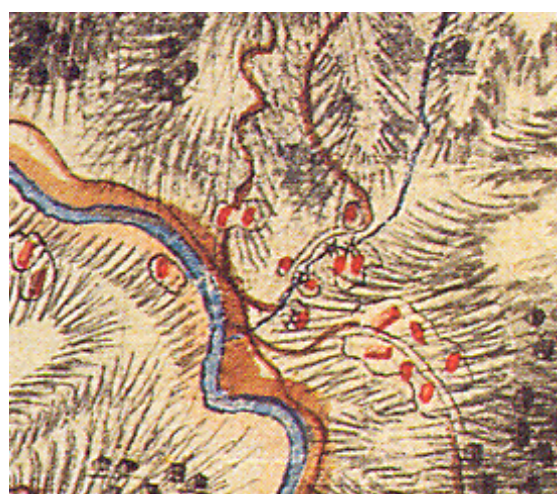
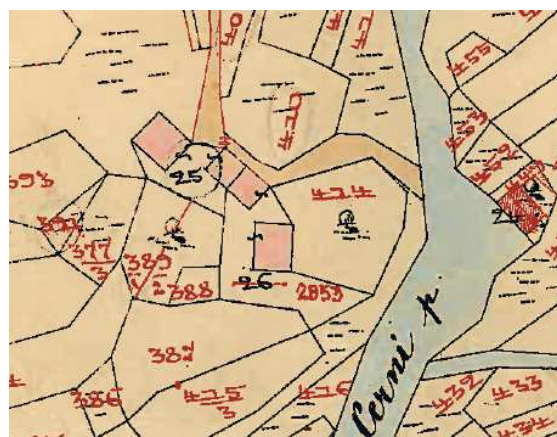
Slika 246: Zgoraj Črni Potok na izseku iz avstrijske vojaške specialke iz leta 1776; spodaj domačija na Hribce (prečrtana št. 26) na katastrski karti iz prve polovice 19. stoletja Sledov stavb nad njo sedaj ni več.

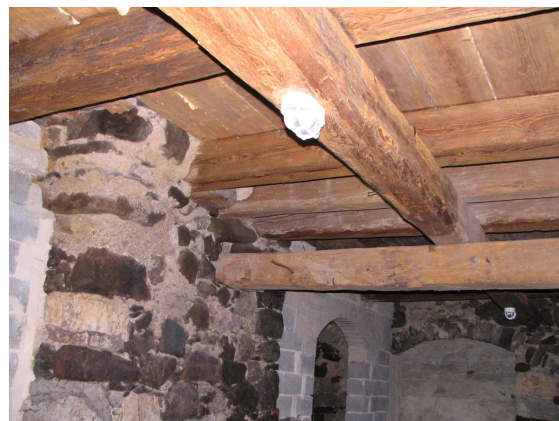
Slika 248: Močna jelova stropna konstrukcija v kleti hiše na Hribce iz začetka 19. stoletja.

ohranjeni stropnik v hiši. Ker gre za vrhlevno gradnjo iz doline, je ta kombinirana, kot je bil tu običaj – delno je lesena in delno zidana. Spodnji del je sezidan iz na vodo in zmrzal odpornega peščenjaka. Posebnost kletnega dela, ki je delno vkopan v relativno strm breg je v srednji *babi* z velikim polkrožnim obokom proti vkopanemu delu. V hlevski kletni del vodijo kar dvojna dvokrilna vrata na vsaki strani dolgega prostora, ki so po pripovedovanju omogočala celo prehod voza. Cel prostor kleti je bil nekoč verjetno enoten, brez sedanjih pregradnih sten. Vsa stropna konstrukcija proti zgornjemu nadstropju je jelova, iz debelih tesanih gred preseka približno 30x30 cm, ki so večinoma še originalne in so poleg nošenja nadstropja tudi povezovalne stene kleti. Nad debelimi plohi stropa je bilo nasutje iz črnega peska škrilavcev, nanj pa so bile položene podne deske.
