**Stavbna dediščina
v dolini zgornje Kolpe in
Čabranke**

**Stambena baština
u dolini gornje Kupe i
Čabranke**

Plešce, december 2013

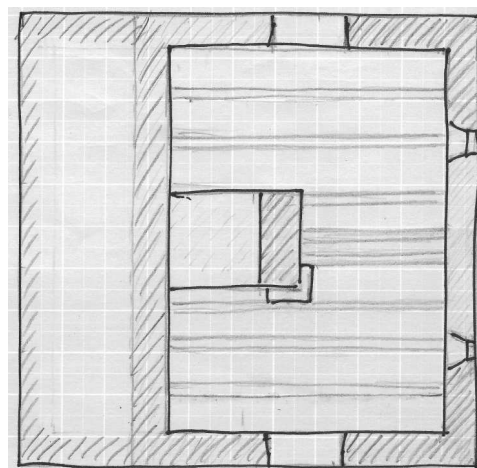
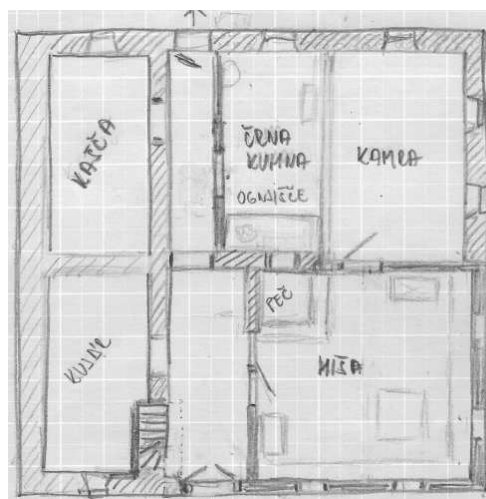
Slika 249: Kvadratna tlorisa kleti in nadstropja hiše na Hribce, osnovnih izmer 10,8x10,6m.

Hiša na Hribce je bila postavljena v kvadratnem tlorisu leta 1819, kar dokazuje

Hiša je bila dvotraktne razdelitve, z osrednjo vežo, kot velja za večino ostalih zgradb v okolici. Desno od vhoda, ki je šel neposredno iz brega in katerega vratni okvir in vrata iz druge polovice 19. stoletja so ohranjeni, se nahaja *hiša*. Ker v ozki veži ni bilo prostora za okno za prezračevanje, je bila nad vrati v okvirju odprtina, skozi katero je lahko prihajal svež zrak v vežo. *Hiša* ima v celoti leseno ostenje iz tesanih jelovih gred, debelih približno 15 cm, ki so zunaj in znotraj poletvane in ometane. V hiši se je ohranil originalni stropnik z letnico, inicialkami lastnika in na spodnji strani z Marijinim zavetnim znamenjem z dodatnima svaricama na vsaki strani. Stropnik ima le skromno posnete robove. Strop je izdelan iz osem do deset centimetrov debelih plohov, ki so na spojih spodaj prekriti s pribitimi ožjimi deskami. Hiša je skoraj kvadratnega tlorisa, z dvema oknoma na

vsaki steni in obrnjena proti dolini Čabranke ter Čabru. To je bila za kraj, za razliko od hiš v spodnjem delu doline, najpomembnejša smer. Iz hiše se je šlo v dokaj velik *štiblc*, ki pa ima za razliko od hiše kamnite stene, zgrajene iz lehnjaka, ki ga je v bregovih nad vasjo kar nekaj.

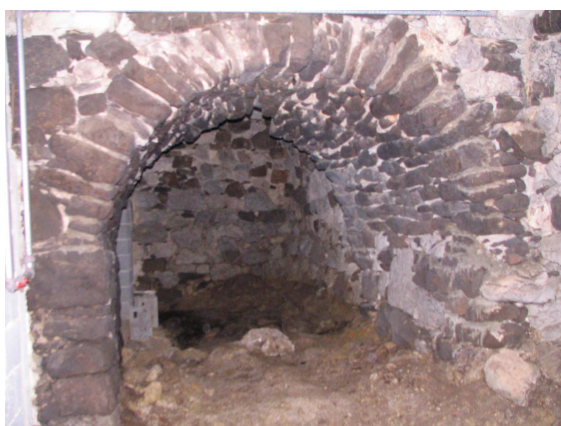
Slika 250: Detajl osrednjega polkrožnega oboka pod *babo* v kleti hiše na Hribce.

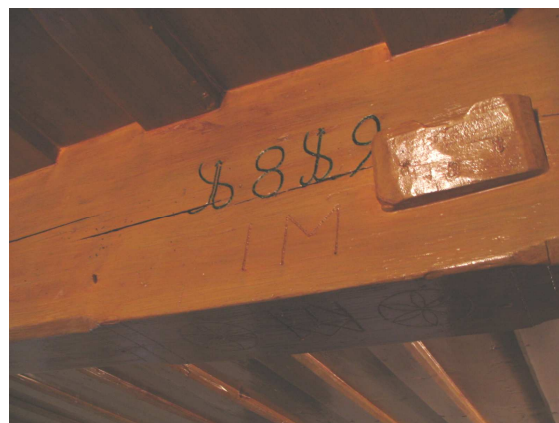
Slika 251: Stropnik iz leta 1819, ki drži strop hiše na Hribce.

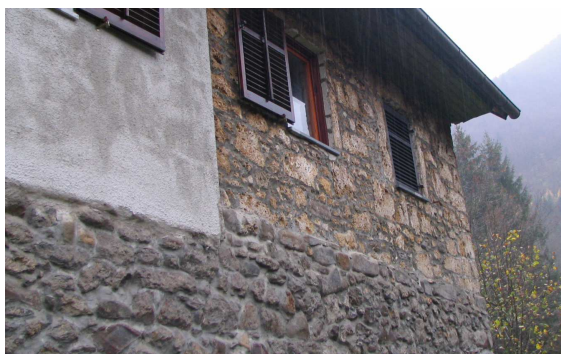
Slika 252: Zunanji izgled hiše na Hribce: ometani del levo je stena hiše, v osnovi izdelana iz tesanih gred, desni del nadstropja - štiblc je zidan iz luknjičastega in izolativnega lehnjaka, spodnji iz na vlago odpornejšega peščenjaka.

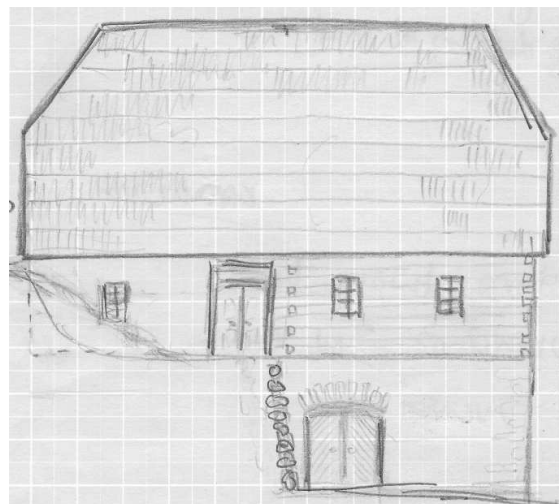
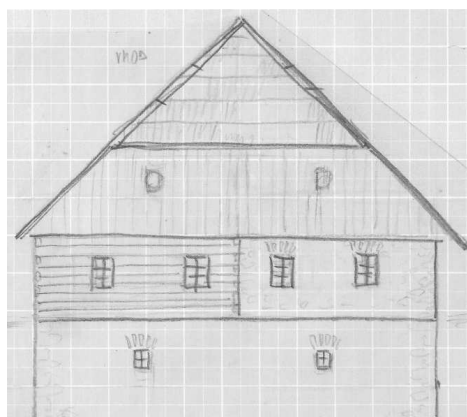
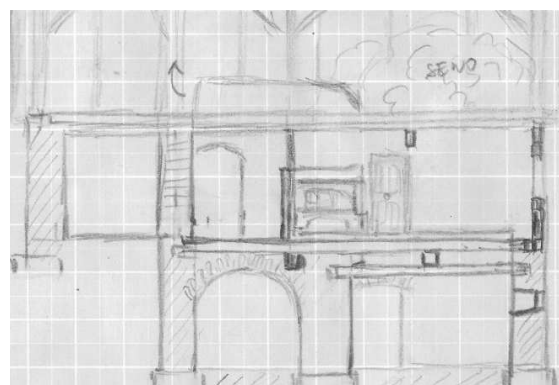
Slika 253: Rekonstruirana nekdanji zunanji izgled vhodnega dela hiše na Hribce ter strani proti Čabranki, iz začetka 19. stoletja. Spodaj vzdolžni prerez.

Iz raziskanega sem izdelal tlorise in rekonstrukcijo prerezov, iz katerih se natančneje vidi konstrukcija nekdanje hiše. Njen izgled je bil podoben kot pri ostalih hišah v dolini iz tistega obdobja. Prav tako lahko tudi notranjo razporeditev stavbe verjetno primerjamo z ostalimi, ki so bile kvadratnega tlorisa in pogoste še v sredini 19. stoletja po vseh dolinskih vaseh vsaj v

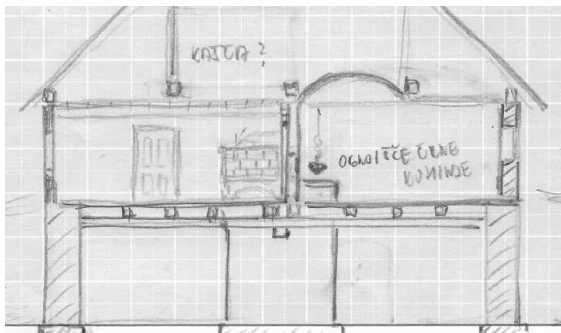
Slika 254: Rekonstruirani prečni prerez srednjega dela hiše na Hribce.

V nadaljevanju veže je preko nje postavljena kamnita stena z obokom, ki je preprečeval prehod dima iz črne kuhinje. Ta je bila za njim, čeprav je bila že davno nazaj dodatno pregrajena z leseno ometano steno. Na zadnji strani so vrata vodila iz veže prav tako neposredno v breg, pod katerim je imel lastnik svoj mlin. Baje so tisti, ki so prinesli mlet, počakali kar v kuhinji. Na levo stran veže sta bili v breg potisnjeni iz kamna zidani klet in kašča. Na podstrehi je morala biti proti Čabranki še lesena kašča. Nosilne grede ostrejša so dvignjene nad konstrukcijo stropov in se opirajo le na stene.

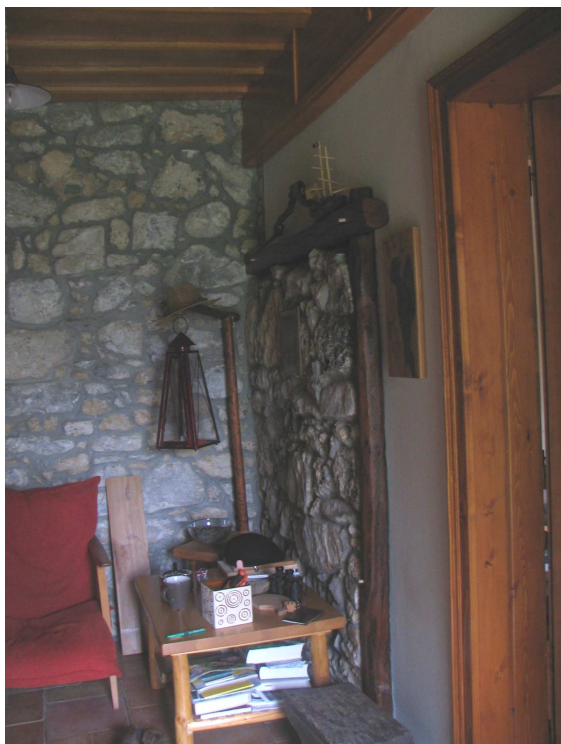
Slika 255: Veža s kamnitim zidom proti ognjiščni kuhinji in desno, kamnito nižjo steno, za katero je bila postavljena krušna peč v hiši.

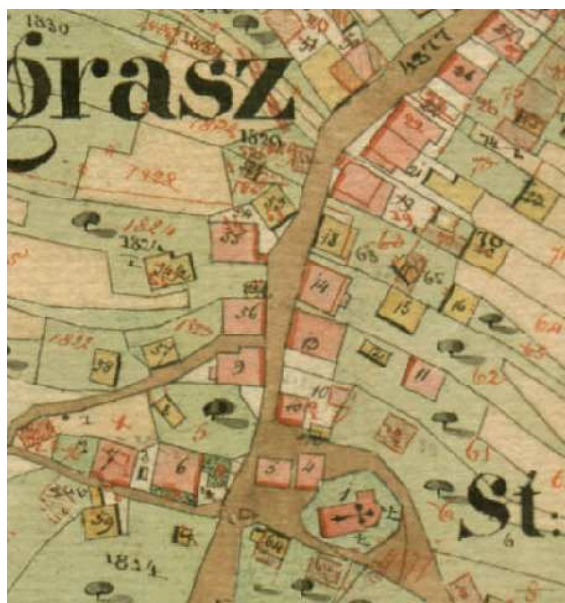
Slika 263: Hiša pri Mnčkenih (št. 53) na Travi, iz Franciscejskega katastra iz prve polovice 19. stoletja, ko je bila še lesena. Po požaru 1897 je bila malce zarotirana in na novo pozidana.

Hiša pri Mnčkenih je postavljena v zgornjem delu vasi in je ob požaru pogorela. Pri obnovi je bila zgrajena na novo. S sosednjo hišo, ki je bila obnovljena v istem času, sta bili takrat za nekaj dodatnih metrov razmaknjeni med seboj. Pogoreli hiši sta stali pred požarom bolj skupaj, kar se vidi iz karte, in nekoč mogoče celo del istega gospodarstva, saj sta bili postavljeni pod nenavadnim kotom.

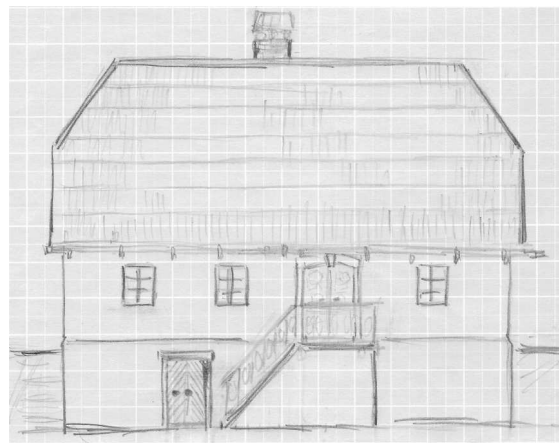
Slika 265: Rekonstruirani izgled hiše iz leta 1897 pri Mnčkenih, Trava.

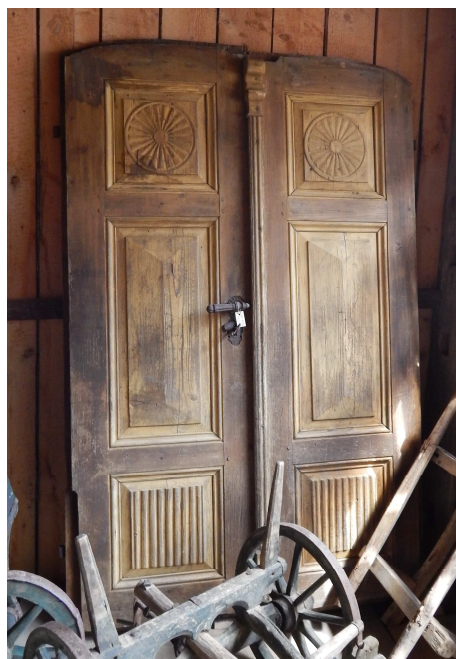
Slika 266: Nekdanja vhodna vrata v hišo iz leta 1897, z motivom sonc na vsakem krilu. Portal je bil lesen in ni ohranjen.

V stanovanjski del hiše, ki ima za razliko od večine ostalih hiš sosedov vhodno fasado vzporedno s cesto, se je prišlo mimo kletnih vrat, po stopnicah ter preko lesenega ganka. V hišo je vodil lesen portal z dvokrilnimi vrati, vratni krili s polnili sta bili okrašeni s sončnim motivom in sta se ohranili kljub predelavi hiše do danes.

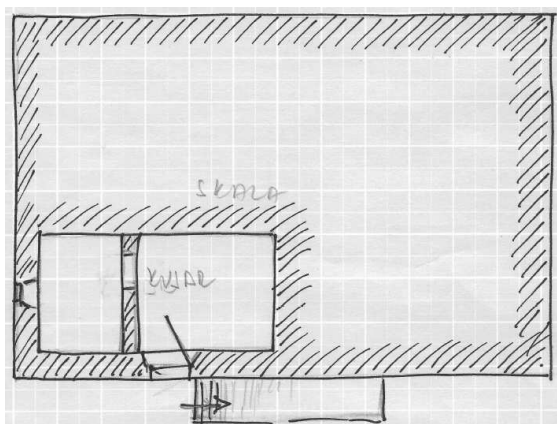
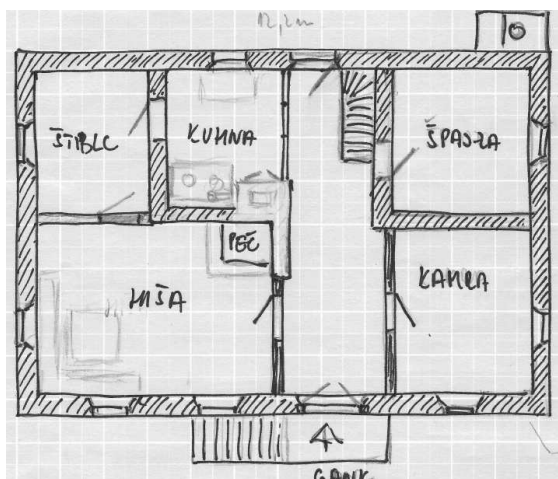
Slika 267: Rekonstruirani tlorisi kleti, nadstropja in male lesene kašče na podstrehi pri Mnčkenih. Hiša je pravokotnega tlorisa. izmer približno 8,3x12,2 m, Trava.

skala, je drugačna kot nad desnim bregom doline. Zato ima Mnčkena hiša podkleten le tisti del tlorisa, ki so ga potrebovali za klet. Drugi del hiše ni podkleten, saj je tam pod zemljo kompaktna skala, ki je vidna tudi že v delu kleti. Nekatero pritlične hiše v vasi imajo klet za krompir grajeno celo tako, da je dostopna le iz veže ali kuhinje po strmih stopnicah ali lestvi. Mnčkena je imel vrata na prednjo stran hiše.

Celotna hiša Mnčkenih je zidana iz kamna. Le podstreha je imela mogoče še lesene zatrepne stene, ki so bile ob kasnejši prenovi pozidane z opeko. Poleg hiše je cel čas stal skedenj s podom, *kozucem* na strani in hlevom v spodnjem delu, zato podstreha nikoli ni služila shranjevanju sena, temveč le suhih poljskih pridelkov.

Po vhodu v hišo je sledila veža, ki tu ni bila v sredini hiše. Bila je podobno zamaknjena, kot smo videli pri hišah kvadratnega tlorisa v dolini. Na desno stran proti cesti so bila vrata v manjšo *kamro*, za njo je bila iz veže pod stopnicami v podstreho dostopna *špajza*, postavljena v severni kot hiše. V hišah v vasi je bil marsikje med obema vrata postavljen mizarski *ponk* ali *hlapec* na katerem je gospodar lahko popravljaj orodje. Na levo stran od vhodnih vrat so vodila vrata v *hišo*.

Hiša je za razliko od tistih v dolini bolj pravokotne oblike 4x5,2 m. Ker je bila hiša zidana relativno pozno, je bil njen strop že v začetku poletvan in ometan. Tudi ostali stropi v prostorih so bili ometani, razen vežnega, ki je morda še bil lesen. Kuhinja je bila v zadnjem delu hiše, proti dvorišču

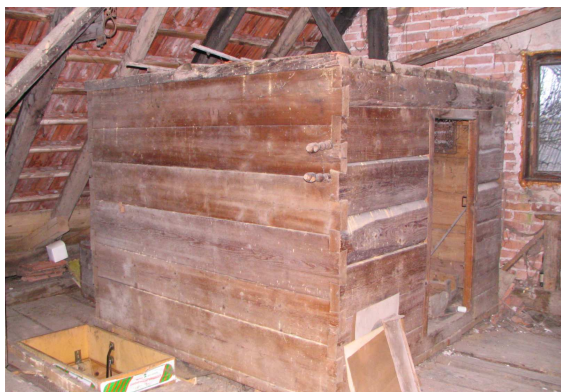
Slika 268: Stara kašča iz debelih plohov na lastavičji rep, s predali za zrnje in policami za drugo hrano v notranjosti.

Na podstrehi je bila postavljena mala kašča velikosti 2,3x2,4 m, do katere se je prišlo po strmih stopnicah iz zadnjega dela veže. Pod slemenom je bilo še sušilo, ki je dobivalo dim iz lopute v dimniku. Kasneje je bila na podstrehi izdelana še sobica iz plohov, v kateri je živela teta. Vsa ostala podstreha je bila odprta in založena s starimi skrinjami ter velikimi kovčki iz Amerike. Največjega je pripeljala mama sedanje lastnice pred drugo svetovno vojno. Kljub izredno velikemu volumnu je služila le za shrambo manj potrebnih stvari.

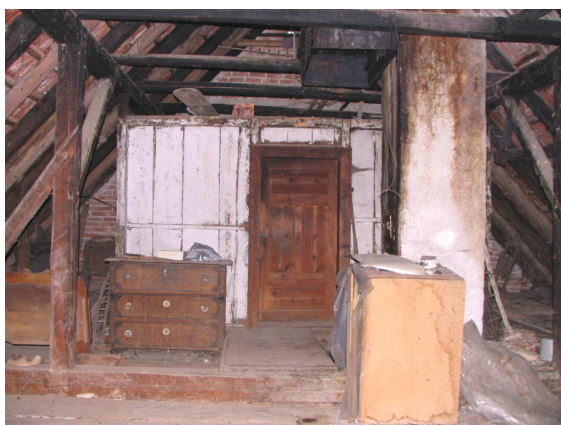
Slika 269: Pred drugo vojno iz plohov zbita podstrešna sobica, v notranjosti poletvana in ometana, nekdanj ogrevana z litoželeznim gašperčkom.

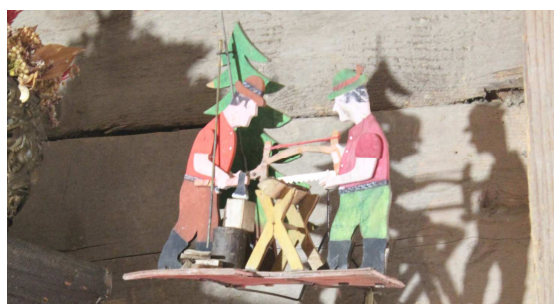
Slika 276: Nekoč v dolini in nad njo obvezna vetrnica nad štedilnikom, z gibajočimi figurami dveh mož, ki žagata drva, iz zbirke Mnčkenih na Travi.

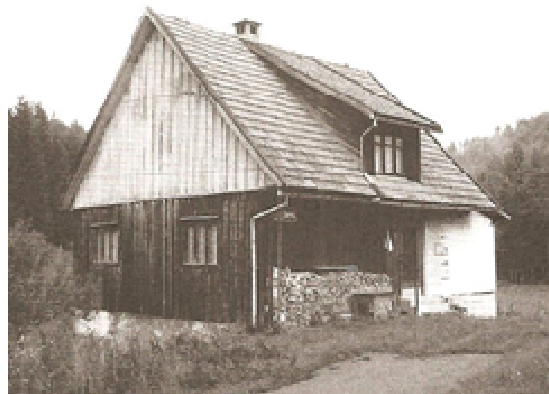
Slika 278: Tipična hiša iz okolice Trstja (Tršća), nekoč je bila brez frčade na strehi, brez dimnika in tridelnih oken. Vse to je bilo dodano kasneje. Streha je bila običajno na čop. Na srejde štalę je bua kamnita baba na kire je buo per starine uogniščę, a v novejeh cajteh so najne zezidale rajfnek.

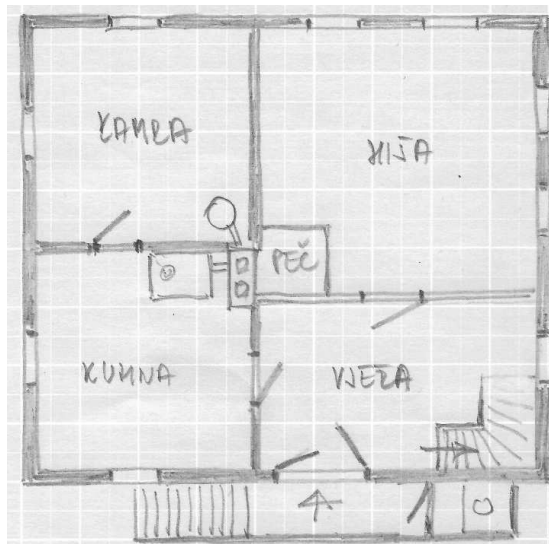
Slika 279: Skica tlorisa hiše s področja Trstja (Tršća) iz obdobja po uvedbi štedilnikov in zgraditvi dimnikov. Glavni bivalni prostor je postala kuhinja. Hiša služi le še spanju.

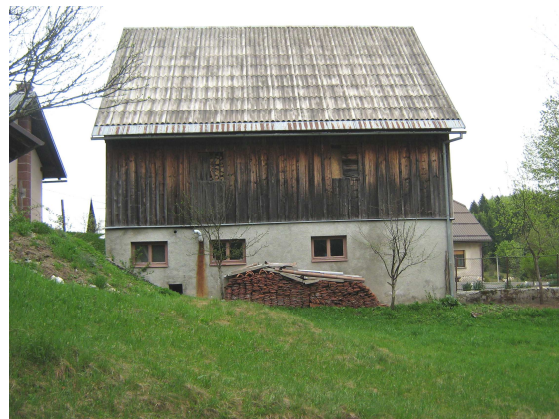
Slika 280: Skedenj s področja Trstja (Trščá), spodaj s kamnom pozidan hlev, zgoraj leseno nadstropje za seno.

Spujdna stran skedna ję bua vkapana v zjęmlo tak ko per hiše. V štauo pad skednen sę ję šuo zes spujdnę strani, a pavarh štalę ję biu plac za kuua je drugo rabatijo ke so mo djale kazuc, a vęč ko

palavica ję bua za senu spravlat. Senu so dejvale je na glajd. Z glajda v štauo ję biu narjęn rahtar pa kirmo so metale senu za ževino futrat.

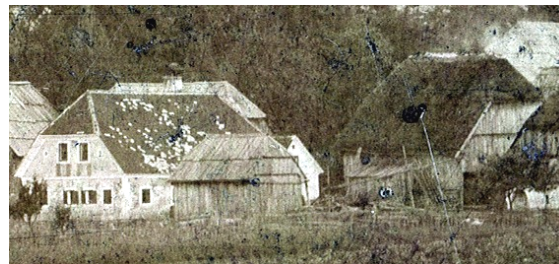
Slika 283: Rihtarjeva domačija na fotografiji iz konca 19. stoletja, z velikim dimnikom, prekrita verjetno z bobrovcem, desno skedenj. Vir internetna stran zavoda Rihtarjava domačija.

Po vsej verjetnosti hiša v začetku ni imela dimnika, in je bil široki, verjetno kamniti dimnik na stari fotografiji dozidan kasneje. Še kasneje pa sedanji tanjši dimnik. To bi pomenilo, da se je dim iz dveh peči v *hiši* in *šišci* stekal pod plitkim obokom nad kuhinjo, ki je preprečeval prehod iskram,

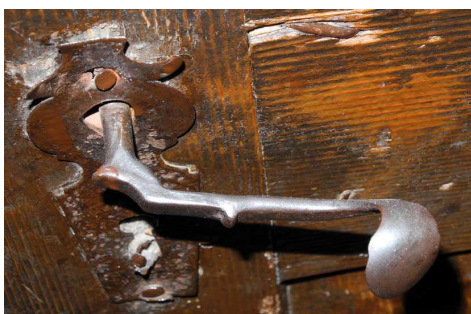
Slika 285: Kljuka vrat v *kamro*, baročno zavutih oblik. Vir internetna stran zavoda Rihtarjeva domačija.

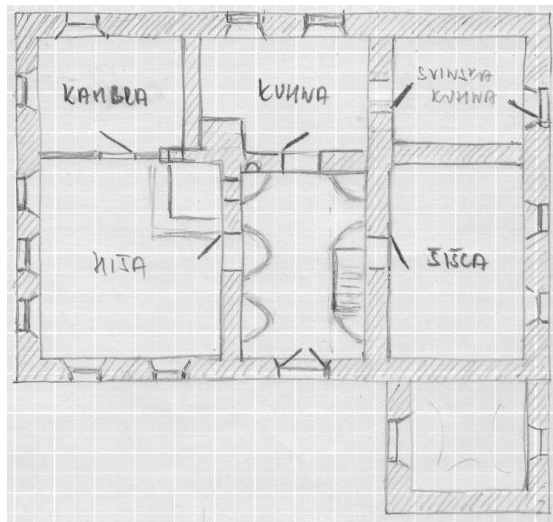
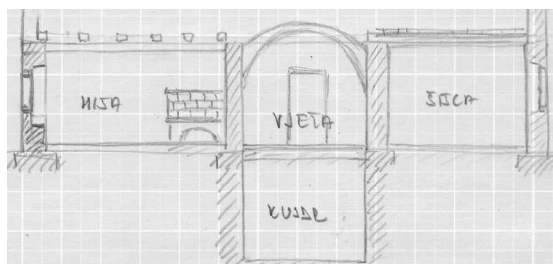
Slika 286: Poskus rekonstrukcije prvotnega tlorisa in vzdolžnega prereza Rihtarjeve domačije, osnovnih dimenzij 9,2 x 13,4m.

Hiša je po tlorisu malce drugačna od tistih, ki smo jih bili vajeni iz vasi v dolini ali nad njo, na kočevarski strani, a v osnovi sledi istim oblikovnim in kulturnim tokovom. Še vedno je to pritlična dvotraktna stavba z malce iz osi zamaknjeno srednjo vežo. Hiša je v celoti sezidana iz kamna, lokalnega apnenca. Drugačen izgled ji daje verjetno kasneje prizidana kašča pred vhodom v hišo. Lahko, da je stala tu že od začetka, saj tako v ključ dodan del s kletjo ali kaščo v okolici ni redkost. Zatrejni zidovi nad pritličjem so bili izgleda zidani šele ob eni izmed predelav konec stoletja, ko je verjetno hiša dobila tudi podstrešno sobo. To je vidno iz stare slike v začetku,

Verjetno je imela hiša v začetku lesene zatrepne stene na podstrehi in po vsej verjetnosti v začetku ni imela dimnika. Kamnite so tudi stene skoraj kvadratne hiše, velike 5x 5,2 m, s krušno pečjo izmer 135x150x150 cm. Hiša je imela tri okna na sprednji steni ter verjetno dve na severni steni, kar v drugih krajih območja ni bilo ravno običajno. Hiša je obrnjena proti cerkvi in proti spodnji strani doline. Od tam je vodila cesta iz Loške doline, ki je bila pomembnejša od tega, da gre za sever. S tem lahko razberemo tudi prioritete nekdanjega lastnika. Edina lesena je predelna stena proti *kamri* (kot tu rečejo štiblcu, sobici poleg hiše). Strop hiše je bil nekoč že predelan in je ometan, verjetno

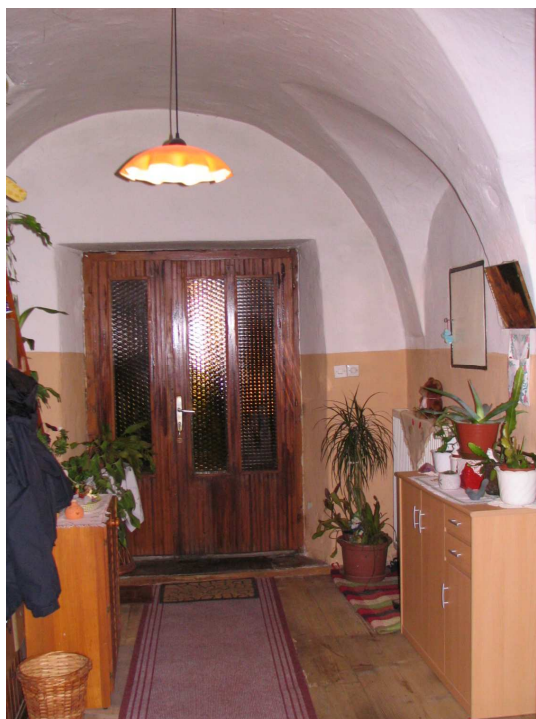
Slika 287: Visoko obokana veža z vhodnimi vrati, pod vežo je vkopana klet, dostopna po lestvi skozi ozko odprtino v podu.

Vhodna veža je za razliko od ostalih prostorov polkrožno obokana z vmesnimi slopi, in s stropom nekaj višja od pritličja, pod to vežo je pod nivojem okolice vkopana globoka krompirjeva klet z lesenim stropom. Iz veže vanjo vodi le majhna, s pokrovom zaprta odprtina v podu pod stopnicami za na podstreho. Krompir se je v klet stresalo, iz nje pa nosilo po lestvi.

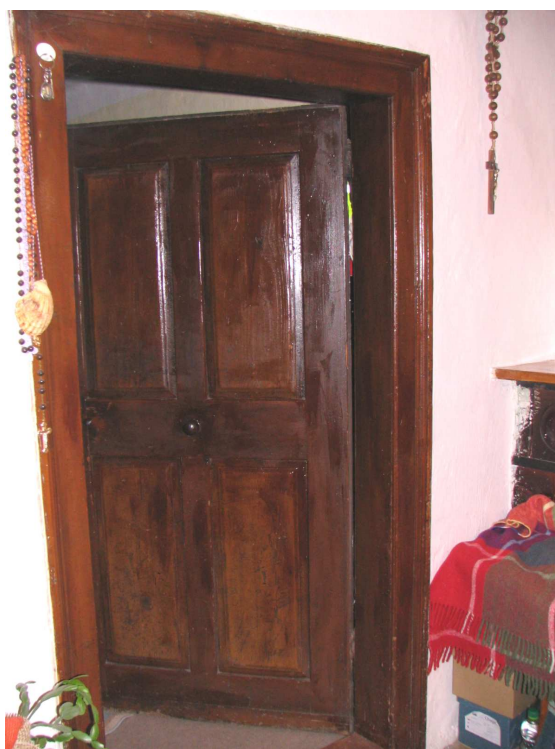
Slika 288: Stara notranja vrata proti *kambri*, desno krušna peč.

Iz veže se gre na levo v hišo s *kambro*, na desno v manjšo *šišco*. Glede na višino vasi in zimske temperature bi bilo možno, da je tudi v njej nekoč stala zidana peč, saj se jo bi lahko nalagalo iz črne kuhinje. Na koncu *vježe* je precej velika kuhinja, nekoč

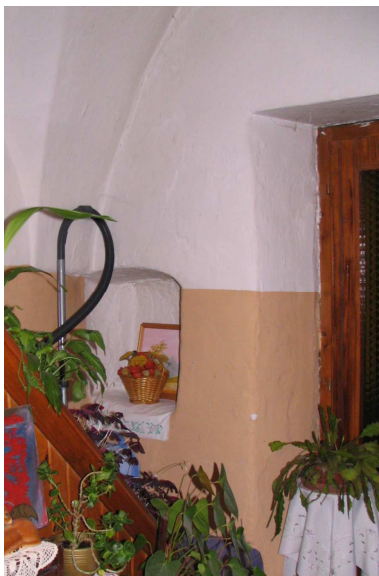
Slika 289: Niša poleg vhodnih vrat, verjetno ostanek malega okenca za zračenje veže in dovod zraka preko veže do ognjišča. Zaradi nizkih temperatur pozimi je okence precej manjše, od tistih v dolini.

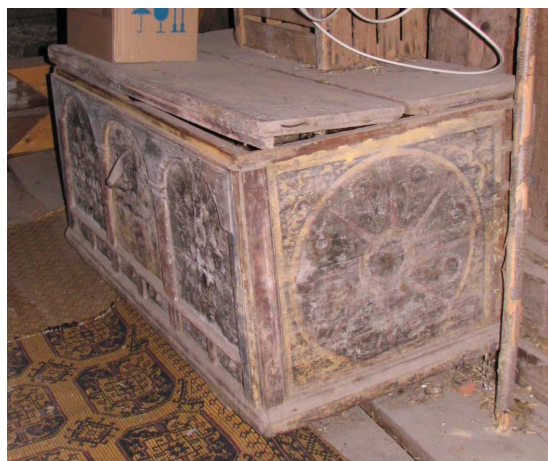
Slika 290: Ena redkih poslikanih skrinj v okolici. Delitev sprednjih polj s stebriči in slopi ter ornamentalne poslikave.

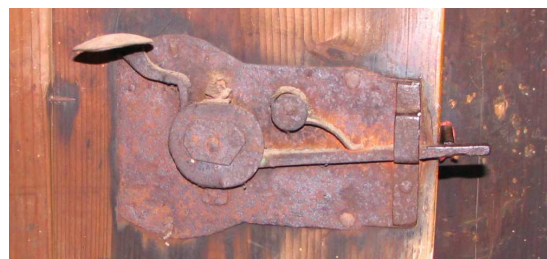
Slika 291: Ključavnica vrat na podstrehi, verjetno iz časa izgradnje hiše – konec 18. ali prva polovica 19. stoletja.

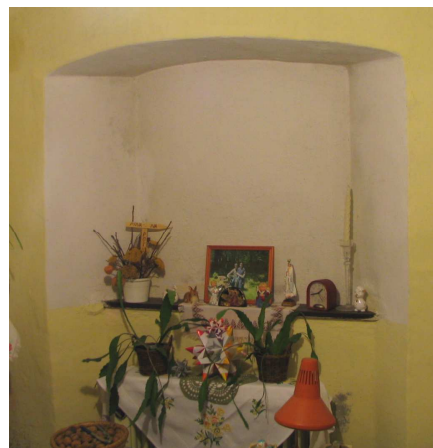
Slika 292: Izvedba široko razprte špalete v kamniti steni za nekdanje okence v kamri. Enake velikosti in izvedbe so bila vsa okna v pritličju Rihtarjave hiše.

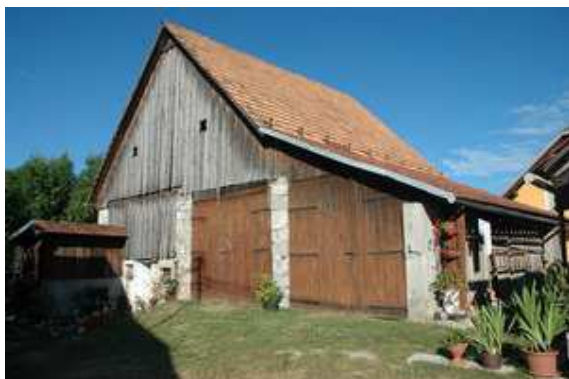
Slika 293: Skedenj Rihtarjave domačije. Vir internetna stran zavoda Rihtarjava domačija.

Skedenj, ki stoji zraven hiše in v katerem je bil tudi hlev, naj bi bil iz časov nastanka hiše. Doživel je temeljito prenovo leta 1925, ko so skednju docela zamenjali ostrešje. O tem pričajo številni podpisi in oznake na nosilnih tramovih. Sklepamo lahko, da je ostrešje prenovil oziroma dal na novo postaviti Alenkin pradedek Franc Troha, ki je leta 1904 odšel v Severno Ameriko. Po ustnih virih naj bi se iz Severne Amerike vrnil šele po koncu prve svetovne vojne. Skedenj je po arhitekturi podoben maloštevilnim skednjem, ki so danes še ohranjeni v Babnem Polju. Večina gospodarskih poslopij je bila v mesecu juliju 1942 požgana, požgane so bile tudi številne hiše v vasi.

Skedenj ima delno vkopan hlev *štalo* in *klet*, *zvoz* na nivoju dvorišča, *pod* ter *padek* in *glajd*, ki sta del lesenega ostrešja. *Štala*

in *klet* sta zidani iz kamna, del nad *zvozom* je lesen in namenjen za shranjevanje sena, delovnega orodja, strojev ...

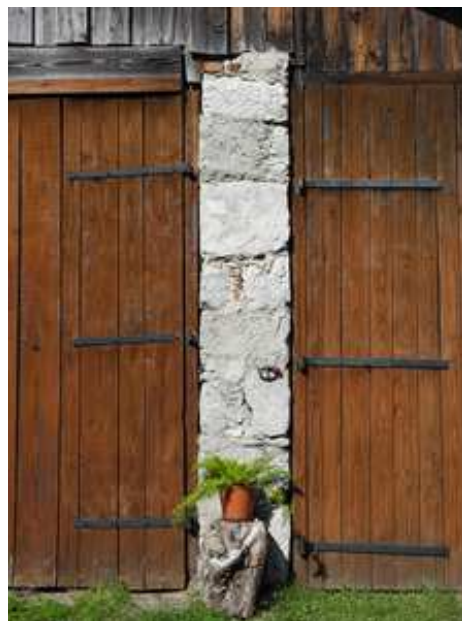
Slika 294: Kamniti slop skednja Rihtarjeve domačije. Vir internetna stran Zavoda Rihtarjava domačija.

Objekt ima tudi za območje Loške doline značilne kamnite slope, na katere je naslonjeno leseno ostrešje. Fasada je kamnita, zgrajena iz lokalnega apnenca, z lesenimi polnili iz vertikalnih smrekovih desk.
