METODOLOGIJA ZAVAROVALNIH KONSERVATORSKIH RAZISKAV V MARIJINI ROTUNDI V KOPRU IN NOVA ODKRITJA

Mojca GUČEK

MZVNKD Piran, SI-6330 Piran, Trg bratstva 1

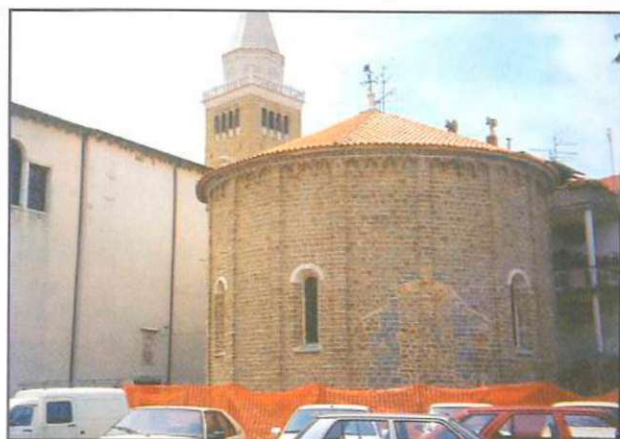
*Sl. 2: Rotunda Carmine (MZVNKD Piran).
Fig. 2: The Rotunda of Our Lady of Mount Carmel.*

Zunanja podoba romanske kristilnice sv. Janeza Krstnika je bila zelo podobna današnji. Zgrajena je bila iz klesanih blokov sivega kamna, položenega v malto tako, da je imela zelo tanke fuge. Rotunda ima dvojni stopnjevan podzidek, spodnji je nižji, zgornji je višji in ima mehak prehod v steno. Zunanjščina rotunde je bogato dekorirana z lizenami, ki izhajajo iz krepkega podziidka in se ob preprostem kamnitem napušču pod streho povezujejo med seboj s trojnimi slepimi arkadicami. Kamnita struktura gradnje je vidna. Po odstranitvi zasutja ob rotundi do romanskega nivoja pohodne površine, katerega je načrtoval tudi že Forlati, je tako v celoti viden romanski fasadni plašč kristilnice. Okrogla tlorisna oblika je bila osnova za valjasto stavbo, ki jo je zaključevala preprosta stožčasta streha.

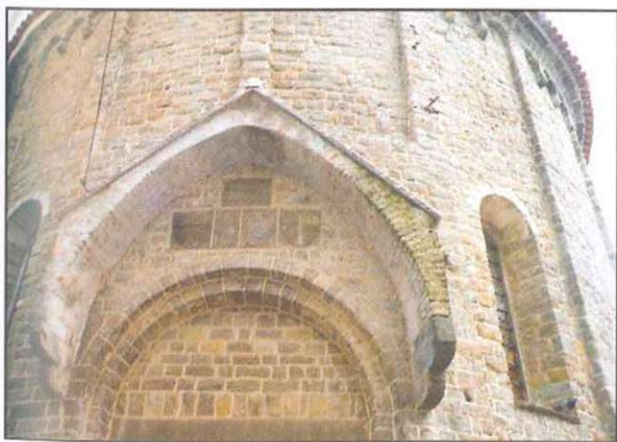
Sl. 3: Vhod v rotundo (MZVNKD Piran).
Fig. 3: Entrance to the rotunda.

tem, kaj je bilo narejenega, ni, zato lahko le sklepamo, da so bile izvedene tiste spremembe, ki jih lahko opredelimo kot posegi gotskega stilnega obdobja. V tem času je bil preoblikovan vhod, nad njim je bil postavljen trikotni zaključek, oblikovan kot gotška strešica, ki jo ob straneh nosita stopnjevani konzoli. Tudi ta gotška intervencija je izdelana iz opeke. Pod napisom (Caprin, 1905, 176) so ohranjeni plitvi reliefi: dva grba, ki pripadata družini Falier, lik sv. Janeza Krstnika in lev sv. Marka s krono in zaprto knjigo, ki je razmeroma redka tovrstna ikonografska upodobitev, v literaturi pa je omenjena kot eden izmed najstarejših ohranjenih primerov beneških reliefov (Rizzi, 1987, 59-60).

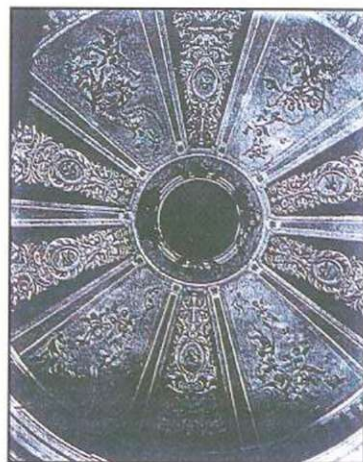
Sl. 4: Baročna dekoracija kupole rotunde (MZVNKD Piran).

Fig. 4: Baroque decoration of the rotunda's dome.

Današnja kupola je polkrožne oblike, njena stenska površina je gladko ometana brez členitve. V temenu kupole je ohranjena baročna slika, ki jo uokvirja iz ometa izdelan in s štukaturo dopolnjen okrogli baročni okvir. Že sondiranja ostenja do pričetka kupole so pokazala, da je stenski obodni del krstilnice zgrajen iz klešanega kamna, kar se odraža tudi na njeni zunanjsčini. Celotna kupola pa je zgrajena iz opeke. Rezultati sondažnih raziskav so pokazali, da celotno notranjščino prekriva enotna plast novejšega ometa, le na določenih odkritih delih je še lahko vidna sled tankega apnenega beleža, ki bi ga bilo mogoče vzporejati s sorodnimi gotskimi ometi. Zelo verjetno je uničenje in odbitje gotskega ometa pripisati že baročni predelavi objekta, še temeljiteje pa seveda tudi Forlatijevim posegom "čiščenja".

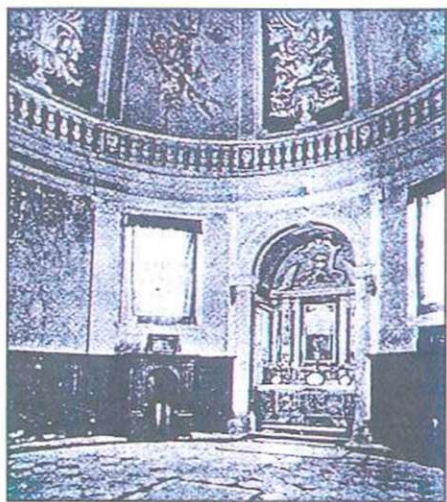
Sl. 5: Baročna notranjščina rotunde (MZVNKD Piran).
Fig. 5: Baroque interior of the rotunda.

Krstilnica, posvečena sv. Janezu Krstniku, je ohranila tipične srednjeveške značilnosti predvsem na svoji zunanjsčini, medtem ko je bila njena notranjščina v baroku še temeljiteje spremenjena. Koprski škof Agostino Brutti je v testamentu zapustil denar za obnovo rotunde Carmine, tako da se je leta 1747 pričela temeljita prenova (Cherini, 1993, 11-18). Zunanjščina rotunde ni doživela veliko sprememb, razen zamenjave okenskih odprtih z večjimi skoraj kvadratne oblike in dodan je bil v osi vhoda v tlorisu pravokotno zaključen prezbitarij. Temeljito je bila predelana notranjščina, in sicer v duhu prevladujočega stilnega izraza sredine 18. stoletja. Ostenje in kupola sta bila dekorativno obdelana s štukaturo in poslikavo. V sredino kupole je bila postavljena slika s prizorom Kristusovega krsta v Jordanu.

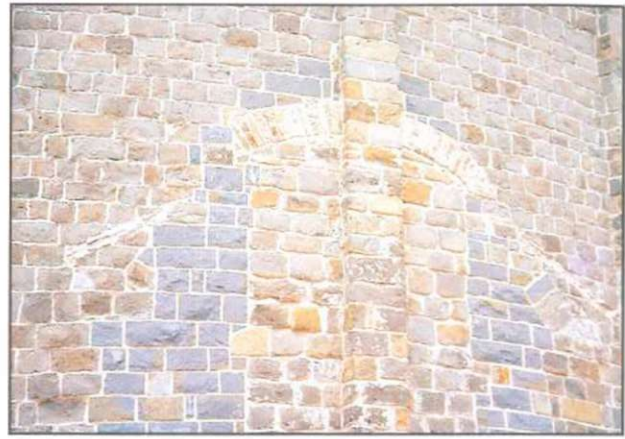
Sl. 6: Sledovi romanske apsde in baročnega okna v plašču rotunde (MZVNKD Piran).

Fig. 6: Traces of the Romanesque apse and the baroque window in the rotunda's wall.

Med zadnjimi arheološkimi sondažnimi raziskavami ob obodu stavbe so bili odkriti ostanki nekdanje polkrožne apsida, ki je bila orientirana proti vzhodu. V zasutem delu podzidka so ohranjeni iz zidu štrleči nastavki zidu apsida in del tlaka polkrožne oblike iz apnega estriha z dodatkom zdrobljene opeke. Ohranjeni fragmenti apsida kažejo, da je bila zgrajena sočasno s podzidkom. Apsida ni bila postavljena v osi vhoda, ampak je bila orientirana proti severovzhodu. Na zunanjsčini je v strukturi zidu dobro vidna višina apsida, saj so ohranjeni fragmenti, ki kažejo obliko strešine in način prekrivanja, saj so v zidu ohranjene tanke kamnite plošče, zato je možno, da je bila streha krita s skrlami.

Dosedanje razprave in literatura navajajo okroglo tlorisno obliko nekdanjega baptisterija, saj je bila odkrita njegova polkrožna apsida pred dobrim letom dni. Edini fragmenti o nekdanji apsidi so vidni v kamniti strukturi zidu fasadnega plašča. Zadnikar (1982, 438-439) v uvodnem poglavju o rotundah predstavlja tipični romanski primer rotunde, kjer ima osrednji prostor tloris okrogle oblike, ki mu je pogosto na vzhodnem delu dodana apsida polkrožne oblike.³

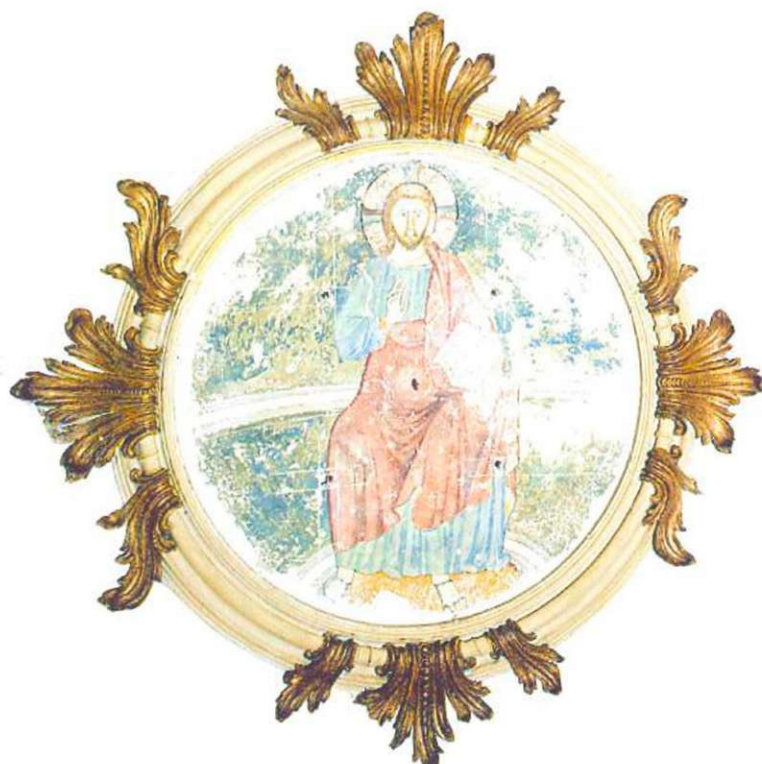
Sl. 7: Freska Kristusa Pantokratorja v kupoli (MZVNKD Piran).

Fig. 7: Fresco with depiction of Christ Pantocrator discovered in the rotunda's dome.

Najnovejša odkrita freska Kristusa Pantokratorja v osrednjem delu kupole je verjetno tudi del gotške predelave objekta, saj jo Höfler v uvodnem prispevku tega sklopa datira v čas pred 1320. Za sedaj je freska omejena s krepkim baročnim štukaturnim okvirjem, čeprav je bila kupola verjetno v celoti poslikana. Ikonografski tip Kristusa Pantokratorja zahteva spremljajočo poslikavo, v katero lahko sodijo angeli, štirje evangelisti ali njihovi simboli ter apostoli. Sedeči Kristus, ki je postavljen v osi vhoda, zavzema celotno višino okroglega omejenega prostora z ozadjem v zelenem tonu in z zlatimi zvezdami. Sedi na nebesnem svodu, z nogami na zemlji, z desnico blagoslavlja in v levici drži knjigo z napisom EGO SUM LUX MUNDI. Pogled ima uprt proti nebu.

Da bi lahko ugotovili ohranjenost poslikave v kupoli, bodo potrebne nadaljnje raziskave celotne kupole, ki bodo morale biti v prvi fazi nedestruktivne, šele kasneje bomo lahko na podlagi teh rezultatov določili in omejili sondažne raziskave. Možno bi seveda bilo, da je ob zadnji predelavi in prezentaciji rotunde, ko so bili vsi ometi odbiti, bila uničena tudi poslikava kupole, če tega niso storili že v času baročne predelave.
