Popotresna obnova profane stavbne dediščine v Posočju

Andrejka Ščukovt

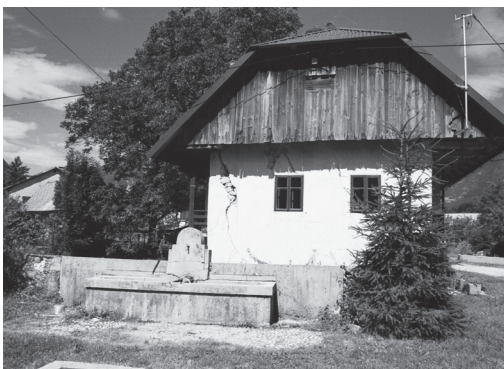
1

Sl. 1: V potresu leta 1998 in nato leta 2004 poškodovana hiša v Česzoči. Foto: Andrejka Ščukovt, 2009.

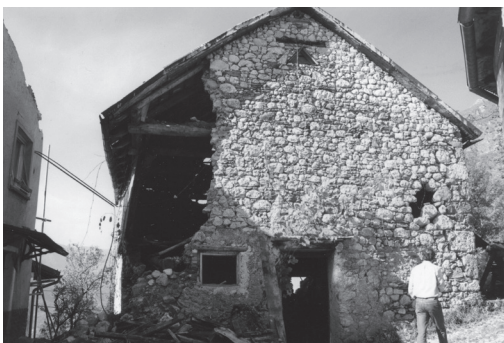
2

Sl. 2: V potresu leta 1998 poškodovana stavba v Drežniških Ravnah. Foto: Andrejka Ščukovt, 1998.

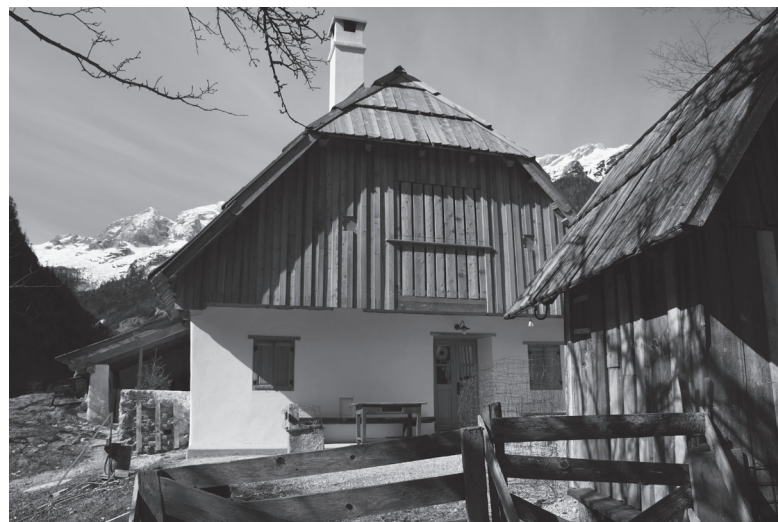
4

Sl. 4: Popotresno obnovljena hiša na Turarjevi domačiji v Trenti. Foto: Andrejka Ščukovt, 2022.

Aktivnosti za celovito prenovo domačije so potekale od leta 1998. Ker se je stanje stavb iz leta v leto slabšalo, je leta 2013 OE Nova Gorica naročila izdelavo posnetka stanja vseh stavb domačije. Leta 2017 smo izdelali Konservatorsko-restavratorske usmeritve za celovito obnovo. Leta 2018 je DTP hišo uvrstila v Program popotresne obnove. Iste leta je arhitektka Jasmina Šavli Lapanja pripravila dokumentacijo za rekonstrukcijo hiše. Leta 2019 je bilo izdano gradbeno dovoljenje. Obnova se je začela leta 2020, ko je najprej izbrano gradbeno podjetje naredilo novo dovoljeno pot in jo speljalo tako, da smo ohranili na suho zložene kamnite zložbe. Zaradi dotrajanosti lesene kritine in strešne konstrukcije je bila še pred začetkom obnove streha hiše zaščiten s ponjavo, da se je preprečilo zamakanje. Popotresna obnova se je začela s statično sanacijo nosilnih zidov z utrjevanjem z injiciranjem, vgradnjo armiranobetonskih in jeklenih vezi, podbetoniranjem temeljev hiše in obeh prizidkov ter izvedbo drenaže. Ob obstoječi zid v beli kuhinji, ki zamejuje prostor med belo in črno kuhinjo, je bila pozidana nova opečna stena. S to rešitvijo se je v črni kuhinji ohranilo originalno steno in stoletni omet oz. belež. Nova opečna stena je pozidana še v manjši

sobi desnega prizidka, kjer so danes shramba, kopalnica in stranišče. Ko je bilo osnovno stanje objekta utrjeno, so sledili ukrepi v ostrejšju. Izdelana je bila nova lesena konstrukcija dvokapne strehe z obojestranskima čopoma, ki je pokrita z macesnovimi deskami debeline okrog 2 cm, širine 15 cm in dolžine 180 cm. Način prekrivanja je na dva preklopa. Na spodnjem koncu je rob žaganih desk tesan. Tesani so še robovi tramov strešne konstrukcije. Vidni elementi konstrukcije strehe pa so zvezani z lesenimi klini. Na vhodni fasadi je lesen strešni zatrep posodobljen. Vgrajena je večja okenska odprtina, senčijo jo lamele. Pozidana sta dva nova dimnika, ker obstoječa nista bila ognjevarna in statično stabilna. Preden so dimnik lončene peči porušili, je restavrator z dimnika snel fragment ometa z letnico 1939. Novi zunanji vidni del dimnika je narejen po vzoru predhodnika, ometan in z ravno kapo. Lega in velikost okenskih in vratnih odprtin ni spremenjena. Novo je stavbno pohištvo. Okna so dvokrilna in deljena na tretjine. Okovje, tečajniki, ključavnice, kljuge sledijo historičnim vzorcem. Okna so senčena s polkni. Ruševini obeh prizidkov sta sanirani tako, da so zunanje stene ponovno pozidane v kamnu. Nekdanji listnik je zaradi nove vsebine z notranje strani pozidan z opeko. Končni fasadni omet je obdelan v finem zaglajenem ometu in beljen. Po odstranitvi ometa v izbi smo ugotovili najstarejšo stavbno zasnovo hiše. Na severni steni sta se pokazali očem skriti zazidana vratna in okenska odprtina, ki sta potrdili domnevo, da je bil ta prostor prvotna bivalna celica. Sledila je bočna rast, ko so enodelnemu prostoru dodali nove prostore na severni in vzhodni strani. Z restavratorskimi posegi nam je uspelo ohraniti premično in nepremično opremo hiše: notranja vrata s podboji, krušno peč s klopjo, leseno palico za sušenje oblek, vzdano omarico itd. Posebna pozornost je bila namenjena utrjevanju originalnega ometa sten in stropa v nekdanji črni kuhinji.

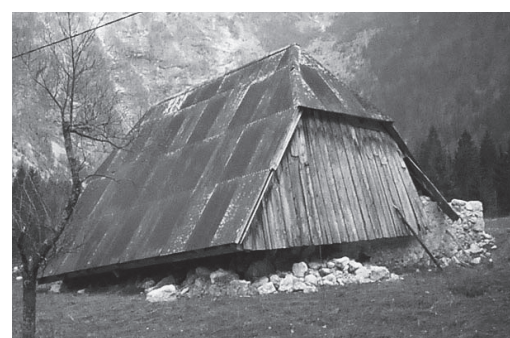
5

Sl. 5: V potresu leta 1998 poškodovan ovčji hlev v Lepeni. Foto: Andrejka Ščukovt, 1998.

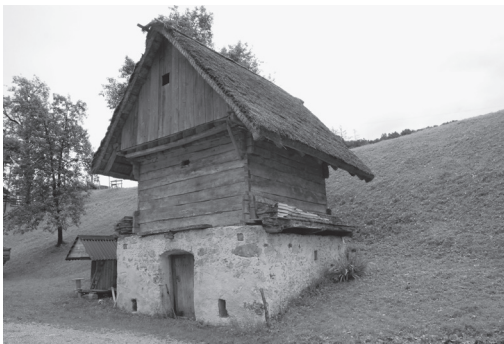
8

Sl. 8: Primer popotresno obnovljene zidane osnove kašče iz Podmelca. Foto: Andrejka Ščukovt, 2014.

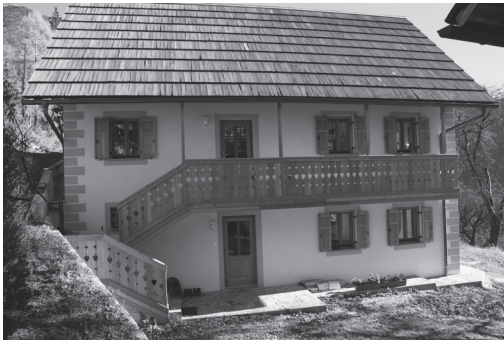
9

Sl. 9: Kneške Ravne, nadomestna gradnja hiše v Triglavskem narodnem parku. Foto: Andrejka Ščukovt, 2020.

Konservatorska teorija izjemoma dopušča rekonstrukcijo stavbne dediščine v smislu natančnega arhitekturnega ali fotografskega posnetka, če so za to zagotovljeni naslednji pogoji: spomenik je bil porušen kot posledica naravne nesreče, druge večje katastrofe ali vojne; za rekonstrukcijo obstaja natančna dokumentacija o stanju pred porušitvijo; spomenik je nepogrešljiv del prostorske zasnove mesta, naselja ali kulturne krajine. V popotresni obnovi Posočja so nadomestne gradnje izvedene v primeru, ko je bil objekt tako močno poškodovan, da sanacija ni bila mogoča ali bi stroški obnove presegli stroške nadomestne gradnje.

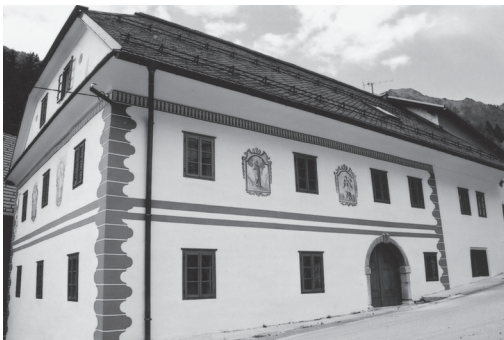
10

Sl. 10: Popotresno obnovljena Jakovkna hiša v Podbrdu z restavrirano stensko poslikavo. Foto: Andrejka Ščukovt, 2009.

Stenske poslikave so tisti segment kulturne dediščine, ki se je v procesu popotresne obnove objektov izkazal kot najbolj ranljiv. Po drugi strani sta oba potresa prispevala k velikemu številu odkritih stenskih poslikav na objektih kulturne dediščine. S poškodbami zidov, razpokami, delnimi poružitvami, z odpadlim ometom ipd. so na dan prihajala nova odkritja na sakralni in profani stavbni dediščini. Na žalost so bile med obnovami še zlasti na sakralni dediščini nekatere poslikave tudi poškodovane. Razlogi so v neprimernih postopkih obnove, malomarnem ravnanju nekaterih izvajalcev gradbenih del ali v naključnem poškodovanju med sistematičnim injektiranjem. Velik problem je nastal pri injektiranju zidov s klasičnimi injektirnimi masami, ki vsebujejo veliko količino sivega cementa in s tem za stenske poslikave nevarnih soli, ki so se izkazale za trajno škodljive. Z nenehnim sodelovanjem različnih strok se danes pri obnovah ne uporablja več toliko materialov, ki v spomeniško zaščitene objekte vnašajo škodljive elemente.⁶

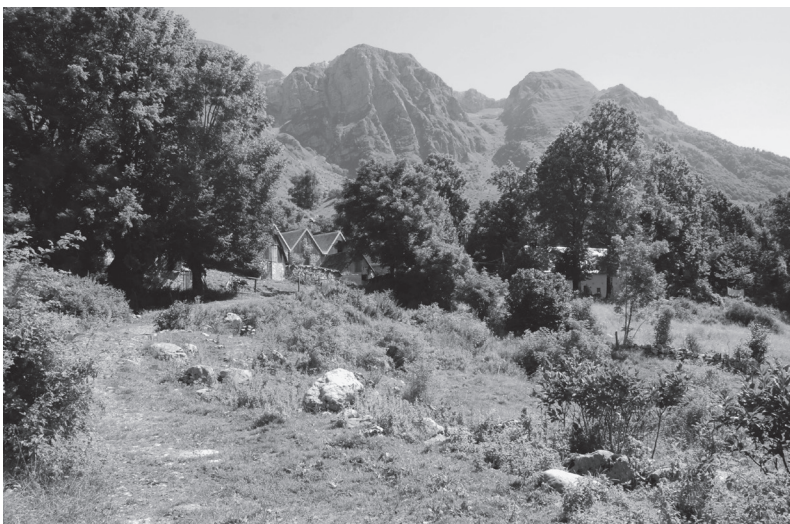
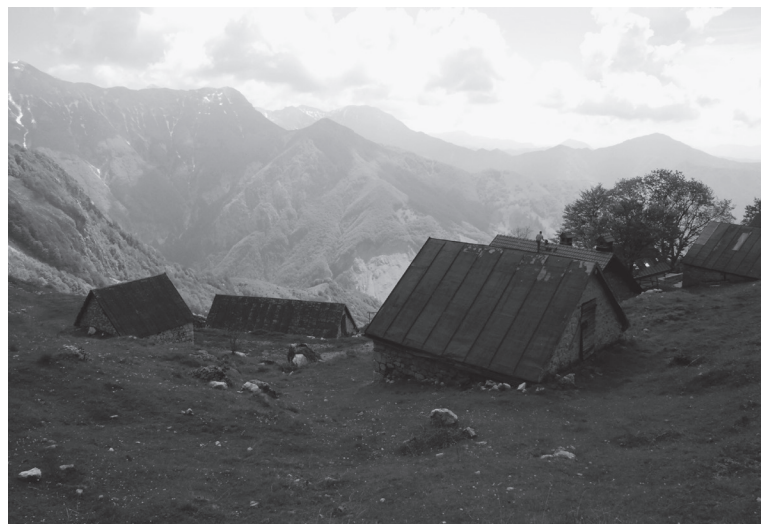
Sl. 11, 12: Popotresno sanirani pastirski objekti na planinah Kuhinja in Sleme. Foto: Andrejka Ščukovt, 2017.

uničena planina Leskovca, ki je kulturni spomenik lokalnega pomena. Že potres leta 1976 je uničil skupni hlev na planini Razor, ki so ga celovito obnovili šele jeseni leta 2008. V sklopu popotresne obnove Posočja so obnovili pastirske stavbe na planinah Sleme, Polog in Kuhinja ter ozke, dotrajane cestne povezave do planin.

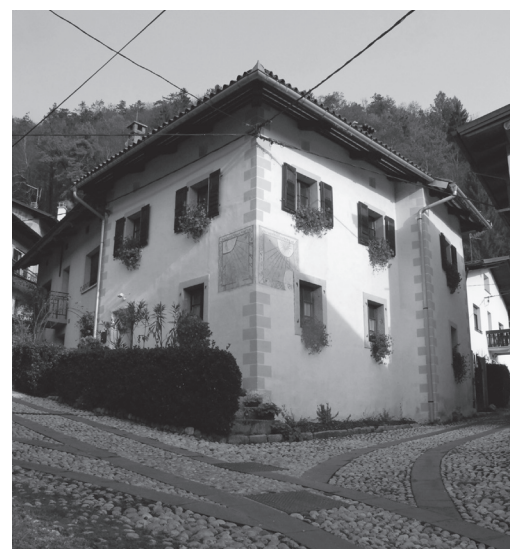
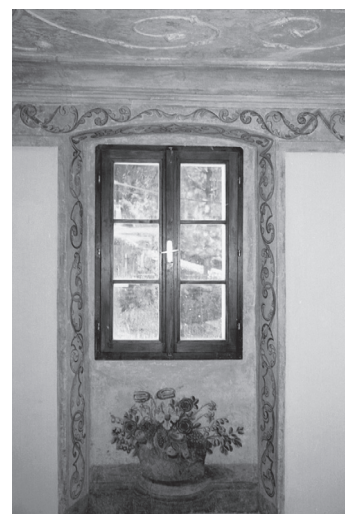
Sl. 13, 14: Popotresno obnovljena hiša z restavrirano stensko poslikavo na fasadah in v dveh sobah t. i. kaplanije v Kobaridu. Foto: Andrejka Ščukovt, 2004.
