Janez Dular
Slavko Ciglenečki
Anja Dular

KUČAR

Železnodobno naselje in zgodnjekrščanski stavbni kompleks na Kučarju pri Podzemlju
Eisenzeitliche Siedlung und frühchristlicher Gebäudekomplex auf dem Kučar bei Podzemelj

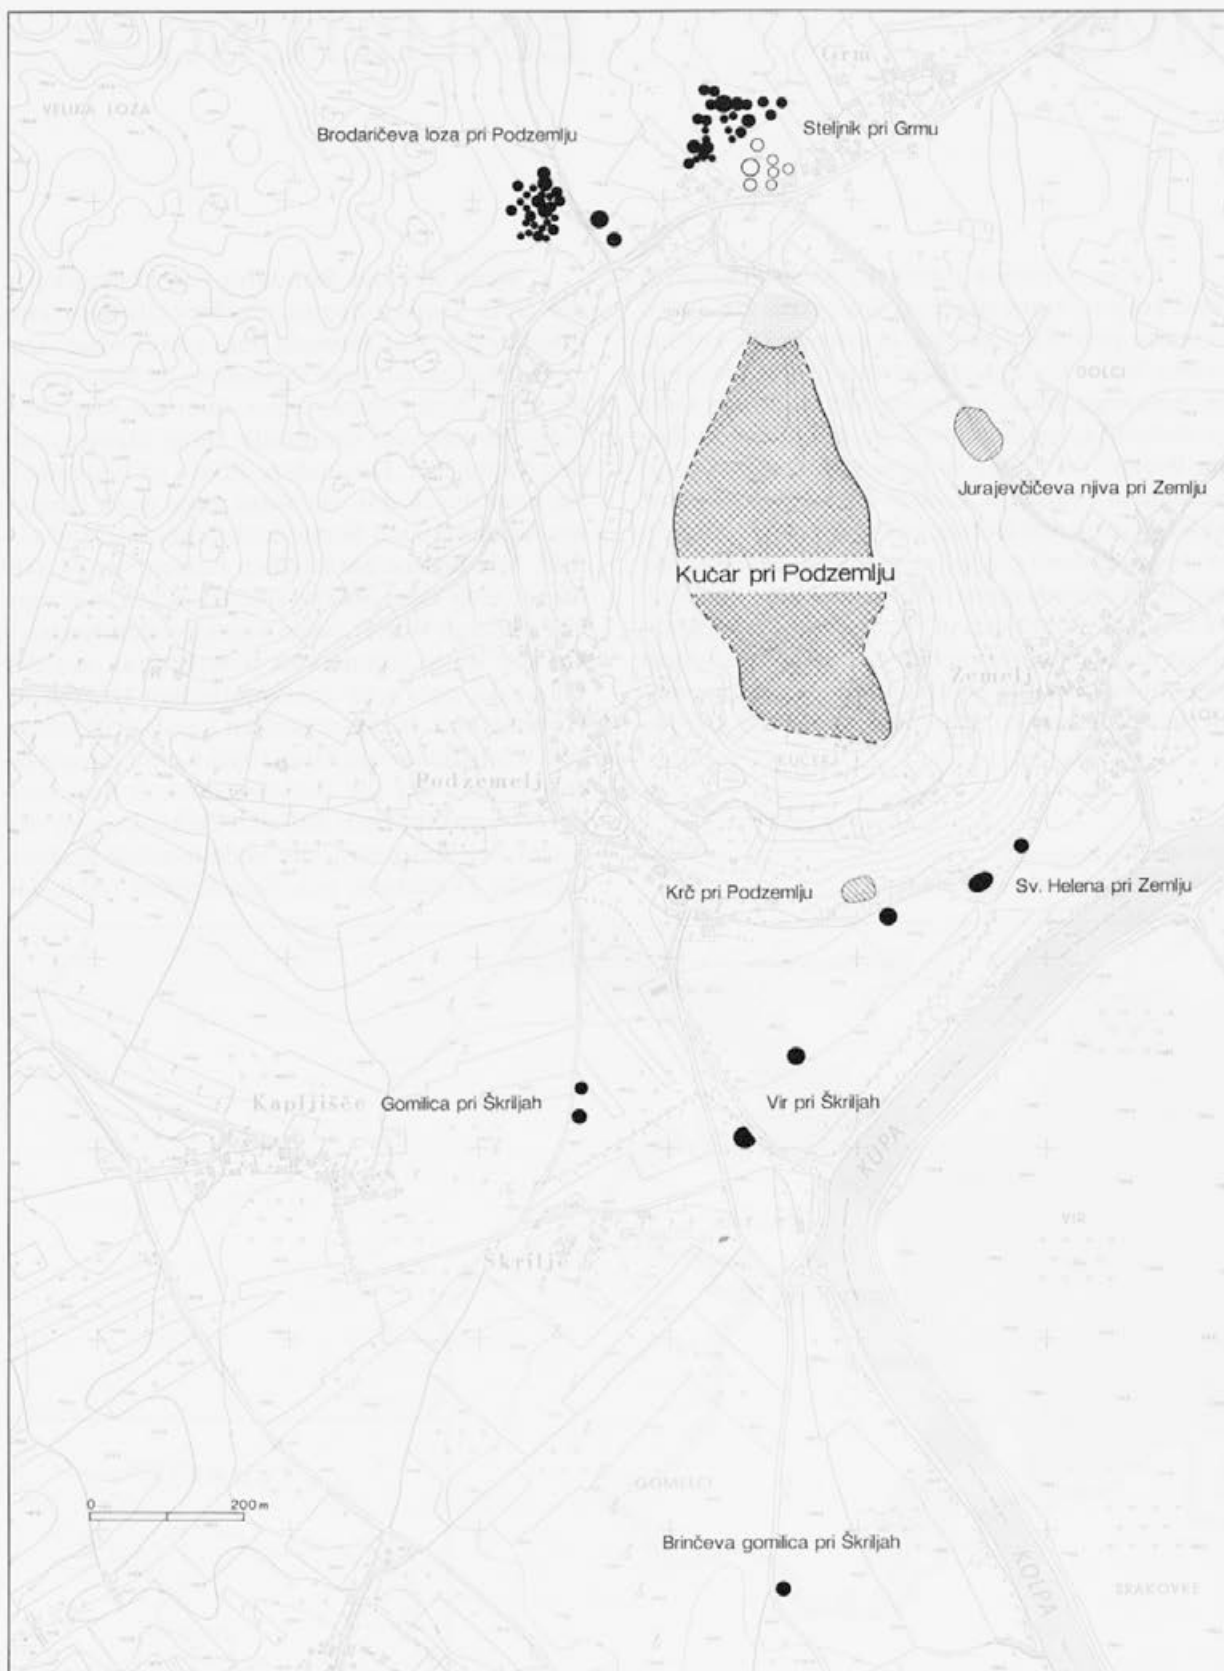
Sl. 2: Arheološka najdišča v bližnji okolici Podzemlja. M. 1: 10.000.
Abb. 2: Archäologische Fundstellen in der Umgebung von Podzemelj.

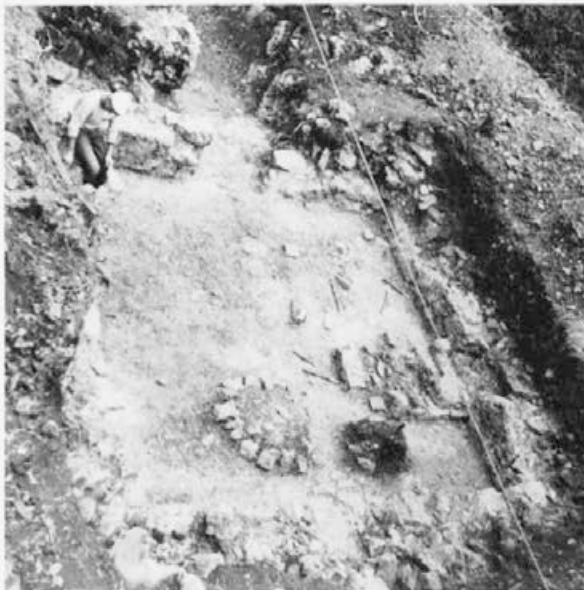
Sl. 8: Izkopavanje poznosrednjeveške stavbe leta 1968.
Abb. 8: Ausgrabung des spätmittelalterlichen Gebäudes im Jahre 1968.

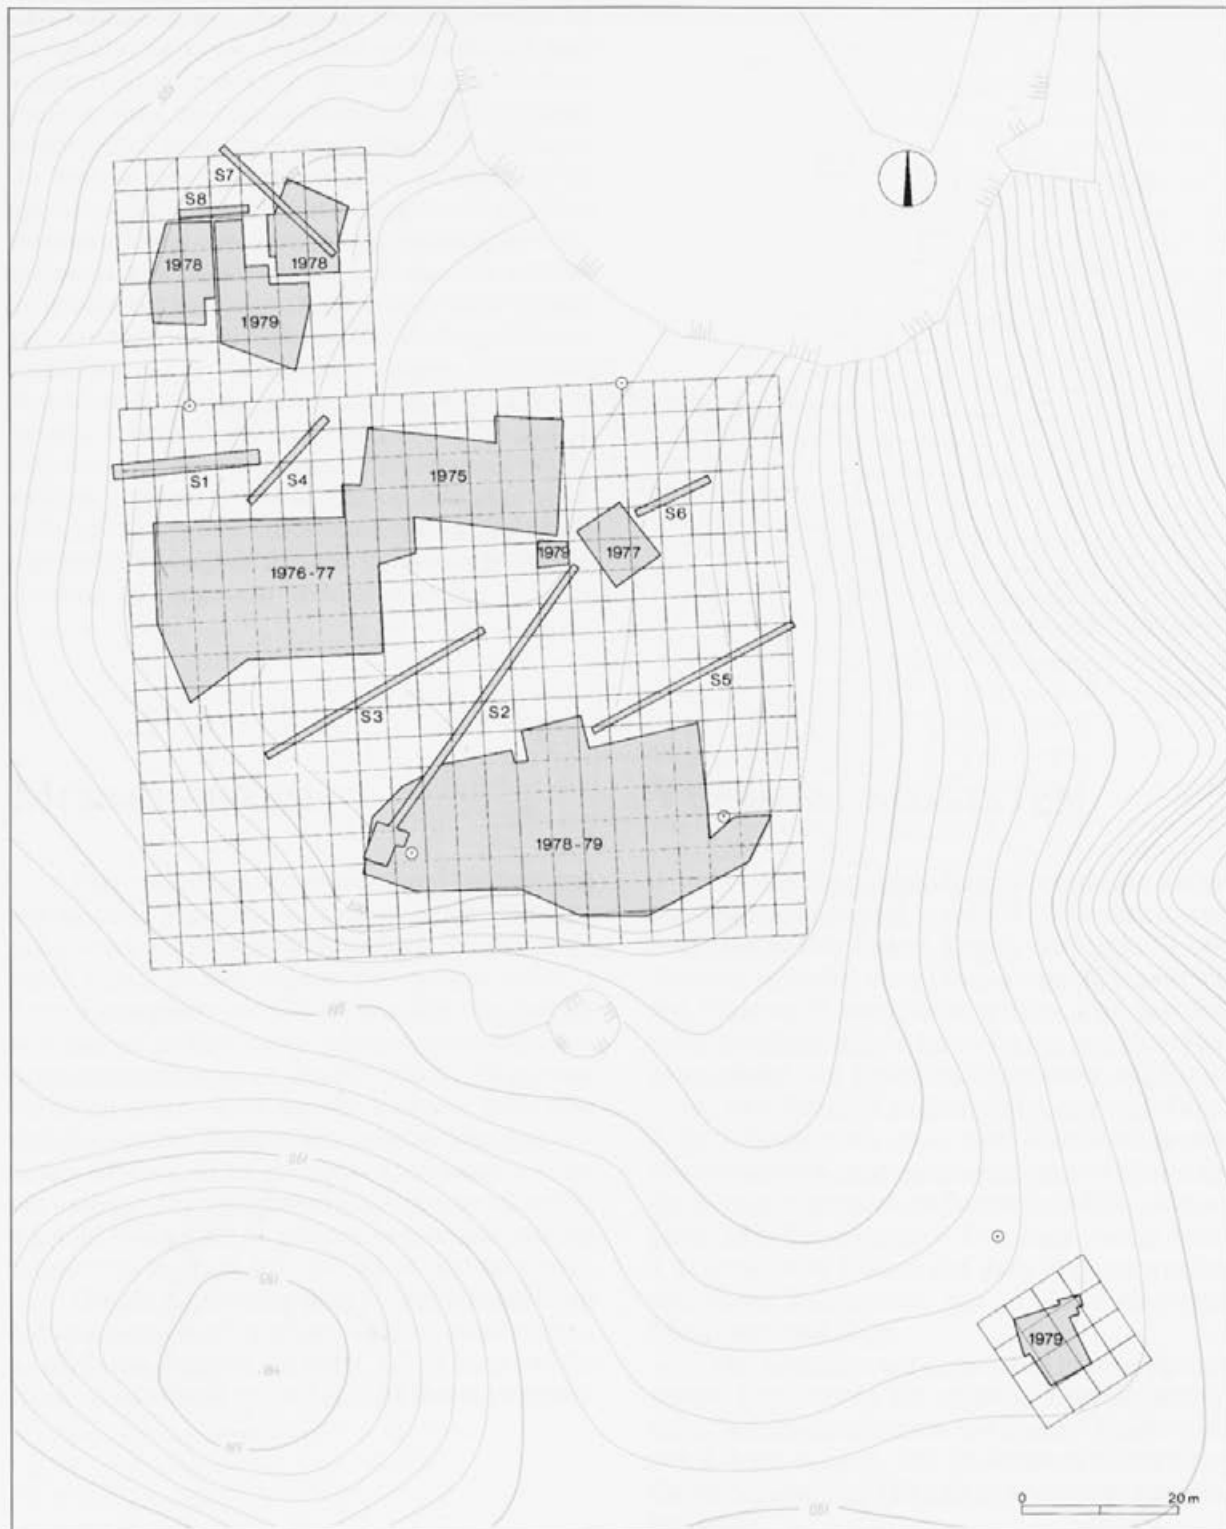
Sl. 9: Tloris severnega vrha Kučarja z vrisanimi izkopnimi površinami. M. 1: 1000.
 Abb. 9: Plan des Kučar-Nordgipfels mit den Grabungsflächen.

Leta 1976, 1977 in 1978 smo na več predelih platoja izkopali 8 sond (sl. 9). S tem raziskovalnim posegom smo namreč želeli doseči dvoje: prvič, morali smo preveriti, če so vmesni prostori med poznoantičnimi stavbami resnično brez arhitekturnih ostalin; in drugič, ugotoviti smo želeli strukturo plasti na robu platoja.

Lega: Sonda je potekala prečno čez naselbinski plato in sicer tako, da je sekala prostor med obema cerkvama in stanovanjskim predelom. Dolga je bila 46 m in široka 1 m (*sl. 9*). Vrednosti x naraščajo od severovzhoda proti jugozahodu.

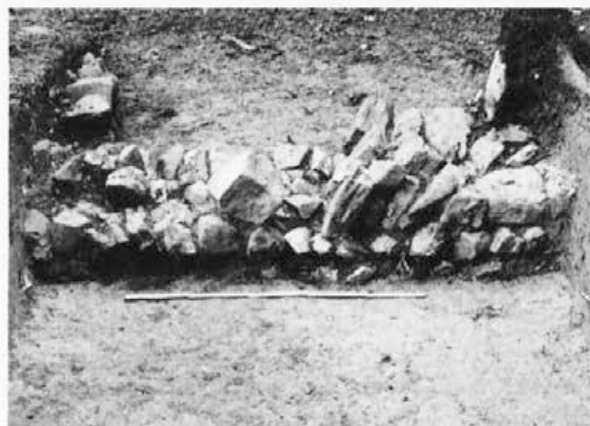
Sl. 11: Sonda 1. Notranja fronta poznoantičnega zidu.

Abb. 11: Schnitt 1. Innenfront der spätantiken Mauer.

Von der Hauptmauer waren in vertikaler Richtung nur drei Steinreihen (*Abb. 11*) erhalten. Ein Schnitt durch die Mauer ergab, daß sie in Trockentechnik errichtet war, also ohne Mörtel als Bindemittel. Allerdings haben wir Mörtelbrocken in der Erdfüllung gefunden, ebenso haftete ein Mörtelstück (Durchmesser 5 cm) an einem der oberen Steine. Die Mauer ist zweifellos das jüngste Bauelement, das wir mit diesem Schnitt untersucht haben. Wie wir aus dem Profil ershen können, war sie in die rotbraune Erdschicht eingegraben. Als sie zerfiel, blieb ihr Versturz größtenteils vor natürlichen Felsen am äußersten westlichen Ende des Schnittes (zwischen $x = 16$ und $x = 19$) stehen.

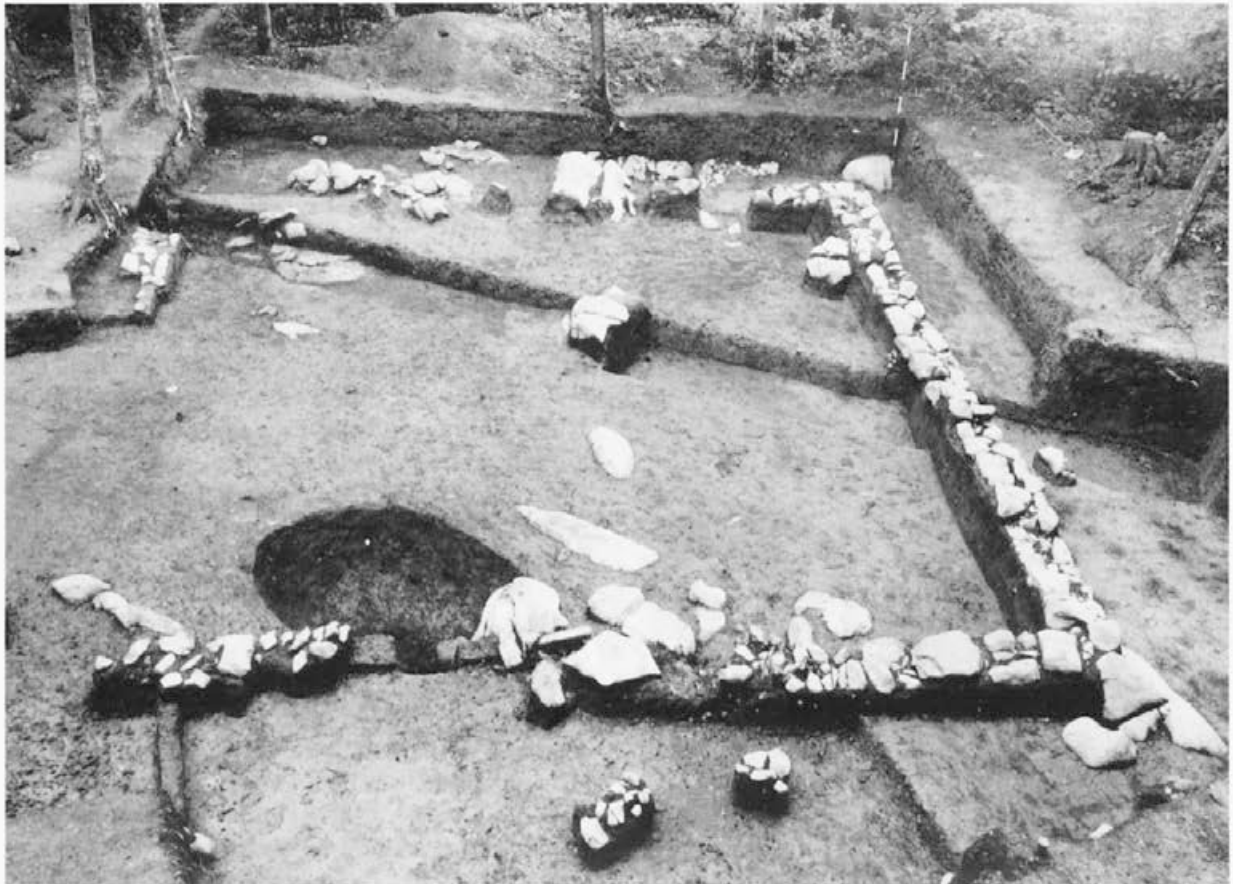
Sl. 14: Hiša A. Temeljni zidovi po končanem izkopu.

Abb. 14: Haus A. Die Fundamentmauern nach der Ausgrabung.

Befunde: Haus A stand am Nordwestrand des Plateaus (Abb. 13). Es hatte die Form eines Quadrates, dessen Seiten 7,5 m lang waren (Abb. 14). Am besten war das Fundament der Ostmauer erhalten, wo wir auch seine Struktur feststellen konnten. Die Mauer wurde in Trockentechnik errichtet und sie war zusammengesetzt aus nur zwei parallel liegenden Steinreihen, so daß ihre Stärke im Durchschnitt 40 cm betrug (Beil. 3). Die Steine waren größtenteils in einer Schicht erhalten, in der Ostseite, die am wenigsten beschädigt war, lagen dagegen an einigen Stellen zwei Steinreihen übereinander. Dazwischen war dunkelbraune, mit Humus vermischte Erde vorherrschend, in der hier und da Hausverputzbrocken und einzelne Fragmente eisenzeitlichen Keramik auftraten.

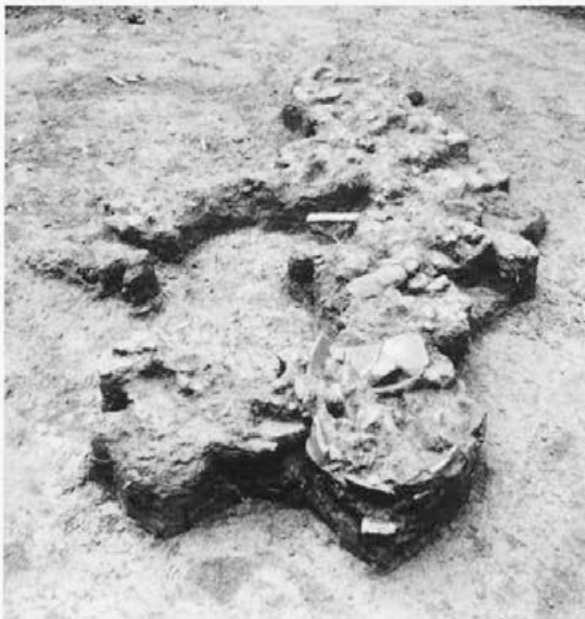
Abb. 15: Haus A. Lehmverputzhaufen an der Westmauer des Hauses.

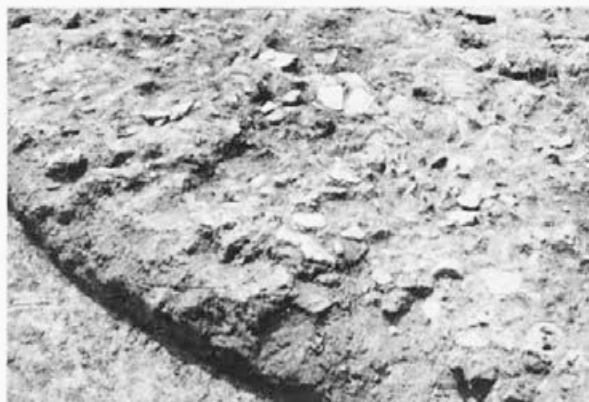
Sl. 16: Hiša B. Hišni omet in keramika v zgornji polovici hiše.
Abb. 16: Haus B. Lehmverputz und Keramik in der oberen Hälfte des Hauses.

V vzhodni, zgornji polovici hiše smo pri izkopu trčili na kompaktno plast hišnega ometa in keramike. Fragmenti posod so ležali večinoma pod ometom, kar je dokaz, da se je stena hiše ob uničenju zrušila v notranjost stavbe in da je pokopala pod sabo hišni inventar (pril. 4 B in sl. 16). Plast prežganega ometa je bila mestoma debela čez 10 cm, kar je dobro dokumentirano tudi v prečnem profilu na $y=15,4$ (pril. 4 A). Odtisi v ometu kažejo, da so bile stene hiše grajene iz oblic in klanih desk (sl. 17: 1,2), vendar pa so ostanki preskromni, da bi lahko način gradnje rekonstruirali v celoti. Bistvenih podatkov ni bilo

In der östlichen, oberen Hälfte des Hauses stießen wir bei den Ausgrabungen auf eine kompakte Lehmverputz- und Keramikschicht. Die Gefäßfragmente lagen größtenteils unter dem Lehmverputz, was ein Beweis dafür ist, daß die Hauswand bei der Zerstörung in das Innere des Gebäudes eingestürzt war und das Hausinventar (Beil. 4 B und Abb. 16) unter sich vergrub. Die Schicht durchgebrannten Lehmverputzes war stellenweise über 10 cm dick, was auch im Querprofil bei $y = 15,4$ (Beil. 4 A) gut dokumentiert ist. Die Hauswände waren, wie die Abdrücke im Verputz zeigen, aus Rundholz und gespaltenen Balken (Abb. 17: 1,2), doch sind die Reste zu bescheiden, um die Bauart vollständig rekonstruieren zu können. Wesentliche Angaben waren nicht einmal aus den Brocken verkohlten Hol-

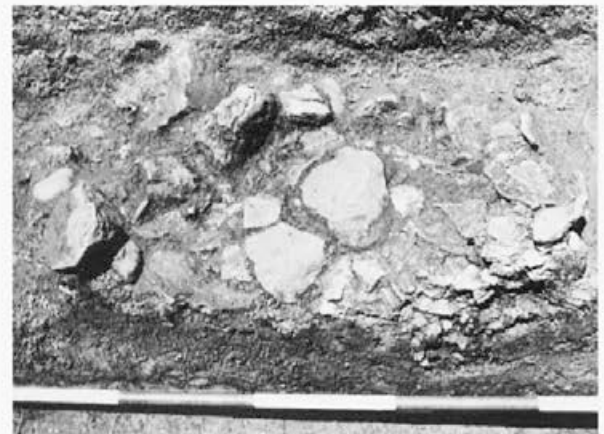
Sl. 18: Hiša B. Deli žrnelj in lonca v spodnji polovici hiše.
Abb. 18: Haus B. Mahlsteinteile und Fragmente eines Topfes in der unteren Hälfte des Hauses.

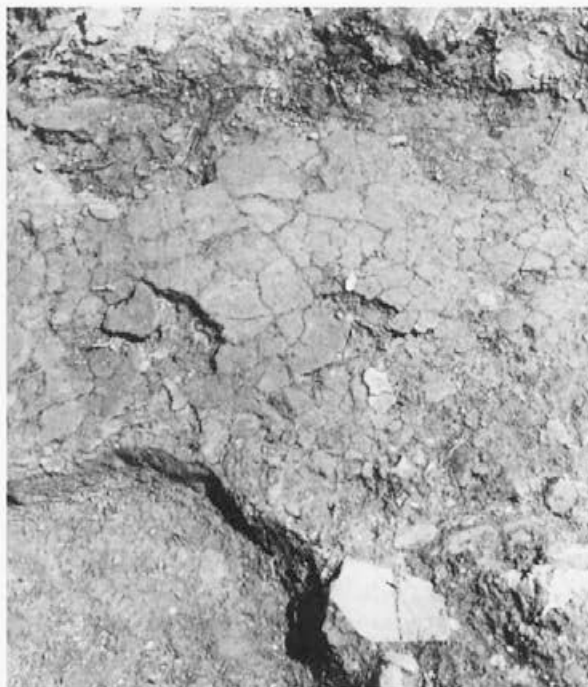
Sl. 19: Hiša B. Ostanki ognjišča v zgornji polovici hiše.

Abb. 19: Haus B. Herdreste in der oberen Hälfte des Hauses.

Als wir die Keramik- und Lehmverputzschicht entfernt hatten, die in der oberen Haushälfte ziemlich dick war, stießen wir ungefähr in der Mitte des Raumes auf zwei Ovale stark durchgebrannten Tons. Die Schicht war zwischen 9 und 12 cm dick, von ihrer glatten Oberfläche ließ sich die Erde gut abschälen (*Abb. 19*). Beide Ovale durchgebrannten Tons umgaben, wie wir bei der Entfernung der Funde beobachten konnten, pyramidale Gewichte, Spinnwirtel und Teile eines Feuerbocks. Dieser Funde zufolge müssen beide Oberflächen, die eine unregelmäßige Form haben (Maße: 0,9 m x 1,1 m und 0,5 m x 0,8 m), als Reste einer Herdstelle interpretiert werden,

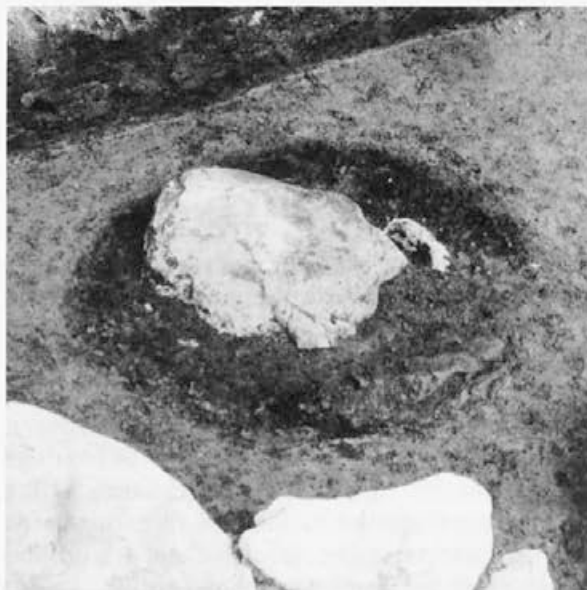
Sl. 29: Hiša E. Obris peči.

Abb. 29: Haus E. Umriß des Ofens.

Zuschüttung lagen einige Schlackenbrocken und ein großer Steinblock, höchstwahrscheinlich ein Teil der halbrunden Trockenmauer (Abb. 29). Als wir durch den Ofen ein Querprofil legten, stellten wir fest, daß sein Brennraum 1 m unter der Planumoberfläche lag (Abb. 30). Der Innenbereich war angefüllt mit schwarzbrauner Erde, worin sich Stücke stark durchgebrannten Lehms und Holzkohlepartikel (Steineiche, Pappel, Ulme, Tanne) befanden. Dazwischen lagen auch mehrere Steine, eigens zu erwähnen sind noch ein Schlackenbrocken, einige Tierknochen (Hirsch, Wildschwein, Schaf) und Fragmente von Keramikgefäßen, wovon vier mit Kammstrichornamentik (Taf. 56: 5-8) verziert waren. Auf dem Ofengrund lag eine 15 cm dicke Kiesschicht.

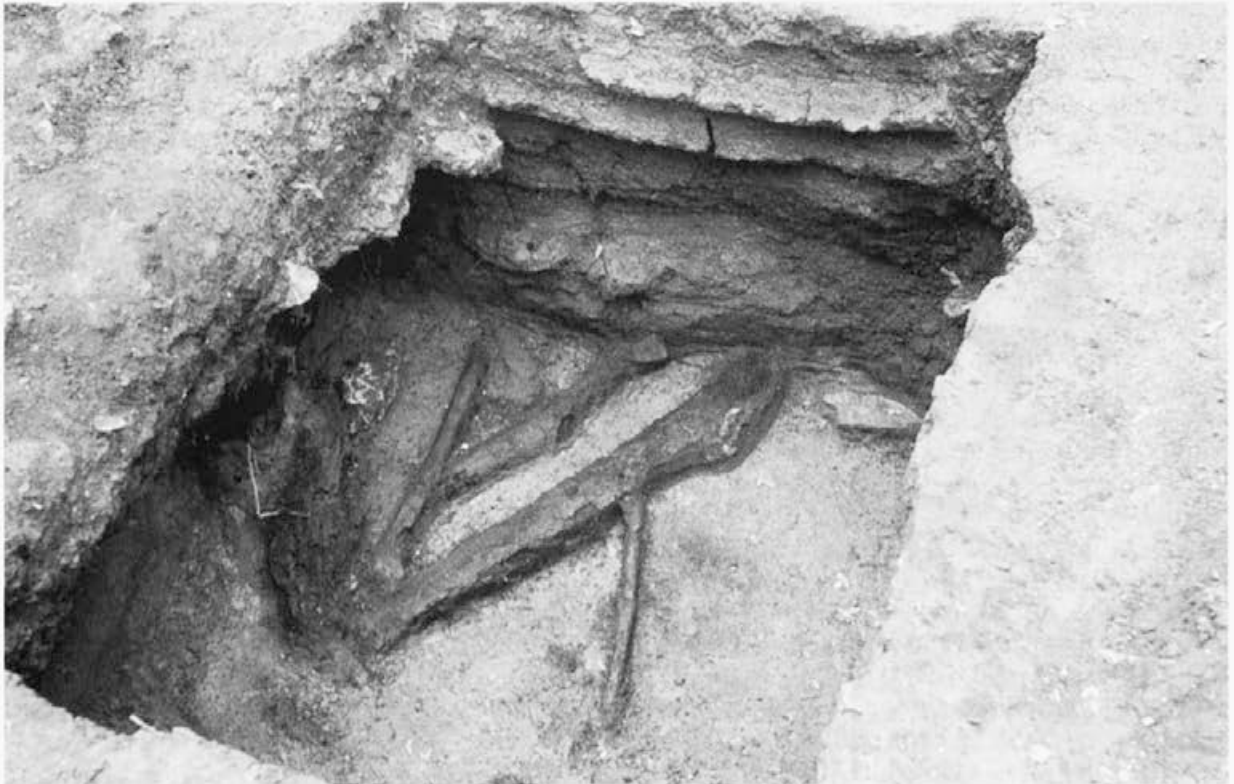
Sl. 34: Jama 2. Odtisi brun v severozahodni stranici jame.

Abb. 34: Grube 2. Balkenabdrücke in der Nordwestseite der Grube.

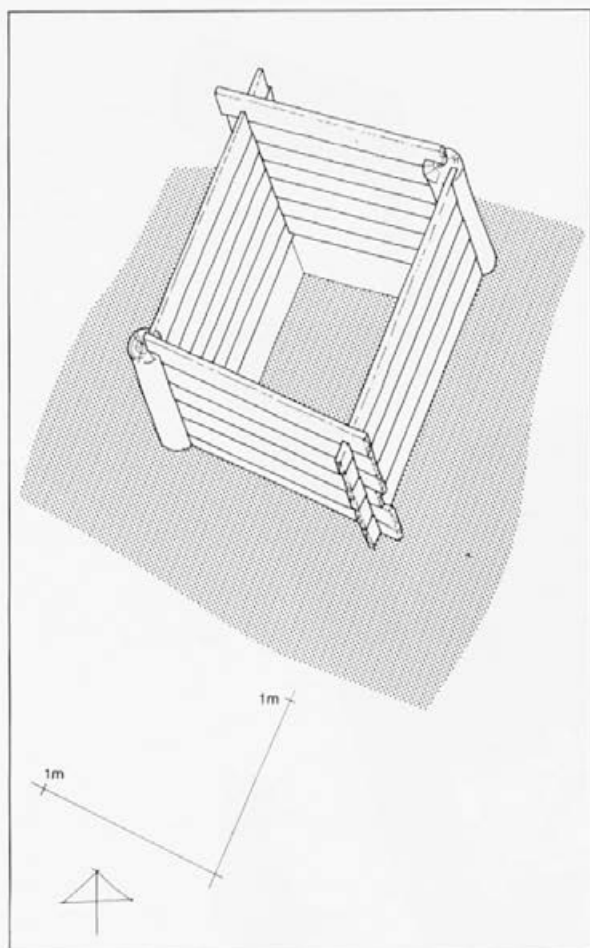
Sl. 39. Jama 1. Poskus rekonstrukcije lesenega zaboja.
Abb. 39. Grube 1. Rekonstruktionsversuch der Holzkiste.

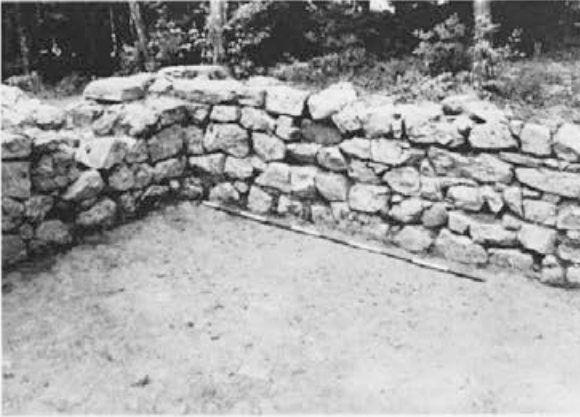
Sl. 44: Zgornja cerkev. Način gradnje zidu v severozahodnem vogalu ladje.

Abb. 44: Obere Kirche. Bauweise der Mauer in der Nordwestecke der Kirche.

velikih lomljenecv iz apnenca. Vmes je bilo vzdanih tudi nekaj kosov lehnjaka. Čeprav zidov niso posebej temeljili, so pri gradnji za spodnji del zidu uporabili nekoliko večje kamne. Večje lomljence so odbrali tudi za notranje in zunanje lice zidu (lepše stranice kamnov so bile obrnjene navzven), medtem ko je bila sredina zapolnjena z drobirjem in malto. Sicer pa pri gradnji zidov ni opaziti kakega pravila, čeprav je res, da so posamezne kamne položili kolikor mogoče v vodoravne sloje (sl. 44). Zidovi so bili povprečno debeli 0,65 m.

Die Wände waren größtenteils auf gewachsenem Lehm Boden des Hügels errichtet worden ohne vorherige Fundamentierung. An den Stellen, wo der Boden felsig war, standen die Mauern direkt auf natürlichem Felsen. Sie waren aus verschieden großem Kalkbruchstein gebaut. Dazwischen waren auch einige Tuffsteinstücke eingemauert. Obwohl man die Wände nicht fundamentierte hatte, verwendete man bei der Errichtung des unteren Wandteils etwas größere Steine. Größere Bruchsteine wählte man auch für die Innen- und Außenfront der Wand (die schöneren Steinseiten waren nach außen gekehrt), die Mitte war dagegen mit Schotter und Mörtel ausgefüllt. Sonst ist beim Bau der Wände keine Regel zu erkennen, obwohl man einzelne Steine in möglichst horizontale Schichten gelegt hatte (Abb. 44). Die Wände waren im Durchschnitt 0,65 m breit.

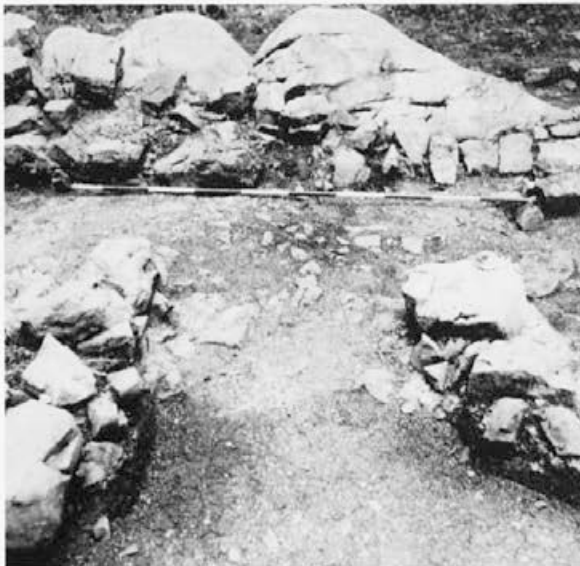
Sl. 46: Zgornja cerkev. Vrzel v temenu duhovniške klopi.

Abb. 46: Obere Kirche. Fehlstelle im Scheitel der Priesterbank.

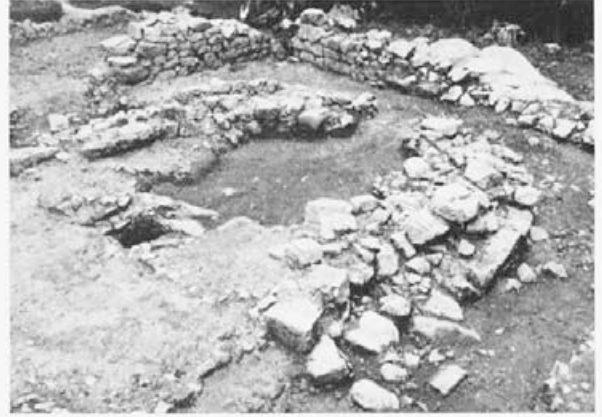
Sl. 45: Zgornja cerkev. Klop za duhovnike.

Abb. 45: Obere Kirche. Priesterbank.

Ko smo odstranili ruševine v cekrveni ladji, se je v njenem vzhodnem delu pokazala polkrožna zidana klop za duhovnike, ki je merila v dolžino 4 m in v širino 4,4 m (sl. 45). Klop je bila zgrajena iz različno velikih lomljenecv, vendar so za vogale uporabili večje kamne. Ker je bil tlak med levim krakom klopi in severno steno prezbitერიja uničen in prebit, je bilo na tem mestu zelo dobro videti,

Nachdem wir den Versturz in der Kirche weggeräumt hatten, trat in seinem Ostteil eine halbbrunde gemauerte Priesterbank zutage, die 4 m lang und 4,4 m breit war (Abb. 45). Die Bank war aus verschieden großen Bruchsteinen errichtet, doch verwendete man zumindest für die Ecken größere Steine. Da der Fußboden zwischen dem linken Bankende und der Nordwand des Presbyteriums zerstört und durchbrochen war, konnte man an dieser Stelle sehr gut erkennen, daß die Bank auf rötlichem sterilem Lehm errichtet worden war. Überall, wo es möglich war, diente als Fundament natürlicher Felsen. Der Unterbau der Bankwand war bis zu 1 m breit. Trotz ihres schlechten Erhaltungszustandes war die Bankform deutlich zu erkennen. Etwas stärker beschädigt war nur das rechte Ende der Bank, wo ziemlich viele Steine fehlten. In der Bogenmitte befand sich eine 0,7 m breite Lücke. Da

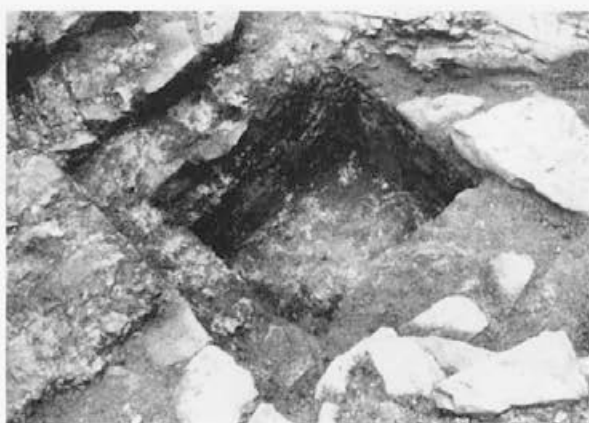
Sl. 48: Zgornja cerkev. Podest pred duhovniško klopjo.

Abb. 48: Obere Kirche. Podest vor der Priesterbank.

Vor der Klerusbank stand ein 4 m langes und 3,45 m breites Podest, das 20 cm über dem Fußboden des Kirchensaals aufragte (Abb. 48). Seine Seiten waren mit kleineren Bruchsteinen umrandet, für die Südwestecke verwendete man einen etwas größeren flachen Stein. Einen ähnlichen Abschluß hatte wahrscheinlich auch die Nordwestecke des Podestes, die allerdings nicht mehr erhalten war, denn wir stießen an dieser Stelle schon vor den Forschungsarbeiten auf eine

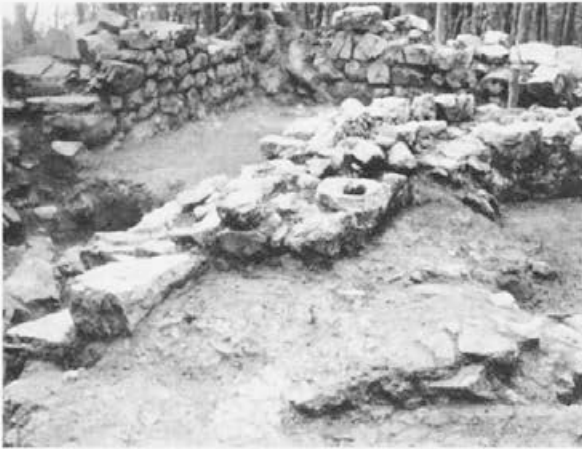
Sl. 49: Zgornja cerkev. Dvojni tlak ob jamici za relikviarij.
Abb. 49: Obere Kirche. Doppelter Estrich neben der Reliquiengrube.

Bei der Reinigung des Estrichs konnten wir entdecken, daß das Podest eigentlich einen doppelten Boden hatte bzw. daß der Boden in diesem Abschnitt erneuert war. Dieses Detail war besonders an der Reliquiargrube gut zu erken-

nen (Abb. 49). Das Podest war ursprünglich, wie eine genaue Ausgrabung ergeben hat, 10 cm niedriger als der Estrich im Bereich innerhalb der Priesterbank. Beide Niveaus waren durch eine kleine Stufe aus kleineren Steinen voneinander getrennt, deren Frontseite auch verputzt war. Sie verlief in einer geraden Linie zwischen den äußersten Punkten beider Bankenden. Bei einer späteren Reparatur des Podestes wurde die Stufe mit einer neuen Estrichschicht überzogen. Auf diese Weise war der Höhenunterschied zwischen dem Podest und dem Fußboden innerhalb der Klerusbank ausgeglichen worden. Auf dem Podest haben wir unmittelbar vor dem linken Bankende ein silbernes Kreuz gefunden (Taf. 78: 1.).

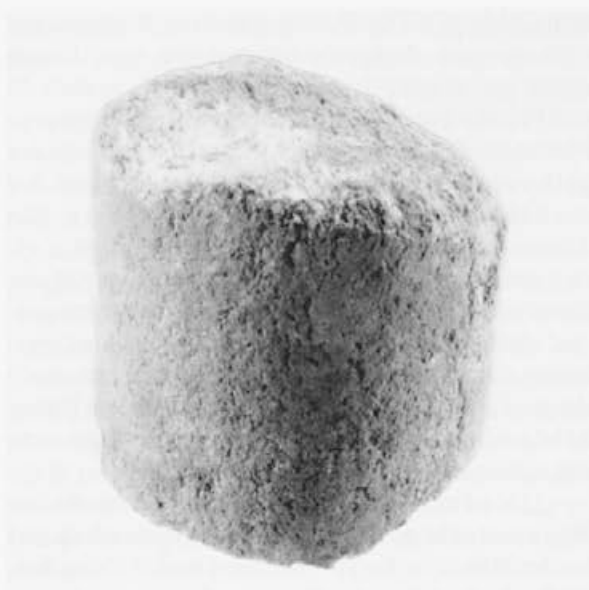
Sl. 50: Zgornja cerkev. Del noge oltarne menze.
Abb. 50: Obere Kirche. Fußteil der Altarmensa.

Der Fußboden im Inneren der halbrunden Bank war sehr schlecht erhalten, größtenteils nur an den Rändern der Fußbank und an der Reliquiengrube. In der Mitte des Raumes stießen wir nämlich schon bei der Aufräumung des Versturzes auf sterilen Lehm. Der Estrich war auch hinter beiden Enden der halbrunden Bank beschädigt, vor allem auf der linken Seite, wo sich vor dem Eingang in den Nebenraum schon vor unseren Forschungsarbeiten eine tiefere Eingrabung befand. Ein ziemlich großes Stück Pflaster und seiner Rollierung fehlte auch an der Nordwestecke des Podestes, denn auch hier war schon vor den Forschungen eine größere Grube ausgegraben worden. Im Gegensatz dazu war der Estrich in beiden Ostecken des Presbyteriums sehr gut erhalten. Er hatte eine glatte Oberfläche, die mit einer bis zu 2 cm dicken Brandschicht bedeckt war. Das Pflaster hinter dem Scheitel der Bank an der Ostwand war hingegen wieder zerstört, nur seine Rollierung blieb erhalten. In der Nordostecke des Presbyteriums lagen auf dem Pflaster einige Glasfragmente, hier wurde auch das Stück einer kleinen Marmorsäule gefunden, wahrscheinlich ein Fußteil der Altarmensa (Abb. 50).

kotu pa je bil najden kos marmornega stebrička, najverjetneje del noge oltarne menze (sl. 50).

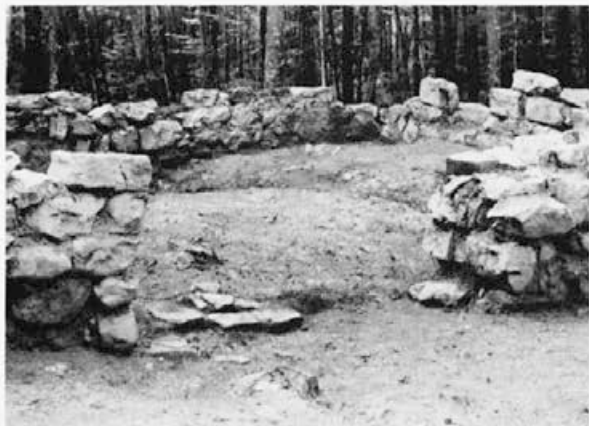
Sl. 51: Zgornja cerkev. Prehod med vežo in ladjo.
Abb. 51: Obere Kirche. Übergang zwischen Nebenraum und Kirche.

Vhod v ladjo je bil sredi zahodne stene, njegova širina pa je znašala 1,6 m (sl. 51). Prvotno je bil prehod v istem nivoju kot tla v cerkveni ladji in veži. Dokaz za to je tlak, ohranjen v severni

m (Abb. 51). Ursprünglich hatte der Durchgang dasselbe Niveau wie der Boden im Kirchenraum und im Narthex. Einen Beweis dafür liefert das erhaltene Pflaster in der Nordhälfte des Durchgangs. Später wurde an dieser Stelle eine 10 cm hohe Schwelle errichtet, worauf wir in der südlichen Hälfte des Durchgangs gestoßen sind. Allem Anschein nach war sie mit Holz verkleidet, wie wir aus den Resten eines verkohlten Brettes schließen können, das von der Westseite die Steine umrandete.

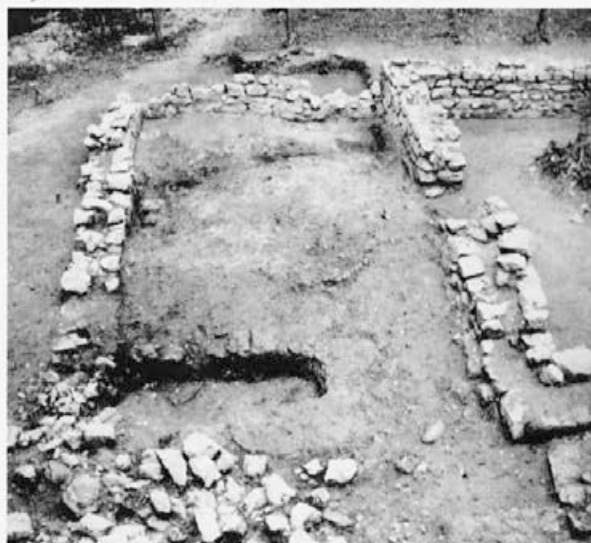
Sl. 52: Zgornja cerkev. Veža, pogled z juga.
Abb. 52: Obere Kirche. Narthex, Blick von Süden.

Na zahodni strani se je cerkev zaključevala z vežo, ki je bila prizidana k ladji (sl. 52). Razmera dobro se je ohranil le njen severni in zahodni zid, medtem ko je bila južna polovica prostora povsem uničena. Tako imamo o južni steni veže zelo malo podatkov. Zanesljivo lahko rečemo le to, da ni bila v liniji južne stene cerkvene ladje.

Tla veže je prekrival estrih, ki pa se zaradi posedanja podlage ni ohranil v ravni površini. Zlasti močno se je posedel v severovzhodnem vogalu in ob zahodni steni. Nad tlakom se je preko celega prostora vlekla do 4 cm debela plast žganine, v severovzhodnem vogalu pa smo našli tudi 0,9 m dolg, 15 cm širok in 8 cm debel zoglenel tram. Manjši (0,85 m dolg in 10 cm širok) kos zoglenelega lesa je ležal tudi ob zahodni steni narteksa. V južni polovici veže je bil tlak v celoti uničen. Tu smo naleteli le na njegovo podlago oziroma skalnata tla. Glede na majhno višinsko razliko med naravno skalo in ohranjenim estrihom, ki je znašala le 10 cm, lahko sklepamo, da je bil tlak v južnem delu veže položen kar na skalnata tla, torej brez kamnite podlage.

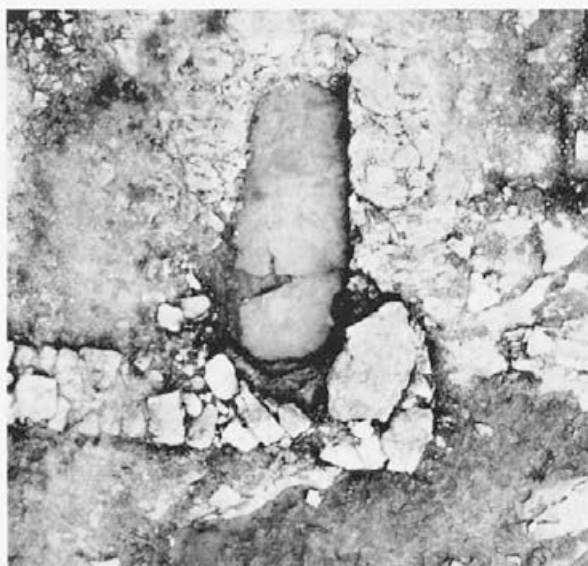
Sl. 53: Zgornja cerkev. Grobna jama v južnem delu veže.
Abb. 53: Obere Kirche. Grabrube im Südteil des Narthex.

V južni polovici veže je bila vsekana v živo skalo 2,1 m dolga, 1 m široka in v povprečju 35 cm globoka grobna jama, ki je imela ravno izklesano dno (sl. 53). Usmerjena je bila v podolžni osi cerkve in do vrha zatrpana s humusno zemljo in ruševinskimi kamni. V njej nismo našli ostankov skeleta.

In der Südhälfte des Narthex war in natürlichen Felsen ein 2,1 m langes, 1 m breites und im Durchschnitt 35 cm tiefes Grab eingehauen, dessen Boden eben ausgemeißelt war (Abb. 53). Es lag in der Richtung der Kirchenlängsachse und war bis oben angefüllt mit Humuserde und Versturzteinen. Darin wurden keine Skelettreste entdeckt.

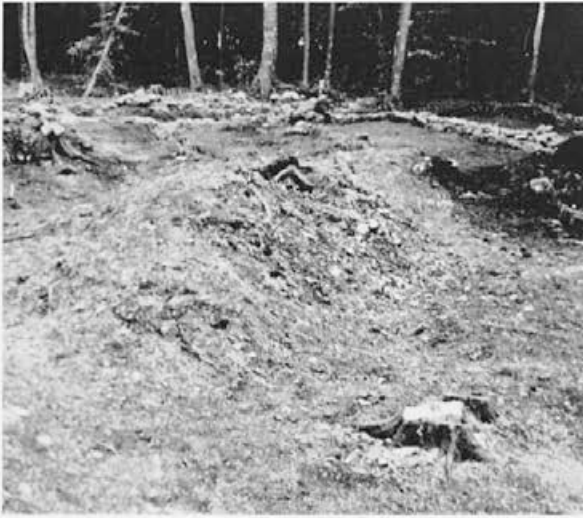
Sl. 55: Spodnja cerkev. Kupi ruševin pred izkopavanjem.
Abb. 55: Untere Kirche. Versturzhaufen vor den Ausgrabungen.

Ob zidovih so bili veliki kupi ruševin - premetana zemlja Szombathyjevih izkopavanj (sl. 55). Ti so potekali zlasti vzdolž severnega, južnega in zahodnega zidu, velik kup je bil tudi v severovzhodnem vogalu stavbe.

An den Wänden lagen große Versturzhaufen - umgegrabene Erde von Szombathys Ausgrabungen (Abb. 55). Diese erstreckten sich entlang der Nord-, Süd- und Westwand, ein großer Haufen lag auch in der Nordostecke des Gebäudes.

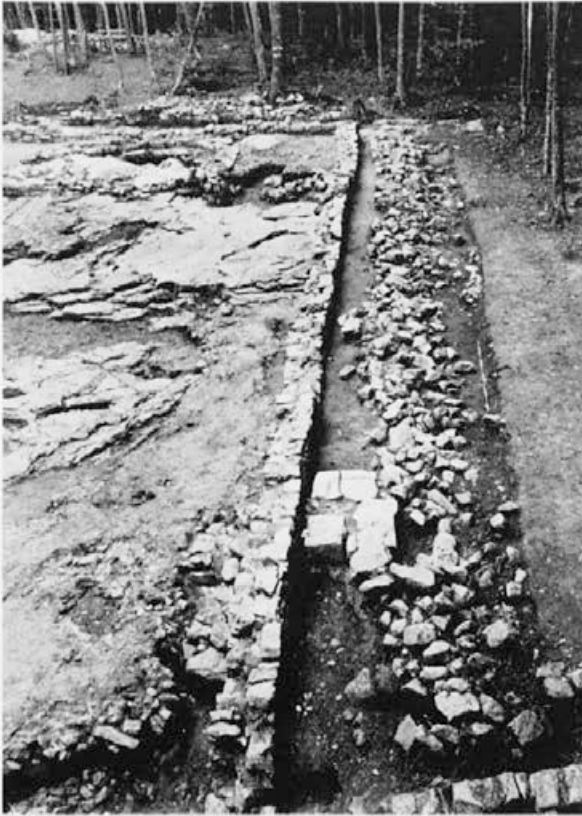
Sl. 56: Spodnja cerkev. Ruševine ob južnem zidu.
Abb. 56: Untere Kirche. Versturz an der Südmauer.

Bei $x = + 50$ befanden sich gleich an der Südwand in Form eines 1,2 m langen und 0,9 m breiten Rechtecks drei Spolien: ein in zwei Teile zerbrochener Altar und ein Teil einer Platte mit erhöhtem Rand (Abb. 56). Die Spalten zwischen den Spolien waren mit schlechtem Mörtel, kleinen Steinen und den Resten der abgeschlagenen Altarinschrift ausgefüllt.

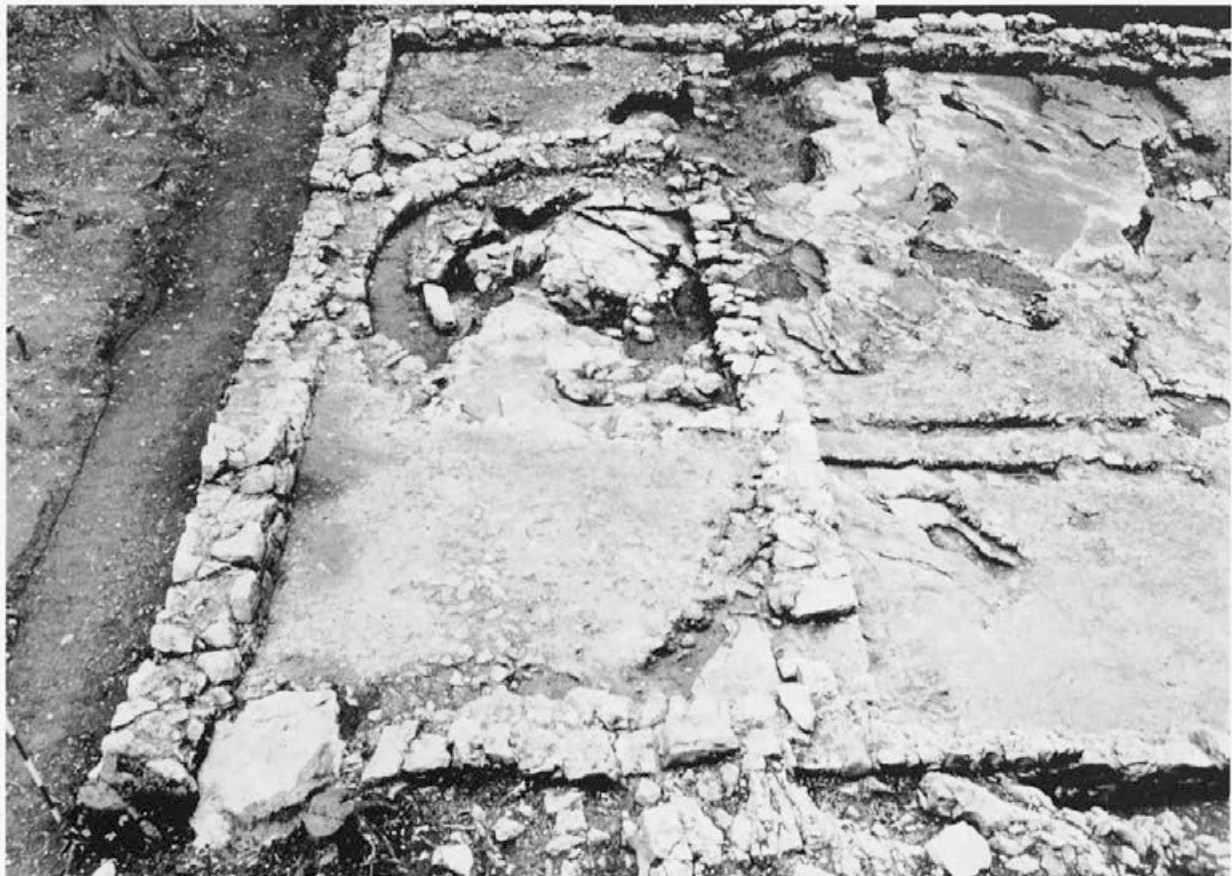
Sl. 60: Spodnja cerkev. Prezbiterij.
Abb. 60: Untere Kirche. Presbyterium.

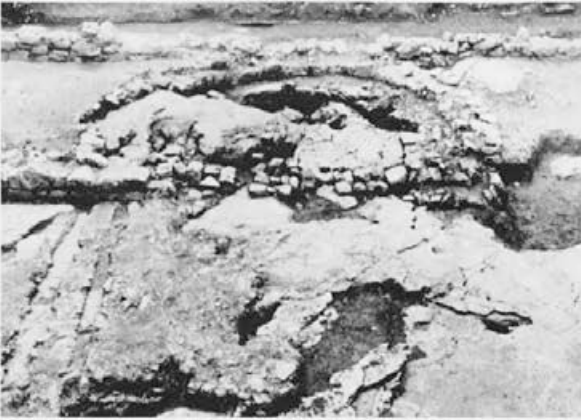
Sl. 61: Spodnja cerkev. Klop za duhovnike.
Abb. 61: Untere Kirche. Priesterbank.

ilovico. Severna stran klopi je bila v primerjavi z južno slabše ohranjena, saj so bili mestoma odneseni vsi kamni (sl. 61). Tako je bilo mogoče njen potek spremljati le po skromnih ostankih malte, ki so se ohranili na živi skali. V sredini prostora med obema krakoma klopi je bila večja kotanja (dolga 50 cm), ki je dajala vtis, da je bila deloma umetno oblikovana.

Vor der Bank war das Pflaster nicht mehr erhalten, so daß den Großteil des Raumes natürlicher Felsen einnahm; die dazwischenliegenden Mulden waren mit rötlichem sterilem Lehm ausgefüllt. Die Nordwand der Bank war im Vergleich zur südlichen schlechter erhalten, weil stellenweise alle Steine abgetragen waren (Abb. 61). So konnte man ihren Verlauf nur nach den bescheidenen Mörtelresten verfolgen, die auf dem natürlichen Felsen erhalten sind. In der Mitte des Raumes zwischen den beiden Bankenden befand sich eine größere Vertiefung (50 cm lang), die den Anschein hatte, als ob sie zum Teil künstlich geformt worden sei.

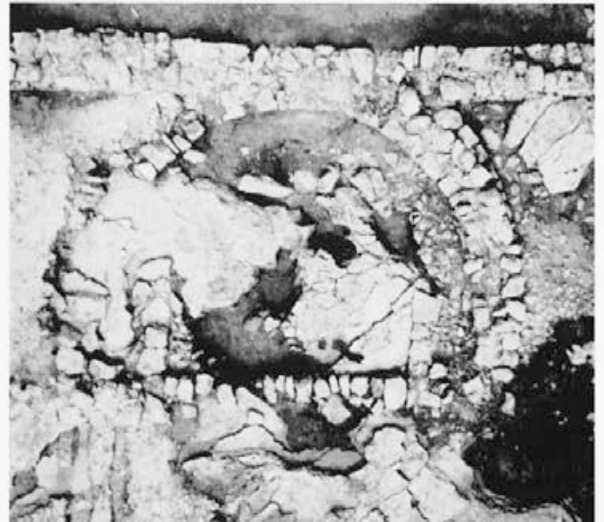
Sl. 64: Spodnja cerkev. Klop za duhovnike. Pogled od zgoraj.
Abb. 64: Untere Kirche. Priesterbank. Blick von oben.

Zwischen beiden Bankenden verlief eine 40 cm breite Wand, die allerdings nicht vermörtelt war. Sie bestand aus zwei Steinreihen, nur an der Kontaktstelle zum südlichen Bankende lag ein Bruchstein, der so breit war wie beide Reihen. Die Wand wies in der Länge zwei Lücken auf, die 20 cm breit und 70 bzw. 80 cm voneinander entfernt waren. Wozu sie dienten, konnte nicht geklärt werden (Abb. 64).

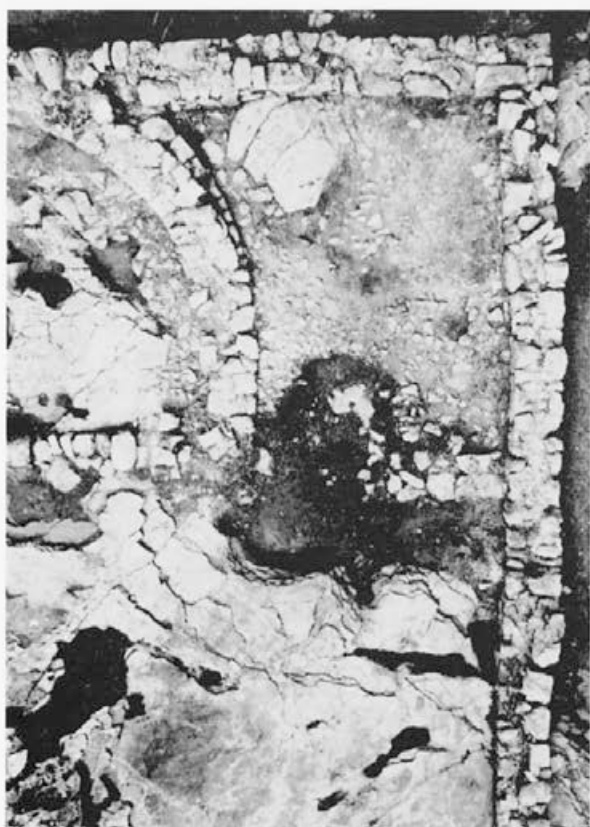
Sl. 65: Spodnja cerkev. Južni del prezbiterja.
Abb. 65: Untere Kirche. Südteil des Presbyteriums.

vidna njegova podlaga (lomljenci velikosti do 10 cm in deloma živa skala) (sl. 65). Zid, ki je ločil zgornji del prezbiterija od spodnjega, je bil ohranjen le v južni polovici (dolžina 1,2 m), pod osnovo za tlak pa je bilo najdeno veliko prazgodovinske keramike. Nasprotno pa je bil estrih odlično ohranjen v prostoru med klopjo in severnim zidom cerkve, saj je obsegal več kot polovico prostora (sl. 66). Nivo tal je bil na tem mestu v povprečju za 40 cm višji kot v prostoru med klopjo in južnim

Bruchsteine und zum Teil natürlicher Felsen) war allerdings deutlich zu sehen (Abb. 65). Die Wand, die den oberen Teil des Presbyteriums vom unteren abtrennte, war nur in der Südhälfte erhalten (Länge 1,2 m), unter der Pflasterrollierung wurde viel vorgeschichtliche Keramik entdeckt. Dagegen war der Estrich im Bereich zwischen der Bank und der Nordwand der Kirche sehr gut erhalten, denn er nahm mehr als die Hälfte des Raumes ein (Abb. 66). Das Bodenniveau war an dieser Stelle durchschnittlich 40 cm höher als im Bereich zwischen der Bank und der Südwand, was offensichtlich auf die Neigung des Geländes zurückzuführen ist, das nach Südwesten abfällt. In der Nordostecke des Presbyteriums war in der Nordwand eine 0,9 m breite Lücke zu finden, weswegen schon J. Szombathy hier den Eingang vermutete (Abb. 67).

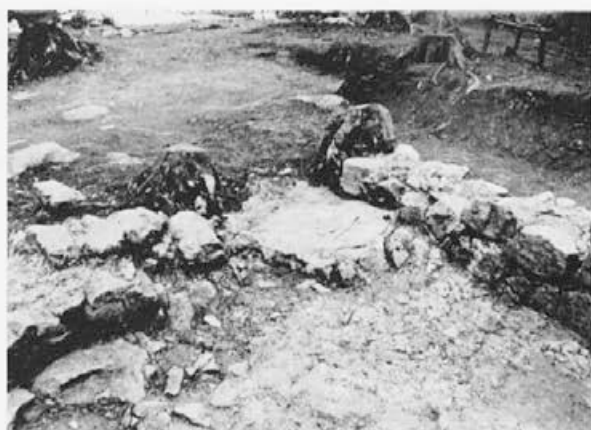
Sl. 67: Spodnja cerkev. Vhod v severovzhodnem vogalu prezbiterja.
Abb. 67: Untere Kirche. Eingang in der Nordostecke des Presbyteriums.

zidom, kar je očitno posledica nagnjenosti terena, ki visi proti jugozahodu. V severovzhodnem vogalu prezbiterja je bila v severnem zidu 0,9 m široka vrzel, zaradi katere je že J. Szombathy domneval tu vhod (sl. 67).

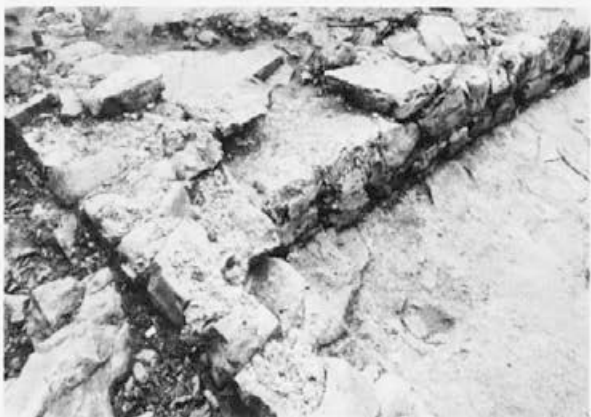
Sl. 68: Spodnja cerkev. Mesto, kjer je bila vzdana rimska ara.
Abb. 68: Untere Kirche. Die Stelle, wo die römische Ara eingemauert war.

byteriums vom unteren abtrennte, war ursprünglich eine dem Silvanus geweihte Ara eingebaut, die schon bei den ersten (Szombathys) Ausgrabungen ausgehoben wurde; so war an dieser Stelle in der Wand eine nur 70 cm lange und 26 cm breite relativ regelmäßig gestaltete Lücke zu erkennen (Abb. 68). Auf der Frontseite der Wand war an mehreren Stellen weißer und gelblicher Verputz erhalten.

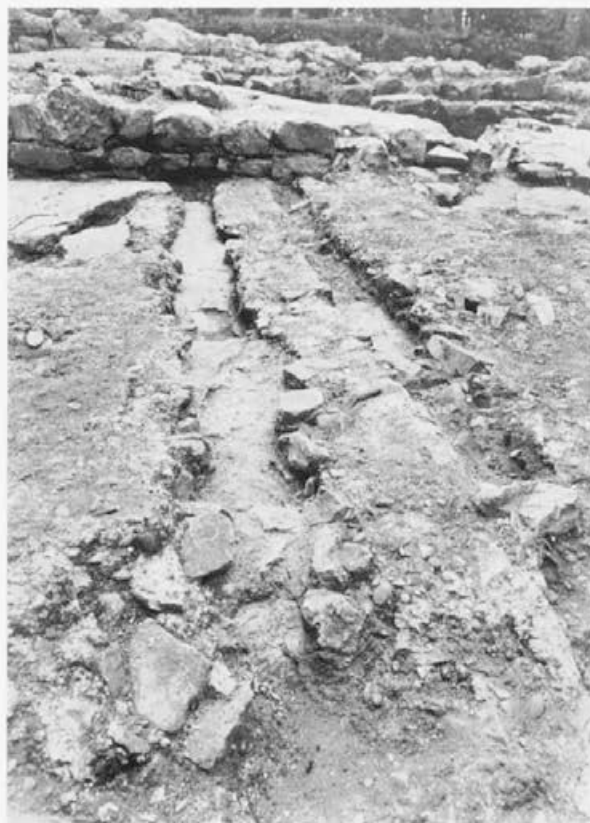
Sl. 70: Spodnja cerkev. Jarka za leseno pregrado v prezbiteriju, detajl.

Abb. 70: Untere Kirche. Zwei Holzschrankengräben im Presbyterium, Detail.

Zwei parallele, nur 30 cm voneinander entfernte Holzschrankengräben bildeten die Fortsetzung des nördlichen Bankendes (Abb. 69, 70). Der erste war 20 cm breit, der andere 15-18 cm, beide waren je 10 cm tief. Auch in diesen Gräben wurde an einigen Stellen eine Brandschicht entdeckt, im südlichen der Henkel eines Glasgefäßes.

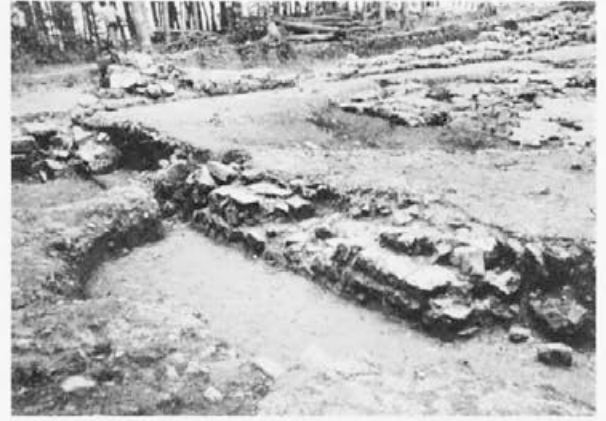
Sl. 73: Spodnja cerkev. Zahodni del prostora za vernike.
Abb. 73: Untere Kirche. Westteil des Laienraums.

Zahodni zid ladje je bil zaradi starejših izkopavanj izredno slabo ohranjen, v severni in južni tretjini pa je povsem manjkal (sl. 73). Ker ni segal nad nivo estriha, ni bilo mogoče ugotoviti vhoda v cerkveno ladjo, čeprav ga na tem mestu smemo domnevati. Dokaj poškodovana sta bila tudi južni in severni zid ladje, ki sta imela večinoma uničeno notranjo fronto (posledica Szombathyjevih kopanj in erozije).

Die Westmauer der Kirche war infolge älterer Ausgrabungen äußerst schlecht erhalten, im Nord- und Süddrittel war sie überhaupt nicht vorhanden (Abb. 73). Da sie nicht über das Estrichniveau hinausreichte, war es nicht möglich, den Eingang in das Kirchenschiff zu bestimm-

Die Ostwand des Narthex, die zugleich die Westwand des Laienraumes darstellte, war nur in der Mitte intakt; einige Fundamentsteine blieben auch beim Anschluß an die Nordwand erhalten, die Verbindung zur Südwand fehlt hingegen gänzlich. Das mittlere Drittel der Mauer war nur in der Südhälfte besser gebaut, der Nordteil war in einer Länge von 2 m mit Steinversturz ausgefüllt, so daß die Wand an dieser Stelle nur in der untersten Schicht erhalten blieb (Abb. 73).

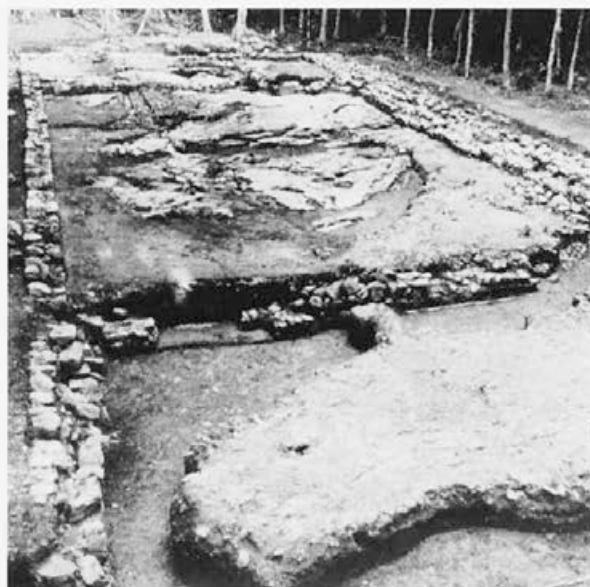
Sl. 75: Spodnja cerkev. Narteks in prostor za vernike.
Abb. 75: Untere Kirche. Narthex und Laienraum.

tu zidovi že odkopani. Tej ugotovitvi je govoril v prid tudi izredno slabo ohranjen zahodni zid cerkvene ladje, ki je sicer delil preddverje od prostora za vernike. Večji del prostora je prekrival trden tlak, ki je bil prebit in uničen le ob zidovih in v SV vogalu. Tu so bili namreč že pred našimi raziskovanji globlji vkopi, ki smo jih kasneje očistili in poglobili vse do sterilne ilovice. Pri tem smo ugotovili pod tlakom močno prazgodovinsko plast (sl. 74, 75).

Im Narthex befand sich ein größerer Haufen umgegrabener Erde, er war ein Beweis dafür, daß hier die Mauern schon ausgegraben worden waren. Diese Feststellung wurde durch die ausgesprochen schlecht erhaltene Westwand des Kirchenschiffes erhärtet, die den Narthex vom Laienraum abtrennte. Der Großteil des Raumes war mit festem Pflaster bedeckt, das nur an den Wänden und in der nordöstlichen Ecke durchbrochen und zerstört war. Hier gab es schon vor unseren Forschungen Eingrabungen, die wir später ausräumten und bis zum sterilen Lehm vertieften. Dabei wurde unter dem Pflaster eine dicke vorgeschichtliche Schicht entdeckt (Abb. 74, 75).

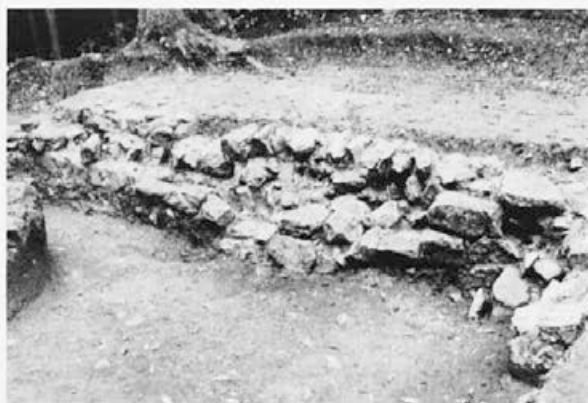
Sl. 76: Spodnja cerkev. Severni zid narteksa.
Abb. 76: Untere Kirche. Nordmauer des Narthex.

Od vseh zidov narteksa je bil najbolj ohranjen severni, pa še ta je imel razrušeno notranjo fronto (sl. 76). Vzrok za to bo treba najbrž iskati v dejstvu, da so bili zidovi že v preteklosti odkopani in izpostavljeni eroziji, saj smo na primer prav ob vznožju severnega zidu na dnu starega izkopa našli fragment novejšje keramike.

Von allen Narthexwänden war zwar die nördliche am besten erhalten, aber auch sie hatte eine zerstörte Innenfront (Abb. 76). Ein Grund dafür ist wohl in der Tatsache zu suchen, daß die Mauern schon früher ausgegraben und der Erosion ausgesetzt worden waren, denn wir haben beispielsweise am Fuß der Nordwand auf dem
