Janez Dular
Slavko Ciglenečki
Anja Dular

KUČAR

Železnodobno naselje in zgodnjekrščanski stavbni kompleks na Kučarju pri Podzemlju
Eisenzeitliche Siedlung und frühchristlicher Gebäudekomplex auf dem Kučar bei Podzemelj

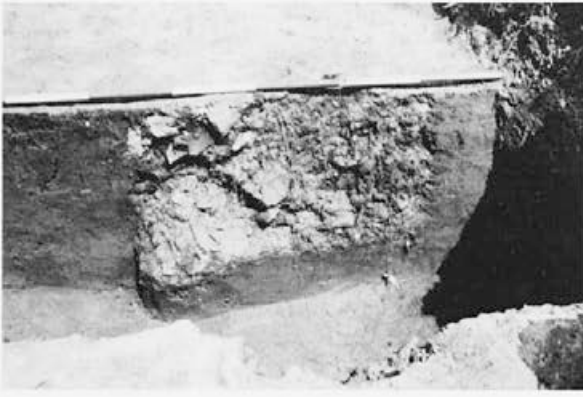
Sl. 77: Spodnja cerkev. Temelj zahodnega zidu nartekasa.
Abb. 77: Untere Kirche. Fundament der Narthexwestmauer.

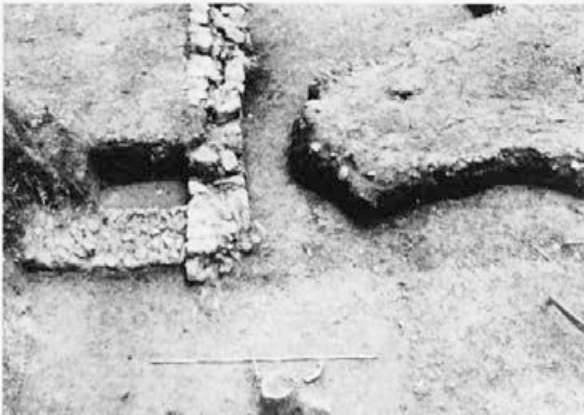
Sl. 78: Spodnja cerkev. Spoj obrambnega zidu naselja s severno steno nartekasa.

Abb. 78: Untere Kirche. Verbindungsstelle der Befestigungsmauer der Siedlung mit der Nordwand des Narthex.

Die Westwand des Narthex war vollständig abgetragen (Abb. 58). So blieb ca. 50 cm unter dem Fußbodenniveau nur ein 70 cm breiter Fundamentgraben erhalten, der mit feinem Sand, Mörtel und kleineren Bruchsteinen (Größe bis zu 15 cm) ausgefüllt war. Der Graben war in einer Schicht rötlichbrauner vorgeschichtlicher Aufschüttung ausgegraben (Abb. 77), deswegen waren seine Ränder deutlich zu sehen. Der Fundamentgraben der Narthexwestwand verlief in derselben Richtung wie die Befestigungsmauer der Siedlung und stellte in gewissem Sinne nur dessen Fortsetzung dar (Abb. 78). Ungefähr in der Kirchenachse wurde der Graben etwas breiter,

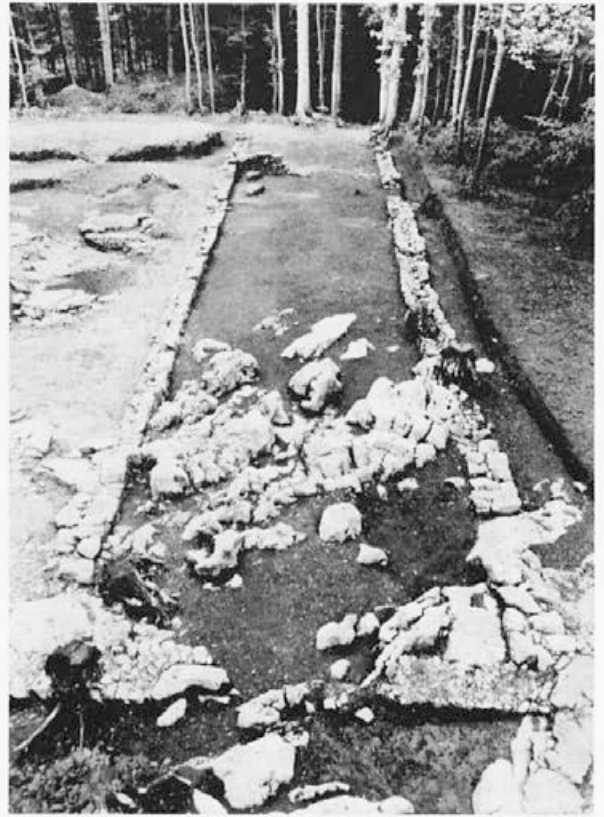
Sl. 79: Spodnja cerkev. Prizidek.
Abb. 79: Untere Kirche. Nebenraum.

An der Nordseite war an der Kirche ein schmalerer Raum angebaut, den eine kürzere Wand in einen Ost- und Westteil gliederte. An der Westseite war er an die Befestigungsmauer der Siedlung angelehnt. Die Trennwand war nur in einer Länge von 2 m erhalten, den übrigen Teil konnte man anhand der Mörtel- und Steinreste in der vorgeschichtlichen Schicht (höchstwahrscheinlich ein Durchgang) verfolgen (Abb. 79 und 80). Diese Mauer war 60 cm dick, zusammengesetzt aus zwei Steinreihen, die zwei gerade Fronten bildeten, dazwischen lagen auch einige kleinere Steine, die als Füllung dienten. Bei der Verbindungsstelle mit der Wand des Kirchenschiffes war deutlich zu erkennen, daβ die Wand daran angelehnt war. Die erhaltene Höhe betrug 60 cm. Die Nordmauer war verschieden gebaut und schlecht erhalten. Auf der Westseite konnte man sie nur nach den Resten kleinerer Bruchsteine verfolgen, die an die Befestigungsmauer der Siedlung angelehnt waren (Abb. 58). Die Mauer war 45 cm dick und mit Mörtel errichtet, entlang des östlichen Raumes war sie dagegen 50-65 cm dick und ohne Mörtel. Sie war überwiegend aus Bruchsteinen gebaut, die bis zu 40 cm groß waren, in einem Abschnitt konnte man eine ähnliche Struktur beobachten wie bei der Ostwand. Die Wand bestand aus zwei Reihen gleichmäßig zusammengesetzter Bruchsteine, an manchen Stellen war zwischen den Reihen auch Schotter zu finden. Die Wand war nicht gerade, wahrscheinlich als Folge der durch Baumwurzeln hervorgerufenen Verschiebung. Ungefähr 1 m von der Trennwand entfernt hatte die Mauer eine Lücke von 1 m, jedoch weiß man nicht, ob es sich um den Eingang oder eine durch spätere Beschädigung entstandene Öffnung handelt. Eine zweite Öffnung war ungefähr 1,5 m vom Westende entfernt zu sehen, sie war 70 cm breit. In Anbetracht dessen, daβ natürlicher Felsen als Grundlage diente, handelt es sich vielleicht um den Eingang, ähnlich wie bei der Nordostecke des Kirchenschiffes. Im Westraum war an mehreren Stellen die

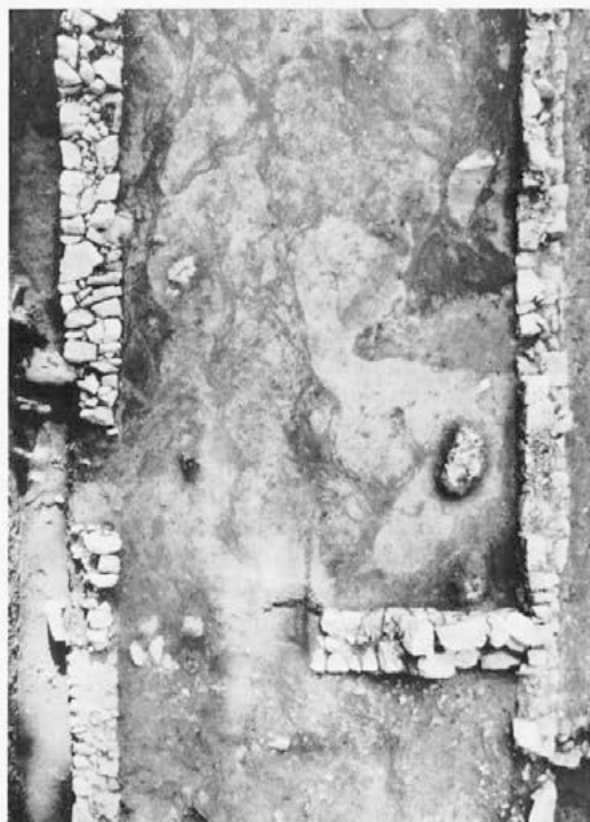
Sl. 80: Spodnja cerkev. Prizidek, detajl.

Abb. 80: Untere Kirche. Nebenraum, Detail.

je bil med vrstami tudi drobir. Zid ni bil raven, kar je verjetno posledica dejstva, da so ga pre-maknile korenine dreves. Približno 1 m od predelne stene je bil zid prekinjen v razdalji 1 m, vendar ni povsem jasno ali gre za vhod ali zaradi kasnejših poškodb narejeno odprtino. Druga odprtina je bila vidna približno 1,5 m od vzhodnega konca in je bila široka 70 cm. Glede na to, da je kot osnova služila živa skala, gre morda za vhod, podobno kot smo to opazili že pri severovzhodnem vogalu cerkvene ladje. V zahodnem prostoru se je na več mestih razločno videla podlaga za estrih (manjši kamni v velikosti od 5-10 cm), le-ta pa je bil ohranjen samo na nekaterih mestih. Na jugozahodnem robu prostora je estrih prekrival severni zid nartekse in tako kaže, da je bil zahodni prostor najverjetneje samo del razširjenega nartekse.

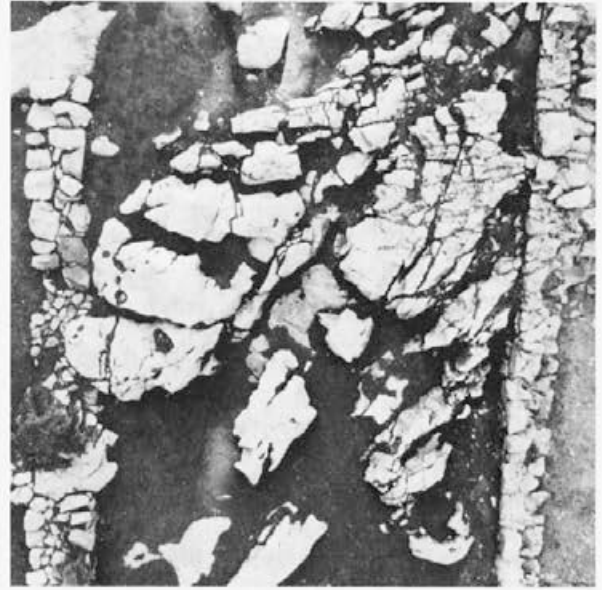
Sl. 82: Spodnja cerkev. Naravne skale v vzhodnem delu prizidka.
Abb. 82: Untere Kirche. Natürliche Felsen im Ostteil des Nebenraums.

Na vzhodni strani je bil zid zelo skromno ohranjen; navezoval se je na živo skalo, ki se je tu pojavljala na več mestih (sl. 81). Zid je bil sestavljen iz manjših lomljencev (velikost 5-20 cm). Ohranjena je bila samo ena plast kamenja. Približna širina je znašala 40-45 cm. Zid je bil zelo skromno vezan z malto. V vzhodnem prostoru so bile približno v dolžini 9 m, gledano z vzhodne strani, do 50 cm visoke žive skale (sl. 82). Te so nedvomno segale čez nivo tedanje površine. Poznoantični tlak v tem prostoru ni bil najden, skromni ruševinski plasti je takoj sledila prazgodovinska. V bližini jugozahodnega vogala je bil kup apna, velik 30-60 cm, ki je kazal na tedanji nivo prostora.

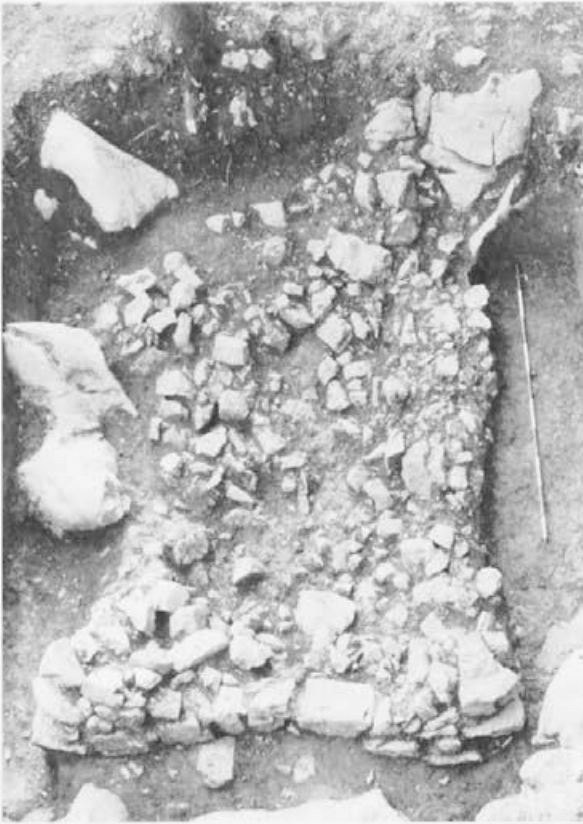
Sl. 84: Baptisterij. Ruševine.

Abb. 84: Baptisterium. Versturz.

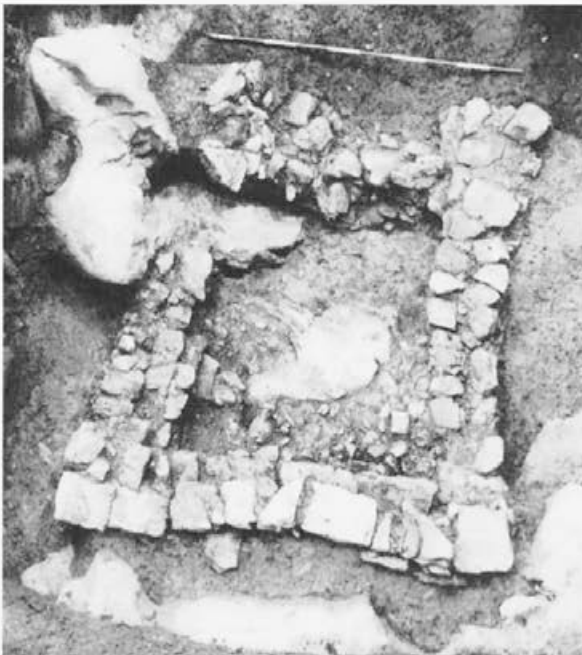
Sl. 87: Baptisterij, Zahodni zid.

Abb. 87: Baptisterium, Westmauer.

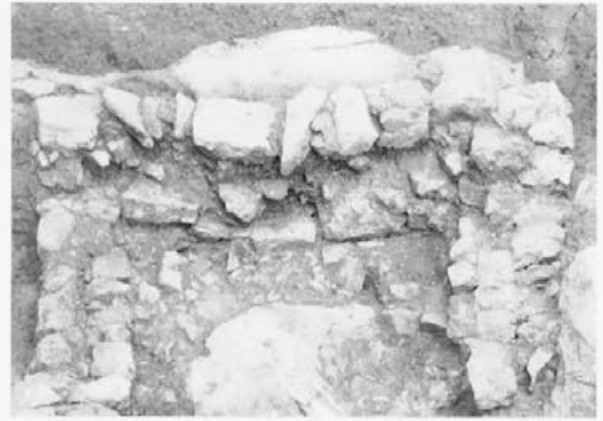
Sl. 88: Baptisterij, Zahodni zid.

Abb. 88: Baptisterium, Westmauer.

Večji del zahodnega, višje ležečega prostora v notranjosti objekta je zapolnjevala živa skala v velikosti 80 x 60 cm, ki se je v vzhodni polovici dvigala nad dno kotanje še 70 cm visoko (sl. 88, 94). Med njo in zahodnim zidom je bila vidna osnova tlaka, ki je zapolnjevala ves prostor. Prej omenjeni ploščati kamni so dovoljevali domne-

Die Nordwand war sehr fragmentarisch erhalten, vorwiegend in der westlichen Hälfte, auch hier war nur die unterste Steinreihe intakt. Sie war ähnlich gebaut wie die Südwand, die Steine waren ungefähr 20 x 15 cm groß und in zwei Reihen angeordnet (Abb. 88, 92). Die erhaltene Höhe betrug 20 cm. Auf der Ostseite war die Mauer an einem großen, 1,50 m hohen und 1,30 m breiten Felsen unterbrochen, von dem sie durch den Lehmdruck abgebrochen war, deswegen konnten wir sie nur als Versturz ausgraben. So war die Wand nur 1,20 m lang. Der oben erwähnte natürliche Felsen, der sich bis zum Grund der Vertiefung fortsetzte, war oben gespalten, das Wasser hatte hier zwei Rinnen ausgehöhlt, die vielleicht auch partiell künstlich vertieft waren (Abb. 93).

Der größere Teil des höher gelegenen Raumes im Inneren des Gebäudes war mit einem 80 x 60 cm großen natürlichen Felsen ausgefüllt, der in der Osthälfte noch 70 cm über dem Grund der Vertiefung emporragte (Abb. 88, 94). Zwischen diesem Felsen und der Westwand war eine Fußbodenrollierung erkennbar, die diesen gesamten Raum ausfüllte. Die oben erwähnten flachen Steine führten zu der Annahme, daß die Steine nur als Rollierung für den Fußboden dienten, der eine ebene Fläche vor dem Eingang in den unteren Osttrakt des Gebäudes darstellte. Auf

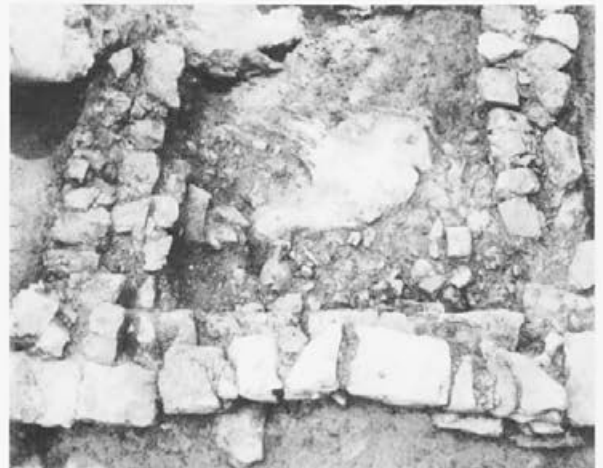
Sl. 89: Baptisterij. Južni zid.

Abb. 89: Baptisterium. Südmauer.

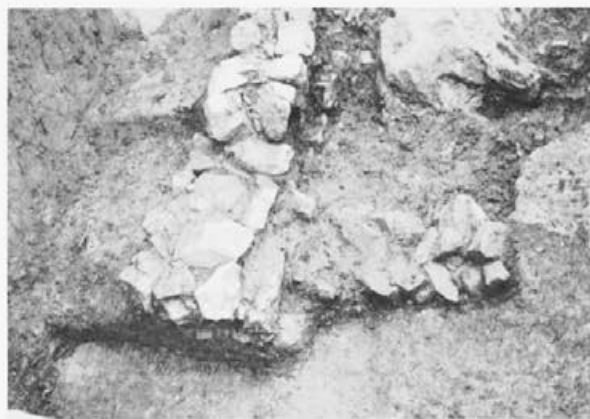
Sl. 90: Baptisterij. Ruševina vzhodnega zidu.

Abb. 90: Baptisterium. Verstur der Ostmauer.

cherweise bildeten gerade sie den Mauerversturz, denn sie unterschieden sich von den kleineren Steinen des Versturzes, der östlich davon lag (Abb. 90, 91). Vor allem auf der Nordseite kam unter den Steinen brauner Lehm zum Vorschein. Auch im Profil war zu sehen, daß es sich nur um Versturz handelt. Der Versturz war, wie die Verbindungsstelle zeigte, an die Südwand nur angelehnt. Die Versturzhöhe betrug höchstens 30 cm.

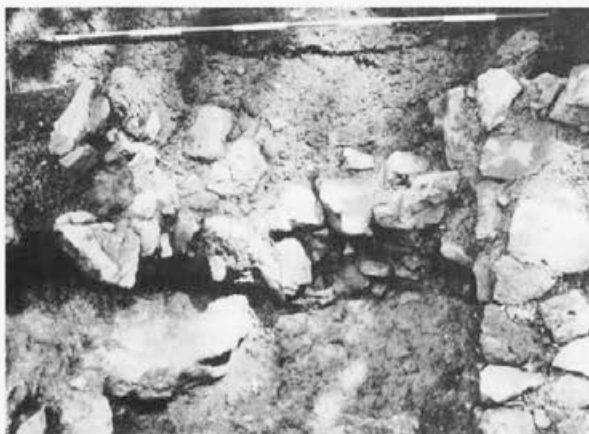
Sl. 91: Baptisterij. Ruševina vzhodnega zidu.

Abb. 91: Baptisterium. Verstur der Ostmauer.

ne, die auf der Ostseite eine Mulde bildeten, die aller Wahrscheinlichkeit nach einen Versturzrest darstellt (Abb. 91). Im Raum zwischen dieser Mulde und dem höher gelegenen Westteil war ein ca. 40 cm langer Raum zu erkennen, der mit dunkelbraunem Lehm ausgefüllt war. Im Inneren fanden wir einige Glasstücke, wovon ein Fragment aus der Antike stammen könnte. Wir fanden auch einige kleinere Ziegelstücke, drei Fragmente spätantiker Keramik, einige Stücke vorgeschichtlicher Keramik und einen Brocken Schlacke. Hier lag auch ein rechteckig bearbeiteter Tuffstein in einer Größe von 35 x 30 x 12 cm. Höchstwahrscheinlich gelangten diese Funde mit der Aufschüttungsschicht in das Innere. Relativ gleich unter der Oberfläche stießen wir auf einige 10 x 15 cm große und 4 cm dicke flache Steine, wo Mörtel Spuren erhalten waren. Unklar bleibt, ob es sich um Fußbodenreste handelt. Hinsichtlich der Höhe, wo sie gefunden wurden - hoch über dem übrigen Versturz im Inneren des Gebäudes, handelt es sich ver-

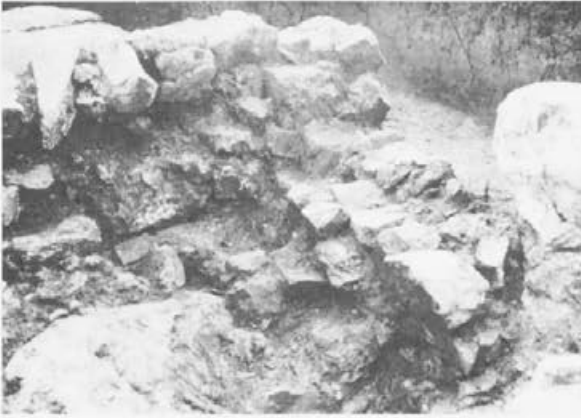
Sl. 92: Baptisterij. Severni zid.
Abb. 92: Baptisterium. Nordmauer.

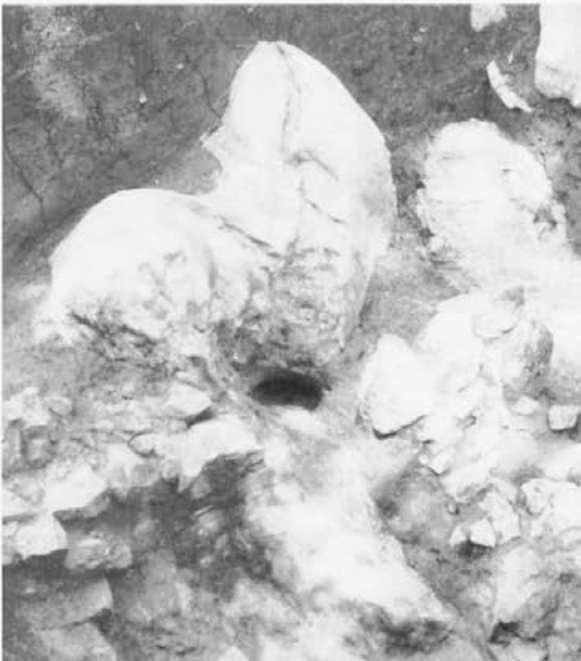
Sl. 93: Baptisterij. Živa skala v severovzhodnem vogalu.
Abb. 93: Baptisterium. Natürlicher Felsen in der Nordostecke.

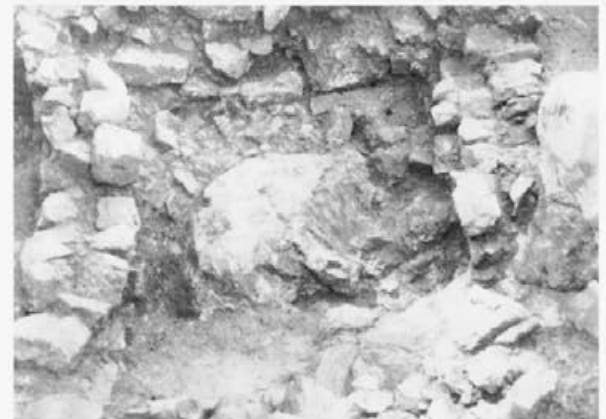
Sl. 94: Baptisterij. Zahodna polovica objekta.
Abb. 94: Baptisterium. Westhälfte des Gebäudes.

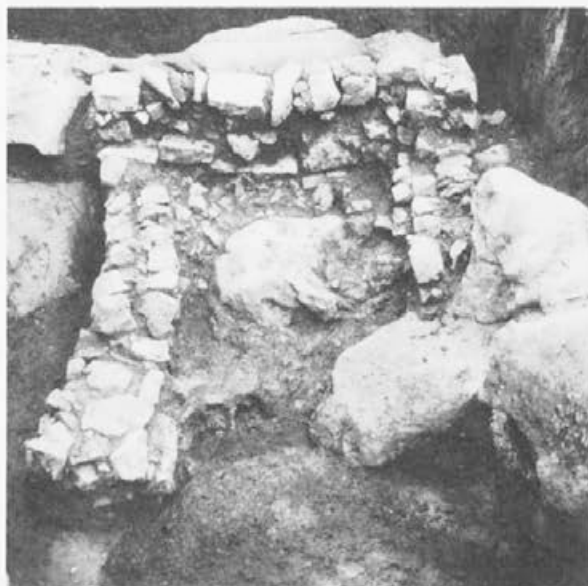
Sl. 95: Baptisterij. Vzdolžni profil. M. 1:50.
Abb. 95: Baptisterium. Längsprofil. M. 1:50.

der Nordseite war die Pflasterrollierung stark zertrümmert, sichtbar waren einige größere Bruchsteine, die wahrscheinlich die Überreste der West- oder Nordwand bildeten. Die Seitenansicht zeigt so ein Objekt, das von Westen nach Osten abfällt und in der Mitte in zwei verschiedenen hohe Teile getrennt ist (Abb. 95).

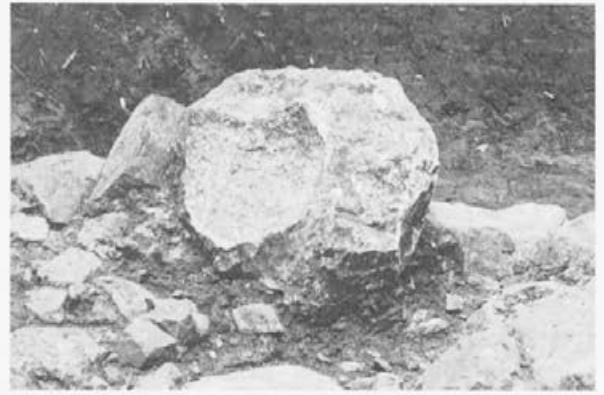
Sl. 99: Mala stavba. Spolija v severnem zidu.

Abb. 99: Kleines Gebäude. Spolium in der Nordmauer.

in dieser Gebäudewand ein halbrunder Kalkstein eingebaut, auf dessen Innenseite eine flache Mulde (Durchmesser ca. 38 cm) ausgemeißelt war. Wozu er ursprünglich diente, ist schwer zu sagen (Abb. 99).

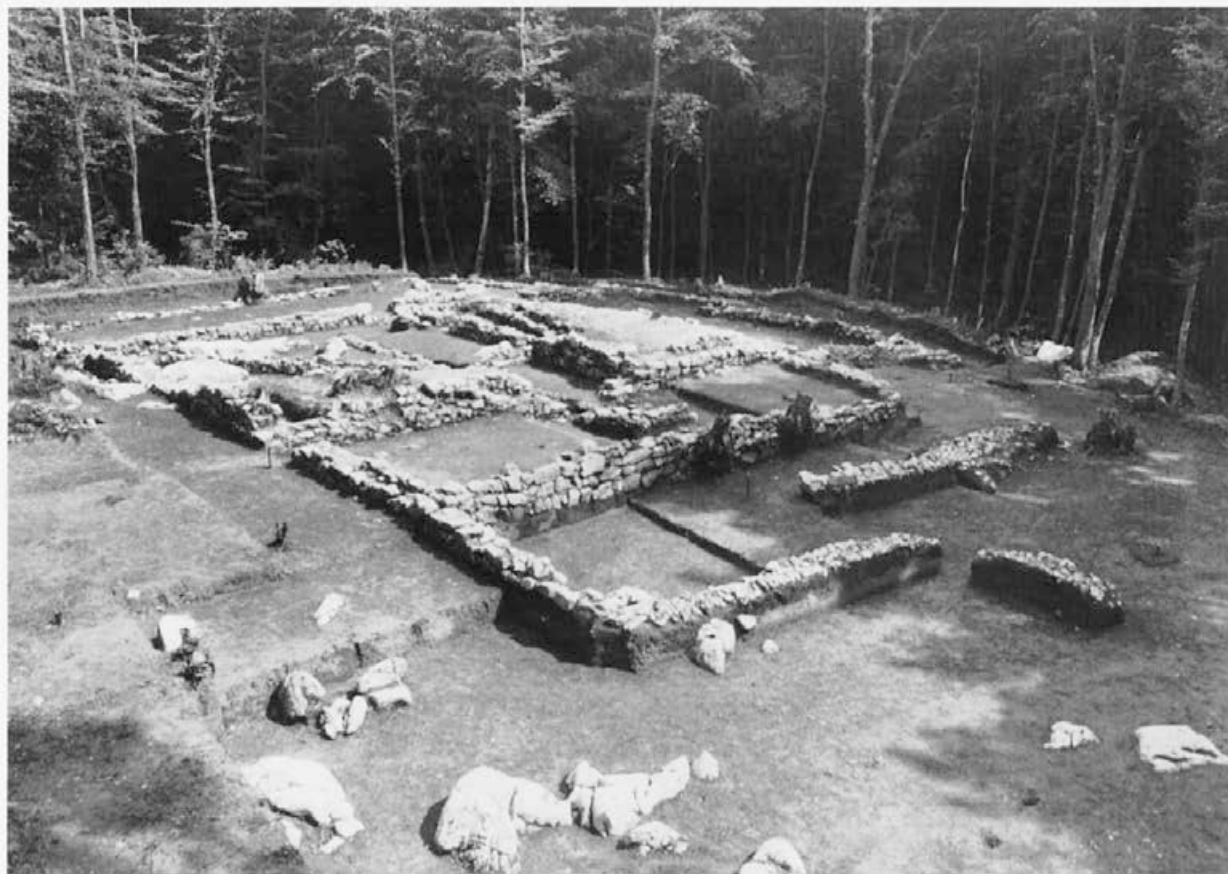
Sl. 101: Velika stavba. Pogled s severozahoda.

Abb. 101: Großes Gebäude. Blick von Nordwesten.

Stala je v južnem delu naselbine in bila povezana z obrambnim obzidjem. Glede na zasnovo je bilo mogoče ločiti tri izrazitejše dele: osrednji del, ki so ga sestavljali večji ogrevan prostor na severni strani (označen kot dvorana), južneje od tod manjši ogrevan stranski prostor in z njim povezan južni prostor, ki je obsegal območje med stavbo in obrambnim zidom. Na vzhodni strani se je na osrednji del navezoval slabše zidan vzhodni prostor, na zahodni strani pa prostor s prefurnijem in zahodni prostor (*pril. 8, sl. 101, 102, 103*).

Es stand im Südteil der Siedlung und war mit der Befestigungsanlage verbunden. Im Hinblick auf das Baukonzept konnte man drei deutlicher ausgeprägte Teile unterscheiden: einen zentralen Teil, der zusammengesetzt war aus einem beheizten Raum auf der Nordseite (als Saal gekennzeichnet), einen südlicher davon gelegenen kleineren beheizten Nebenraum und einen damit verbundenen südlichen Raum, der den Bereich zwischen dem Gebäude und der Befestigungsmauer umfaßte. Auf der Ostseite schloß sich an den zentralen Teil ein schlechter gebauter Ostraum an, auf der Westseite dagegen ein Raum mit Präfurnium und der Westraum (*Beil. 8, Abb. 101, 102, 103*).

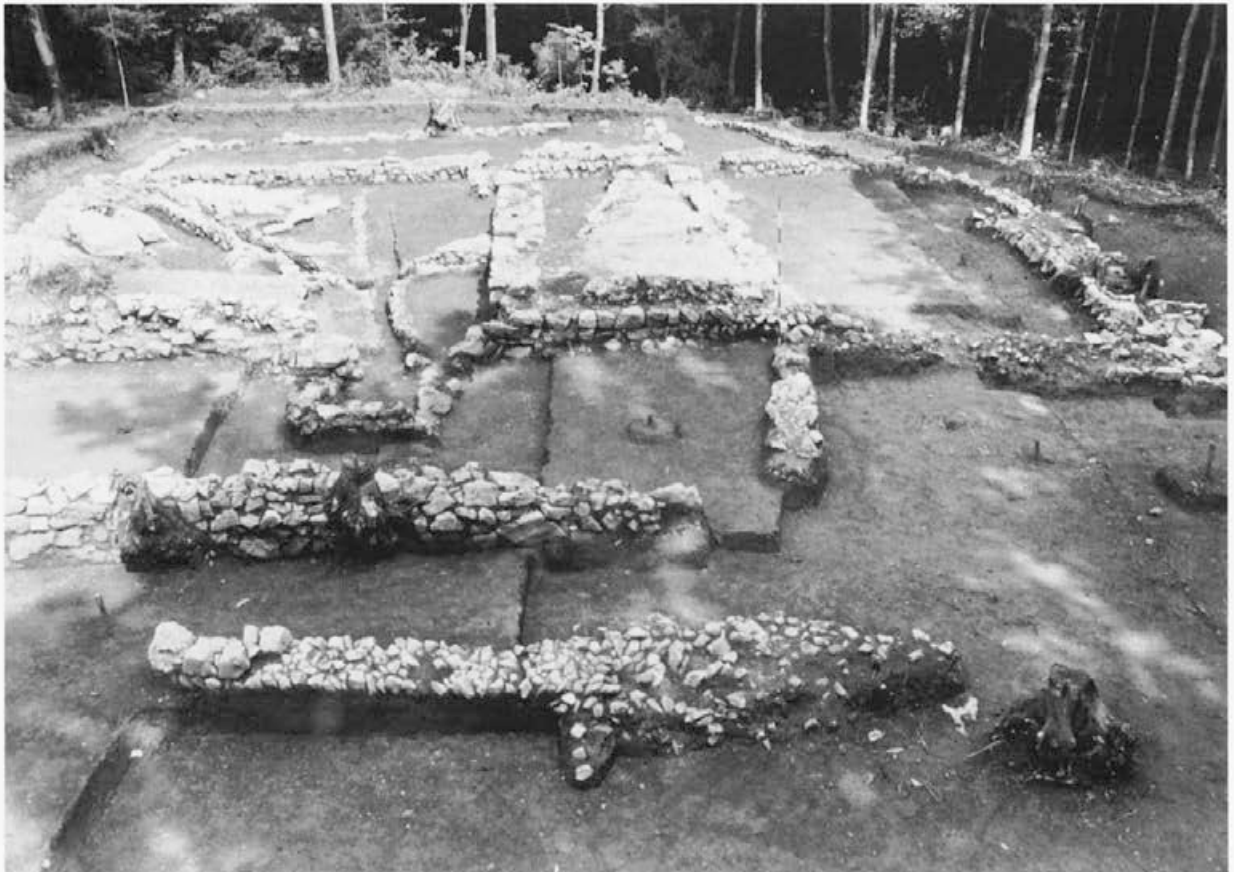
Sl. 103: Velika stavba. Pogled z zahoda.

Abb. 103: Großes Gebäude. Blick von Westen.

Der Saal lag im Nordtrakt des Gebäudes (Abb. 103, 108). Vor den Grabungen waren an dieser Stelle mehrere Gräben zu beobachten sowie andere Spuren von Szombathys Ausgrabungen, so daß der Mauerverlauf im großen und ganzen eindeutig war.

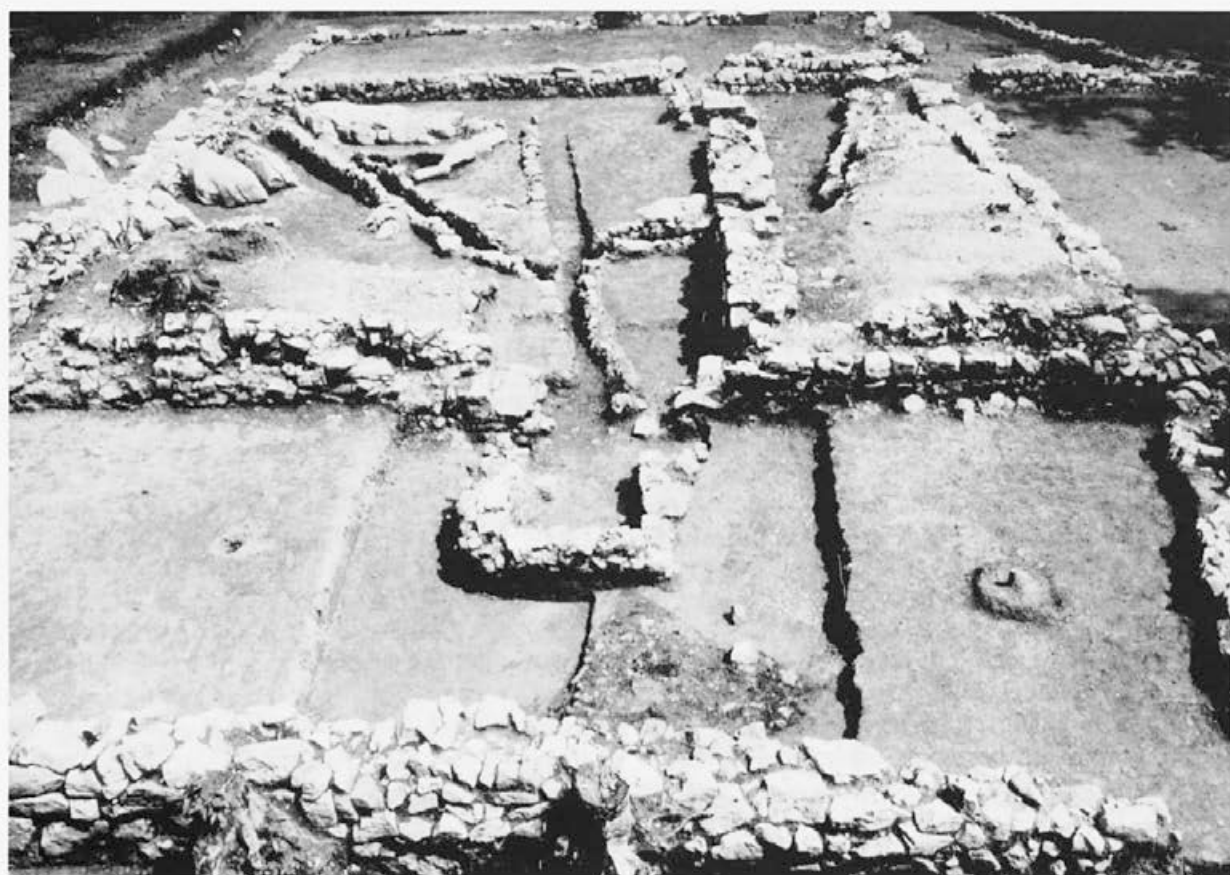
Sl. 102: Velika stavba. Pogled z zahoda.

Abb. 102: Großes Gebäude. Blick von Westen.

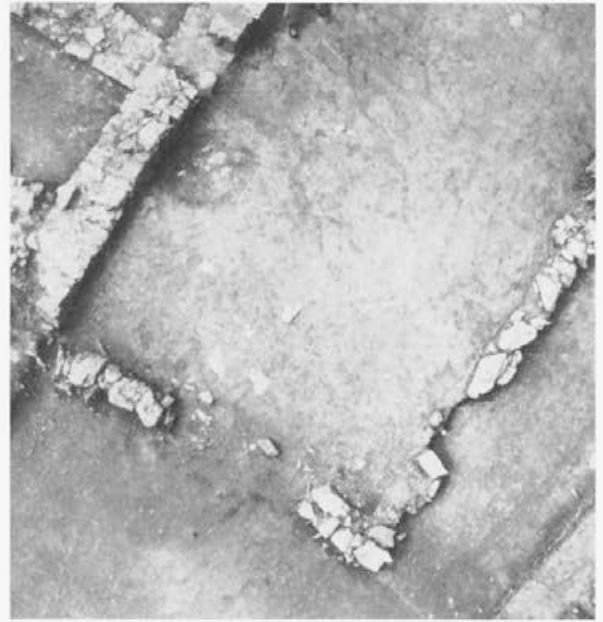
Sl. 105: Velika stavba. Vzhodni prostor.
Abb. 105: Großes Gebäude. Ostrraum.

Na vzhodni strani zgrajen prostor je bil osrednjemu delu prizidan (sl. 104, 105). Zahodni zid je bil širok 60-80 cm. Vezava z malto je bila izredno kompaktna, zid je bil v višino ohranjen še 30-50 cm. Južna stran zidu je imela približno pravokotne lomljence v spodnji vrsti in nanje položene tanke, 20-30 cm dolge kamne. Nekako 3 m od južnega zidu je bila v zidu vidna 70 cm široka odprtina (sl. 106) (v prvotnem stanju 80-100 cm široka), ki je bila kasneje zapolnjena z velikimi lomljenci, od katerih je bil eden (velik 40 x 40 x 30 cm) še viden v severnem robu odprtine. Odprtina je dajala vtis, da je prvotno služila za vhod, kasneje pa bila zadelana ali vsaj zožena. Pri gradnji zidu ni bilo mogoče govoriti o enotni tehniki; zid je bil po vsej dolžini in na obeh straneh grajen različno. Zid je bil zgrajen iz dveh vrst

Der im Osten errichtete Raum wurde an den zentralen Teil angebaut (Abb. 104, 105). Die Westwand war 60-80 cm dick und die Vermörtelung äußerst kompakt. Erhalten war die Wand bis zu einer Höhe von 30-50 cm. Die Wandsüdseite bestand in der unteren Reihe aus nahezu rechteckigen Bruchsteinen und darauf gelegten flachen, 20-30 cm langen Steinen. Etwa 3 m von der Südmauer entfernt war in der Wand eine 70 cm breite Öffnung (Abb. 106) zu sehen, die ursprünglich 80-100 cm breit gewesen war, aber später mit großen Bruchsteinen ausgefüllt wur-

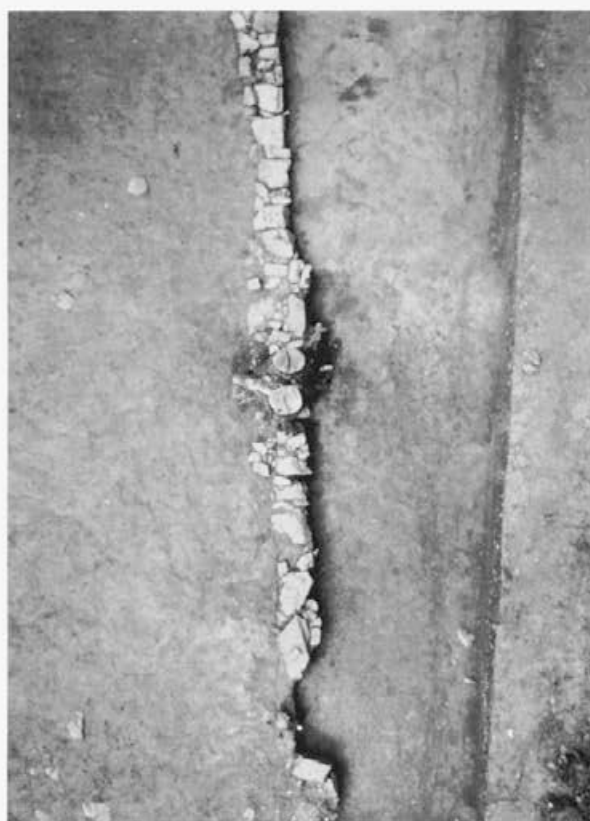
Sl. 107: Velika stavba. Vzhodni zid vzhodnega prostora.
Abb. 107: Großes Gebäude. Ostmauer des Ostraumes.

Vzhodni zid je kazal podobno strukturo kot severni zid, le da je bil nekoliko širši (40-60 cm), večinoma sestavljen iz vrste večjih lomljenecv, na severnem delu pa tudi iz dveh (sl. 107). Mestoma je bilo med kamenjem opaziti drobce malte. Približno 150 cm od severovzhodnega vogala je bila v zidu odprtina, široka 73 cm, ki jo je že Szombathy označil kot vhod. Ob izkopavanju smo opazili le prazgodovinsko plast in korenine štora, ki je verjetno ta prostor poškodoval, saj Szombathy omenja le širino 60 cm. Večja odprtina je bila opazna tudi pri razdalji 160 cm od jugovzhodnega vogala in je znašala 80 cm. Tolmačiti jo smemo kot uničeni zid. Tudi nadaljevanje zidu proti jugovzhodnemu vogalu je bilo slabo ohranjeno. Na severovzhodnem vogalu je bil 40 x 35 cm velik vogalni kamen. Blizu severovzhodnega vogala na

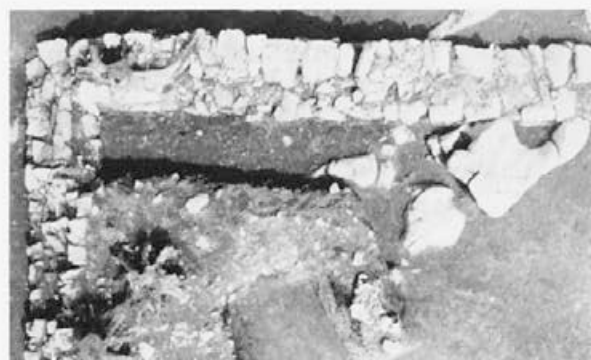
Sl. 109: Velika stavba. Severni zid dvorane, detajl.
Abb. 109: Großes Gebäude. Nordmauer des Saals, Detail.

Die Breite der gut erhaltenen Nordwand betrug 60-70 cm (Abb. 109, 110). Szombathy hatte sie in seinen Plan nicht eingetragen, sondern nur die Möglichkeit ihres Bestehens angedeutet. Die Wand war nicht überall einheitlich gebaut; zum Teil waren auf beiden Seiten schöner bearbeitete Steinfronten mit dazwischenliegendem Schotter und stellenweise sogar drei Steinreihen erhalten. Einige Bruchsteine in der Mauer waren größer als 50 cm. Sie war stark gemörtelt, vereinzelt waren Stücke von beigementen, zerbröckelten Ziegeln

Zahodni zid dvorane je bil močno poškodovan zaradi Szombathyjevih izkopavanj (sl. 109). Širok je bil od 50-60 cm, lomljenci so bili srednje velikosti (10-30 cm). Zid je bil deloma poškodovan na severni strani, tik ob severnem zidu. Na južni strani je zid prečil kanal za kurjavo, zato je bila tu vidna širša odprtina. Dva lomljenca na severni strani kanala sta tvorila nekakšno stopnico (sl. 111). Oba sta počivala na podlagi iz manjših kamnov. Tudi na južni strani kanala je bil položaj podoben, vendar lomljenci niso zavzemali celotne širine zidu. Ohranjena višina je znašala ca 70 cm. Na mestih, kjer je bil zid razbit, je bilo mogoče opaziti v notranjosti velike količine malte, intenzivno pomešane z manjšimi prodniki in zdrobljeno opeko. V JZ vogalu je meril zahodni zid v širino 80 cm.

Die Westwand des Saales war infolge von Szombathys Grabungen stark beschädigt worden (Abb. 109). Sie war 50-60 cm breit, die Bruchsteine waren von mittlerer Größe (10-30 cm). Die Wand war teilweise auf der Nordseite zerstört, unmittelbar an der Nordmauer. An der Südseite wurde die Wand vom Heizkanal durchquert, deshalb fand sich hier eine breitere Öffnung. Zwei Bruchsteine auf der Nordseite des Kanals bildeten eine Art Stufe (Abb. 111). Beide ruhten auf einer Unterlage aus kleineren Steinen. Auch auf der Südseite des Kanals fanden wir eine ähnliche Situation vor, doch nahmen die Bruchsteine nicht die gesamte Wandbreite ein. Die erhaltene Höhe betrug ca. 70 cm. An den Stellen, wo die Mauer zerstört war, befanden sich im Inneren große Mengen Mörtel, der intensiv mit kleineren Kieselsteinen und zerbröckelten Ziegeln vermischt war. In der Südwestecke war die Wand 80 cm breit.

Im Saalinneren war der Estrich nur auf der Westseite in einer Länge von 4,4 m und einer Breite von 1,5-3,0 m intakt (Abb. 109). Der Estrich war aus Kalk, kleineren Kieselsteinen, teilweise aus Steinschotter und aus zerbröckelten Ziegeln. Die Rollierung bildeten ca. 10 cm große mit Lehm verbundene Kalkbruchsteine, die auf einer vorgeschichtlichen Schicht lagen. Die Wand auf der Westseite ragte über dem Estrich noch 60 cm empor. Auf der Innenseite dieser Wand war der grauweiße Verputz zum Teil erhalten. Im übrigen Teil des Raumes, wo der Estrich schon zerstört war, entdeckten wir nur Reste von Zentralheizungskanälen (Abb. 114). Der längste war derjenige, der langsam in diagonaler Richtung von der Nordostecke nach Südwesten hinunterführte (Abb. 115). Er war durchschnittlich 50 cm breit, im Inneren dagegen 25 cm. Die Kanalwand war gut gebaut, stellenweise aus Bruch-

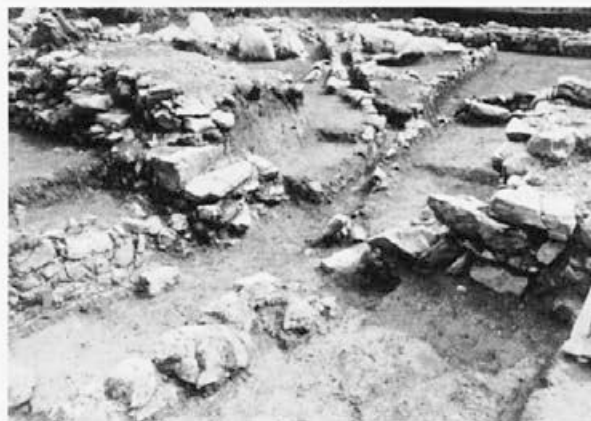
Sl. 111: Velika stavba. Mesto, kjer je bil skozi zahodni zid dvorane speljan kanal centralne kurjave.

Abb. 111: Großes Gebäude. Die Stelle, wo durch die Westwand des Saals ein Zentralheizungskanal gelegt wurde.

Etwa 2,5 m vor der Westwand vereinigten sich alle drei Kanäle und von dort führte zum Präfurnium ein breiterer Zuleitungskanal (Abb. 121). Dieser war sehr schlecht erhalten. Auf der Osthälfte der Nordwand waren noch 60 cm Mauer zu sehen, die eigentlich die Fortsetzung des diagonalen Kanals bildete. Auf der Südseite war die Kanalwand allerdings schon zerstört, so daß wir nur kleinere Steinversturzhaufen vorfinden konnten. Möglicherweise ähnelte der Kanal an dieser Stelle dem zentralen und hatte keine Südwand. Auf der Gesamtlänge des Zuleitungskanals wurde ein Fußboden aus gestampftem gebranntem Lehm entdeckt. Der Kanaldurchgang unter der Saalwestwand war nicht klar zu bestimmen, weil die Reste hier stark beschädigt waren (Abb. 111, 112).

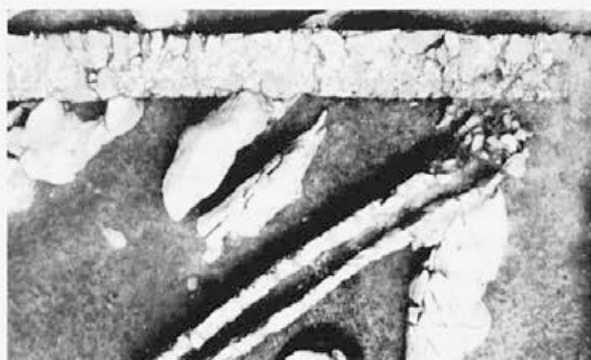
Sl. 110: Velika stavba. Severni zid dvorane, detajl.
Abb. 110: Großes Gebäude. Nordmauer des Saals, Detail.

zu erkennen. Stellenweise waren von der Höhe vier Steinreihen erhalten. Auf der Ostseite waren 50 cm ihrer Länge zerstört, was höchstwahrscheinlich eine Folge von Szombathys Grabungen darstellte. Die Mauer war an mehreren Stellen auf teilweise behauenen natürlichem Felsen errichtet. Auf der Ostseite waren die oberen zwei Steinreihen um etwa 5 cm gleichmäßig nach Süden versetzt.

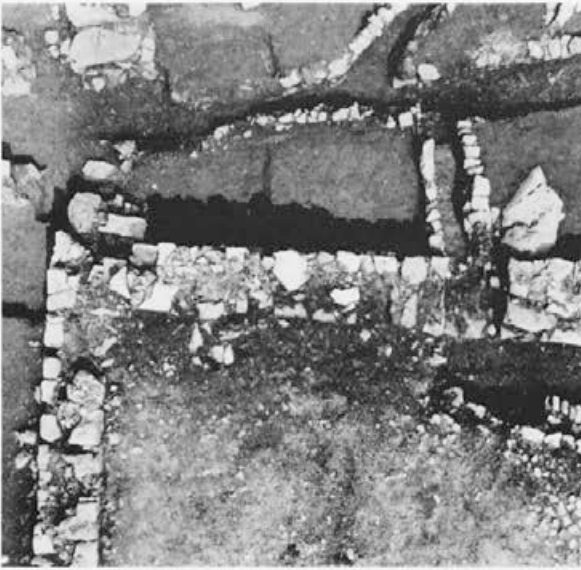
Sl. 112: Velika stavba. Južni zid dvorane.
Abb. 112: Großes Gebäude. Südmauer des Saals.

Die Südmauer war 60-80 cm breit und überwiegend aus größeren, bis zu 50 cm langen Bruchsteinen errichtet (Abb. 112). Die erhaltene Wandhöhe betrug 5-75 cm. Auf der Ostseite war die Mauer schlecht erhalten, wir konnten sie nur im Grundriß feststellen - wahrscheinlich eine Folge von Szombathys Grabungen. 2,5 m von der Ostwand entfernt befand sich in der Mauer eine 60 cm breite, künstlich geschaffene Öffnung. Die Steine an den Seiten waren so zusammengefügt, daß sie zwei gerade Fronten bildeten. Auch der Boden dieser Öffnung war gut planiert. Es waren einige größere nebeneinander gesetzte Bruch-

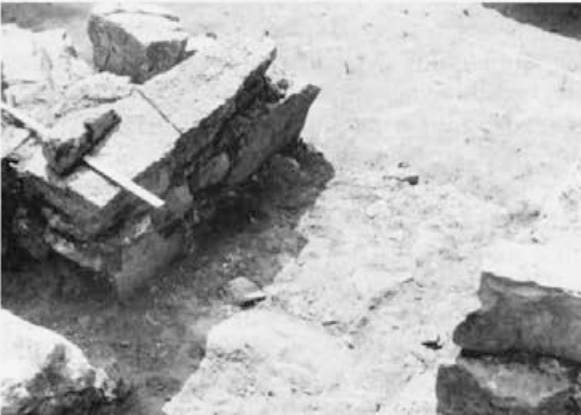
Sl. 113: Velika stavba. Odprtina za kanal centralne kurjave v južnem zidu dvorane.

Abb. 113: Großes Gebäude. Öffnung für den Zentralheizungskanal in der Südmauer des Saals.

steine mit dazwischenliegendem Schotter zu erkennen (Abb. 113). Die Öffnung lag etwa 30 cm unter dem Heizkanalniveau und ca. 50-60 cm unter dem Fußbodenniveau. Sie verband den Kanal im Saal mit dem im Nebenraum. Eine ähnliche Öffnung mit gleicher Funktion lag ca. 3 m von der Westwand entfernt.

Von einem kürzeren, querverlaufenden Kanal waren beide Steinwände erhalten, er war 30 cm breit (Abb. 120). Unter dem Versturz entdeckten wir in der Saalsüdwand eine 60 cm breite Öffnung, die jener auf der Ostseite derselben Wand durchaus ähnlich war (Abb. 113). Die Höhe der Öffnung betrug 50 cm. An dieser Stelle war der Kanal mit dem im Nebenraum befindlichen Kanal verbunden. Beide Kanalwände waren mit Mörtel errichtet.

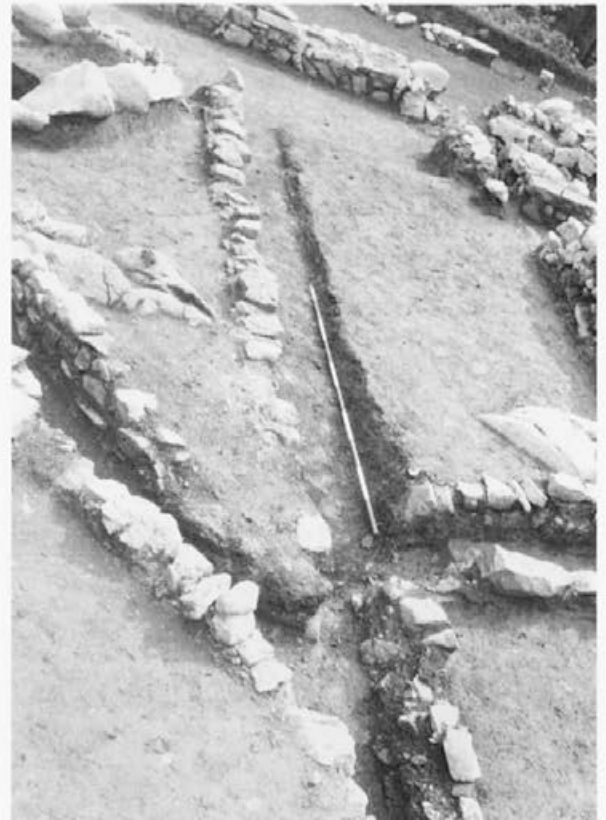
Sl. 114: Velika stavba. Kanali centralne kurjave v dvorani.
Abb. 114: Großes Gebäude. Zentralheizungskanäle im Saal.

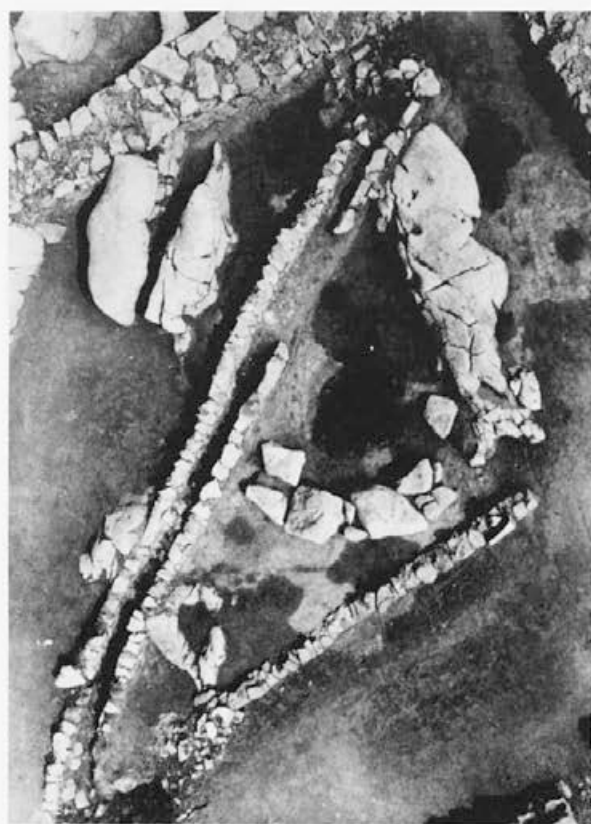
Sl. 115: Velika stavba. Dvorana, kanal centralne kurjave.
Abb. 115: Großes Gebäude. Saal, Zentralheizungskanal.

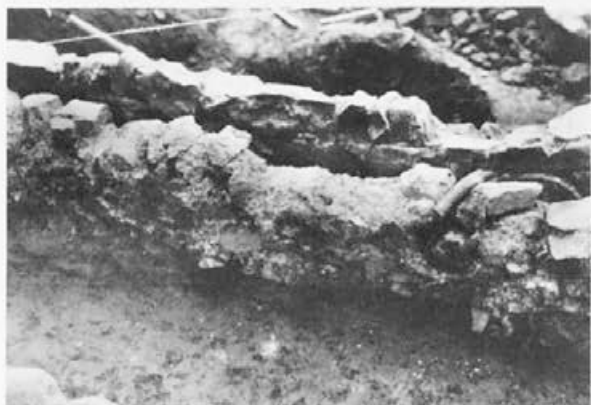
Sl. 116: Velika stavba. Dvorana, kanal centralne kurjave, detalj.
Abb. 116: Großes Gebäude. Saal, Zentralheizungskanal, Detail.

steinen, die bis zu 30 cm lang waren. Zwischen den Steinen war viel Mörtel zu finden, der an mehreren Stellen die Unterlage für die Kanalwand bildete und direkt auf der vorgeschichtlichen Schicht lag (Abb. 116). An der Nordost-ecke betrug die erhaltene Tiefe des Kanals bis zu 18 cm, in der Mitte 35 cm und in der Nähe der Kontaktstelle beider Kanäle 45 cm. Im Gebäudeinneren entdeckten wir bei den Ausgrabungen zahlreiche Tierknochen, Schnecken, etwas Keramik, Hausverputz, einen Quarzabschlag und einen kleineren Gegenstand aus Bronze. Auf der Ostseite des Kanals befand sich ein 70-100 cm großer Versturzhaufen, der zwischen dem Kanalende und der Nordwand lag, er stellte den Rest einer mit dem Kanal in Verbindung stehenden Konstruktion dar (Abb. 117). Auf der Ostseite und in der Mitte wurde der Kanal zum Teil in einen natürlichen Felsen eingemeißelt bzw. darauf gelegt. Der Kanalboden war 60-80 cm niedriger als der Estrich. An der Kontaktstelle dieses Kanals mit den beiden anderen wurden drei größere Tuffsteine entdeckt, wovon der letzte, also der Eckstein, auf etwas besser bearbeitetem Kalkstein ruhte (Abb. 118). Die erhaltene Kanalhöhe an dieser Stelle betrug 30 cm.

dobro grajen, mestoma iz lomljencev do 30 cm dolžine. Med kamenjem je bila vidna obilica malte, ki je na več mestih predstavljala osnovo za zid kanala in je ležala neposredno na prazgodovinski plasti (sl. 116). Na severovzhodnem vogalu je znašala ohranjena globina kanala do 18 cm, v sredini 35 cm in v bližini stika treh kanalov 45 cm. V notranjosti smo pri izkopavanjih našli številne živalske kosti, polže, nekaj keramike, hišni omet, kremenast odbitek in manjši bronast predmet. Na vzhodni strani kanala je bila 70-100 cm velika ruševina, ki je ležala med zaključkom kanala in severnim zidom in ki predstavlja ostanek konstrukcije v zvezi s kanalom (sl. 117). Na vzhodni strani in v sredini je bil kanal delno vsekano, oziroma postavljen na živo skalo. Dno kanala je bilo 60-80 cm nižje od estriha. Na stičišču tega kanala z drugima dvema smo ugotovili tri večje lehnjake, od katerih zadnji, vogalni je počival na nekoliko bolj obdelanem apnencu (sl. 118). Ohranjena višina kanala na tem mestu je bila 30 cm.

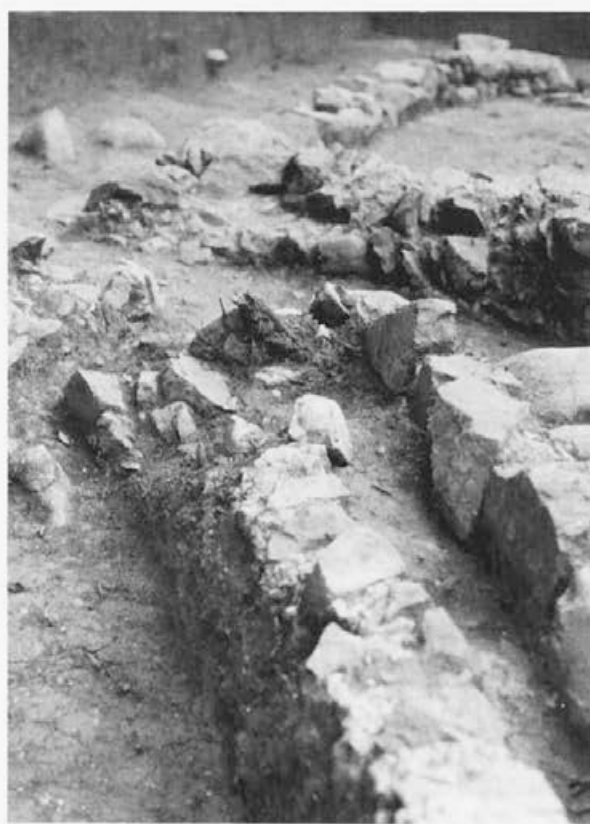
Sl. 117: Velika stavba. Dvorana, kanal centralne kurjave, detalj.
Abb. 117: Großes Gebäude. Saal, Zentralheizungskanal, Detail.

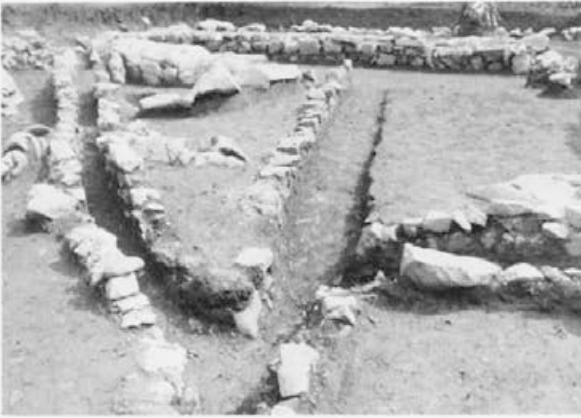
Sl. 118: Velika stavba. Dvorana, kanali centralne kurjave.
Abb. 118: Großes Gebäude. Saal, Zentralheizungskanäle.

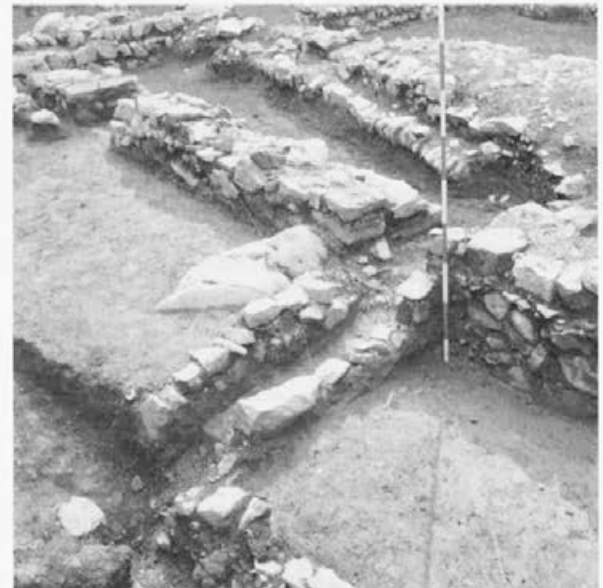
Sl. 120: Velika stavba. Dvorana, prečni kanal centralne kurjave.
Abb. 120: Großes Gebäude. Saal, Querkanal der Zentralheizung.

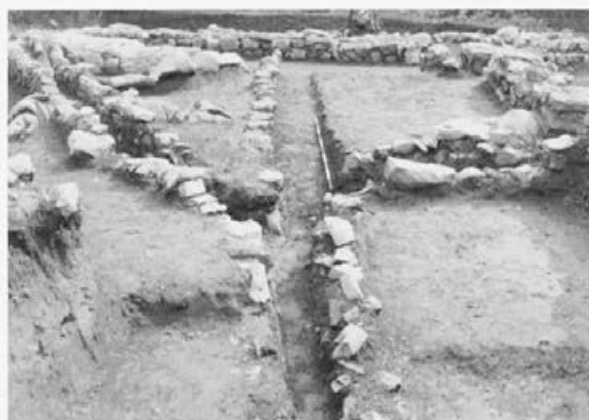
Sl. 121: Velika stavba. Dvorana, razvod kanalov centralne kurjave.

Abb. 121: Großes Gebäude. Saal, Kontaktstelle der Zentralheizung kanäle.

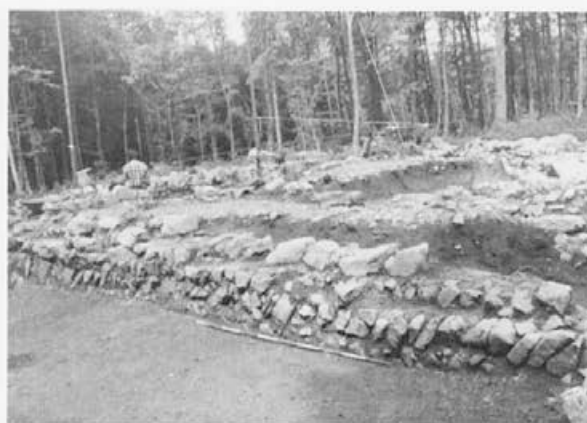
Sl. 125: Velika stavba. Stranski prostor, južni zid.

Abb. 125: Großes Gebäude. Nebenraum, Südmauer.

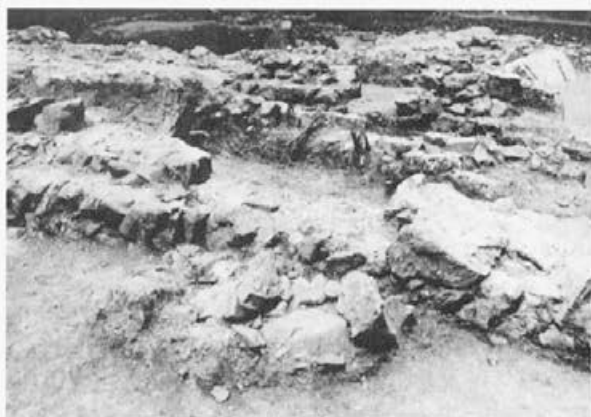
Sl. 127: Velika stavba. Prehod med južnim in stranskim prostorom, detajl.

Abb. 127: Großes Gebäude. Durchgang vom Süd- zum Nebenraum, Detail.

entfernt war in der Mauer eine 1,10 m breite Öffnung erkennbar, die den Eingang in diesen Raum kennzeichnete. An ihre Kante waren zwei eigens zu diesem Zweck bearbeitete Steine gelegt worden, die an der Außenseite eine glatte Oberfläche hatten. Dazwischen lag einst die Türschwelle, worauf die gleichmäßig hohe unten liegende Steinreihe hindeutet. Auf der Südseite vor dieser Öffnung fand sich eine Gruppe von größeren Bruchsteinen, die 120 cm lang und 60 cm breit waren. In großem und ganzem stimmt sie mit der Öffnung in der Mauer überein und stellt den Rest einer Stufe von dem etwas niedriger gelegenen südlichen Raum dar (Abb. 126, 127).

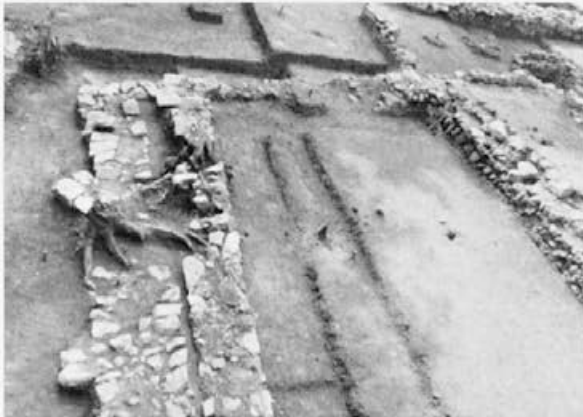
Sl. 128: Velika stavba. Južni prostor.

Abb. 128: Großes Gebäude. Südraum.

Segal je deloma že na pobočje hriba, zato smo dobili skromne ostanke kulturne plasti (sl. 123, 128, 129). Povsod smo kmalu zadeli na prazgodovinsko plast in nato na sterilno ilovico.

Er reichte zum Teil schon auf den Berghang, deswegen waren die Reste der Kulturschicht bescheiden (Abb. 123, 128, 129). Überall stießen wir bald auf die vorgeschichtliche Schicht und anschließend auf sterilen Lehm.

Die Westwand ließ eine sehr verschiedene Struktur erkennen, besser konnte man sie nur 1 m auf der Nordseite und die letzten 3 m auf der Südseite verfolgen (Abb. 123, 128, 130). An diesen Stellen war sie aus bis zu 50 cm großen Bruchsteinen errichtet. Zwischen diesen beiden erhaltenen Teilen war der Verlauf von 3 m Mauer nicht einwandfrei geklärt. Obwohl ihre Richtung klar war, war ihre Struktur ziemlich anders. Erkennbar waren kleinere Bruchsteine von ca.

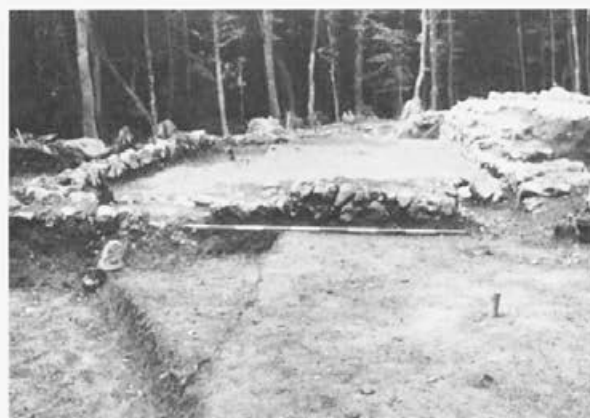
Sl. 129: Velika stavba. Južni prostor.

Abb. 129: Großes Gebäude. Südraum.

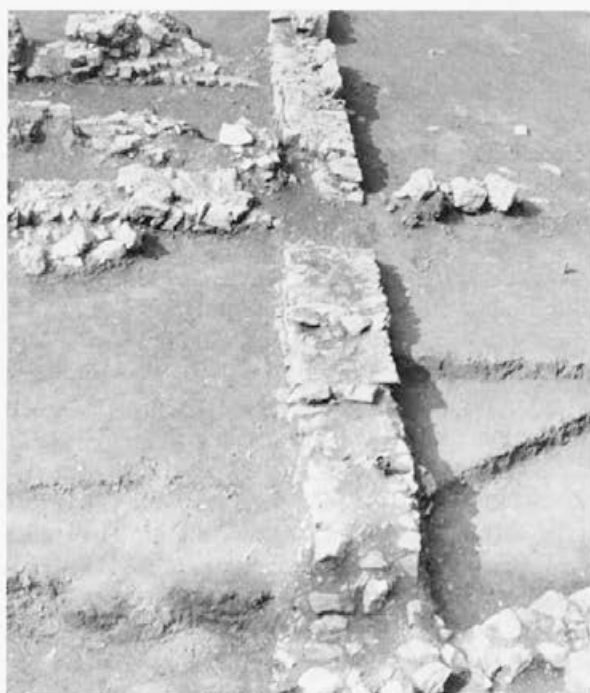
Sl. 134: Velika stavba. Južni prostor, vzhodni zid.
Abb. 134: Großes Gebäude. Südraum, Ostmauer.

Die Ostwand war im Gegensatz zur Westwand sehr solide gebaut, sie war 80 cm breit, also etwas breiter als ihre Fortsetzung, die Ostwand des Saales (Abb. 134). Erhalten waren noch drei Steinlagen. Alle waren durch dicke Mörtelschichten miteinander verbunden. Auf der Außenseite war sie in Opus-spicatum-Technik errichtet.

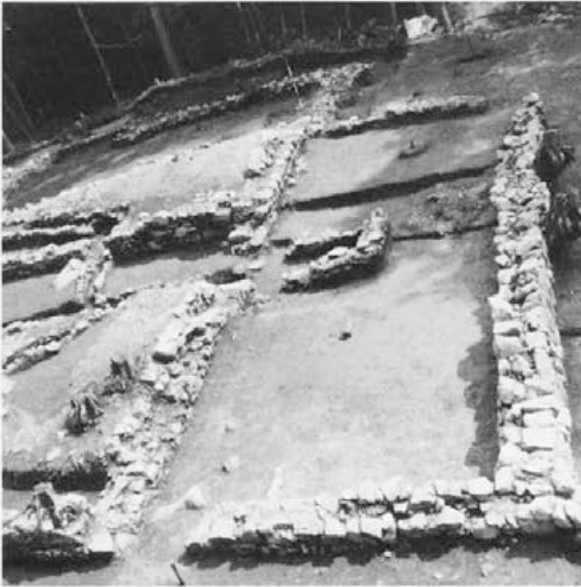
Sl. 135: Velika stavba. Prostor s prefurnijem.
Abb. 135: Großes Gebäude. Raum mit Präfurnium.

Auf der Ostseite wurde dieser Raum schon von Szombathy in Mitleidenschaft gezogen, als er die Westwand des Saales verfolgte. Im Nord- und Südteil war er durch zwei vermörtelte Wände begrenzt, die Westwand hatte keinen Mörtelverband (Abb. 135). In diesem Raum entdeckten wir eine dicke Versturzschicht, die für die vollständige Errichtung des Raumes sprach. Die Fußbodenhöhe konnte nur nach der Versturzdicke festgestellt werden, worunter eine dicke prähistorische Schicht lag. Unter dem Fußbodenniveau wurde in der Mitte ein Präfurnium entdeckt.

Na vzhodni strani je ta prostor načel že Szombathy, ko je sledil zahodni zid dvorane. Na severnem in južnem delu je bil omejen z zidovima, vezanima z malto, zahodna stena pa je bila brez nje. (sl. 135). V prostoru smo odkrili močno plast ruševine, ki je dokazovala, da je bil prostor v celoti zidan. Višino tlaka je bilo mogoče ugotoviti le po debelini ruševine, pod katero je bila močna prazgodovinska plast. Pod nivojem tlaka je bil na sredini odkrit prefurnij.
