Janez Dular
Slavko Ciglenečki
Anja Dular

KUČAR

Železnodobno naselje in zgodnjekrščanski stavbni kompleks na Kučarju pri Podzemlju
Eisenzeitliche Siedlung und frühchristlicher Gebäudekomplex auf dem Kučar bei Podzemelj

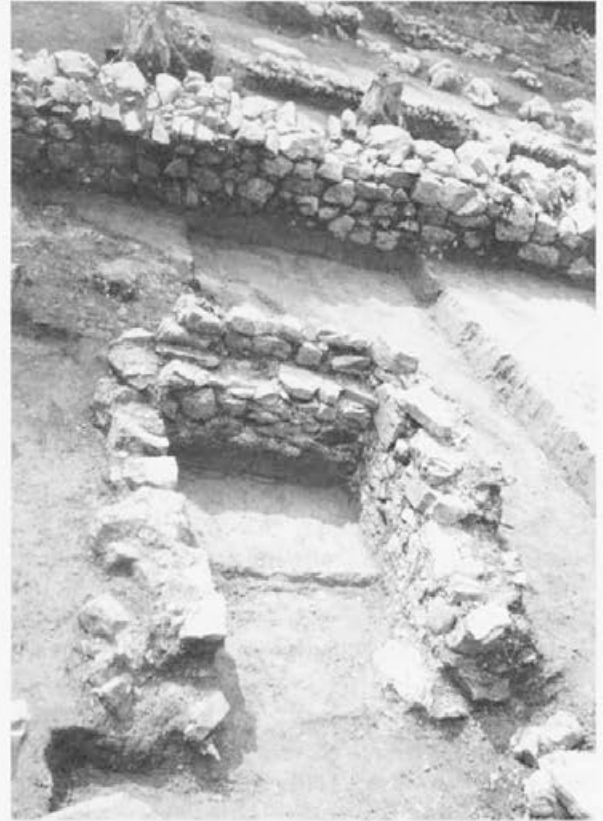
Sl. 136: Velika stavba. Prefurnij.
Abb. 136: Großes Gebäude. Präfurnium.

An die Ostwand schloß sich der Präfurnium an (Abb. 136). Eine direkte Verbindung mit der Ostwand haben wir allerdings nicht entdeckt, höchstwahrscheinlich wurde sie von Szombathy bei seinen Ausgrabungen entlang der Mauern zerstört, denn die Präfurniumwände sind in einem Abstand von 50 cm zur Ostwand zerstört. Nur bei der nördlichen Seitenwand des Präfurniums waren einige Bruchsteine erkennbar, die aller Wahrscheinlichkeit nach die Versturzsreste der ehemaligen Mauer bildeten. Der Präfurnium hatte eine rechteckige Form und war tief eingegraben in die vorgeschichtliche Schicht. Von der Befestigungsmauer blieb nur eine Steinreihe erhalten und nur auf der Westseite zwei. Diese Wand war 20-45 cm breit, natürlich befand sich auf der Außenseite noch Mauerversturz und vor allem auf der Nordseite eine bis zu 10 cm dicke Mörtelschicht mit beigemengten, zerbröckelten Ziegeln. Der Präfurnium war sehr sorgfältig gebaut und die Wand stark vermörtelt (Abb. 137). Die Nord- und Südwand lagen ca. 10 cm tiefer als die Westwand. Auch die Bauweise der Wände war nicht völlig dieselbe. Die Nord- und die Westwand waren im unteren Teil aus kleineren, 10-20 cm großen Bruchsteinen errichtet und erst in den oberen zwei Reihen aus größeren Steinen, bis 35 cm, auf der Südseite waren dagegen die erhaltenen Steine der unteren auch bis zu 40 cm groß (Abb.

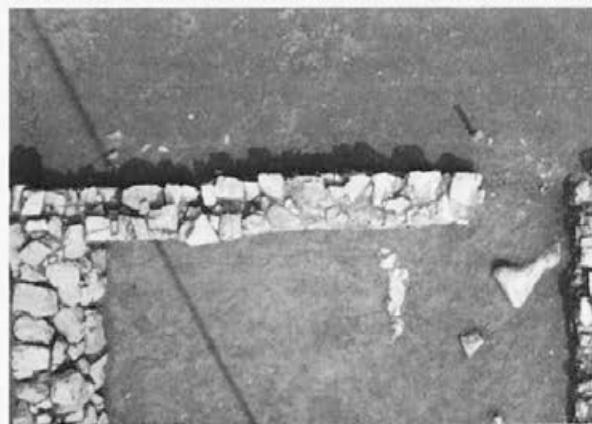
Sl. 140: Velika stavba. Prostor s prefurnijem, severni zid.

Die Nordwand des Raumes mit Präfurnium war etwas schmaler als die Nordwand des Saales (Breite 40-45 cm) (Abb. 140). Sie war ähnlich wie die übrigen stark vermörtelt, von der Höhe waren noch drei Steinlagen erhalten. Die

untere Reihe, die das Mauerfundament darstellte, war ziemlich unregelmäßig, sie bestand aus 5-30 cm großen Bruchsteinen, und erst darüber lag die erste Mörtelschicht, worauf die Mauersteine gelegt worden waren. Im Fundament standen die Steine nicht im Mörtelverband. Auf der Außenseite war das Fundament 5 cm breiter und lag auf derselben Linie wie das Fundament der Saalnordwand. Die Wand war stark vermörtelt. Auf der Ostseite der Wand befand sich eine 90 cm breite Fehlstelle. Es erhebt sich die Frage, ob sie möglicherweise als Eingang bezeichnet werden kann oder nur eine Folge von Szombathys an den Wänden durchgeführten Grabungen ist. Die letztere Erwägung erscheint überzeugender.

Severni zid prostora s prefurnijem je bil nekoliko ožji od severnega zidu dvorane (širina 40-45 cm) (sl. 140). Grajen je bil podobno kot ostali z veliko malte, v višino pa so bile ohranjene še tri vrste kamnja. Spodnja vrsta, ki je predstavljala temelj zidu, je bila precej neenakomerna, sestavljali pa so jo 5-30 cm veliki lomljenci, in šele nad njo je bila prva plast malte, v katero so bili položeni kamni zidu. V temelju kamenje ni bilo vezano z malto. Na zunanji strani zidu je bil temelj za 5 cm širši in je ležal v isti črti kot temelj severnega zidu dvorane. Zid je bil močno vezan z malto. Na vzhodni strani zidu je bila 90 cm široka odprtina. Zastavlja se vprašanje ali jo je mogoče označiti kot vhod ali pa je le posledica Szombathyjevega kopanja ob zidovih. Poslednja varianta se zdi prepričljivejša.

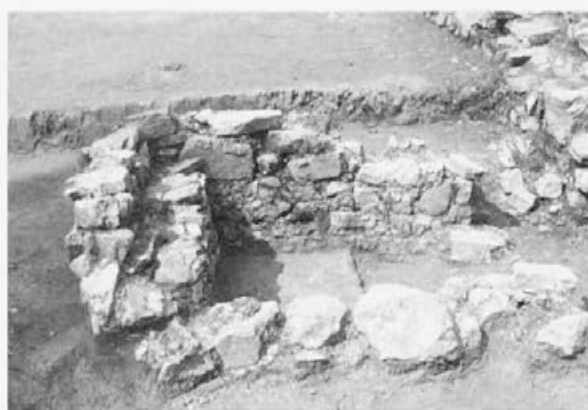
Sl. 139: Velika stavba. Prefurnij.

138 a und b). Die erhaltene Höhe der Nordwand betrug ca. 60 cm, die der Westwand 50 cm. Die Westwand hatte auf der Innenseite einen 22 cm breiten Sims, der sorgfältig gearbeitet war (Abb. 139). Darüber ragte die Wand noch 22 cm empor. Bei allen drei Wänden wurde zunächst auf die prähistorische Schicht eine dicke Mörtelschicht gelegt und erst darauf die Steine. Auch tragen einige Steine aller drei Mauern auf der Oberkante noch Mörtelspuren, was darauf hindeutet, daß die Wände etwas höher waren, obgleich die letzte Reihe in der Westwand geglättet zu sein schien und der Ofen wahrscheinlich unmittelbar darüber abgeschlossen war. In einem Teil des Präfurniuminneren wurde eine 10 cm dicke schwarze Lehm- und Holzkohlenschicht entdeckt, darin befanden sich mehrere spätantike Keramikfragmente und ein Eisenmesser. Unter dieser Schicht lagen Mörtelbrocken und rotgebrannter Lehm.

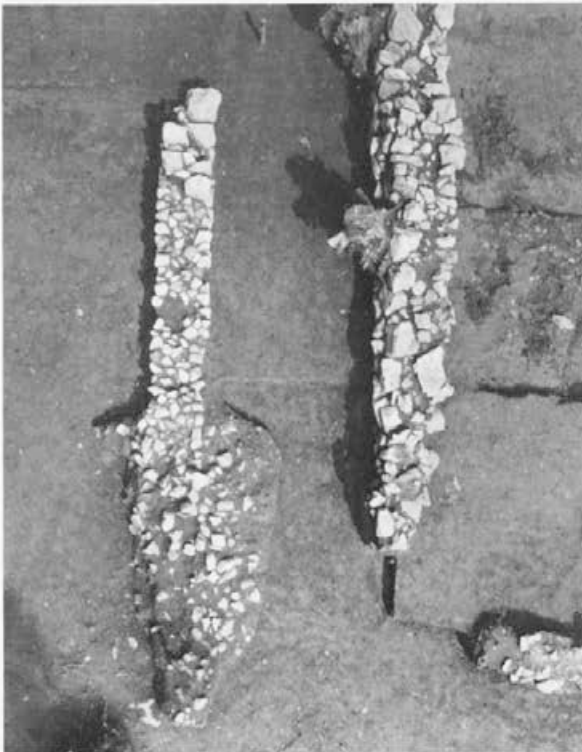
Sl. 142: Velika stavba. Prostor s prefurnijem, zahodni zid.

Die Westwand war wesentlich anders gebaut als die Nordwand (Abb. 141, 142). Sie war ungefähr 55-60 cm breit und etwas nach innen geneigt. Die Wand war nicht vermörtelt. Sie war aus großen Bruchsteinen errichtet (bis 45 cm). Wie die anderen war auch sie sorgfältig gebaut, doch war sie stärker zerstört, da sie keinen Mörtelverband hatte. Von der Höhe waren noch drei bis fünf Steinreihen erhalten (65 cm), insbesondere auf der Südseite. Hier reichte die Wand nicht bis zur Ecke, die

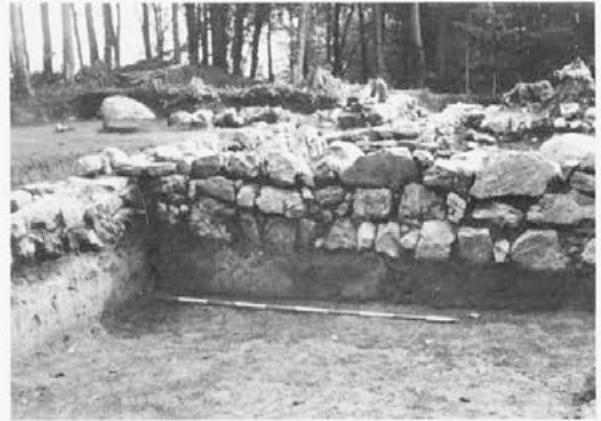
Sl. 143: Velika stavba. Prostor s prefurnijem, zahodni zid.

höchstwahrscheinlich von den Bäumen beschädigt worden war (Abb. 143).

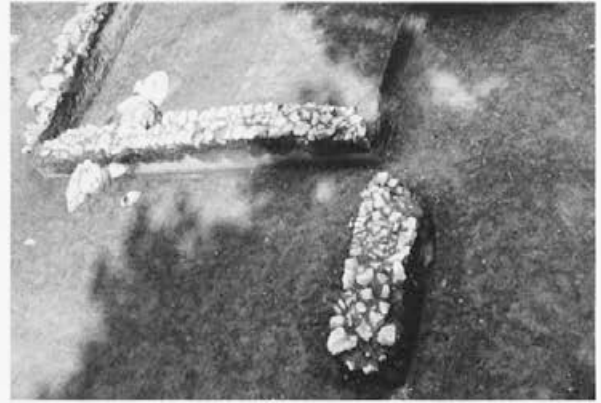
Sl. 146: Velika stavba. Ostanek zidu zahodno od velike stavbe.
Abb. 146: Großes Gebäude. Mauerreste westlich des großen Gebäudes.

Der Mauerrest in Ost-West-Richtung, westlich des Westraums war ähnlich gebaut wie die beiden Westmauern des Westraumes (Abb. 146). Es war nur eine Steinreihe intakt. Hier und da fanden sich Mörtelbrocken. Deutlich zu sehen waren zwei Fronten in Opus-spicatum-Technik mit dazwischenliegendem Steinschotter. Die Wand war 50 cm breit und 180 cm lang.

Ostanek zidu v smeri vzhod - zahod, zahodno od zahodnega prostora, je bil zgrajen podobno kot pravkar opisana zidova (sl. 146). Ohranjena je bila le ena vrsta kamenja. Tu in tam so bili drobeci malte. Razločno sta bili vidni dve fronti v tehniki ribje kosti in vmes kamnit drobir. Zid je bil širok 50 cm in dolg 180 cm.

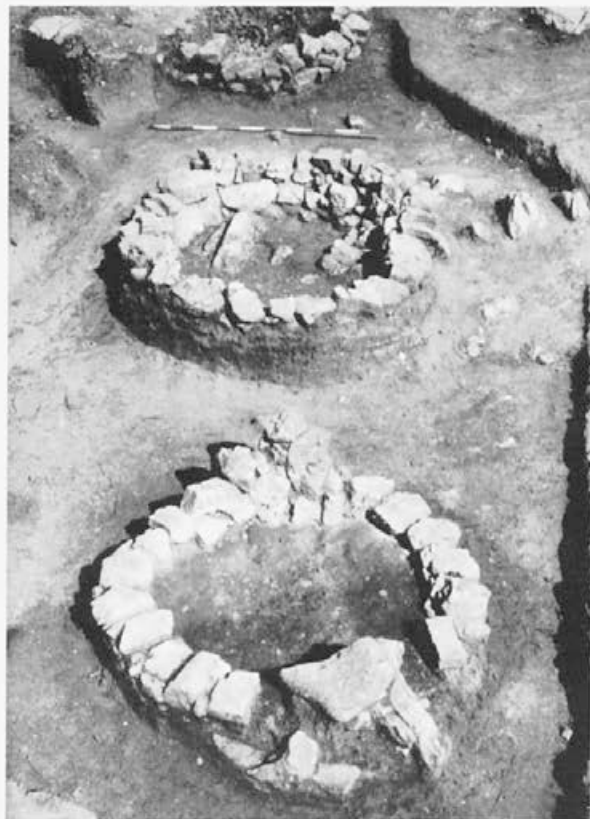
Sl. 148: Apnenica 1.
Abb. 148: Kalkbrennofen 1.

regelmäßige Ellipsenform, sie war 2,20 m lang, 2 m breit, die Umfassung bestand aus einer Reihe ca. 30 cm breiter und 20 cm langer Kalksteine (Abb. 148). Nur auf der Südostseite befanden sich zwei größere Bruchsteine mit Ausmaßen bis zu 60 cm, wobei der untere so gewendet war, daß er den Ofenzugang bildete. Er hatte einen festen Boden aus gebrannter ziegelroter Erde, dessen Mitte Spuren einer Herdstelle von 50 cm Durchmesser aufwies. Hier waren vor allem dunkelziegelrote Erde und Holzkohlenreste zu sehen. Das gesamte Objekt stand auf reicher vorgeschichtlicher Schicht, deswegen fanden wir neben Branntkalk (einige Stücke auch bis zu 1 kg schwer) viele prähistorische Gegenstände. Der Kalk war am Ofenrand am besten erhalten. Der Großteil des Kalkes lag auf der Ostseite, auf der Westseite und in der Mitte fanden wir nur kleinere Stücke. Auf der Nordostseite entdeckten wir im Boden einige kleinere Löcher, die mit Erde angefüllt waren, sie könnten einen Teil einer Holzkonstruktion darstellen. Die Wandsteine standen im Lehmverband und waren sorgfältig übereinander gelegt worden.

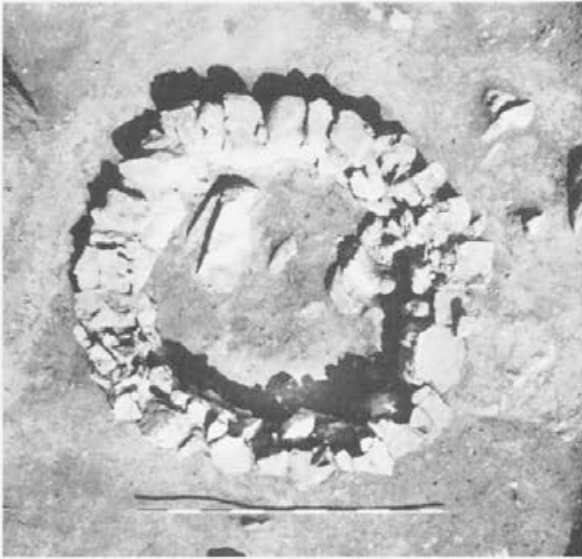
Sl. 149: Apnenica 2.
Abb. 149: Kalkbrennofen 2.

außen (Abb. 149, 150). Auch hier befand sich in der Mitte die Herdstelle, die aber nicht so gut erhalten war wie beim Ofen Nr. 1, auch war viel weniger Branntkalk vorhanden.

enak kot v peči št. 1. Zanimivo je, da zgornja vrsta kamnov ni bila nagnjena v notranjost, ampak pretežno proti zunanji strani (sl. 149, 150), Tudi tu je bilo v sredini ognjišče, ki pa ni bilo tako dobro ohranjeno kot pri peči št. 1, pa tudi žganega apna je bilo mnogo manj.

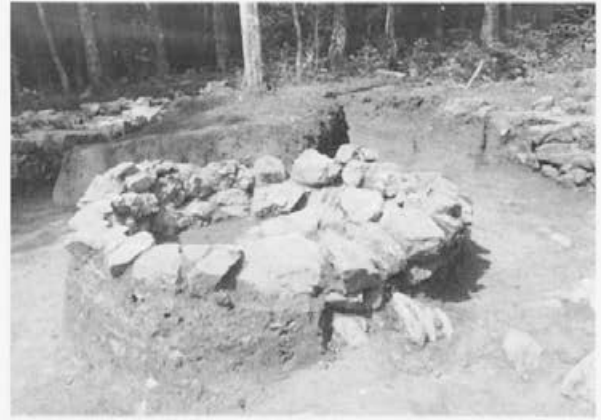
Sl. 151: Apnenica 3.
Abb. 151: Kalkbrennofen 3.

Der Ofen Nr. 3 wurde zum Teil schon im Jahre 1977 ausgegraben, als seine Reste im Schnitt entdeckt worden waren. Er war ähnlich gebaut wie die beiden vorigen. Auch hier waren im mittleren Teil des Bodens Holzkohlenreste erkennbar (Abb. 151, 152). Auf der Südostseite berührte diesen Ofen ein Teil von größeren Bruchsteinen, die in Form einer 55 cm breiten und 120 cm langen Wand angeordnet waren. Auch bei diesem war wie beim Ofen Nr. 2 in der Wand keine Öffnung zu finden.

Peč št. 3 je bila deloma izkopana že l. 1977, ko so bili njeni ostanki odkriti v sondi. Zgrajena je bila podobno kot obe prejšnji. Tudi tu so bili v osrednjem delu tlaka vidni ostanki oglja (sl. 151, 152). Na jugovzhodni strani se je peči dotikal del večjih zloženih lomljencev v obliki zidu, širokih 55 cm in dolgih 120 cm. Tudi pri tej, kot pri peči št. 2, v zidu ni bilo opaziti odprtine.

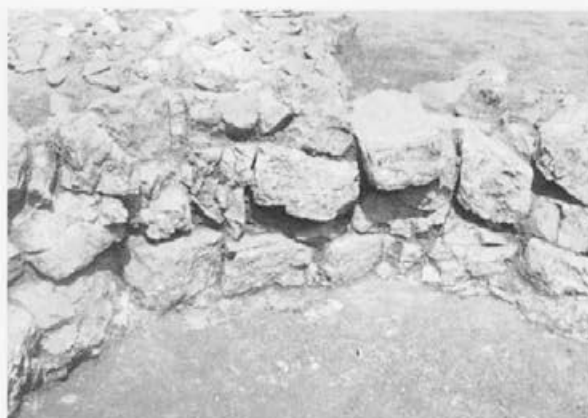
Sl. 154: Apnenica 4, detajl.
Abb. 154: Kalkbrennofen 4, Detail.

Ebenso glich der Ofen Nr. 4 den vorigen. Er stand nahezu in der Mitte des vorgeschichtlichen Hauses D, von der Nordwand des großen Gebäudes war er nur 2 m entfernt (Beil. 8, Abb. 153). An einigen Stellen waren drei Steinreihen erhalten, im übrigen nur zwei (Abb. 26, 154). Wir fanden, was bei diesem Ofen höchst interessant

Peč št. 4 je bila prav tako podobna prejšnjim. Postavljena je bila skoraj v sredino prazgodovinske hiše D, od severnega zidu velike stavbe pa je bila oddaljena le 2 m (pril. 8, sl. 153). Na nekaj mestih so bile ohranjene tri vrste kamenja, sicer pa le dve (sl. 26, 154). Zanimivo pri tej peči je, da nismo našli ostankov ognjišča in žganega apna, ampak je bila vsa notranjost zapolnjena z ruševino, z lomljenci, ki so bili nekoliko manjši od kamnov v obodnem zidu (sl. 155). Kontrolni jarek, izkopen čez peč, je pokazal, da sega plast žgane zemlje pod tlakom v globino 10 cm. Tlak je bil iz steptane, pečene ilovice. Na dveh mestih, tik ob notranjem robu, smo našli ostanke žganega apna. Zdi se, da je bila peč pred ponovnim polnjenjem temeljito očiščena in nato opuščena. Nekaj ostankov oglja je bilo vidnih ob severnem notranjem robu. Ohranjena višina zidu na najvišjem delu je bila 60 cm.

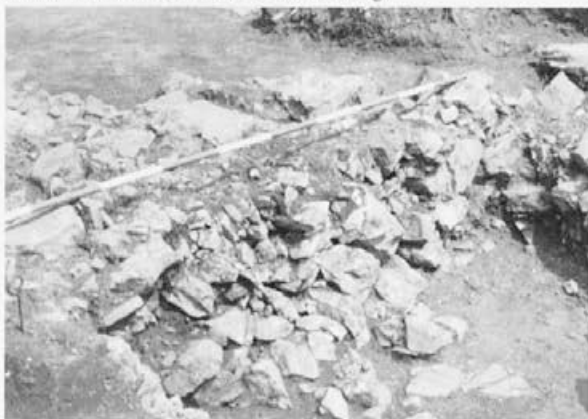
Sl. 155: Apnenica 4, zasutje.
Abb. 155: Kalkbrennofen 4, Zuschüttung.

ist, keine Herdstellen- und Branntkalkreste, der gesamte Innenraum war angefüllt mit Versturz, mit Bruchsteinen, die etwas kleiner waren als die Steine in der Befestigungsmauer (Abb. 155). Die Brandersdchicht reicht, wie ein durch den Ofen gelegter Kontrollschnitt ergeben hat, 10 cm tiefer als der Boden. Der Boden bestand aus gestampftem gebranntem Lehm. An zwei Stellen, unmittelbar an der Innenseite, entdeckten wir Branntkalkreste. Der Ofen scheint vor erneuter Füllung gründlich gereinigt und nicht mehr benutzt worden zu sein. Einige Holzkohlenreste waren an der nördlichen Innenseite erkennbar. Die erhaltene Wandhöhe betrug an höchster Stelle 60 cm.

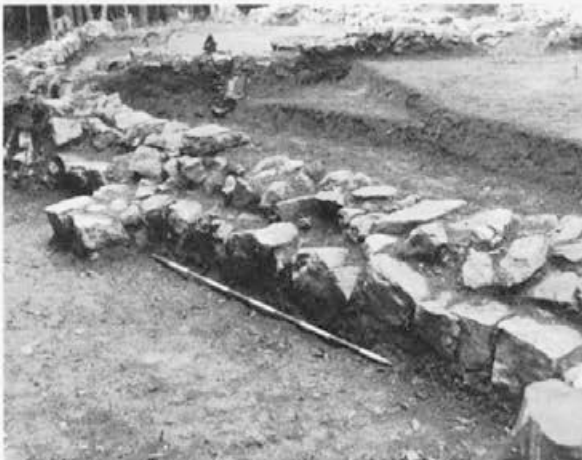
Sl. 156: Obrambni zid vzhodno od velike stavbe.

Die Befestigungsmauer, die in der Spätantike die Anlage umgab, entdeckten wir an mehreren Stellen. Sehr gut war ihr Erhaltungszustand auf der Ostseite des großen Gebäudes, wo sie vorwiegend 70 cm breit war; nur auf der Ostseite, wo sich die Wand nach Norden krümmte, erreichte sie eine Breite von 100 cm (*Beil. 8, Abb. 156, 157, 158*). Sie war aus Bruchsteinen errichtet, die bis zu 35 cm groß waren. Von der Höhe waren noch zwei Steinreihen erhalten. Die Mauer wurde durch zwei Außenstützpfiler gestützt, wovon der erste 65 cm breit und 50 cm lang war. Der zweite wurde in hohem Maße von darauf wachsenden Baumwurzeln zerstört, so daß die Dimensionen nicht ersichtlich waren (*Abb. 159*). Zwischen den Steinen lag viel Mörtel.

Obrambni zid, ki je v pozni antiki obdajal naselje, smo odkrili na več mestih. Zelo dobro je bil ohranjen na vzhodni strani velike stavbe, kjer je bil pretežno širok 70 cm; le povsem na vzhodni strani, kjer se je zid zaokrenil proti severu, je dosegel širino 100 cm (*pril. 8, sl. 156, 157, 158*). Grajen je bil iz lomljencev v velikosti do 35 cm. V višino sta bili ohranjeni še dve vrsti kamnja. Zid sta podpirala dva opornika, od katerih je bil prvi širok 65 cm, dolg 50 cm, drugega pa so v veliki meri uničile korenine drevesa na njem, tako da dimenzije niso bile razvidne (*sl. 159*). Med kamni je bilo veliko malte.

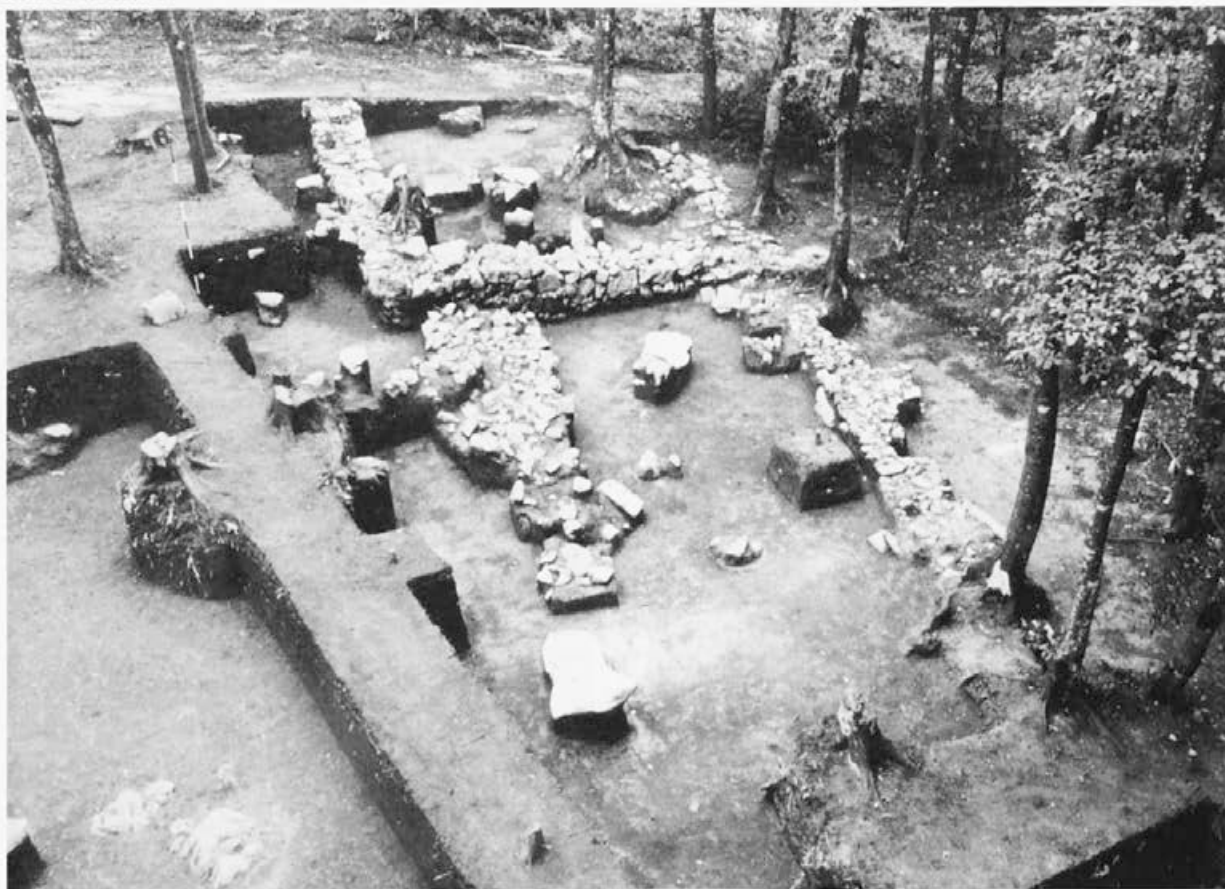
Sl. 160: Obrambni stolp I.
Abb. 160: Turm I.

Die Ostwand des Turmes wurde in einer Länge von 6 m entdeckt (*Abb. 160 und 161*). Ihre Breite betrug 0,7 m. Die Außen- und die Innenfront war aus größeren nicht bearbeiteten Bruchsteinen errichtet, der Zwischenraum war mit kleineren Steinen gefüllt. Die Wand war vermörtelt. Die Höhe des erhaltenen Fundaments der westlichen Seitenwand des Objektes war bis zu 0,7 m hoch.

Vzhodni zid stolpa je bil odkrit v dolžini 6 m (*sl. 160 in 161*). Njegova širina je znašala 0,7 m. Zunanje in notranje lice zidu je bilo narejeno iz večjih neobdelanih lomljencev, vmesni prostor pa je bil zapolnjen z drobnejšim kamnjem. Zid je bil vezan z malto. Višina ohranjenih temeljev vzhodne stranice objekta je segala do 0,7 m visoko.

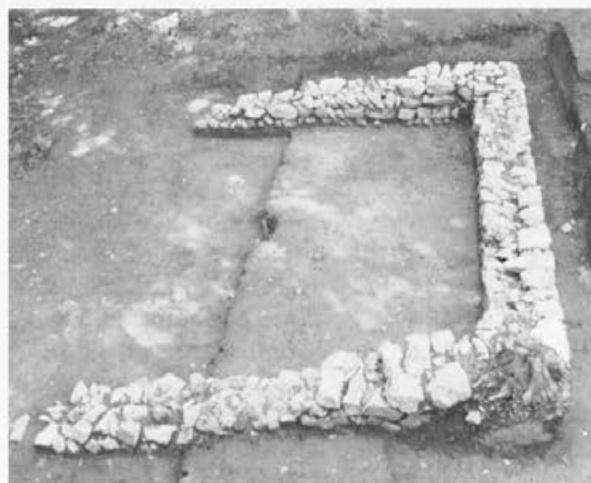
Sl. 162: Obrambni stolp 2.

Ein Teil der Wand von Turm 2 wurde schon 1977 bei den Probesondagen entdeckt. Ganz freigelegt und gereinigt wurde er im Jahre 1979. Vom Turm sind drei Seitenwände von 6,2 m, 4,9 m und 4,5 m Länge erhalten. Die Südwand war zerstört (Abb. 162).

Die Westwand war 60 cm breit und aus mehreren Bruchsteinen errichtet, die bis zu 35 cm groß waren. Oben bestand sie aus zwei Reihen, die außen und innen schön bearbeitete Fronten bildeten, der Zwischenraum war mit kleineren Steinen und Mörtel gefüllt. Die Wand war verhältnismäßig gut erhalten und vollkommen gerade. Auf der Nordseite reichte sie noch 70 cm hoch, auf der Südseite war die letzte Steinreihe indes schon völlig verschwunden. Auf dem höchsten erhaltenen Teil waren vier Steinreihen erkennbar. Die untere war zum Teil in Opus-spicatum-Technik errichtet und aus kleineren Bruchsteinen zusammengesetzt als die zwei folgenden Reihen. Die übrigen wurden in der für die spätantiken Gebäude üblichen Bauweise errichtet, nur einige dazwischenliegende wiesen auf Opus-spicatum-Technik. (Die Beschreibung trifft für die Innenseite der Wand zu.) Auf der Außenseite war die Bauweise der Wand ähnlich.

Zahodni zid je bil širok 60 cm in grajen iz večjih lomljencev v velikosti do 35 cm. Na vrhu je bil grajen v dveh vrstah, ki sta predstavljali na zunaj in znotraj lepo oblikovani fronti, vmesni prostor pa je bil zapolnjen z manjšimi kamni in malto. Zid se je razmeroma dobro ohranil in je bil skoraj povsem raven. Na severni strani je segal v višino še do 70 cm, medtem ko je na južni strani zadnja vrsta kamenja že popolnoma izginila. Na najvišje ohranjenem delu so bile vidne štiri vrste kamenja. Spodnja vrsta je bila deloma grajena v tehniki ribje kosti in sestavljena iz manjših lomljencev kot naslednji dve vrsti. Ostale so bile zgrajene v običajnem načinu gradnje poznoantičnih zgradb, le nekaj vmesnih kamnov je bilo položnih v tehniki ribje kosti.

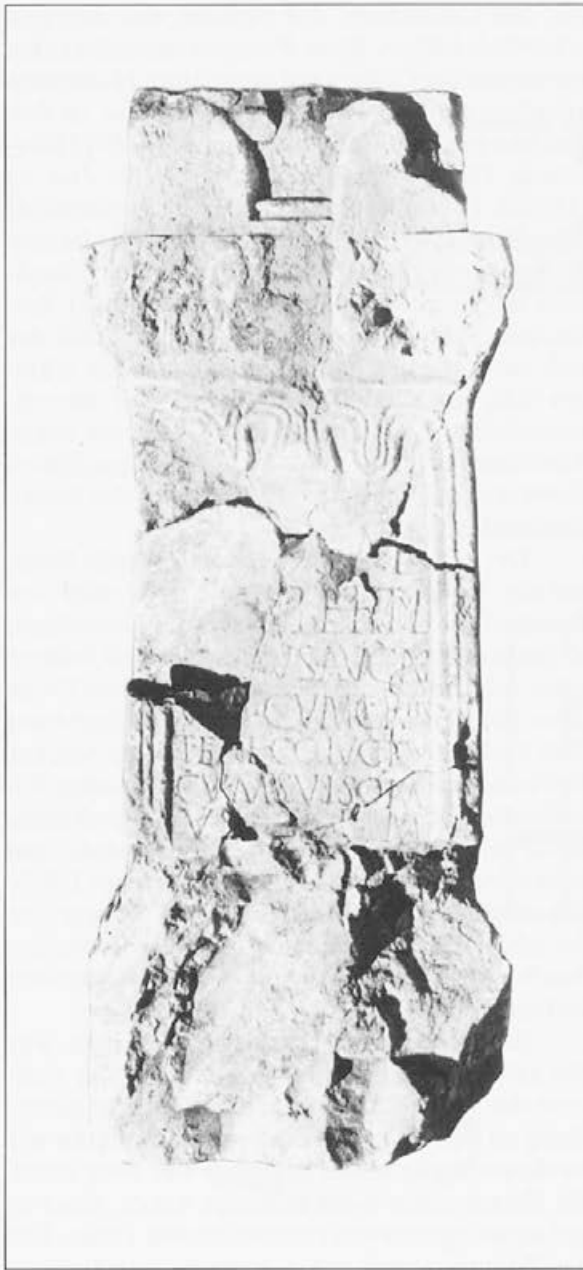
Sl. 166: Jupitrov oltar.
Abb. 166: Jupiter-Altar.

Pri spodnji cerkvi ni mogoče zanesljivo odgovoriti na vprašanje, kaj je pomenil manjši podij iz spolij na južni strani cerkve. V začetku smo domnevali na tem mestu vhod, kar pa raziskave niso potrdile, saj ni bilo nikakršnih sledov zazidanih vrat. Za podij je bil uporabljen razbit Jupitrov oltar (sl. 166) (Šašel 1977). Skupaj z aro Silvana, ki jo je odkril že J. Szombathy, kaže na nek kulturni objekt v bližini. Na severnem vrhu njegovih sledov nismo odkrili, ni pa izključena lega na višjem južnem vrhu ali v katerem od bližnjih rimskodobnih zaselkov.

Bei der unteren Kirche ist die Frage, was das kleinere Podium aus Spolien auf der Südseite der Kirche zu bedeuten hatte, nicht zuverlässig zu beantworten. Anfangs vermuteten wir an dieser Stelle einen Eingang, was aber durch die Forschungen nicht bestätigt wurde, denn es gab keine Spuren von eingemauerten Türen. Für das Podium wurde ein zertrümmerter Jupiter-Altar (Abb. 166) benutzt (Šašel 1977). Zusammen mit der Ara des Silvanus, die schon von J. Szombathy entdeckt wurde, deutet er auf ein älteres Kultobjekt in der Nähe. Auf dem Nordgipfel waren keine Spuren davon zu entdecken, nicht ausgeschlossen ist allerdings die Lage auf dem höheren Südgipfel oder in einem der nahegelegenen römischen Weiler.
