INOVATIVNE IN PRILAGOJENE REŠITVE OJAČITVE VIADUKTOV RAVBARKOMANDA MED LETOMA 2017 IN 2019

INNOVATIVE AND MODIFIED SOLUTIONS OF STRENGTHENING VIADUCTS RAVBARKOMANDA IN YEARS 2017-2019

Strokovni članek

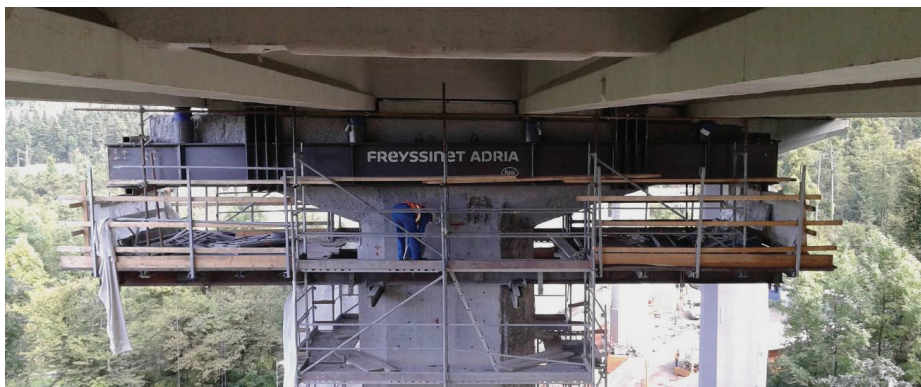
Slika 5 • Zamenjava ležišč z uporabo jeklenih jarmov (tehnologija in izvedba Freyssinet Adria SI, d. o. o.).

Na obeh viaduktih se je izvedla zamenjava vseh ležišč, skupaj 256 elastomernih armiranih ležišč. Ker se v času gradnje viaduktov ni predvidevalo, da se bodo ležišča v eksploatacijski dobi objektov menjavala, na viaduktih ni bilo ležiščnih polic za postavitev dvigalk pri menjavi ležišč. Za najustreznejši način dvigovanja prekladnih konstrukcij ob posameznem stebri je bila s stališča tehnologije in varnosti pri izvedbi izbrana uporaba para specialnih jeklenih jarmov (Freyssinet Adria SI, 2017).

Jarma sta se namestila na obe strani stebra, kjer sta preko dveh obešal nalegala na pripravljeno podlago na stebri. Med seboj sta bila povezana z navojnimi palicami. Z dvema nizoma po štiri hidravlične dvigalke (slika 5), nameščene na jarma pod vzdolžnimi nosilci prekladne konstrukcije, se je izvedel njen dvig za 10 mm. Sledila sta odstranitev obstoječih ležišč in kontaminiranih ali previsokih ležiščnih blokov ter vgradnja novih elastomernih armiranih ležišč z jeklenima ploščama.

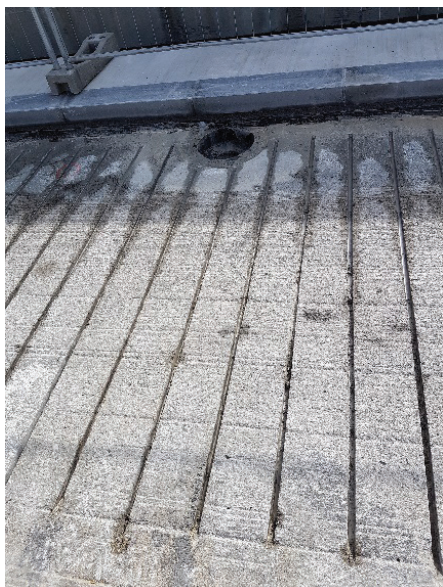
Slika 7 • Izrezkani utori v betonu nad armaturo.

V predhodno očiščene in posušene uture (slika 7) se je nanesele sloj epoksidne matrike, v katerega so se vložile karbonske palice premera 12 mm (slika 8).

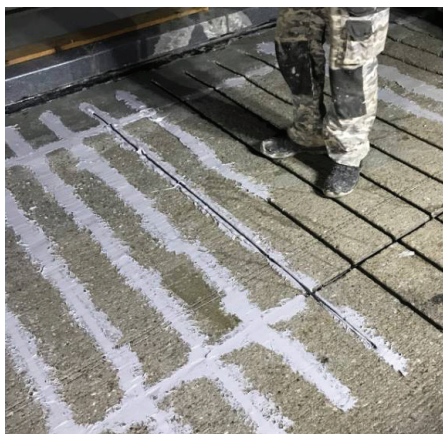
Slika 8 • Vgradnja karbonskih palic.

Debelina sloja veziva okoli palice je najmanj 3 mm, nad palico pa 10 mm. Z namenom preprečitve vpliva previsoke temperature na matriko palice so se palice preventivno vgradile globlje. Sledili sta izdelava hidroizolacije in vgraditev obeh slojev asfaltbetona. V projektu za izvedbo je bila preventivno predpisana vgradnja nizkotemperaturnega asfalta z dodatkom sasobita. Ta omogoča vgradnjo asfalta pri 110 °C namesto 160–170 °C. Preveritev maksimalne dosežene temperature

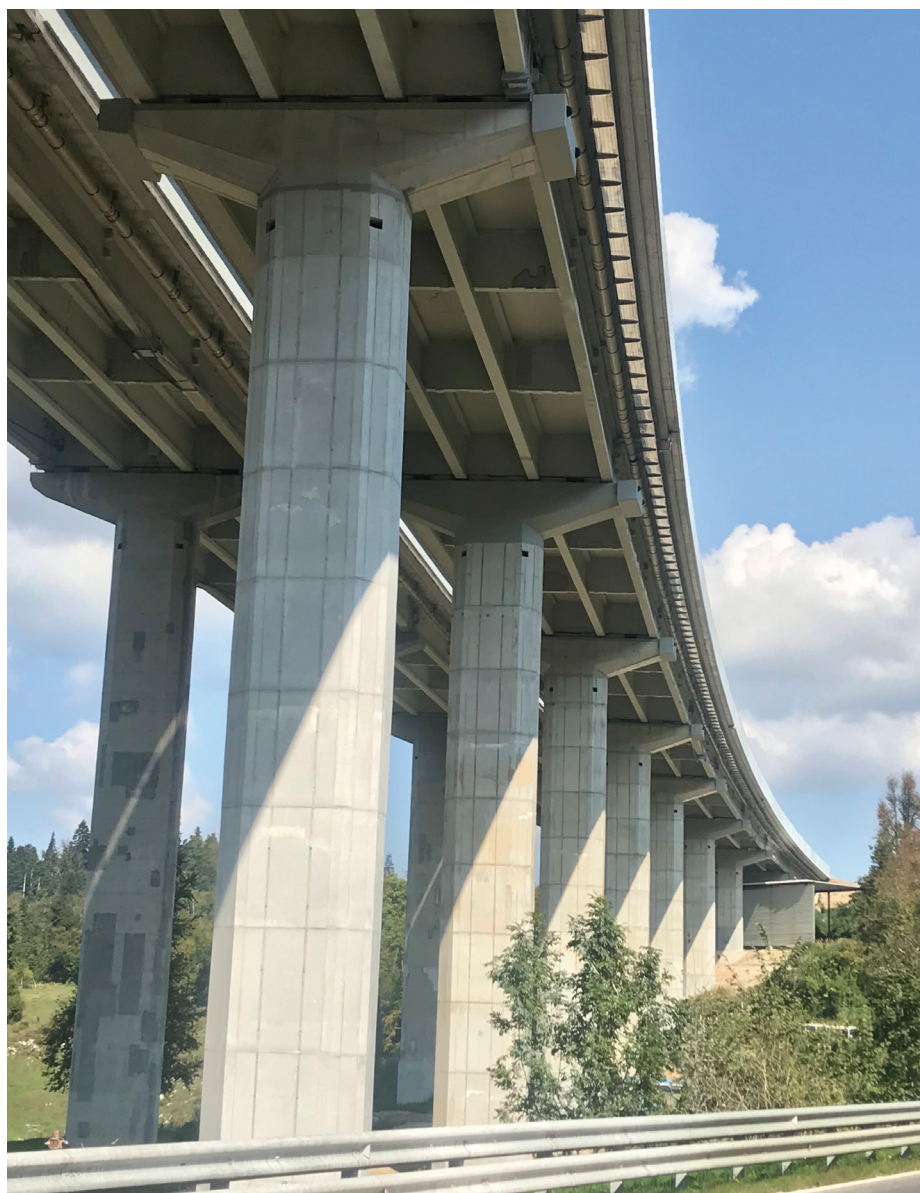
Slika 9 • Spodnja stran viaduktov Ravbarkomanda po obnovi.

Obstoječa sistema odvodnje z izlivniki sta se v celoti odstranila. Vgradili so se novi izlivniki na gostejšem rastru s priključnimi cevmi na odvodno zbirno cev iz armiranega poliestra premera 200–400 mm). Pod zunanijma konzolama se je namestila kabelska polica z napeljavami (slika 9). Na notranja robna venca viaduktov so se v ločilnem pasu vgradili kovinski rešetkasti pohodni elementi, široki ca. 80 cm.

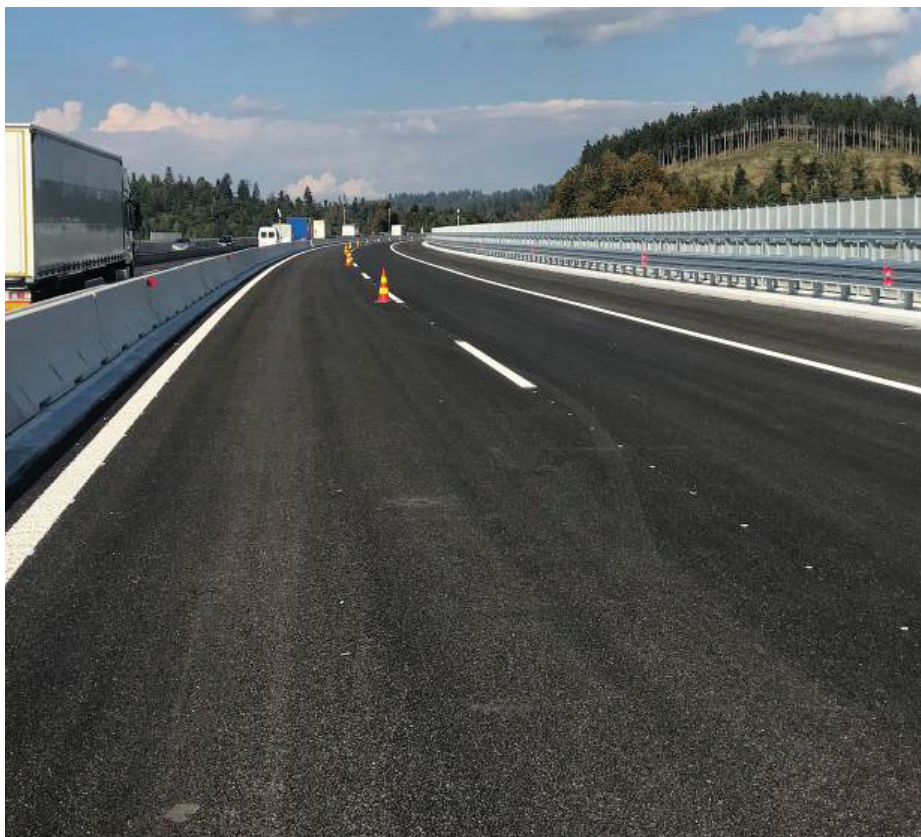
Slika 10 • AC na viadukih Ravbarkomanda po obnovi.

Na notranji strani se je montirala betonska varnostna ograja BVO (H2, W1), na zunanji pa BVO (H4b, W5) oziroma jeklena odbojna ograja (H4b, W4). Za vzdrževalnima hodnikoma se je vgradila ograja za vzdrževalce višine 1,20 m, nanje pa montirali zaščitni paneli višine 2,0 m v območju križanj s prometnicami pod viaduktoma (slika 10).
