HAFNERJEVA KAPELICA MARIJE POMAGAJ v Bonovcu

Vid Klančar

Obnovitvena dela ¹³

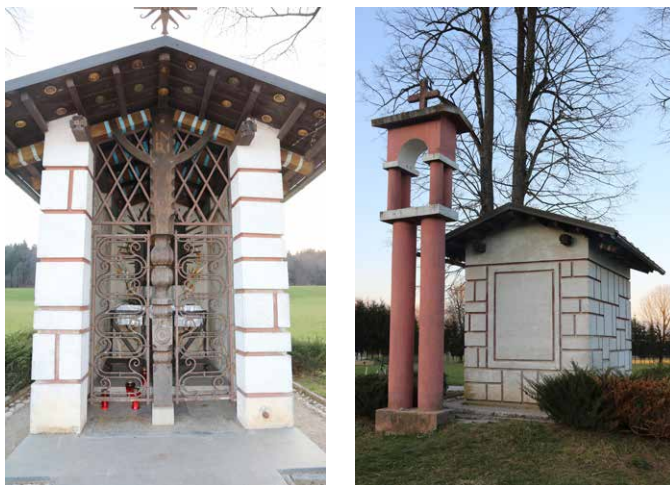
Kapelica je bila v zadnjih desetletjih deležna več obnovitvenih posegov. Prvotno vidni beton je bil večkrat prepleskan z belim ali modrikastim beležem. Turkizni strešni legi, črni stropni opaž in črni vhodni steber so bili preslikani z rjavo. Prebarvan je bil neposlikan surovi omet v notranjosti in delno preslikana stenska poslikava, vključno s pozlačenimi detajli. Med obnovo sta bila delno preslikana tudi slika in okvir slike. Okoli leta 1949 so bili na konce špirovcev pritrjeni križki s številkami postaj križevega pota. Verjetno v šestdesetih letih, ko kapelica praktično ni bila nič v funkciji, je Hafnerjev sorodnik angela, zvonček in Kristusov korpus odpeljal v rodne Vičance.¹⁴ Leta 1991 je bil pred kapelico narejen kamnit podest in s kamnom tlakovana klančina, zunanjščina je bila prepleskana belo, fuge in zvonik

Kapelica pred obnovitvenimi posegi leta 2019

pa rdeče. V zvonik kapelice so takrat obesili nov zvon, ki pa je bil kasneje ukraden. Večina posegov je predstavljala odmik od prvotne Plečnikove zamisli o podobi kapelice. Konec leta 2011 je bila s kapelice ukradena bakrena streha, ki so jo zatem zamenjali s pločevinasto.

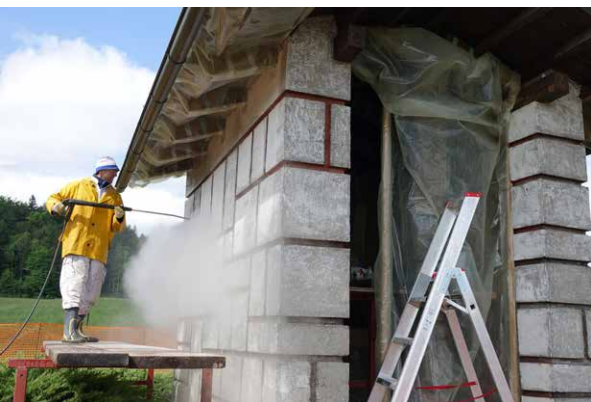
Najopaznejše spremembe so bile po obnovi vidne na betonski fasadi kapelice in zvonika. Oba sta bila prvotno iz vidnega betona, zaradi česar se je vse preslikave odstranilo. Odstranjevanje se je izvedlo mehansko in s parnim čistilnikom. Saniralo se je tudi razpoke in nekaj poškodb betonske površine. Zvonik, ki je bil prvotno iz neobdelanih betonskih cevi, je bil med preteklimi posegi premazan s cementnim ometom.

Odstranjevanje preteklih opleskov s fasade

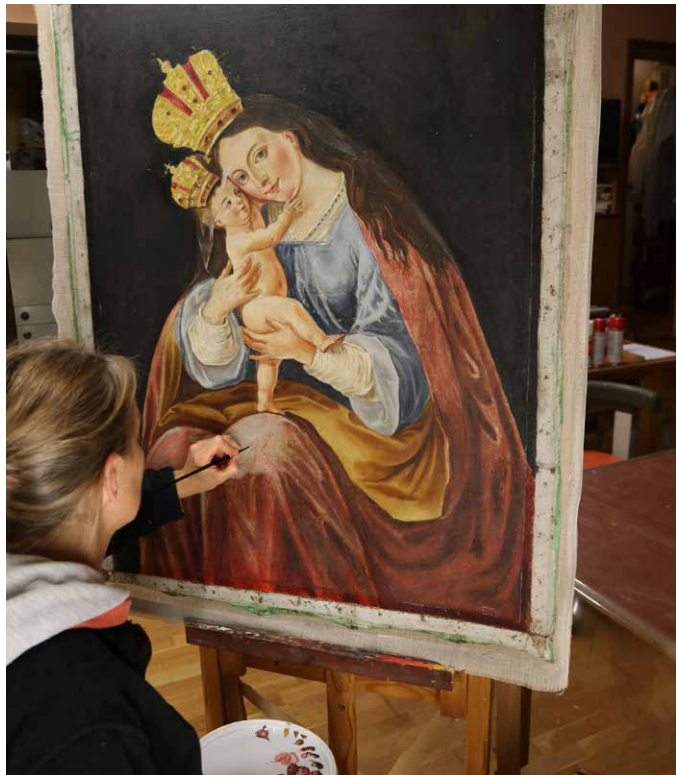
Oltarna slika je bila v preteklosti nekoliko preslikana in z voščeno-smolno maso podlepljena z novim platnom. Barvna plast je bila ponekod obdrgnjena, na sliki je bilo tudi nekaj manjših točkovnih poškodb platna. Staro podlepljeno platno se je odstranilo, sliko

Retuša oltarne slike

pa podlepilo z novim platnom. Slika je bila napeta na nov leseni zagozdni podokvir. Poškodbe na sliki se je kitalo in mesta poškodb retuširalo, sliko pa na koncu zaščitilo z lakom.

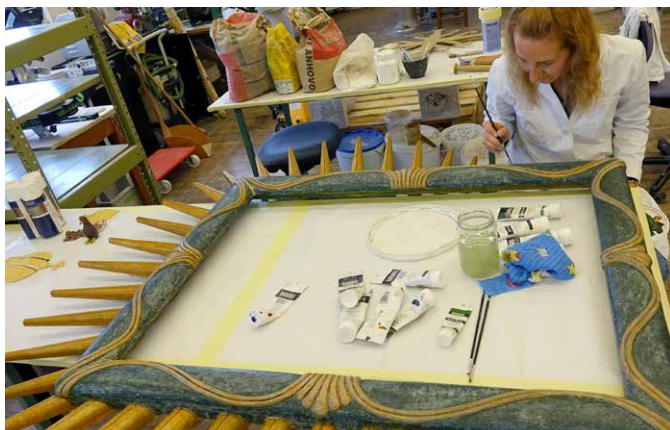
Okvir slike med restavriranjem

in bronzirani. Med posegi se je saniral leseni nosilec, odstranilo preslikave, kroni pa se je na novo pozlatilo in pobarvalo. Tudi okvir slike je bil v preteklosti večkrat preslikan. Preslikave se je odstranilo ter rekonstruiralo prvotni zeleni barvni nanos in pozlato. V povezavi z okvirjem je zanimiva listina, ki je bila malo pred začetkom obnove najdena pod rozeto vhodnega stebra v kapelico. Iz nje je mogoče razbrati, da je okvir slike in križ na oltarni mizi izdelal neki Stanko Barle (?),²⁰ sicer zaposlen pri mizarski delavnici Erman & Arhar v Šentvidu pri Ljubljani.²¹

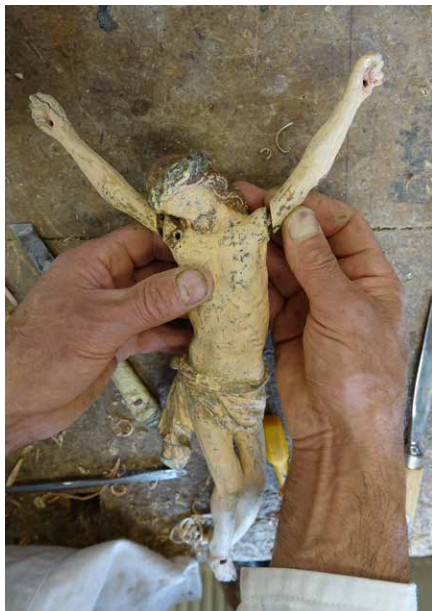
Na oltarni mizi je pod sliko montiran mali križ s Kristusom. Les križa je bil v dobrem stanju,

Kristusov korpus pa je imel nekaj poškodb. Oboje je bilo v preteklosti večkrat preslikano. Lesene dele se je saniralo, odstranilo preslikave ter izvedlo novo poslikavo in pozlato.

Kipec iz oltarne mize med restavriranjem

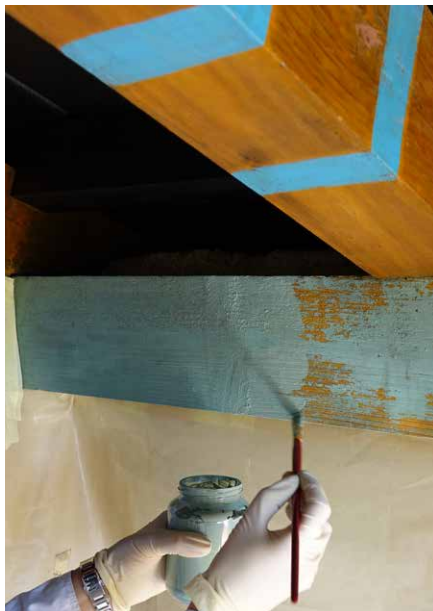
Retuša opleska ostrešja

Prvotno leseno ostrešje, sestavljeno iz kapnih leg, špirovcev, letev in stropnega opaža, je bilo ohranjeno, a ponekod zaradi lesnih insektov (hišni kozliček) in razpok na spojih v slabem stanju. Celotno ostrešje je bilo v preteklosti večkrat preslikano. Preslikave so odstopale od prvotne barvne podobe. Ostrešje se je mizarsko saniralo in zaščitilo pred lesnimi škodljivci.

Preslikave se je odstranilo in rekonstruiralo prvotno poslikavo. Ponekod je bila ta v tako dobrem stanju, da je bila potrebna le retuša. Obnovilo se je tudi križce s številkami postaj križevega pota, ki so bili montirani na koncih špirovcev.

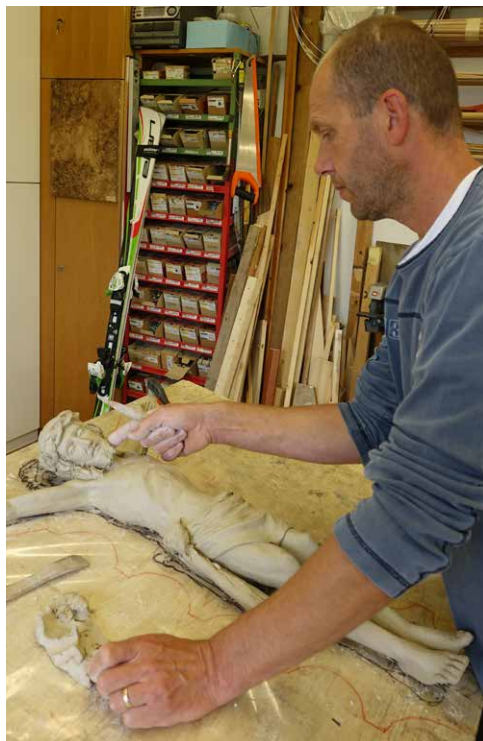
Modeliranje kopije Kristusovega korpusa

Kristusov korpus, ki je bil v preteklosti odnesen, se je izdelalo na novo. Za osnovo se je uporabilo starejše fotografije. Korpus je bil modeliran v glini (Franci Kavčič) ter nato odlit v umetni masi in pozlačen.

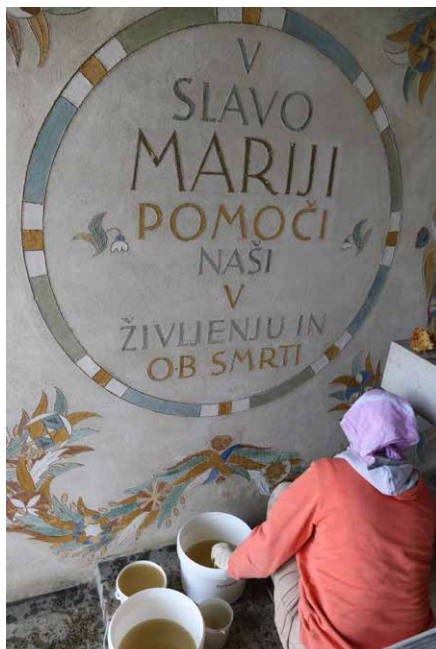
Dekorativna freska v notranjosti kapelice je bila v preteklosti ponekod preslikana. Na površini freske je bilo veliko prašnih usedlin in nečistoč. Nečistoče se je odstranilo, delno se je odstranilo tudi preslikave. Manjše poškodbe na barvni plasti so bile retuširane.

Odstranjevanje nečistoč in preslikav s stenskih poslikav

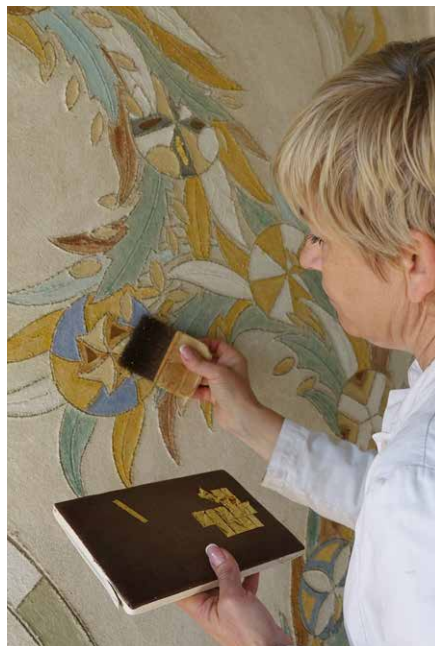
Zlatenje detajlov stenske poslikave

Na novo se je pozlatilo detajle, ki so bili v preteklosti preslikani. Del poslikave, ki je bila nestabilna, se je utrdilo.
