VLOGA FOTOGRAMetriJE IN PROSTORSKIH PODATKOV PRI DOKUMENTIRANJU NARAVNIH KATASTROF - PRIMER PLAZU POD MANGRTOM

THE ROLE OF PHOTOGRAMMETRY AND SPATIAL DATA IN DOCUMENTATION OF NATURAL DISASTERS - EXAMPLE ON LANDSLIDE UNDER MANGRT MOUNTAIN

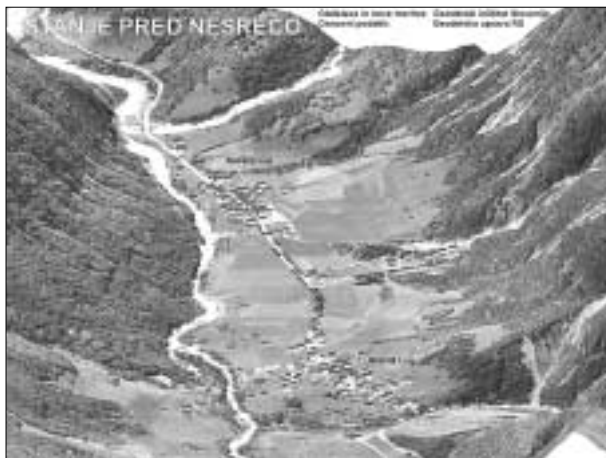
Slika 1: Vizualizacija stanja pred nesrečo (vir: podatki Geodetske uprave RS - DMR 25, DOF 5, CB stavb)

Vas Log pod Mangrtom (slika 1), ki jo je najbolj prizadel katastrofalni plaz, leži v dolini reke Koritnice. Sestavljata ga zaselka Spodnji in Gorenji Log, ki ležita na nadmorski višini med 620 m in 650 m. V Gorenjem Logu se v Koritnico izliva potok Predelica. Skozi vas pelje cesta Bovec - Predel. Prvi plaz, ki je porušil most čez Mangrtski potok na tej cesti v bližini

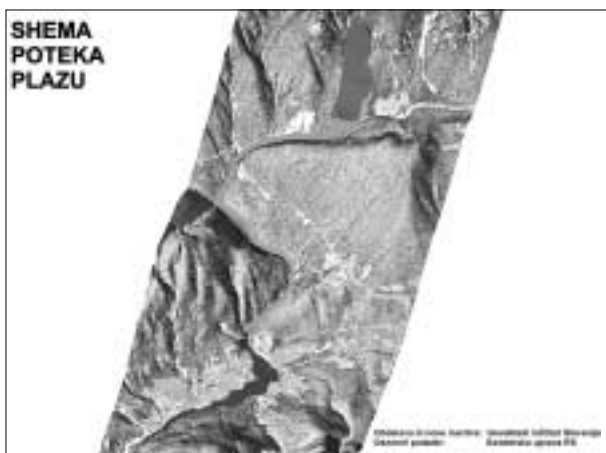
Slika 2: Shema poteka plazu (prikaz na 3D modelu iz DMR 25 in DOF 5)

odcepa ceste na Mangrt, se je sprožil 15. 11. 2000 približno ob 12.45 in ni ogrozil vasi. Plazina je dosegla sotočje Mangrškega potoka in Predelice na nadmorski višini okoli 900 m. Drugi katastrofalni plaz (slika 2) se je sprožil v prvih minutah petka, 17. 11. 2000 in se je razprostiral od nadmorske višine 1600 do 1200 m v površinskem obsegu preko 20 ha. Plaz je potoval po strugi Mangrškega potoka in Predelice kot murasti tok in se razlil ob strugi Koritnice in Predelice ter pri tem močno prizadel Gorenji Log.

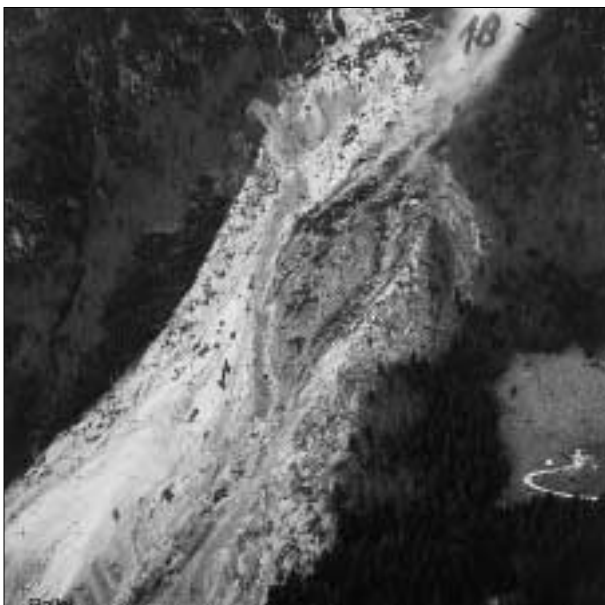
*Slika 3: Helioposnetek
zgornjega dela plazu;
fotoaparati Rolleimetric
6006 (stanje
19.11.2000)*

Po vrnitvi s terena smo najprej razvili vse filme in izdelali fotografije. Iz gradiva smo izbrali najboljše stereopare. Najprej smo se lotili fotogrametrične obdelave stereopara, na katerem je bil dobro viden zgornji del plazu (slika 3 - desni posnetek stereopara), ki smo ga najprej relativno orientirali, nato pa absolutno vklopili glede na obstoječe prostorske podatke. Fotogrametrični zajem smo izvedli na analitičnem inštrumentu Promap.

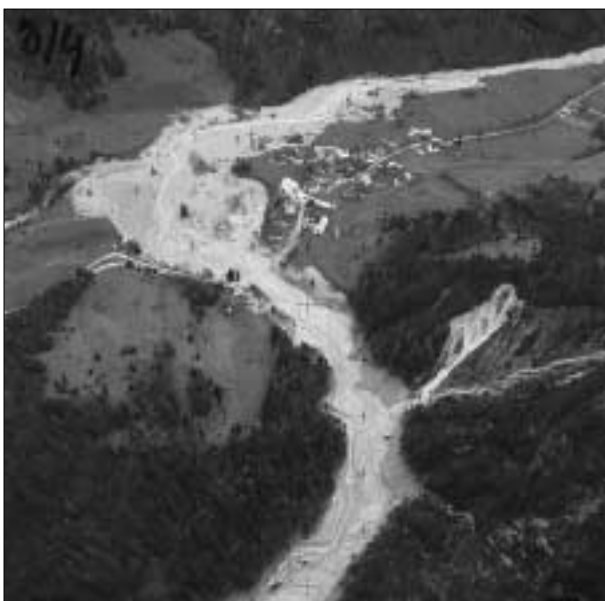
*Slika 4: Helioposnetek
nanosa zemeljskega
materiala v dolini;
fotoaparati Rolleimetric
6006 (stanje
19.11.2000)*

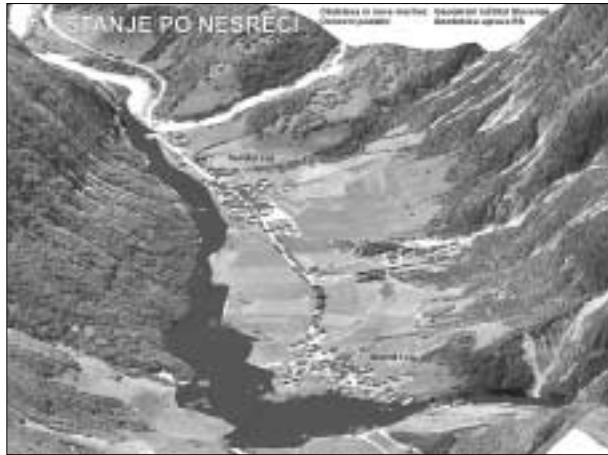
Slika 7: Vizualizacija stanja po nesreči

Izdelani sta bili tudi računalniška vizualizacija stanja po nesreči (slika 7) ter računski simulacija in vizualizacija, če bi se s plazu še enkrat utrgal dodatni material v enakem obsegu (slika 8). Ta simulacija je bila izdelana zgolj z upoštevanjem reliefa in predpostavko, da se material enakomerno razporedi na površini. Vsi ti izdelki so služili drugim strokovnjakom kot osnova za njihovo delo, za promocijo v javnosti preko medijev in za iskanje možnih rešitev sanacije območja.

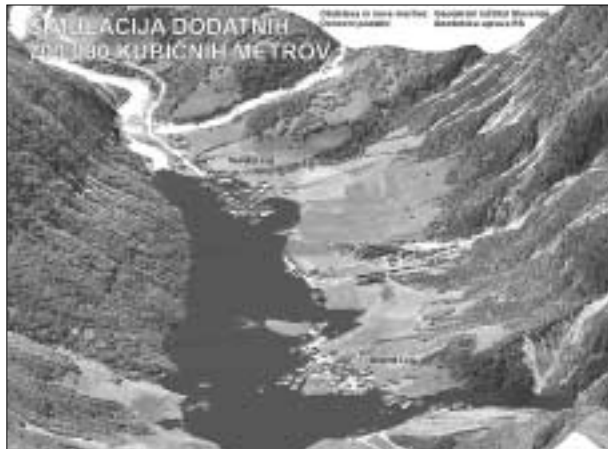
Slika 8: Simulacija stanja ob dodatnih 700.000 m³ naplavin zemeljskega materiala
