UČINKI VIHARJA 9. — 11. FEBRUARJA 1984  
V SLOVENIJI

THE 9—11 FEBRUARY 1984 THUNDERSTORM IN SLOVENIA

MILAN ŠIFRER — MILAN OROŽEN ADAMIČ

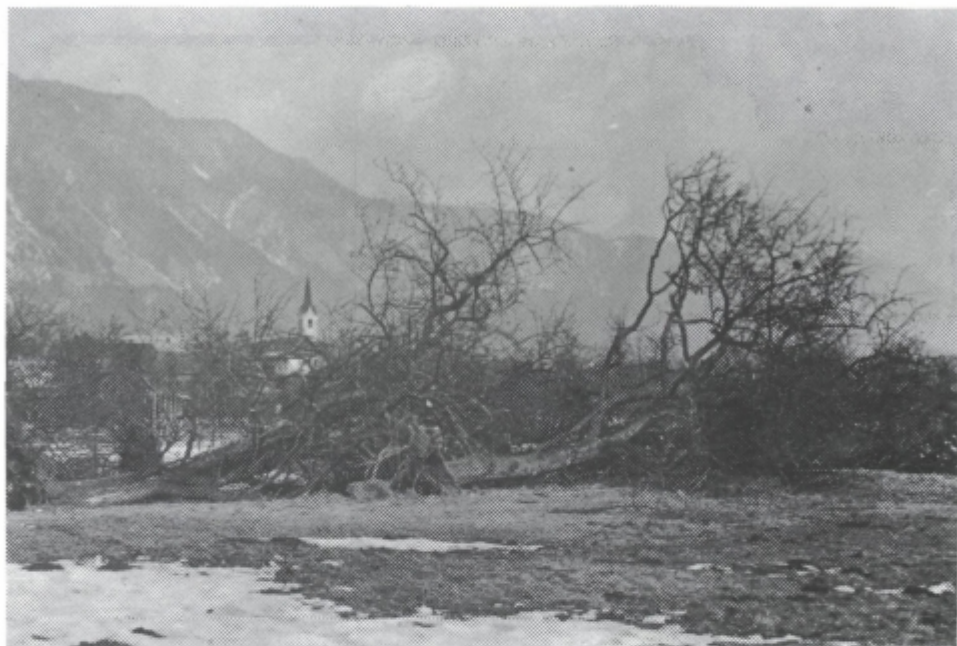
Sl. 1. Posnetek iz Vrbe na Gorenjskem prav dobro prikazuje veliko škodo, ki jo je naredil vihar v tamošnjih sadovnjakih. Iz lege prevrnjenega drevja pa lahko sklepamo tudi na smer najhujšega vetra.

Da so vse te okoliščine še kako vplivale na učinkovitost katastrofalnega vetra, smo se lahko prepričali že pri ogledu razdejanja v Blejsko-radovljiški kotlini. Tu so bili še posebno učinkoviti vetrovi, ki so pihali prek Karavank in ob pregraji Julijskih Alp v smeri savske doline proti jugovzhodu. Ob takem strujenju zraka so bili močno poškodovani gozdovi na severni in severovzhodni strani Mežakle ter Pokljuke, kjer je obležalo na tleh okrog 25.000 m<sup>3</sup> lesa. Prišlo je do lomljenja drevja in tudi do ruvanja debel s koreninami vred. Izreden pa je bil vihar tudi od Jesenic navzdol ob Savi, na Deželi in v vzhodnem delu Blejskega kota, kjer je prišlo do hitrega spusta zračnih gmot v kotlino. Še posebno močno je bil poškodovan vzhodni del Jesenic in Žirovnica, pa tudi vasi jugovzhodno in južno odtod proti Begunjam in Radovljici: Selo, Zabreznica, Breznica, Doslovice, Smokuč, Rodine in Poljce pa tudi močno izpostavljena naselja Breg, Vrba, Studenčiče, Hraše, Lesce, Radovljica, na desni strani Save pa Koritno, Ribno in Bodešče. Na vsem tem območju je prišlo do silovitega podiranja drevja, ki ga je vihar ruval s koreninami vred in ga prevračal v smeri glavnega strujenja vetra proti jugovzhodu. To smer je kazalo izruvano sadno drevje tudi v vaseh med Žirovnico in Begunjami, pa tudi v izredno poškodovanih sadovnjakih na Vrbi, v Studenčicah in Hrašah (sl. 1). O močnem severozahodniku, ki ga imenujejo v Žirovnici tudi »primor«, pa pričajo tudi v to smer prevrnjena samotna drevesa na Deželi in v Blejskem kotu proti Ribnem (sl. 2). Isto smer pa kaže tudi polomljeno drevje v globoko

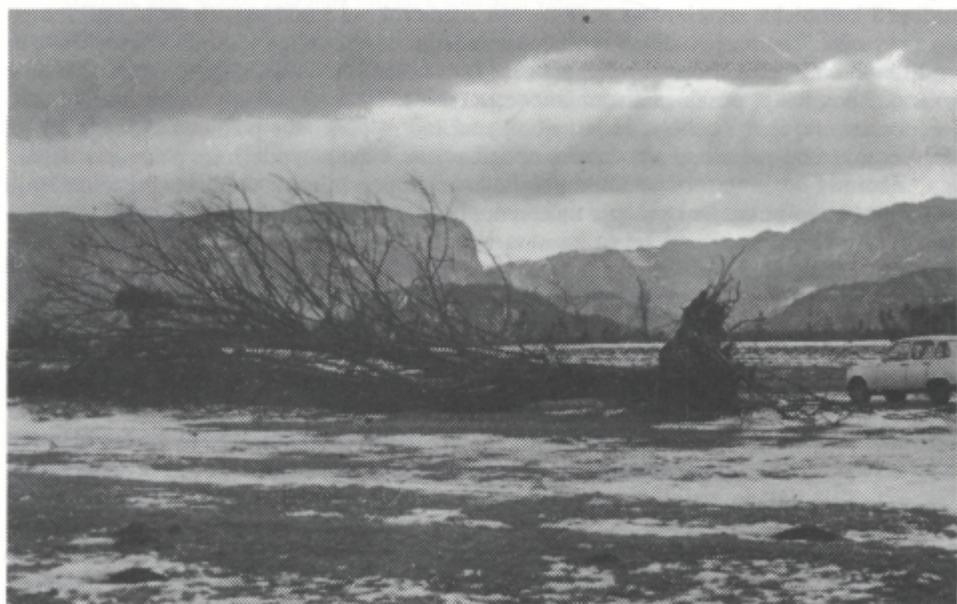
Sl. 2. Tudi takole prevrnjeni stari samotarji na Deželi so kazali na izredno moč in smer glavnih vetrov.

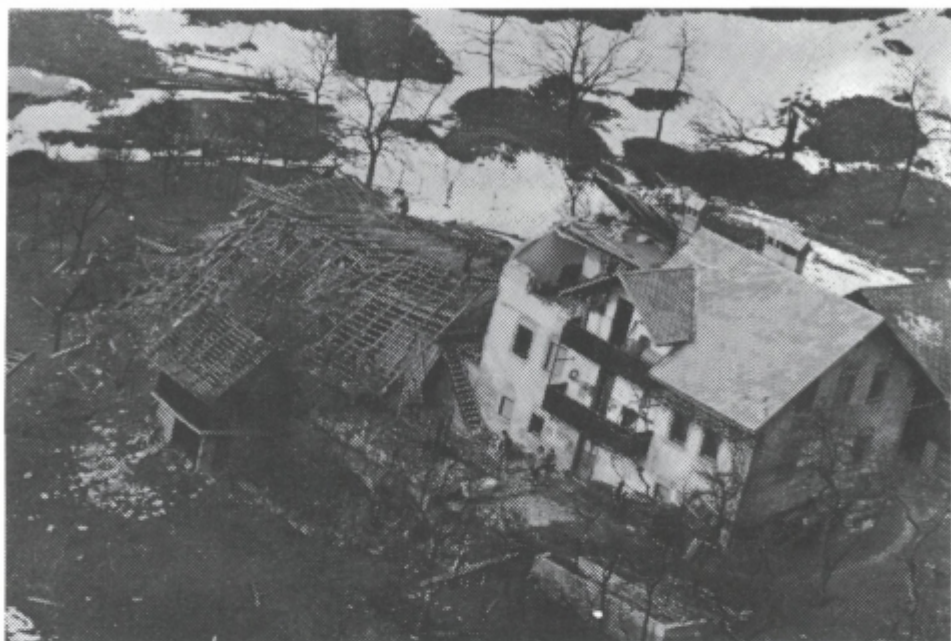
Sl. 4. Slika prikazuje razdejanje, ki ga je povzročil veter na kmetiji Marije Balant štev. 29 v Smokuču pri Žirovnici. Hiša stoji na samem nadvasju in je bila zato še posebno močno izpostavljena vetru. Čeprav so nekoliko manj prizadeti del strehe že pokrili, pa njen razkriti del, povsem uničen skedenj, hlev in lopa pod njim pričajo o silovitem viharju.

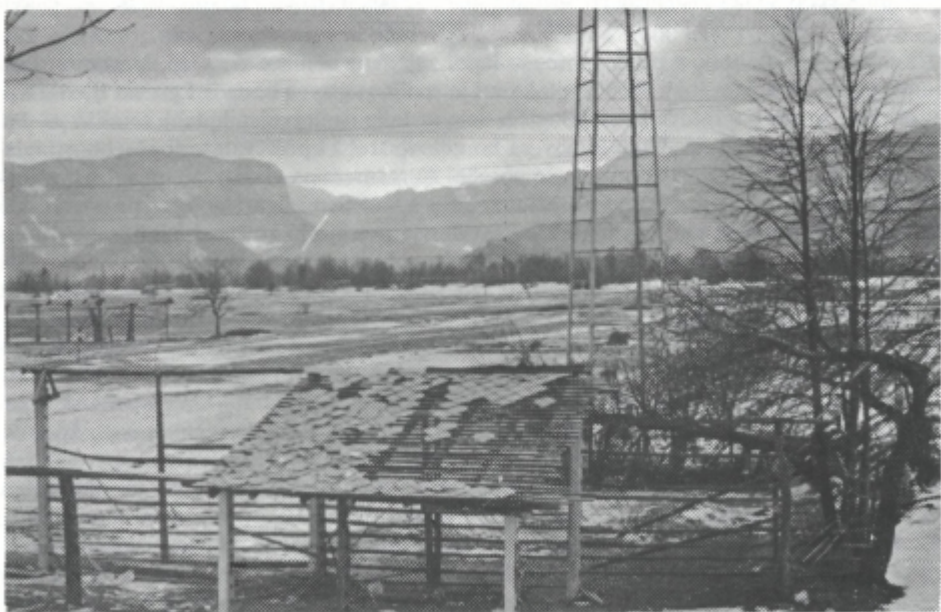
Sl. 6. Tako kot smer polomljenega drevja nam tudi razkrit kozolec nazorno prikazuje smer glavnega vetra.

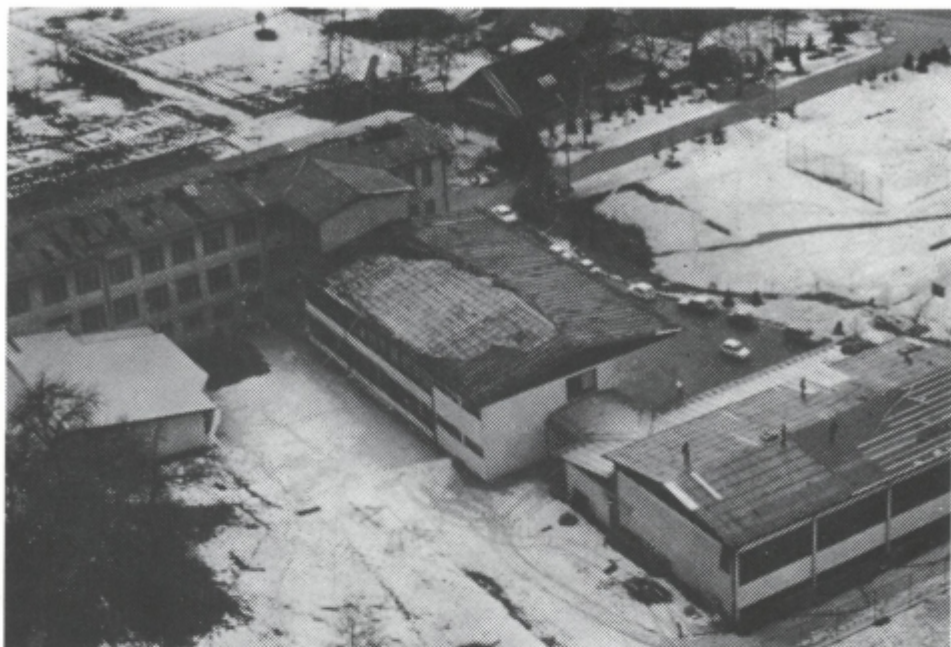
Sl. 7. Po vetru močno prizadeta osnovna šola v Zabreznici pri Žirovnici.

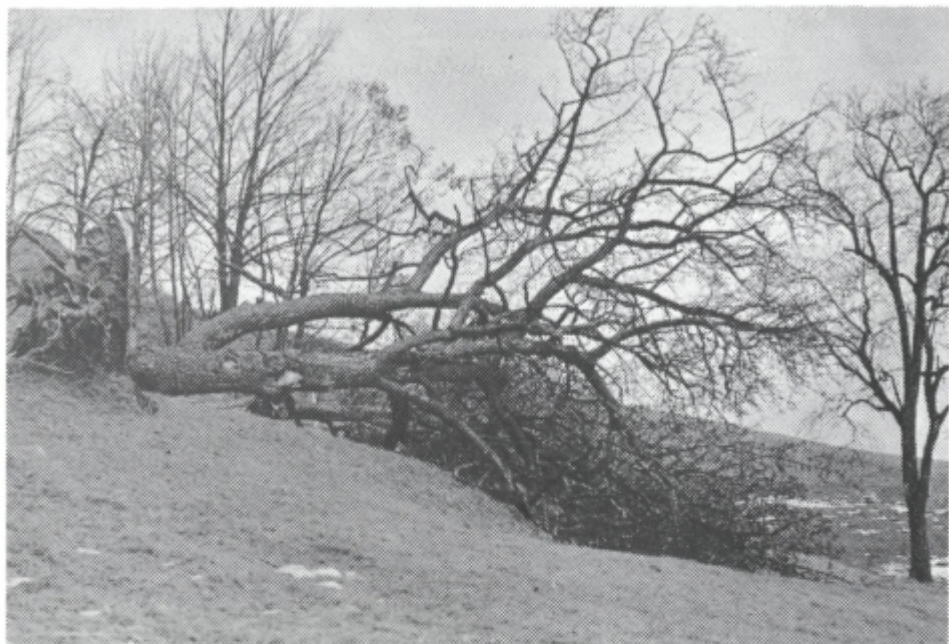
Sl. 8. Takole je prevrnilo starejša drevesa v Slatni pri Begunjah. Mlajše drevje na zgornjem koncu slike je to ujmo precej boljje prestalo.

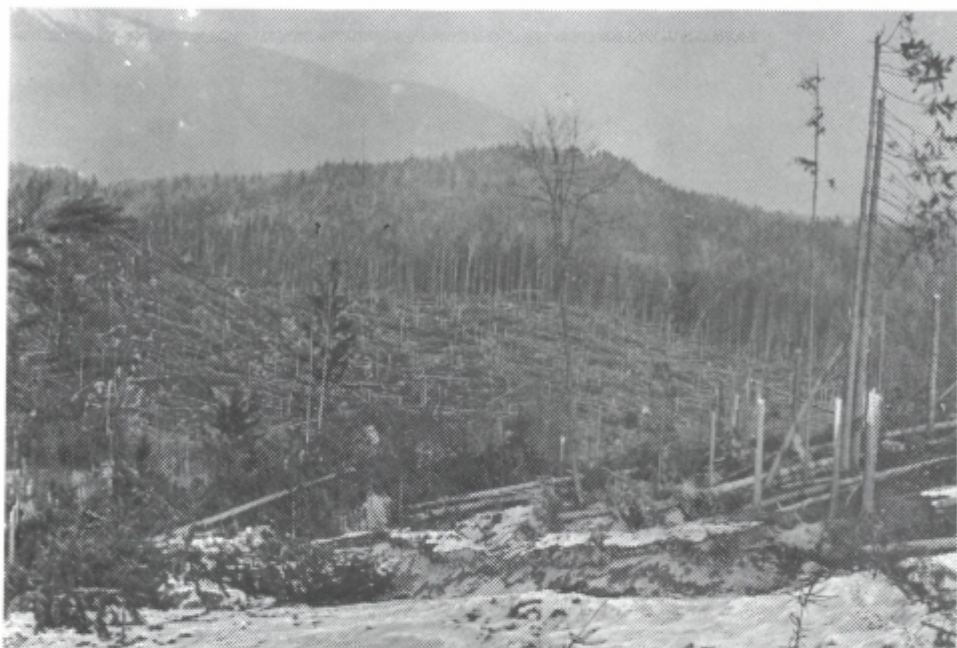
Sl. 10. Na Grofiji severno od Brezj je bilo zaradi vrtninčenja vetra veliko polomljenega drevja.

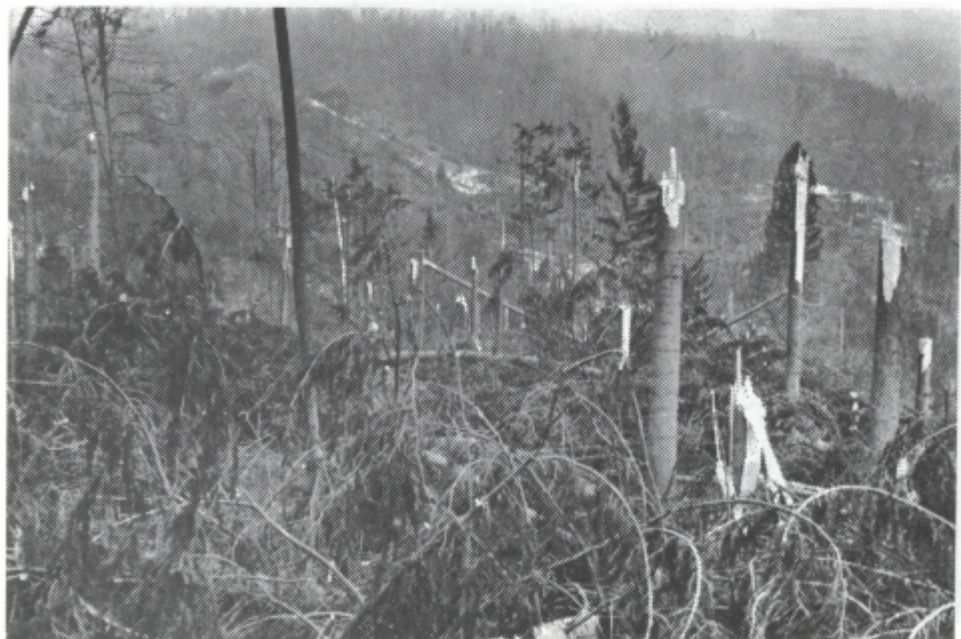
Sl. 11. Del uničenega gozda pri Črnicu v dolini Peračice.

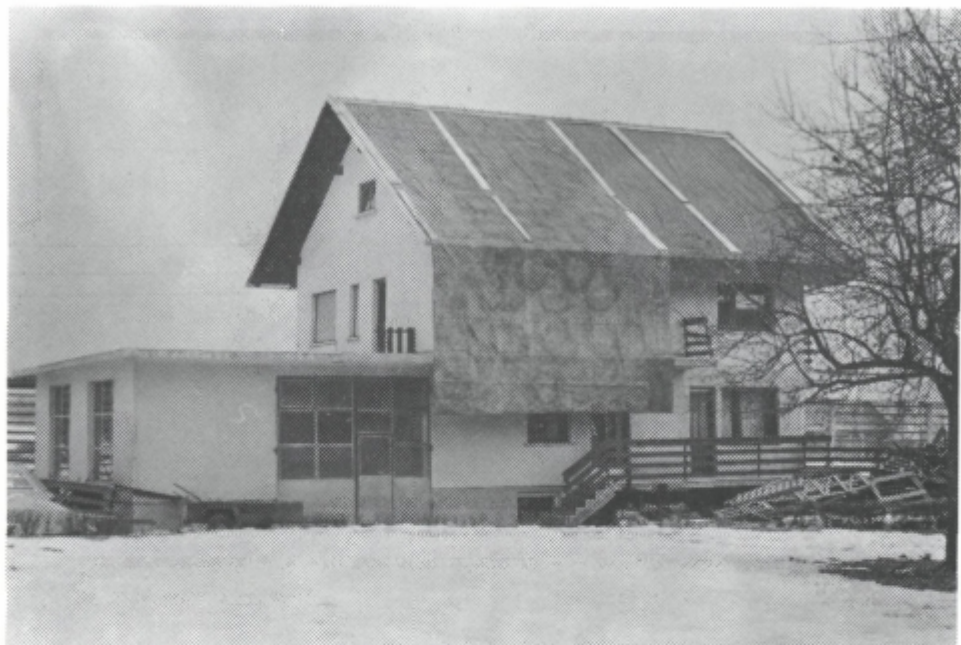
Sl. 12. Takole so začasno pokrili razkrito streho na Brezjah.

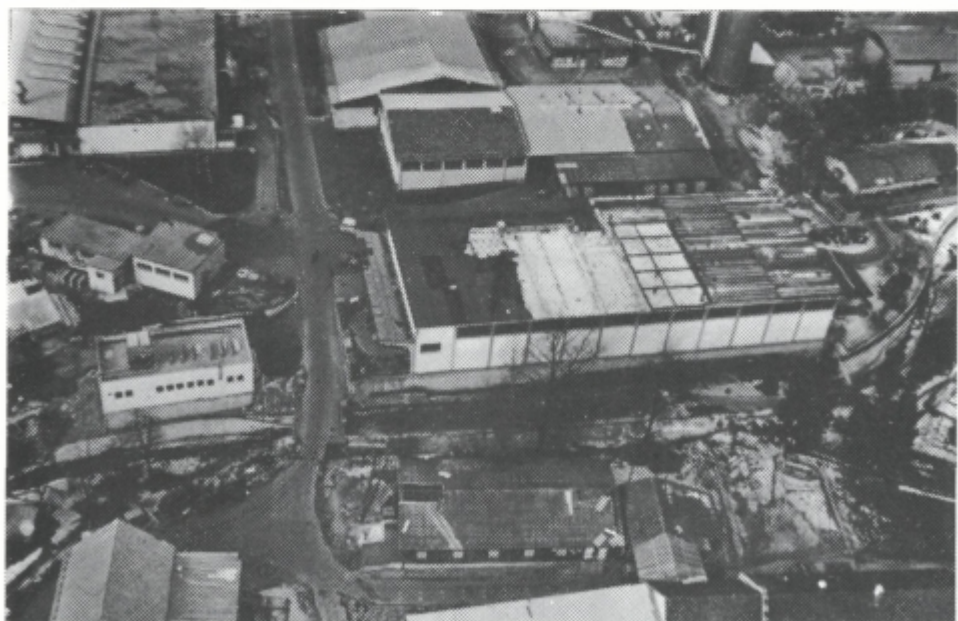
Sl. 13. Veliko škodo je naredil ta vihar tudi na strehah tovarne Elan v Begunjah, ki so prečno na smer vetra.

Veliko škodo pa so utrpeli tudi strehe hiš in gospodarskih poslopij. To velja še posebej za Begunje ter tudi za vsa ostala manjša naselja na prostranem vršaju Begunjščice proti Radovljici in Mošnjam. Prav tako pa tudi za naselja na brezjanski terasi (Črnivec, Brezje) ter po nižjih terasah južno od nje proti Savi (Dobro polje, Otoče). Na desni strani Save je prišlo do večje škode le na novejših hišah v Lancovem in v vasi Mišače. Tudi na tem območju ni prišlo samo do razkrivanja streh, ampak so bila močno poškodovana tudi ostrešja. Največ škode so utrpeli novejša hiše, od starejših pa samo tiste z že preperelimi ostrešji in seveda tudi ostrešja, ki so bila najbolj izpostavljena vetru (sl. 12). Tu naj omenimo samo povsem uničen skedenj in streho hiše šte. 131 na skrajno severnem koncu Begunj, kjer so bili sunki vetra še posebno močni. Vihar je povsem uničil tudi novi skedenj pri Knaflju šte. 12 v Mošnjah. Od industrijskih poslopij je utrpela največ škode tovarna Elan, kjer je odnesel veter z osrednje zgradbe veliko rebrasto pločevinasto streho. Močno pa so bile poškodovane tudi lope, saj jih je vihar skoraj povsem razkril (sl. 13).

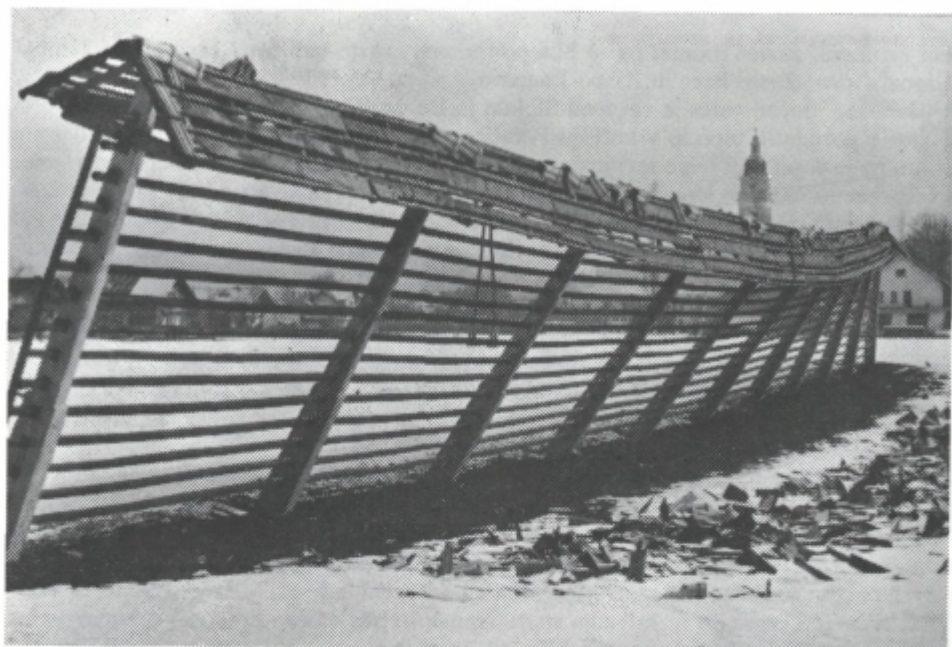
Sl. 14. Takole je veter nagnil in razkril 10 »štantov« velik betonski kozolec na Brezjah na Gorenjskem.

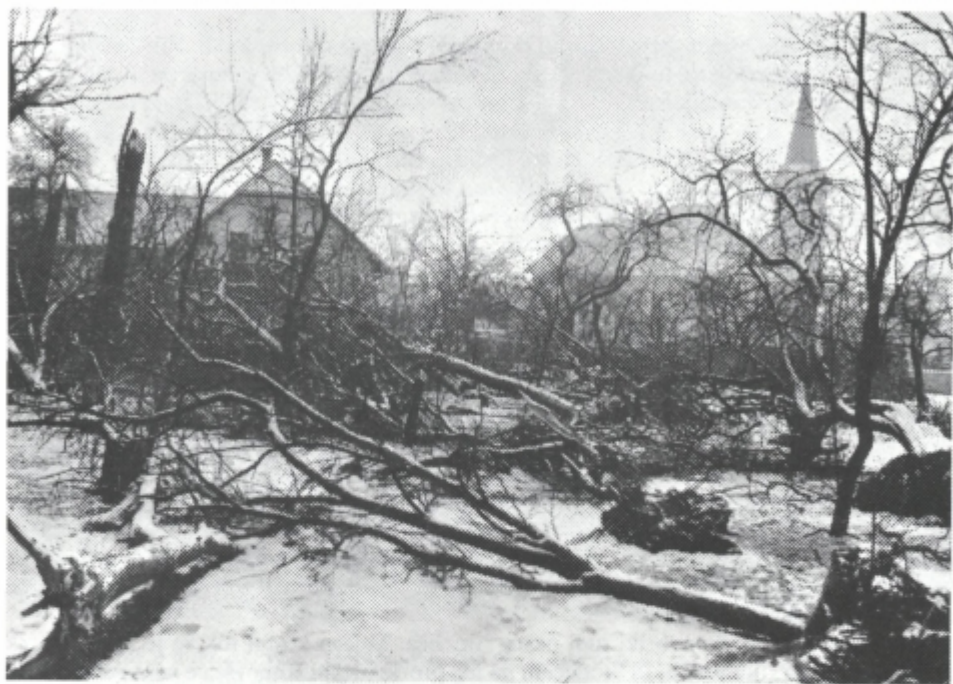
Sl. 16. Po vetru povsem uničen sadovnjak v Križah pri Trziču.

Na vsem tem območju pa je obležalo na tleh tudi veliko sadnega drevja, ki ga je ruval vihar s koreninami vred, še posebno na Pristavi in v Križah (sl. 16). Veliko prevrnjenega drevja je bilo tudi v ostalih vaseh ob Tržiški Bistrici pa tudi v Seničnem pod Kriško goro in na vsem območju proti Golniku in Tenetišam. Tudi tu so utrpela največ škode starejša drevesa.

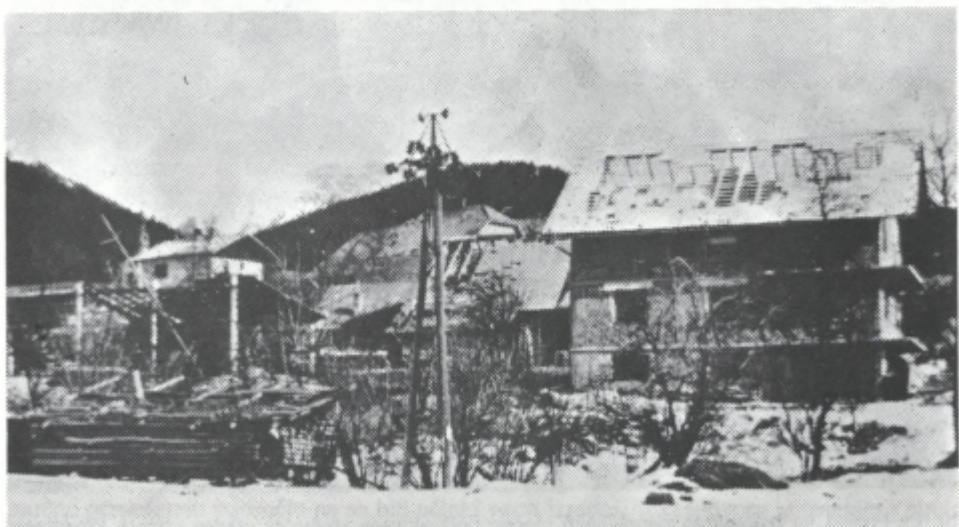
Sl. 20. Posnetek iz Hotemaž pri Predvorju zgovorno priča o silovitem razdejanju vetra.

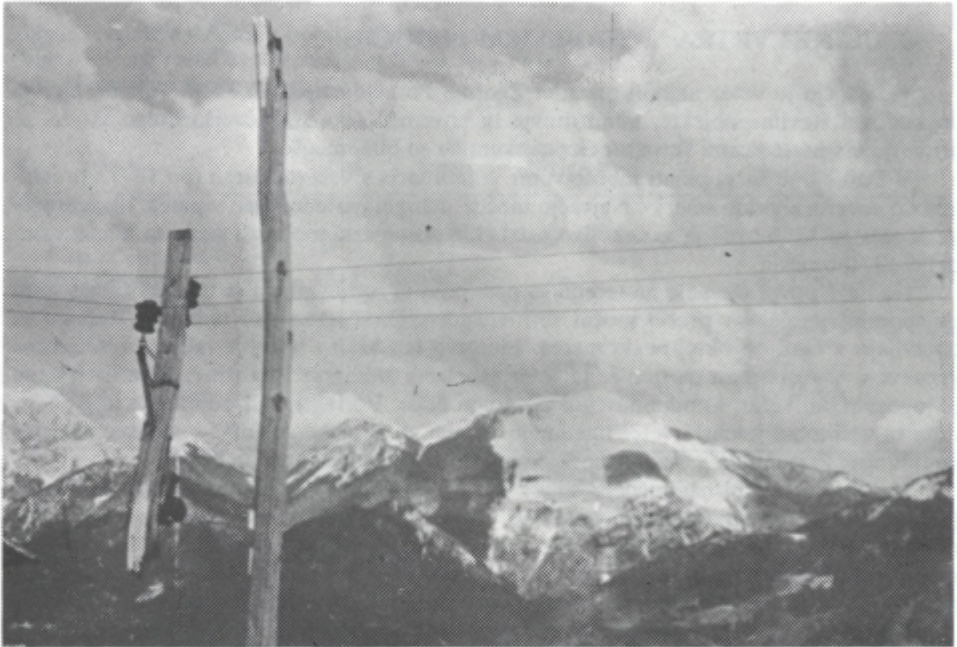
Sl. 21. Veter na Visokem pri Preddvoru tudi električnim drogovom ni prizanašal.

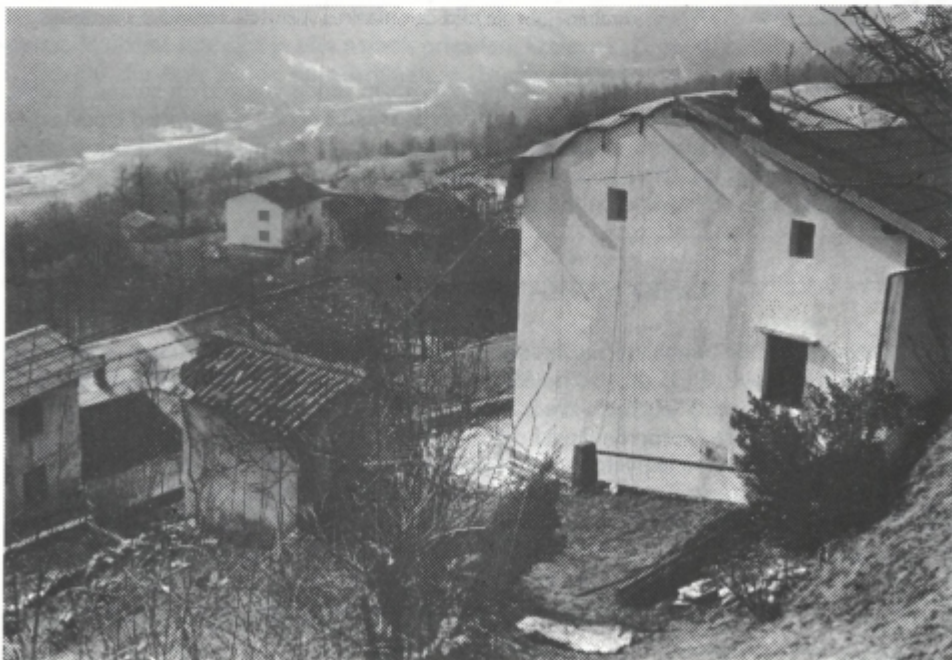
Sl. 23. Zasilno pokrita hiša v Borjani na Tolminskem.

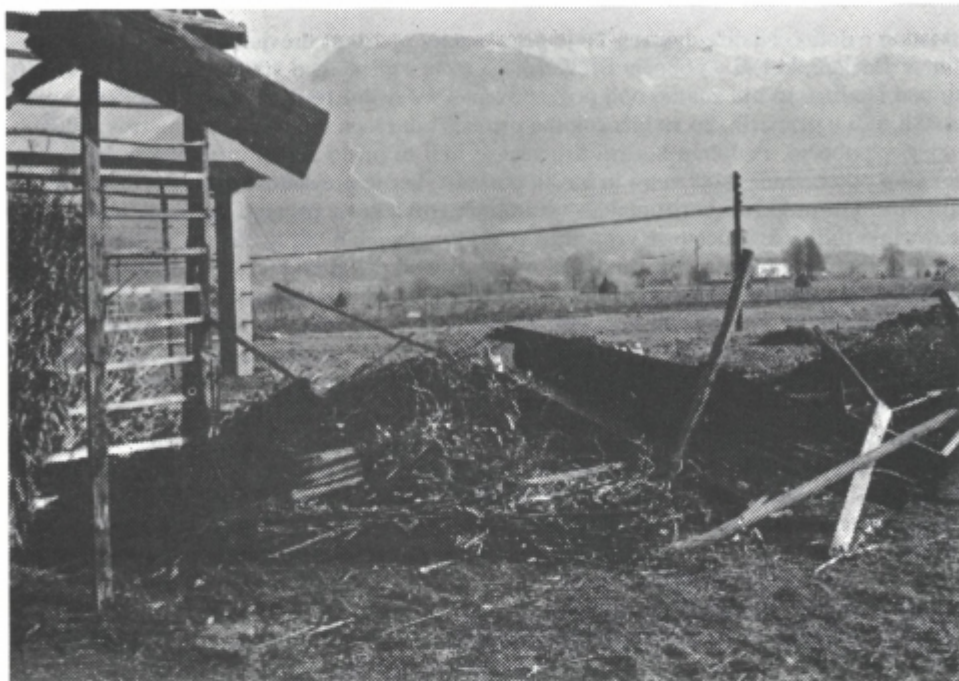
Sl. 24. Podrt kozolec v vasi Volče v Posočju.
