Plaz Stožje

Vzroki, škoda v gozdovih in sanacija poškodovanih gozdov

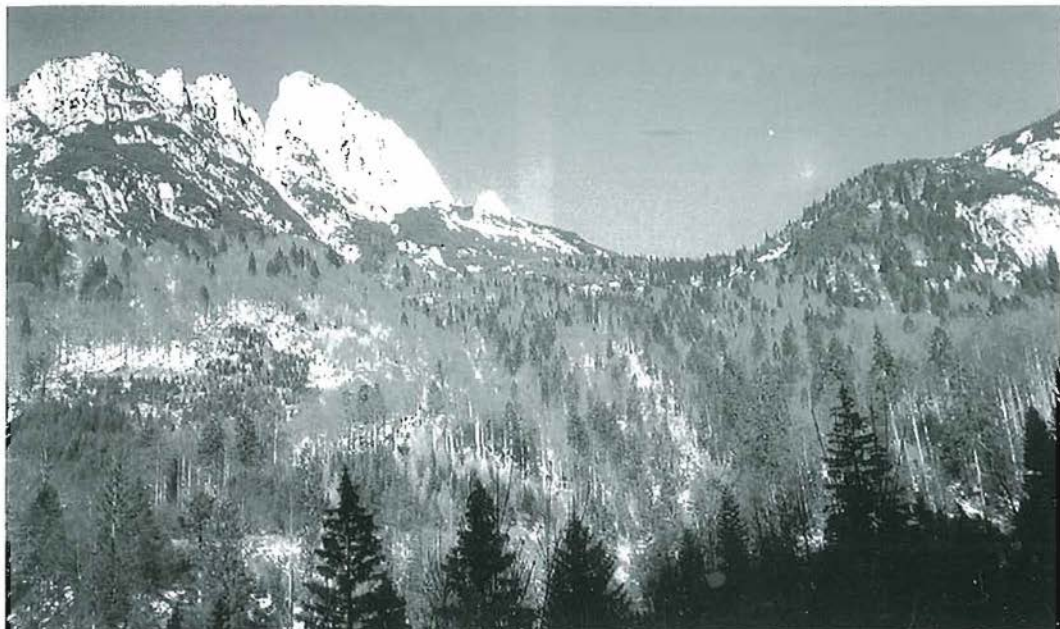
Slika 1: Območje splazitve pod Stožjem oktobra 1995 (foto I.M.)

Območje plazov je bilo pred splazitvijo poraščeno z alpskim bukovim gozdom (*Anemone trifoliae* – *Fagetum*, Tregubov 1957, subasocijacija z jelko). Mešan gozd z bukvijo v spodnjem in srednjem sloju ter nadraslo jelko in smreko je bil v razvojni fazi od drogovnjaka do pomlajenca, zdrav, stabilen in dobro negovan (sl. 1). Zadnja sečnja v njem je bila leta 1995. V spodnjem delu je bila leta 1970 zgrajena gozdna

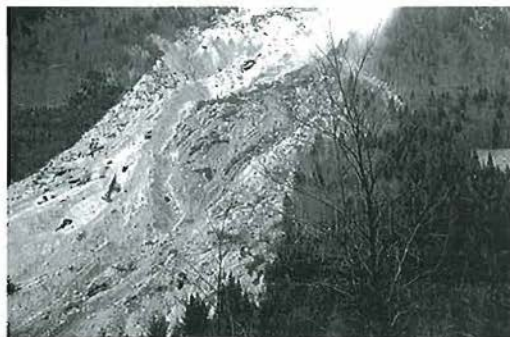
Slika 2: Območje splazitve pod Stožjem tri dni po nesreči 19. 11. 2000 (foto I.M.)

- na plazišču in neposredno pod njim je odneslo 28,0 ha gospodarskih gozdov in 14,5 ha varovalnih gozdov (rušja), vzdolž struge Predelice in Koritnice pa je odneslo oz. zasulo še 14,5 ha varovalnih gozdov; skupna lesna masa uničenega lesa znaša ca. 10.000 m³, od tega 3.500 m³ iglavcev in 6.500 m³ listavcev (sl. 2);

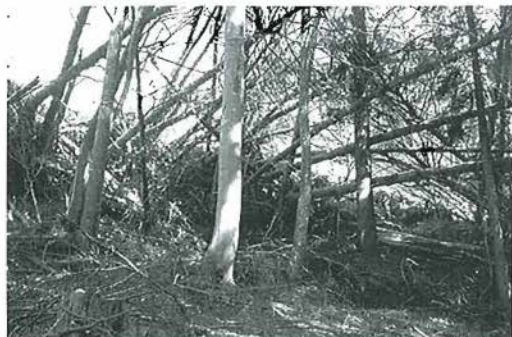
Slika 3: Poškodovan gozd nad Planino Mangrt aprila 2001 (foto I.M.)

- na vzhodnem robu plazišča nad Planino Mangrt je plaz poškodoval 2,4 ha gospodarskega gozda s skupno lesno maso 700 m³ (sl. 3);

Sanacija ob robu plazišča: Nad planino Mangrt je plaz poškodoval 2,4 ha mešanega gozda bukke in smreke. Drevje je plazina deloma polomila, deloma pa zasula; gozd je vsaj deloma zaustavil tok plazine, ki bi sicer – če ga na bi bilo – gotovo dosegel utro planine. S sanacijo je bilo treba počakati do septembra 2001, dokler ni bila očiščena, popravljena in utrjena cesta na Mangrt in popravljena gozdna cesta do planine. Posekano je bilo 790 m³ poškodovanega, nagnjenega in izrutega drevja (220 m³ iglavcev in 570 m³ listavcev), vsa zdrava in vitalna drevesa pa so

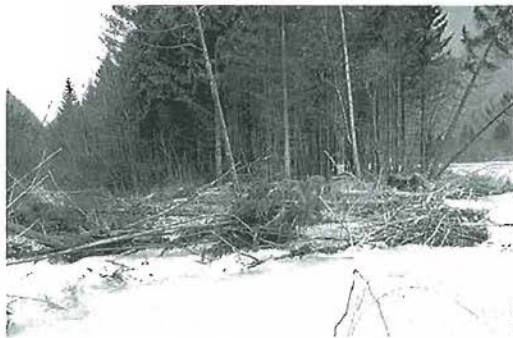
Slika 4: Poškodovan gozd na prodih reke Soče pri Čezsoči novembra 2000 (foto I.M.)

Obrežja Koritnice in Soče: Del drobirskega toka, zlasti drobnejše frakcije, je voda že takoj odnesla v reki Koritnica in Soča (100.000–150.000 m³, B. Majes). Ta material se je deloma odložil na prodiščih Koritnice nad sotesko Kluže, deloma pa šele na velikih prodiščih Soče pri vasi Čezsoča. Odložene plavine so zasule ca. 2–3 ha obrežnih gozdov. Zaradi dvigovanja dna (odlaganje plavin!) je Soča na prodiš spremenila smer toka in pričela trgati z gozdom obrasle bregove (sl. 4). Skupno sta reki zasuli ali odnesli ca. 1.000 m³ lesne mase, v glavnem smreke. Večji del poškodovanega lesa (950 m³) je bil že do konca januarja 2001 posekan in spravljen iz strug in bregov, tako da so lahko nemoteno potekala vodno-gospodarska dela pri urejanju struge Soče pod Čezsočo, čiščenje uničene HE Možnica ter čiščenje strug Predelice in Koritnice v Logu pod Mangrtom.
