Vpliv čiščenja trstiščnih jarkov na gnezdenje ptic

Impact of drainage cleansing on birds breeding in reed ditches

Andrej SOVINČ

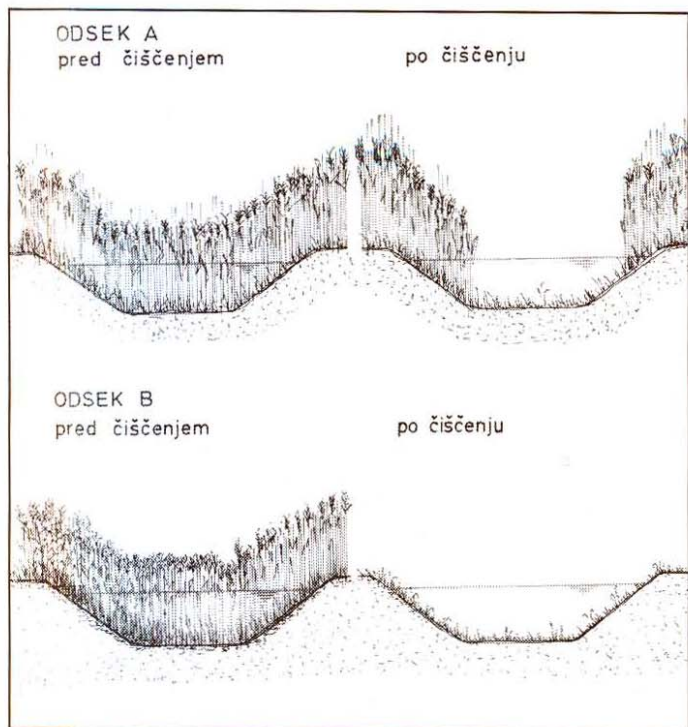
Slika 4: Shematski prikaz prerezov klasično očiščenega odseka odvodnika B in prilagodljivo očiščenega odseka A pred in po čiščenju (A. Sovinc)
Fig. 4: Schematical presentation of cross-sections of standardly cleared section B and adaptably cleared section A prior and after clearing (A. Sovinc)

Oba odseka Strojano-ve vode sta bila očiščena februarja 1996 (čiščenje je opravilo Vodnogospodarsko podjetje Hidrotehnik). Na odseku B je bilo čiščenje jarka opravljeno na "klasičen" način. Pri tem načinu se odstrani vsa vodna in brežinska vegetacija s koreninami vred in odstranijo nanosi usedlin na dnu in brežinah.

teh posegov na gnezdilke. Te smernice so podrobneje predstavljene v raziskovalni nalogi (SOVINČ, 1995). Na tem odseku sta bila strojno očščena samo dno in spodnja tretjina ene brežine, nasprotna brežina pa je ostala nedotaknjena. Zaradi vodnogospodarskih zahtev žal ni bilo možno, da bi se na delu jarka Strojanova voda čiščenje leta 1996 sploh ne izvedlo, čeprav bi bilo to zaželeno zaradi podrobnejšega ugotavljanja razlik v gnezdeči ornitofavni.

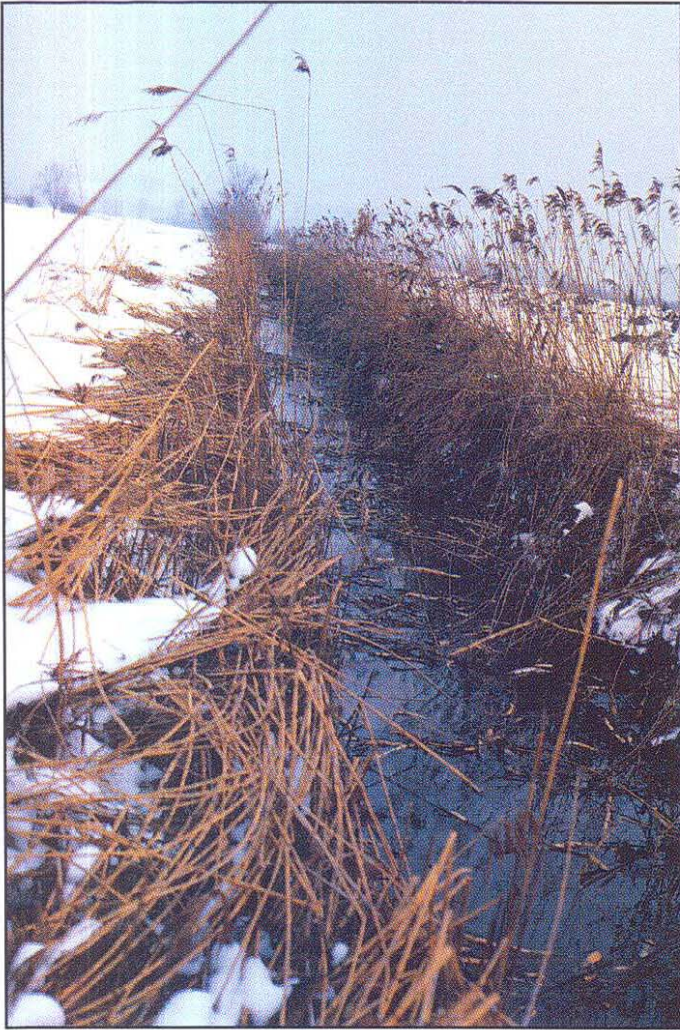
Sliki 7 in 8: Prilagojeno očiščen odsek A takoj po čiščenju (februar 1996) in maja 1997 (A. Sovinc)
Figs. 7 & 8: Adaptably cleared section A immediately after clearing (February 1996) and in May 1997

Na odseku A, kjer je bil ohranjen večji del trstičja, predvsem pa so se ohranile iz vode rastoče kopusce šašev, je število gnezdečih parov upadlo za dobro polovico.

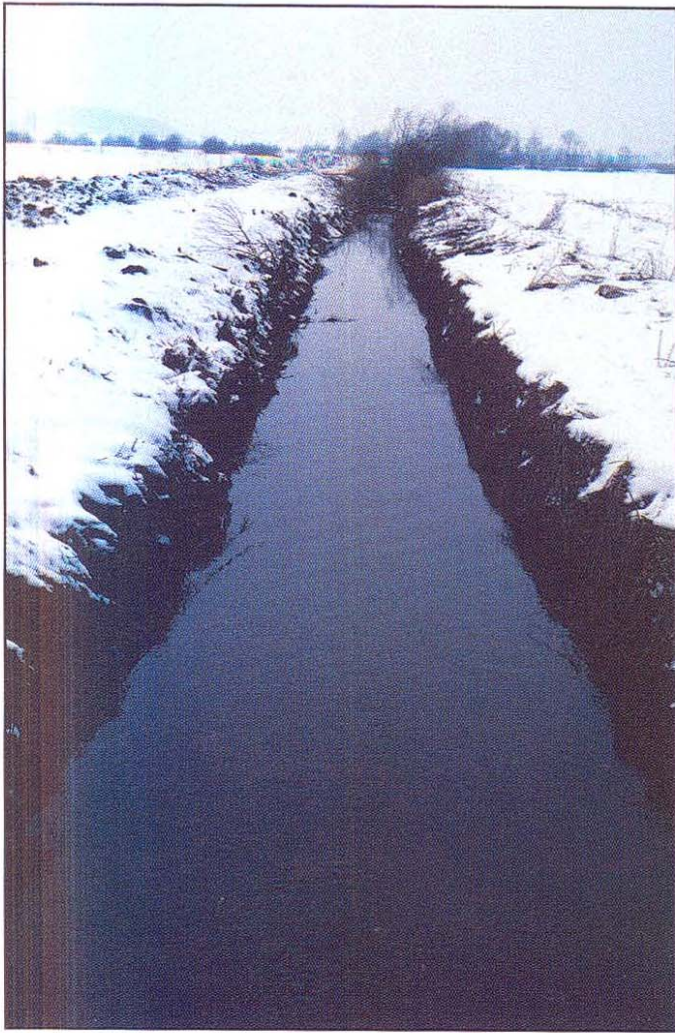
Sliki 10 in 11: Klasično očiščen odsek B takoj po čiščenju (februar 1996) in junija 1997 (A. Sovinc)
Figs. 10 & 11: Standardly cleared section B immediately after clearing (February 1996) and in June 1997 (A. Sovinc)

Na delu Strojanove vode, ki je bil očiščen na klasičen način po posegu, ni bilo pravih gnezditvenih možnosti za to trstnico. Tudi leto po posegu (1997) na odseku B rakar v razredčenem trstičju, brez starih steblik, ni gnezdil.
