Tudi letošnjo zimo plazovi niso prizanesli koči na Doliču

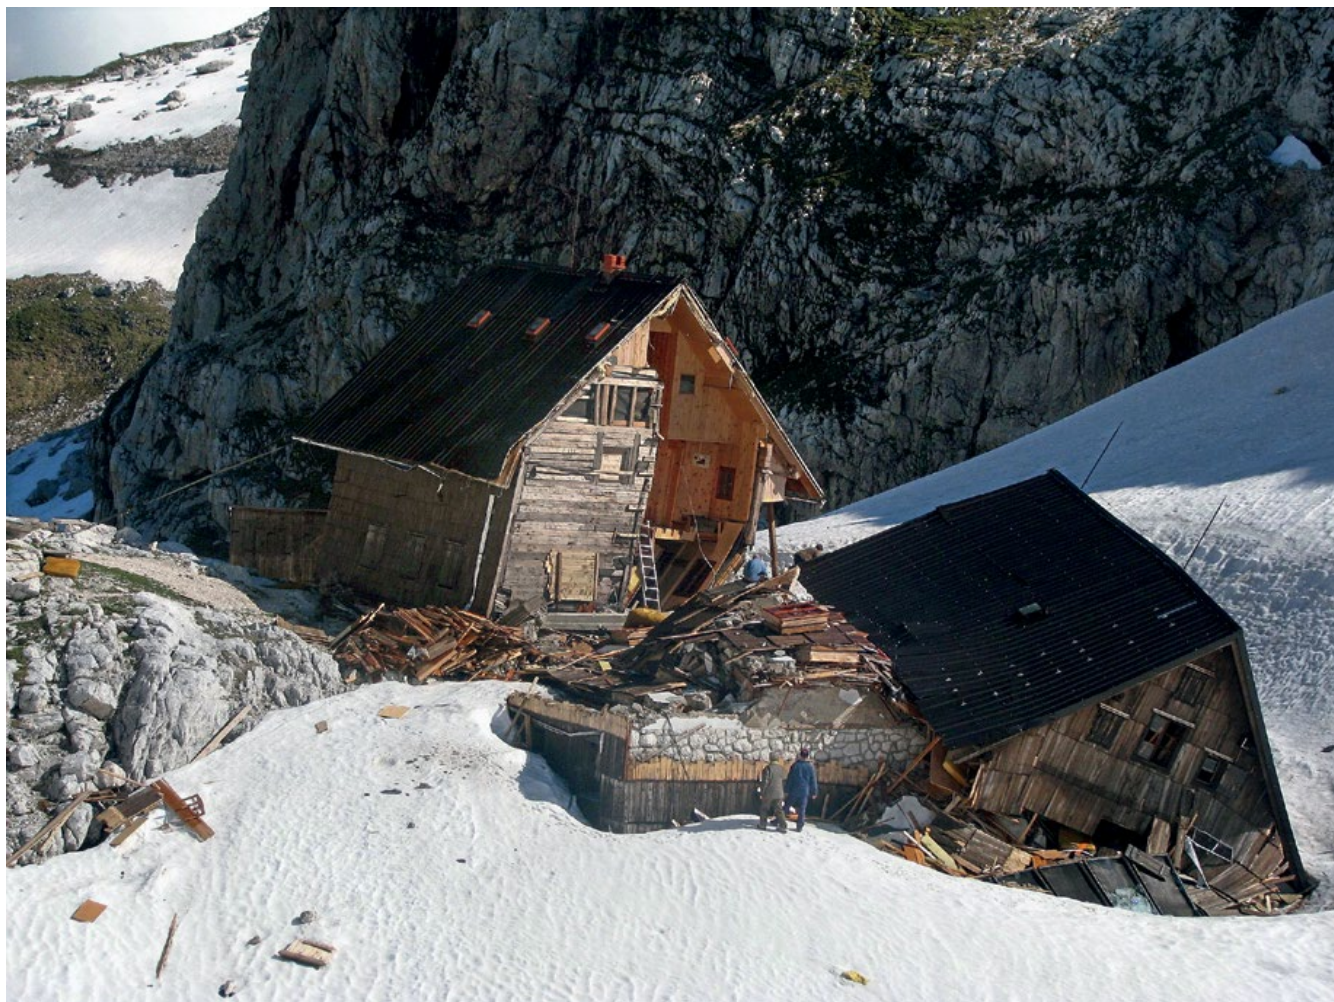
Močno poškodovana koča na Doliču po katastrofalnih plazovih v zimi 2008/09 Foto: Miha Pavšek

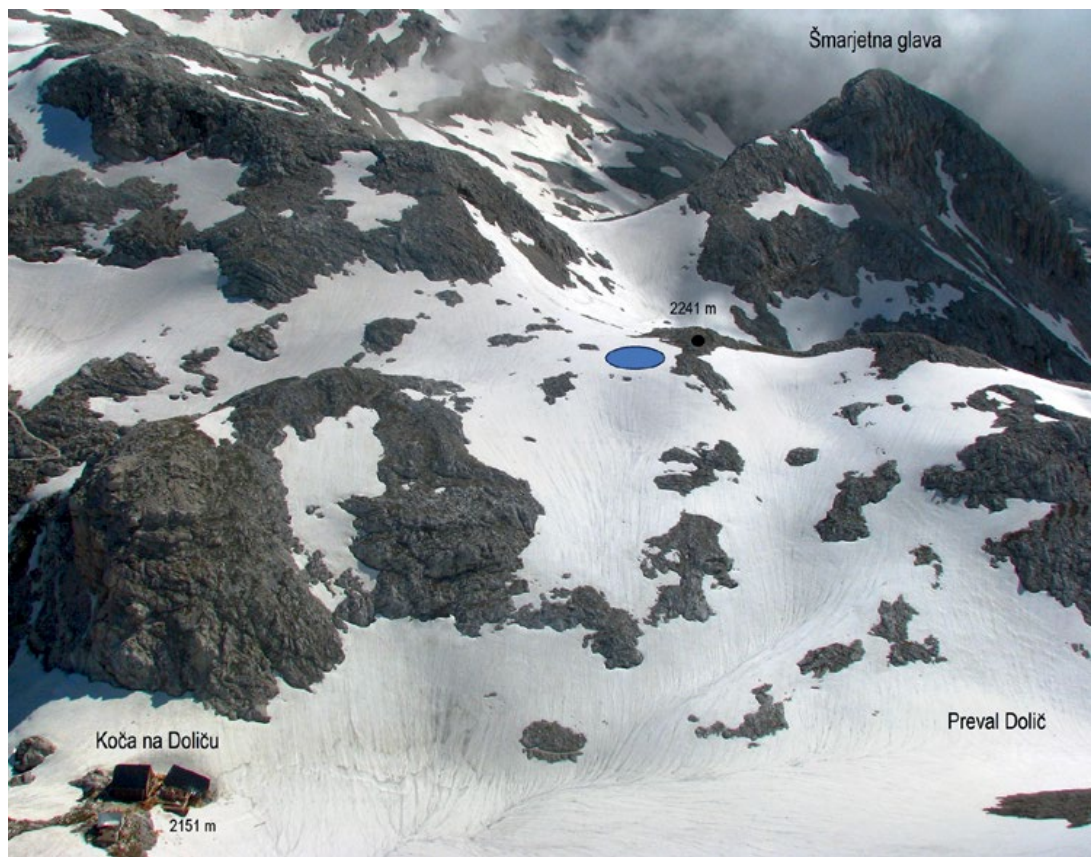
Morebitna nadomestna lokacija v bližini sedanje koče (spodaj levo) je varna pred snežnimi plazovi. S kote 2241 metrov se vidi tudi vrh Triglav. Foto: Miha Pavšek

Kakor smo zapisali v reviji *Ujma* (<http://www.sos112.si/slo/tdocs/ujma/2010/120.pdf>) že ob analizi rušilnih plazov v sezoni 2008/09, se kot edini ukrep za trajno rešitev kaže

prestavitve te koče na bližnjo, pred plazovi varno lokacijo. Zato vse od tedaj pozorno spremljamo snežne in lavinske razmere na tej lokaciji. Na sedanji dolgoročno ni mogoče zagotoviti popolne varnosti z ukrepi in posegi, ki bi bili sprejemljivi tako v ekonomskem kakor tudi v naravovarstvenem smislu. Če bo prišlo do odločitve o postavitvi nadomestne koče na novi lokaciji, bo morala biti ta predmet širše strokovne obravnave, sama koča pa izbrana v okviru javnega arhitekturnega natečaja. Kot taka bi morala predstavljati preobrat v razmišljanju o pomenu in namembnosti sodobnih visokogorskih postojank. V njej bo morala stopiti v ospredje vizija prihodnje, nove planinske infrastrukture – sprejemljive za okolje, z osnovno planinsko ponudbo in prilagojeno oskrbo s poudarkom na doma pridelani hrani ter energetsko trajnostnega in ne nazadnje tudi pred snežnimi plazovi varnega zavetja. ●

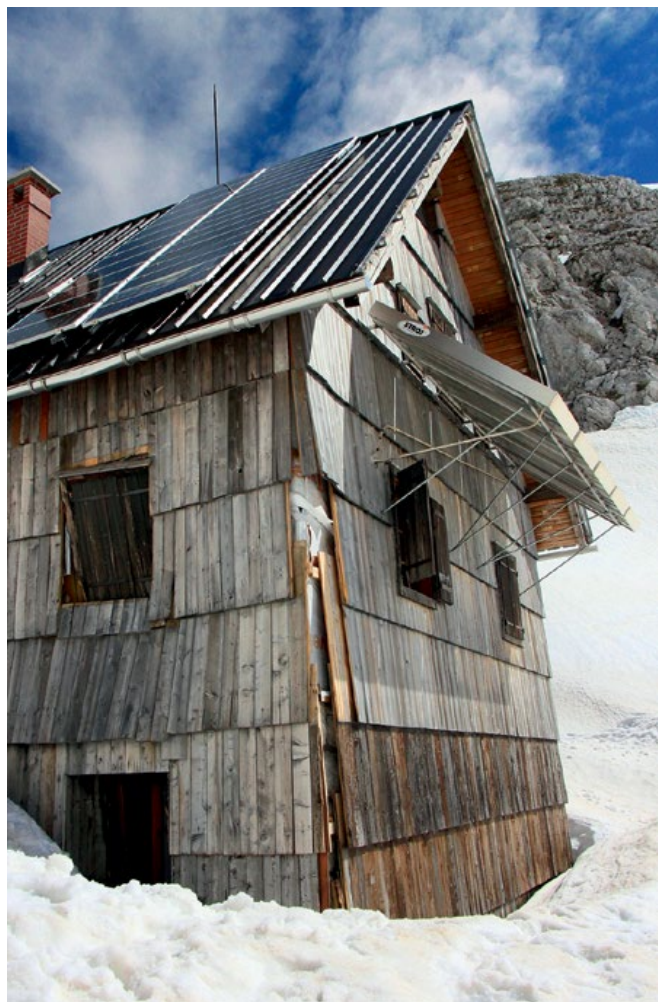
sezoni 2013/14. Ugotovila sva, da je najverjetneje le en obsežnejši pršni plaz dosegel južni vogal koče, pri čemer je njegov piš potisnil iz leg kletno in pritično okno. V kletnih prostorih je bilo še nekaj ostankov plazovine, na tem delu koče je plaz poškodoval tudi žleb in uničil najmanj eno od fotovoltaičnih celic na zahodni strani ostrešja. Zaradi velikih sil je odstopil del lesenega opaža. Na tleh v kletnih prostorih je bila poleg neznatnih ostankov snega tudi voda, premaknilo in nagnilo pa se je še nekaj drugih premičnin. V pritičnem delu sta bila poškodovana montažno ostenje in notranja obloga južnega vogala koče. V vseh prizadetih prostorih so bili razmetani, razbiti in polomljeni deli notranje opreme in napeljav.

Južni vogal koče, kjer so bile poškodbe v začetku letošnjega maja najhujše. Foto: Miha Pavšek
