Cerkev sv. Antona Železniki

Obnova objekta

Jernej Hudolin

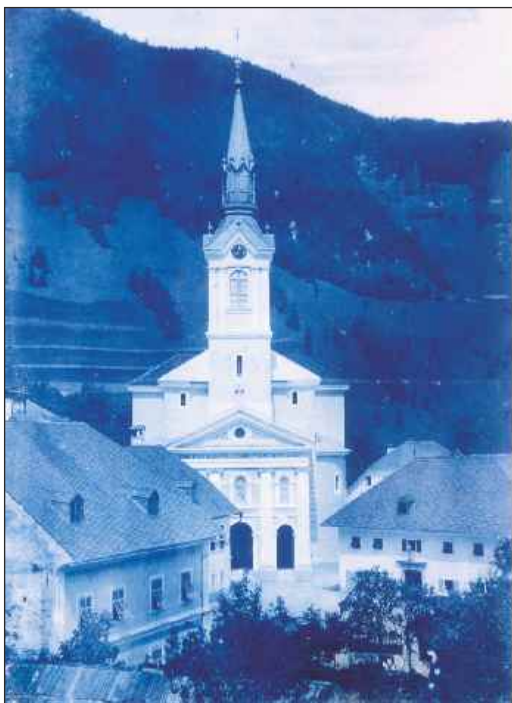
Železniki, župnijska cerkev sv. Antona, stanje na prelomu stoletja.
Foto: arhiv Muzeja Železniki

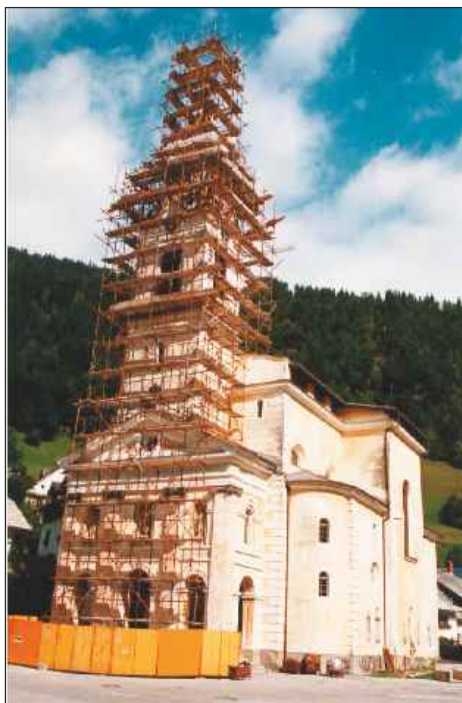
Zahtevna odrska konstrukcija v fazi izvedbe rekonstrukcije strehe zvonika in obnove vhodne fasade. Foto: Aleksander Čufar

Osnovni konservatorski cilj je bila popolna rekonstrukcija zvonika izpred leta 1945. Izvedba likovno praktično ne odstopa od originala – možna so odstopanja v višino do 30 cm (celotna višina je 16.70 m), kar je zanemarljivo. Vse ostalo, to je vrsta kritine, način prekrivanja, oblike detajlov, so popoln posnetek prvotnega. Za to so bili pridobljeni najkvalitetnejši mojstri iz Evrope (podjetje Balkenhol), za katere so dali pozitivne reference največji svetovni proizvajalci skrilnatih ploščic (Rathscheck Schiefer, Magog Schiefer, Penrhyn, Alfred McAlpine ...). Dela so bila izvedena absolutno

V drugi fazi obnove objekta je bila izvedena rekonstrukcija strehe ladje in prezbiterija in obnova streh stranskih prizidkov zakristij. Izvedena je bila statična sanacija ostenja v vencu in odstranjena ponesrečena vezava slavoločne stene, ki je v preteklosti ob potresih povzročala poškodbe na slavoloku. Ostrešje je bilo izdelano na novo in je rekonstrukcija v drugi svetovni vojni uničenega. Streha je bila prekrita z opečnim bobrovcem grafitno črne barve in koničasto prirezanim. Na novo je bil izdelan tudi strelovod, kar je izvedel g. Vinko Rakovec iz Dolenje vasi s sodelavci. Povsem so bile obnovljene zunanje fasade in celoten sistem

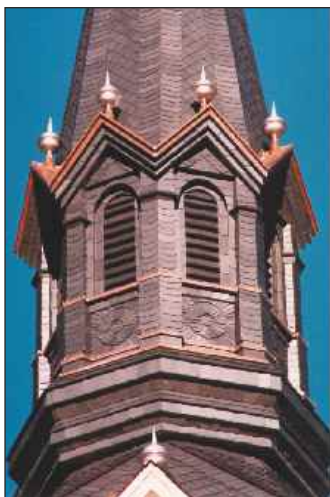
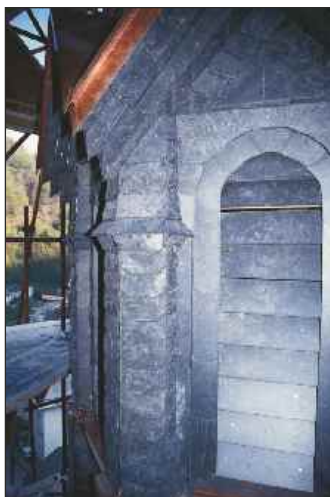
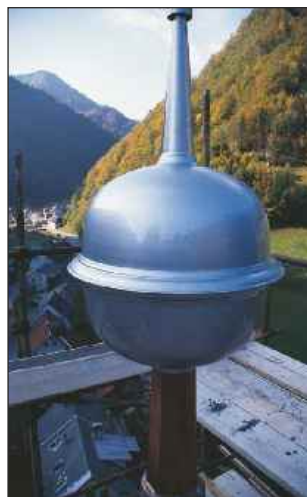
Detalji rekonstruiranega dela zvonika, izvedeni natančno po prvotni podobi. Foto: Aleksander Čufar
