GALERIJA CUKRARNA

GALLERY »CUKRARNA«

Strokovni članek

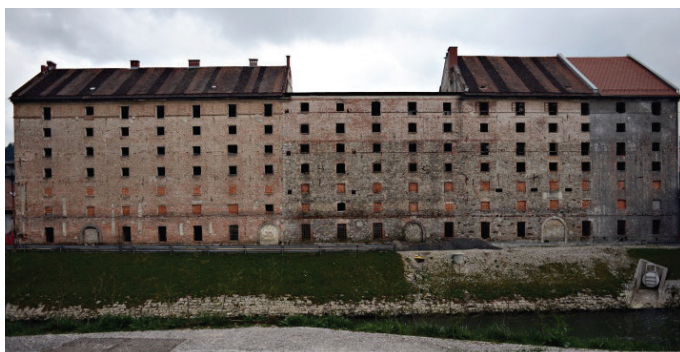
Slika 5 • Čukrarna – obstoječe stanje.

Nosilno konstrukcijo objekta predstavlja sistem obodnih in prečnih zidov, katerih debelina se spreminja od 1,5 m v pritličju do 0,70 m v šestem nadstropju. Poleg zidov nosilno konstrukcijo tvorijo še slopi v vzdolžni smeri objekta. Zidovi in slopi so v glavnem opečni ali mešani zidovi, v katerih kot gradivo prevladujeta opeka in kamen. Del zidov na dvoriščni strani je grajen kot kamniti drobir debeline 0,4–0,6 m, obdan z opečnim zidom. Povprečna tlačna trdnost opeke je ocenjena na 10 MPa. Za vezivo je uporabljena apnena malta, ki je krušljiva in drobljiva in ima ocenjeno tlačno trdnost 0,5 MPa. Zaradi zelo poškodovanega ometa se na zidovih kažejo poškodbe zaradi zamakanja in zmrzovanja. Nosilni zidovi so med seboj povezani z jeklenimi vezmi in sidrnimi ključi, ki pa so na fasadi že precej korodirani. Nekateri slopi znotraj objekta so bili že ojačeni z oblogo iz brizganega betona.

dene nove armiranobetonske medetažne plošče. V dvoriščnih prizidkih so leseni stropi ostali nedotaknjeni in so v zelo slabem stanju. Prvotna strešna konstrukcija je zasnovana kot razmeroma komplicirano leseno povezje, ki je v zelo slabem stanju in je bilo na osrednjem delu zaradi zamakanja in požara porušeno ter nadomeščeno z novo jekleno položno enokapnico (Šušteršič, 2013).
