# Restavriranje stenske poslikave na zahodni fasadi godeške cerkve sv. Miklavža

## Uvod

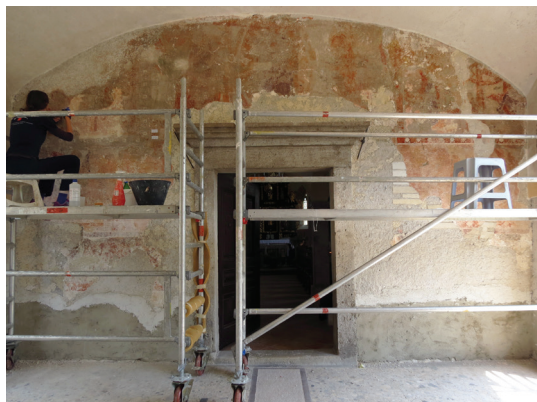
Stenske poslikave med izvedbo konservatorsko-restavratorskih posegov. (foto: Anita Klančar Kavčič, 2018)

Konservatorsko-restavratorski posegi na spodnjem delu poslikav so se začeli z odstranjevanjem beležev, ki so še prekrivali prvotno poslikavo. Nato so bili odstranjeni posamezni deli Sternenovih ometov in nekaterih preslikav. Sledilo je utrjevanje prhkega in drobljivega ometa ter razpršene barvne plasti. Kemijskega čiščenja zaradi slabega stanja barvne plasti in ometa ni bilo mogoče izvesti. Z mehkim čopičem je bila previdno odstranjena le vrhnja plast nečistoč (smoga in prahu), ki se je z leti naložila na freskah. Del potemnele plasti nečistoč je zaradi ohranitve barvne plasti ostal na poslikavi. Sledila sta kitanje in injektiranje manjših poškodb in razpok v ometu. Na mestih, kjer je bil odstranjen večji del (Sternenovih) ometov, smo morali izdelati nov apneni omet, rahlo toniran v osnovnem tonu ometa poslikave. Sledila je retuša poškodovanih delov poslikave, izvedena je bila z lazurnimi črtkami in pikicami. S tem smo le rahlo dopolnili moteče manjkajoče dele in tako poslikavo povezali v berljivo celoto. Restavratorska etika nas uči spoštovanja avtentičnosti umetnine, kar pomeni, da večjih manjkajočih delov ne smemo doslikati ali celo preslikati. Dovoljeno je, da vidne poškodbe »utišamo« in jih barvno postavimo v ozadje umetnine. Več retuše, ki bi si jo

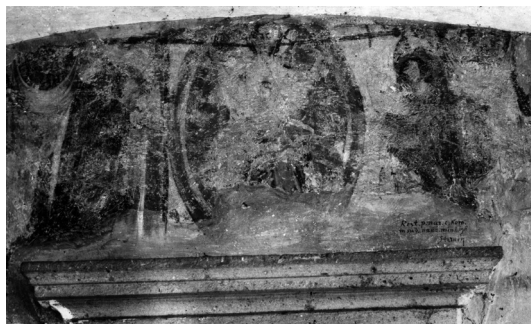
Črno-bela fotografija kaže na precejšnjo poškodovanost poslikav. Desno nad portalom je še viden Sternenov podpis z letnico restavriranja (1911). (hrani: INDOK center MK; avtor: France Mesesnel, leto posnetka ni znano)

»Kar se tiče čuta lepote, so to najlepše slikarije tega časa; brez dvoma so pod italijanskim vplivom.«<sup>4</sup> Obenem Stele zapiše, da je slikarija na vhodni steni precej poškodovana. V letu 1911 je oba dela poslikav restavriral Matej Sternen, Steletov tesni sodelavec, slikar in restavrator.

V naslednjih desetletjih so freske zaradi izpostavljenosti vremenskim in temperaturnim spremembam (megla, sonce, dež, veter ...) ter uničujočega vpliva vlage še naprej propadale, pred restavriranjem v letu 2018 skoraj niso bile več prepoznavne. Barvna plast je večinoma odpadla, vidni so bili le še obris figur, tudi povrhnjica ometa se je krušila in odpadala, omet je bil prhek in drobljiv na dotik, posamezni deli so bili podmehurjeni. Celotno poslikavo je prekrivala sivkasta plast nečistoč, ki je še dodatno pripomogla k neberljivosti prizorov.

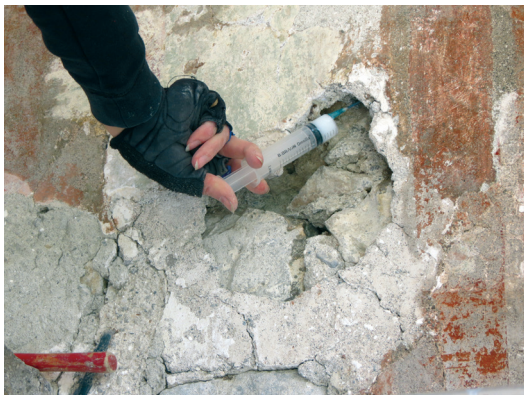
Mikroinjektiranje podvotljenega in nestabilnega ometa. (foto: Anita Klančar Kavčič)

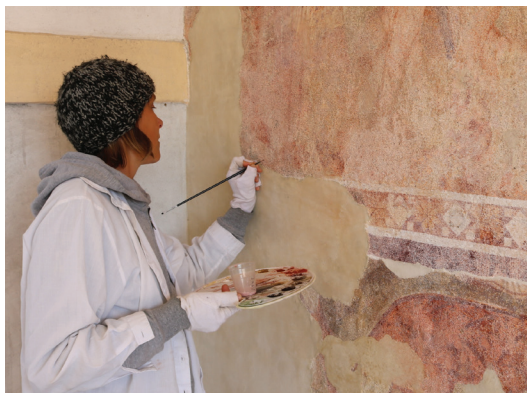
Izvedba retuše na poslikavah. (foto: Vid Klančar, 2018)

želel marsikateri gledalec, bi pomenilo izgubo sledi prvotne umetnine, s tem pa bi se izneverili temeljnemu pojmu ohranjanja dediščine.

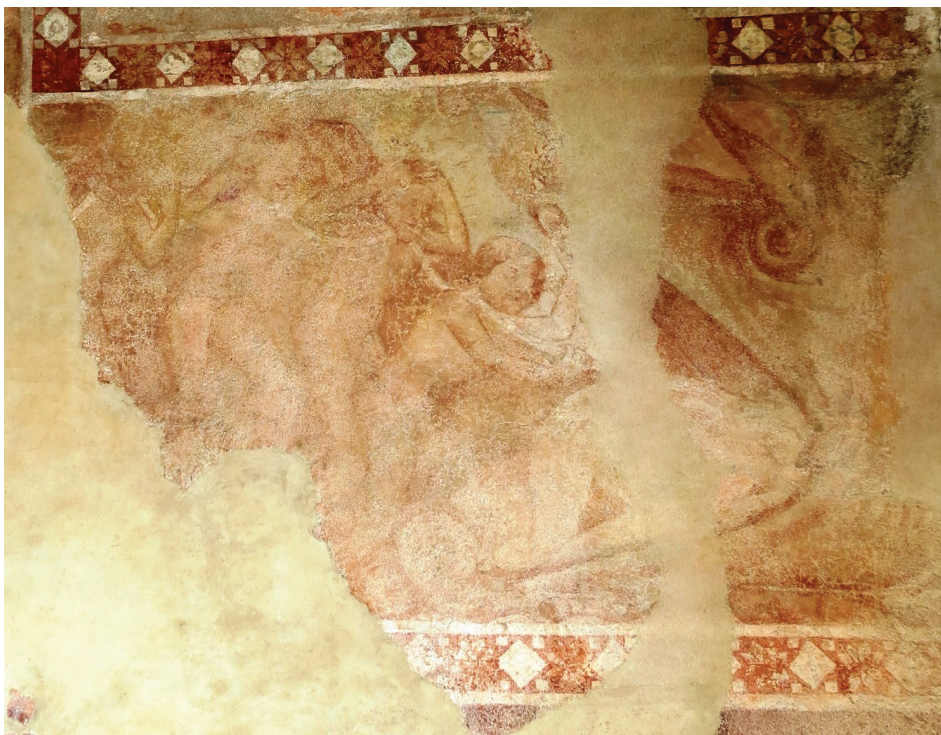
Del poslikave, ki prikazuje pogubljene, zvezane z vrvjo greha, na poti v peklensko žrelo.  
Fotografija je bila posneta med zaključevanjem retuše. (foto: Vid Klančar, 2018)

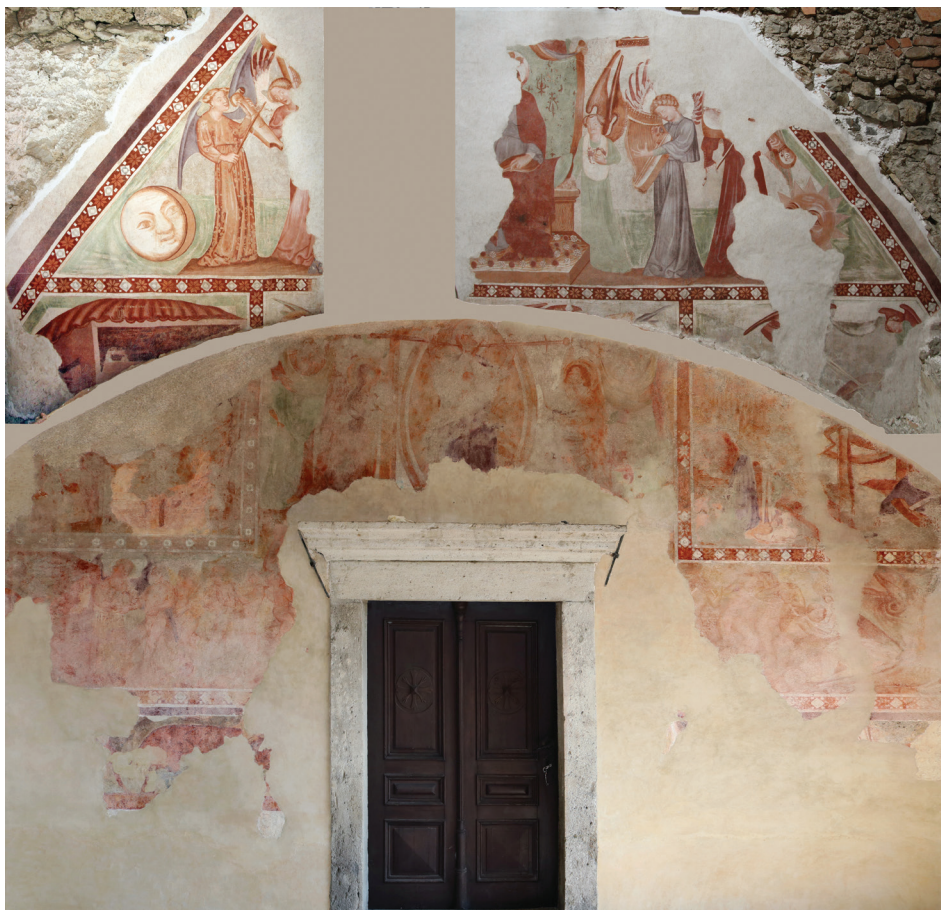
Fotozloženka obeh delov poslikav po konservatorsko-restavratorskih posegih.
